## **CAPÍTULO I**

### **EVALUACIÓN SUPERFICIAL DE PAVIMENTO FLEXIBLE**

#### **AV. FROILÁN TEJERINA**

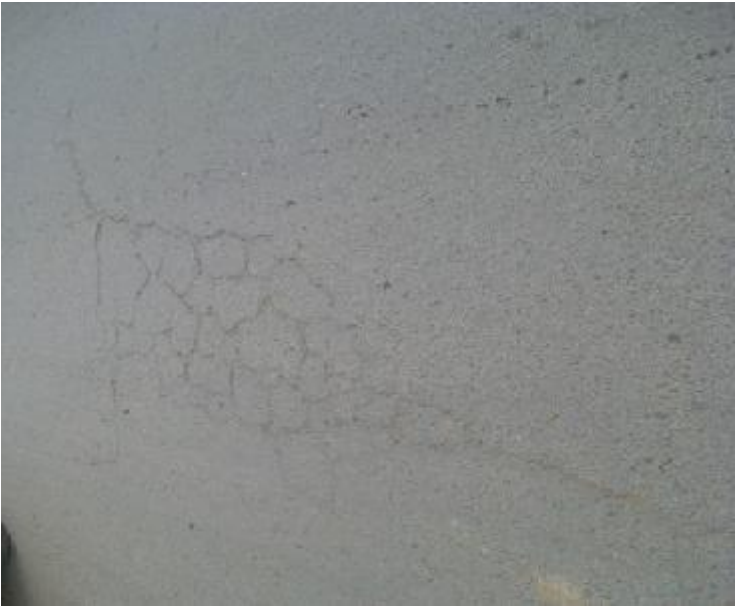
| <b>FALLA</b> | <b>PIEL DE COCODRILO</b> |
|---|---|
| <b>Descripción</b> | Son fisuras y grietas que se desintegran en los bordes esto varía según su severidad |
| <b>Causas posibles</b> | <ul style="list-style-type: none"><li>• Abrasión del tráfico</li><li>• La excesiva cantidad de tráfico</li><li>• La utilización de agregados de baja calidad.</li></ul> |

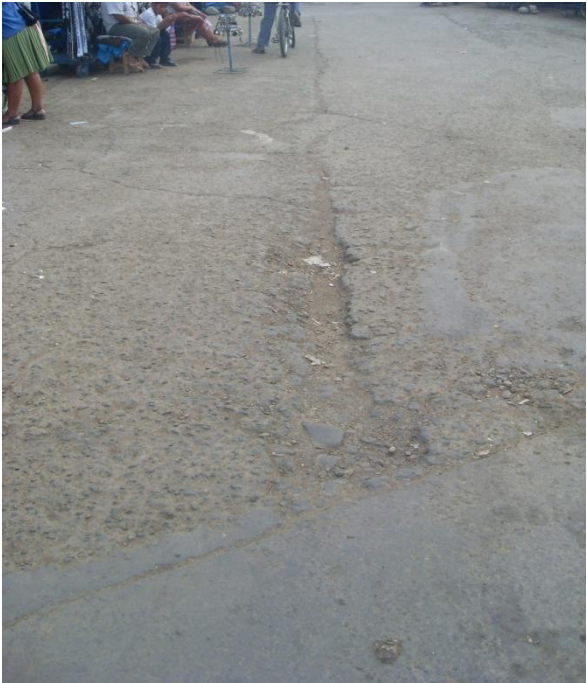
| FALLA | GRIETAS LONGITUDINALES |
|---|---|
| <b>Descripción</b> | Las grietas longitudinales son paralelas al eje del pavimento o el eje de construcción. |
| <b>Causas posibles</b> | <ul style="list-style-type: none"> <li>• Por mala construcción de junta de franjas del asfalto.</li> <li>• Contracción del asfalto debido a cambios de temperatura y el envejecimiento.</li> <li>• Reflexión de las grietas del pavimento inferior, grietas en el asfalto.</li> </ul> |

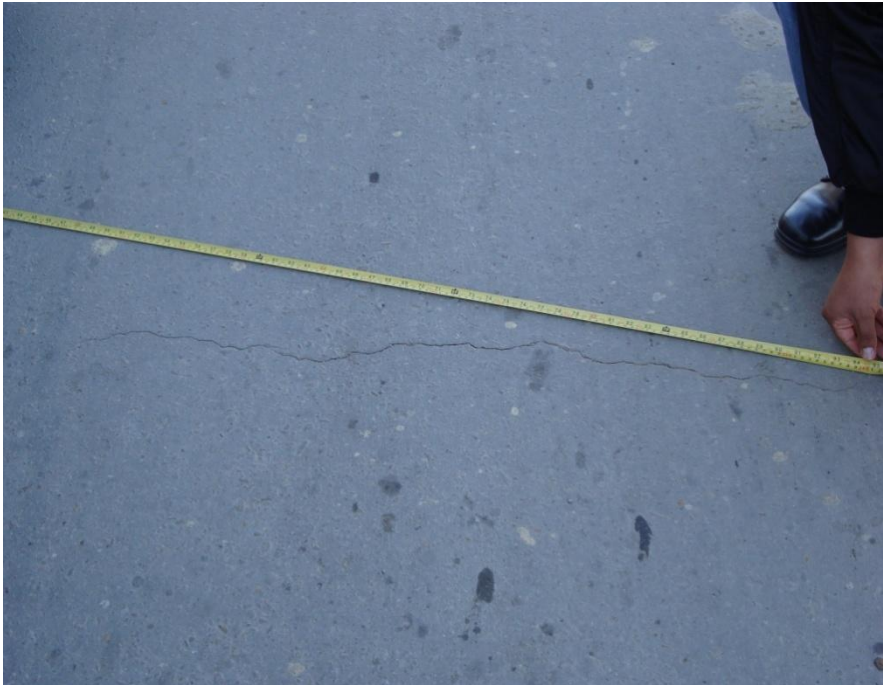
| <b>Descripción</b> | Las grietas transversales son aproximadamente perpendiculares al eje del pavimento y pueden ser causadas por las mismas razones indicadas, este tipo de grietas no están asociadas con el tráfico o tipo de carga. |
| <b>Causas posibles</b> | <ul style="list-style-type: none"> <li>• Por mala construcción de junta de franjas del asfalto.</li> <li>• Contracción del asfalto debido a cambios de temperatura y el envejecimiento.</li> <li>• Reflexión de las grietas del pavimento inferior, grietas en el asfalto.</li> </ul> |

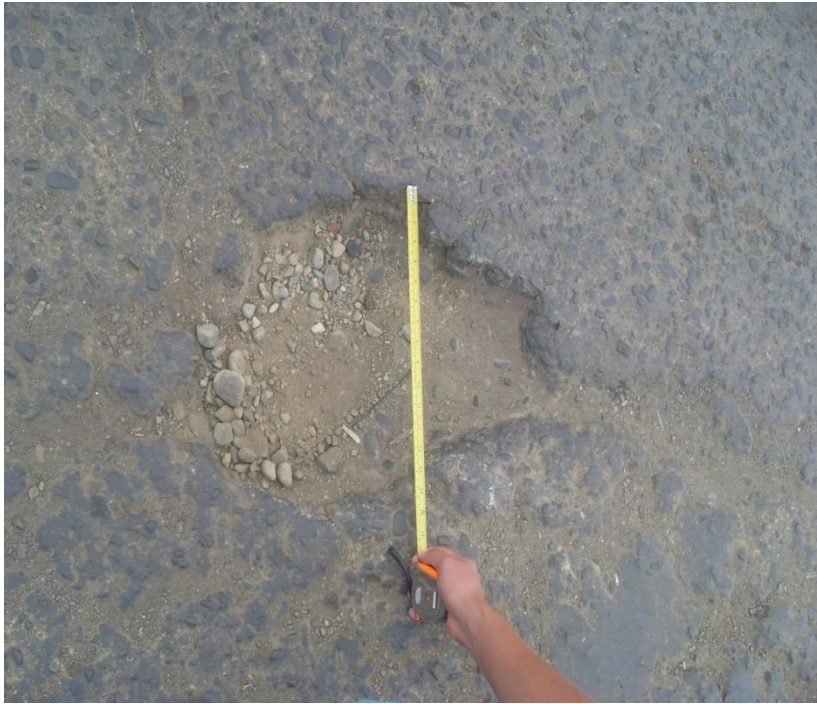
| <b>FALLA</b> | <b>HUECO</b> |
|---|---|
| <b>Descripción</b> | <p>Los huecos son pequeñas fallas de forma cóncava y diámetros inferiores a 90cm. Usualmente tienen bordes angulosos y verticales en las cercanías de la superficie, crecen rápidamente por el agua acumulada en el propio hueco.</p> |
| <b>Causas posibles</b> | <p>Son producidos por pequeñas áreas del pavimento, éste se desintegra debido a los defectos de la mezcla, puntos débiles de la base o la subrazante o grietas piel de cocodrilo de alta severidad, los huecos son causados generalmente por la falla estructural y no debe confundirse con disgregación o desintegración. Cuando los huecos son causa del deterioro</p> |

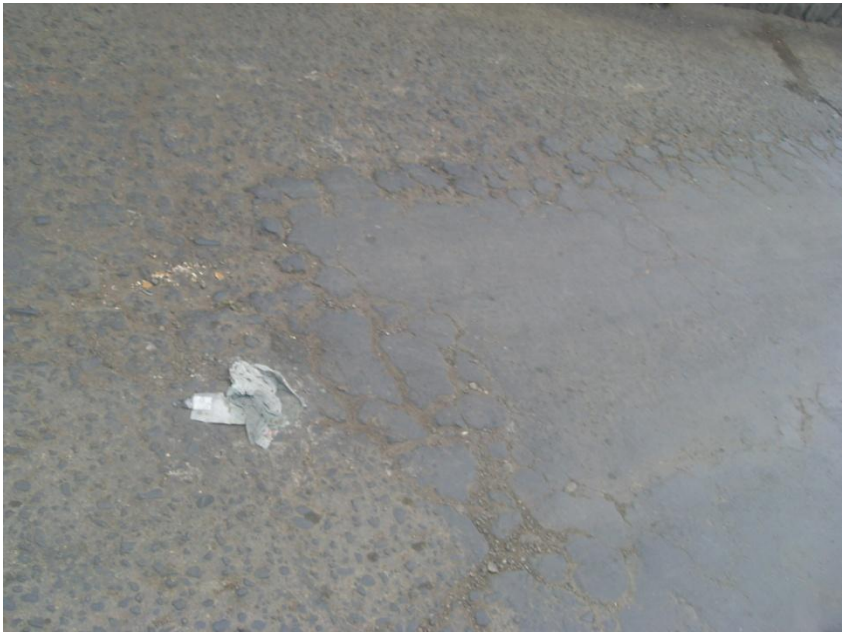
| <b>FALLA</b> | <b>BACHEO Y ZANJAS REPARADAS</b> |
|---|---|
| <b>Descripción</b> | <p>Un bacheo es un área de un pavimento que ha sido reparada mediante el empleo de material nuevo. Un bache es considerado un defecto, independiente de lo bien que haya sido ejecutado, pero éste produce algo de rugosidades.</p> |
| <b>Causas posibles</b> | <p>Debido a desprendimiento de los ojos de gato debido a la mala adherencia al pavimento, se forman pequeños huecos que a medida del tiempo va aumentado su severidad.</p> |

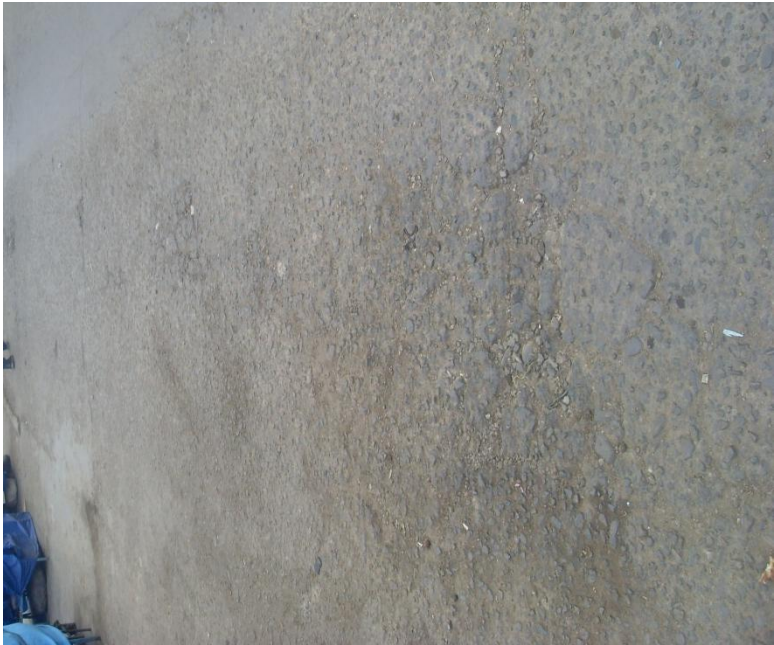
| FALLA | AGREGADO PULIDO |
|---|---|
| <b>Descripción</b> | <p>El agregado pulido se cuenta cuando un examen detallado revela que la textura del pavimento es inadecuada y las superficies de las partículas del agregado son suaves al tacto, este tipo de falla está asociada con la baja resistencia a la fricción.</p> |
| <b>Causas posibles</b> | <p>Esta falla es producida por pasos continuos del tráfico vehicular, la adherencia con los neumáticos se reduce considerablemente.</p> |

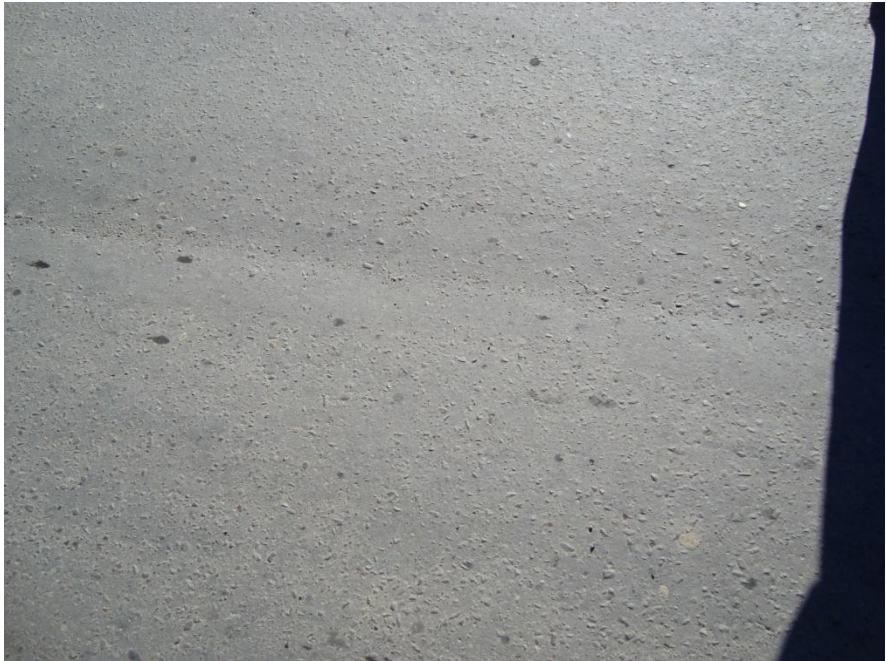
| FALLA | AHUELLAMIENTO |
|---|---|
| <b>Descripción</b> | <p>El Ahuellamiento es una depresión longitudinal, bajo las huellas de los neumáticos. El pavimento puede levantarse a lo largo de los bordes de la depresión. Generalmente el ahuellamiento se observa después de la lluvia, al llenarse de agua las depresiones.</p> |
| <b>Causas posibles</b> | <p>El ahuellamiento es originado por la deformación permanente de la subrazante o alguna capa del pavimento, normalmente causado por la consolidación o movimiento lateral de los materiales bajo el efecto del tráfico. El excesivo ahuellamiento puede producir una falla excesiva en el pavimento en su estructura.</p> |

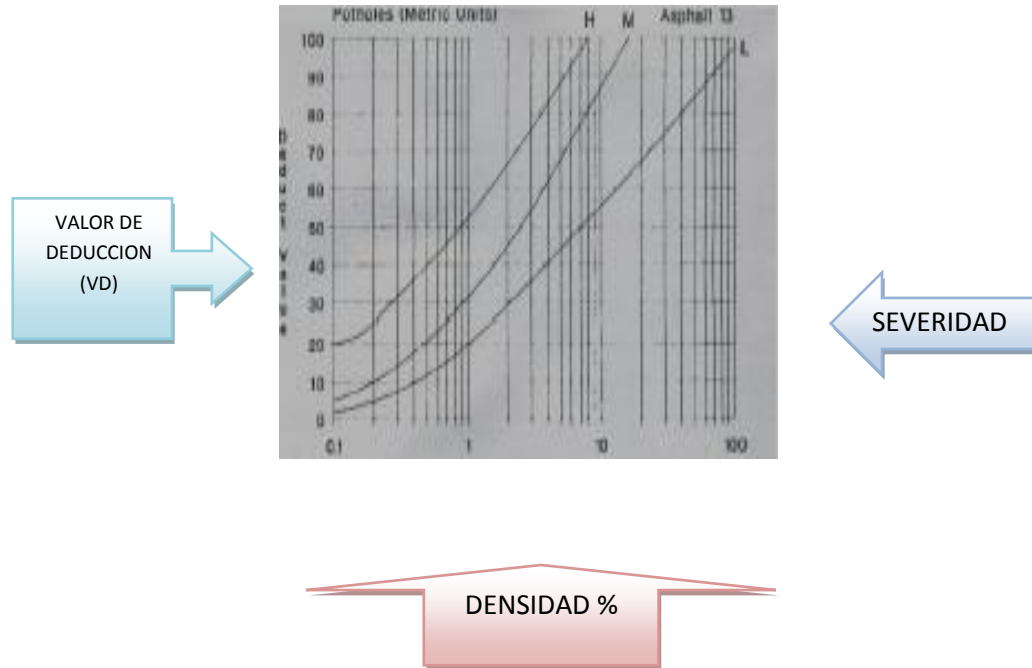
### Deterioro N°13

## HUECOS

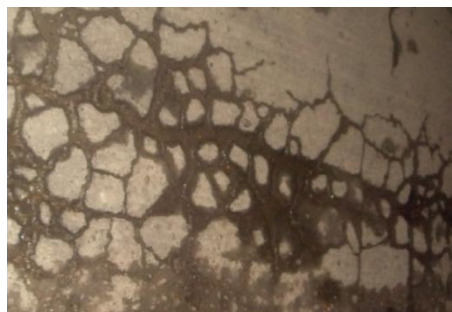
**Figura. 4.4.** Piel de Cocodrilo

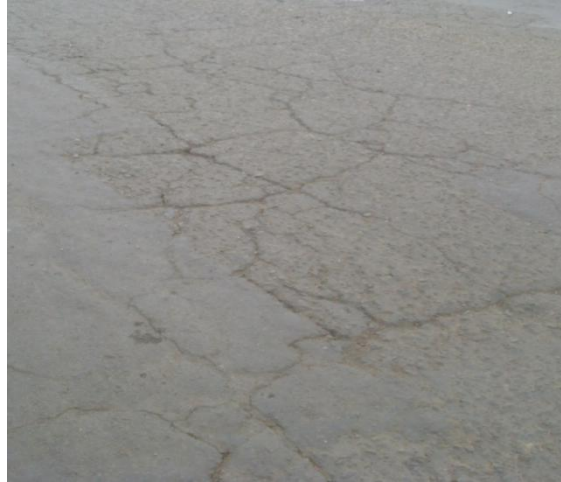
**Figura 4.5.** Grietas en Bloque

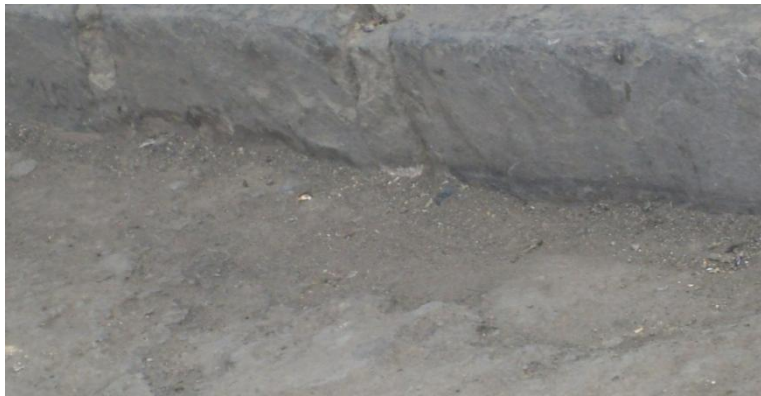
**Figura 4.6.** Grietas de Borde

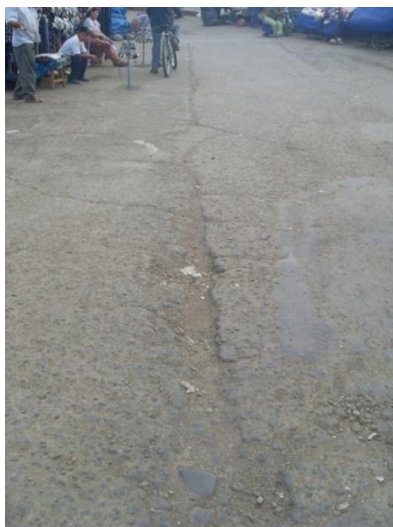
**Figura 4.7.** Grietas Longitudinales

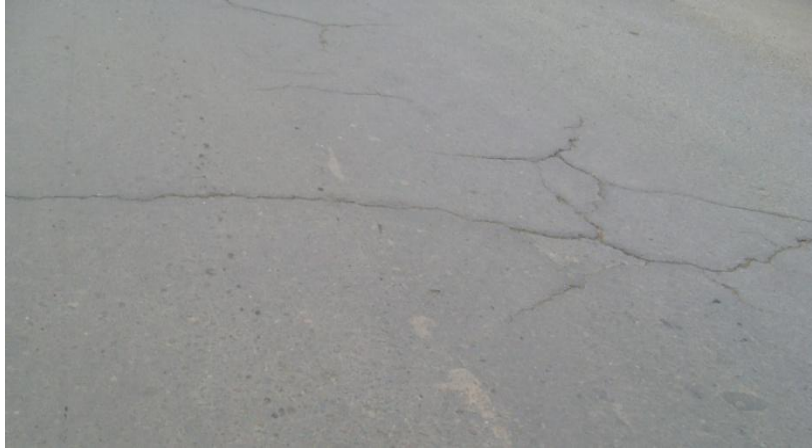
**Figura 4.8.** Grietas transversales

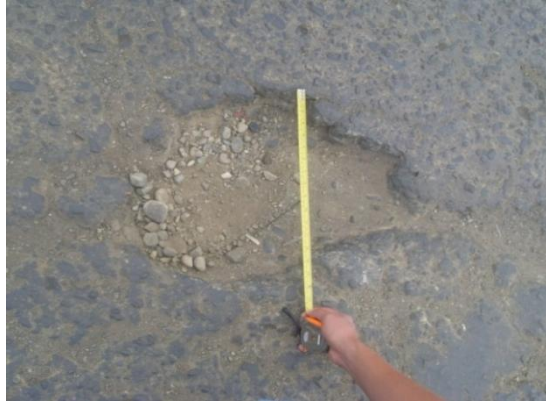
**Figura 4.9. Huecos**

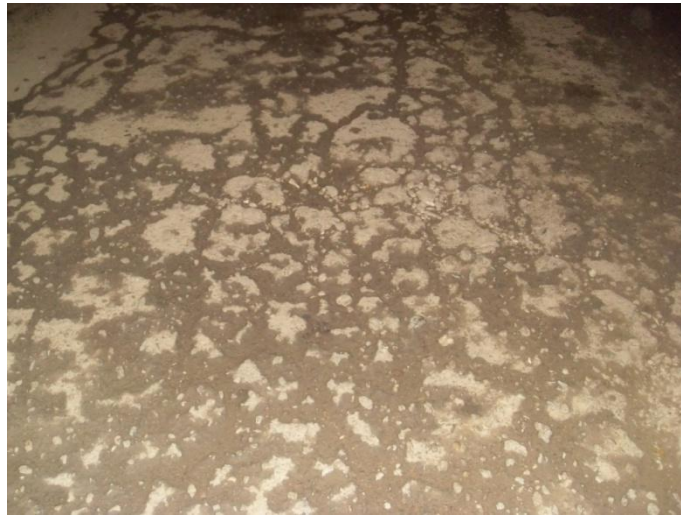
**Figura 4.10.** Desprendimiento de Agregados
