En el tramo vial Tomatitas – La Victoria; la vía presenta una serie de fallas y deterioro en gran parte de su recorrido. Se encuentra en una región húmeda de vegetación abundante, de terreno expansivo con presencia de materia orgánica.

El tramo “Tomatitas – La Victoria” tiene una longitud de 5,260 Km, tiene inicio en la progresiva 0+000 en el puente Mariscal Antonio José de Sucre, en Tomatitas, y concluye en la progresiva 5+260, en la comunidad de La Victoria.

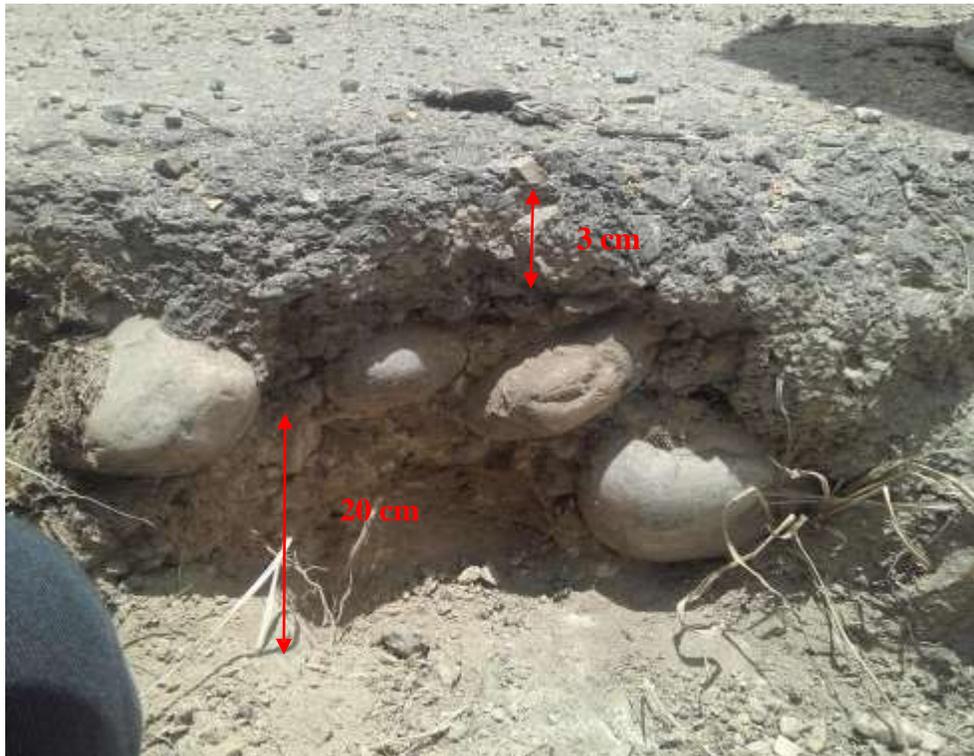
Figura 3.3: Espesor de la capa de rodadura

Para corroborar el espesor de la capa de rodadura, se realizó un sondeo en la progresiva 1+000 y se pudo corroborar que el espesor de la misma es de 3 cm.

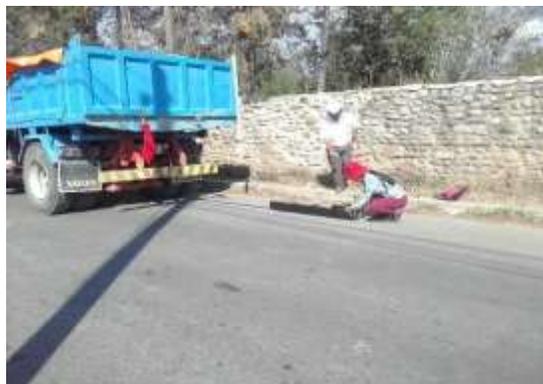
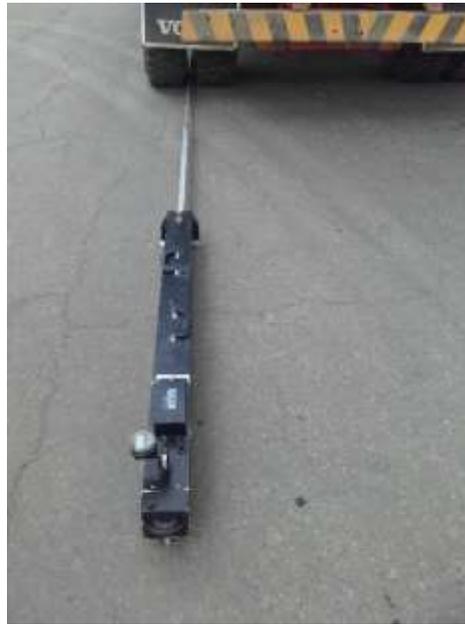
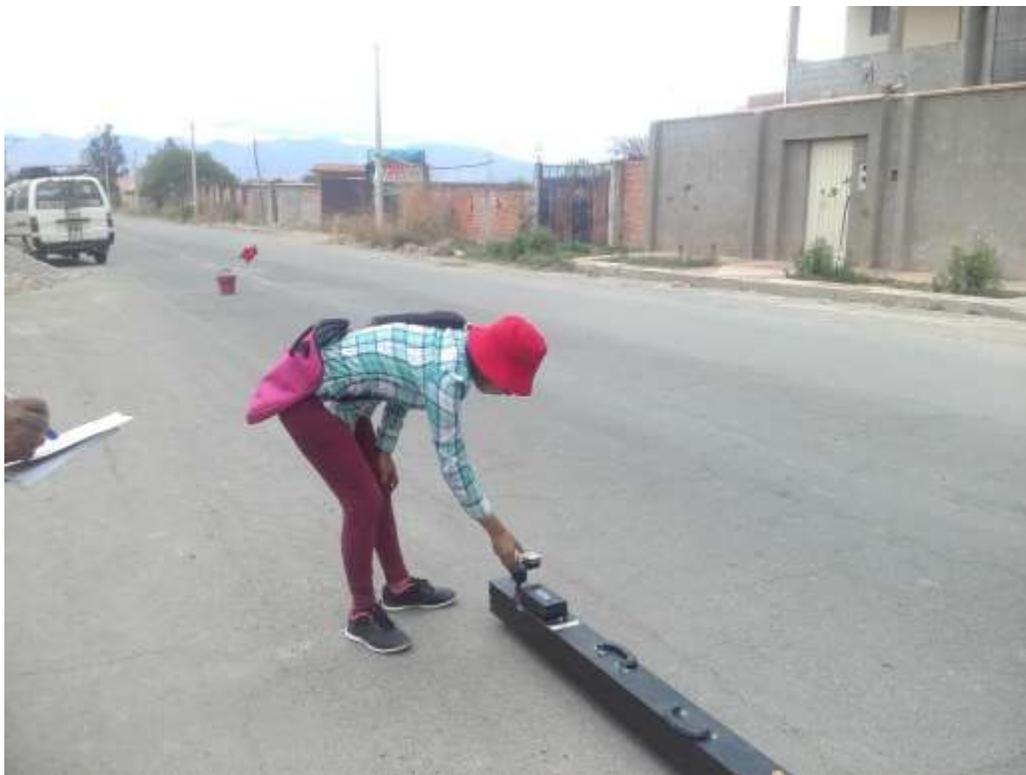
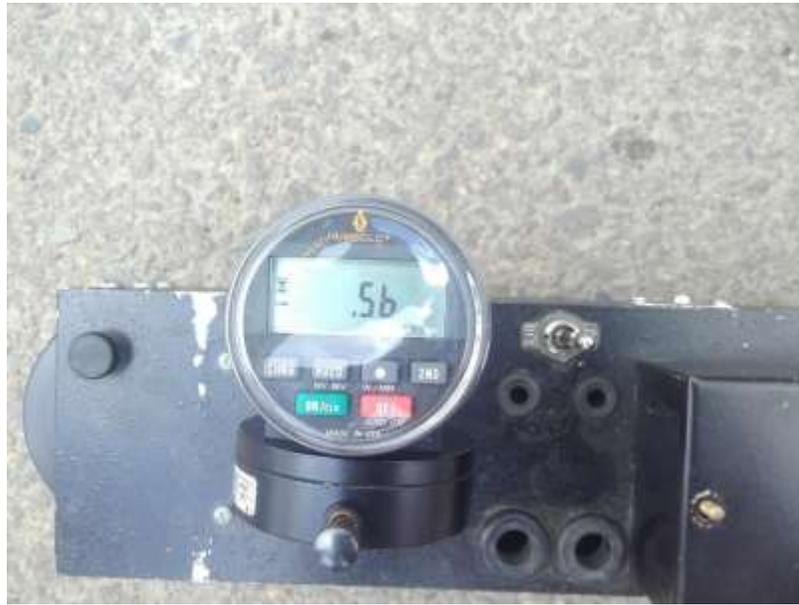
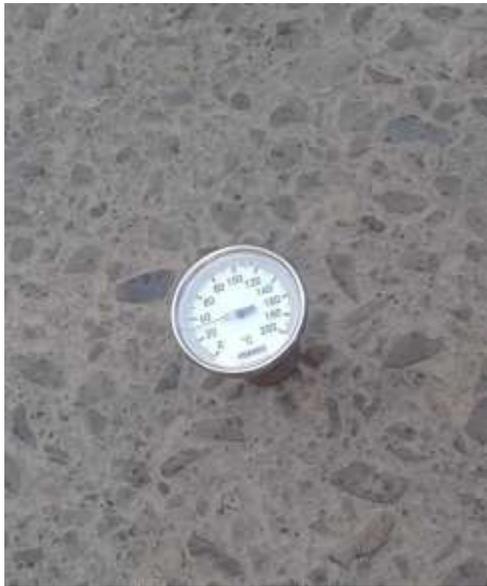
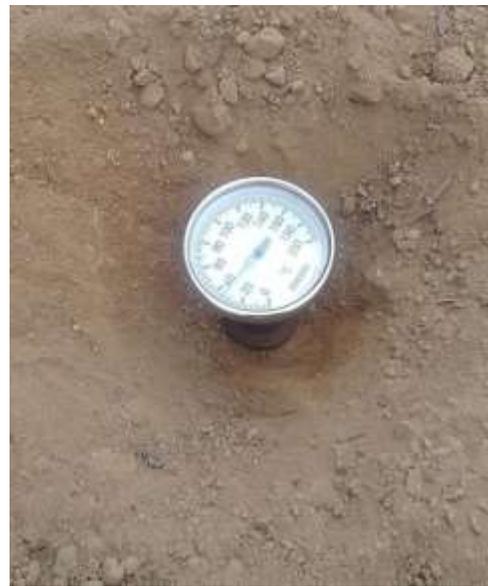
Figura 3.11: Procedimiento de ensayo de Viga de Benkelman

A continuación se incluye un reporte fotográfico, a modo de ilustrar el ensayo.
