CAPÍTULO I

DISEÑO TEÓRICO Y METODOLOGICO

Una de las etapas iniciales y fundamentales para establecer las condiciones actuales del pavimento es la evaluación de fallas que se efectuará sobre el tramo El Puente- Carrizal, para el presente trabajo se realizará una identificación y valorización de fallas en el tramo El Puente-Carrizal apoyándose con el método PCI (índice de condición de pavimento) para la evaluación superficial, posteriormente para la evaluación estructural se basará en el ensayo de la Viga Benkelman.

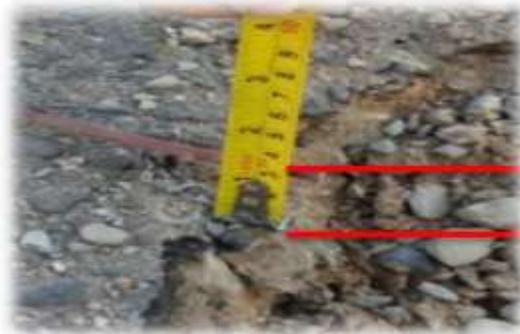
Gráfico 31. Imagen del espesor del tratamiento superficial triple

Con el fin de verificar si cumple el espesor de la carpeta asfáltica se realizó las medidas en un puntos del tramo, en la progresiva 0+320 y se pudo denotar que el espesor de la capa rodadura es de 3cm.

3 cm.

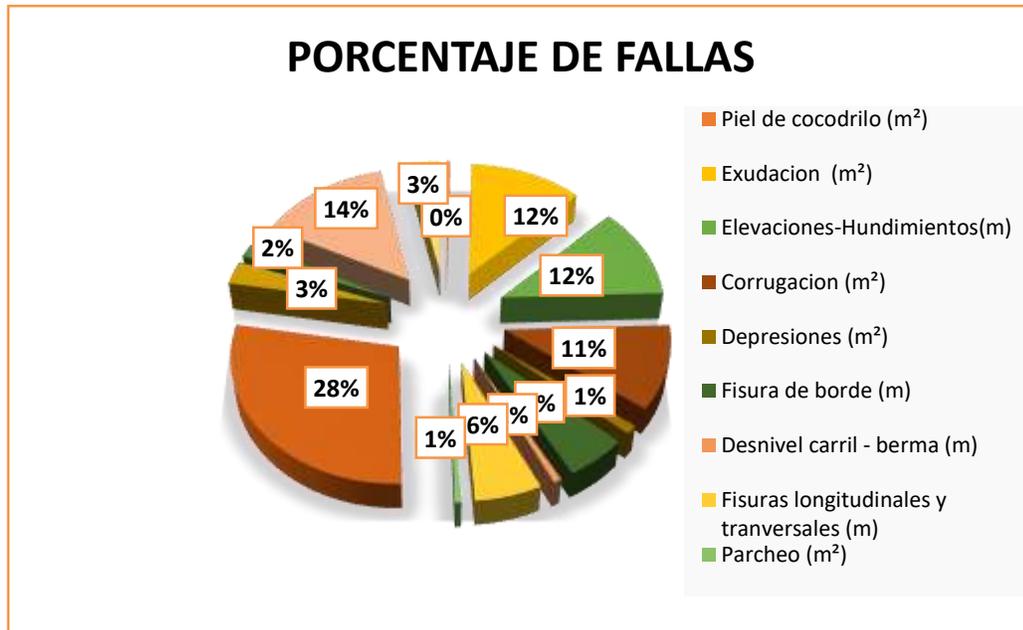
Gráfico 40. Panel de fallas PR 0+000 – PR 23+864 PCI en %

Las fallas predominantes en los 23.864 km de vía son huecos, con un porcentaje 28.23% entre las fallas existentes en el tramo evaluado, Deformación por empuje ocupa

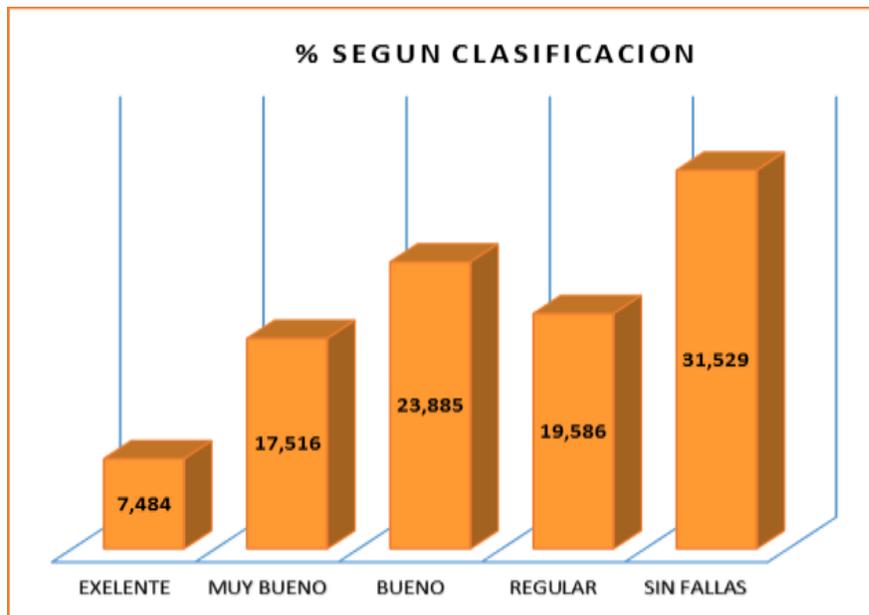
Gráfico 41. Porcentaje de unidades de muestreo según su clasificación

En el (grafico 4) se puede observar que en el tramo El Puente - Carrizal el 7.48% de unidades de muestreo se clasifican según PCI como EXELENTE, el 17.52% como Muy BUENO, 23.88% como BUENO, 19.58% de áreas de muestreo como REGULAR y el 31.53% de áreas de muestreo que no tienen ningún tipo de fallas.

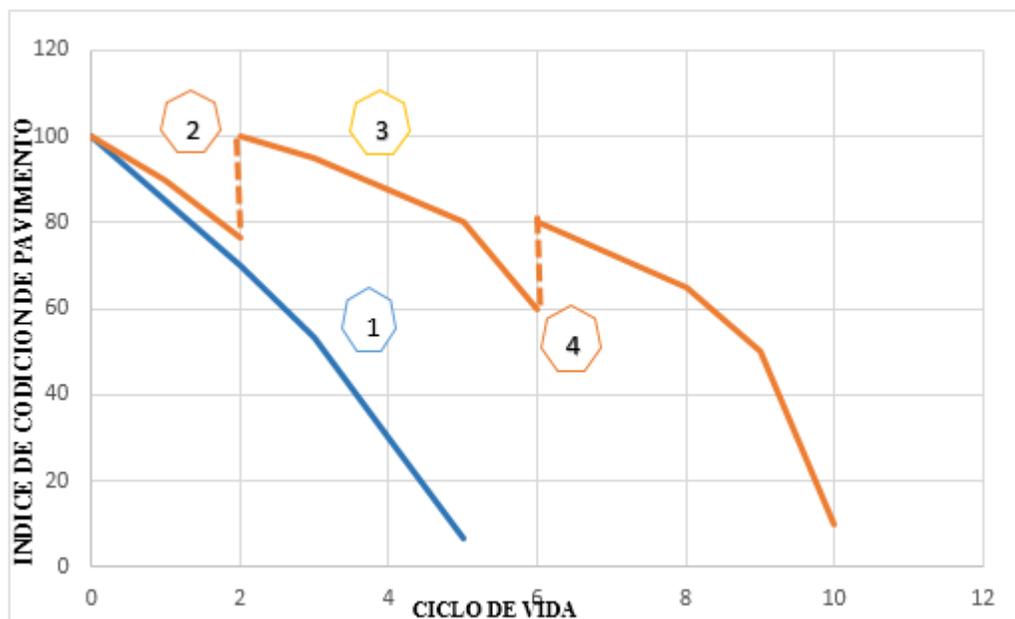
Gráfico 42. Ciclo de vida de del pavimento

En el gráfico 5 se representa el comportamiento del asfalto según al Índice de condición del pavimento PCI y el ciclo de vida por el cual fue diseñado dicho tramo. En la curva 1 nos muestra que si el pavimento del tramo en estudio no contara con ningún tipo de mantenimiento ni rehabilitación no llega a cumplir con su ciclo de vida y se vuelve intransitable en un periodo reducido.
