## CAPITULO I

### 1.1 INTRODUCCIÓN

El presente trabajo tiene como principal objetivo la presentación de los deterioros mencionados anteriormente y sus posibles causas, además de los métodos empleados en algunos de los proyectos objeto de este documento.

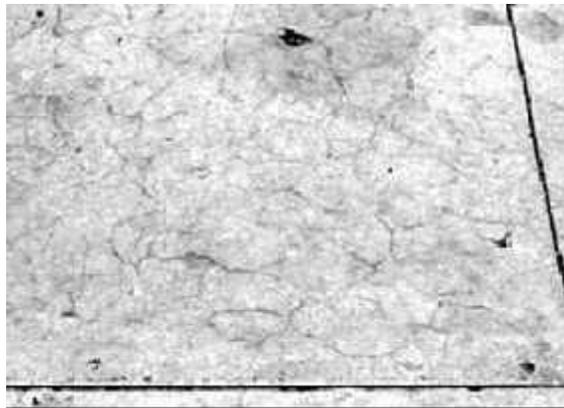
La fisuración en mapa o se refieren a una red de fisuras finas y poco profundas que se extiende en la superficie de la losa. Las fisuras tienden a intersectarse en ángulos de  $120^\circ$ . Estos deterioros son normalmente causados por un exceso de manipulación del hormigón durante el acabado del concreto y pueden conducir al descascaramiento de la superficie, esta falla de la losa ocurre con profundidades de 6 a 13 mm. Este tipo de fisuración puede también ser causado por ciclos de hielo-deshielo, defectos de construcción o agregados pobres. Otra causa reconocida para este tipo de deterioro es la reacción entre álcalis ( $\text{Na}_2\text{O}$  y  $\text{K}_2\text{O}$ ) en algunos cementos y determinados minerales en los agregados.

*Fisuración en mapa*

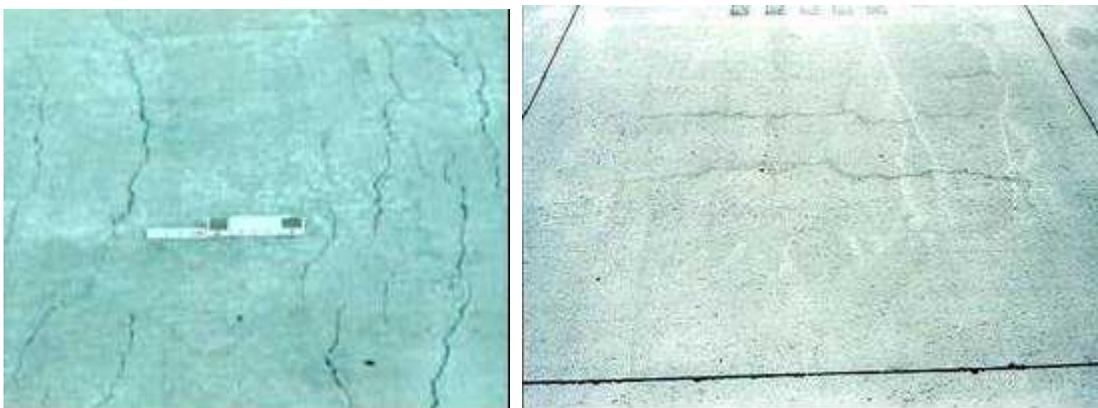
Esta fisuración denominada por contracción superficial, son fisuras delgadas, de pocos centímetros de longitud, que no se extienden a lo largo de toda la losa. Su profundidad generalmente es menor a una pulgada y de pocos milímetros de espesor. Estas se forman durante el colocado del hormigón, específicamente durante el curado del concreto y se presentan debido a la pérdida brusca de humedad de las losas de hormigón, provocado por alta radiación solar y especialmente excesivo viento, es importante mencionar que este tipo de fisuras no comprometen a la losa estructuralmente.

*Fisuras por retracción plástica*

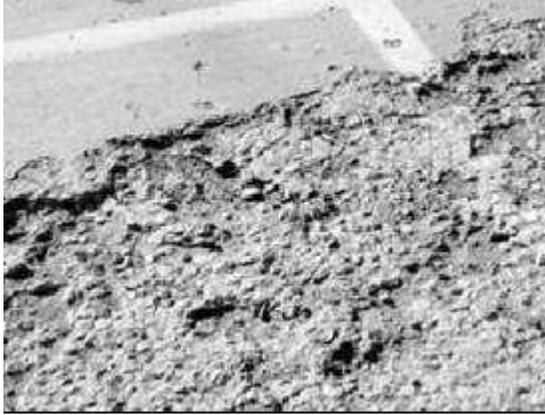
El pavimento sufre este tipo de falla cuando existe desintegración o pérdida de hormigón de la superficie, estos deterioros incluyen el descascaramiento, pulimiento y abrasión de la superficie. El descascaramiento es la pérdida del recubrimiento superficial. La abrasión es similar al descascaramiento en el sentido de que se pierde el agregado fino de la superficie. La abrasión generalmente es resultado de la acción combinada de factores climáticos y el paso del tráfico. Este tipo de fisuración normalmente se presentan en las áreas correspondiente a las huellas de los vehículos. Por último, el pulimiento de los agregados es consecuencia de haber quedado expuestos y son desgastados por la acción de las llantas en los vehículos.

*Descascaramiento superficial*

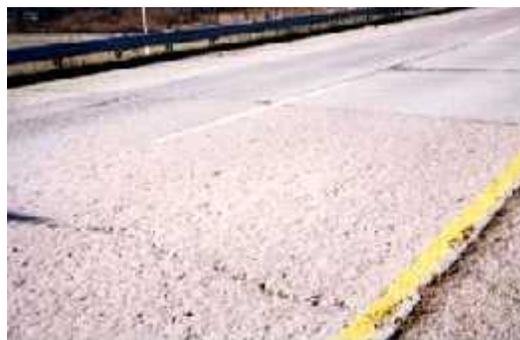
Son pequeños huecos en forma de cono en la superficie del pavimento, exhiben agregados en la base, no se relacionan con desportillamientos de juntas o fisuras. La calidad del agregado es una de las principales causas para la aparición de este deterioro.

*Desprendimientos de la superficie (Fuente : Review for PCR methodology)*

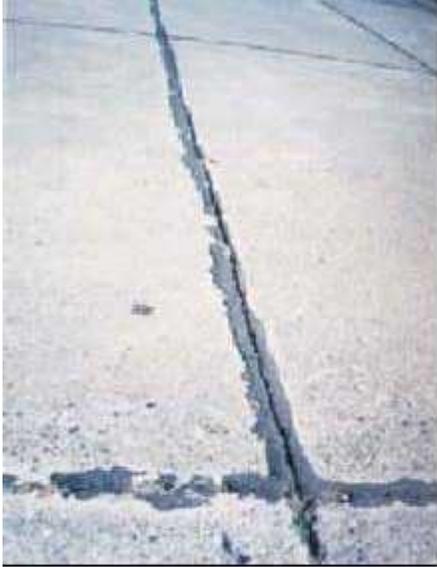
*Expulsión del material sellante*

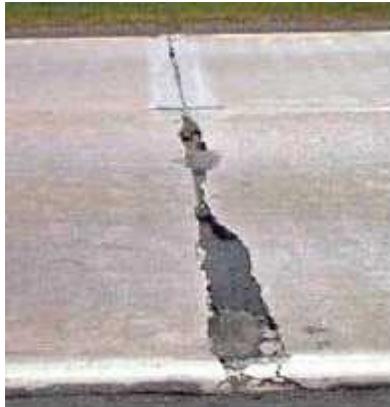
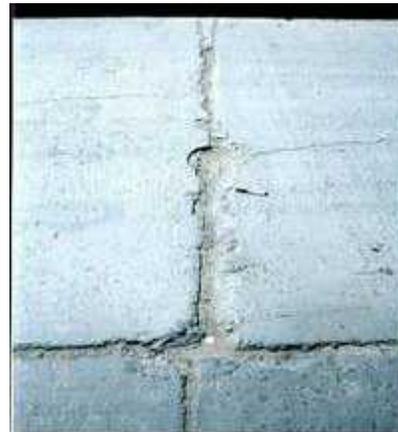
El desportillado se produce por esfuerzos excesivos en la junta o grieta causados por la infiltración de material incompresible o por cargas de tráfico. Un concreto debilitado (causado por un exceso de trabajado en el acabado) combinado con las cargas del tráfico son también causa de este tipo de deterioro. A menudo los desportillamientos de juntas son resultado de la fisuración por durabilidad tipo "D" del hormigón.

*Desportillamientos de junta transversal*

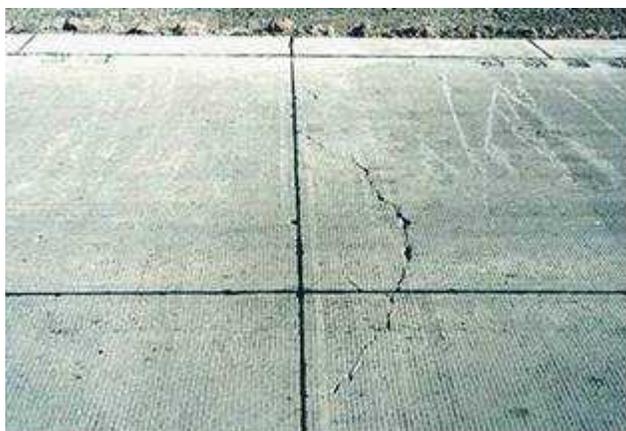
*Agrietamiento por mal funcionamiento de junta transversal*

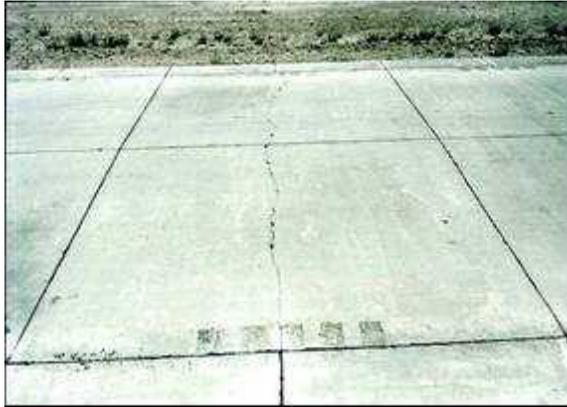
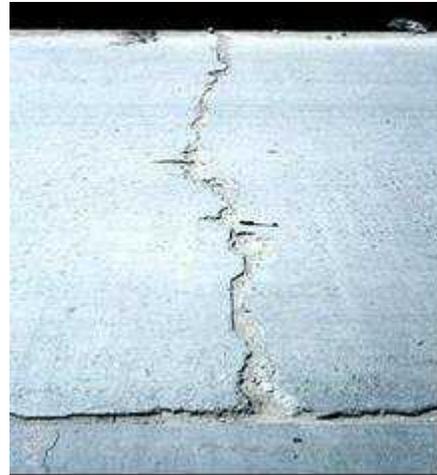
*Fisuras transversales*

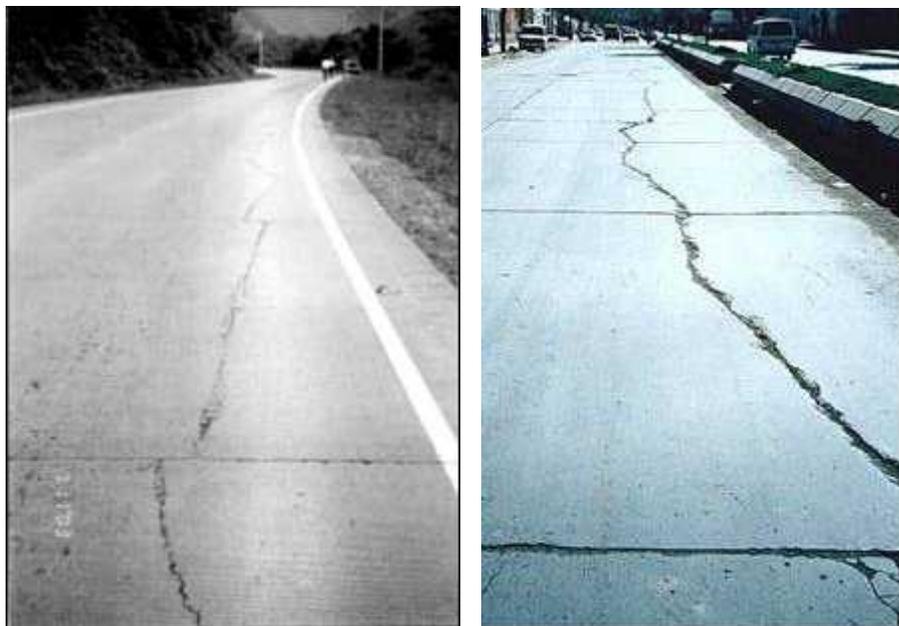
*Fisuras longitudinales*

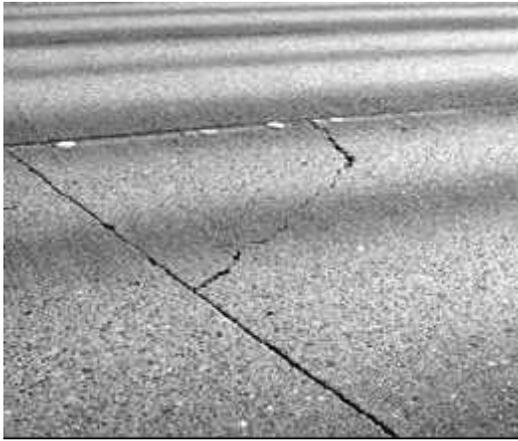
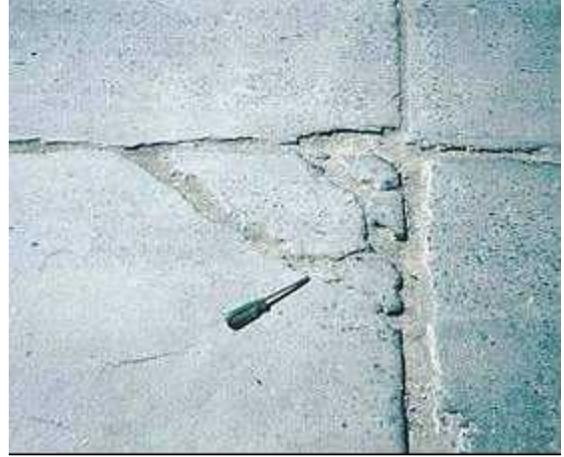
*Roturas de esquina*

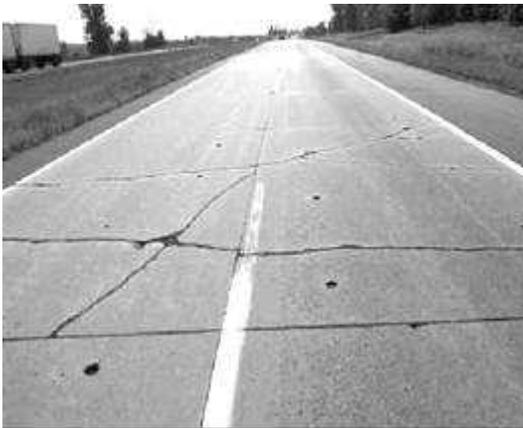
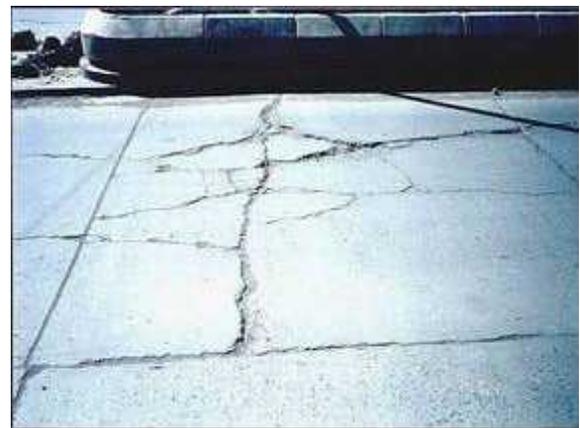
Las grietas que van de junta a junta y se intersectan, son grietas que subdividen la losa en tres o más piezas debido a las cargas de tráfico, falta de soporte de la subrasante o ambos. En los casos en que la subrasante tenga la suficiente capacidad de soporte, este deterioro es indicador de que el pavimento ha sido afectado por la fatiga del hormigón. Generalmente la fisuración transversal evoluciona a losas subdivididas con la aparición de una fisura longitudinal, que parte en cuatro a la losa. Estados más severos de este deterioro se manifiestan cuando la losa se divide en bloques más pequeños, hasta llegar a desintegrarse por completo.

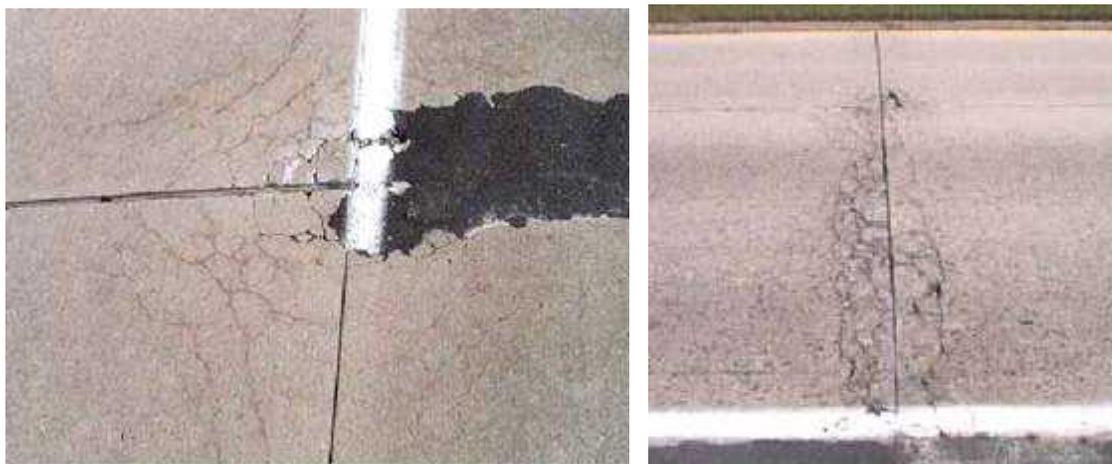
La fisuración por durabilidad es causada por la incapacidad del concreto de resistir factores ambientales como ser los ciclos de helada y deshielo. Se presenta generalmente como una serie de fisuras finas y crecientes que van paralelas a una junta o fisura, llegando a formar una curvatura en las esquinas de las losas. Normalmente puede reconocerse una coloración oscura alrededor de las fisuras finas de esta clase de deterioro y eventualmente puede causar la desintegración del concreto en una área de 30 a 60 cm al lado de una junta o grieta.

Fisuración por durabilidad tipo "D"

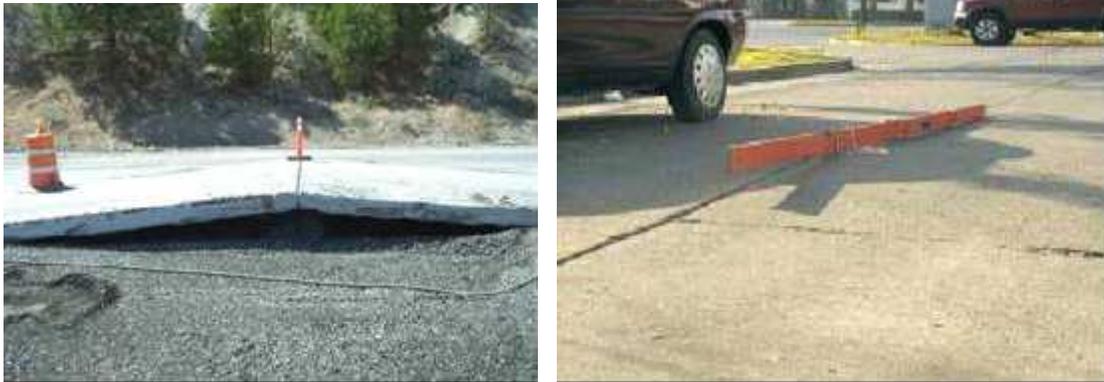
de material incompresible en el espacio de la junta. Cuando la expansión genera presión excesiva, ocurre un movimiento ascendente de los bordes de las losas en contacto, e inclusive un desportillado en la vecindad de la junta. Este tipo de deterioro debe ser reparado en forma inmediata debido a su incidencia en la calidad de servicio de la vía. En casos severos se presenta la rotura de la losa en la vecindad del levantamiento.

*Levantamientos localizados*

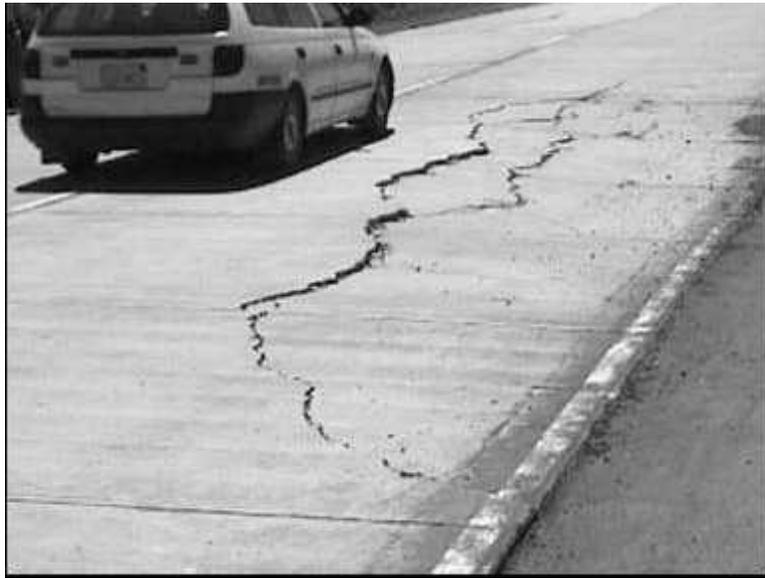
Un asentamiento es una depresión en el perfil longitudinal del pavimento. Generalmente son causados por el humedecimiento de las capas inferiores, que consecuentemente pierden su capacidad de soporte y se deforman. Cuando se presenta un asentamiento está acompañado por losas subdivididas y desportillamientos severos de juntas. También suelen presentarse fisuras erráticas rodeando a la zona del asentamiento.

Asentamiento de las capas inferiores del pavimento

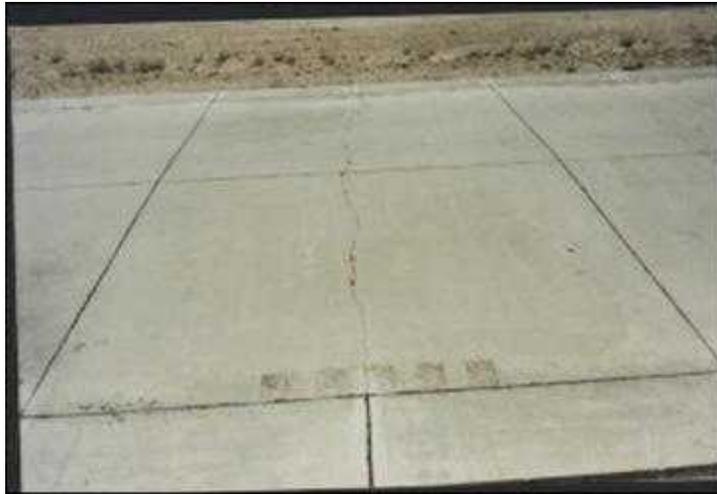
Una vez concluido el trabajo de campo, los resultados obtenidos arrojaron los porcentajes vistos en la Figura 3, donde se puede observar que se tuvo un 7.46% de losas fisuradas. En el caso de este tramo en particular los deterioros se centran en fisuras transversales de espesor total. Una muestra de las fisuras podemos observar en la siguiente fotografía:

*Foto3. Fisura transversal  
(Fuente: Proyecto Oruro – Toledo)*

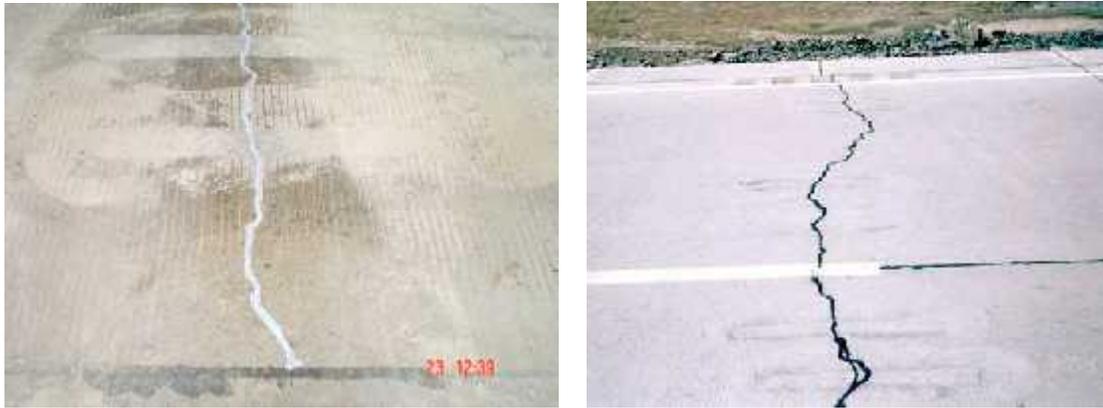
*Figuras 35 y 36. Fisuras selladas. Reparación terminada  
(Fuente: Proyecto Oruro – Toledo)*

Una vez concluidas las operaciones de desbastado se debe proceder a sellar la fisura en toda su longitud, para esto se pueden aplicar sellantes del tipo silicona (Fig. 35) o materiales asfálticos colocados en caliente (Fig. 36).

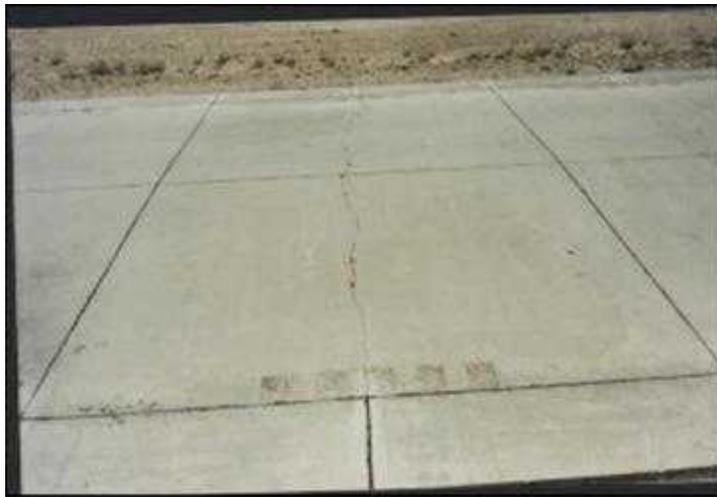
Una vez concluido el trabajo de campo, los resultados obtenidos arrojaron los porcentajes vistos en la Figura 3, donde se puede observar que se tuvo un 7.46% de losas fisuradas. En el caso de este tramo en particular los deterioros se centran en fisuras transversales de espesor total. Una muestra de las fisuras podemos observar en la siguiente fotografía:

*Foto3. Fisura transversal  
(Fuente: Proyecto Oruro – Toledo)*

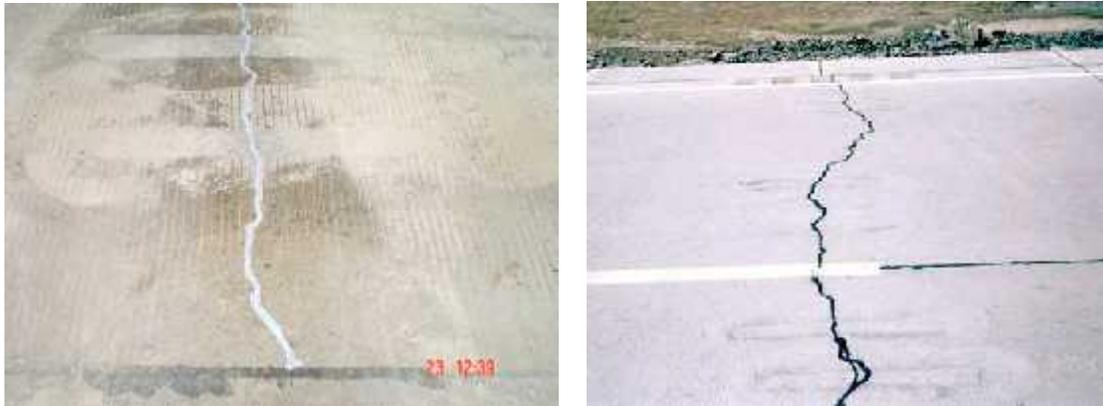
*Figuras 35 y 36. Fisuras selladas. Reparación terminada  
(Fuente: Proyecto Oruro – Toledo)*

Una vez concluidas las operaciones de desbastado se debe proceder a sellar la fisura en toda su longitud, para esto se pueden aplicar sellantes del tipo silicona (Fig. 35) o materiales asfálticos colocados en caliente (Fig. 36).

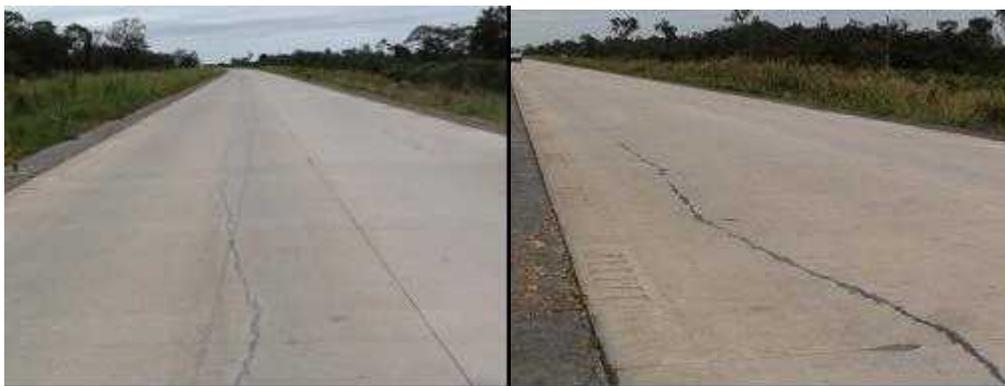
*Figura 65. Fisuras Longitudinal (Proyecto Paraíso-El Tinto)*

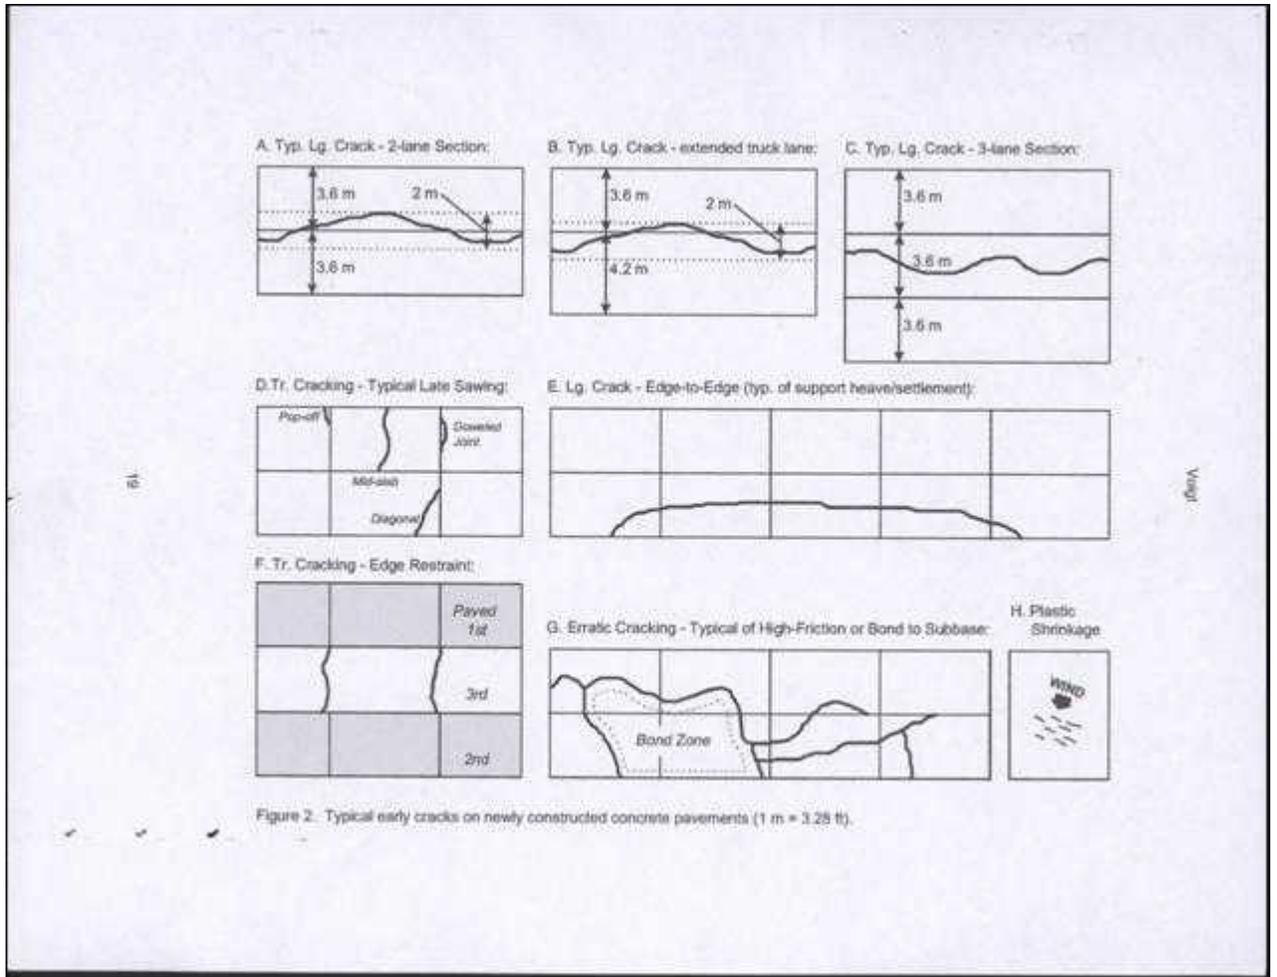
Figure 2. Typical early cracks on newly constructed concrete pavements (1 m = 3.28 ft).
