La Carretera Tarija – Potosí, es parte de la carretera Panamericana y forma parte del Corredor Oeste – Sur en Bolivia, sirve para la vinculación del territorio nacional con la República Argentina y mejora la vinculación terrestre con los departamentos de Tarija, Chuquisaca y Potosí con el resto del país.

Este proyecto pretende realizar una investigación de las principales deficiencias de la estructura actual del pavimento rígido en el tramo de LAS CARRERAS - VILLA

ABECIA que se encuentra dentro del departamento de Chuquisaca en la provincia Sud Cinti, cuantificando los daños y deterioros de la carretera.

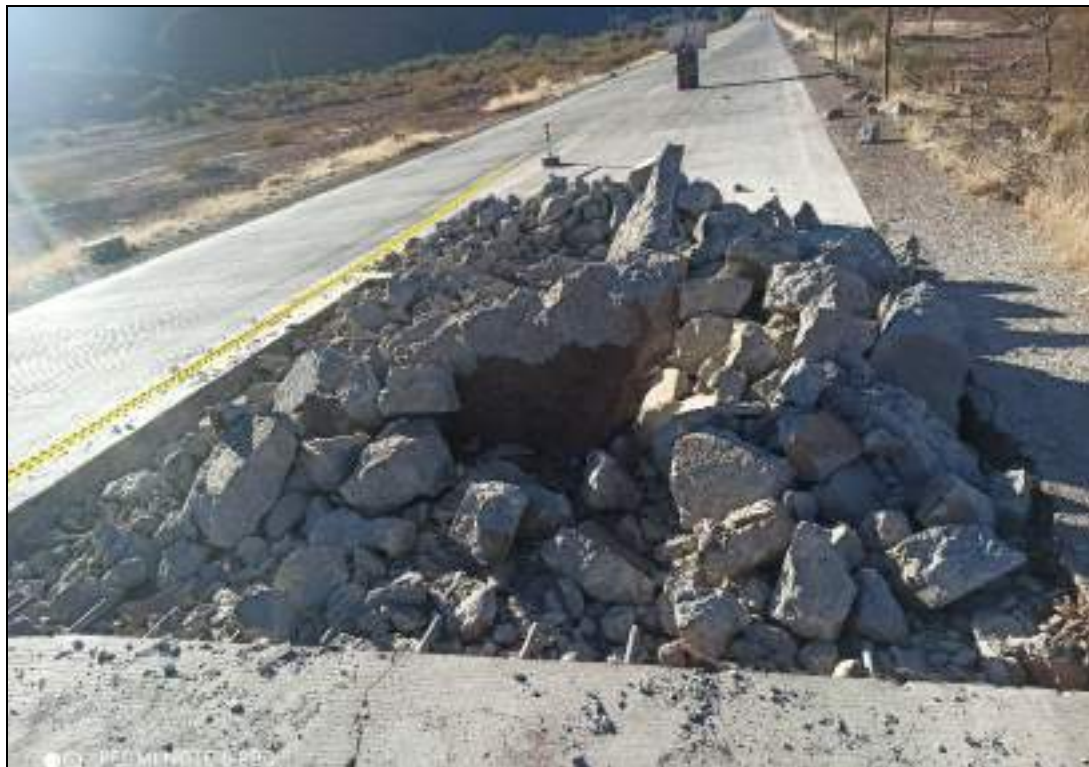
Figura 1: Mantenimiento del tramo en estudio

Transportistas aseguran que estos problemas se dan con mucha frecuencia, aparecen baches de forma inesperada, presentándose con mayor frecuencia en épocas de lluvia.

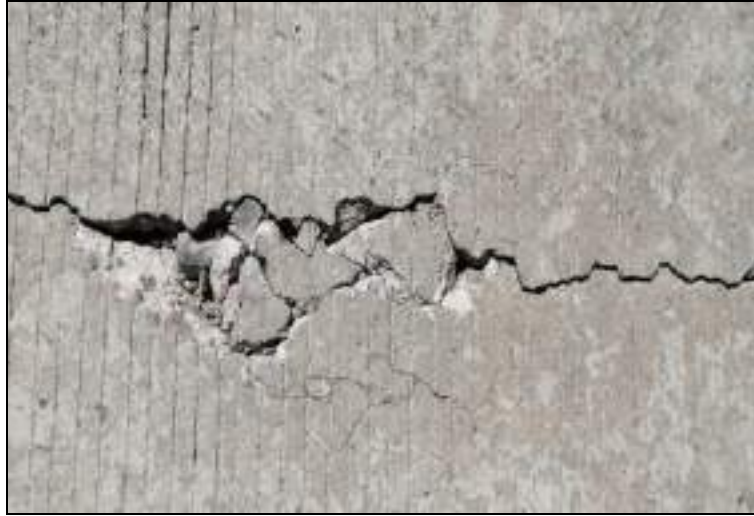
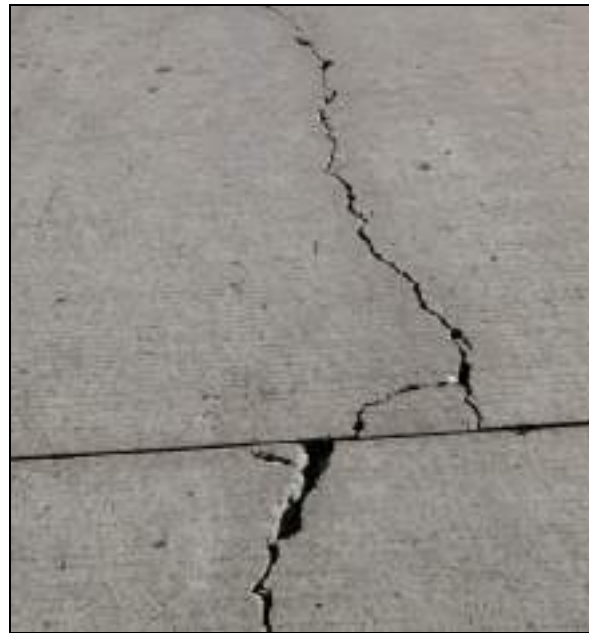
En base a inspecciones visuales realizadas se observó deterioros en el pavimento, según el encargado del mantenimiento de dicho tramo el factor que ocasiona estas fallas es que no se hizo una buena compactación al momento de construir la carretera afectando así a la capa base, también se debe a la humedad presentada en la zona lo que hace que se produzca deformaciones en la losa de la carretera provocando algunas fisuras de gran consideración, o que el hormigonado no se lo haya hecho de manera correcta.

Figura 2: Fisuras presentadas en el tramo en estudio

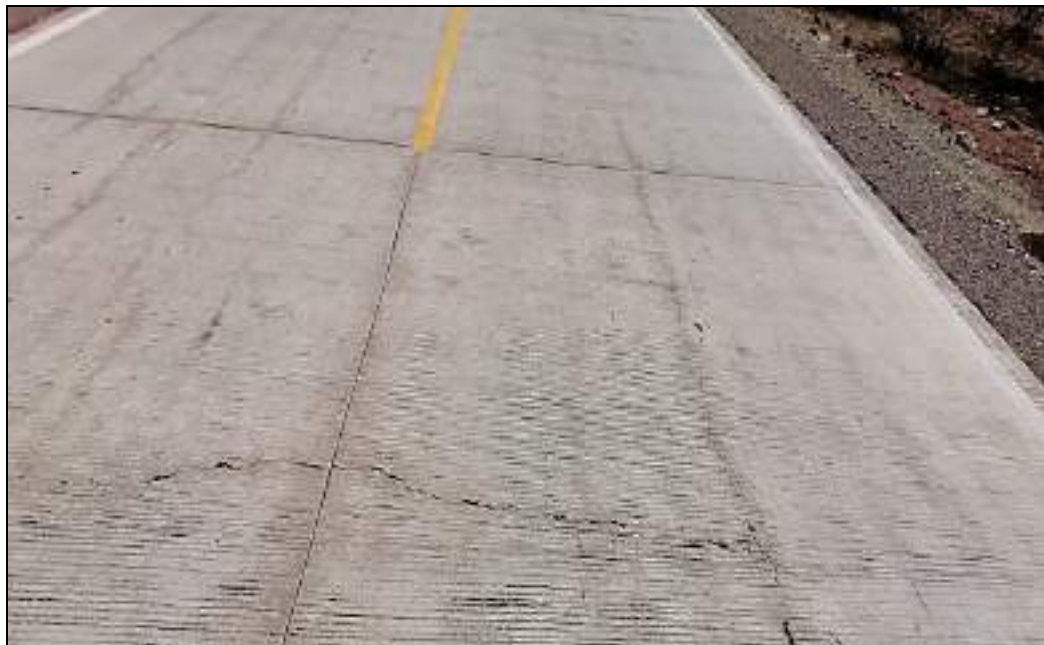
Figura 13: Vista típica de las grietas transversales

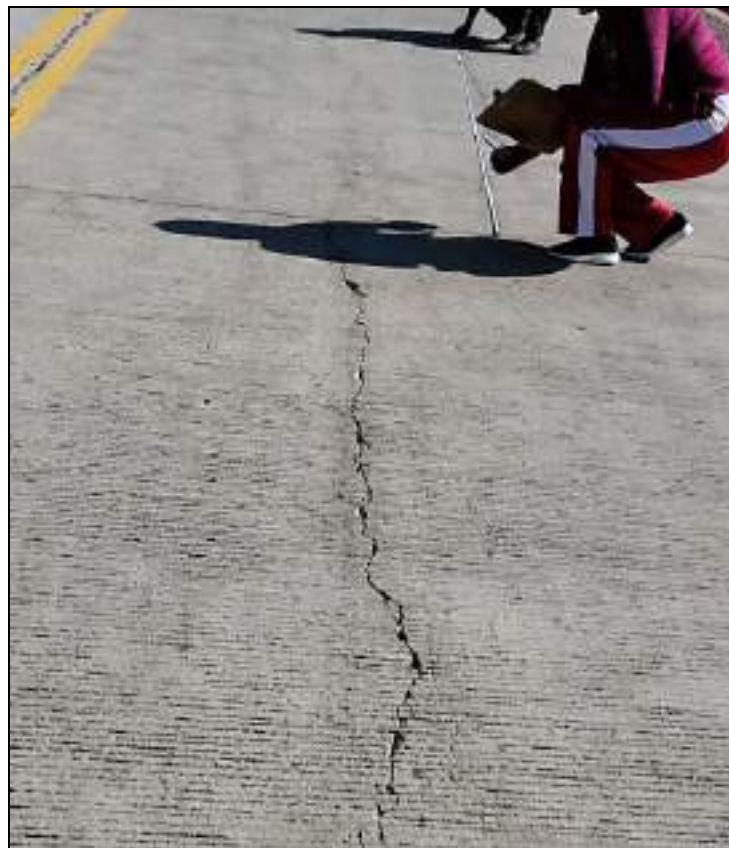
Fuente: Manual para la inspección visual de pavimentos rígidos de INVIAS
Figura 15: Vista típica de una grieta longitudinal.

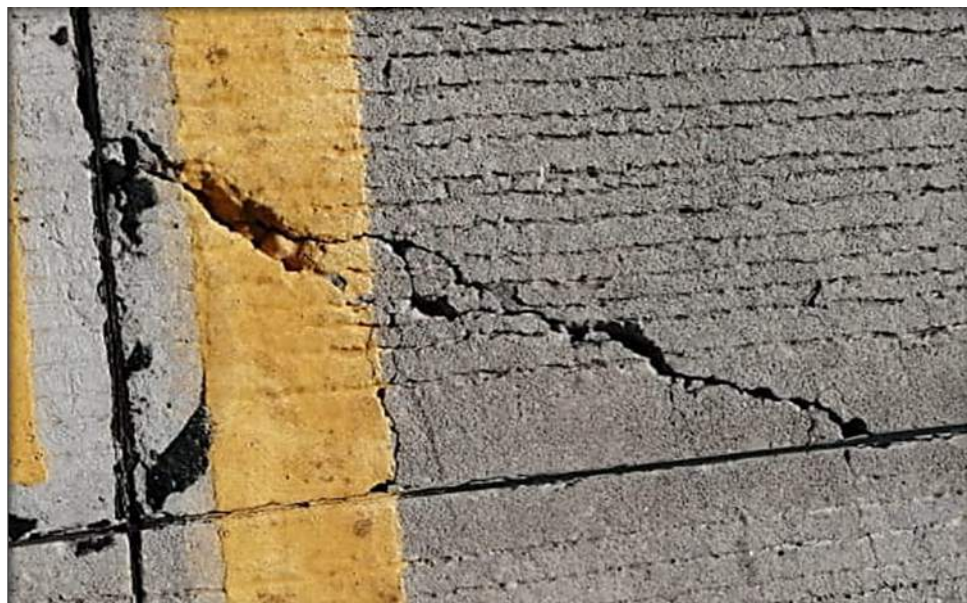
Figura 17: Vista típica de las grietas de esquina

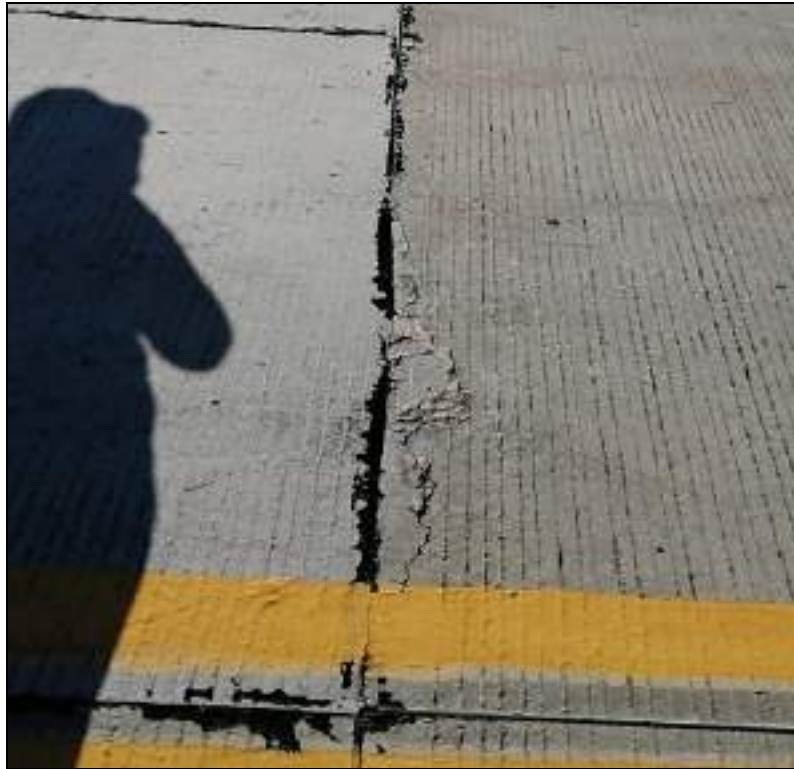
Figura 19: Vista típica de un desportillamiento

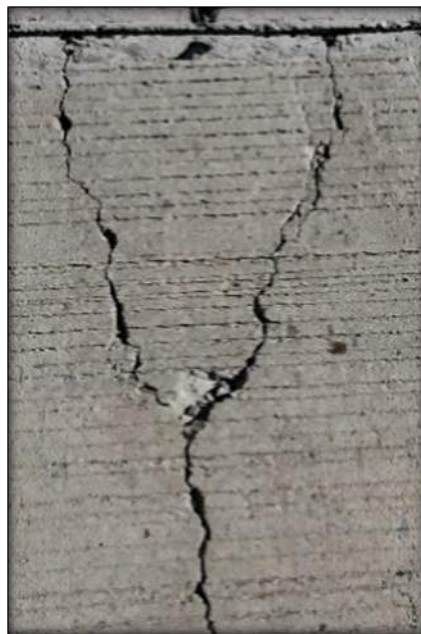
Figura 22: Vista típica de una grieta en bloque

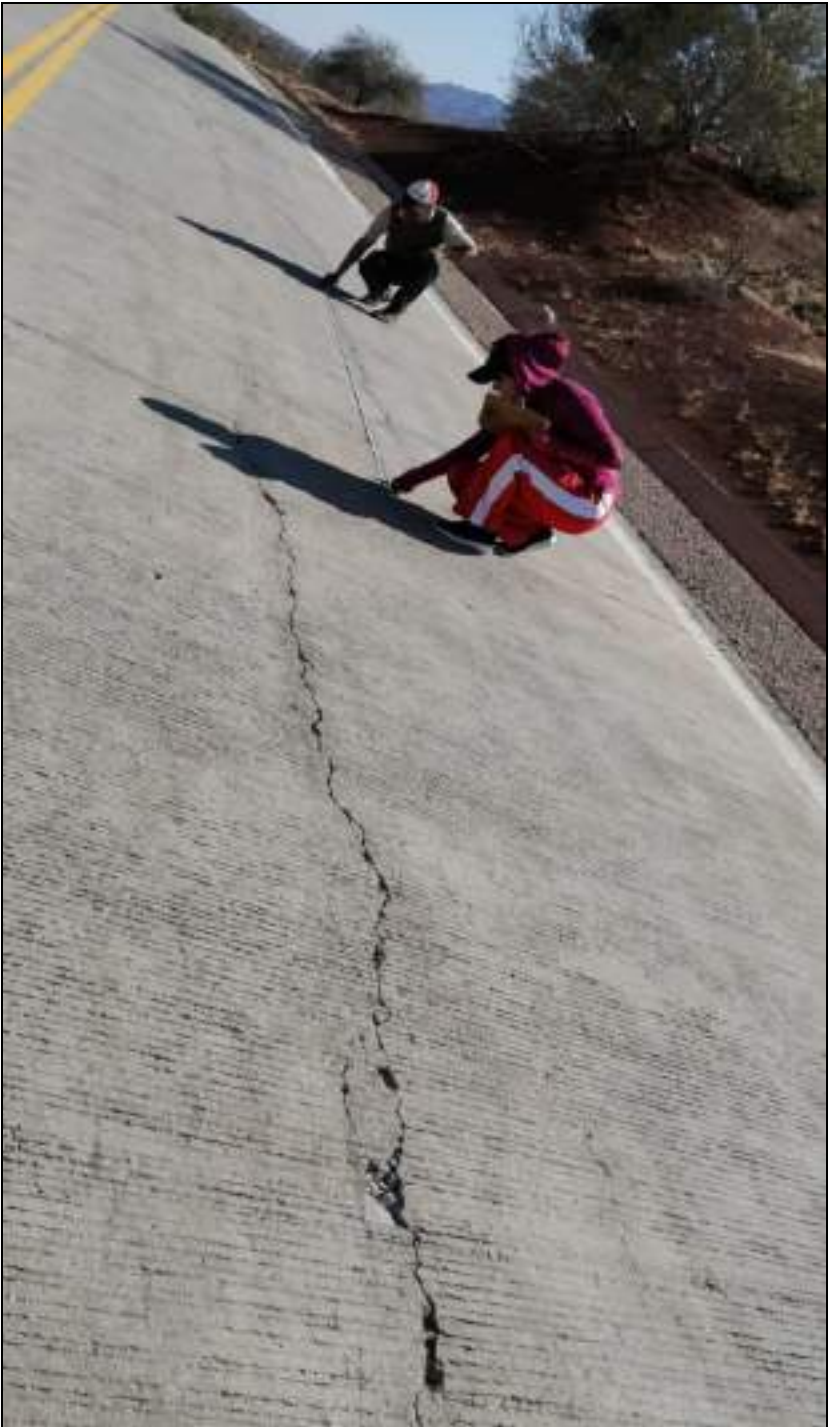
Figura 49: Medición de una falla longitudinal

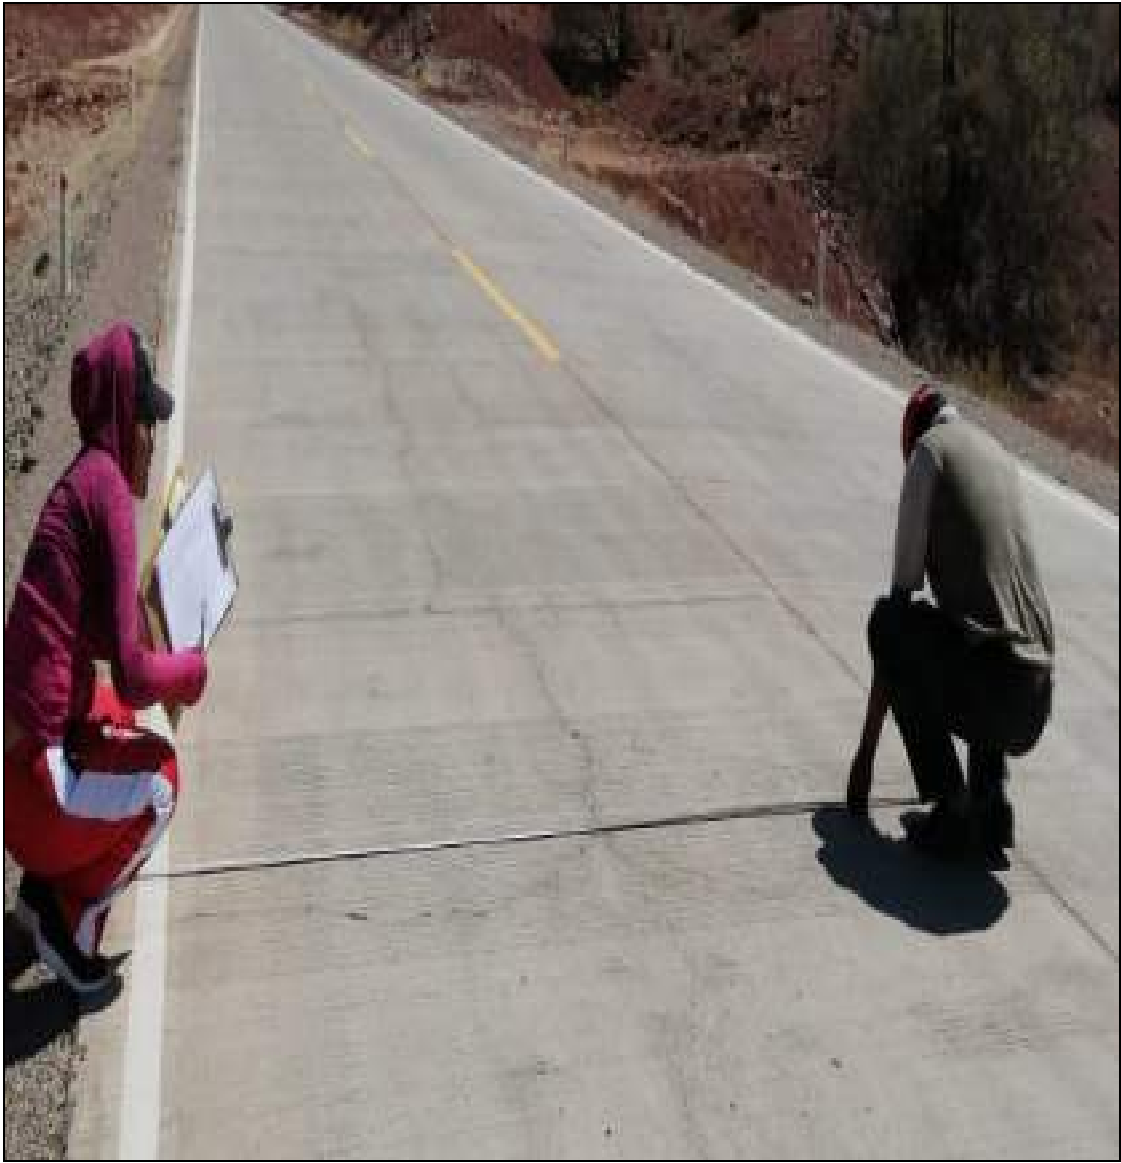
Figura 50: Medición de una falla transversal

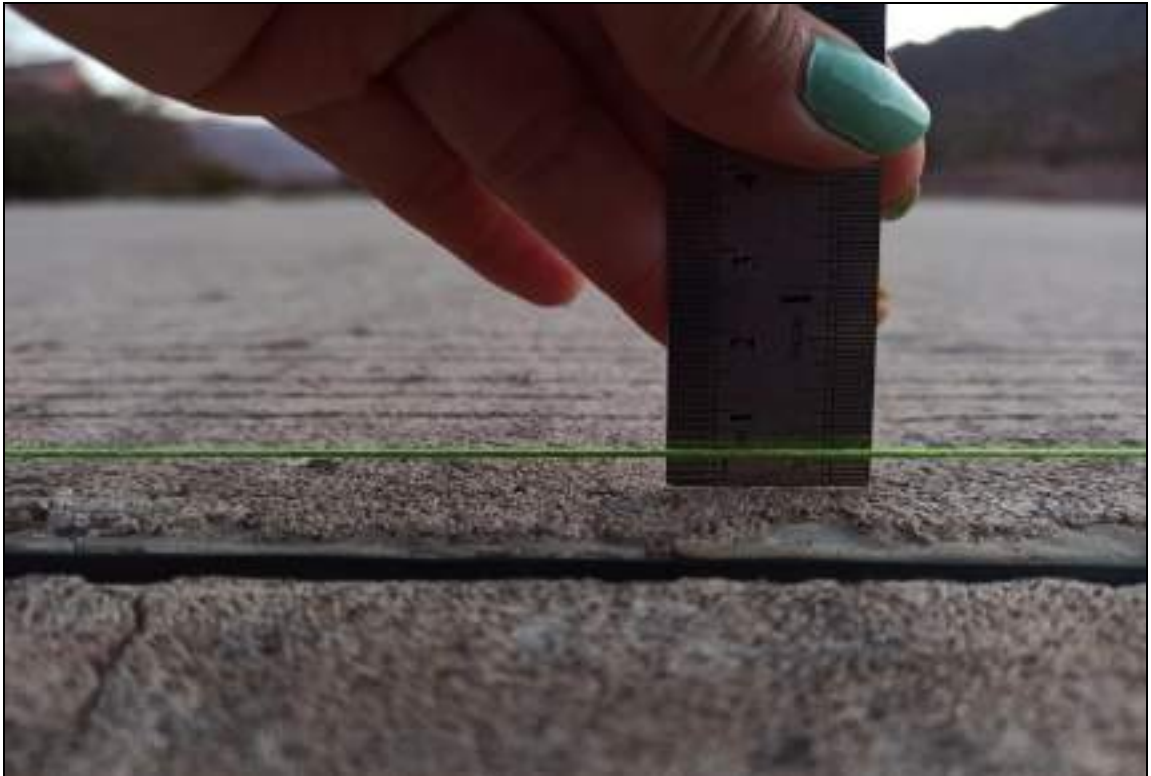
Figura 60: Alabeo presente en una losa de la sección 1
