CAPITULO I
INTRODUCCIÓN

Evaluar de forma superficial y estructural el tramo sin que esta sufra algún daño, utilizando métodos no destructivo, observando el estado actual del pavimento flexible entre el tramo estación de servicio El Portillo – unidad educativa La Pintada de la ciudad de Tarija, para determinar sus posibles causas de deterioro y establecer un adecuado plan de tratamiento, reparación y mantenimiento que ayude a mejorar las condiciones de flujo vehicular,.

La evaluación superficial y estructural es muy importante, con lo cual se verificará el daño o estado en la cual se encuentra el tramo estación de servicio el Portillo – unidad educativa La Pintada de la ciudad de Tarija utilizando tres métodos IRI, PCI y PSI, se analizará sus situaciones y se sugerirá una solución adecuada para los diferentes daños que se encuentre en el recorrido.

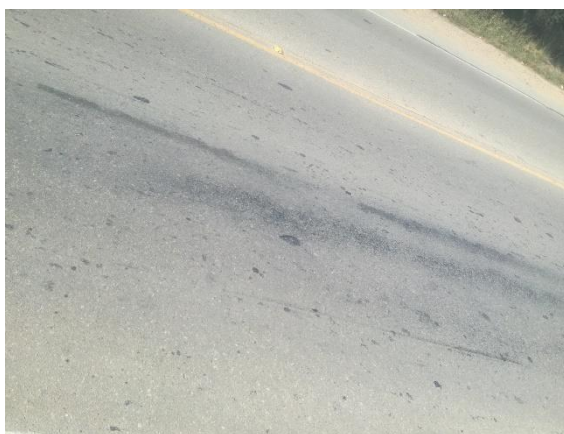
Figura 3. 11. Tipo de falla exudación.

- **Exudación:** Se realizó el recorrido del carril de ida y vuelta paralelamente identificando sectores con una película de un material bituminoso en la superficie del pavimento, una vez identificada la falla se evaluó la severidad de la misma, se realizó la medición aproximada del área, para esto se hizo la medición de un ancho y largo aproximado asemejándose a una figura rectangular, la unidad de medición el m².

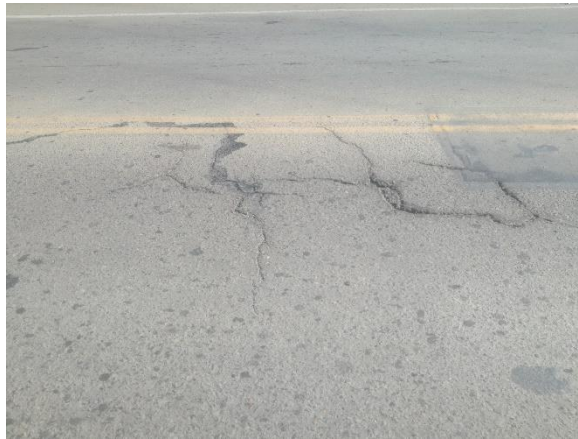
Figura 3. 12. Tipo de falla fisura en bloque.

- **Fisuras en bloque:** Se realizó el recorrido del carril de ida y vuelta paralelamente identificando sectores con grietas interconectadas que dividen el pavimento en
