¿Cuáles son las lesiones de mayor incidencia en los edificios de las Unidades Educativas de Bermejo?

Determinar cuáles son las lesiones de mayor incidencia en los edificios de las Unidades Educativas de Bermejo.

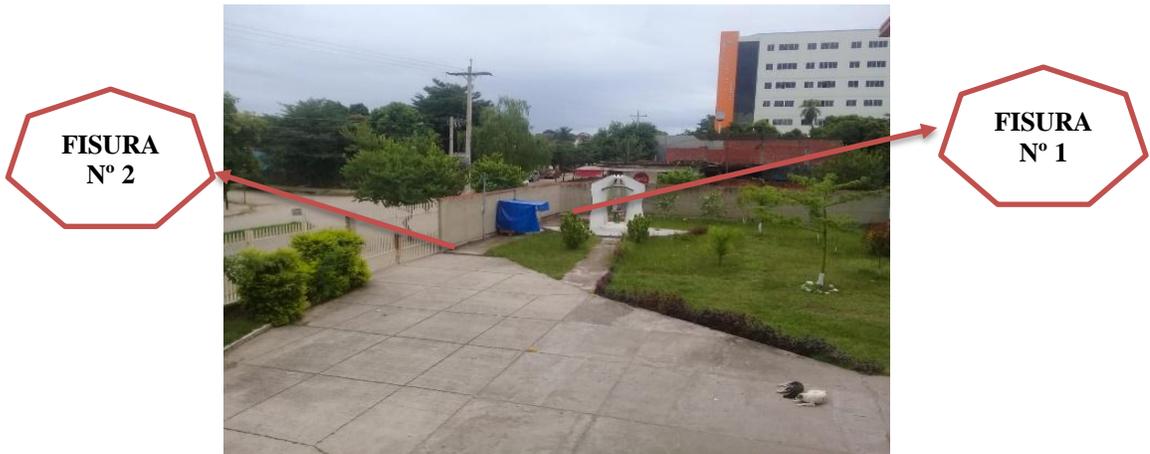
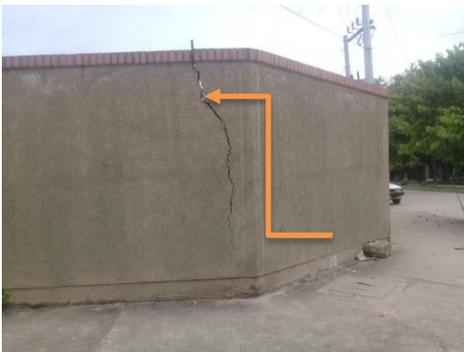
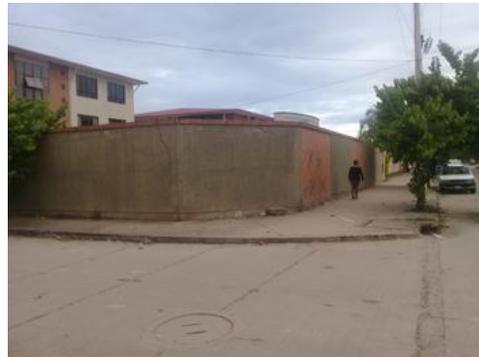
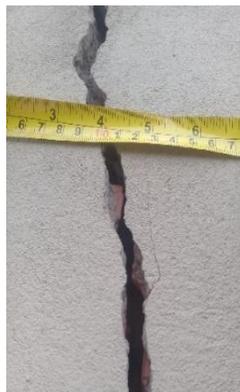
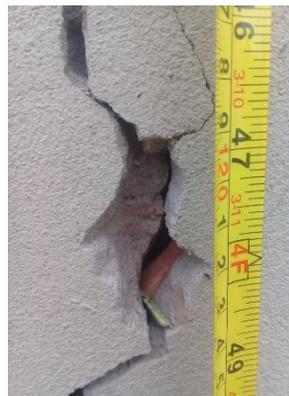
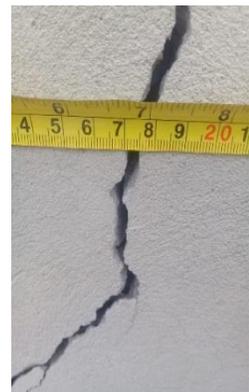
FIG. 38 GRIETA EN ESQUINA MURO CIERRE

REGISTRO DE PATOLOGÍA			Nº 01
ELEMENTO:	MURO DE CIERRE PERIMETRAL	Exterior	
DESCRIPCIÓN			
Dirección:	Transversal	Patología de Origen Mecánico	GRIETA
Longitud:	2.00m		
Ancho:	0.5MM-1.0MM		
UBICACION	CAUSAS		
CIERRE PERIMETRAL	<p>Fisuras por asentamientos del terreno. Fundaciones mal diseñadas o mala compactación del terreno en uno de los apoyos, pueden provocar movimientos diferenciales excesivos.</p> <p>Si el movimiento es pequeño, el problema será estético. Si se produce un importante asentamiento diferencial, la estructura no ser capaz de redistribuir las cargas.</p> <p>Es debido a que se han producido movimientos que superan a la resistencia del muro. Estas fisuras pueden recorrer tanto una junta vertical u horizontal entre ladrillos como así también pueden atravesar el ladrillo en forma diagonal o vertical.</p>		
CARACTERÍSTICA		POSIBLE SOLUCIÓN	
<p>Se forman grietas cercanas a la columna cuyo apoyo se ha asentado, son fisuras inclinadas que apuntan hacia el lado del terreno que no se ha deformado.</p> <p>En casos más graves se puede observar la grieta y el descenso de la esquina.</p> <p>El muro no ha sido correctamente ejecutado, el menor esfuerzo de tracción produjo una fisura.</p>		<p>Realizar un cosido o grapado, es un procedimiento complementario del método de inyección, y consiste en «coser» las dos partes separadas del muro afectado por la grieta con unos elementos metálicos que pueden ser redondos o pletinas de acero. Es importante que sean de acero inoxidable para evitar que se generen procesos de corrosión en el interior del muro, o bien de algún material al que no le afecte la corrosión. También se pueden usar elementos de fibra de vidrio o de carbono. Estas grapas se deben colocar de forma perpendicular a la grieta.</p>

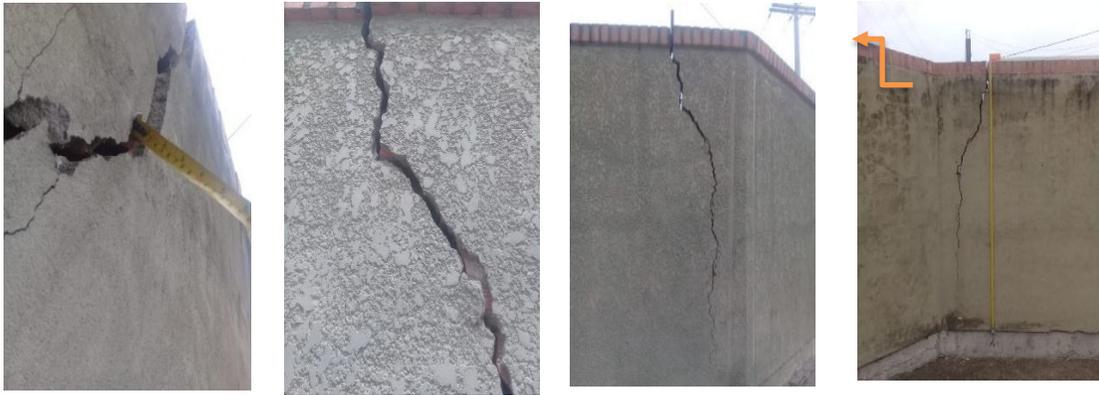
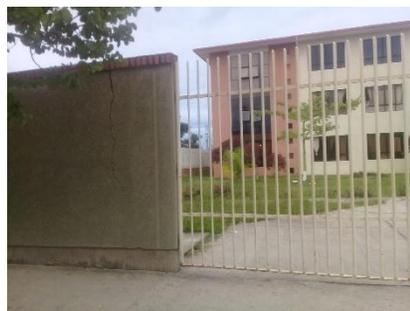
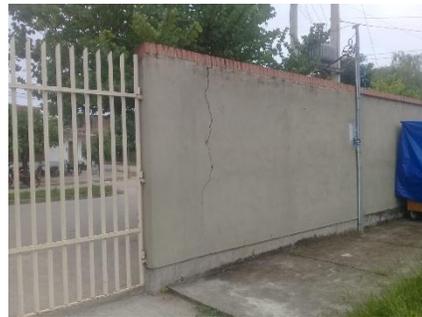
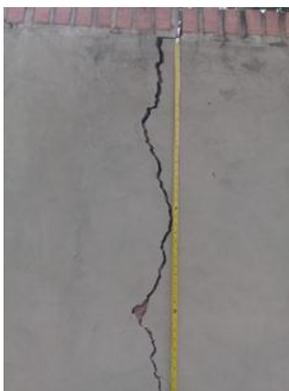
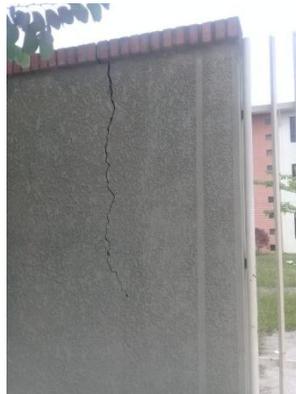
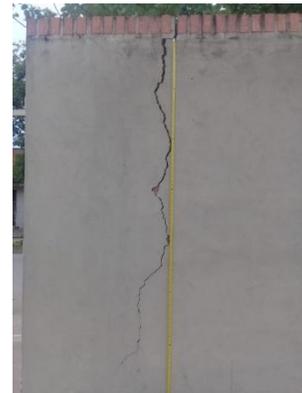
FIG. 39 FISURA LADO PORTON INGRESO MURO CIERRE

REGISTRO DE PATOLOGÍA			Nº 02
ELEMENTO:	MURO DE CIERRE	Exterior	
DESCRIPCIÓN			
Dirección:	Transversal	Patología de Origen Mecánico	GRIETA
Longitud:	2.00m		
Ancho:	0.5MM-1.0MM		
UBICACIÓN	CAUSAS		
CIERRE PERIMETRAL	<p>Fisuras por asentamientos del terreno. Fundaciones mal diseñadas o mala compactación del terreno en uno de los apoyos, pudieron provocar movimientos diferenciales excesivos. Si el movimiento es pequeño, el problema será estético. Si se produce un importante asentamiento diferencial, la estructura no ser capaz de redistribuir las cargas.</p>		
CARACTERÍSTICA		POSIBLE SOLUCIÓN	
<p>Se forman grietas cercanas a la columna cuyo apoyo se ha asentado, son fisuras inclinadas que apuntan hacia el lado del terreno que no se ha deformado. En casos más graves se puede observar la grieta y el descenso de la esquina. Puede resultar difícil determinar si la fisura en el muro se produjo por un movimiento excesivo de la estructura o por falta de resistencia de la mampostería.</p>

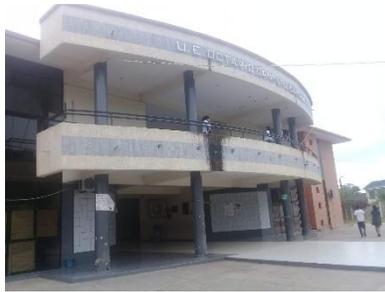
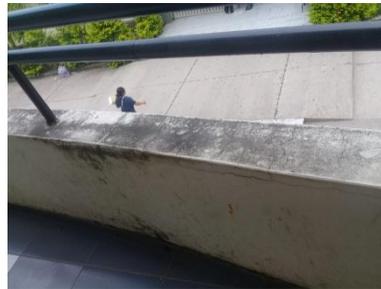
FIG. 41 HUMEDAD EN FACHADAS EXTERIORES

REGISTRO DE PATOLOGÍA				Nº 04	
ELEMENTO:	PARAPETO BALCON	Exterior			
DESCRIPCIÓN					
Dirección:	Longitudinal		Patología Física	HUMEDAD	
Longitud:	12.00m				
Ancho:	1.20M				
UBICACIÓN	CAUSAS				
PARAPETO DE INGRESO	<p>La humedad que más frecuentemente ataca a la fachada es la producida directamente por la filtración del agua de lluvia, que puedo haber sucedido de dos formas:</p> <ul style="list-style-type: none"> • Aunque la fachada esté impermeabilizada, el agua encuentra una fisura (una grieta, una junta deteriorada, un encuentro entre paredes y tejado mal hecho...) y penetra por ella, dando lugar a manchas en las paredes interiores y deterioro del revoco o del material de obra exterior. • No hay fisuras, pero la porosidad de los materiales deficientemente impermeabilizados actúa como una esponja, absorbiendo el agua de lluvia y transmitiendo la humedad al interior, que se manifestó con pintura desprendida, moho, revoco suelto.

CARACTERÍSTICA			POSIBLE SOLUCIÓN		
<p>Generalmente, los elementos de fachada más amenazados son aquellos que están frente al viento dominante, ya que este último añade fuerza a la caída del agua. Los muros con humedad pierden todo su brillo y estética.</p>			<p>Limpiar las zonas con oquedad, proceder a lijar. Proteger las zonas con pintura impermeabilizante hidrófugo.</p>

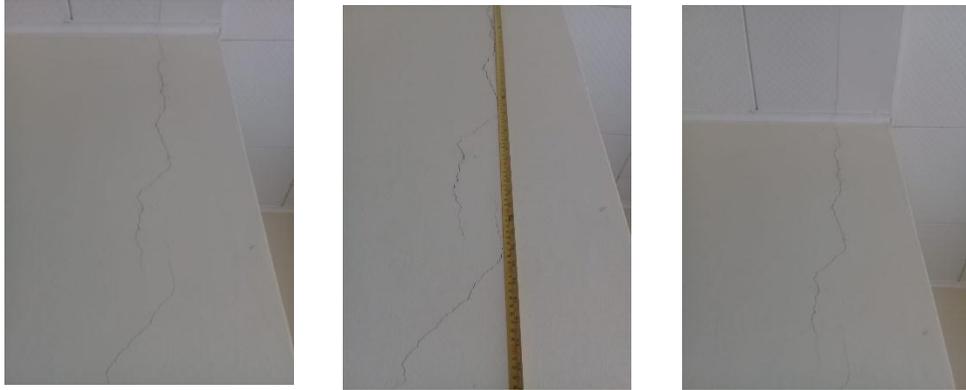
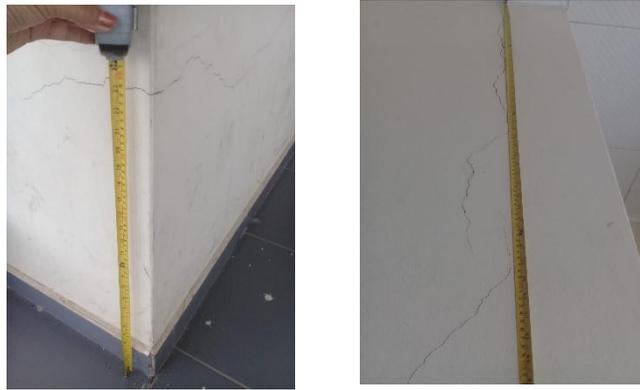
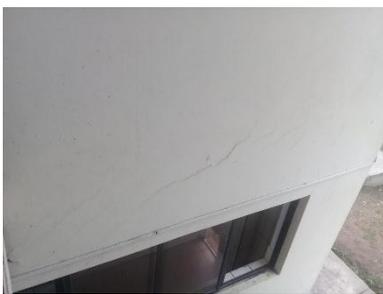
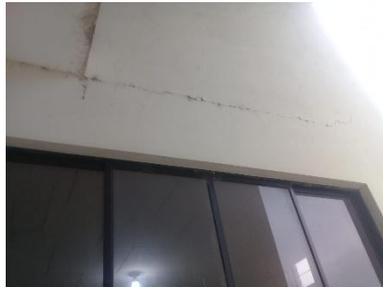
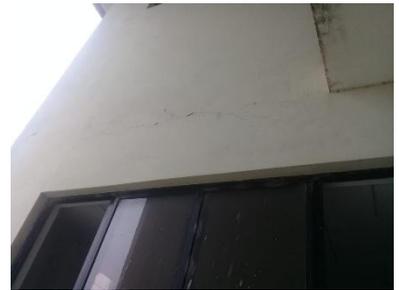
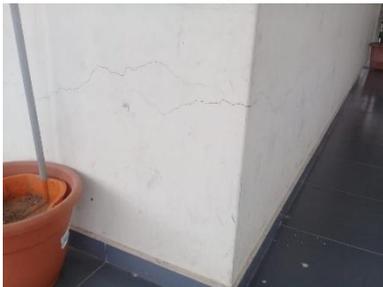
FIG. 43 FISURAS EN MUROS BLOQUE ADMINISTRACIÓN

REGISTRO DE PATOLOGÍA				Nº 6	
ELEMENTO:	MURO INTERIOR	PASILLO			
DESCRIPCIÓN					
Dirección:	Longitudinal		Patología Origen Mecánico	FISURAS	
Longitud:	3,40M				
Ancho:	0,60M				
UBICACIÓN	CAUSAS				
MURO INTERIOR	Han sido originadas por una falla del material o en la ejecución de los revoques y que generalmente solo afectan a los revoques.				
CARACTERÍSTICA			POSIBLE SOLUCIÓN		
Las fisuras que aparecen en las paredes se puede deber a esfuerzos de flexión, corte o torsión a los que estén sometidas. También el cuarteado superficial se origina por las contracciones durante el curado cuando falta humedad en el revoque. También puede ser un defecto de la mano de obra, que no permitió el acople de las fajas con el revoque.			Hay que picar el revoque flojo y hacer un hidrolavado con una presión de entre 50 y 70 Kg/m ² . Luego, aplicar una lechada de cal diluida en agua y agregar en la pasta un polímero acrílico, vinílico o poliuretánico, que actúe como puente de adherencia. Así se forma una retícula que retiene los áridos y le otorga elasticidad al revoque.

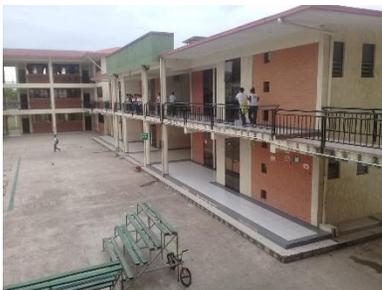
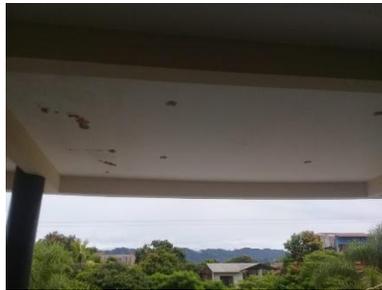
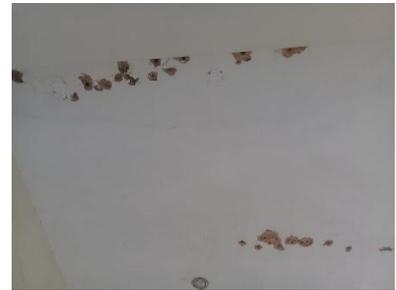
FIG. 44 HUMEDAD EN LOSAS ALIVIANADAS
BLOQUE ADMINISTRACIÓN

REGISTRO DE PATOLOGÍA			Nº 7	
ELEMENTO:	LOSA ALIVIANADA/CIELO RASO	Interior y Exterior		
DESCRIPCIÓN				
Dirección:	Longitudinal		Patología Origen Físico	HUMEDAD
Longitud:	Toda la losa			
Ancho:	6.00m			
UBICACIÓN	CAUSAS			
LOSA ALIVIANADA	Insuficiente nivel de pendiente en el contrapiso. Falta de mantenimiento. Mala ejecución de la carpeta de hormigón sobre la losa alivianada.			
CARACTERÍSTICA			POSIBLE SOLUCIÓN	
Los problemas en los contrapisos son aislar térmicamente y dar pendiente hacia los desagües. La humedad puede estropear y degradar los materiales de construcción si no es tratada adecuadamente. De esta forma los materiales pierden consistencia y aparecen grietas. La humedad por filtración generalmente se presenta en superficies sin impermeabilizar o con impermeabilización deficiente que permite el paso de agua a través de la fachada.			Picar la carpeta existente. Limpiar y colocar entre el contrapiso y la losa de hormigón una barrera de vapor consistente en una membrana multicapa o manta de polietileno. Colocar una nueva carpeta con pendientes que evacúen de manera rápida las aguas pluviales hacia las bajantes.

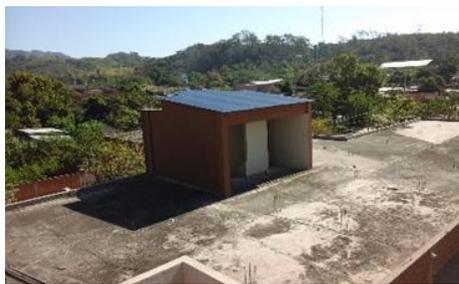
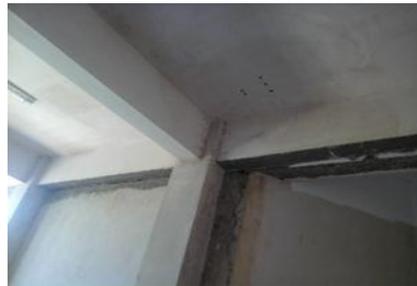
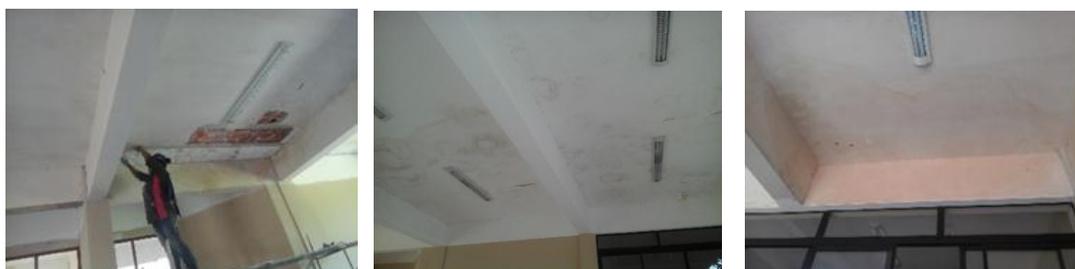
FIG. 45 HUMEDAD EN LOSAS ALIVIANADAS BLOQUE A Y C

REGISTRO DE PATOLOGÍA				Nº 8	
ELEMENTO:	CIELO RASO	Interior			
DESCRIPCIÓN					
Dirección:	Longitudinal		Patología Origen Físico	HUMEDAD	
Longitud:	Toda la Losa				
Ancho:	5.00m				
UBICACIÓN	CAUSAS				
LOSA ALIVIANADA CIELO RASO BLOQUE 1	<p>Una de las principales causas para verificar que el techo se encuentra deteriorado, son las filtraciones y las goteras.</p> <p>Esto no solo que es molesto para quienes habitan la casa, sino que también es dañino para toda la decoración porque a causa de esta agua la pintura de la pared comienza a salirse y también a aparecer las manchas de humedad.</p>				
CARACTERÍSTICA			POSIBLE SOLUCIÓN		
<p>La primera función del techo de una vivienda es poder cubrir al exterior los cambios de clima, pero cuando estos sufren alguna fisura provocada por el paso del tiempo o por otro motivo, el agua comienza a filtrar hacia el interior haciendo que en los momentos de lluvia también se gotee adentro.</p>			<p>Localizar la grieta, tapparla con un buen producto acrílico antihumedades, secar y pintar usando pintura resistente al agua.</p>

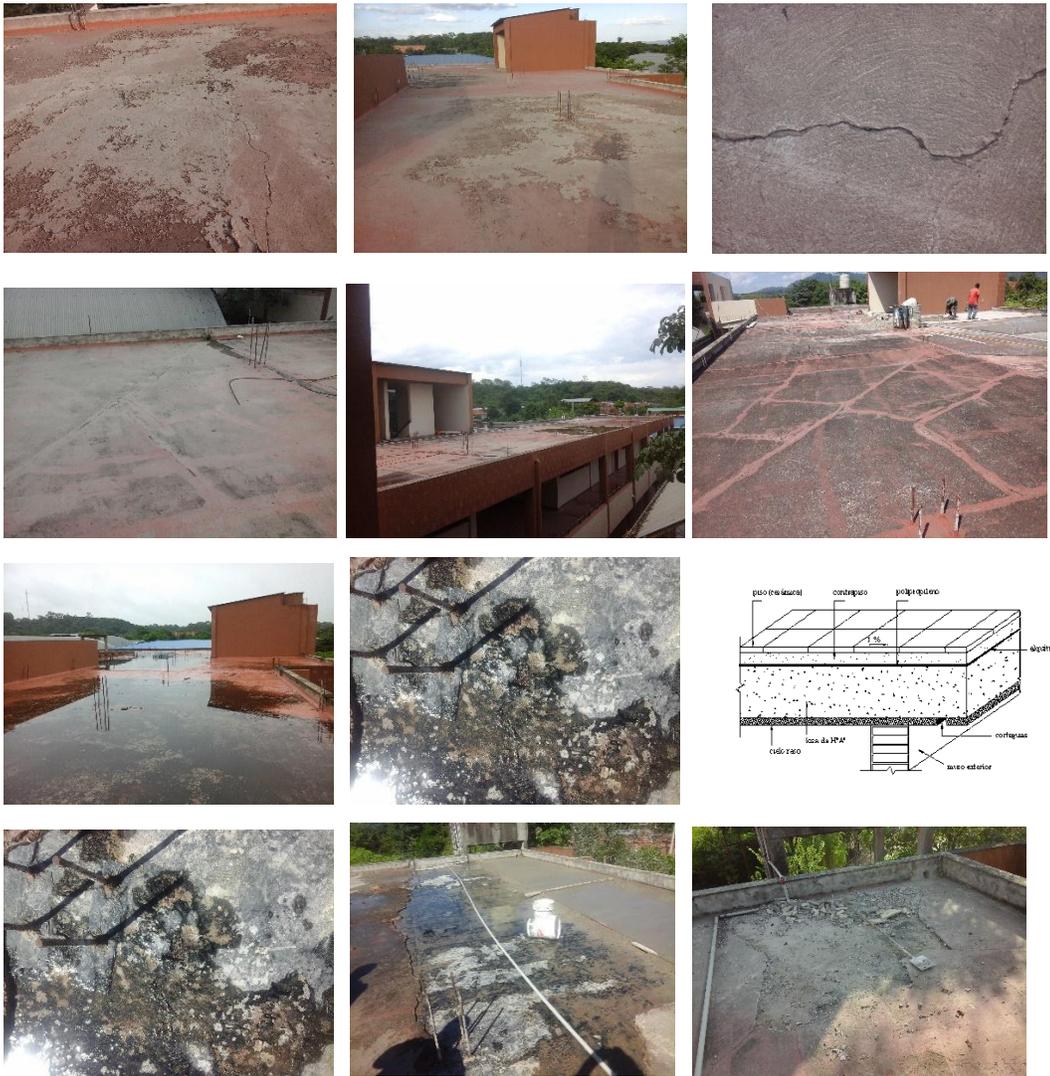
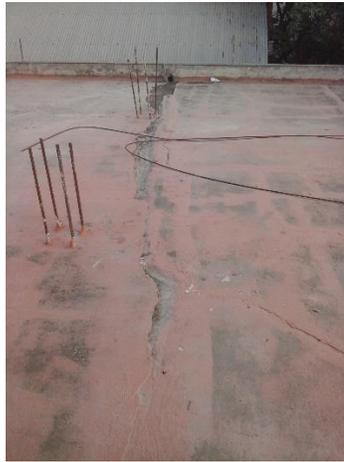
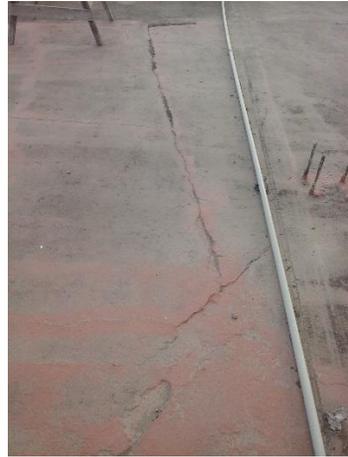
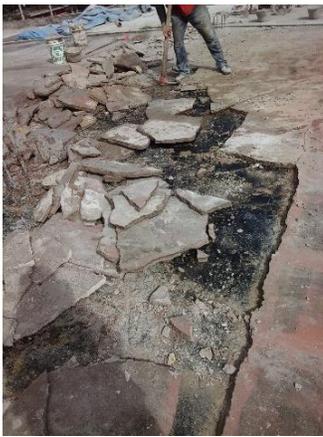
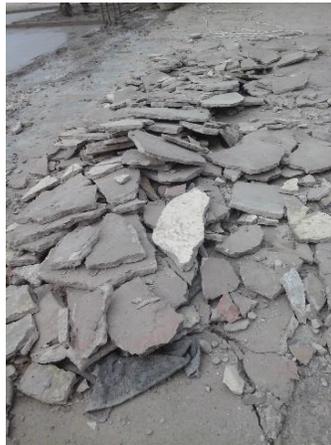
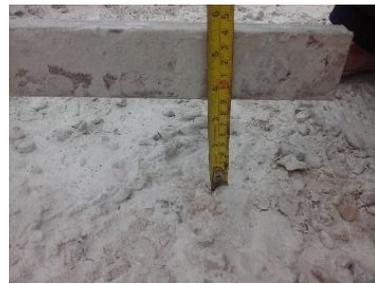
FIG. 46 HUMEDAD EN LOSAS ALIVIANADAS BLOQUE 2

REGISTRO DE PATOLOGÍA				Nº 9
ELEMENTO:	LOSA ALIVIANADA	Exterior		
DESCRIPCIÓN				
Dirección:	Longitudinal		Patología Origen Físico	HUMEDAD
Área:	500.00m2			
Ancho:	-			
UBICACIÓN	CAUSAS			
BLOQUE A LOSA PRIMER PISO (NIVEL TERRAZA)	<ul style="list-style-type: none"> - La falta de pendiente o inclinación conllevó a un mal sistema de drenaje. - Falta de mantenimiento y construcción de un techo apropiado. - La humedad debilitó los elementos estructurales y no estructurales de la losa. - Mala ejecución de impermeabilización de la losa. <p>Curado deficiente del concreto, retracción, variaciones térmicas, errores en la ejecución de la carpeta de nivelación sobre la losa.</p>			
CARACTERÍSTICA			POSIBLE SOLUCIÓN	
La variación de temperatura y humedad ambiental originan cambios en el volumen de los materiales; estos cambios se manifiestan como contracciones y/o expansiones que pueden agrietar el elemento e incidir en su integridad.			Retiro de toda la carpeta. Reponer la carpeta con la determinada pendiente. Impermeabilizar con alquitrán y luego polipropileno. Colocar cerámica encima de la carpeta.

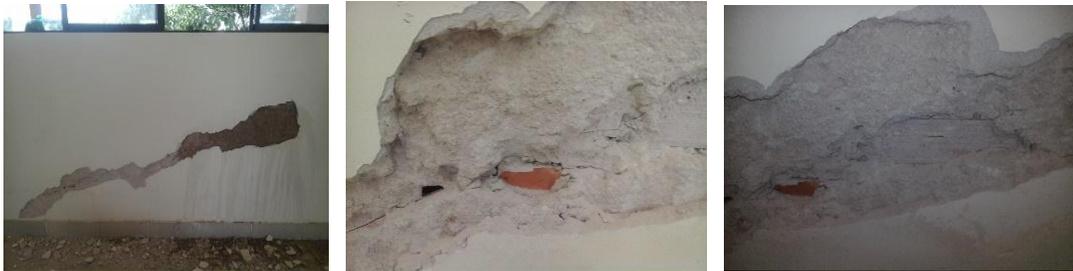
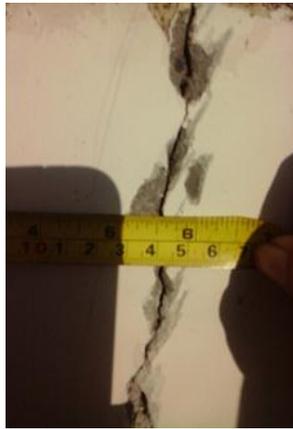
✓ **FIG. 47 FISURA EN MUROS**

REGISTRO DE PATOLOGÍA			Nº 10
ELEMENTO:	MURO DE LADRILLO	Interior	
DESCRIPCIÓN			
Dirección:	Diagonal		Patología Origen Físico HUMEDAD
Longitud:	1.00m		
Ancho:	0.5MM		
UBICACIÓN	CAUSAS		
MURO DE LADRILLO 6H E=18CM	a) Falta de adherencia entre el ladrillo y el mortero adhesivo, consecuencia de no haber liberado el polvo de los ladrillos antes de colocarlos. b) Falta de resistencia del mortero adhesivo debido a una deficiente preparación de la mezcla, consecuencia de una dosificación incorrecta o bien por agregado posterior de agua para su remezclado una vez pasado el tiempo máximo en el balde. c) Exceso de espesor de revoque aplicado > 2cm		
CARACTERÍSTICA		POSIBLE SOLUCIÓN	
Falla por corte y trituración de algunos ladrillos, manifestada por una grieta diagonal.		Se procederá al picado de las fisuras gruesas en la albañilería, para luego limpiarlas, humedecerlas y rellenarlas con mortero 1:3. Los ladrillos triturados serán reemplazados por concreto simple. · El concreto será sustituido por otro de similar característica, empleándose resina epóxica en la unión de ambos materiales

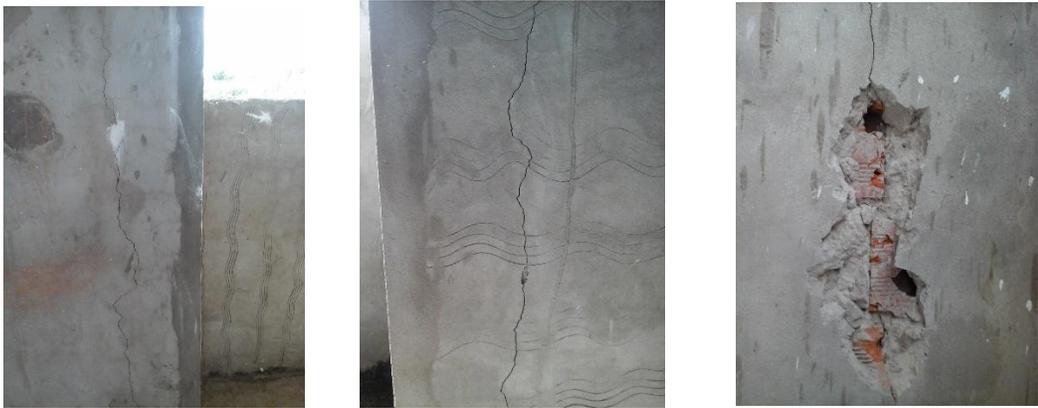
FIG. 50 FISURAS EN UNION DE COLUMNA Y MURO DE LADRILLO

REGISTRO DE PATOLOGÍA				Nº 13	
ELEMENTO:	MURO INTERIOR				
DESCRIPCIÓN					
Dirección:	Vertical		Patología Origen Mecánico	FISURAS	
Longitud:	3.40m				
Ancho:	0.05MM				
UBICACIÓN	CAUSAS				
BLOQUE C MURO INTERIOR	Fisura producida por falta de adherencia entre el muro de ladrillo y la columna de HªAª.				
CARACTERÍSTICA			POSIBLE SOLUCIÓN		
Los muros no tienen problemas para resistir esfuerzos de compresión, pero no ocurre lo mismo cuando tienen que soportar esfuerzos de tracción mínimos que siempre se producen debido al primer asentamiento de la construcción.			Se deberá colocar fierro que sirva de unión entre el muro y la columna, el mismo deberá colocarse cada 3 filas de ladrillo sujetos a los estribos de la columna, que sirva de trabazón.
