## **CAPÍTULO I – ASPECTOS GENERALES**

Uno de estos sitios que tiene mucha historia y que hoy en día se encuentra seriamente amenazada tras el colapso una parte de su cubierta, es la iglesia San Juan, situada en la comunidad con el mismo nombre.

Es en respuesta a ello: que se ha optado por realizar la presente investigación; “una alternativa estructural en vía a la restauración integral de la edificación”, que parta de un diagnóstico general, mostrando la localización de las patologías presentes en la edificación, grado de deterioro de los distintos materiales que aún forman parte de la estructura, características de las diferentes patologías en cada uno de los componentes estructurales y no estructurales de la edificación. Así mismo, identificando y analizando por separado las causas que dieron lugar al surgimiento de las variadas patologías presentes en los materiales de la edificación. Y, en base a este estudio, poder modelar o formular una alternativa estructural desde la perspectiva de la Ingeniería Civil.

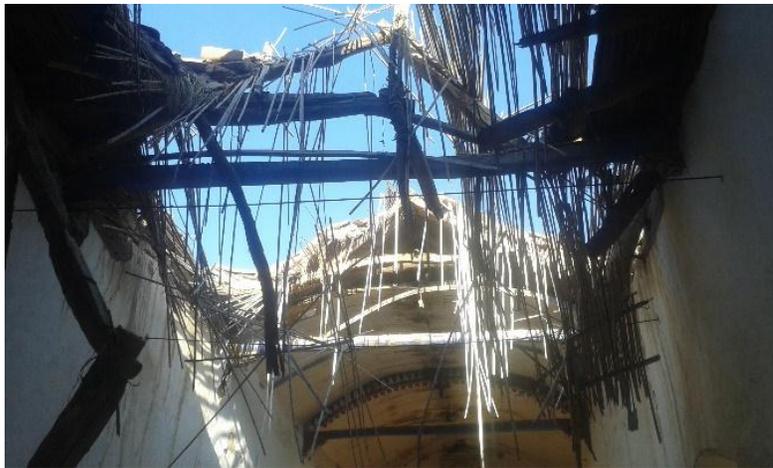
**FIGURA 1: Estado actual de la cubierta**

El bien inmueble “objeto de estudio” se encuentra en una situación precaria de un avanzado proceso de deterioro, principalmente la cubierta del techo como se puede ver en la imagen siguiente:

Principalmente estos severos daños fueron a causa del ingreso progresivo de agua por la cubierta. Estos eventos dieron lugar a una serie de deterioros en los materiales que son propensos a la humedad, tales como: cerchas de madera (maderos forjados rústicamente principalmente de algarrobo), revestimiento interior (cielo raso; compuesto de un acomodo de caña hueca amarrada con tiras de cuero —propios de la época— y posteriormente revestidos con yeso), el revestimiento interno de los muros está compuesto en su totalidad con yeso, mismo que presenta decoraciones y pinturas que aún son perceptibles a simple vista, muros de adobe con un espesor de los muros de 1 metro de ancho, por último es necesario mencionar el elemento más vulnerable al acenso de la humedad procedente del suelo: el cimient, compuesto en su totalidad de una mampostería de piedra arenisca. Y que más adelante expondré a detalle cada uno de estos elementos.

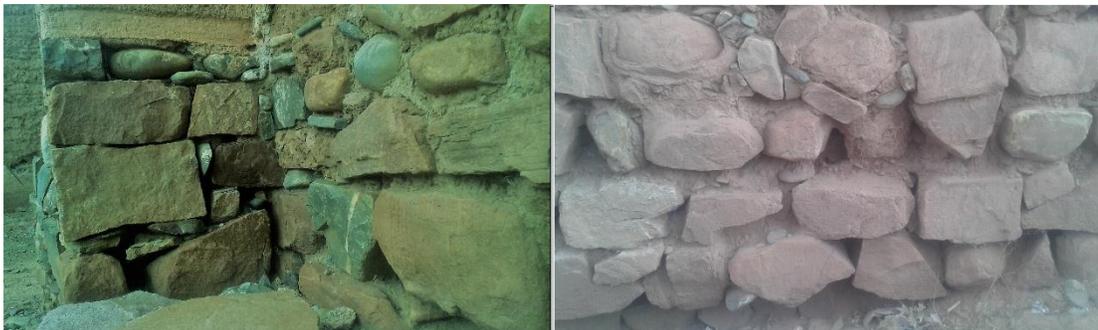
**FIGURA 12: Cimentación**  
*Fuente: Elaboración propia*

**Patología:** La única patología presente en toda la cimentación, es la degradación y desgaste (erosión) del aglutinante entre las juntas de la mampostería (mortero de tierra).

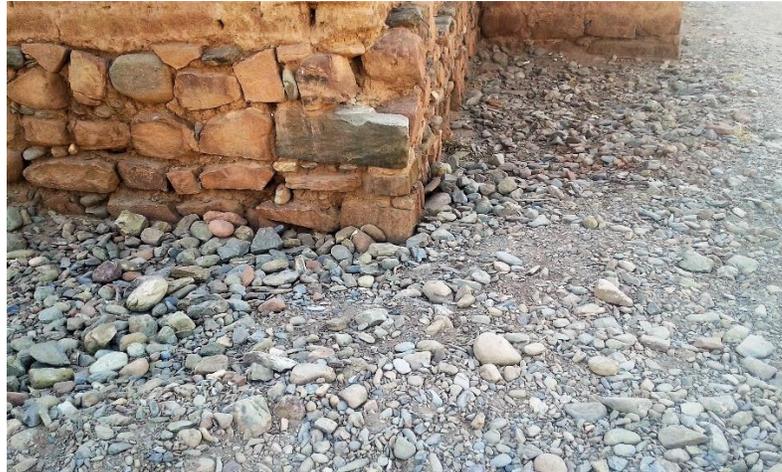
**FIGURA 14: Material suelto arrastrado por arroyo**  
*Fuente: Elaboración propia*

1. En la parte izquierda posterior del cimiento (ver **FIGURA 11**); existe material granular arrastrado por el arroyo que se forma durante las intensas precipitaciones que tienen lugar en la época de lluvias y con el pasar de los años este material se fue acumulando y cada vez que llueve el nivel del agua fue alcanzando niveles más altos en la cimentación; humedeciendo y provocando el deterioro y desgaste de los materiales.

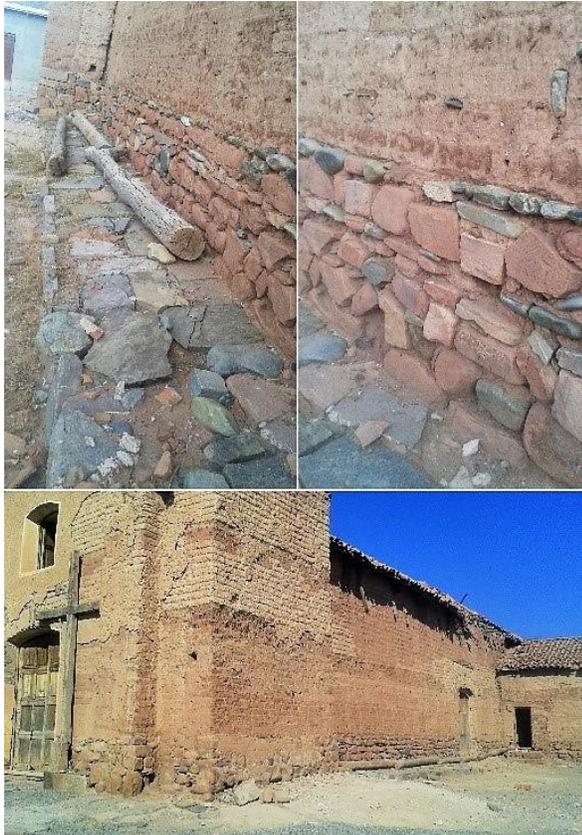
**FIGURA 17: Cimentación lado derecho**  
*Fuente: Elaboración propia*

4. En el lado derecho de la cimentación (ver **FIGURA 11**); es la parte donde menos se ha presentado esta patología, debido al rápido escurrimiento del agua proveniente del salpicado desde el piso y del descenso directo desde el tejado. Quedando de esta manera sólo erosión en la cimentación.

**Tipo de falla:** La patología que se analizó anteriormente; no es estructural. Pero, tiene un alto grado de riesgo de colapso de la edificación, sin la oportuna y adecuada intervención.

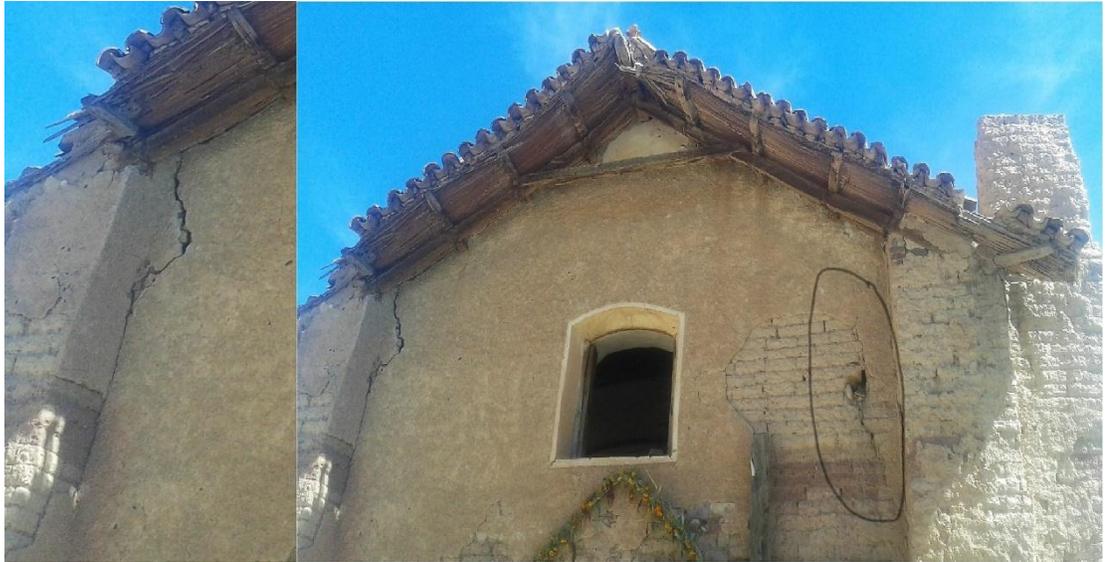
**FIGURA 21: Fisuras longitudinales en muro frontal**  
*Fuente: Elaboración propia*

**Patología 1:** Fisuras a lo largo en ambos lados del muro frontal, específicamente entre unión de muro frontal y los muros longitudinales (lado derecho y lado izquierdo respectivamente). Estas fisuras se extienden desde una altura de los 4 metros (por encima de la puerta principal) hasta alcanzar la parte superior del muro frontal.

**Tipo de falla:** Estructurales.

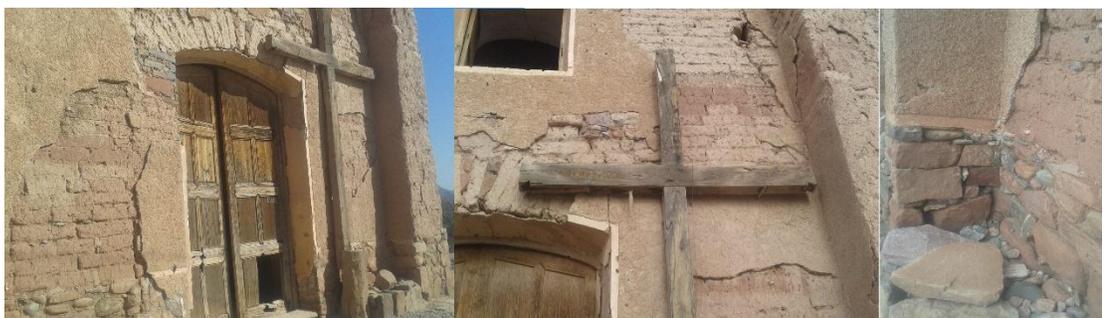
**FIGURA 22: Caída del revestimiento; fachada frontal**  
*Fuente: Elaboración propia*

**Patología 2:** Otra patología que se presenta en esta parte del muro, es la caída del revestimiento que consta de un mortero de cal y arena.

**Tipo de falla:** No es estructural.

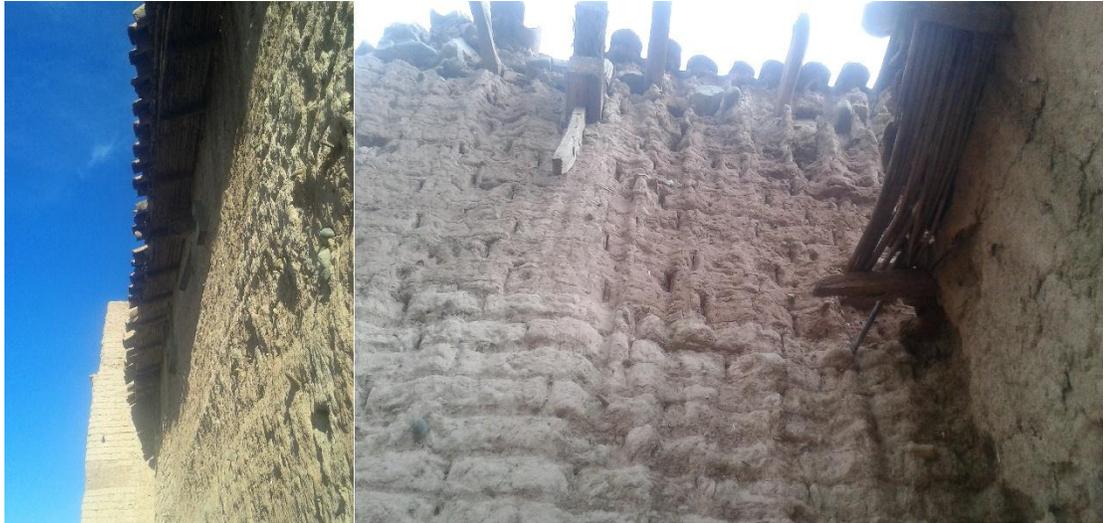
**FIGURA 24: Erosión en la parte superior de la pared**  
*Fuente: Elaboración propia*

**Patología 1:** En la parte media superior del muro, existe una avanzada erosión en los adobes, quedando a la vista grietas y cárcavas en la pared.

La erosión que se encuentra en la parte superior es tal que: desgastó casi un cuarto del ancho de la pared en las cuatro últimas filas de adobe.

**Causa:** En un principio fue por la rotura de la cornisa, que dio paso al agua proveniente desde el tejado y que se fue dando gradualmente; lavando y erosionando la pared. Posteriormente, a raíz del ingreso de agua por este lugar, ocasionó el desplome de una parte de la cubierta; dejando a la intemperie esta parte del muro.

**Tipo de falla:** No estructural.

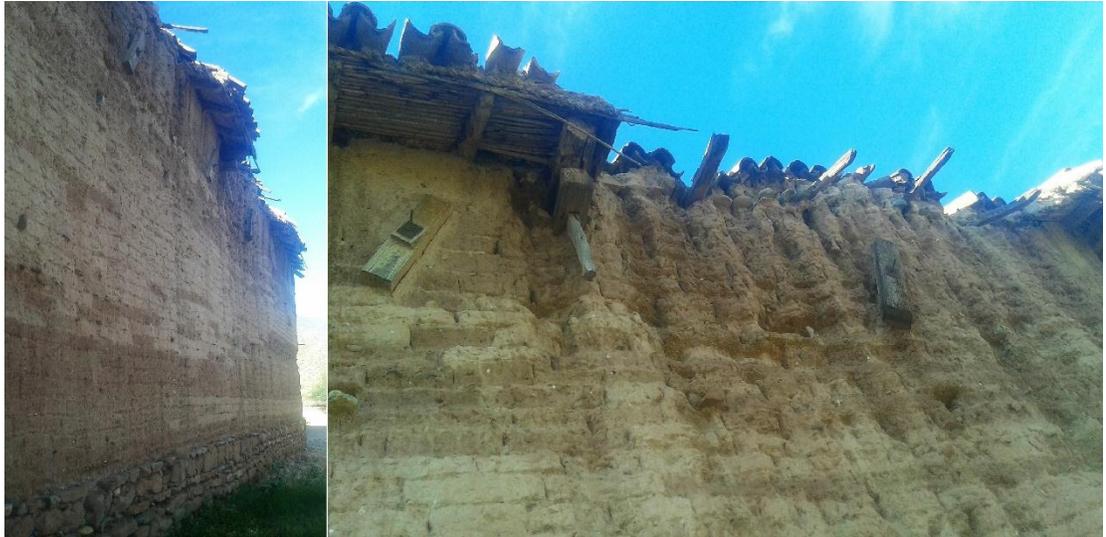
**FIGURA 26: Erosión en muro lateral izquierdo**  
*Fuente: Elaboración propia*

**Patología 1:** Al igual que en lado derecho de la edificación, esta parte del muro presenta graves daños originados por descenso de agua, erosionando y desgastando los adobes, principalmente de la parte superior de la pared, esta patología fue ocurriendo gradualmente con forme se iba deteriorando la cornisa del tejado hasta que ocurrió el colapso de la parte central de la cubierta del tejado, exponiendo a la intemperie esta parte central superior del muro.

Esta patología está presente con mayor intensidad en la parte central donde colapsó el techo y se prolonga a lo largo desde el centro hasta alcanzar la esquina superior izquierda, tal como se puede apreciar en la imagen.

**Causa:** en un principio fue por la rotura del alero; que poco fue ingresando el agua por la pared. Hasta que llegó el momento de su colapso total del alero y desde ese momento toda el agua proveniente del tejado bajó directamente por la pared.

**Tipo de falla:** Falla no estructural.

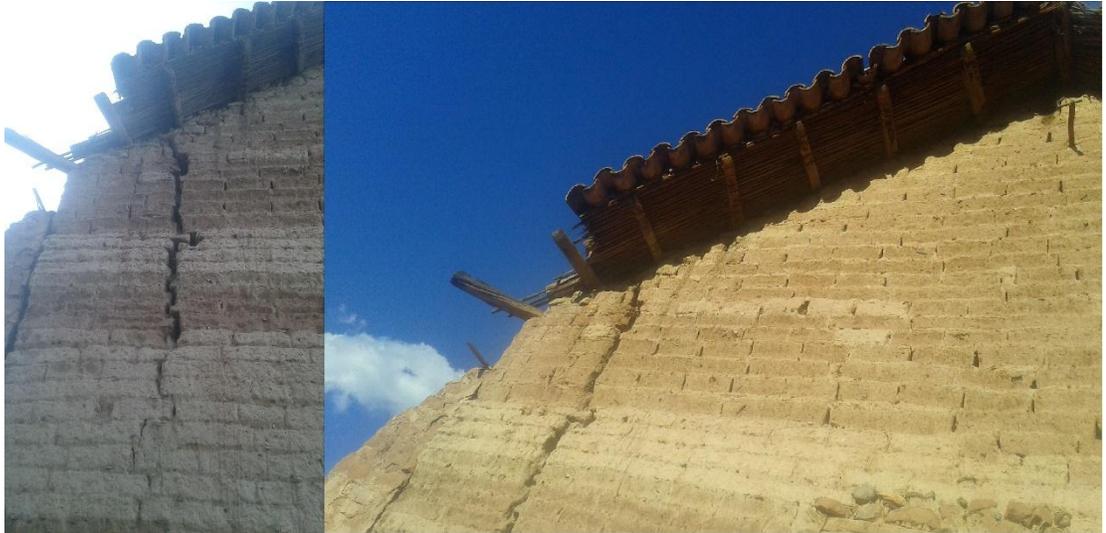
**FIGURA 28: Abertura del muro trasero, entre unión con muro lateral derecho**  
*Fuente: Elaboración propia*

La fisura existente en esta fachada posterior de la iglesia tiene una longitud de 3 metros de largo, y una anchura promedio de 6 centímetros; extendiéndose desde los 4 metros de altura hasta llegar al tejado.

**Causa:** Esta falla en el muro posterior se debe a la concentración de esfuerzos de tracción en los adobes, provocados por la tendencia al vuelco del muro lateral derecho hacia el exterior.

**Tipo de falla:** Estructural.

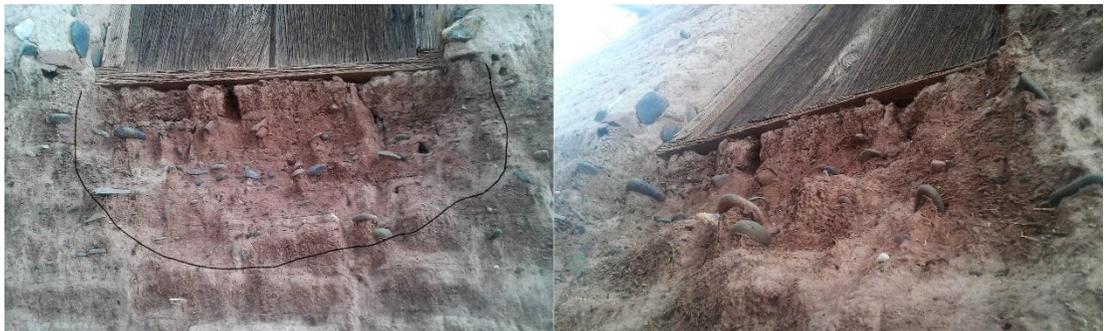
**FIGURA 29: Erosión bajo de la ventana; pared trasera**  
*Fuente: Elaboración propia*

**Patología 2:** Desgaste del muro de adobe bajo la ventana, el desgaste llega a alcanzar los 20 centímetros de profundidad y un área aproximada de casi un metro cuadrado.

**Tipo de falla:** No estructural.

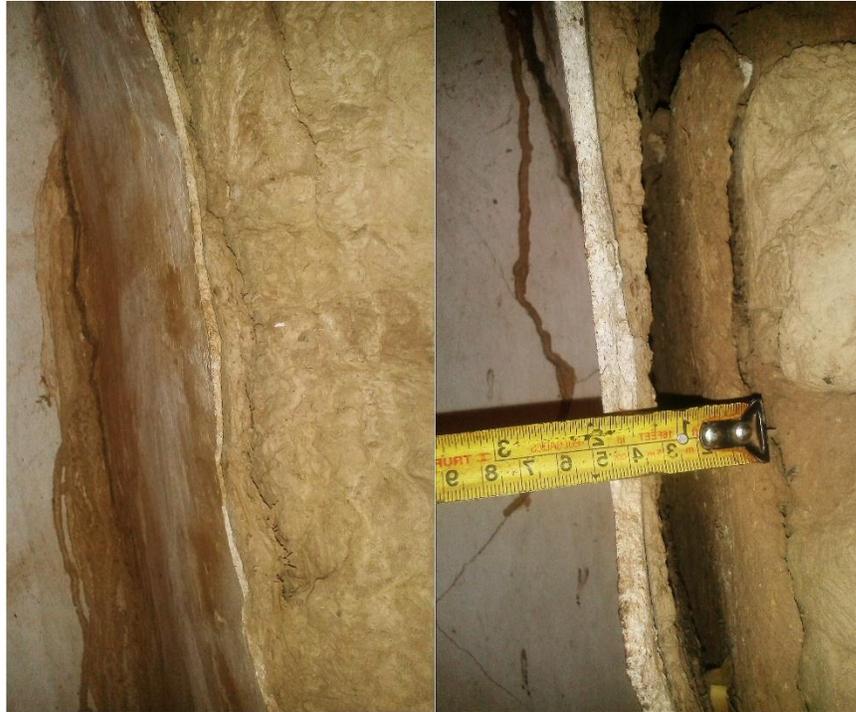
**Patología 1:** En el interior de la iglesia debido al colapso de la cubierta se han generado múltiples patologías como ser desprendimiento del revoque.

**FIGURA 30:** Desprendimiento del revoque en el interior de la iglesia

**Causa:** Esta falla se debe al ingreso del agua que ocasionó una reacción de las sales presentes en revoque de tierra, simultáneamente el desprendimiento de la capa fina de yeso.

**Tipo de falla:** No estructural.

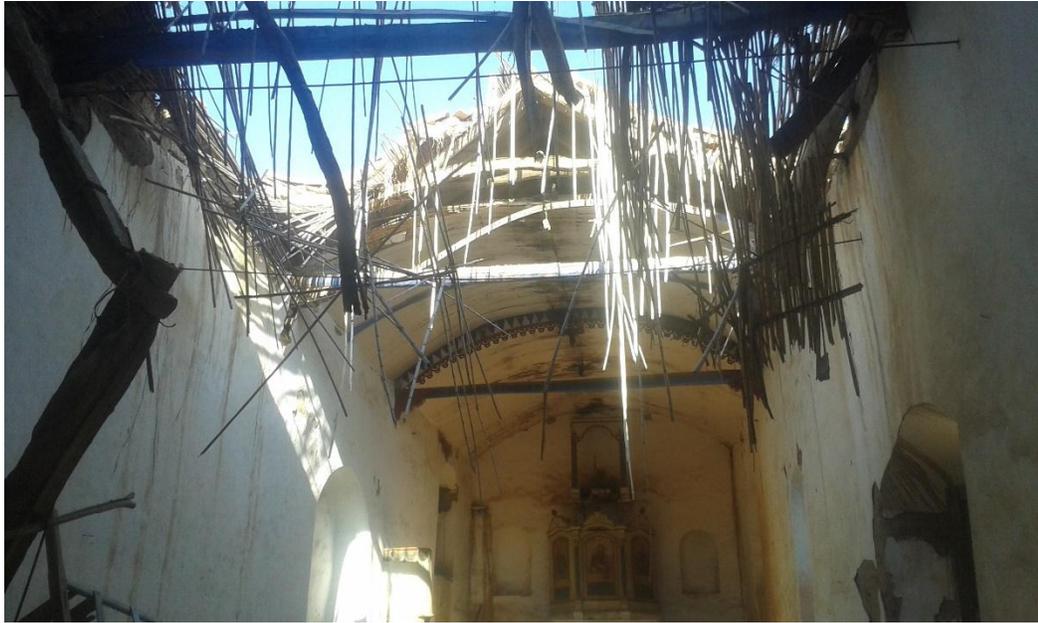
**FIGURA 34: Colapso de la cubierta junto con el cielo falso**  
*Fuente: Elaboración propia*

**Patología:** La caída de la cubierta, sin duda, es la falla que más efectos negativos de deterioro ha causado en la edificación, específicamente en la parte central del techo (pudrición de los maderos de las cerchas, podrición de los palos que sostienen el alero y que derivó en el colapso del mismo; esta situación permitió el descenso del agua desde la cubierta hasta llegar al piso; dejando a su paso desgaste y grietas en ambas caras exteriores de los muros izquierdo y derecho, desprendimiento, agrietamiento del revoque en el interior de la iglesia). Este colapso tuvo sus inicios con el ingreso progresivo del agua desde el tejado y fue incrementándose conforme se iban degradando los palos de las cerchas y los demás materiales.

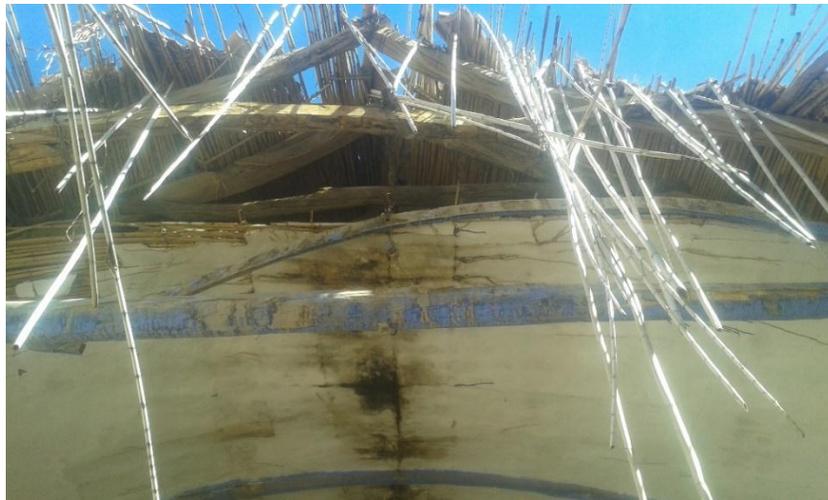
**FIGURA 37: Rotura y colapso de la estructura del cielo falso**  
*Fuente: Elaboración propia.*

**Patología 1:** Colapso de la parte central del cielo falso y rotura en el entramado de caña hueca, junto con toda la estructura del tumbado.

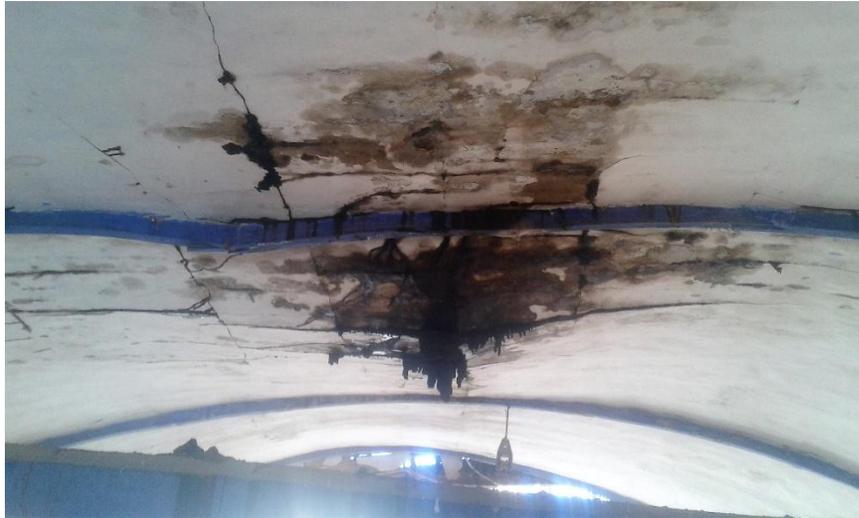
**FIGURA 38: Deformación del cielo falso**

**Patología 2:** En la entrada de la iglesia se produjo deformaciones en bóveda del cielo falso y colapso de los arcos.

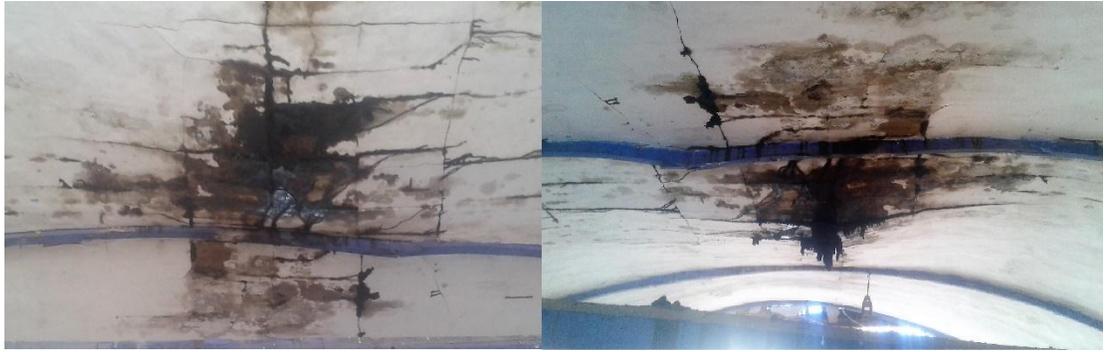
**FIGURA 39: Acumulación de excremento de murciélago**  
*Fuente: Elaboración propia*

**Patología 3:** Surgimiento de manchas oscuras en el acabado de yeso; por acumulación de excremento en la parte superior del entramado del cielo falso, dando una mala impresión al público.

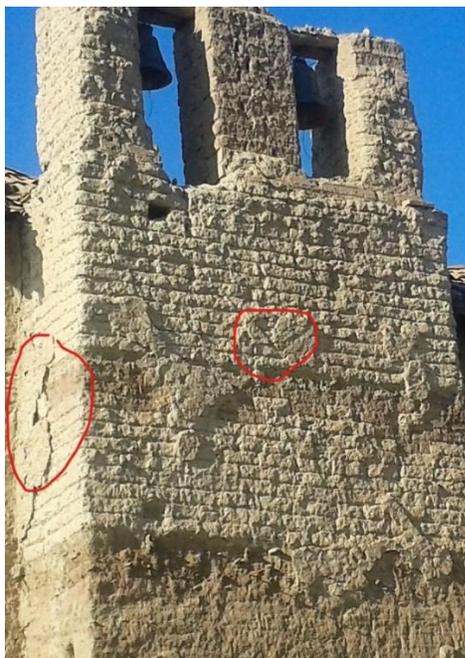
**FIGURA 42:** *Desprendimiento del revoque exterior*  
*Fuente: Elaboración propia*

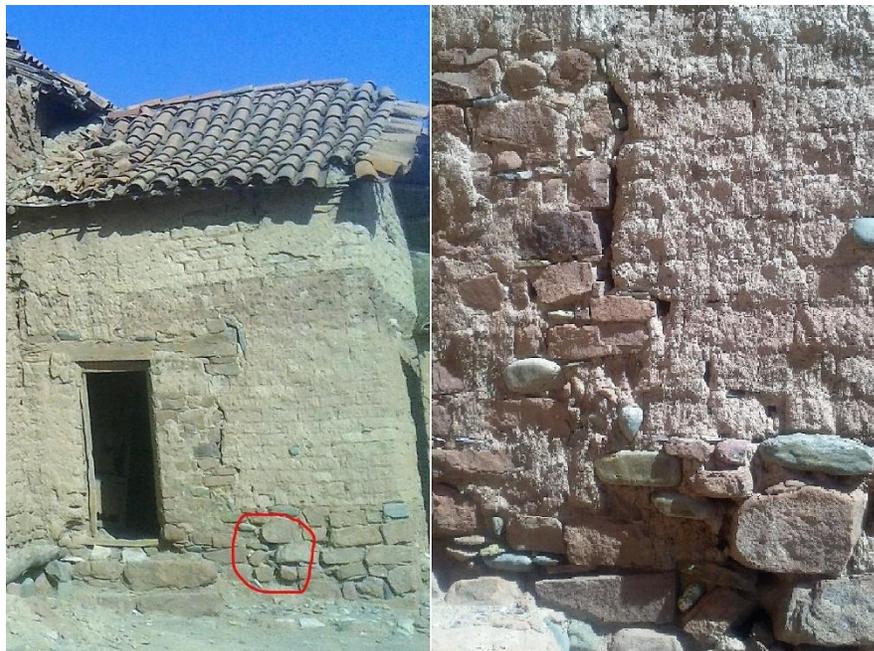
**FIGURA 46: Desprendimiento de piedras del cimiento**

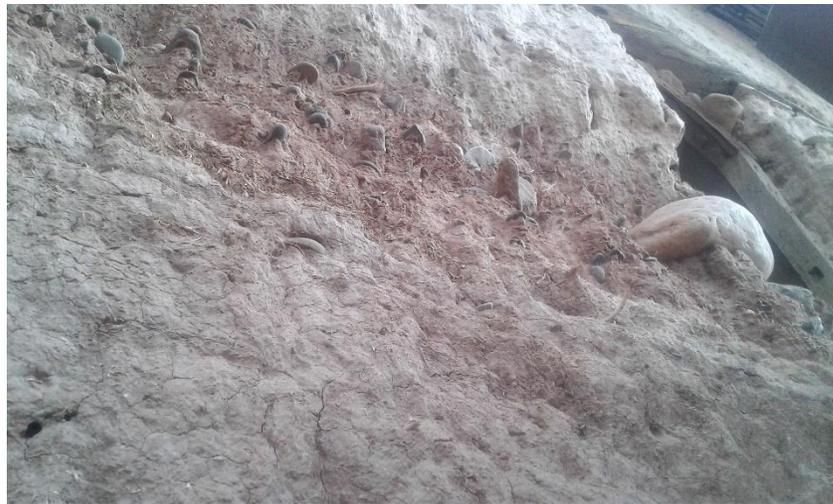
**FIGURA 47: Erosión en la pared lateral del vestíbulo**

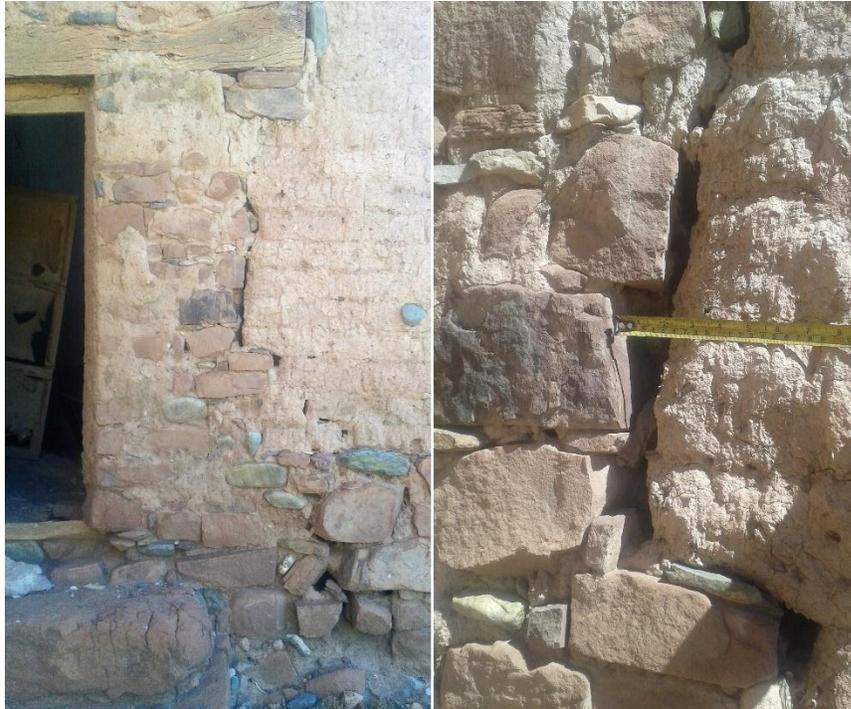
**FIGURA 48: Fisura en la pared frontal del vestíbulo**  
*Fuente: Elaboración propia*

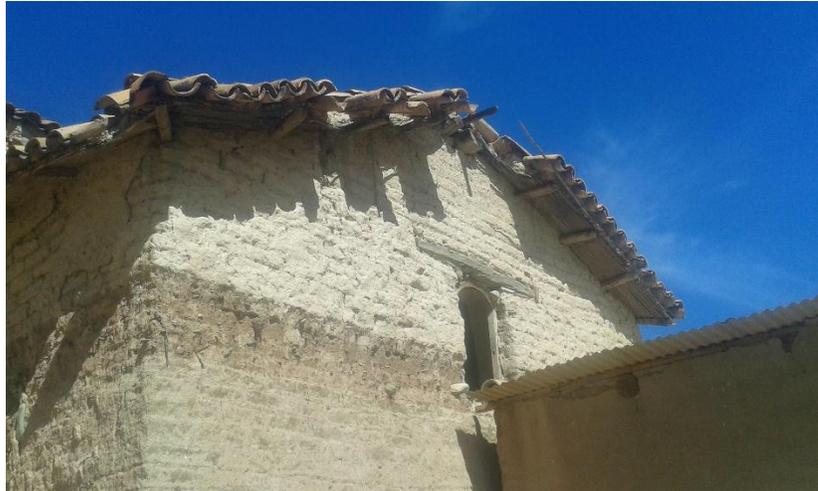
**FIGURA 49: Caída del alero de la cubierta**  
*Fuente: Elaboración propia*

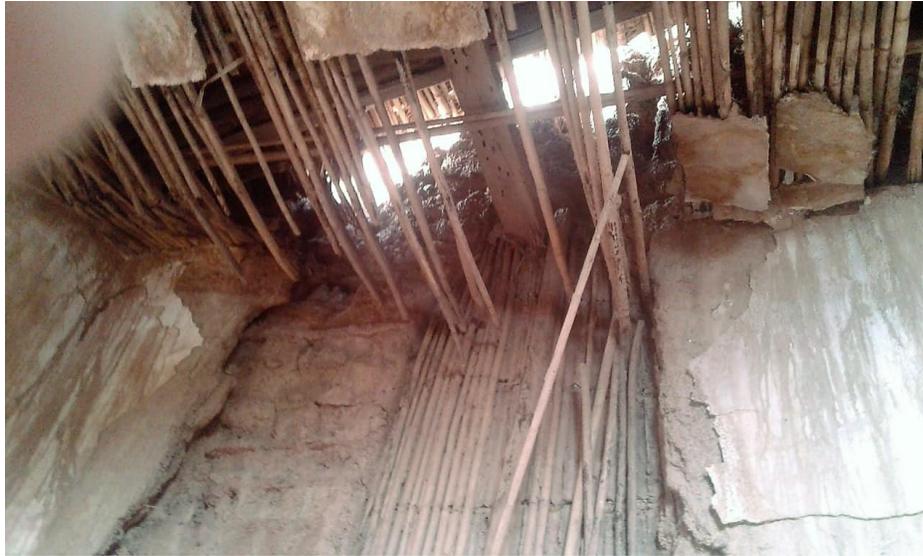
**FIGURA 50:** Caída y deterioro del cielo falso del Vestíbulo  
*Fuente: Elaboración propia*
