CAPÍTULO I
DISEÑO TEÓRICO Y METODOLÓGICO

¿De qué manera una evaluación superficial y estructural del pavimento flexible en el tramo “Cruce barrio los Laureles – Monte Centro, puede determinar la condición y tipo de fallas en dicho tramo?”

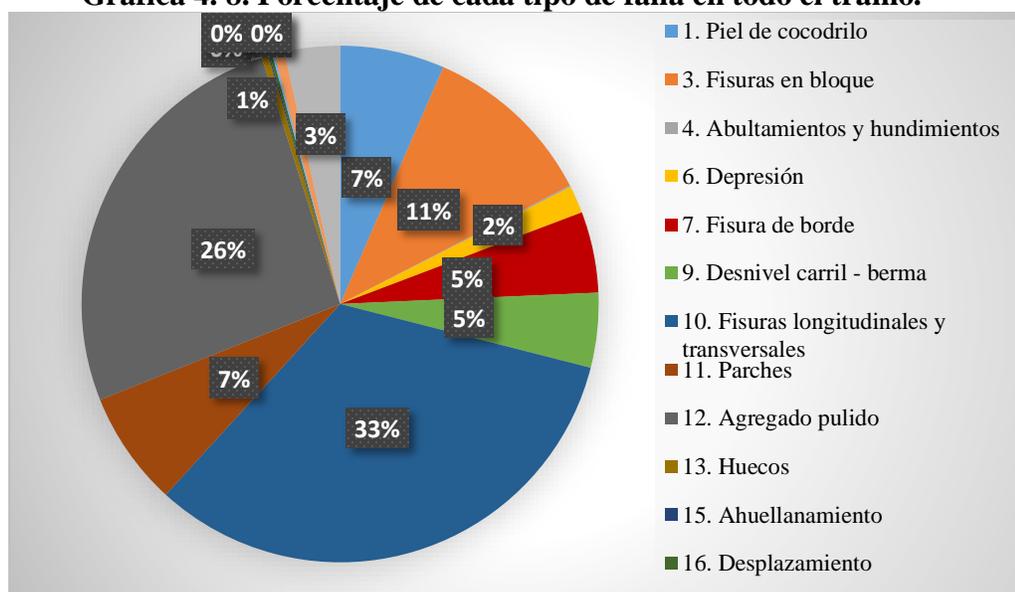
Gráfica 4. 8. Porcentaje de cada tipo de falla en todo el tramo.
