INFORME TÉCNICO

**ENSAYO DE C.B.R.
SEGUN NORMA AASHTO T-193
CAPA BASE**

PROYECTO	Evaluación Sup. Y estruc.	REGISTRO:
ESTRUCTURA	Pavimento flexible.	PROGRESIVA: 0+000-6+030
DESCRIPCION :	Tramo Los Laureles - Monte Centro	FECHA : 01/04/2019

EVALUACIÓN ESTRUCTURAL								
TRAMO: "CRUCE BARRIO LOS LAURELES - MONTE CENTRO"								
MEDICIÓN DE DEFLEXIONES POR EL MÉTODO DE LA VIGA BENKELMAN								
Estructura:	Pavimento flexible		Carga Eje(tn):	8.2	Presión(Psi)	80		
Carril:	Derecho (ida)		Fecha:	04/05/2019				
Relacion de brazos:	1 a 2		Ejecutor:	Kevin López Baldivieso				
N° Ensayo	Progresiva	Temp °C	Lecturas del extensómetro (0.01mm)					
			Lo 0cm	La 50cm	La 100cm	La 150cm	La 200cm	La 700cm
1	0+000	44	0	32	36	36	38	60
2	0+200	44	0	28	22	30	36	56
3	0+400	44	0	22	25	28	32	48
4	0+600	44	0	22	22	25	34	46
5	0+800	43	0	20	18	20	28	46
6	1+000	43	0	16	10	14	20	42
7	1+200	43	0	14	14	18	20	37
8	1+400	42	0	12	14	10	15	36
9	1+600	43	0	10	17	12	14	34
10	1+800	42	0	14	22	22	24	34
11	2+000	43	0	12	15	12	18	36
12	2+200	42	0	16	20	20	24	40
13	2+400	40	0	10	12	16	12	32
14	2+600	40	0	12	10	16	18	36
15	2+800	41	0	12	10	8	14	36
16	3+000	40	0	10	13	16	18	30
17	3+200	39	0	10	15	7	18	32

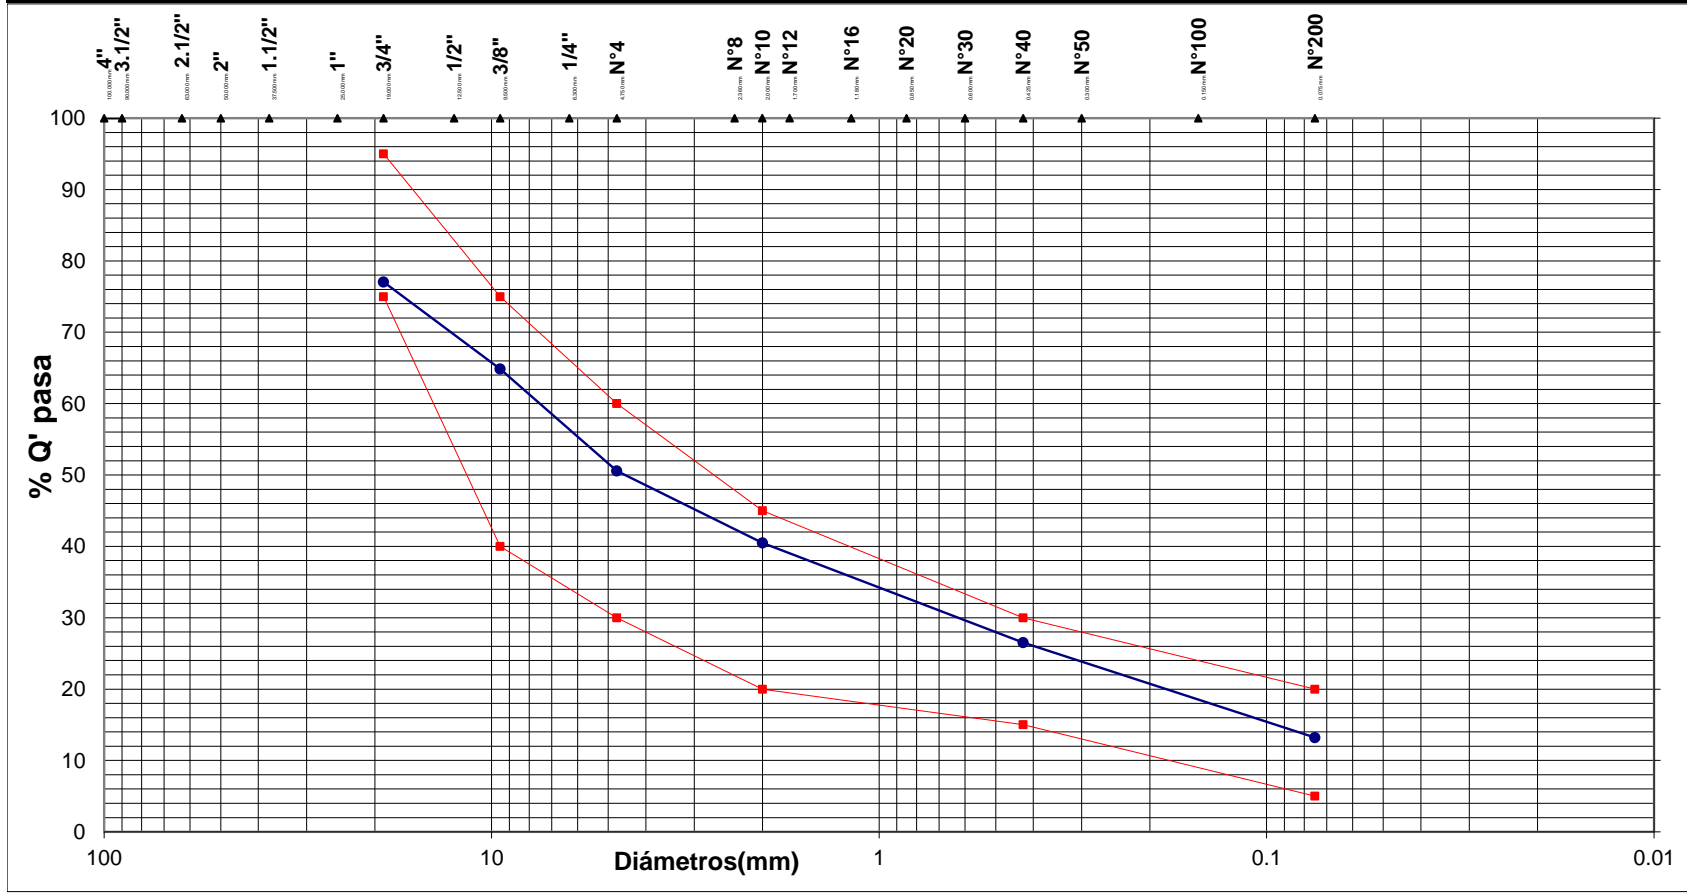
OBSERVACIONES:	El material NO Cumple con las especificaciones

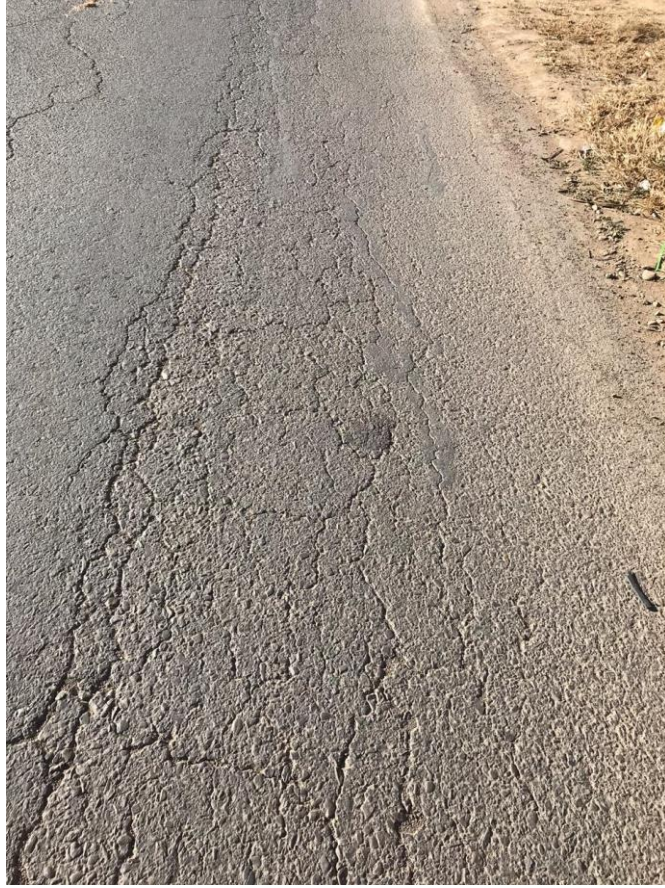
Piel de cocodrilo

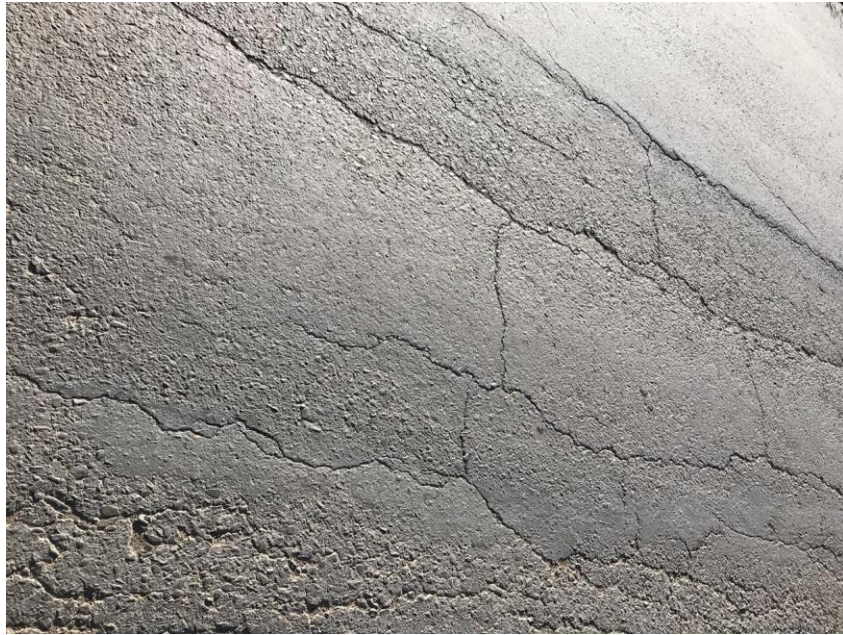
Fisuras en bloque

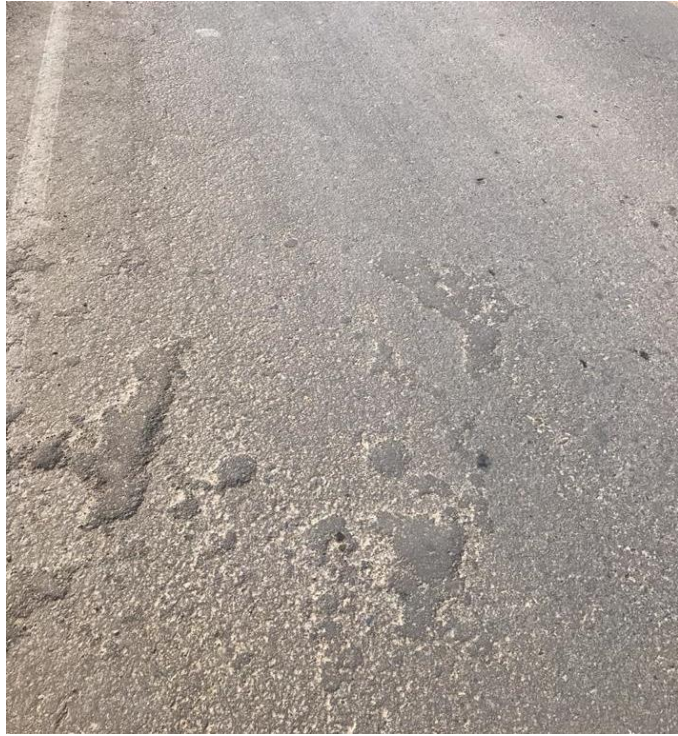
Abultamientos

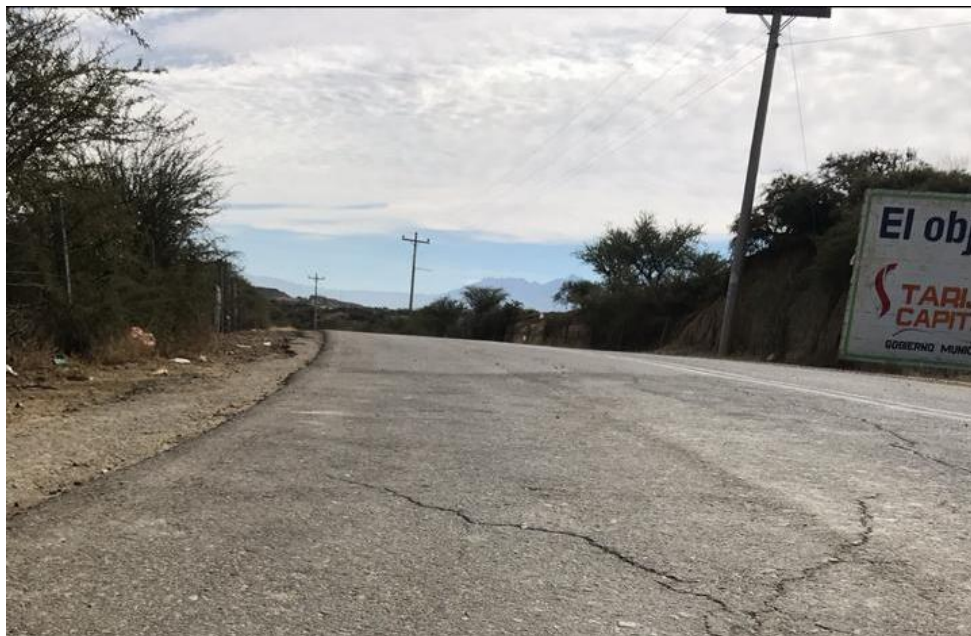
Hundimiento

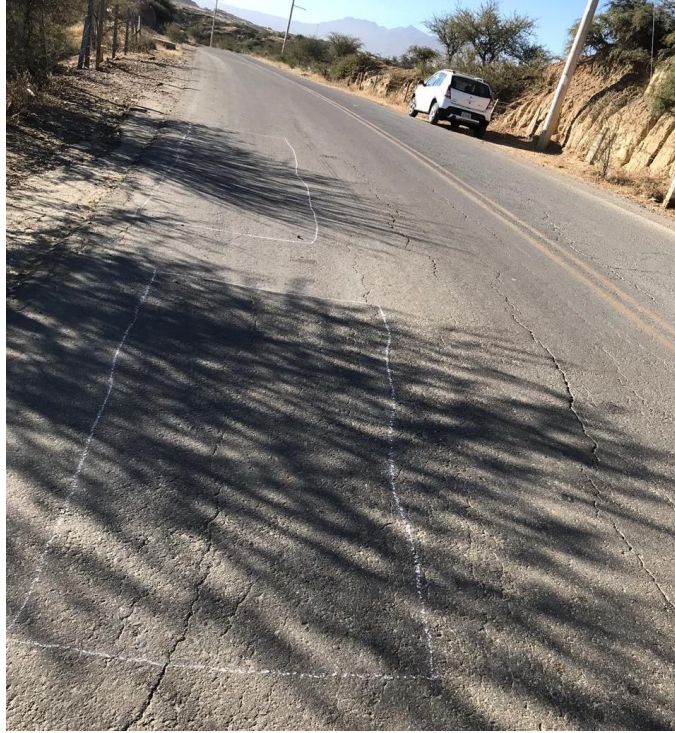
Depresiones

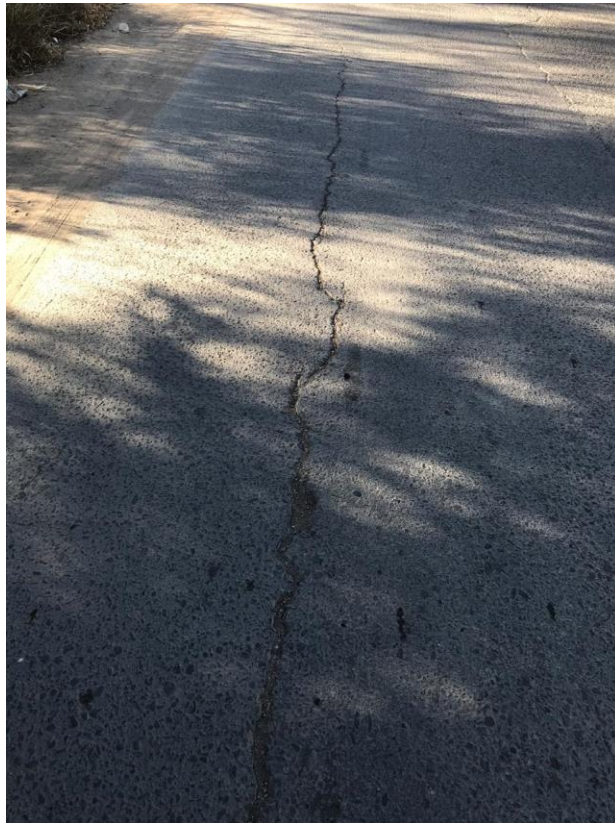
Fisura longitudinal

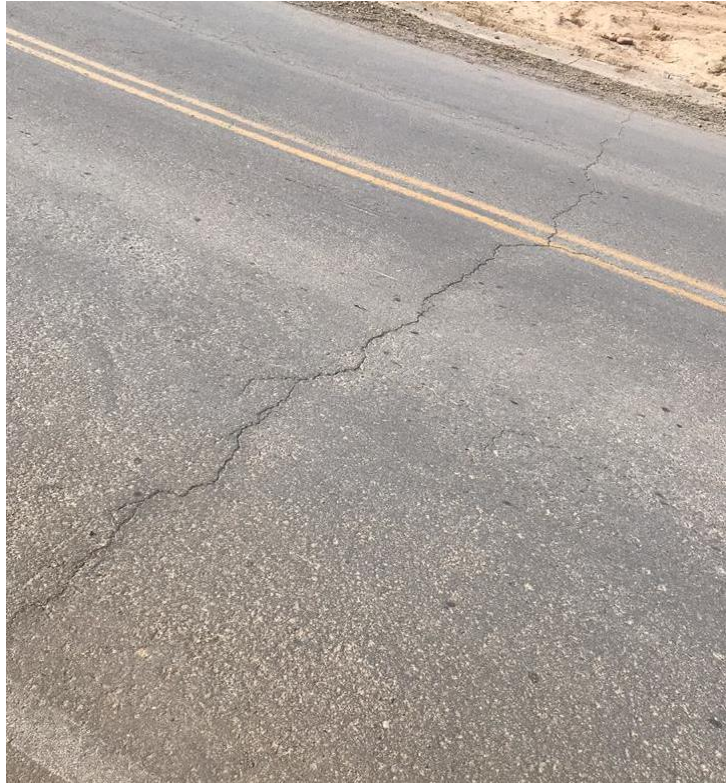
Fisura transversal

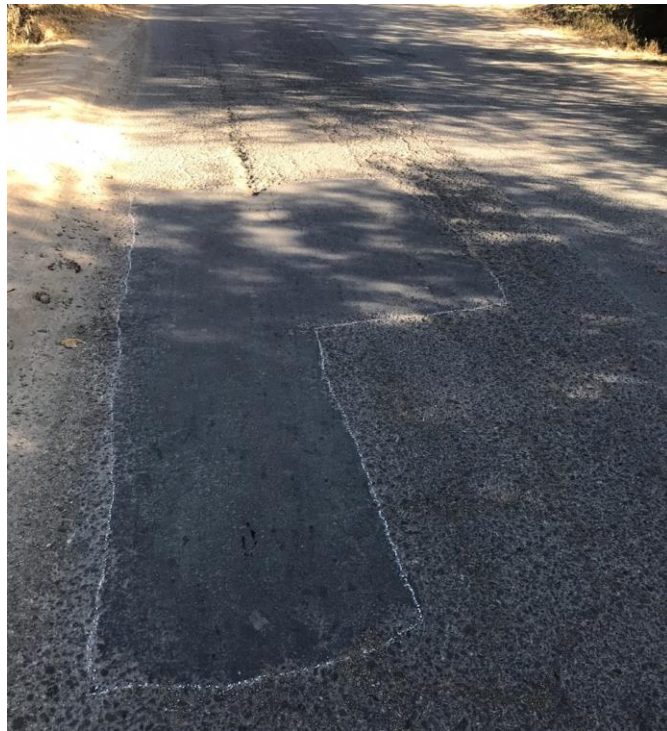
Parqueo

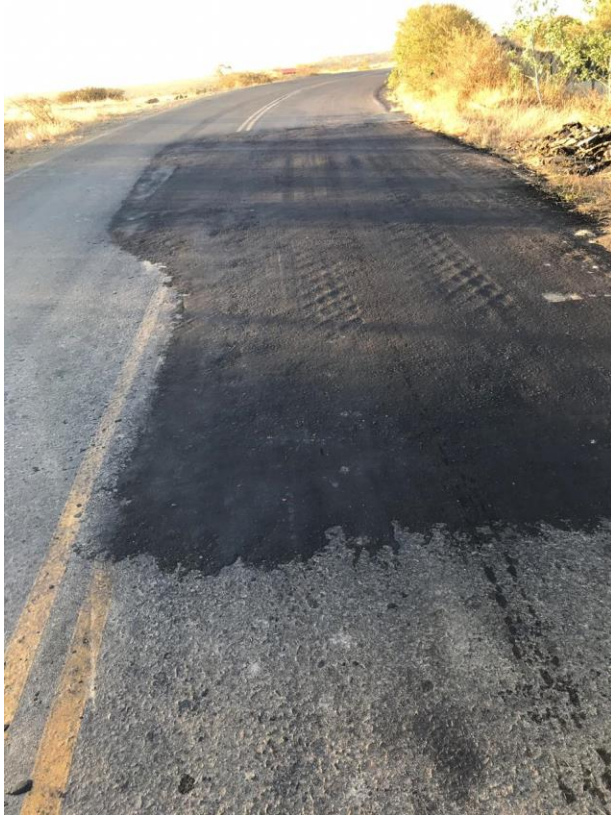
Parche

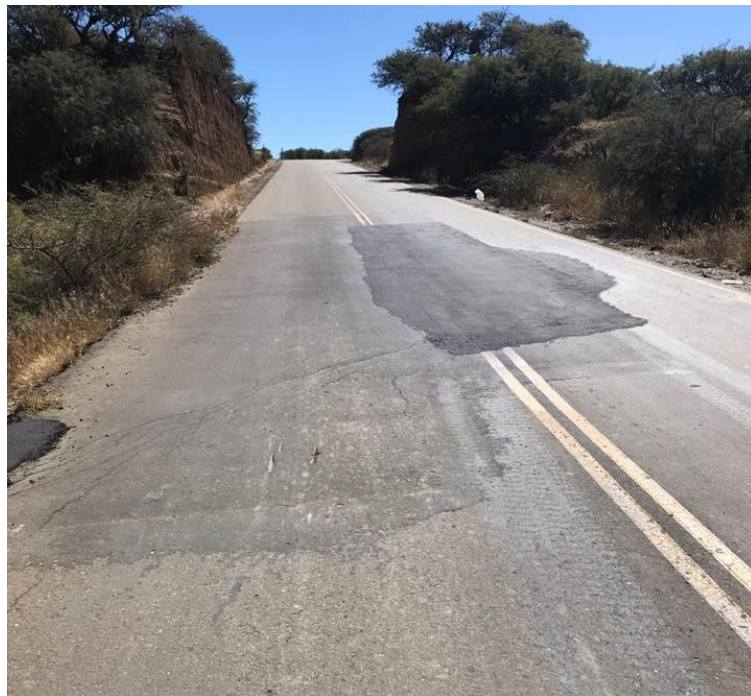
Parche y depresión

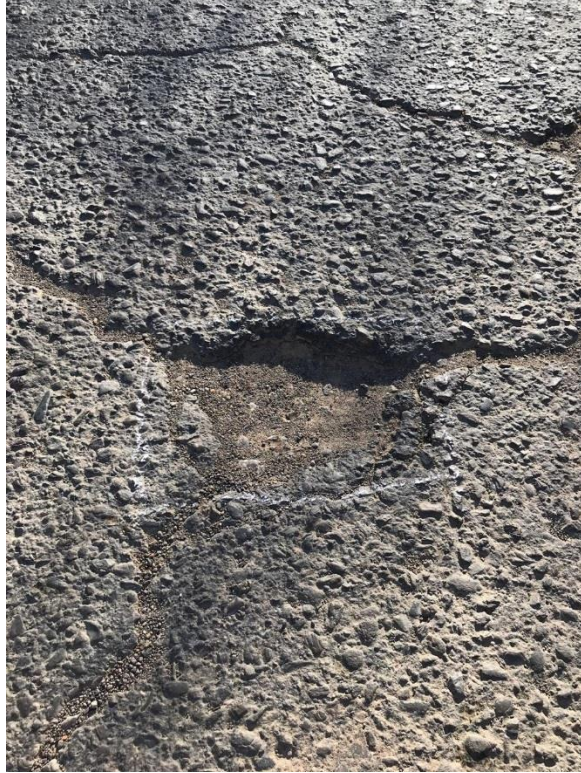
Hueco

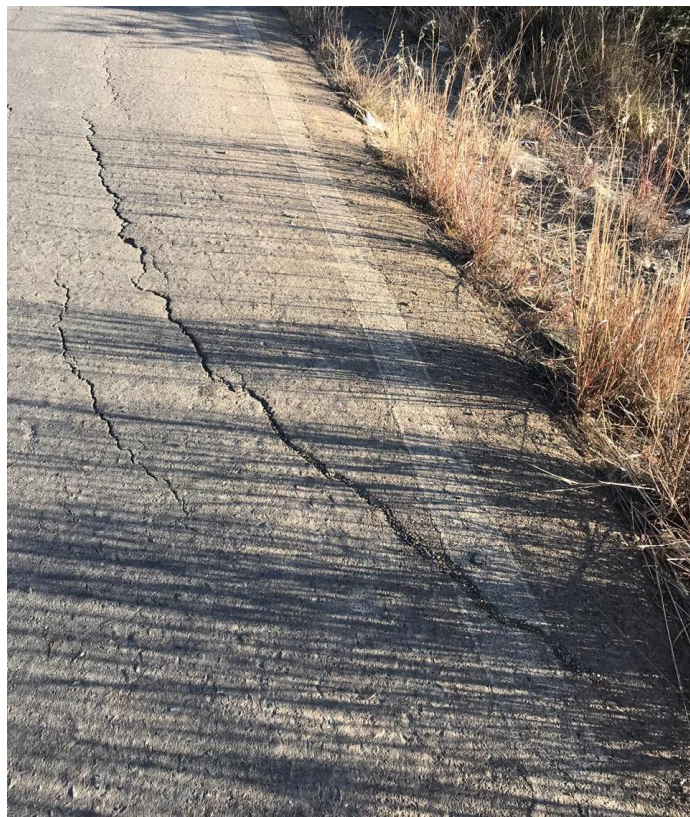
Fisura parabólica

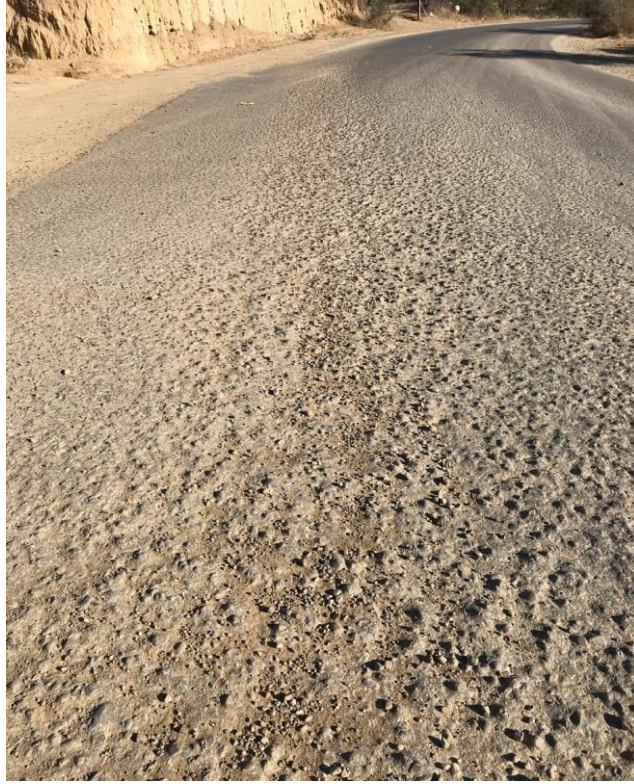
Desprendimiento de agregados

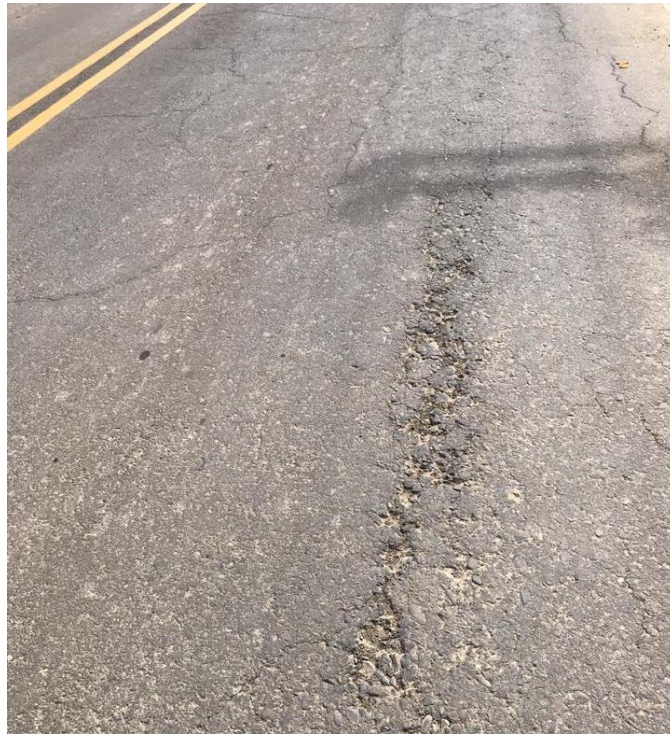
Desprendimiento de agregados
