CAPITULO I

INTRODUCCIÓN

En el presente trabajo el autor propone evaluar los daños físicos encontrados de tal manera se puede determinar el grado de deterioro en las obras de arte menor del tramo Puerta El Chaco- Carlazo., también realizar una evaluación hidráulica y estructural y verificar si cumplen o no con sus funciones.

Evaluar las fallas en obras de arte menor del tramo Puerta El Chaco- Carlazo, mediante una identificación física del estado actual, de tal manera se pueda determinar el grado de deterioro.

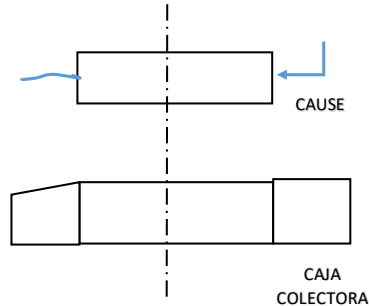
CONDICIONES HIDRAULICAS			
N°	DESIGNACION		DATOS
1	CURSO PERMANENTE		NO
2	ESVIAJE DE CAUSE	AGUAS ARRIBA	90°
		AGUAS ABAJO	0°
3	PELO DE AGUA MAX. (mts)	AGUAS ARRIBA	0.79
		AGUAS ABAJO	0.46
4	PROFUNDIDAD AGUA (mts)	ARRIBA	
		MEDIO	
		ABAJO	
5	ESPESOR DE SEDIMENTACION (mts)	ARRIBA	0.55
		MEDIO	0.19
		ABAJO	0
6	PROFUNDIDAD DE EROSION (mts)	ARRIBA	X
		MEDIO	
		ABAJO	2.3
7	CALIFICACION		3 B

OBSERVACIONES: Limpieza de cause aguas arriba y parte de la conducción.
