PLANILLAS ADMINISTRADORA BOLIVIANA DE CARRETERAS

FORMULARIO DE CAMPO PARA INVENTARIO

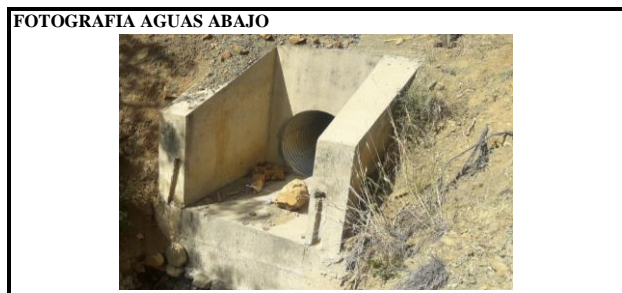
OBSERVACIONES: Existe grietas en los cabezales y falta pernos a la tubería.

INFORME: Realizar tareas
 Parte Hidráulica COD 01, 03, 07 Limpiar cause aguas arriba, Limpieza de conducto, y Defender contra erosión.
 Parte Estructural COD 16 Reparar conducto.

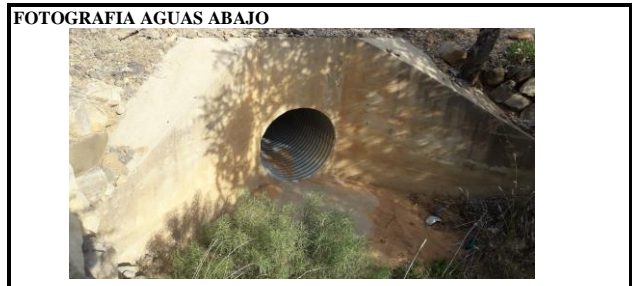
OBSERVACIONES: Limpieza mínima de cause aguas arriba.

OBSERVACIONES: Esta en buen mantenimiento.

INFORME: Realizar tareas Parte Hidráulica COD 01, Limpieza cause aguas arriba.

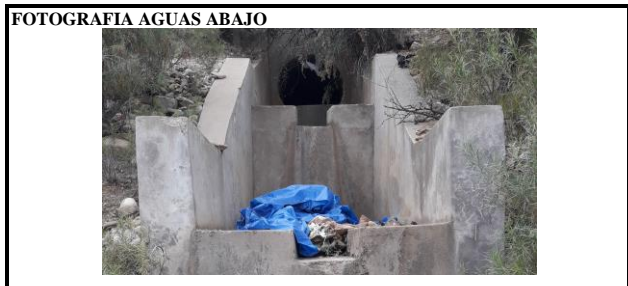
OBSERVACIONES: Existe grietas en los cabezales la caída escalonada tiene grietas y falta pernos a la tubería.

INFORME: Realizar tareas
 Parte Hidráulica COD 01, 03, 07 Limpiar cause aguas arriba, Limpieza de conducto, y Defender contra erosión.
 Parte Estructural COD 14 Reparar Muros(aleros).

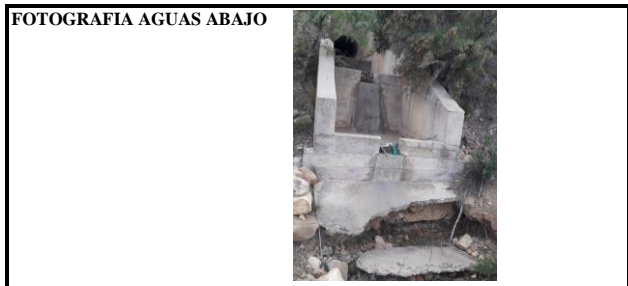
OBSERVACIONES: Existe grietas en los cabezales y rompió platea (piso) esto ocasiona erosión en la fundación.

INFORME: Realizar tareas Parte Hidráulica COD 01, 07 Limpieza cause aguas arriba, y Defender contra erosión. Parte Estructural COD 14, 19 Reparar muros(aleros), construir piso base de caída escalonada.

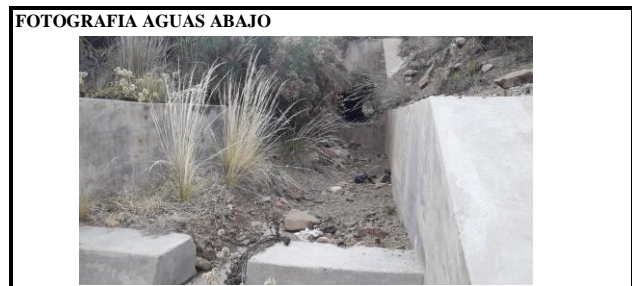
OBSERVACIONES: Existe fisuras en los cabezales la caída escalonada tiene grietas tiene maleza sedimentada en la caída escalonada y falta pernos a la tubería.

INFORME: Realizar tareas Parte Hidráulica COD 01, 02, 04 Limpiar cause aguas arriba, Limpiar cause aguas abajo, y profundizar cause aguas arriba. Parte Estructural COD 15 Reparar plateas(pisos).

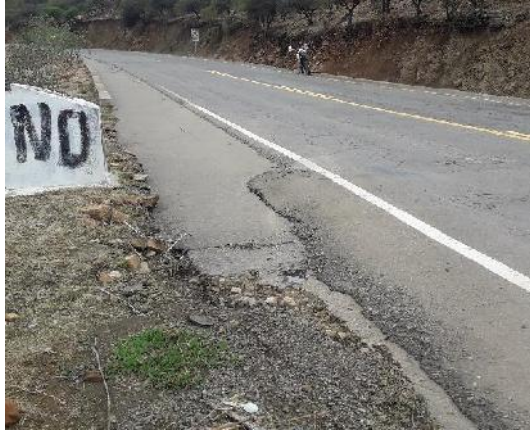
PROGRESIVA 0+000 - 1+110
TIPOS DE DAÑO DS, OB

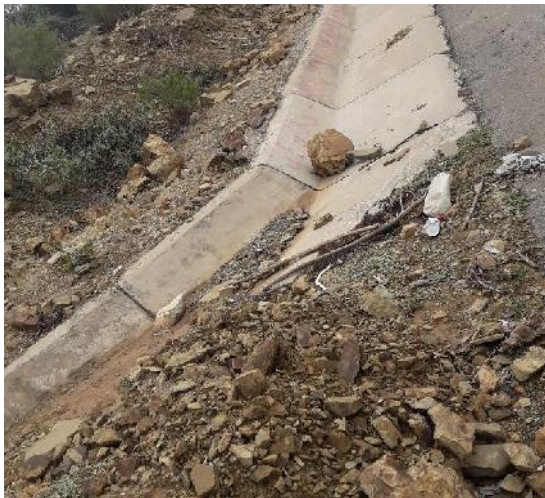
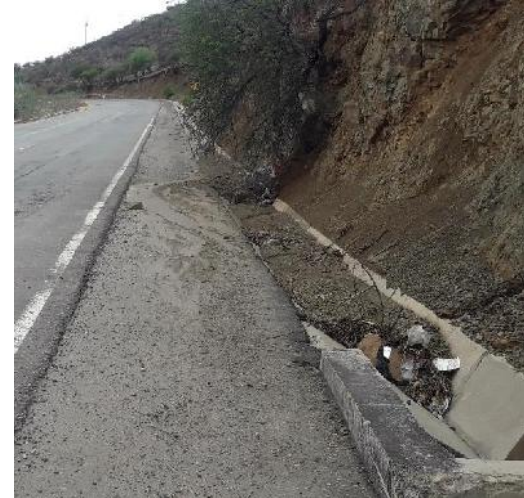
PROGRESIVA 1+010 - 1+540
TIPO DE DAÑO OBS

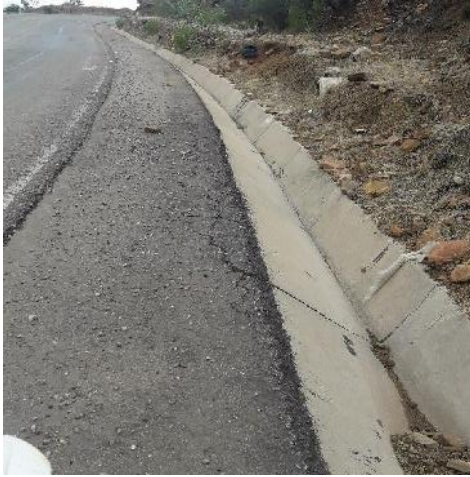
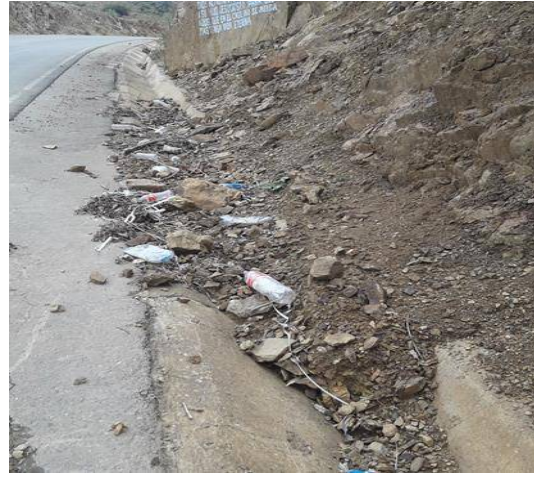
PROGRESIVA 1+340 – 1+740
TIPO DE DAÑO DE

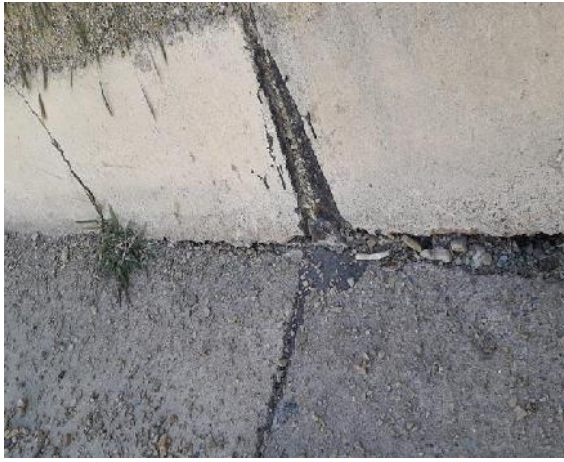
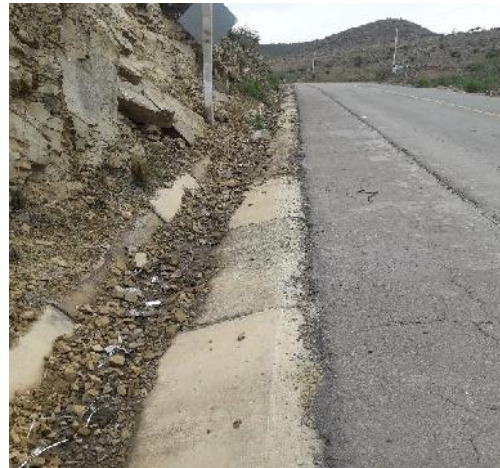
PROGRESIVA 1+861 – 1+995
TIPO DE DAÑO ES, GR

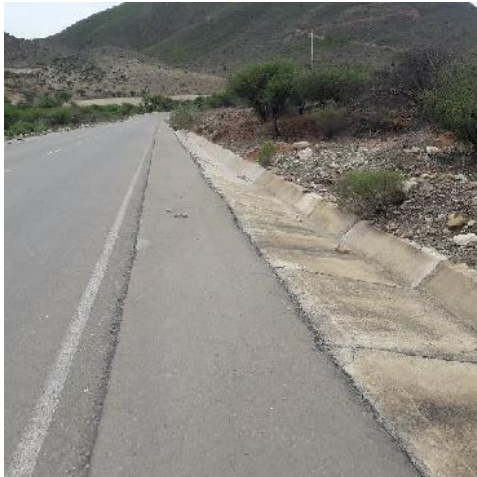
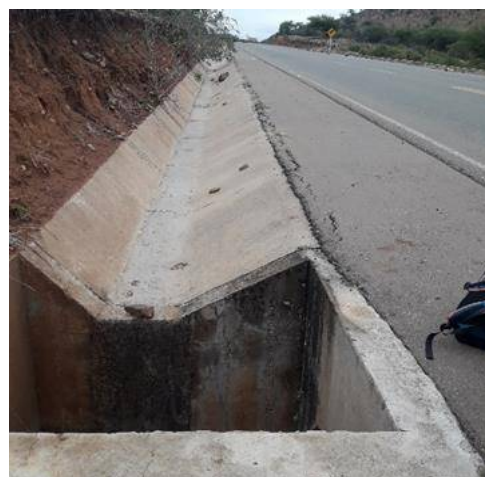
PROGRESIVA 1+880 – 2+010
TIPO DE DAÑO LIMPIO S/D

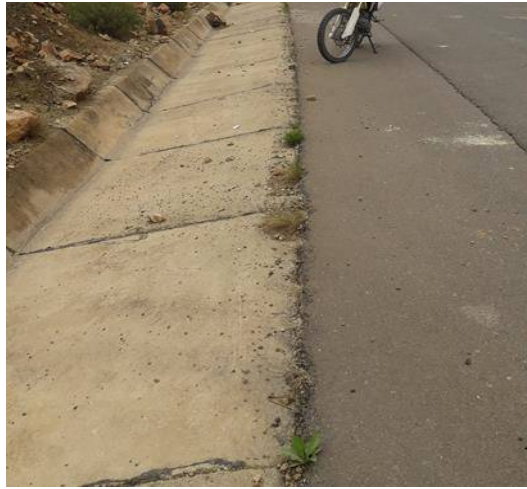
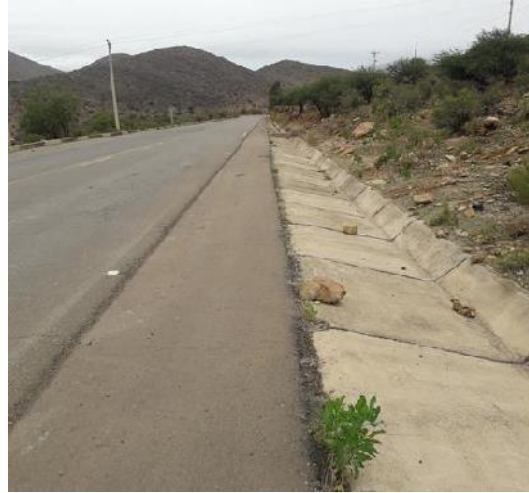
PROGRESIVA 2+080 – 4+290

TIPO DE DAÑO DE, SE

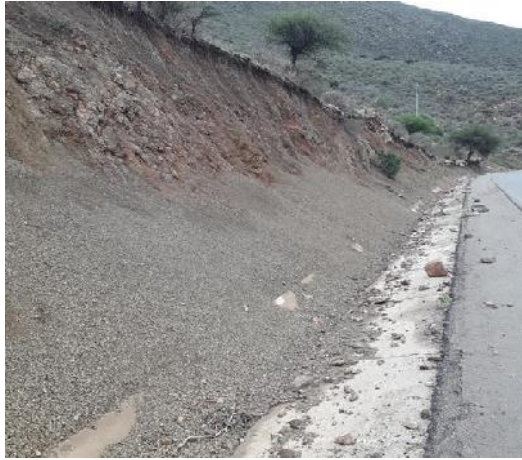
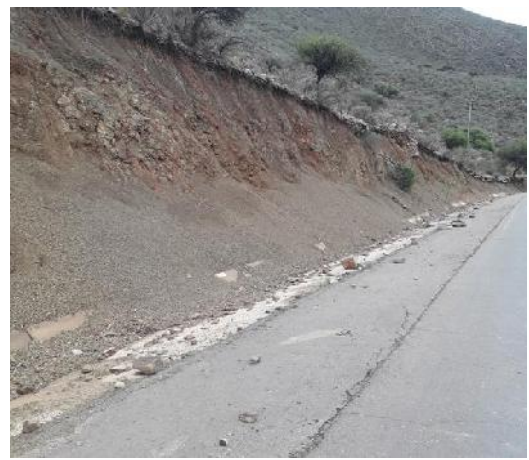
PROGRESIVA 3+022 – 3+127

TIPO DE DAÑO OB, DE, DS

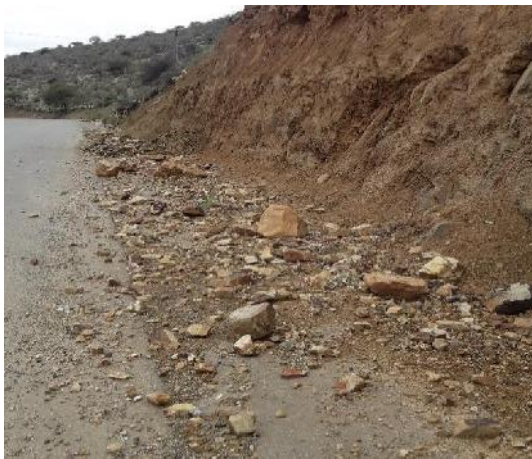
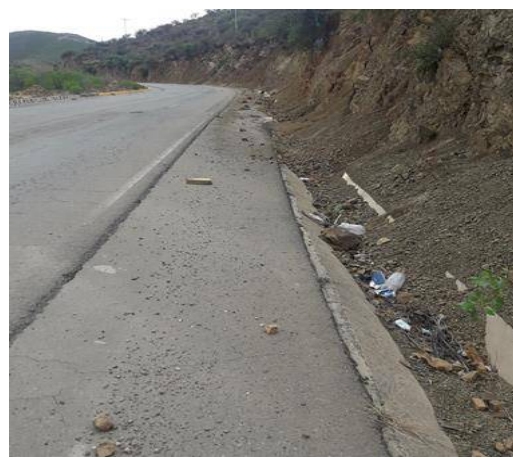
PROGRESIVA 3+338 – 3+460

TIPO DE DAÑO OB

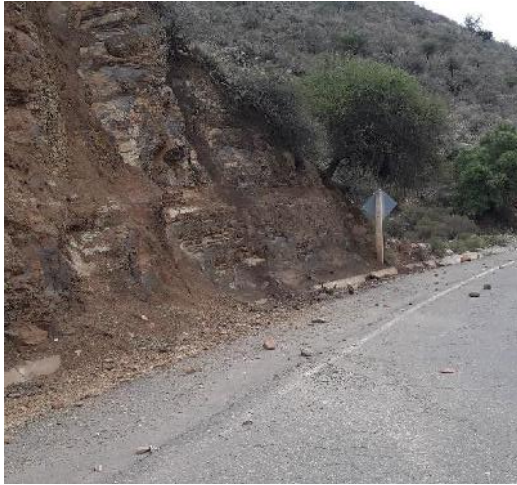
PROGRESIVA 3+590 – 3+700
TIPO DE DAÑO OB

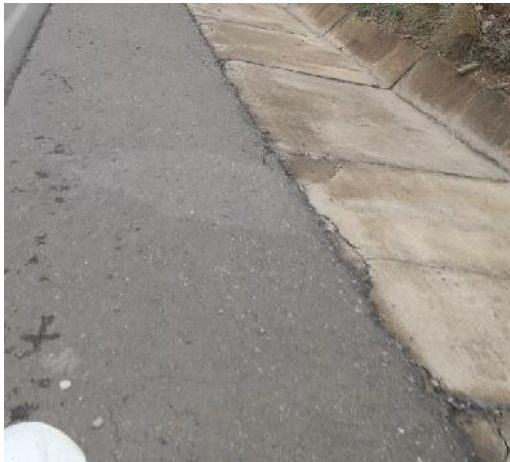
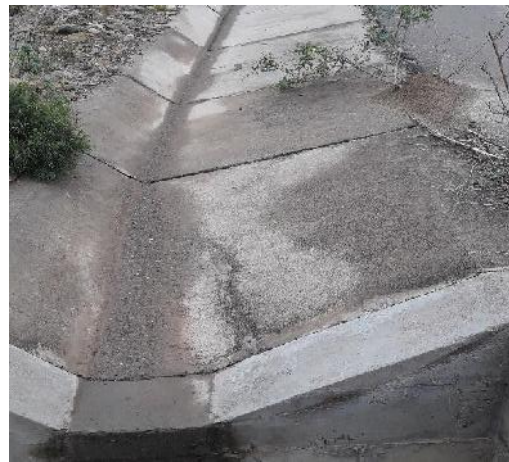
PROGRESIVA 3+930 – 4+160
TIPO DE DAÑO GR

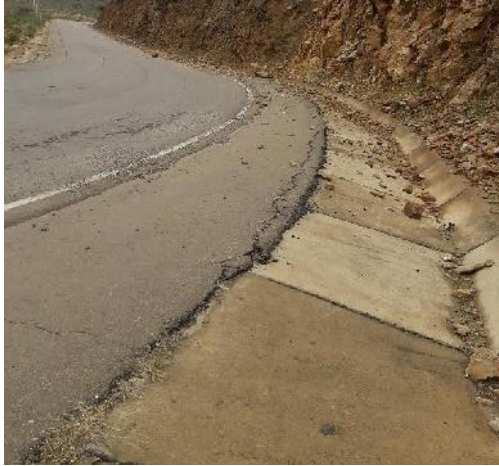
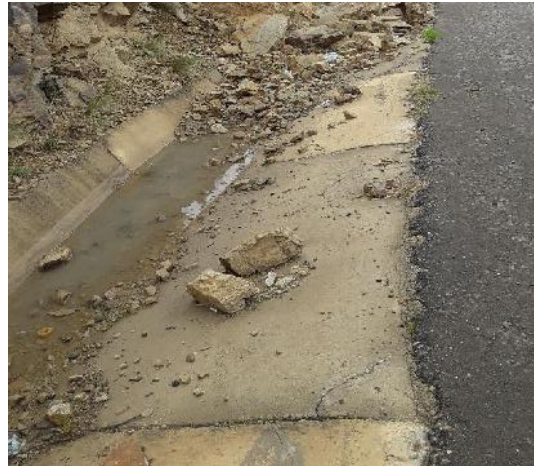
PROGRESIVA 4+360 – 4+560
TIPO DE DAÑO OB, DE

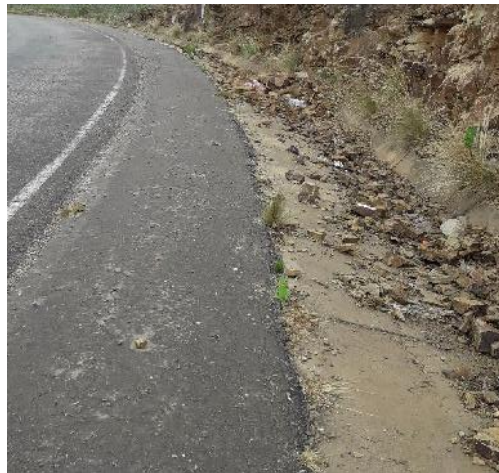
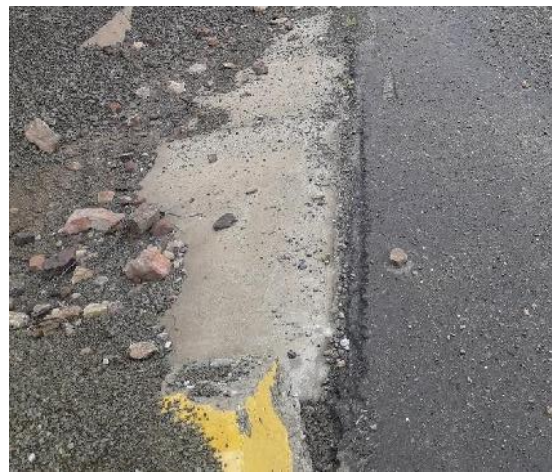
PROGRESIVA 4+390 – 4+ 540
TIPO DE DAÑO OB, DS

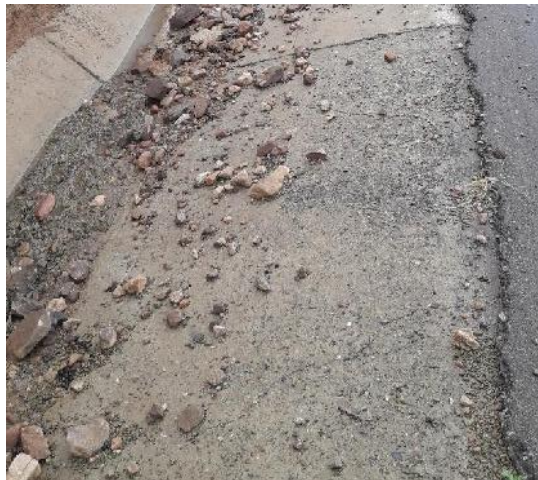
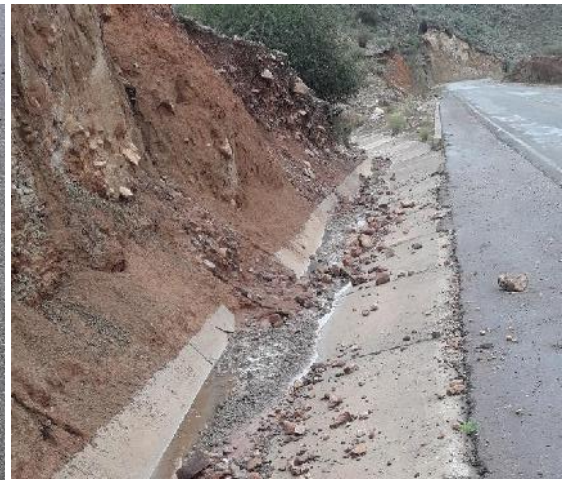
PROGRESIVA 4+580 – 4+700
TIPO DE DAÑO DS, OB, GR

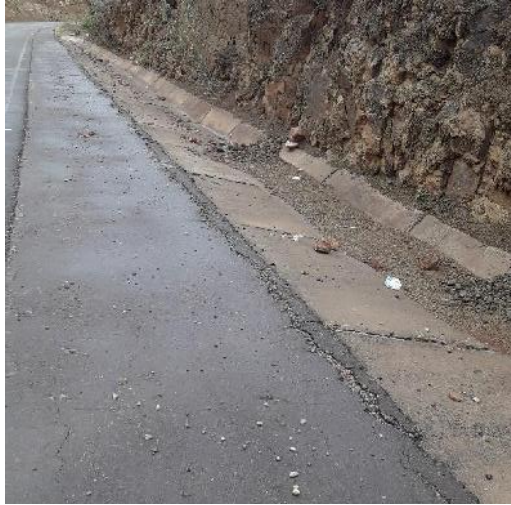
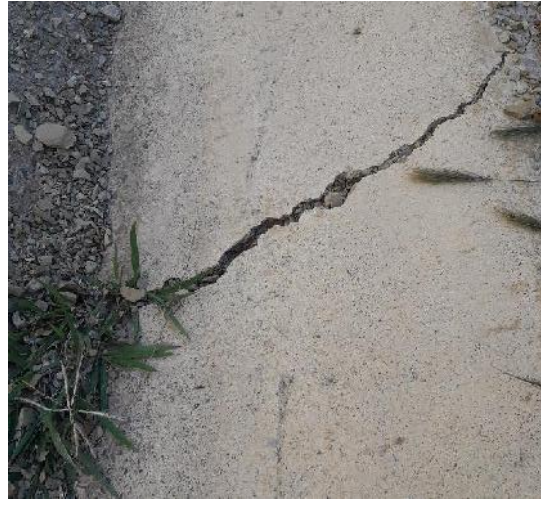
PROGRESIVA 4+600 - 4+689

TIPO DE DAÑO OB, DS

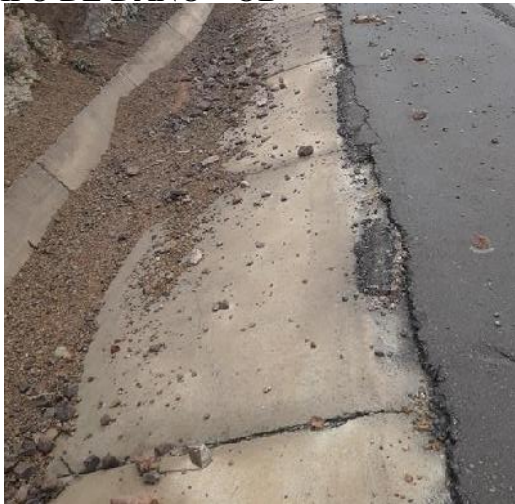
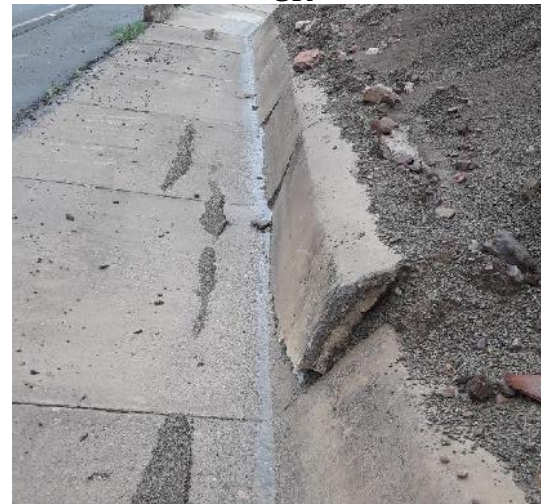
PROGRESIVA 4+710 - 4+800

TIPO DE DAÑO OB

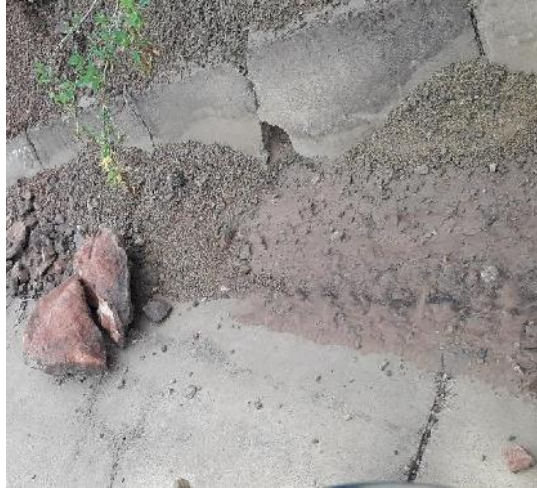
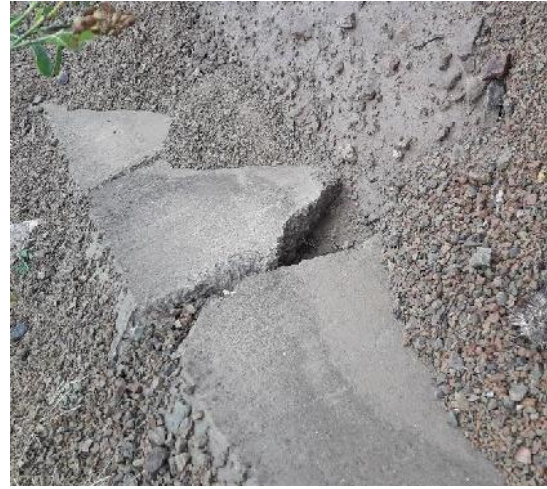
PROGRESIVA 4+800 – 4+802
TIPO DE DAÑO GR, OB

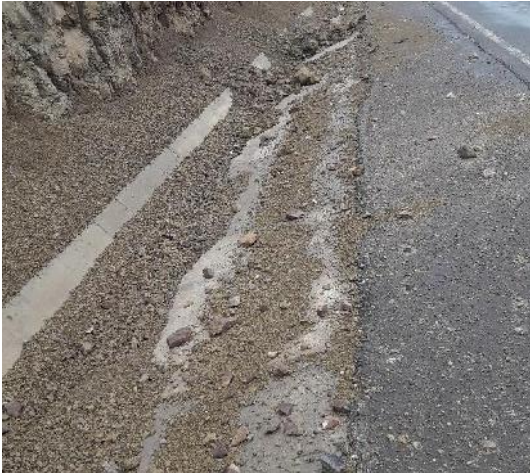
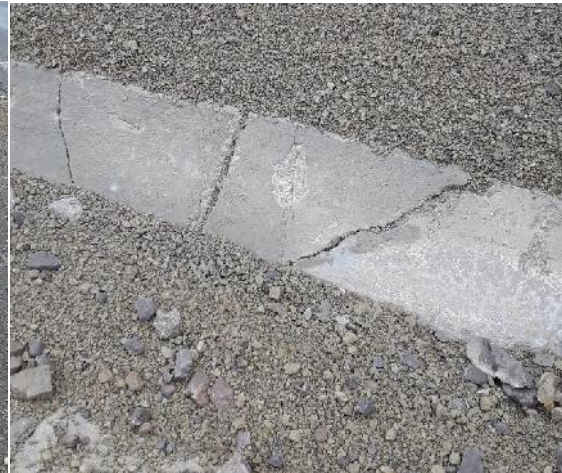
PROGRESIVA 4+802 – 4+845
TIPO DE DAÑO OB

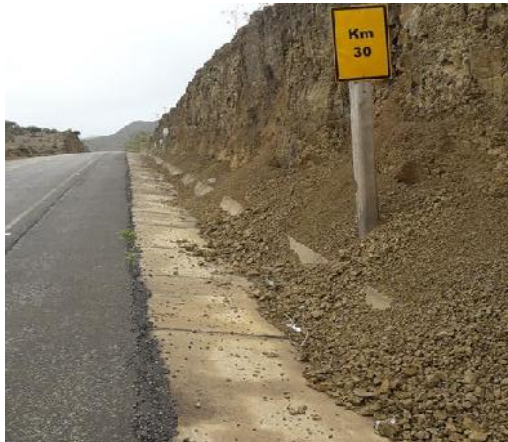
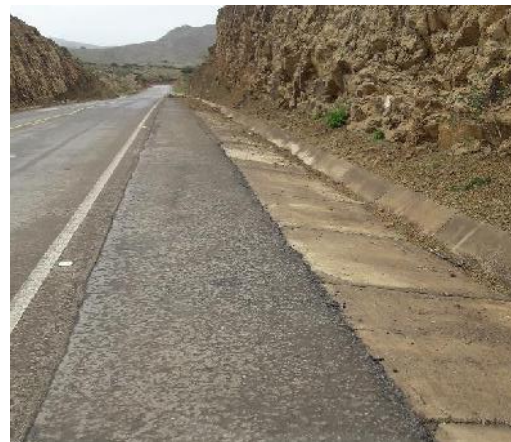
PROGRESIVA 4+975 – 5+200
TIPO DE DAÑO OB

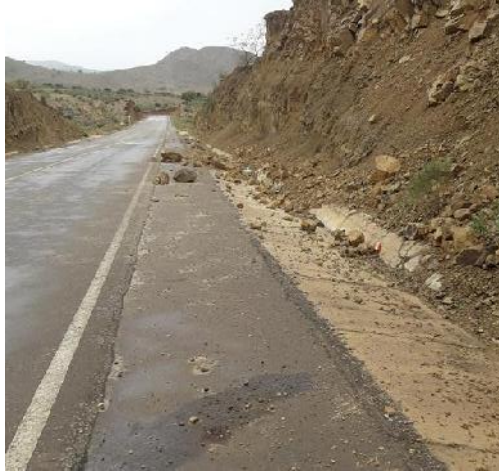
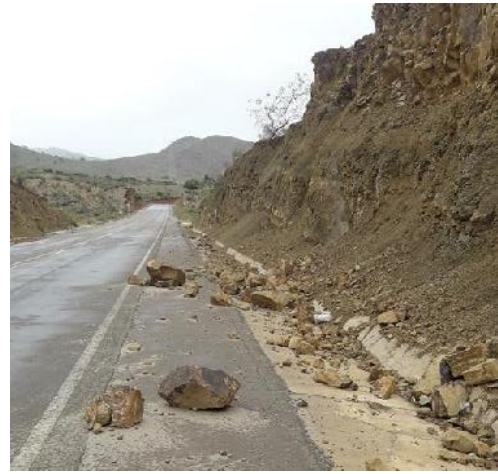
PROGRESIVA 4+990 – 5+160
TIPO DE DAÑO OB

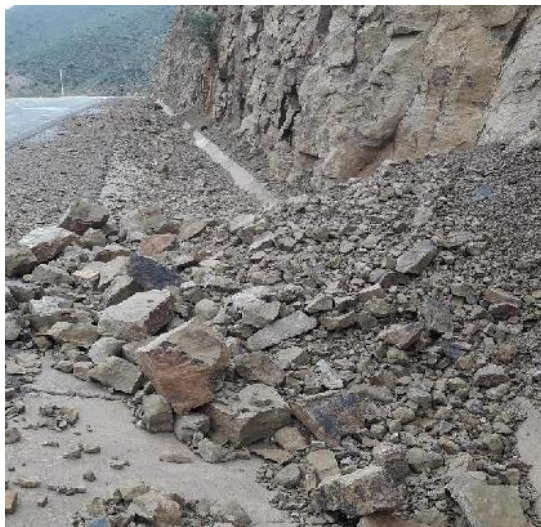
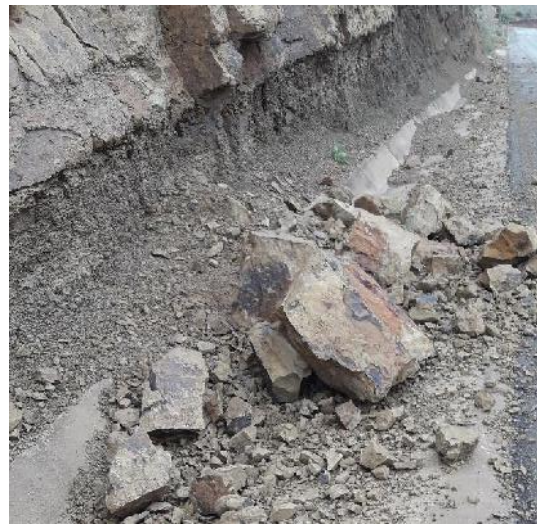
PROGRESIVA 5+229 – 5+300
TIPO DE DAÑO OB

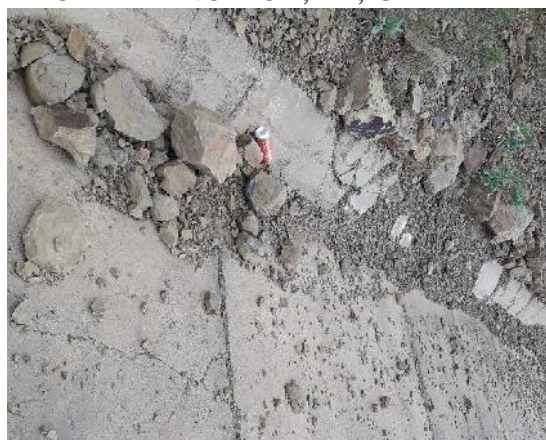
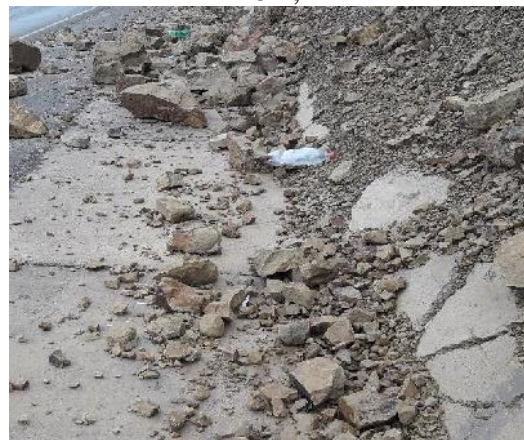
PROGRESIVA 5+300 – 5+314
TIPO DE DAÑO OB, FR, GR

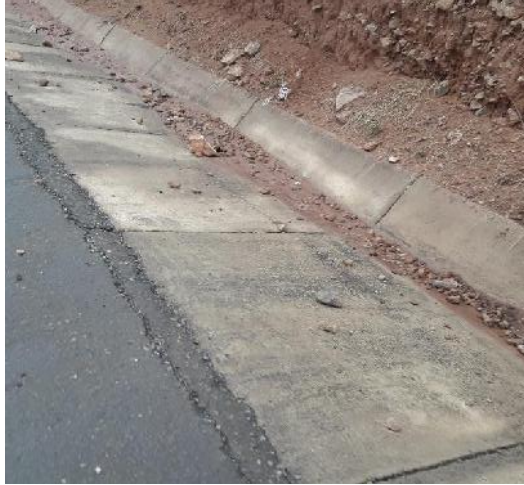
PROGRESIVA 5+314 – 5+454
TIPO DE DAÑO DS

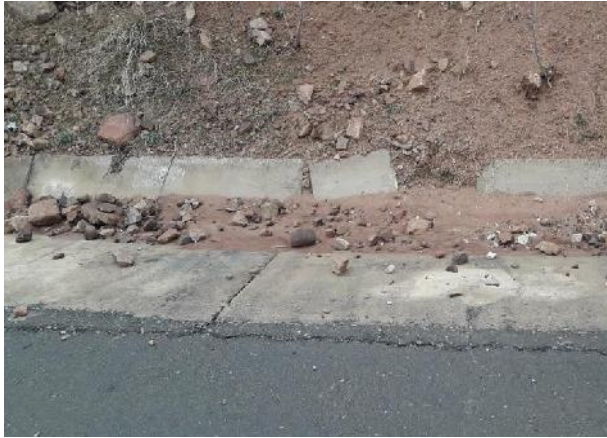
PROGRESIVA 5+340 – 5+370
TIPOS DE DAÑO FR, OB

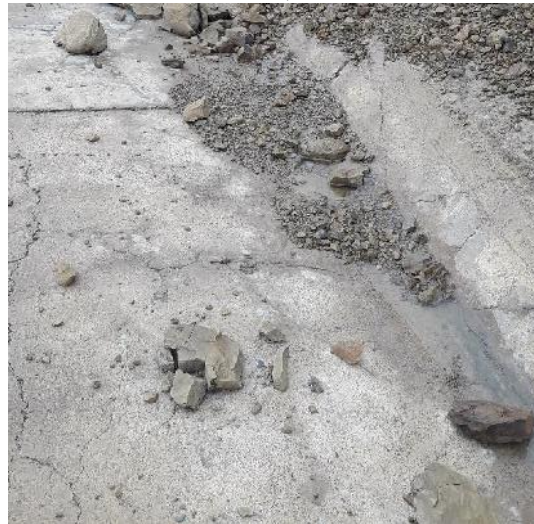
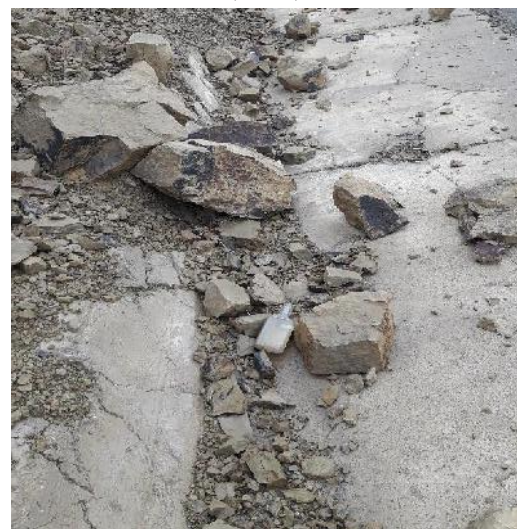
PROGRESIVA 5+370 – 5+456
TIPO DE DAÑO GR, OB

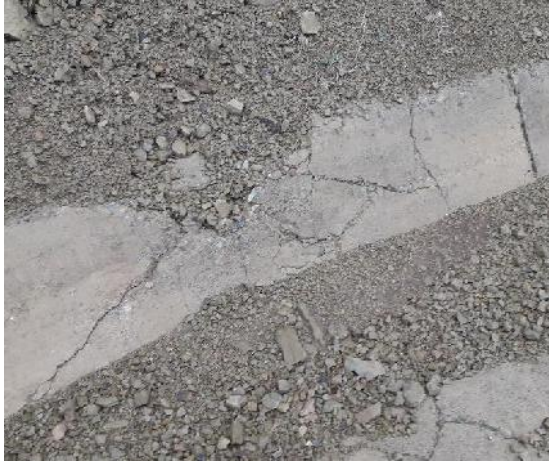
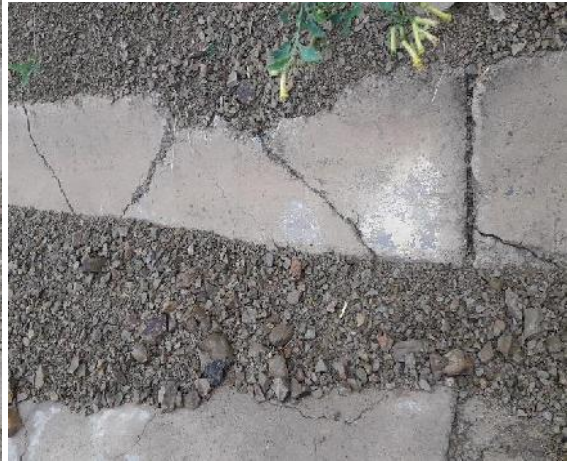
PROGRESIVA 5+550 – 5+638
TIPO DE DAÑO OB, GR

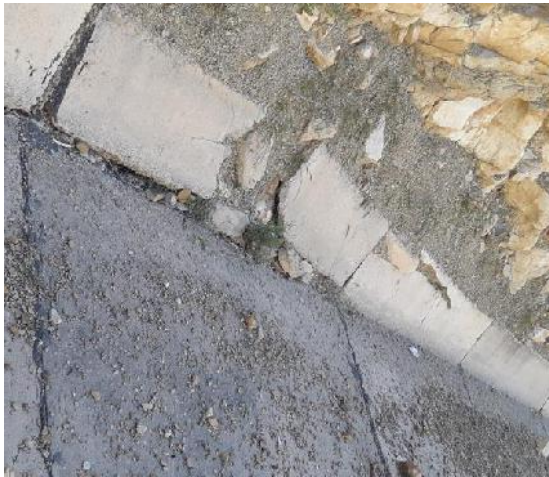
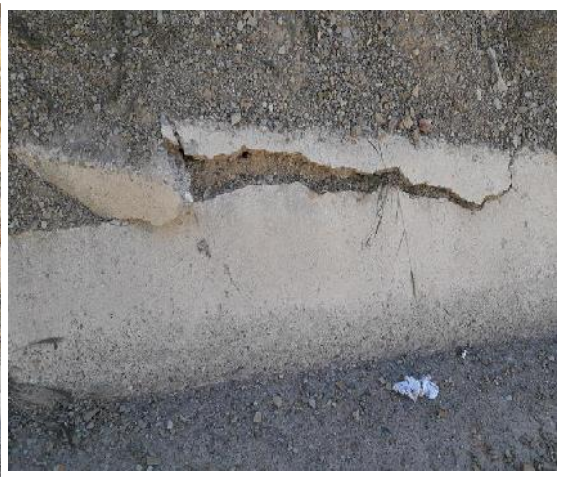
PROGRESIVA 5+638 – 5+640
TIPO DE DAÑO OB, FR

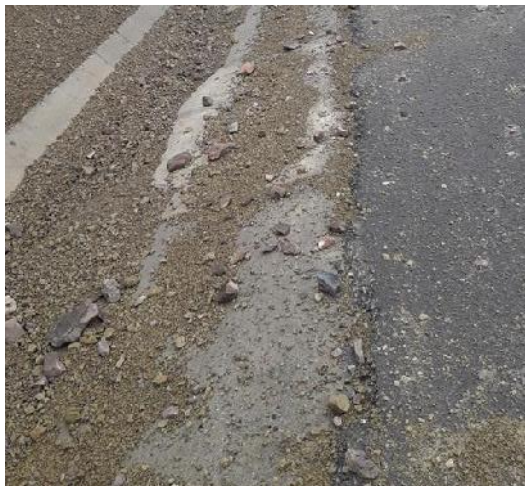
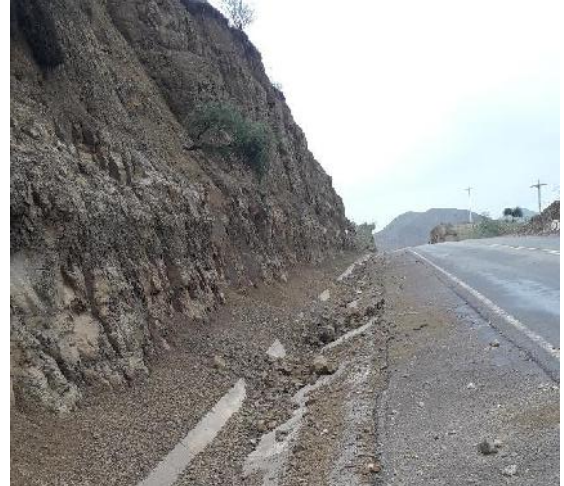
PROGRESIVA 5+640 – 5+684
TIPO DE DAÑO OB

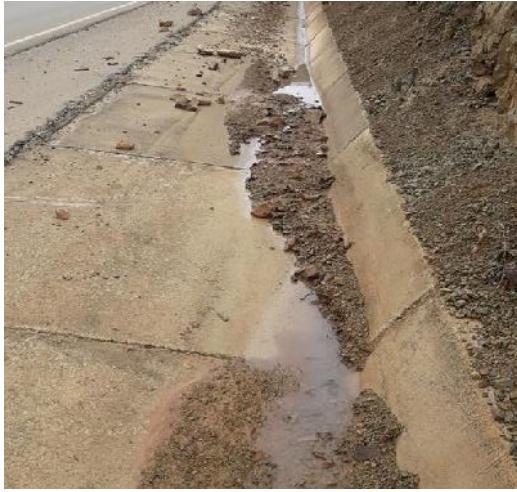
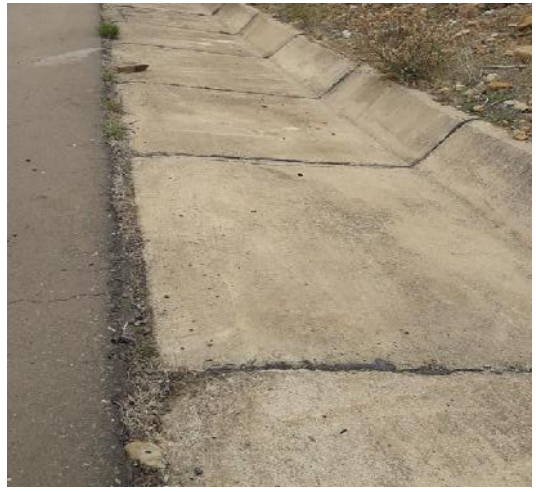
PROGRESIVA 5+540 – 6+220

TIPO DE DAÑO OB

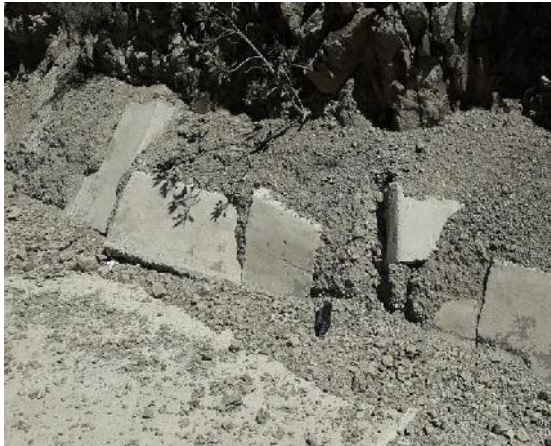
PROGRESIVA 5+760 – 6+220

TIPO DE DAÑO OB, FR
