PLANILLAS PARA EVALUACION DE ALCANTARILLAS										
IDENTIFICACION			CARACTERISTICAS DE LA ALCANTARILLA							
PROVINCIA:	TARIJA CERCADO	CABEZALES	ARRIBA:	NO	ABAJO:	SI	MATERIAL:	HORMIGÓN		
OBRA DE ARTE N°:	1	LUCES:	N°:	1	D - L (m):	0.9	PENDIENTE:	2%		
RUTA:	F 11	ALEROS:	ARRIBA:	NO	ABAJO:	SI	H TERRAPLEN:	1.85		
PROGRESIVA:	0+220	BASE:	ARRIBA:	SI	ABAJO:	SI	LONGITUD C:	12.6		
ALCANTARILLA TIPO:	ONDULADA	ESVIAJE α:	IZQUIERDA:	1°	DERECHA:		ESPESOR:	2 mm		
FECHA:	24/2/2019	TIPO CAJÓN:	NO	ANCHO:	-	ALTO:	-			
CONDICIONES ESTRUCTURALES

PLANILLAS PARA EVALUACION DE ALCANTARILLAS										
IDENTIFICACION			CARACTERISTICAS DE LA CAJA COLECTORA							
PROVINCIA:	TARIJA CERCADO		RUTA:		F 11			MATERIAL:	HORMIGON	
OBRA DE ARTE N°:	1		ALCANTARILLA TIPO:		ONDULADA			PENDIENTE:	2%	
PROGRESIVA:	0+220		CAJA:	IZQ.		DER.	SI	H TERRAPLEN	0.85	
FECHA:	24/2/2019		LUCES:	N°:	1	D - L (m):	0.9			
CONDICIONES ESTRUCTURALES										
Entrada			Fisuras: SI n° F: 3 Grieta: SI n° G: 1 Hundimiento: NO Fractura miento (rotura): NO H° Erosionado: SI Desportilla miento: SI Socavación: NO Defectos constructivos: NO Armadura descubierta: NO Deformaciones: NO Obstrucciones: SI Sedimentada: SI				Salida

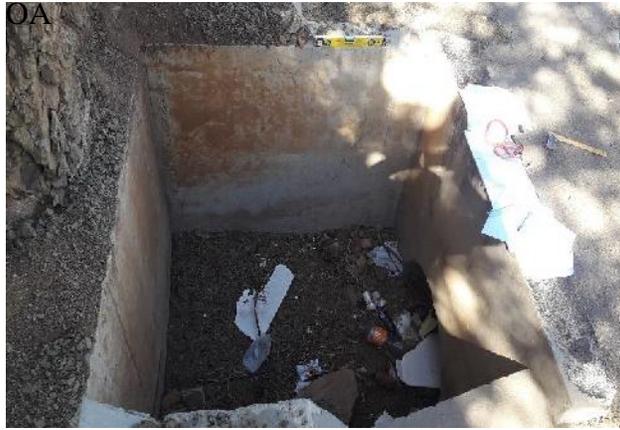
PROGRESIVA 0+220 ALCANTARILLA N° 1

OA

GAM

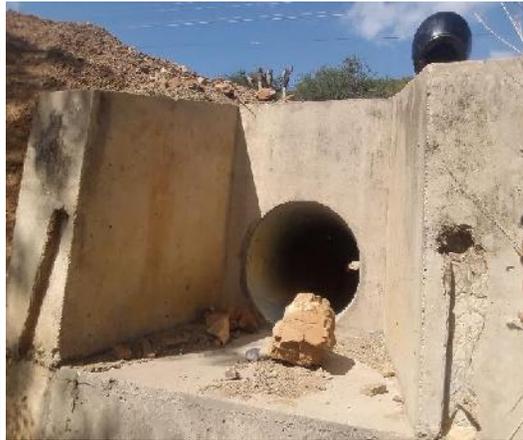
PROGRESIVA 0+590 ALCANTARILLA N° 2

GRI

OA, GAM

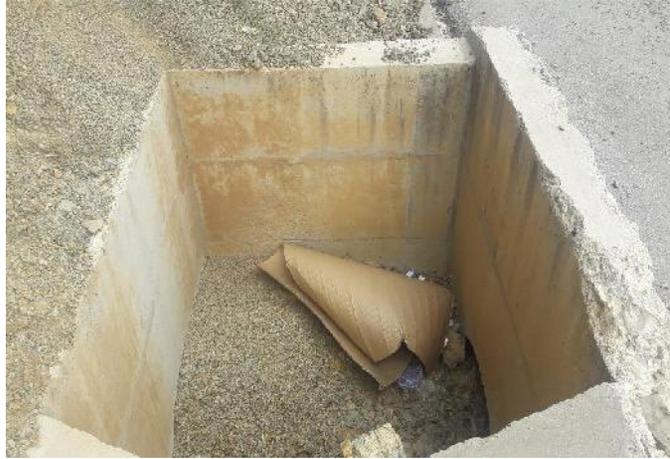
PROGRESIVA 0+590 ALCANTARILLA N° 2

TIPO DE DAÑO GAM, OA

GAM, OA

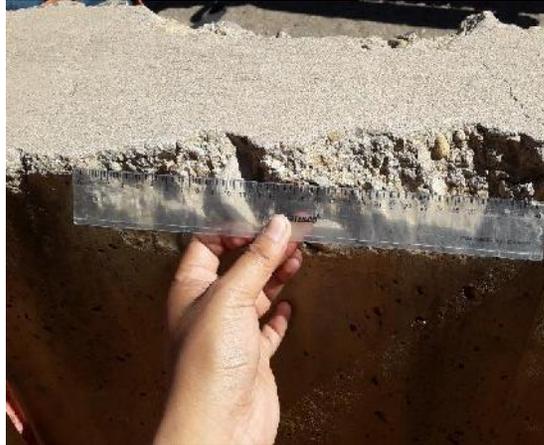
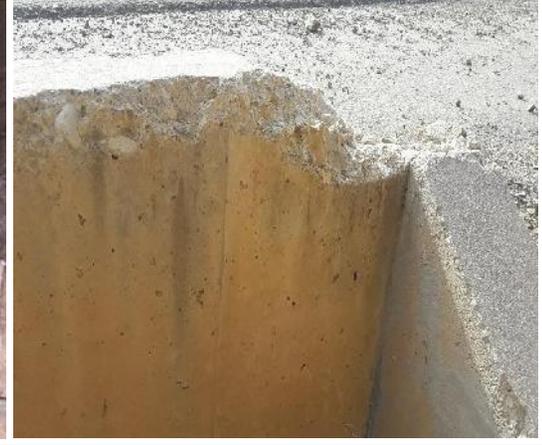
PROGRESIVA 0+ 940 ALCANTARILLA N° 3

ATADURA

GAM

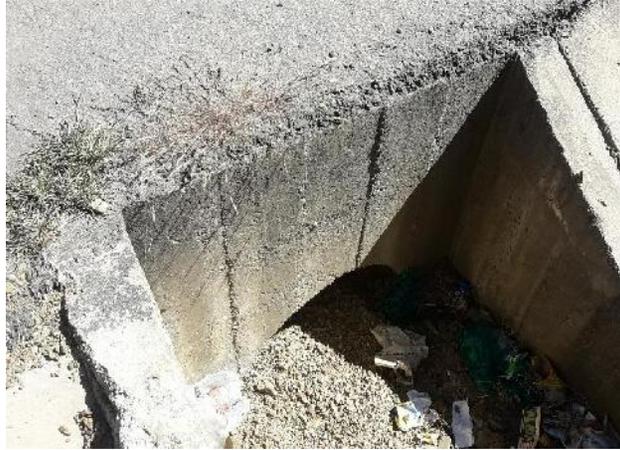
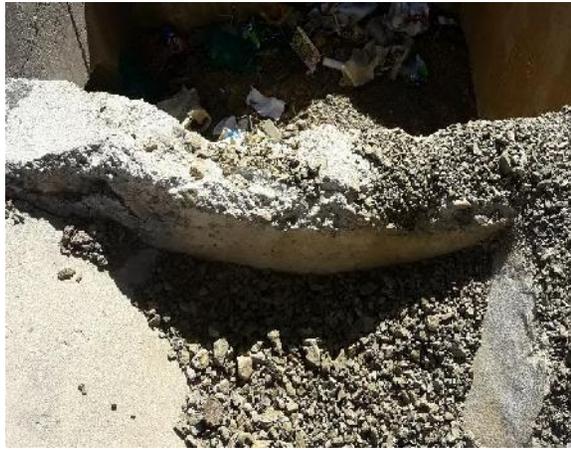
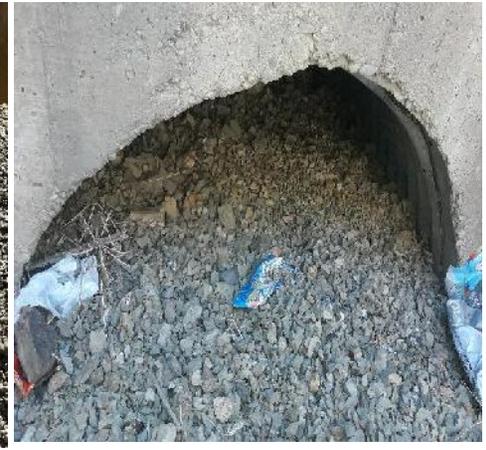
PROGRESIVA 0+940 ALCANTARILLA N° 3

GAM

OA

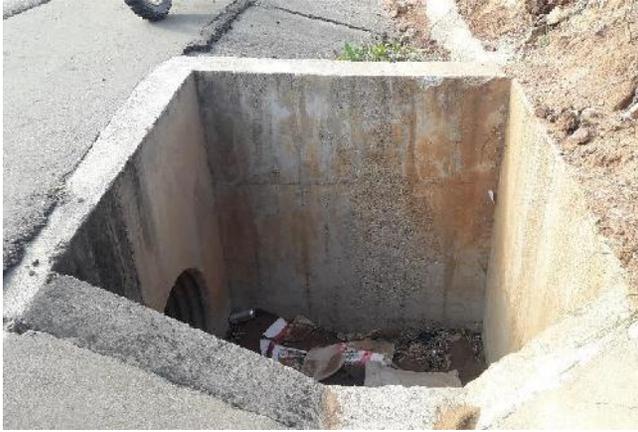
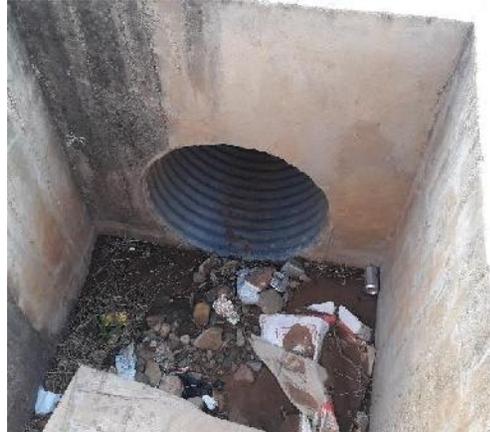
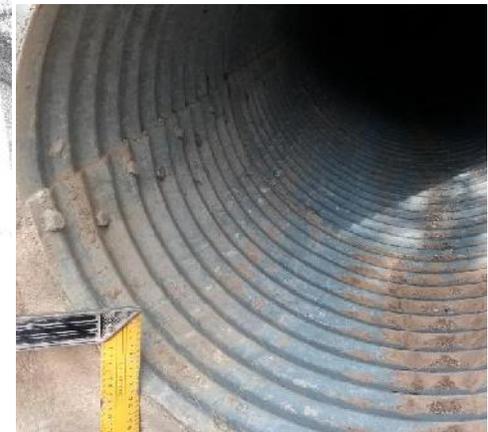
PROGRESIVA 1+600 ALCANTARILLA N° 4
TIPO DE DAÑO

OA

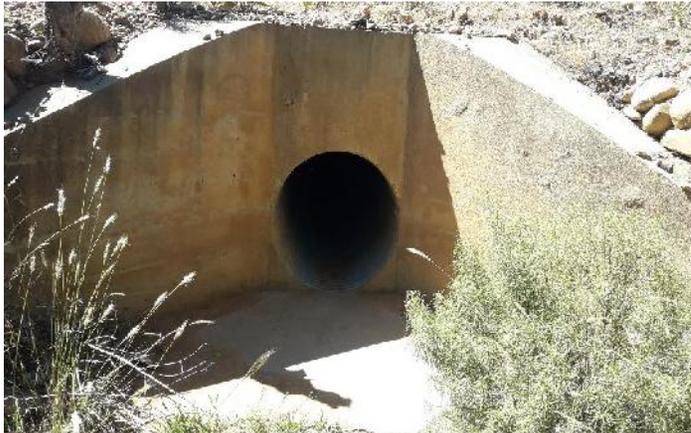
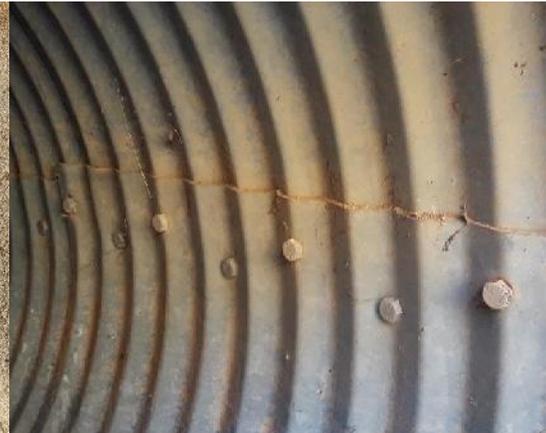
PROGRESIVA 1+780 ALCANTARILLA N° 5

GAM

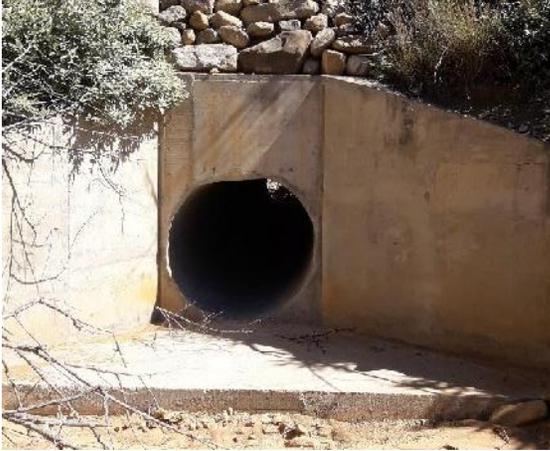
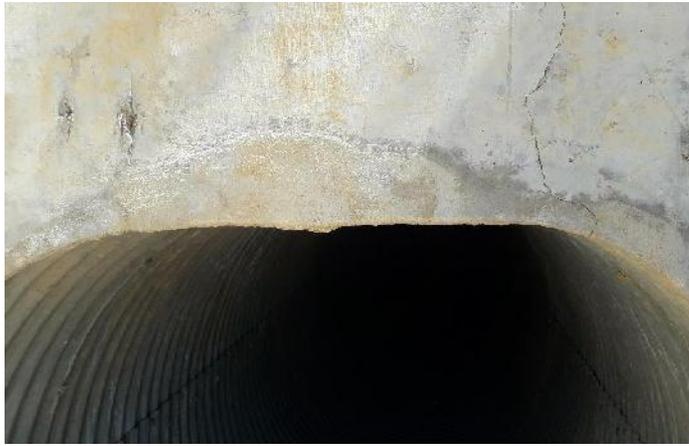
PROGRESIVA 1+780 ALCANTARILLA N° 5

HU, GAM

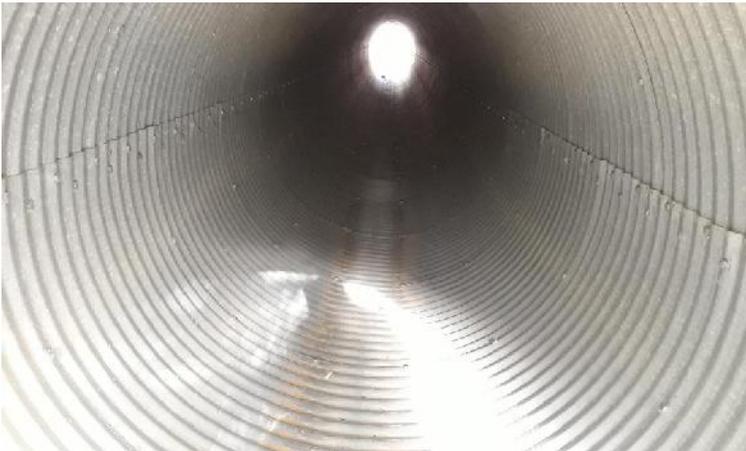
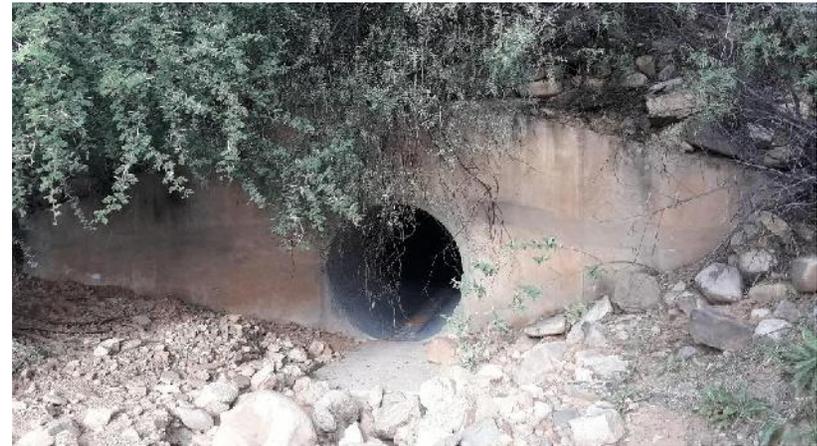
PROGRESIVA 2+013 ALCANTARILLA N° 6

HU

GAM, OA

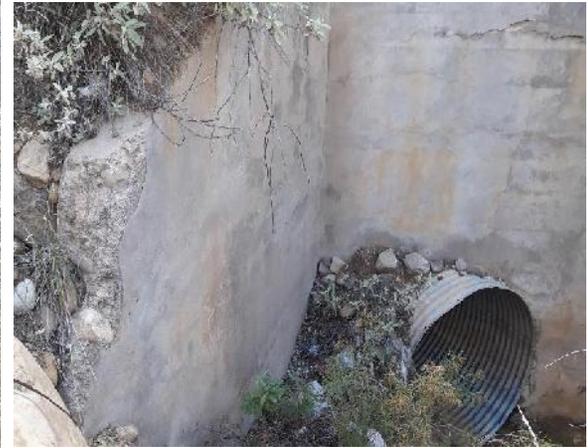
PROGRESIVA 2+013 ALCANTARILLA N° 6

SO, GAM, OA

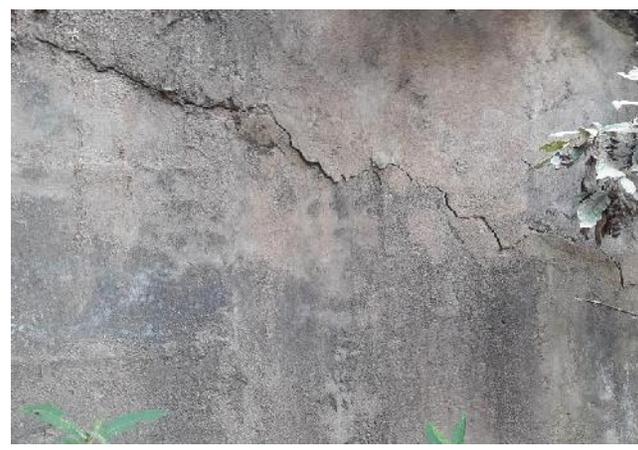
PROGRESIVA 2+328 ALCANTARILLA N° 7

GAM

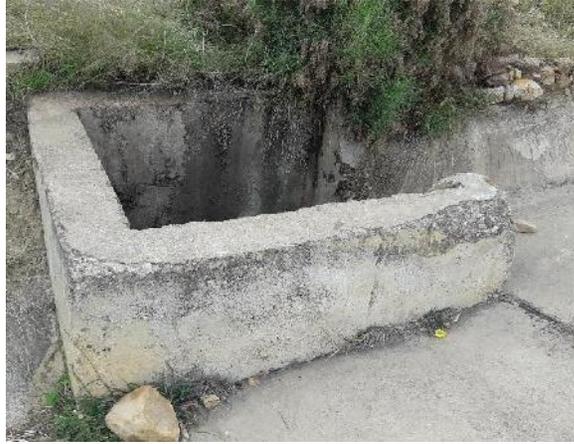
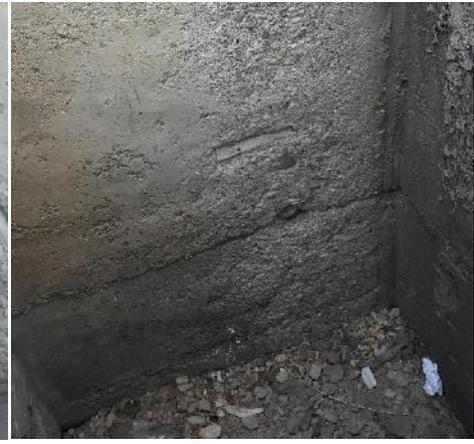
PROGRESIVA 2+328 ALCANTARILLA N° 7

OA, GAM

GAM

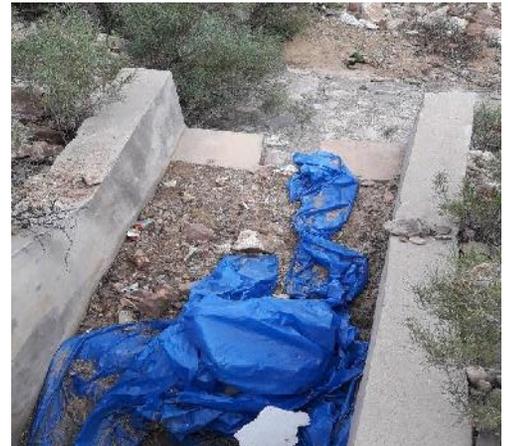
PROGRESIVA 2+500 ALCANTARILLA N° 8

OA

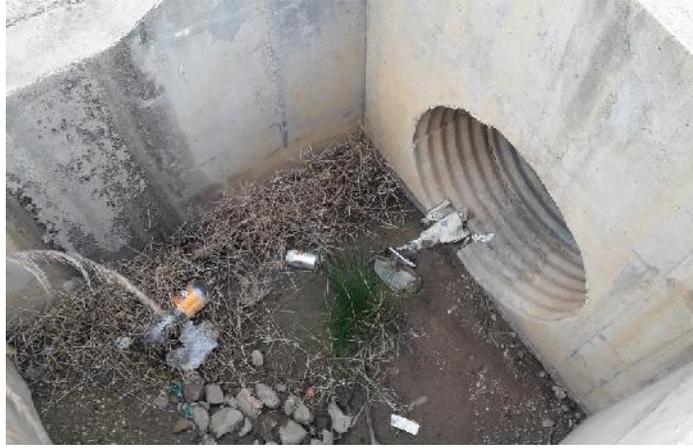
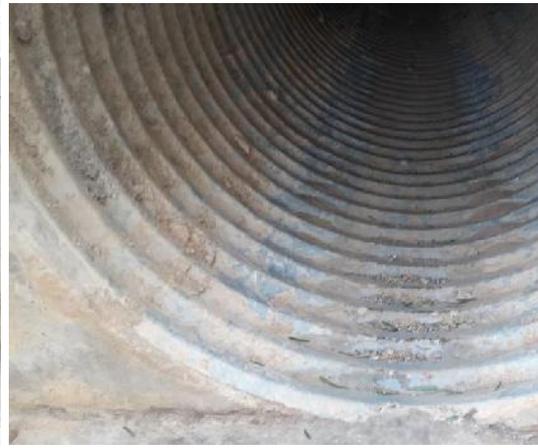
PROGRESIVA 2+500 ALCANTARILLA N° 8

GAM

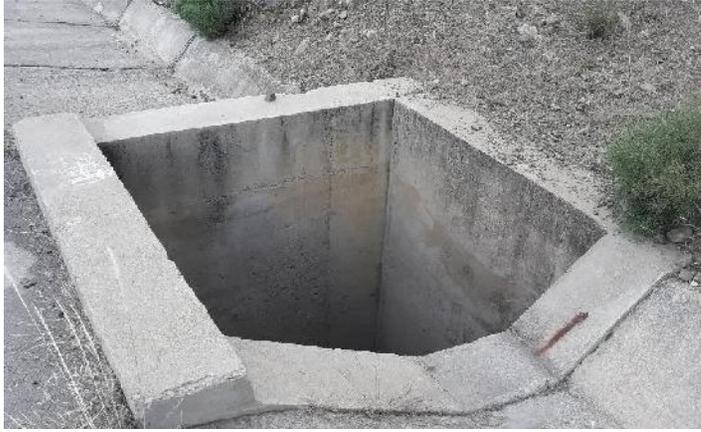
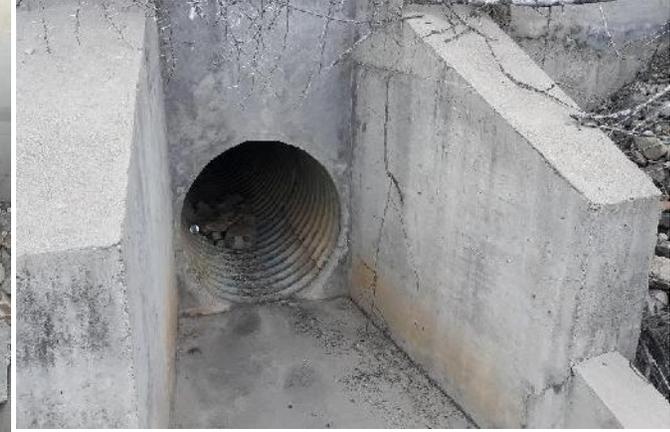
PROGRESIVA 2+600 ALCANTARILLA N° 9
TIPO DE DAÑO

OA

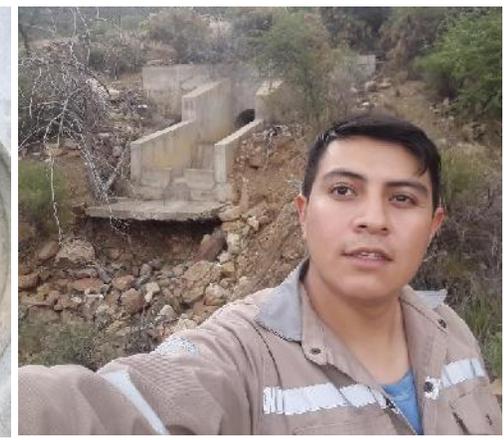
PROGRESIVA 2+800 ALCANTARILLA N° 10

OA

GRI

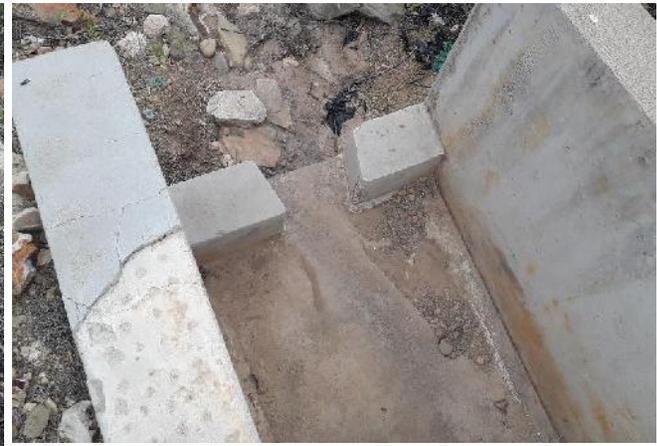
PROGRESIVA 2+800 ALCANTARILLA N° 10

OA

GAM

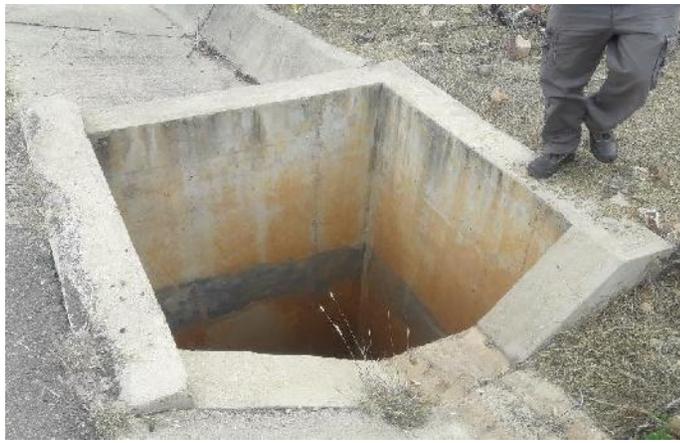
PROGRESIVA 2+993 ALCANTARILLA N° 11

GAM

BUEN ESTADO

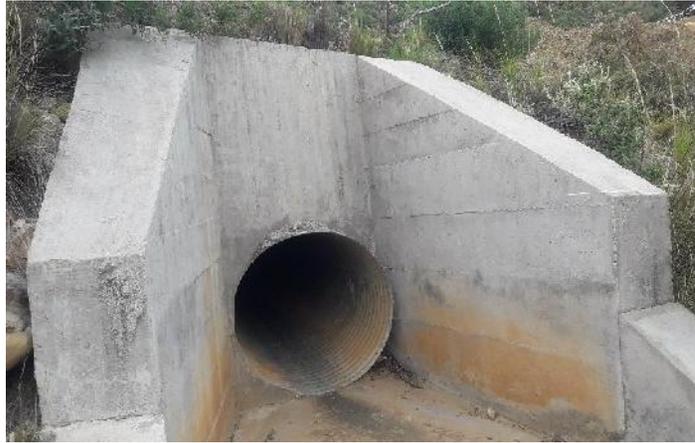
PROGRESIVA 3+142 ALCANTARILLA N° 12
TIPO DE DAÑO

OA

GAM

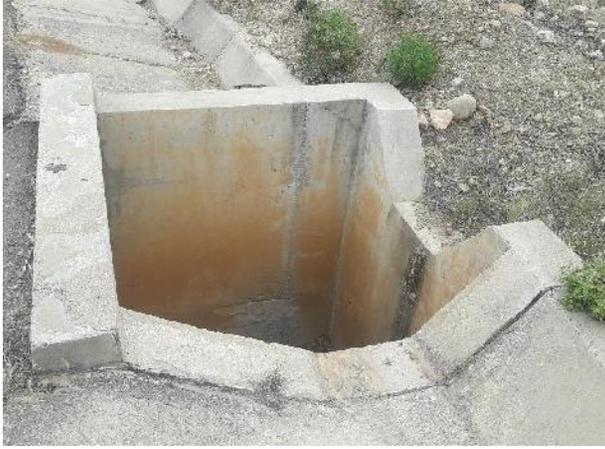
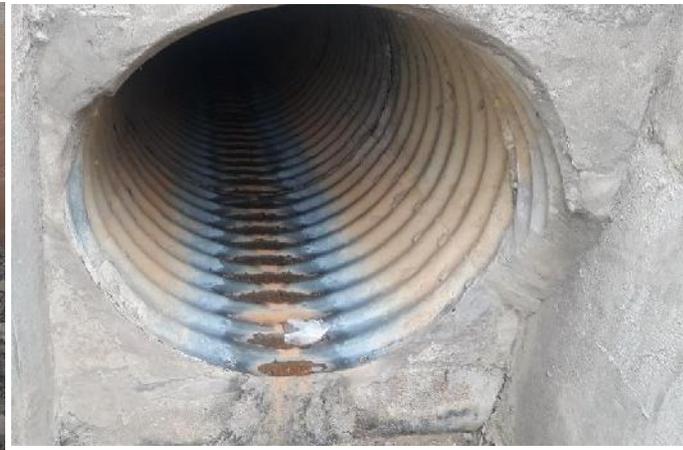
PROGRESIVA 3+142 ALCANTARILLA N° 12
TIPO DE DAÑO

OA

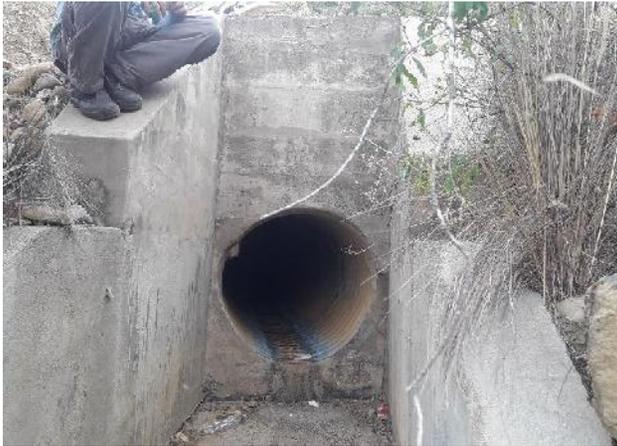
PROGRESIVA 3+340 ALCANTARILLA N° 13

OA

GAM

GAM, OA

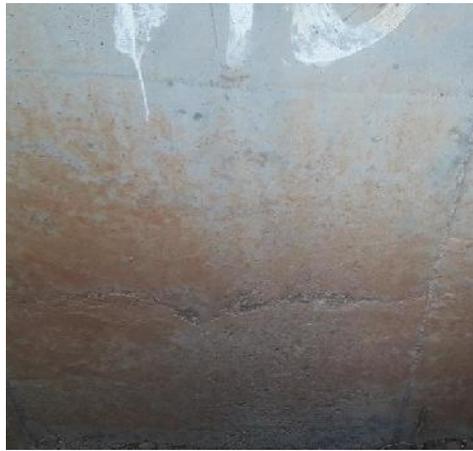
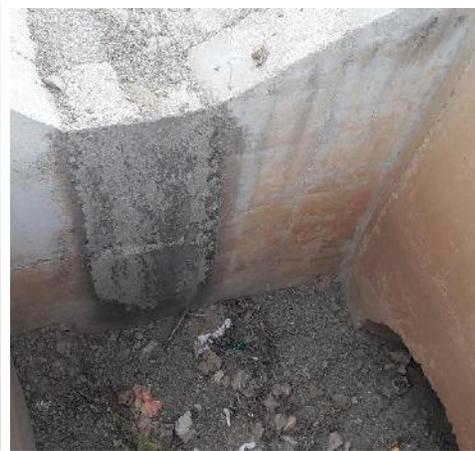
PROGRESIVA 3+340 ALCANTARILLA N° 13

GAM, OA

GAM

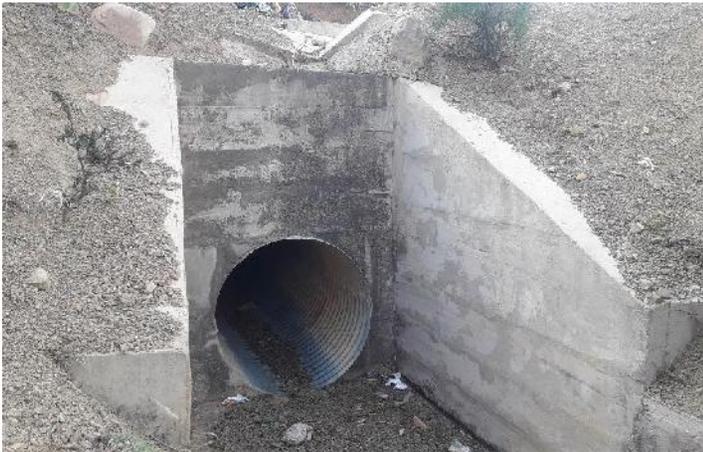
PROGRESIVA 3+720 ALCANTARILLA N° 14

OA

GAM

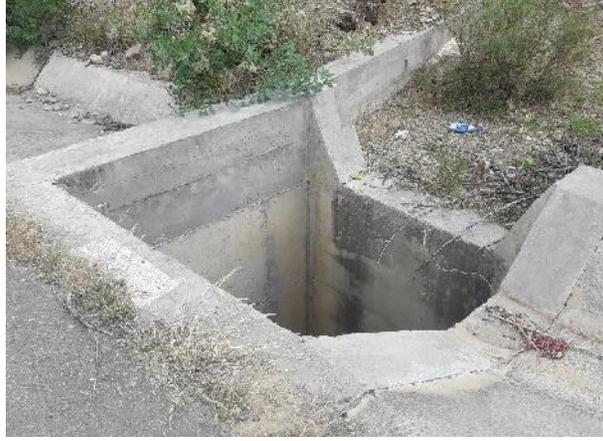
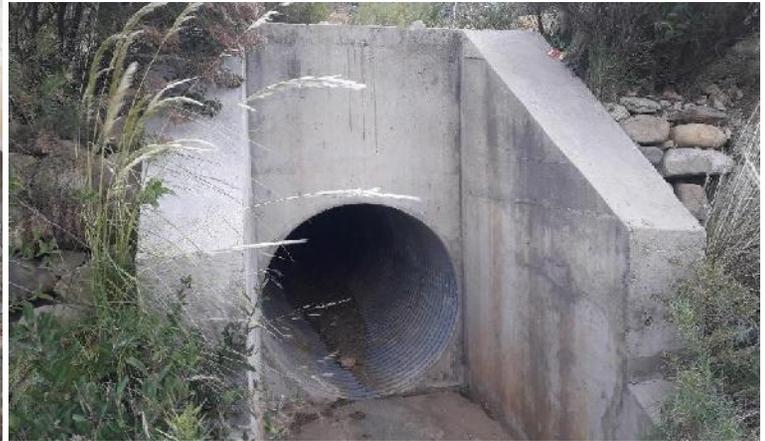
PROGRESIVA 3+720 ALCANTARILLA N° 14

OA

LIMPIA

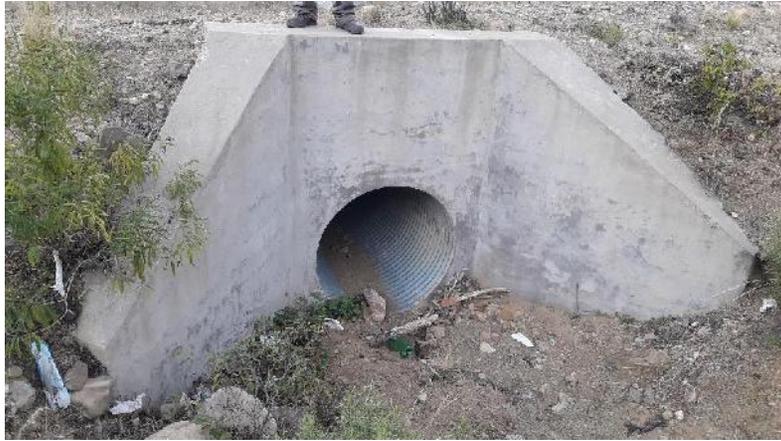
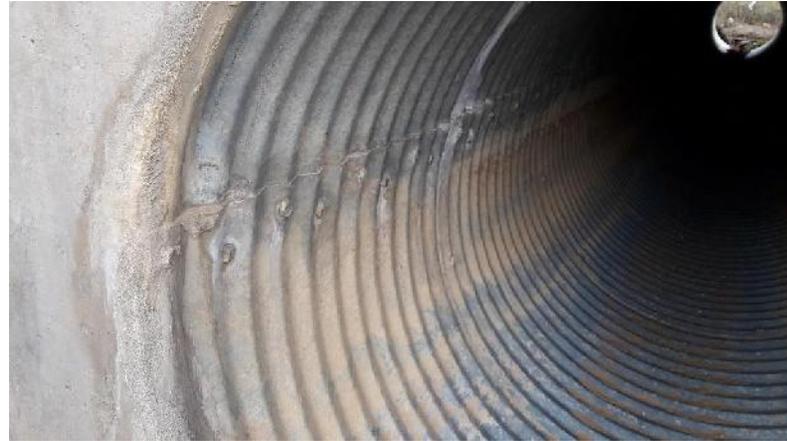
PROGRESIVA 4+340 ALCANTARILLA N° 15

GAM, OA

BUENA CONDICION

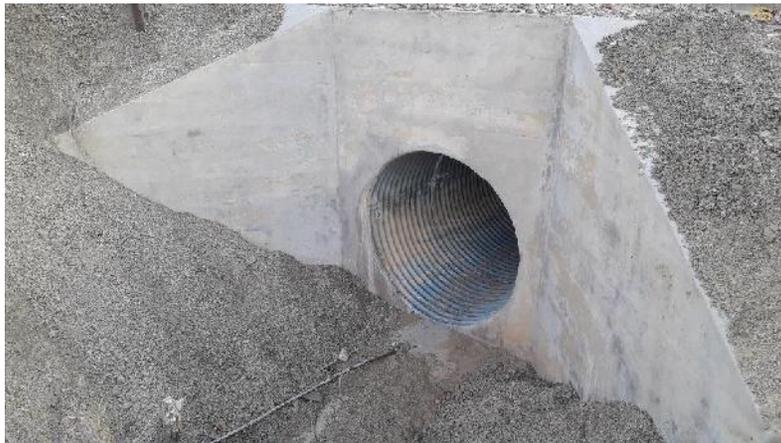
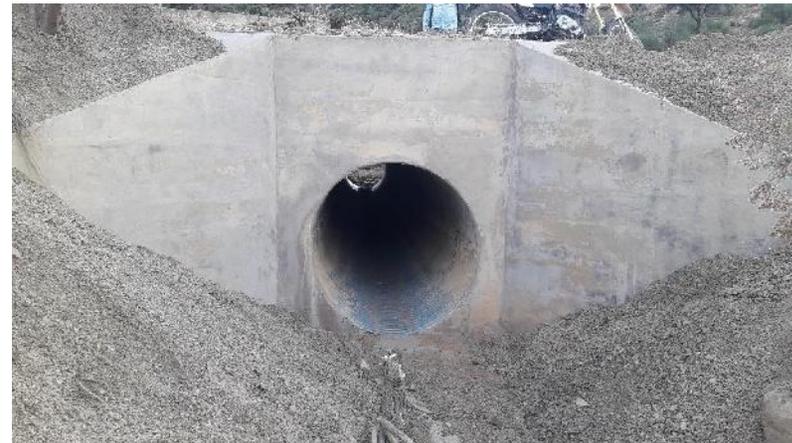
PROGRESIVA 4+575 ALCANTARILLA N° 16

OA

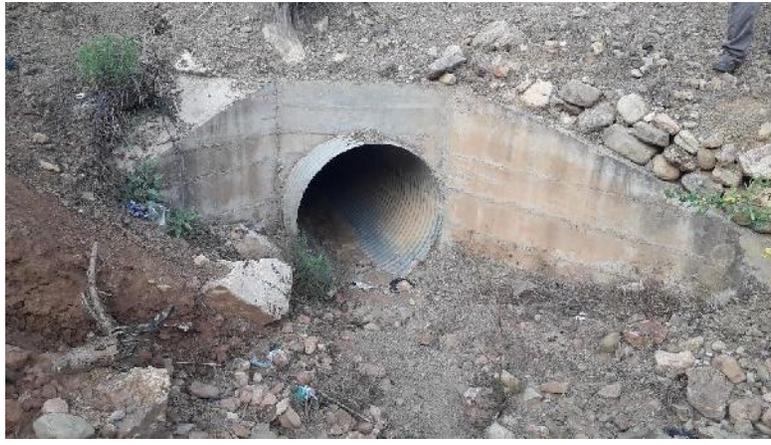
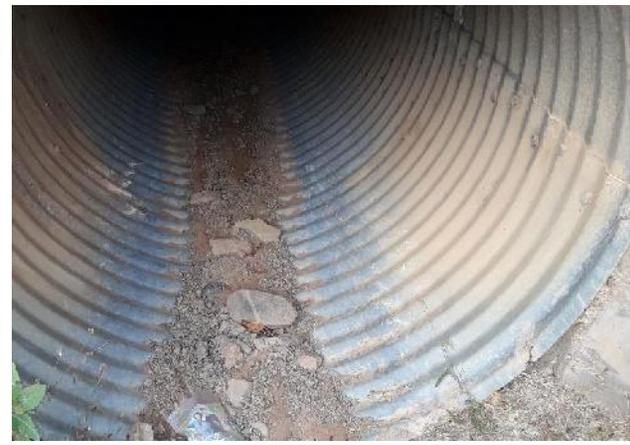
PROGRESIVA 4+575 ALCANTARILLA N° 16

GAM, OA

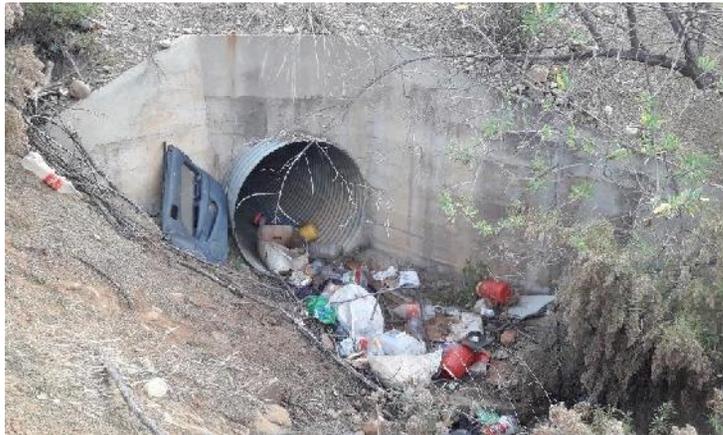
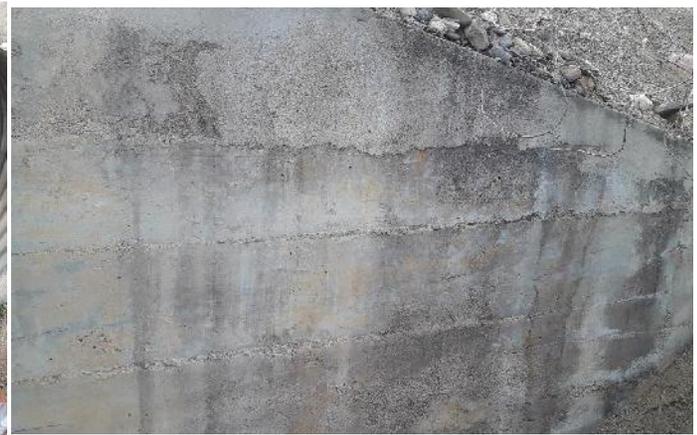
PROGRESIVA 4+700 ALCANTARILLA N° 17

OA

GAM

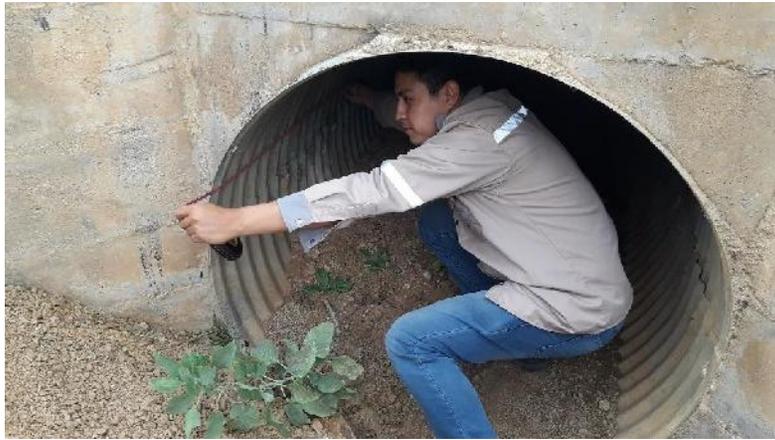
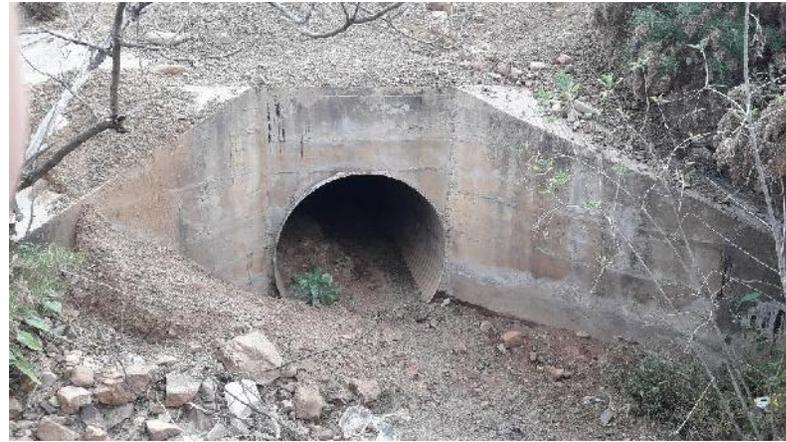
PROGRESIVA 4+700 ALCANTARILLA N° 17

TIPO DE DAÑO OA

GAM, OA

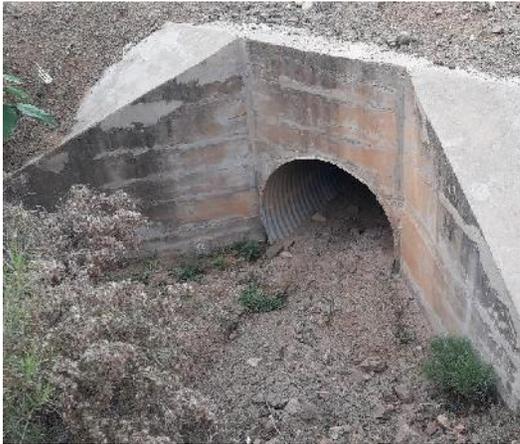
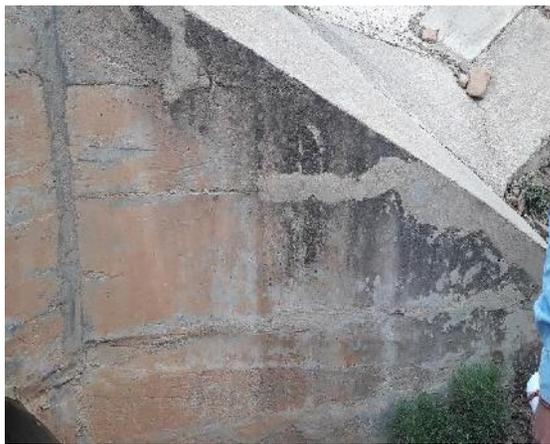
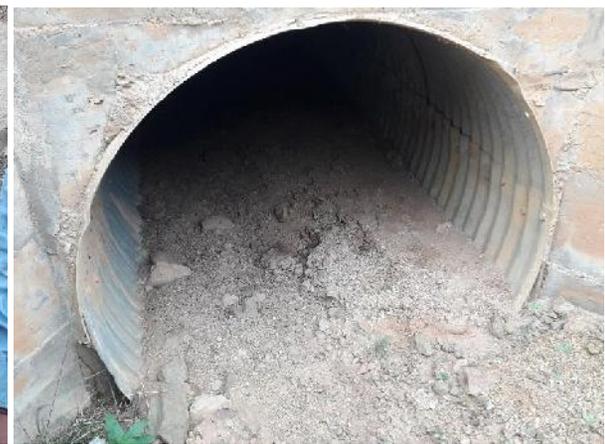
PROGRESIVA 4+852 ALCANTARILLA N° 18

GAM

OA

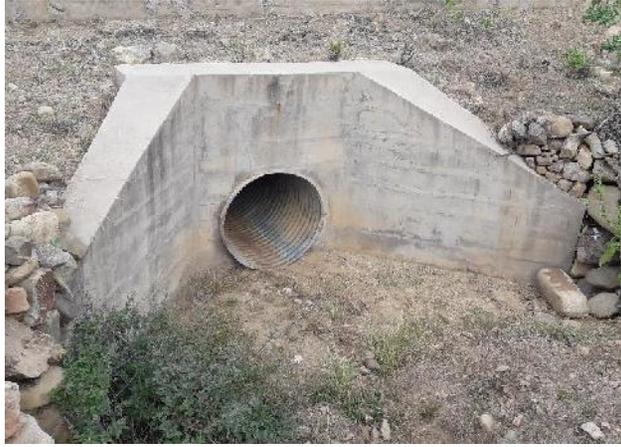
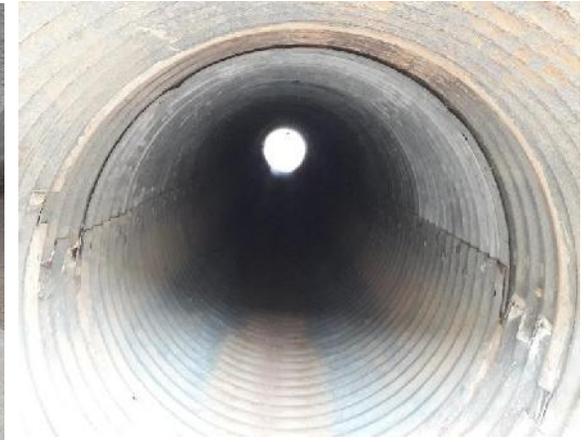
PROGRESIVA 4+852 ALCANTARILLA N° 18

TIPO DE DAÑO OA, GAM

GAM

HU

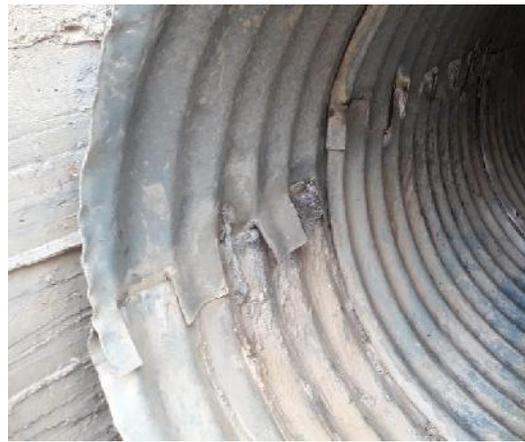
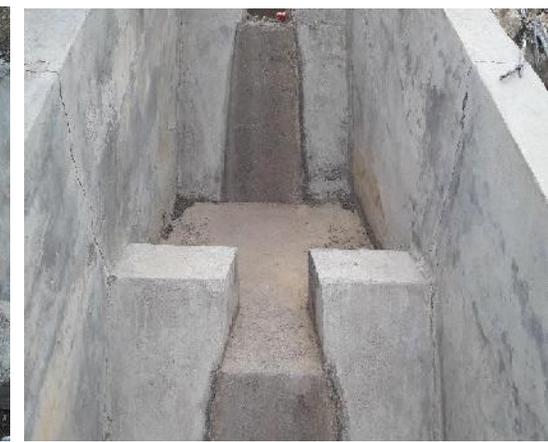
PROGRESIVA 4+950 ALCANTARILLA N° 19

TIPO DE DAÑO GRI

HU

GAM

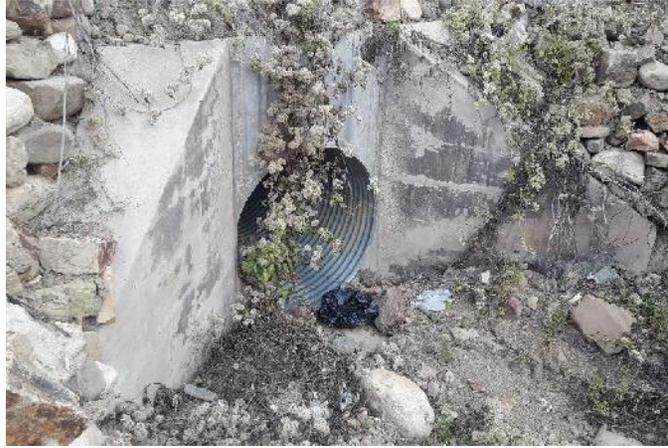
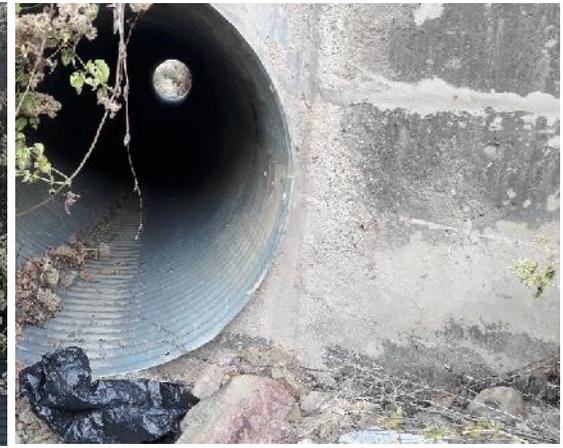
PROGRESIVA 4+950 ALCANTARILLA N° 19

TIPO DE DAÑO OA

GAM

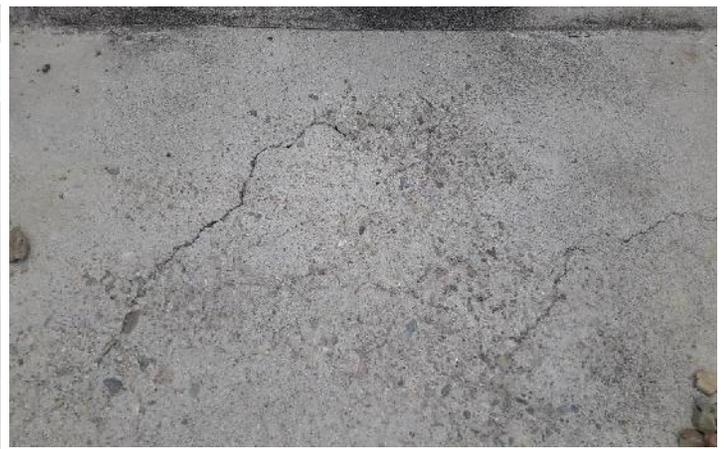
PROGRESIVA 5+220 ALCANTARILLA N° 20

OA

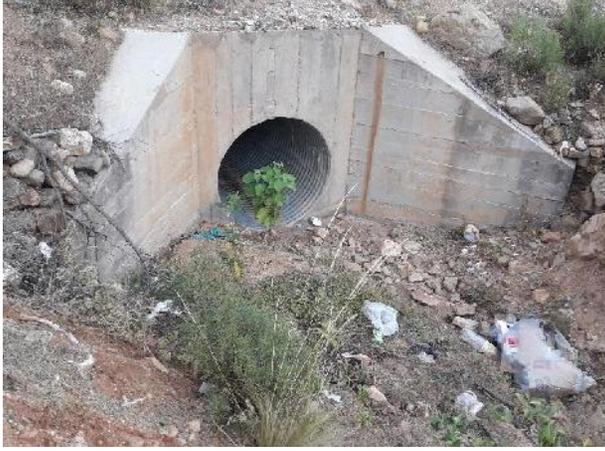
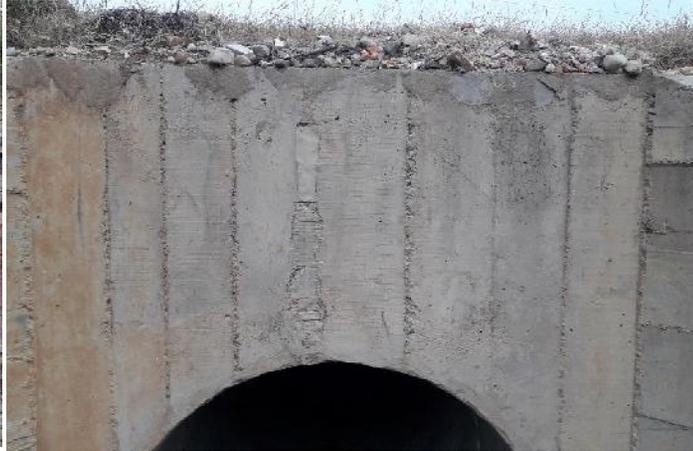
PROGRESIVA 5+220 ALCANTARILLA N° 20

TIPO DE DAÑO OA

DEFECTOS CONSTRUCTIVOS

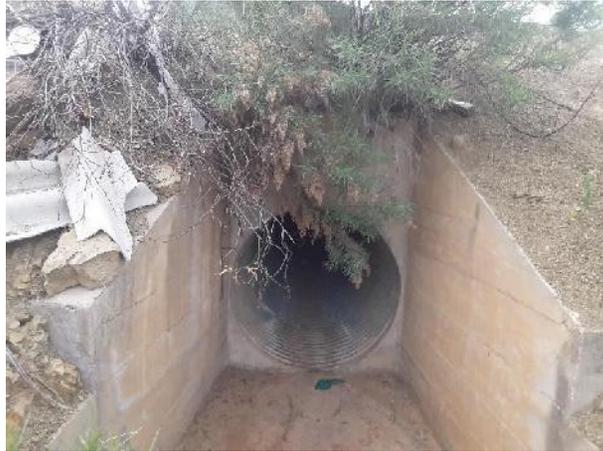
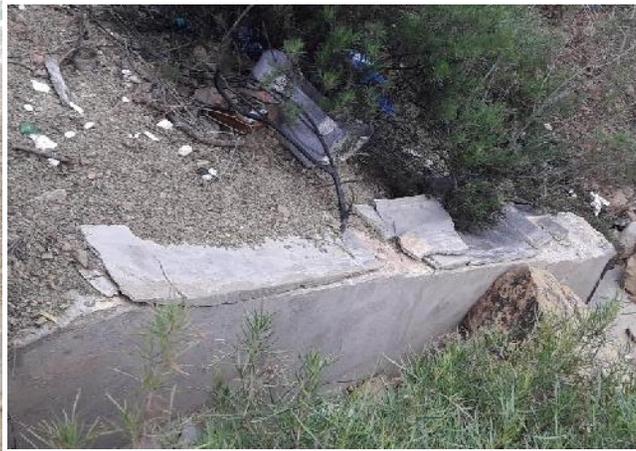
PROGRESIVA 5+527 ALCANTARILLA N° 21

GAM, OA

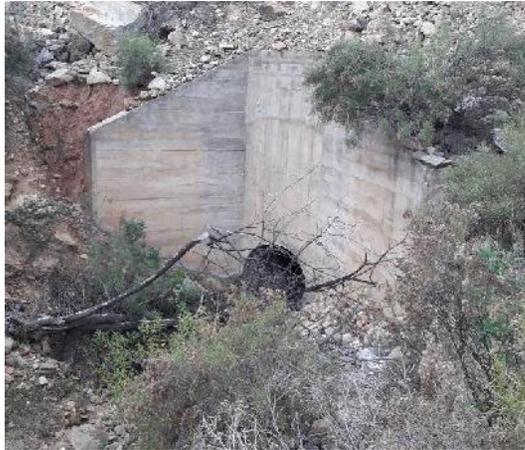
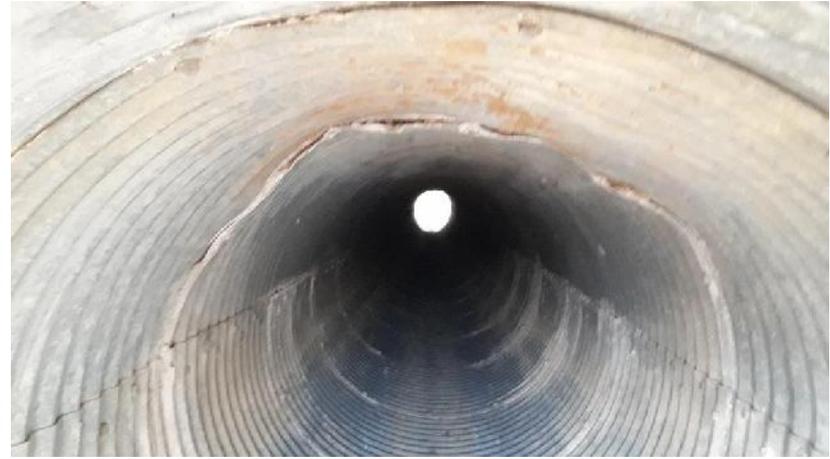
PROGRESIVA 5+527 ALCANTARILLA N° 21

TIPO DE DAÑO GAM, OA

GAM

HU

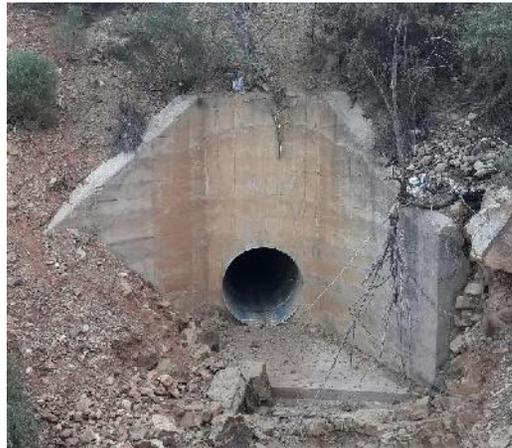
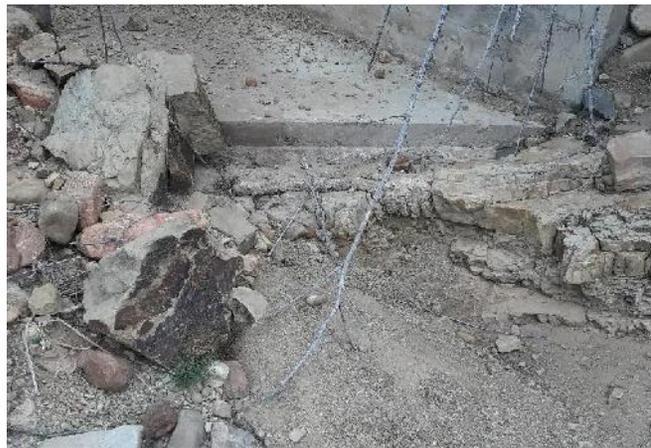
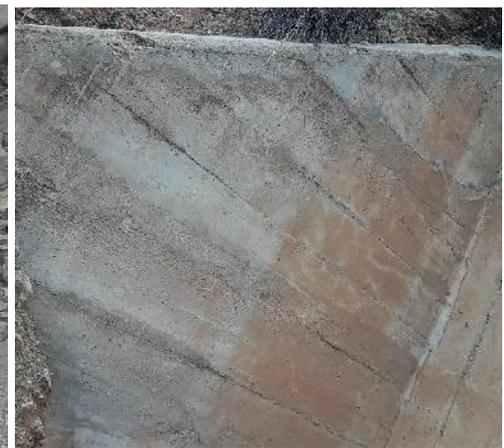
PROGRESIVA 5+760 ALCANTARILLA N° 22

TIPO DE DAÑO GAM, OA

SO

GAM

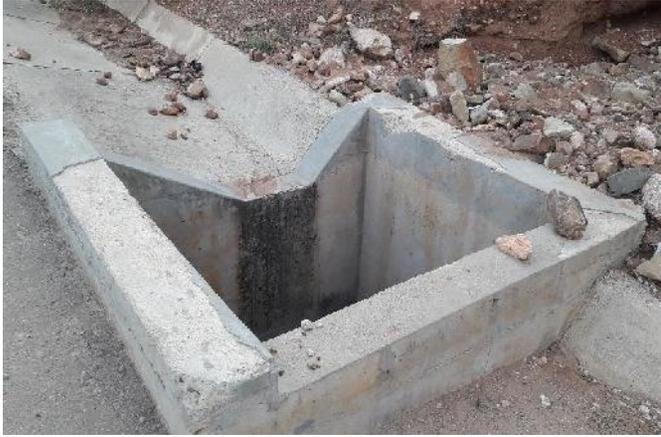
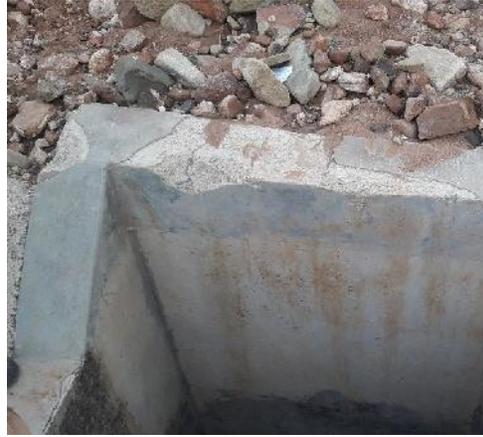
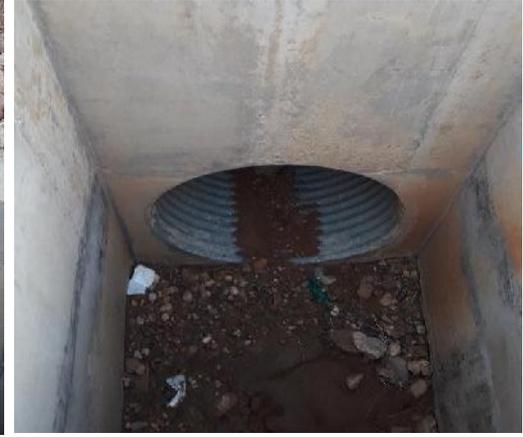
PROGRESIVA 5+760 ALCANTARILLA N° 22

GAM

GAM, OA
