ANEXO I
DETERMINACIÓN DEL VOLUMEN DE TRÁFICO
MEDIO DIARIO (TMD)

ANEXO III

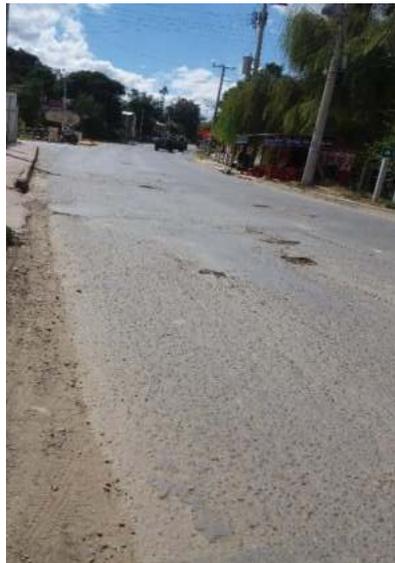
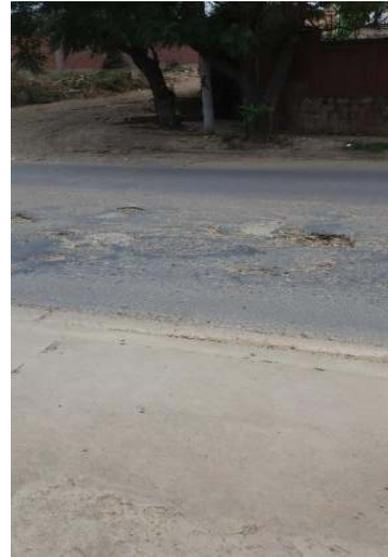
PROG (Km)	CONDICIÓN	ANCHO CALZADA (m)	Nº DE ELEMENTO
0+500	2	6	1
FECHA	TIPO	COORDENADAS	
11/05/18	1	S 21°29'41,5" W 064°45'41,1"	
DESCRIP. DE GRIETAS LONG. Y TRANSV.	DESCRIP. DE BACHES	DESCRIP. PIEL DE COCODRILO	
Si se observan grietas, el nivel de severidad es medio	El nivel de severidad en baches es alto, dejando expuestos los materiales granulares.	No se observan	
DESCRIP. DESGASTE SUPERFICIAL	DESCRIP. DE HUNDIMIENTOS	DESCRIP. EXUDACIÓN	
Presenta un deterioro y perdida de material ligante	Son visibles	No se observan	
OBSERVACIONES			
La superficie de rodadura no presenta bermas y cunetas. Solo se observan algunas tachas de color blanco en el borde de la calzada.

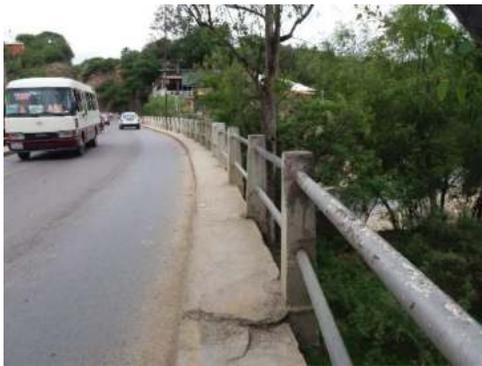
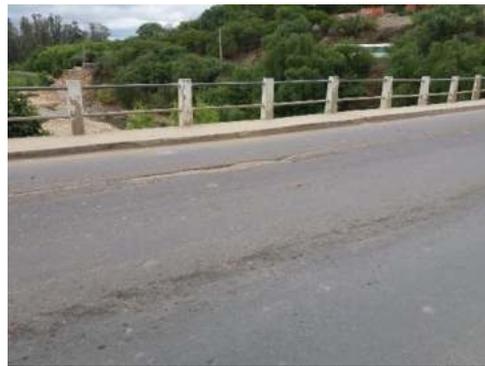
PROG (Km)	CONDICIÓN	Nº DE ELEMENTO	Nº DE TRAMOS
0+000	2	1	3
FECHA	TIPO	COORDENADAS	
11/05/2018	1	S 21°29'56,85" W 064°45'35,65"	
ANCHO CALZADA (m)	LARGO (m)	Nº DE VIGAS	FISURAS EN VIGAS
6	60	-	-
CONDICIÓN. DE ESTRIBOS	DESCRIPCIÓN DE ACERA	DESCRIPCIÓN DE DRENAJE	
-	Se aprecian grietas, no existe pintura	Bueno	
		DESCRIPCIÓN DE JUNTAS	
		Regular	
CONDICIÓN SEÑALIZACIÓN	DESCRIPCIÓN DE BARANDAS	DESCRIPCIÓN DE ALETON	
No presenta horizontalmente	Se aprecia desprendimientos de material y no presenta pintura	DESCRIPCIÓN DE ALETON	
		-	
OBSERVACIONES			
Es un puente de losa en arco, en los estribos no se aprecian defectos ya que están cubiertos por una mampostería de piedra. No presenta señalización horizontal pero si vertical; además se observa en la superficie de rodadura un deterioro, fisuras, desprendimiento de material.

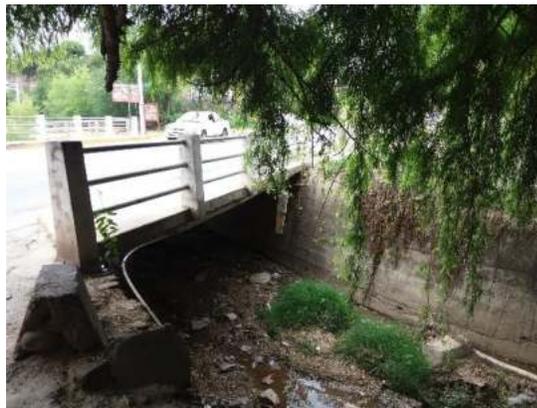
PROG (Km)	CONDICIÓN	Nº DE ELEMENTO	Nº DE TRAMOS
0+830	1	2	1
FECHA	TIPO	COORDENADAS	
11/05/2018	0	S 21°29'31,72" W 064°45'40,35"	
ANCHO CALZADA (m)	LARGO (m)	Nº DE VIGAS	FISURAS EN VIGAS
6	4	3	-
CONDICIÓN. DE ESTRIBOS	DESCRIPCIÓN DE ACERA	DESCRIPCIÓN DE DRENAJE	
-	No se aprecian grietas, existe pintura	-	
		DESCRIPCIÓN DE JUNTAS	
		Regular	
CONDICIÓN SEÑALIZACIÓN	DESCRIPCIÓN DE BARANDAS	DESCRIPCIÓN DE ALETON	
Regular	Buena	-	
OBSERVACIONES			
Es un puente sobre vigas, en los estribos se aprecian fisuras mínimas. Presenta señalización horizontal pero la vertical en un solo sentido, este puente se encuentra ubicado en el cruce Erquiz.

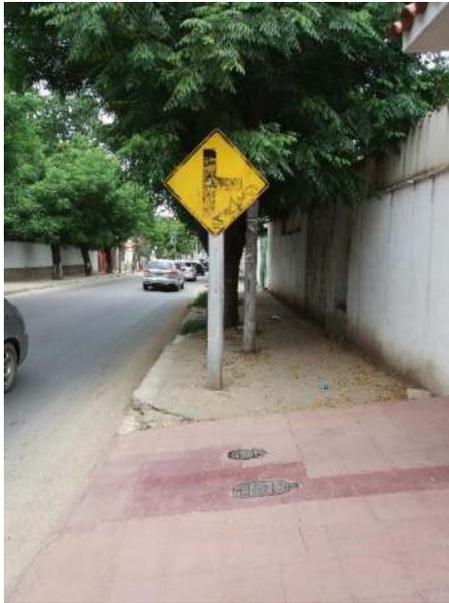
PROG (Km)	CONDICIÓN	N° DE ELEMENTO	UBICACIÓN IZQ. /DER.
0+270	2	7	Izquierda
FECHA	TIPO	COORDENADAS	
11/05/2018	2	S 21°29'49,17" W 064°45'39,33"	
OBSERVACIONES			
La señal es preventiva (acceso), la misma se encuentra deteriorada, poco visible.

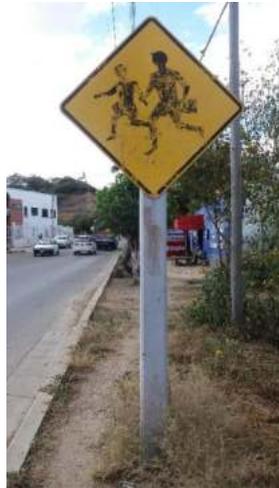
PROG (Km)	CONDICIÓN	Nº DE ELEMENTO	UBICACIÓN IZQ. /DER.
0+765	2	16	Derecha
FECHA	TIPO	COORDENADAS	
11/05/2018	0	S 21°29'29,7" W 064°45'39,0"	
OBSERVACIONES			
La señal es preventiva (zona escolar) se encuentra borrosa, es decir un deterioro en la pintura.

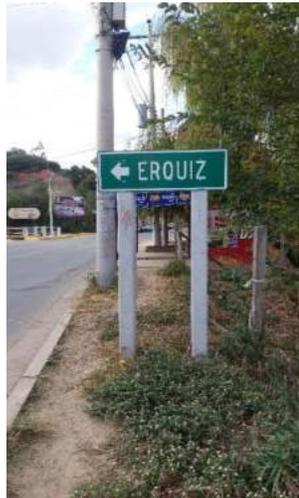
PROG (Km)	CONDICIÓN	N° DE ELEMENTO	UBICACIÓN IZQ. /DER.
0+800	1	17	Derecha
FECHA	TIPO	COORDENADAS	
11/05/2018	2	S 21°29'28,85" W 064°45'39,3"	
OBSERVACIONES			
La señal es informativa (de destino) se encuentra en buen funcionamiento.

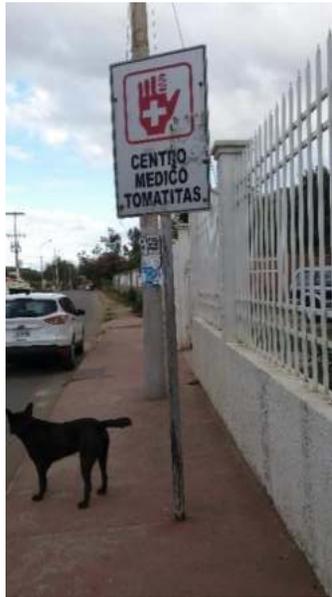
PROG (Km)	CONDICIÓN	Nº DE ELEMENTO	UBICACIÓN IZQ. /DER.
0+820	2	18	Izquierda
FECHA	TIPO	COORDENADAS	
11/05/2018	2	S 21°29'29,0" W 064°45'39,45"	
OBSERVACIONES			
La señal es informativa (centro de salud Tomatitas) el letrero se encuentra muy deteriorado.

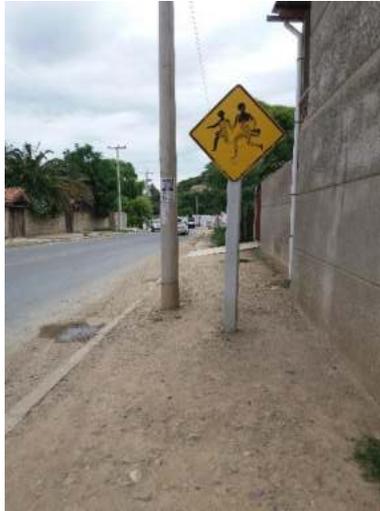
PROG (Km)	CONDICIÓN	Nº DE ELEMENTO	UBICACIÓN IZQ. /DER.
0+910	2	19	Izquierda
FECHA	TIPO	COORDENADAS	
11/05/2018	1	S 21°29'29,03" W 064°45'39,49"	
OBSERVACIONES			
La señal es preventiva (zona escolar) la misma presenta un deterioro en la pintura.

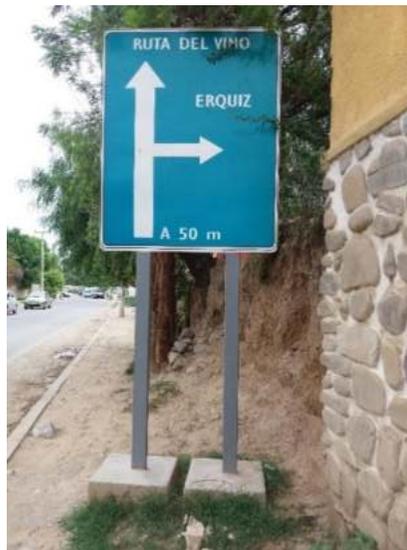
PROG (Km)	CONDICIÓN	Nº DE ELEMENTO	UBICACIÓN IZQ. /DER.
0+950	1	20	Izquierda
FECHA	TIPO	COORDENADAS	
11/05/2018	2	S 21°29'28,05" W 064°45'39,09"	
OBSERVACIONES			
La señal es informativa (de destino) la misma se encuentra en óptima estado.

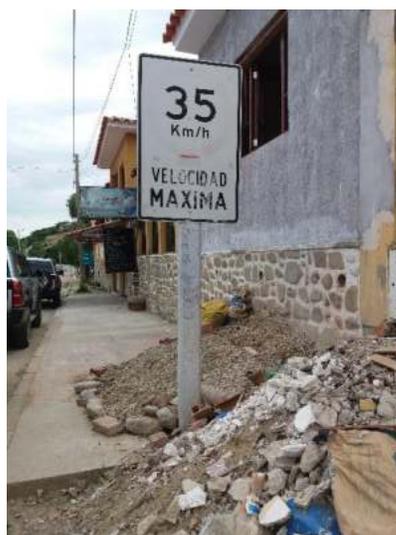
PROG (Km)	CONDICIÓN	N° DE ELEMENTO	UBICACIÓN IZQ. /DER.
0+990	2	21	Izquierda
FECHA	TIPO	COORDENADAS	
11/05/2018	2	S 21°29'26,86" W 064°45'38,65"	
OBSERVACIONES			
La señal es restrictiva (velocidad máxima) la misma se encuentra deteriorada.

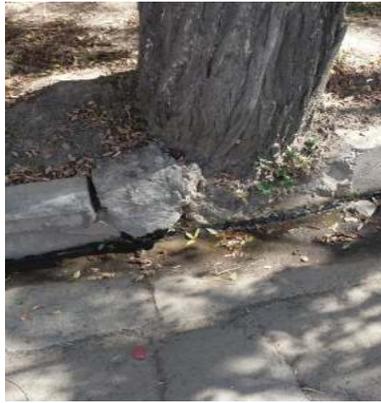
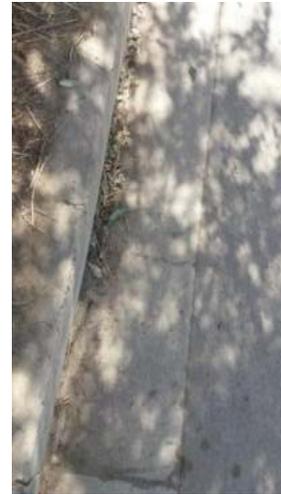
PROG (Km)	CONDICIÓN	N° DE ELEMENTO	UBICACIÓN IZQ. /DER.
0+500	2	1	Izquierda y derecha
FECHA	TIPO	COORDENADAS	
11/05/2018	0	S 21°29'41,5" W 064°45'41,1"	
OBSERVACIONES			
Todo el tramo presenta los cordones, sin la pintura respectiva. Además se observan algunos tramos destruidos debido a las raíces de árboles. Los cordones se presentan en toda la longitud de la vía.

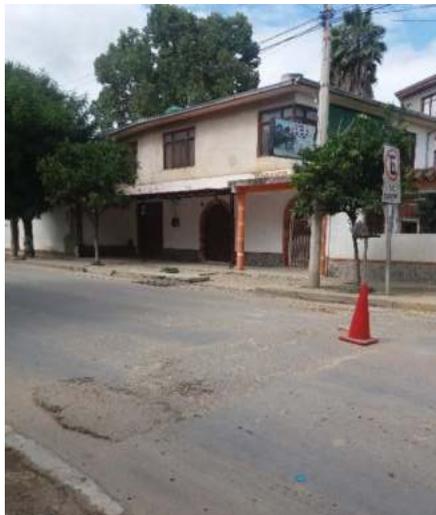
PROG (Km)	CONDICIÓN	Nº DE ELEMENTO	COORDENADAS
0+120	3	1	S 21°29'53,77" W 064°45'37,67"
FECHA	TIPO	LARGO (m)	ANCHO (m)
11/05/2018	0	5	1
DESCRIP. SEÑALIZACIÓN VERTICAL		DESCRIP. DE PINTURA/TACHAS	
No presenta		No presenta	
OBSERVACIONES			
El reductor de velocidad se encuentra deteriorado con desprendimientos de material, no se observa la señalización horizontal.

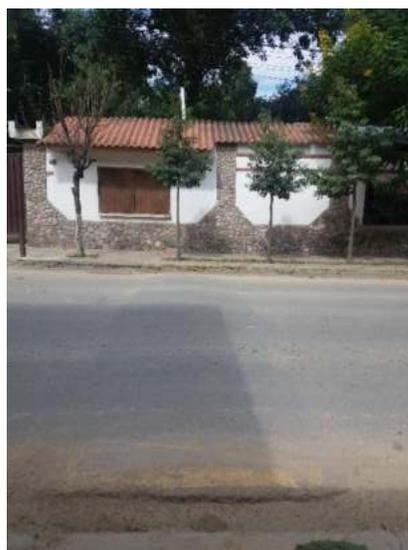
PROG (Km)	CONDICIÓN	Nº DE ELEMENTO	COORDENADAS
0+210	2	2	S 21°29'51,18" W 064°45'38,20"
FECHA	TIPO	LARGO (m)	ANCHO (m)
11/05/2018	0	5	1.5
DESCRIP. SEÑALIZACIÓN VERTICAL		DESCRIP. DE PINTURA/TACHAS	
No presenta		No presenta	
OBSERVACIONES			
El reductor de velocidad requiere de mantenimiento para aumentar la visibilidad ya que no cuenta con la señalización vertical.

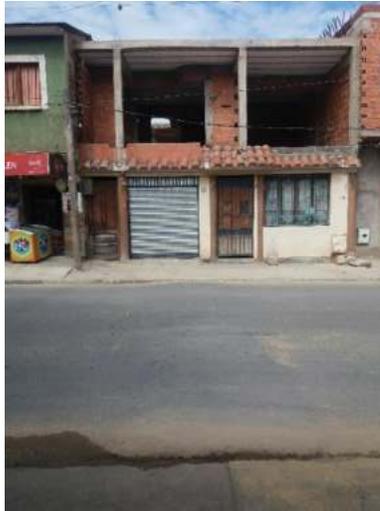
PROG (Km)	CONDICIÓN	Nº DE ELEMENTO	COORDENADAS
0+370	2	3	S 21°29'46,59" W 064°45'39,72"
FECHA	TIPO	LARGO (m)	ANCHO (m)
11/05/2018	0	5	1.5
DESCRIP. SEÑALIZACIÓN VERTICAL		DESCRIP. DE PINTURA/TACHAS	
No presenta		No presenta	
OBSERVACIONES			
La señalización vertical no existe, presenta un deterioro y no es visible.

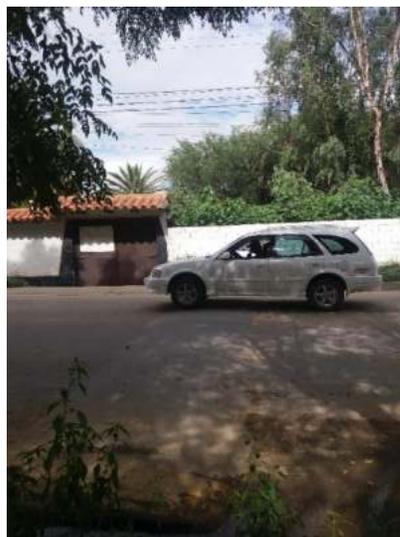
PROG (Km)	CONDICIÓN	Nº DE ELEMENTO	COORDENADAS
0+580	2	4	S 21°29'39,72" W 064°45'40,96"
FECHA	TIPO	LARGO (m)	ANCHO (m)
11/05/2018	0	5	1.5
DESCRIP. SEÑALIZACIÓN VERTICAL		DESCRIP. DE PINTURA/TACHAS	
Presenta		Mínima	
OBSERVACIONES			
La señalización vertical se encuentra obstruida por un árbol en uno de los sentidos.

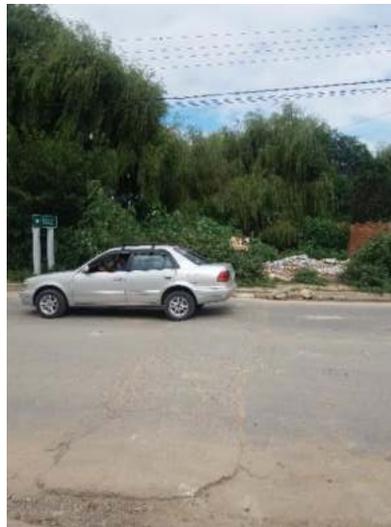
PROG (Km)	CONDICIÓN	N° DE ELEMENTO	COORDENADAS
0+800	2	5	S 21°29'32,81" W 064°45'40,45"
FECHA	TIPO	LARGO (m)	ANCHO (m)
11/05/2018	0	5	1.5
DESCRIP. SEÑALIZACIÓN VERTICAL		DESCRIP. DE PINTURA/TACHAS	
Presenta		No presenta	
OBSERVACIONES			
La señalización vertical solo existe en un sentido, presenta un deterioro y requiere de mantenimiento.

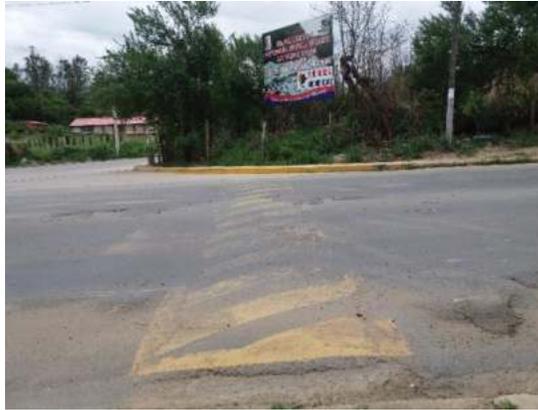
PROG (Km)	CONDICIÓN	N° DE ELEMENTO	COORDENADAS
0+870	2	6	S 21°29'30,8" W 064°45'39,66"
FECHA	TIPO	LARGO (m)	ANCHO (m)
11/05/2018	0	5	1.5
DESCRIP. SEÑALIZACIÓN VERTICAL		DESCRIP. DE PINTURA/TACHAS	
No presenta		Regular	
OBSERVACIONES			
La señalización vertical no existe, presenta un deterioro en la pintura requiere de mantenimiento.

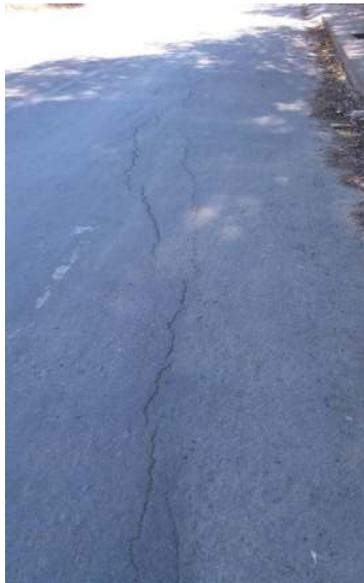
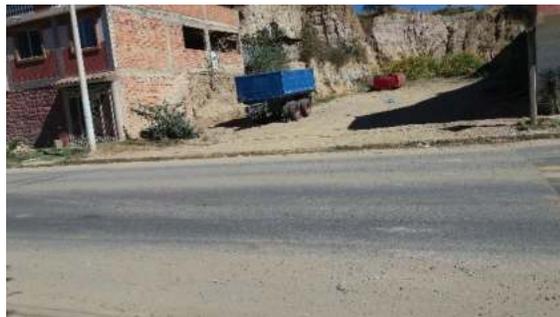
PROG (Km)	CONDICIÓN	ANCHO CALZADA (m)	Nº DE ELEMENTO
1+440	2	7	1
FECHA	TIPO	COORDENADAS	
12/05/2018	1	S 21°29'13,9" W 064°45'31,8"	
DESCRIP. DE GRIETAS LONG. Y TRANSV.	DESCRIP. DE BACHES	DESCRIP. PIEL DE COCODRILO	
Se observan grietas longitudinales como transversales, el nivel de severidad es medio	No se observan baches	No se observan	
DESCRIP. DESGASTE SUPERFICIAL	DESCRIP. DE HUNDIMIENTOS	DESCRIP. EXUDACIÓN	
Si presenta un deterioro y perdida de material ligante	Son visibles	Si se observan	
OBSERVACIONES			
Los hundimientos son más visibles donde inician los reductores de velocidad, la exudación se presenta por eje de la calzada.

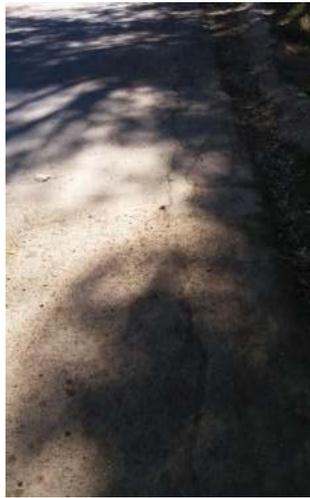
PROG (Km)	CONDICIÓN	Nº DE ELEMENTO	ANCHO (m)
1+440	2	1	1
FECHA	TIPO	COORDENADAS INICIO	
12/05/2018	1	S 21°29'13,9" W 064°45'31,8"	
OBSERVACIONES			
No presenta un desnivel con la superficie de rodadura, pero se observan grietas como desprendimiento de material.

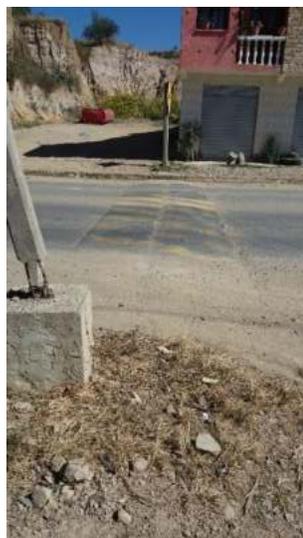
PROG (Km)	CONDICIÓN	Nº DE ELEMENTO	COORDENADAS
1+520	2	1	S 21°29'10,9" W 064°45'31,1"
FECHA	TIPO	LARGO (m)	ANCHO (m)
12/05/2018	0	6	1.5
DESCRIP. SEÑALIZACIÓN VERTICAL		DESCRIP. DE PINTURA/TACHAS	
Presenta		Presenta pintura	
OBSERVACIONES			
No presenta tachas, solo se distingue algunas líneas amarillas sobre el reductor de velocidad. Las grietas son notorias.

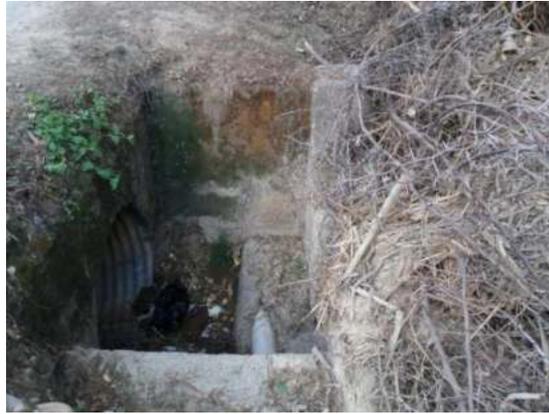
PROG (Km)	CONDICIÓN	Nº DE ELEMENTO	COORDENADAS
1+730	2	2	S 21°29'4,65" W 064°45'30,36"
FECHA	TIPO	Nº TUBOS/SECCIÓN	DIÁMETRO (m)
12/05/2018	0	1	0.8
LONGITUD (m)	ANCHO (m)	CONDICIÓN DE ENTRADA	CONDICIÓN DE SALIDA
7	0.8	Regular	Regular
EXISTEN ENCAUSADORES		CONDICIÓN DE ENCAUZADORES/ CABEZAL	
Si se observan		Regular	
PRESENTA MATERIAL SÓLIDO		OBSERVACIONES	
Presenta basura y sólidos		La alcantarilla es de tubo-metálica, no hay cabezales. Los encausadores se ven deteriorados.

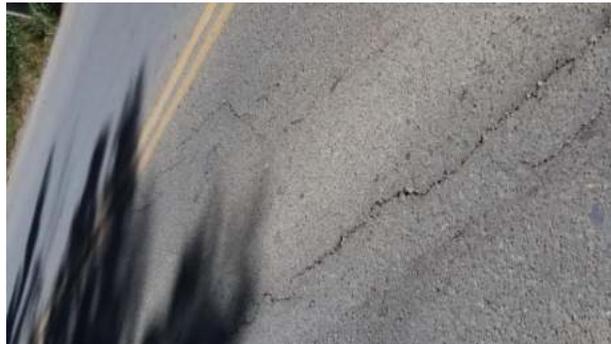
PROG (Km)	CONDICIÓN	ANCHO CALZADA (m)	Nº DE ELEMENTO
2+100	2	7	1
FECHA	TIPO	COORDENADAS	
12/05/2018	1	S 21°28'52,6" W 064°45'30,5"	
DESCRIP. DE GRIETAS LONG. Y TRANSV.	DESCRIP. DE BACHES	DESCRIP. PIEL DE COCODRILO	
Las grietas longitudinales son más representativas que las transversales, se encuentran tanto en el borde de la calzada como en el eje	No se observan baches	No se observan	
DESCRIP. DESGASTE SUPERFICIAL	DESCRIP. HUNDIMIENTOS	DESCRIP. EXUDACIÓN	
Se observa un deterioro en la superficie de rodadura	No son visibles	No se observan	
OBSERVACIONES			
Este tramo se caracteriza por la presencia de grietas ya que son de magnitud.

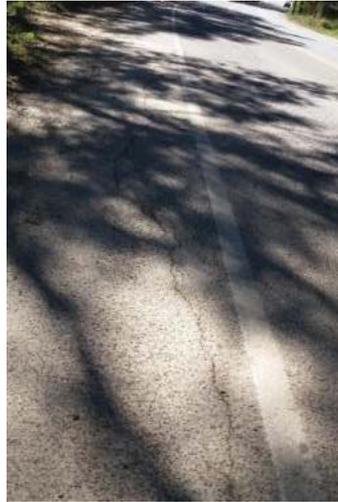
PROG (Km)	CONDICIÓN	Nº DE ELEMENTO	ANCHO (m)
2+100	2	1	1
FECHA	TIPO	COORDENADAS INICIO	
12/05/2018	1	S 21°28'52,6" W 064°45'30,5"	
OBSERVACIONES			
No presenta un desnivel con la superficie de rodadura, las grietas son representativas en las bermas.

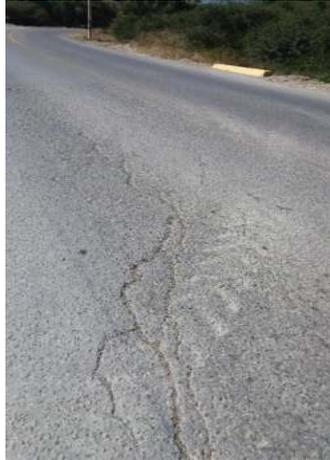
PROG (Km)	CONDICIÓN	ANCHO CALZADA (m)	Nº DE ELEMENTO
3+120	2	7	1
FECHA	TIPO	COORDENADAS	
13/05/2018	1	S 21°28'21,9" W 064°45'29,6"	
DESCRIP. DE GRIETAS LONG. Y TRANSV.	DESCRIP. DE BACHES	DESCRIP. PIEL DE COCODRILO	
Las grietas longitudinales se encuentran tanto en el borde de la calzada como en el eje	Baches mínimos	No se observan	
DESCRIP. DESGASTE SUPERFICIAL	DESCRIP. HUNDIMIENTOS	DESCRIP. EXUDACIÓN	
Se observa un deterioro en la superficie de rodadura y pérdida de material ligante.	Son visibles	Es mínimo	
OBSERVACIONES			
El desprendimiento de material es más notorio en un carril que el otro.

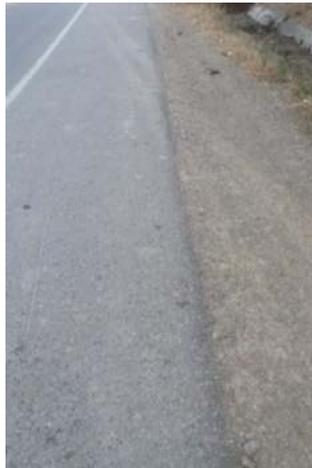
PROG (Km)	CONDICIÓN	Nº DE ELEMENTO	ANCHO (m)
3+120	2	1	1
FECHA	TIPO	COORDENADAS INICIO	
13/05/2018	1	S 21°28'21,9" W 064°45'29,6"	
OBSERVACIONES			
También existen bermas de tierra donde existe un desnivel con la berma pavimentada, las grietas y el desprendimiento de material son representativas en las bermas.

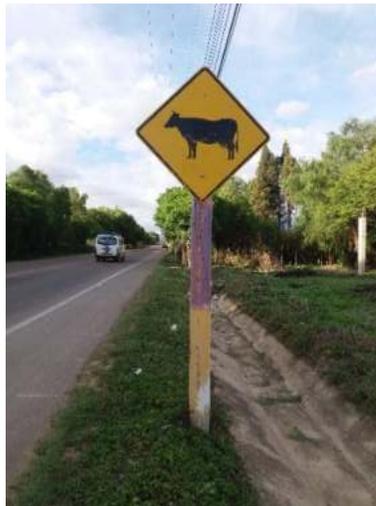
PROG (Km)	CONDICIÓN	Nº DE ELEMENTO	UBICACIÓN IZQ. /DER.
3+850	2	7	Derecha
FECHA	TIPO	COORDENADAS	
13/05/2018	0	S 21°28'2,84" W 064°45'18,51"	
OBSERVACIONES			
La señal es preventiva (animales). La pintura se encuentra deteriorada de la misma forma que su estructura de soporte.

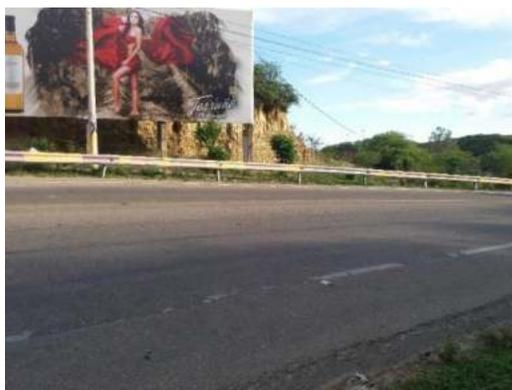
PROG (Km)	CONDICIÓN	N° DE ELEMENTO	COORDENADAS
3+480	1	1	S 21°28'13,97" W 064°45'20,35"
FECHA	TIPO	LARGO (m)	
13/05/2018	0	40	
OBSERVACIONES			
Las barreras se encuentran en buen estado no presentan dobladuras, están colocadas en una curva.

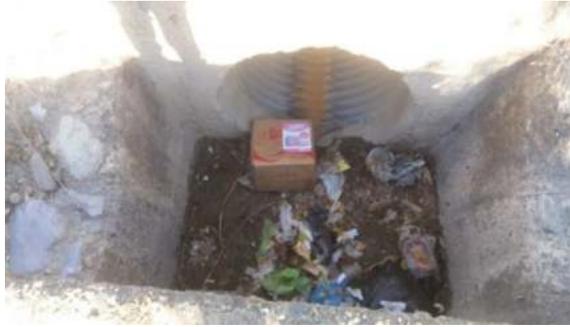
PROG (Km)	CONDICIÓN	N° DE ELEMENTO	COORDENADAS
3+320	2	1	S 21°28'20,8" W 064°45'29,7"
FECHA	TIPO	N° TUBOS/SECCIÓN	DIÁMETRO (m)
13/05/2018	0	1	1
LONGITUD (m)	ANCHO (m)	CONDICIÓN DE ENTRADA	CONDICIÓN DE SALIDA
7	1	Regular	Regular
EXISTEN ENCAUSADORES		CONDICIÓN DE ENCAUZADORES/ CABEZAL	
Si se observan		Encauzadores regular	
PRESENTA MATERIAL SÓLIDO		OBSERVACIONES	
Si presentan basura y solidos		La alcantarilla es de tubo-metálica, no hay cabezales. Los encauzadores presentan daños.

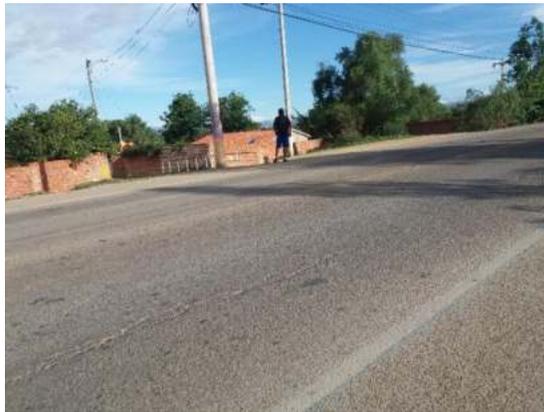
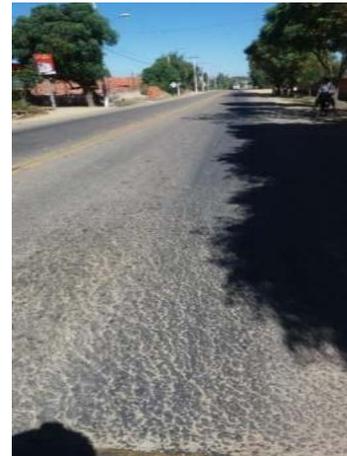
PROG (Km)	CONDICIÓN	ANCHO CALZADA (m)	N° DE ELEMENTO
4+400	2	7	1
FECHA	TIPO	COORDENADAS	
15/05/2018	1	S 21°27'45,2" W 064°45'16,2"	
DESCRIP. DE GRIETAS LONG. Y TRANSV.	DESCRIP. DE BACHES	DESCRIP. PIEL DE COCODRILO	
Las grietas se presentan donde existen desprendimiento de material además de las grietas longitudinales de consideración	No se observan	No se observan	
DESCRIP. DESGASTE SUPERFICIAL	DESCRIP. HUNDIMIENTOS	DESCRIP. EXUDACIÓN	
Presenta un deterioro en la superficie de rodadura y pérdida de material ligante.	No son visibles	Es mínimo	
OBSERVACIONES			
El desprendimiento de material es más notorio en los reductores de velocidad.

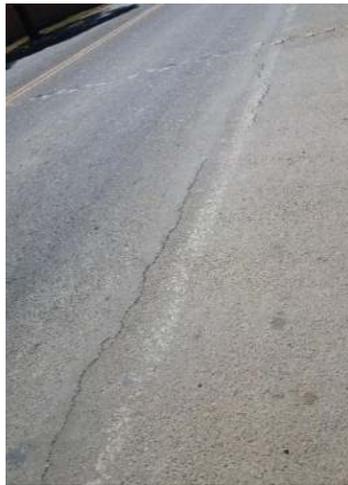
PROG (Km)	CONDICIÓN	Nº DE ELEMENTO	ANCHO (m)
4+400	2	1	1
FECHA	TIPO	COORDENADAS INICIO	
15/05/2018	1	S 21°27'45,2" W 064°45'16,2"	
OBSERVACIONES			
Las grietas y el desprendimiento de material son representativas en las bermas.

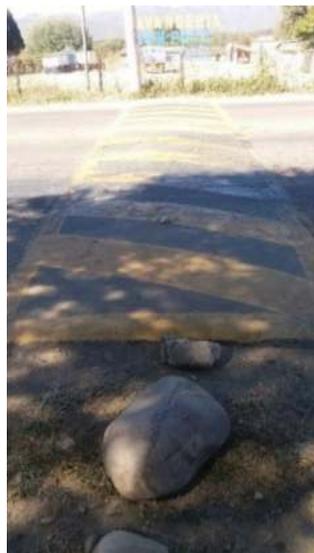
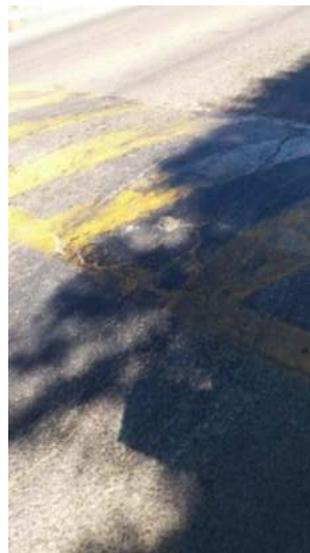
PROG (Km)	CONDICIÓN	Nº DE ELEMENTO	COORDENADAS
4+510	2	3	S 21°27'41,4" W 064°45'16,1"
FECHA	TIPO	LARGO (m)	ANCHO (m)
15/05/2018	0	7	1.5
DESCRIP. SEÑALIZACIÓN VERTICAL		DESCRIP. DE PINTURA/TACHAS	
Presenta		Presenta pintura	
OBSERVACIONES			
Presenta algunas tachas, la pintura se encuentra algo borrosa en el reductor de velocidad. Además se observan grietas.

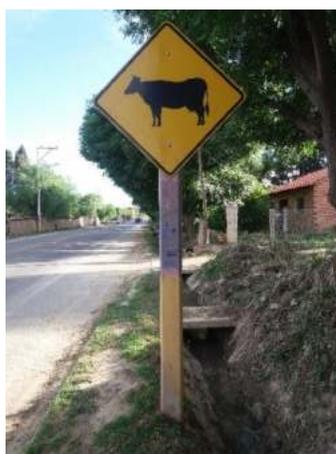
PROG (Km)	CONDICIÓN	Nº DE ELEMENTO	UBICACIÓN IZQ./DER.
4+010	2	1	Izquierda
FECHA	TIPO	COORDENADAS	
15/05/2018	0	S 21°27'58,57" W 064°45'18,28"	
OBSERVACIONES			
La señal es preventiva (animales). La estructura de soporte es de hormigón la misma presenta un deterioro en la pintura.

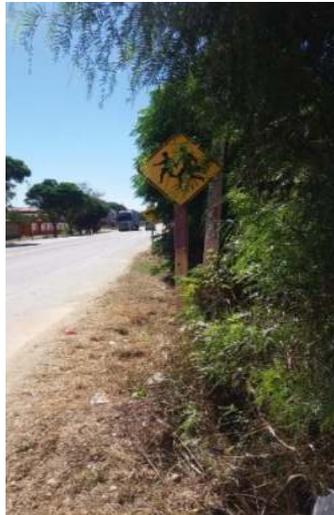
PROG (Km)	CONDICIÓN	Nº DE ELEMENTO	UBICACIÓN IZQ./DER.
4+400	2	2	Derecha
FECHA	TIPO	COORDENADAS	
15/05/2018	0	S 21°27'45,2" W 064°45'16,2"	
OBSERVACIONES			
La señal es preventiva (escuela). La estructura de soporte es de hormigón la misma presenta pintura. Además de obstruida por árboles.

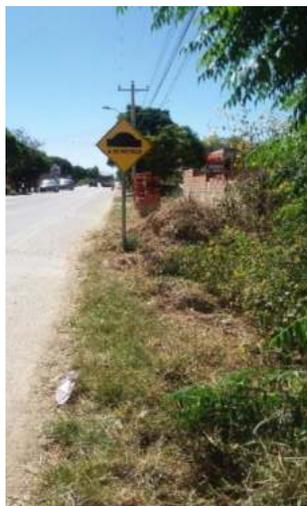
PROG (Km)	CONDICIÓN	Nº DE ELEMENTO	UBICACIÓN IZQ. /DER.
4+415	1	3	Derecha
FECHA	TIPO	COORDENADAS	
15/05/2018	0	S 21°27'44,9" W 064°45'16,1"	
OBSERVACIONES			
La señal es preventiva (reductor de velocidad a 50 metros). La estructura de soporte es metálica, la pintura defectuosa.

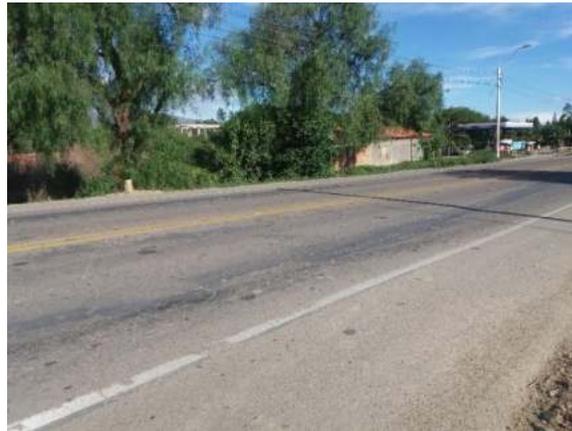
PROG (Km)	CONDICIÓN	ANCHO CALZADA (m)	N° DE ELEMENTO
5+140	2	7	1
FECHA	TIPO	COORDENADAS	
15/05/2018	1	S 21°27'22,3" W 064°45'13,9"	
DESCRIP. DE GRIETAS LONG. Y TRANSV.	DESCRIP. DE BACHES	DESCRIP. PIEL DE COCODRILO	
Las grietas son más representativas transversalmente	Mínimos	No se observan	
DESCRIP. DESGASTE SUPERFICIAL	DESCRIP. HUNDIMIENTOS	DESCRIP. EXUDACIÓN	
Presenta un desgaste y deterioro en la superficie de rodadura	Son visibles	Es mínimo	
OBSERVACIONES			
Este tramo se caracteriza por las grietas transversales.

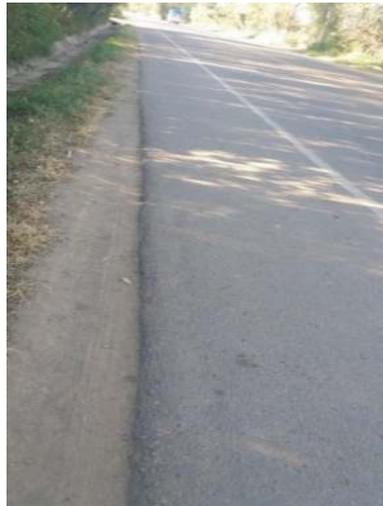
PROG (Km)	CONDICIÓN	N° DE ELEMENTO	ANCHO (m)
5+140	2	1	1
FECHA	TIPO	COORDENADAS INICIO	
15/05/2018	1	S 21°27'22,3" W 064°45'13,9"	
OBSERVACIONES			
Solo se observa un deterioro en la superficie y grietas.

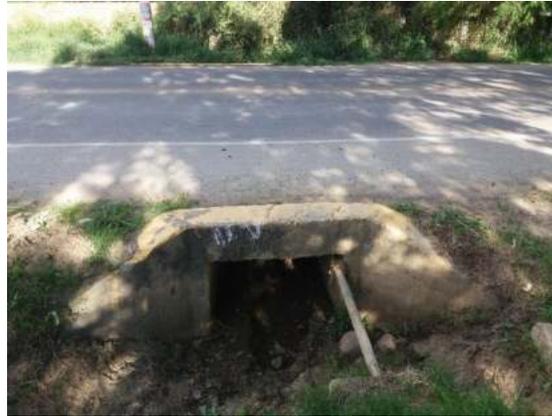
PROG (Km)	CONDICIÓN	Nº DE ELEMENTO	COORDENADAS
5+410	2	1	S 21°27'13.22" W 064°45'13.06"
FECHA	TIPO	Nº TUBOS/SECCIÓN	DIÁMETRO (m)
15/05/2018	1	1	-
LONGITUD (m)	ANCHO (m)	CONDICIÓN DE ENTRADA	CONDICIÓN DE SALIDA
7	1	Regular	Regular
EXISTEN ENCAUZADORES		CONDICIÓN DE ENCAUZADORES/ CABEZAL	
Si se observan		Regular	
PRESENTA MATERIAL SÓLIDO		OBSERVACIONES	
Presenta solido		La alcantarilla es de hormigón cajón, se observa un deterioro en los cabezales

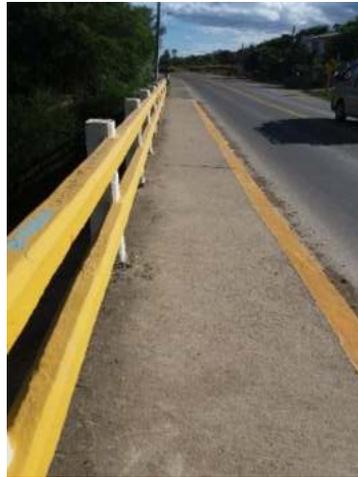
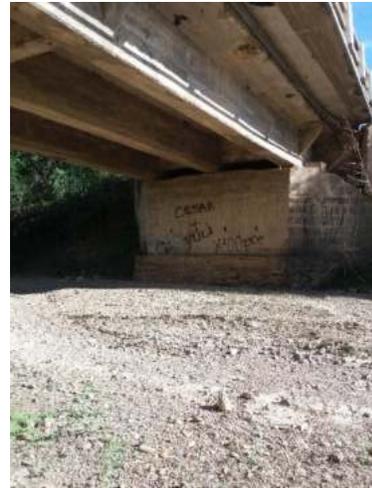
PROG (Km)	CONDICIÓN	Nº DE ELEMENTO	Nº DE TRAMOS
5+960	2	1	1
FECHA	TIPO	COORDENADAS	
15/05/2018	0	S 21°26'55.09" W 064°45'15.76"	
ANCHO CALZADA (m)	LARGO (m)	Nº DE VIGAS	FISURAS EN VIGAS
6	30	3	No se aprecian
CONDICIÓN. DE ESTRIBOS	DESCRIPCIÓN DE ACERA	DESCRIPCIÓN DE DRENAJE	
Solo se ven grietas mínimas	Se aprecian grietas mínimas pero la pintura es buena	Bueno	
CONDICIÓN SEÑALIZACIÓN	DESCRIPCIÓN DE BARANDAS	DESCRIPCIÓN DE JUNTAS	
No presenta horizontalmente	Se aprecia desprendimientos de pintura	Regular	
DESCRIPCIÓN DE ALETON			
Gritas mínimas			
OBSERVACIONES			
Las vigas se apoyan sobre estribos macizos, la señalización vertical se visualiza en un solo sentido, la superficie de rodadura presenta un deterioro y baches mínimos, las grietas en las juntas son de consideración. Las barreras se encuentran en buen estado no presentan dobladuras, las mismas están colocadas a la entrada y salida del puente.

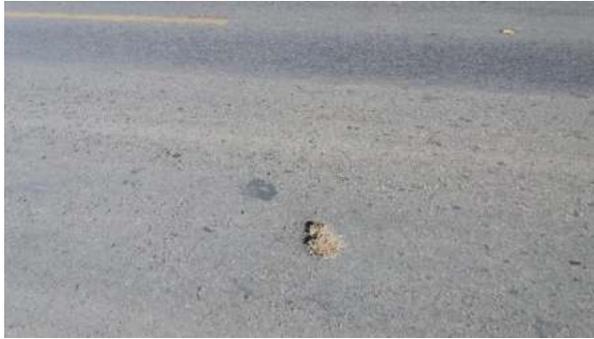
PROG (Km)	CONDICIÓN	ANCHO CALZADA (m)	Nº DE ELEMENTO
6+470	2	7	1
FECHA	TIPO	COORDENADAS	
16/05/2018	1	S 21°26'39,8" W 064°45'12,9"	
DESCRIP. DE GRIETAS LONG. Y TRANSV.	DESCRIP. DE BACHES	DESCRIP. PIEL DE COCODRILO	
Las grietas son mínimas	Se observan baches de profundidad mínima	No se observan	
DESCRIP. DESGASTE SUPERFICIAL	DESCRIP. HUNDIMIENTOS	DESCRIP. EXUDACIÓN	
Presenta un desgaste y deterioro en la superficie de rodadura	Son visibles	Se observan manchas en la superficie de rodadura	
OBSERVACIONES			
En este tramo solo se observan baches mínimos, dentro de la superficie de rodadura se tiene una rotonda con su respectiva jardinera aumentando el número de carril. Luego que termina la jardinera se reduce la calzada volviéndose el tránsito en dos carriles de sentido opuesto.

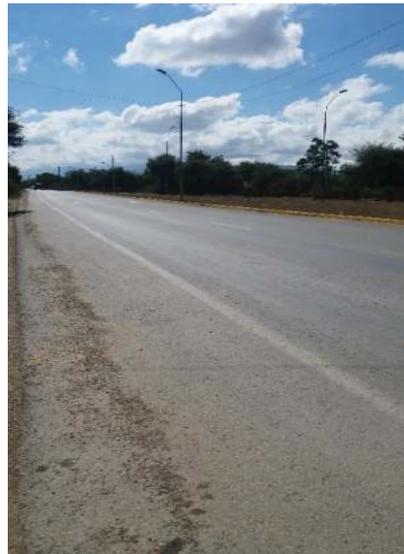
PROG (Km)	CONDICIÓN	Nº DE ELEMENTO	ANCHO (m)
6+470	2	1	1
FECHA	TIPO	COORDENADAS INICIO	
16/05/2018	1	S 21°26'39,8" W 064°45'12,9"	
OBSERVACIONES			
Deterioro en la superficie y grietas mínimas. Se tienen tramos donde existen bermas de tierra además de la pavimentada ampliando el ancho de berma.

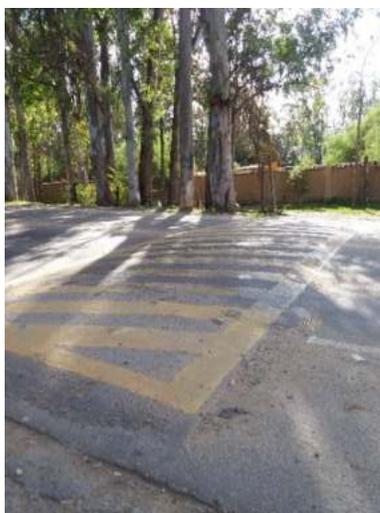
PROG (Km)	CONDICIÓN	N° DE ELEMENTO	COORDENADAS
6+110	2	1	S 21°26'51,23" W 064°45'14,31"
FECHA	TIPO	LARGO (m)	ANCHO (m)
16/05/2018	0	7	1.5
DESCRIP. SEÑALIZACIÓN VERTICAL		DESCRIP. DE PINTURA/TACHAS	
Presenta		Presenta	
OBSERVACIONES			
La señalización vertical en un sentido se encuentra obstruida por árboles, la pintura se encuentra deteriorada pero visible a la distancia.

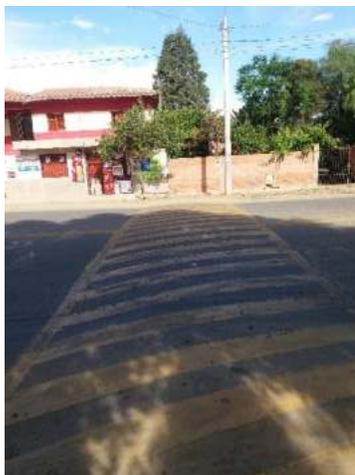
PROG (Km)	CONDICIÓN	N° DE ELEMENTO	COORDENADAS
6+190	2	2	S 21°26'48,83" W 064°45'13,97"
FECHA	TIPO	LARGO (m)	ANCHO (m)
16/05/2018	0	7	1.5
DESCRIP. SEÑALIZACIÓN VERTICAL		DESCRIP. DE PINTURA/TACHAS	
Presenta		Presenta	
OBSERVACIONES			
La señalización vertical en un sentido se encuentra obstruida por árboles, la pintura se encuentra deteriorada pero visible a la distancia.

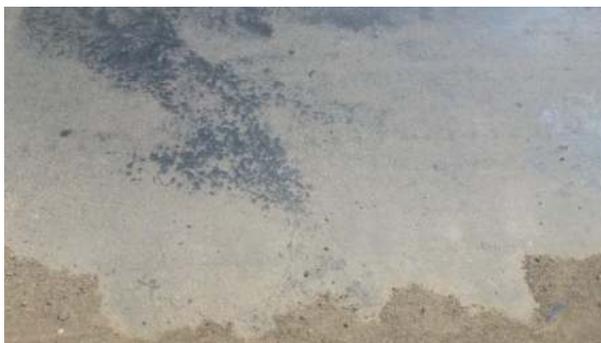
PROG (Km)	CONDICIÓN	ANCHO CALZADA (m)	N° DE ELEMENTO
8+480	2	7	1
FECHA	TIPO	COORDENADAS	
16/05/2018	1	S 21°25'33,2" W 064°45'08,2"	
DESCRIP. DE GRIETAS LONG. Y TRANSV.	DESCRIP. DE BACHES	DESCRIP. PIEL DE COCODRILO	
Las grietas son mínimas	No se observan	No se observan	
DESCRIP. DESGASTE SUPERFICIAL	DESCRIP. HUNDIMIENTOS	DESCRIP. EXUDACIÓN	
Desgaste y deterioro en la superficie de rodadura	Son visibles	Son visibles	
OBSERVACIONES			
Las manchas producto de la exudación se presenta cerca de las líneas de borde, la superficie de rodadura del puente se ve más afectada.

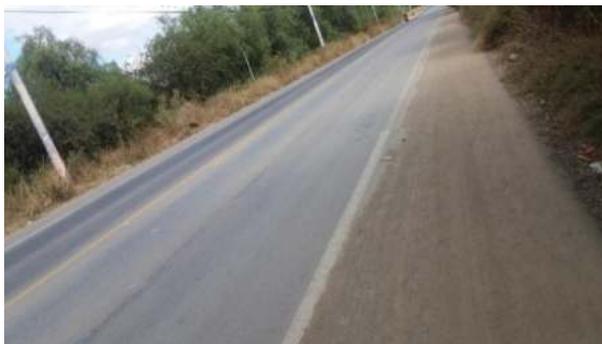
PROG (Km)	CONDICIÓN	Nº DE ELEMENTO	ANCHO (m)
8+480	2	1	1
FECHA	TIPO	COORDENADAS INICIO	
16/05/2018	1	S 21°25'33,2" W 064°45'08,2"	
OBSERVACIONES			
Las bermas son pavimentadas pero hay tramos que están cubiertas de tierra, se observan grietas sobre la misma.

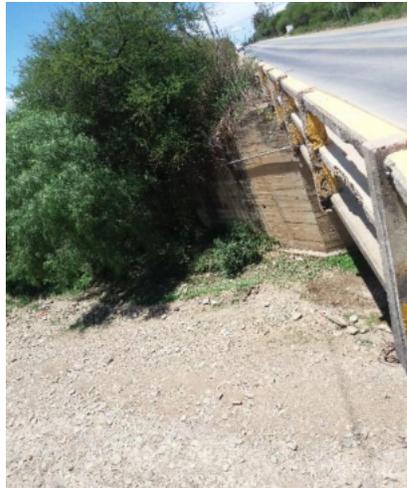
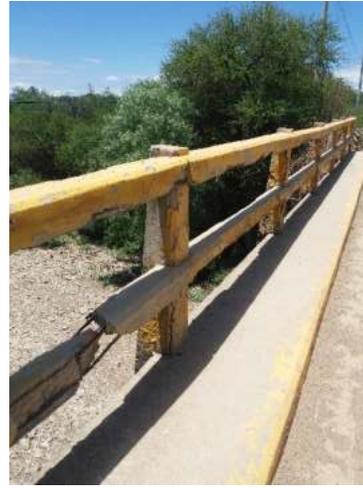
PROG (Km)	CONDICIÓN	Nº DE ELEMENTO	Nº DE TRAMOS
7+760	2	1	1
FECHA	TIPO	COORDENADAS	
16/05/2018	0	S 21°25'58,79" W 064°45'4,92"	
ANCHO CALZADA (m)	LARGO (m)	Nº DE VIGAS	FISURAS EN VIGAS
6	10	-	-
CONDICIÓN. DE ESTRIBOS	DESCRIPCIÓN DE ACERA		DESCRIPCIÓN DE DRENAJE
-	Se aprecian grietas		Bueno
			DESCRIPCIÓN DE JUNTAS
CONDICIÓN SEÑALIZACIÓN	DESCRIPCIÓN DE BARANDAS		Regular
No presenta horizontalmente	Se aprecia desprendimientos de material y pintura		DESCRIPCIÓN DE ALETON
			-
OBSERVACIONES			
Fue imposible bajar para poder observar la estructura del puente, la señalización vertical se encuentra obstruida y existe en los dos sentido. La superficie de rodadura presenta un deterioro pero cuenta con la señalización horizontal, además de las barreras metálicas de protección a la entrada y salida del puente. Se observan también muros de gavión en ambos lados de la quebrada.
