ANEXO I
FICHA DE EVALUACION
TECNICA

Ficha de evaluación técnica del estado físico y estructural actual del drenaje urbano en el casco central de la ciudad de Tarija								
Colector "D" zona central								
Sector,- Barrio Las Panosas								
Dirección.- Calle Virginio Lema y Calle Delgadillo								
Obra hidráulica existente.- Sumidero de Ventana con rejilla, margen izquierdo. d41								
Componentes de un sistema de drenaje								
Componentes	Dimensiones (m)						Estado estructural	
	a	b	c	d	h	D	Buena	Mala
Boca de tormenta	0,20	1,00	0,20	1,00			x	
Tapa de cámara	0,80	1,10	0,80	1,10	0,10		x	
Cámara de conexión	0,75	1,00	0,75	1,00	1,00		x	
Tubería de conexión						0,30	x	
Depresión					0,10		x	
Componentes	Dimensiones (m)			Estado estructural				
	h	d	t	Buena		Mala		
Cuneta	0,05	0,30	0,30	x				
Cordón o acera	0,20			x

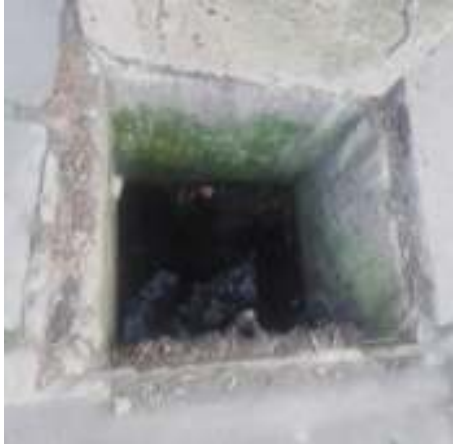
Fotografía N° 1					Fotografía N° 2			
Observaciones.- Se pudo observar la presencia basura en el interior de la cámara que disminuye el área efectiva de la tubería de conexión y daños en la rejilla por la corrosión del material por el tiempo.

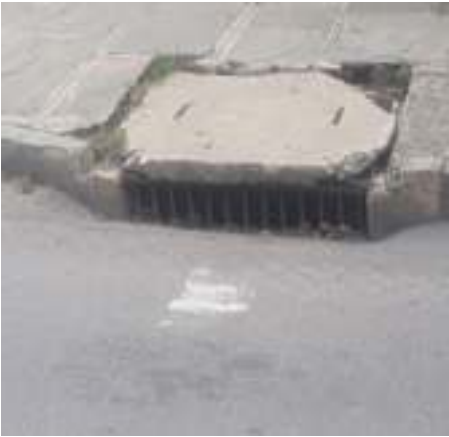
Fotografía N° 3					Fotografía N° 4			
Observaciones.- Se puede observar que la tapa presenta daños estructurales, parte del hormigón se desprendió dejando expuesta la armadura de la estructura.

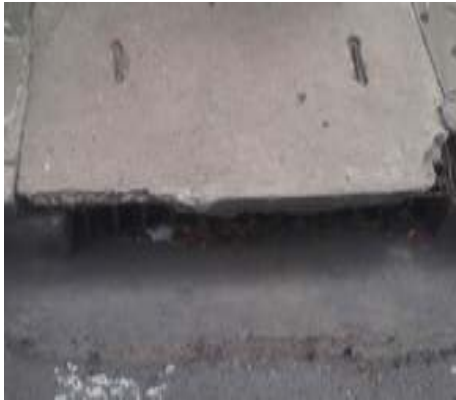
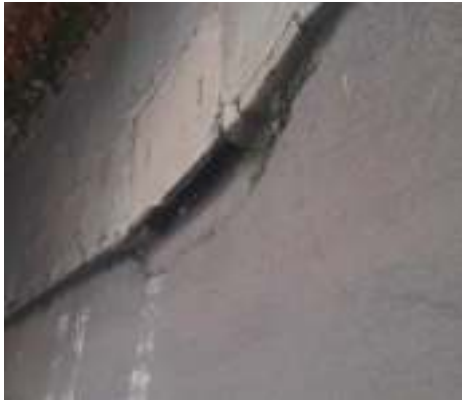
Fotografía N° 19					Fotografía N° 20			
Observaciones.- La tapa de hormigón armado presenta daños estructurales, partes desprendidas de hormigón en sus vértices.

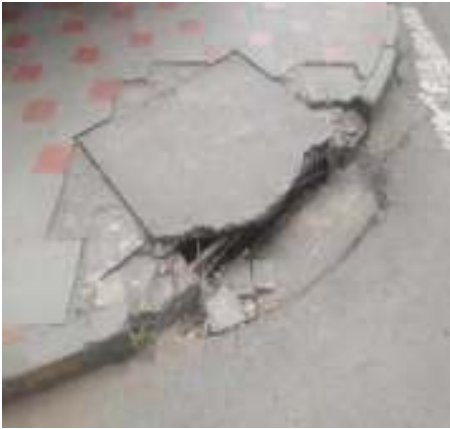
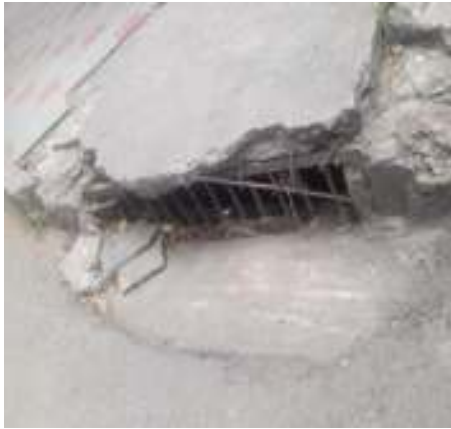
Fotografía N° 29					Fotografía N° 30			
Observaciones.- Se observa que la estructura se encuentra en mal estado, la rejilla totalmente deteriorada que permite el ingreso de basura a la cámara de conexión y está a la tubería de conexión disminuyendo el área efectiva. La tapa de hormigón armado presenta daños estructurales exponiendo la armadura.

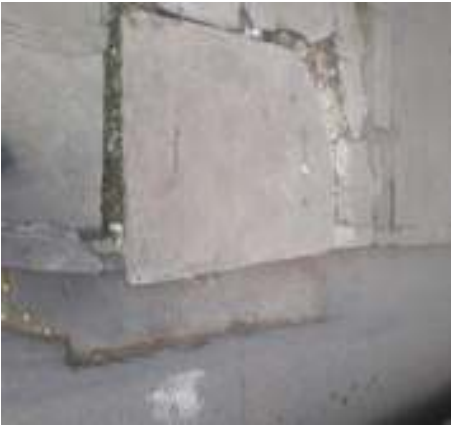
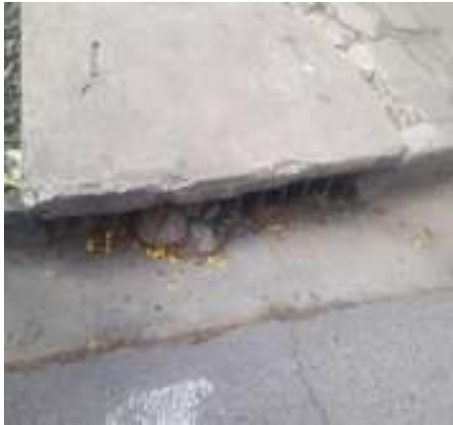
<p>Fotografía N° 33</p>					<p>Fotografía N° 34</p>			
<p>Observaciones.- La boca de tormenta se encuentra con presencia de piedras que pueden obstruir el ingreso libre del agua de lluvia. La tapa de hormigón armado presenta daños estructurales, uno de sus vórtices se encuentra totalmente dañado.</p>

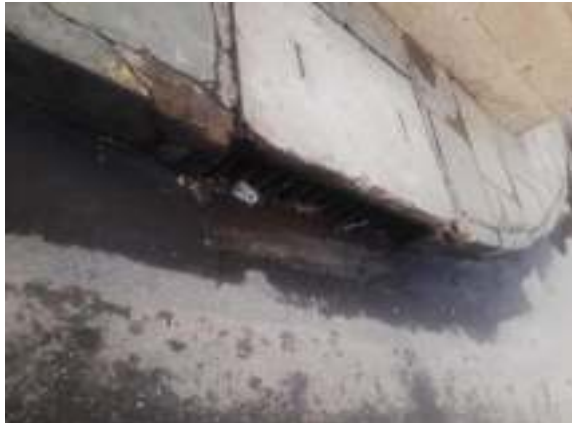
<p>Fotografía N° 65</p>								
<p>Observaciones.- El sumidero de ventana se encuentra en buen estado, existe presencia de basura en la rejilla, Se observa que la rejilla metálica está reteniendo la basura prohibiendo el ingreso a la cámara y tubería de conexión.</p>

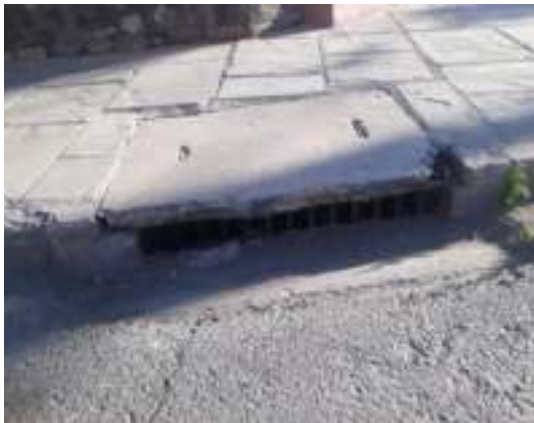
Fotografía N° 106								
Observaciones.- La tapa de la cámara presenta daño estructural en uno de sus vértices quedando la armadura expuesta. Se puede observar la presencia de platines en la cuneta, estas pueden obstaculizar el libre paso del agua.

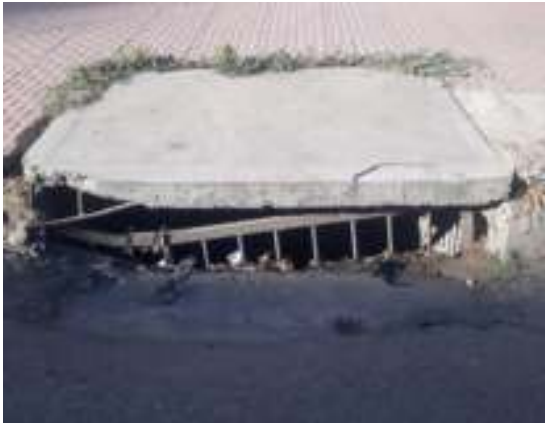
Fotografía N° 109								
Observaciones.- Se observa la tapa de la cámara tiene un daño estructural en uno de sus vértices. La rejilla de la ventana se encuentra totalmente dañada, probablemente por agentes físicos externos.

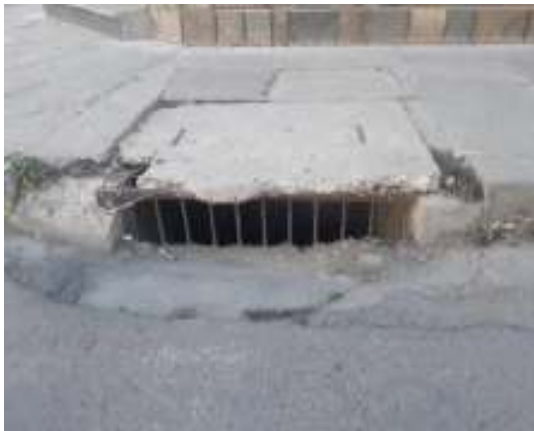
Fotografía N° 111								
Observaciones.- Se observa que la tapa de hormigo armado de la cámara presenta daños en la estructura, en donde la armadura de la misma quedo expuesta. Existe la presencia de material de arrastre en la ventana de ingreso.

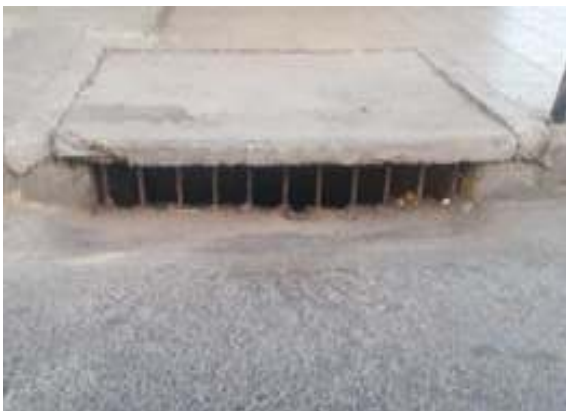
Fotografía N° 126								
Observaciones.- Se observa que se selló la tapa de hormigón armado con mortero, esto dificulta la limpieza del sumidero.

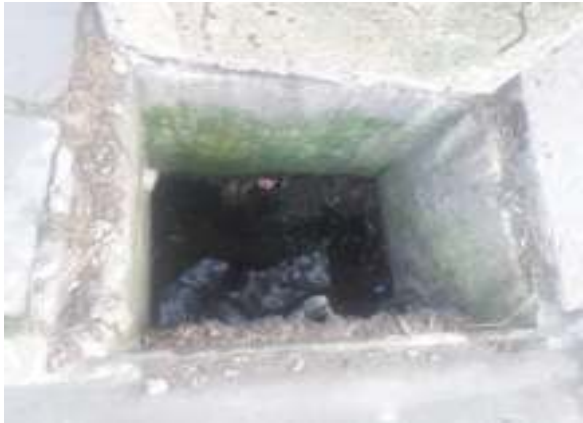
Fotografía N° 133								
Observaciones.- La estructura del sumidero se encuentra en buenas condiciones. Se observa la presencia de basura en el interior de la cámara de conexión, esto se debe por la falta de mantenimiento y la misma puede provocar que la tubería de conexión quede obstruida.

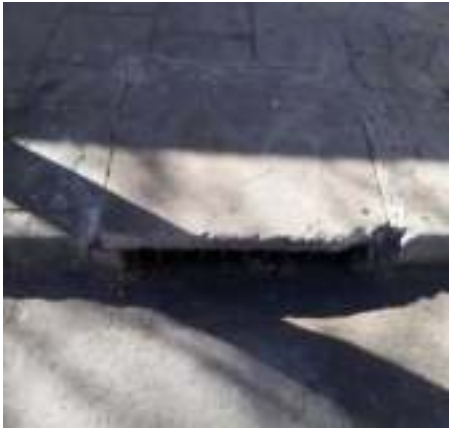
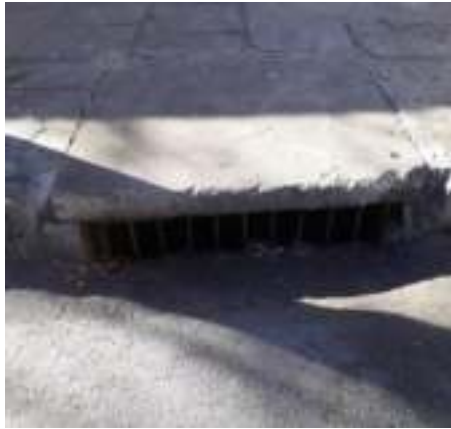
Fotografía N° 148					Fotografía N° 149			
Observaciones.- La tapa de hormigón armado presenta daños en uno de sus vértices.

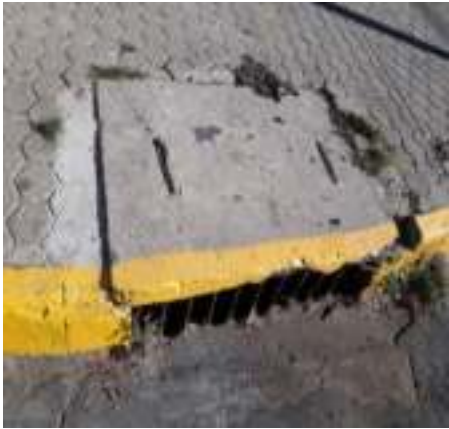
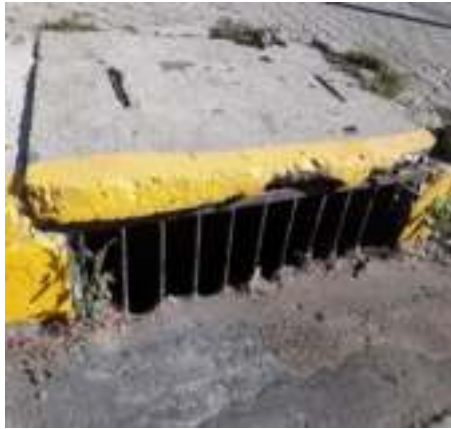
<p>Fotografía N° 170</p>					<p>Fotografía N° 171</p>

<p>Observaciones.- La tapa de la boca de tormenta se encuentra con daños estructurales, existe desprendimiento del hormigón provocando la exposición de la armadura.</p>

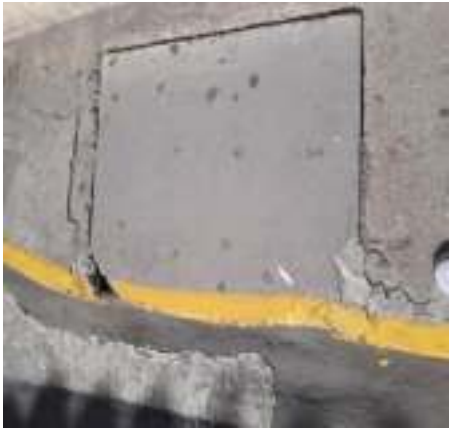
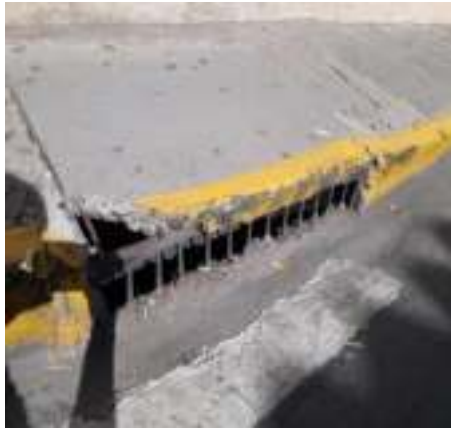
Fotografía N° 194					Fotografía N° 195			
Observaciones.- La tapa de hormigón armado presenta daños en la estructura en uno de sus vértices, Existe la presencia de material de arrastre en el ingreso de la boca de tormenta.

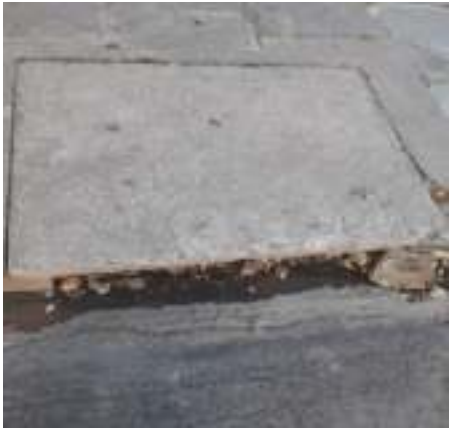
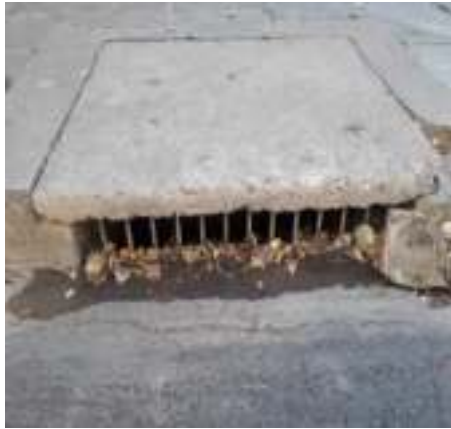
<p>Fotografía N° 200</p>					<p>Fotografía N° 201</p>			
<p>Observaciones.- La tapa de hormigón armado del sumidero presenta daños estructurales en uno de sus vértices. La presencia de material de arrastre y hojas de plantas se encuentran retenidas por la rejilla de la boca de tormenta.</p>

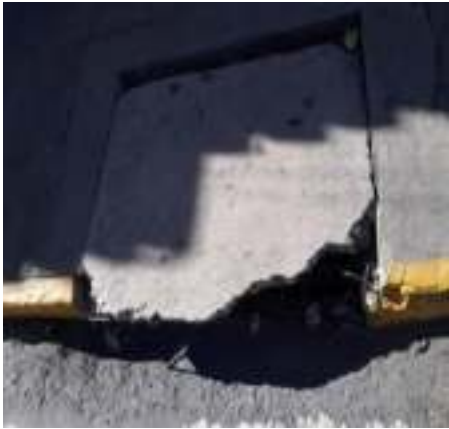
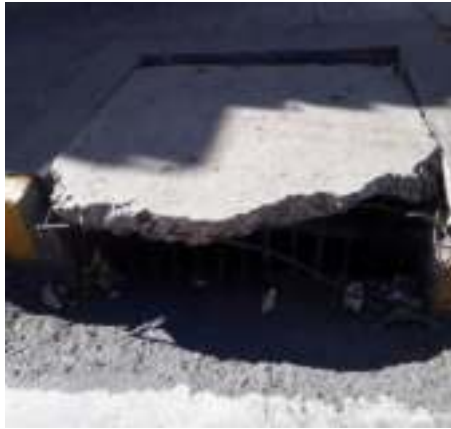
Fotografía N° 204					Fotografía N° 205			
Observaciones.- La tapa de hormigón armado presenta daños estructurales de consideración, estos daños exponen la armadura al exterior. La rejilla se encuentra dañada, presenta deformaciones a causa de golpes en el lugar donde la tapa se encuentra dañada.

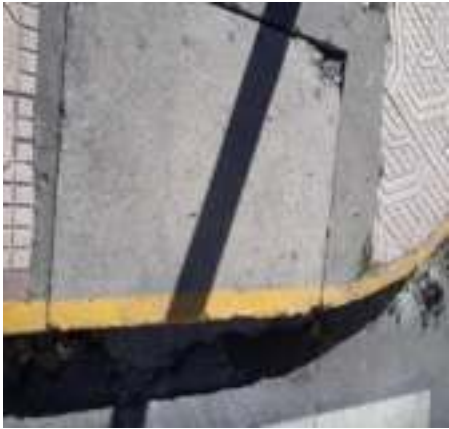
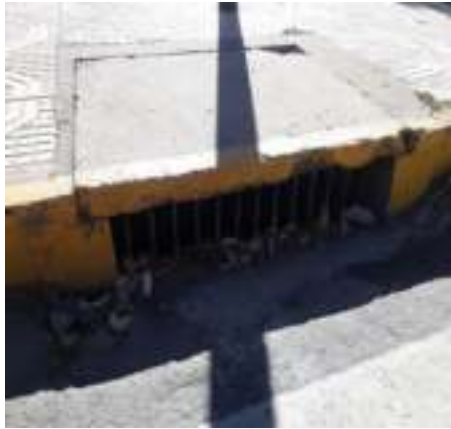
Fotografía N° 206					Fotografía N° 207			
Observaciones.- La tapa de hormigón armado de la cámara de conexión presenta daños estructurales en uno de sus vértices.

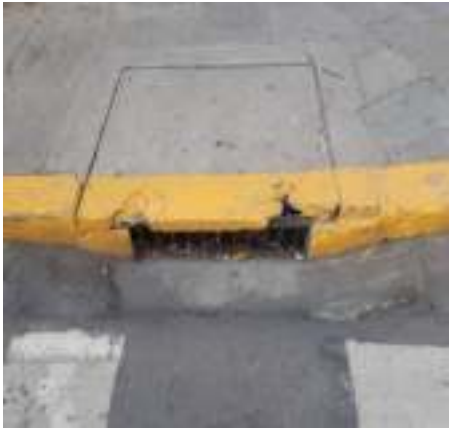
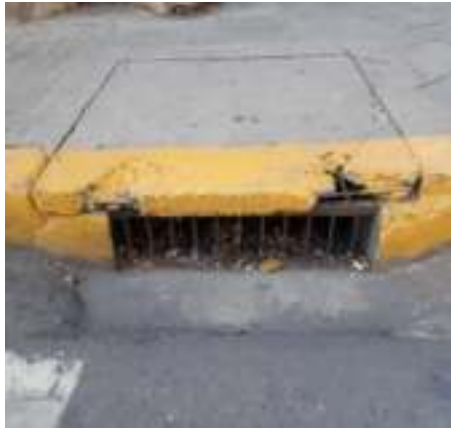
Fotografía N° 210					Fotografía N° 211			
Observaciones.- La tapa de hormigón armado presenta daño estructural en uno de sus vértices. Existe la presencia de material de arrastre en el ingreso de la boca de tormenta.

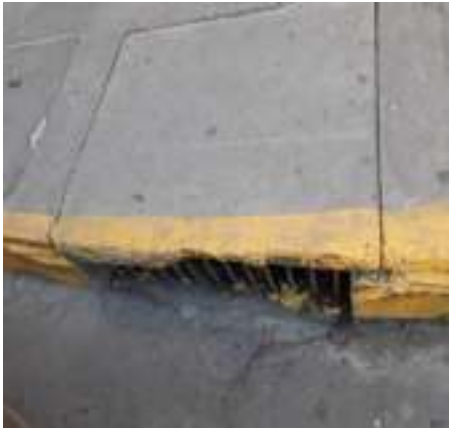
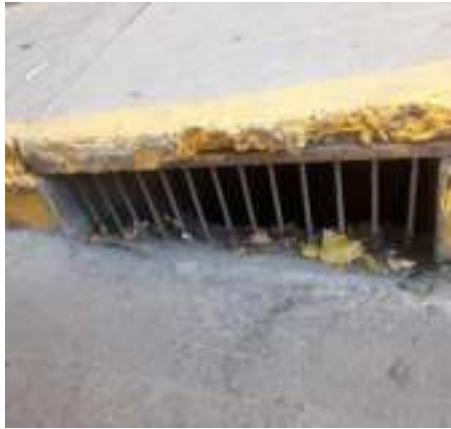
Fotografía N° 212					Fotografía N° 213			
Observaciones.- La tapa de hormigón armado presenta daño estructural en uno de sus vértices. Existe la presencia de material de arrastre en el ingreso de la boca de tormenta.

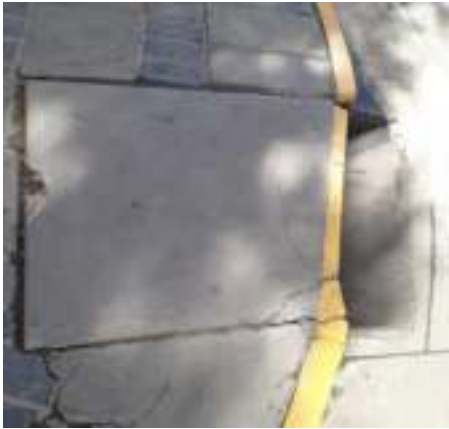
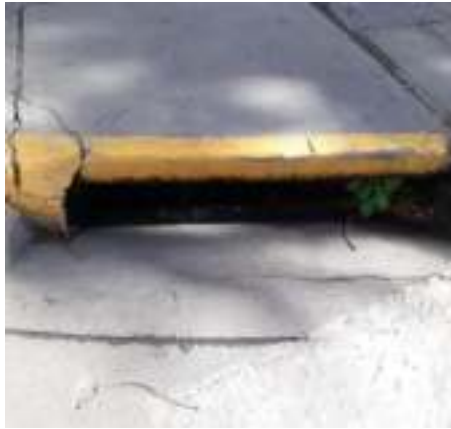
<p>Fotografía N° 214</p>					<p>Fotografía N° 215</p>			
<p>Observaciones.- La tapa de hormigón armado presenta daño estructural en uno de sus vértices. Se observa la presencia de material de arrastre y basura en el ingreso a la boca de tormenta.</p>

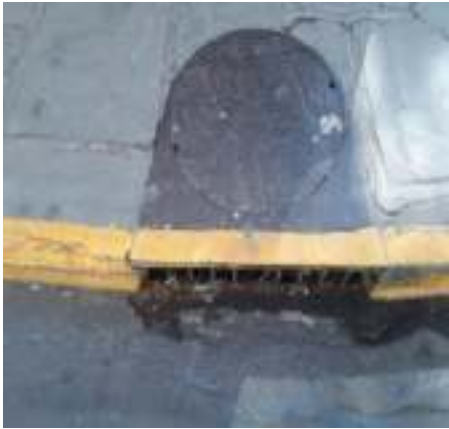
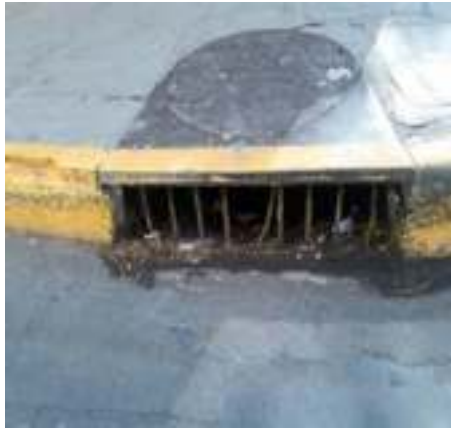
<p>Fotografía N° 220</p>					<p>Fotografía N° 221</p>			
<p>Observaciones.- La rejilla de acero presenta daño en su estructura, una de sus barras verticales se encuentra al borde de su separación. Existe presencia de material de arrastre y hojas de árboles en la entrada a la boca de tormenta.</p>

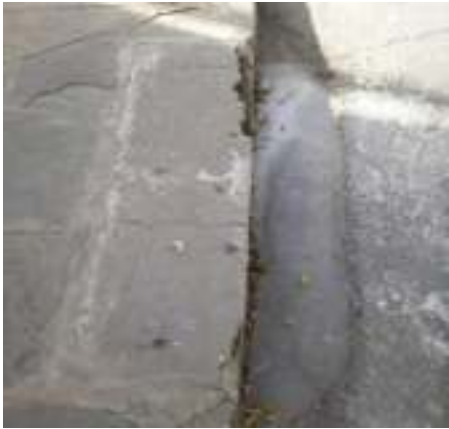
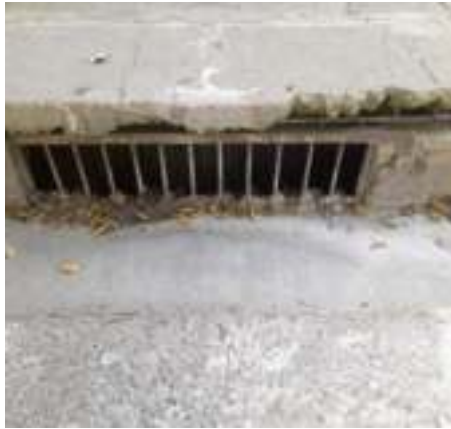
Fotografía N° 247					Fotografía N° 248			
Observaciones.- La tapa del sumidero de hormigón armado presenta daños en la estructura, la parte frontal de la tapa presenta el desprendimiento del hormigón exponiendo la armadura al exterior. La tapas se encuentra sellada con mortero en todo su perímetro, esto dificulta la limpieza de la cámara de conexión.

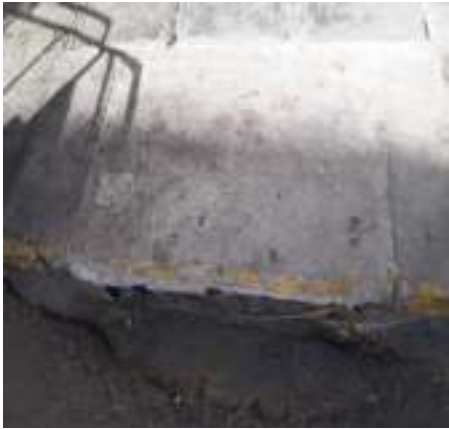
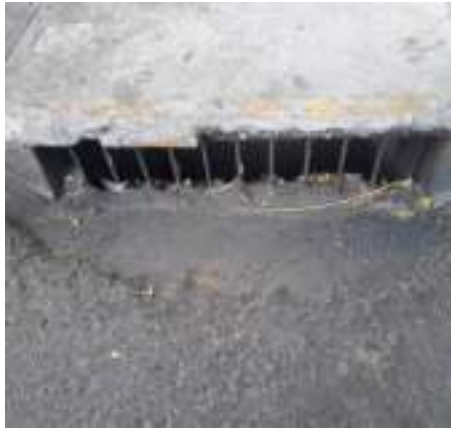
<p>Fotografía N° 297</p>					<p>Fotografía N° 298</p>			
<p>Observaciones.- La tapa de hormigón armado presenta daños en la parte frontal de la estructura, desprendimiento del recubrimiento.</p>

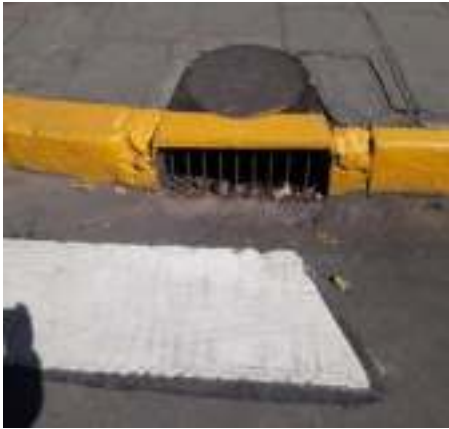
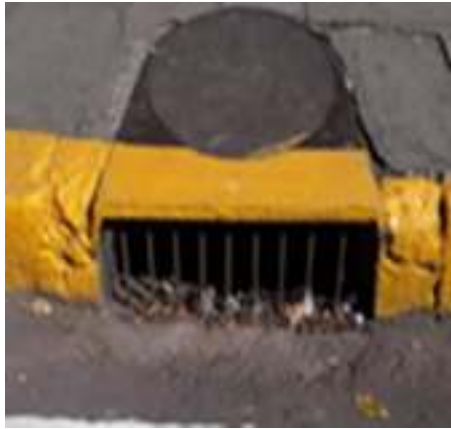
<p>Fotografía N° 303</p>					<p>Fotografía N° 304</p>			
<p>Observaciones.- La boca de tormenta se encuentra en buen estado, la estructura no presenta ningún daño.</p>

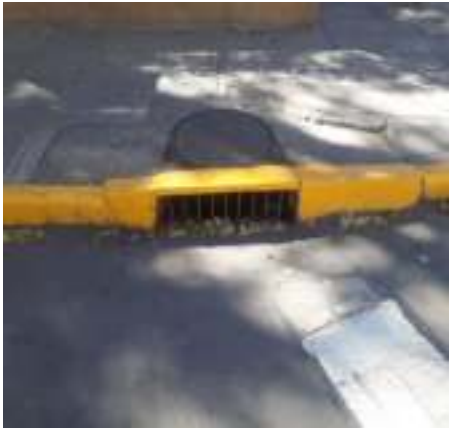
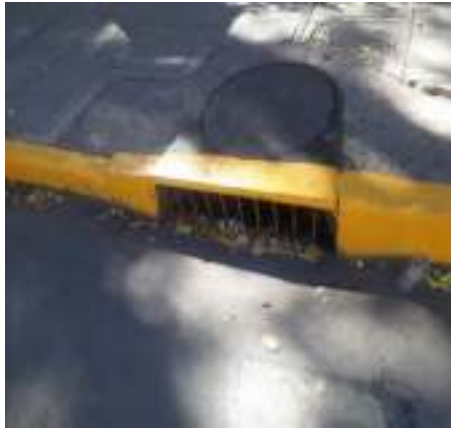
<p>Fotografía N° 305</p>					<p>Fotografía N° 306</p>			
<p>Observaciones.- Se observa que la boca de tormenta no presenta daños en la estructura.</p>

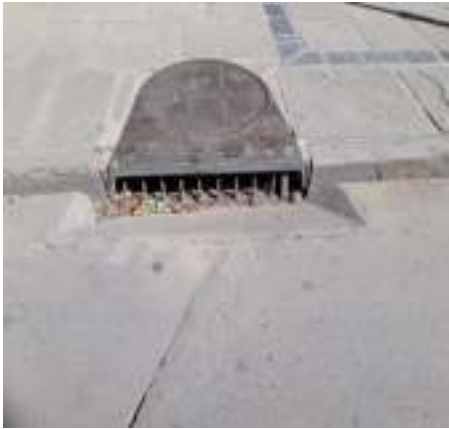
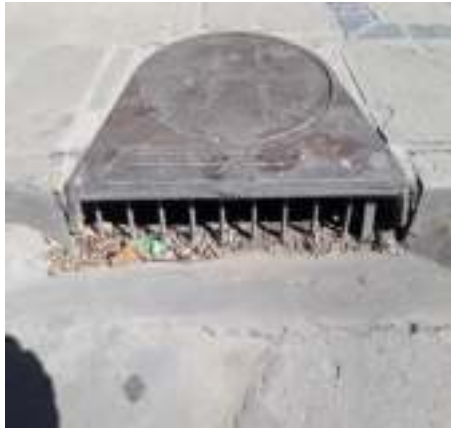
<p>Fotografía N° 307</p>					<p>Fotografía N° 308</p>			
<p>Observaciones.- La boca de tormenta se encuentra en buen estado, no presenta daños en la estructura metálica. En la entrada a la boca de tormenta se observa la presencia de material de arrastre y hojas de árboles.</p>

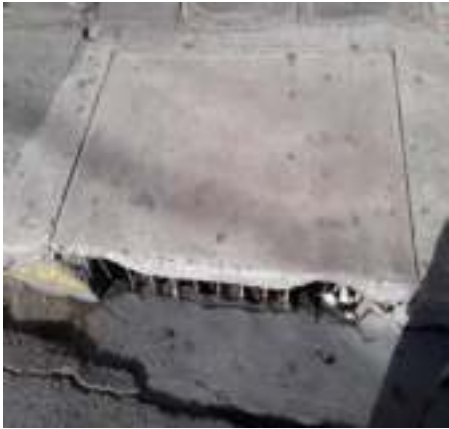
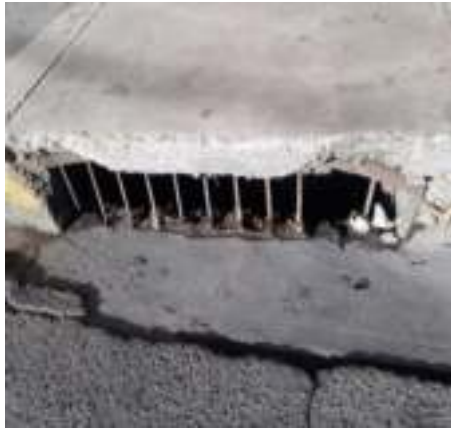
Fotografía N° 315					Fotografía N° 316			
Observaciones.- La tapa de hormigón armado presenta daños estructurales en dos de sus vértices. La rejilla de entrada a la boca de tormenta presenta deformación y no cuenta con dos barras verticales.

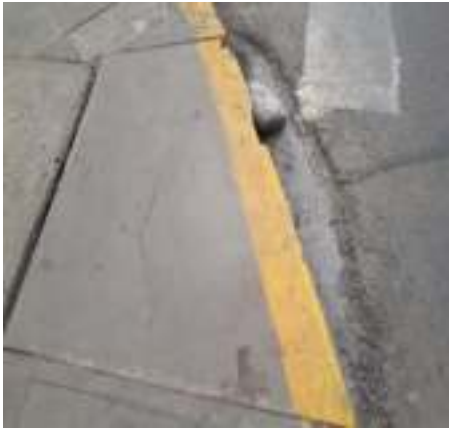
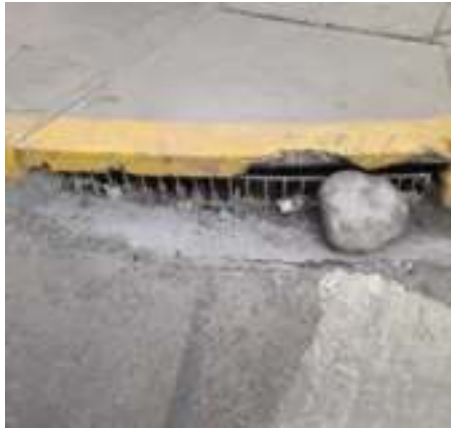
Fotografía N° 323					Fotografía N° 324			
<p>Observaciones.-</p> <p>La tapa de hormigón armado presenta en la parte frontal daños estructurales.</p> <p>Se observa en la rejilla la presencia de material de arrastre y basura.</p> <p>La disminución de la altura de la depresión a causa del ingreso de asfalto utilizado en el repavimentado de la calzada.</p>

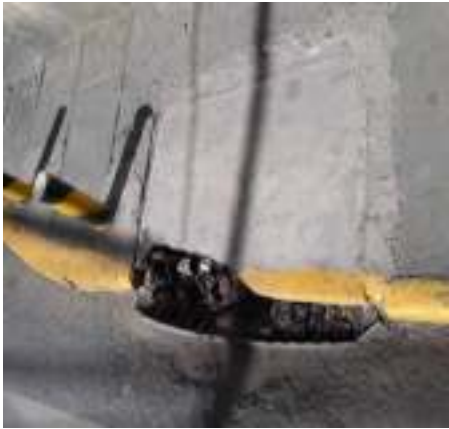
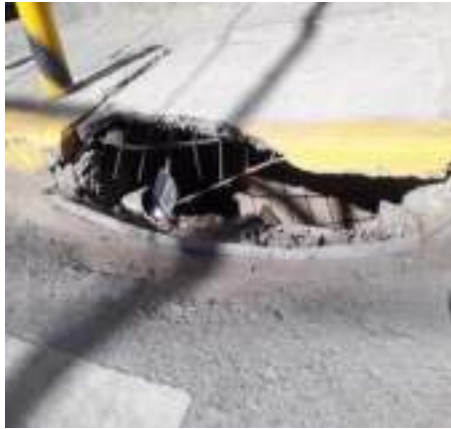
<p>Fotografía N° 353</p>					<p>Fotografía N° 354</p>			
<p>Observaciones.- La tapa de hormigón armado se encuentra en malas condiciones, presenta daños en su estructura exponiendo su armadura. La rejilla de la boca de tormenta se encuentra totalmente destruida. Se observa la presencia de material de arrastre y basura</p>

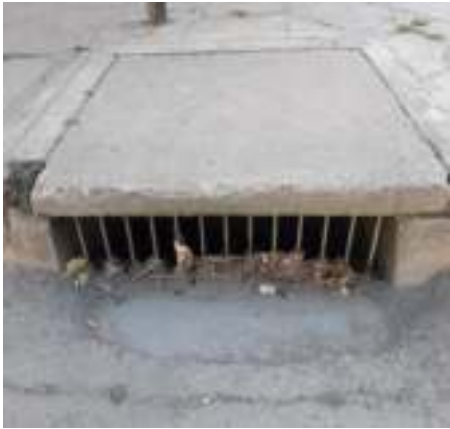
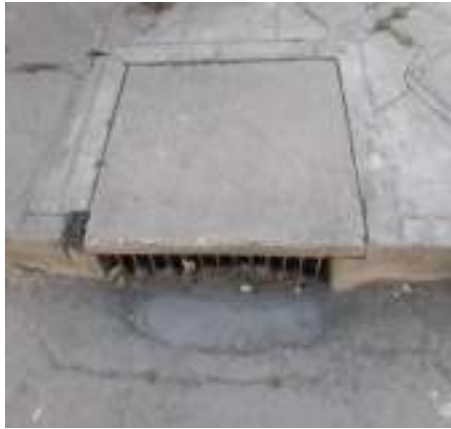
Fotografía N° 361					Fotografía N° 362			
Observaciones.- Se observa que una barra metálica vertical se encuentra en mal estado, esto debido a la corrosión y desgaste, producidos por el agua y agentes externos,

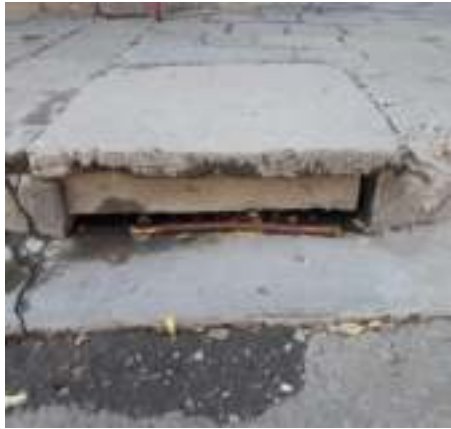
<p>Fotografía N° 363</p>					<p>Fotografía N° 364</p>			
<p>Observaciones.- La boca de tormenta se encuentra parcialmente obstruida por una tabla de madera, esto reduce el área efectiva y aumenta la posibilidad de taponamiento. En las paredes hormigonadas de la depresión se puede observar la presencia de grietas. Las barras metálicas se encuentran totalmente desgastadas.</p>

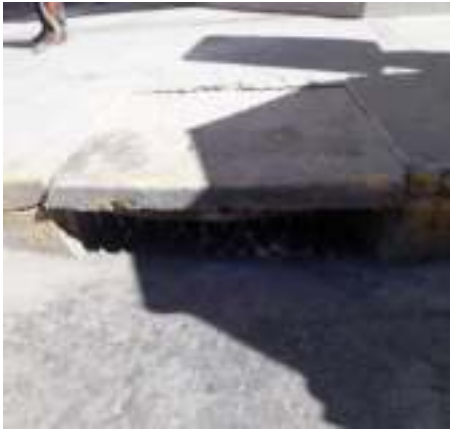
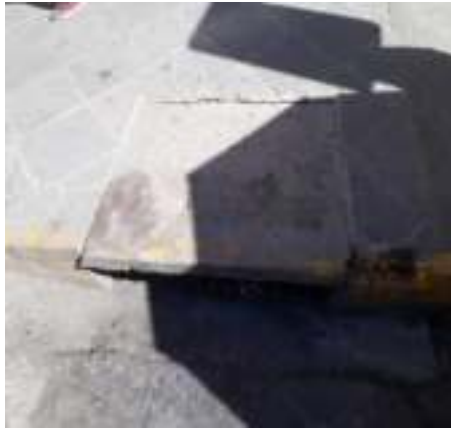
Fotografía N° 379				Fotografía N° 380				
Observaciones.- Se observa que la rejilla de la boca de tormenta se encuentra en mal estado, las barras verticales se encuentran desgastadas y con presencia de corrosión.

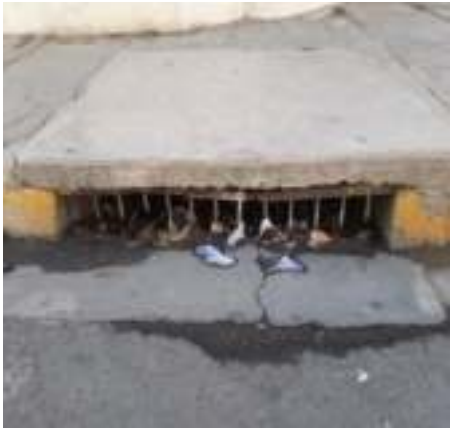
<p>Fotografía N° 381</p>					<p>Fotografía N° 382</p>			
<p>Observaciones.- Se observa que la rejilla de la boca de tormenta se encuentra en mal estado, algunas barras verticales de hierro se encuentran desgastadas y con presencia de corrosión. Presencia de basura retenida por la rejilla.</p>

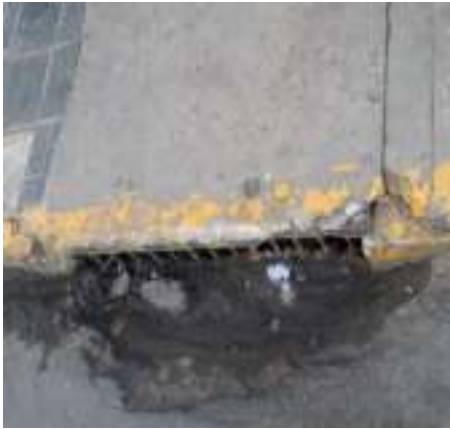
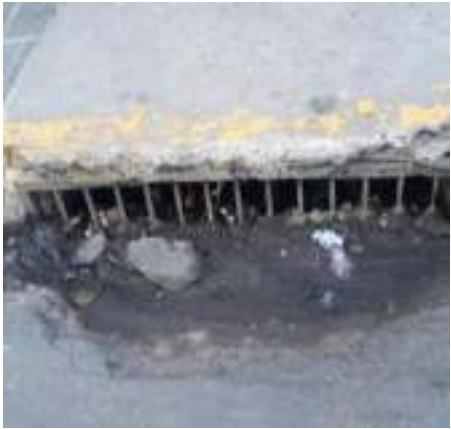
Fotografía N° 385					Fotografía N° 386			
Observaciones.- La tapa de hormigón presenta daños estructural en uno de sus vértices exponiendo la armadura. Existe la presencia de material de arrastre, basura y material de construcción.

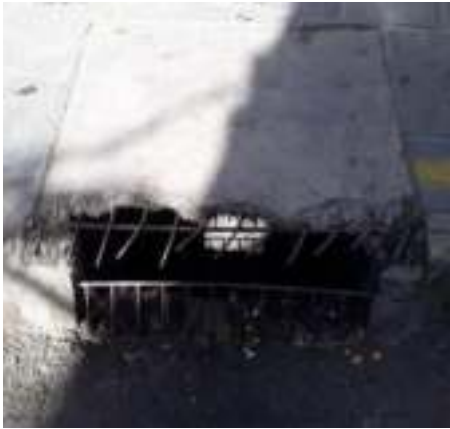
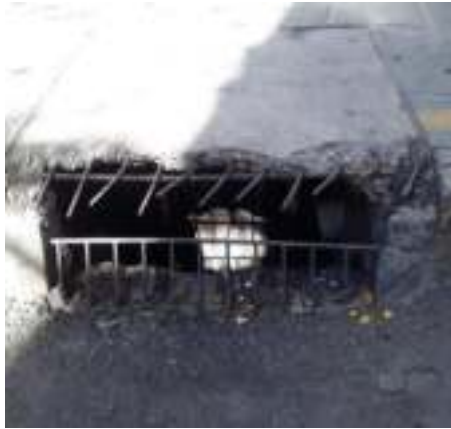
<p>Fotografía N° 387</p>					<p>Fotografía N° 388</p>			
<p>Observaciones.- La tapa de hormigón armado se encuentra en muy mal estado, presenta daño estructural en toda la parte frontal de la estructura, la armadura quedó expuesta. Existe la presencia de basura dentro de la cámara de conexión.</p>

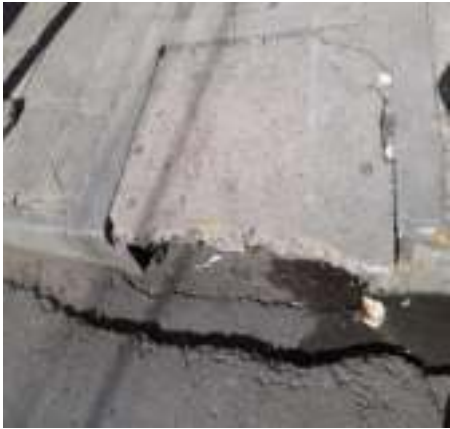
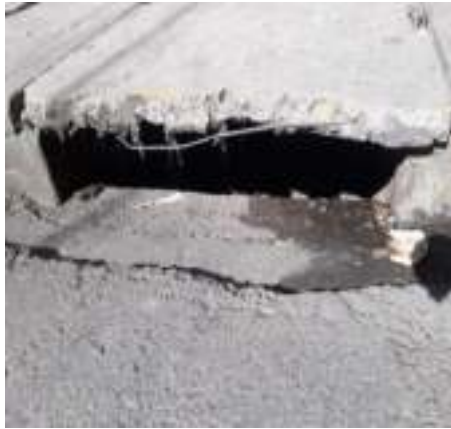
Fotografía N° 395					Fotografía N° 396			
Observaciones.- La tapa de hormigón armado se encuentra en muy mal estado, presenta daño estructural en toda la parte frontal de la estructura, la armadura quedó expuesta.

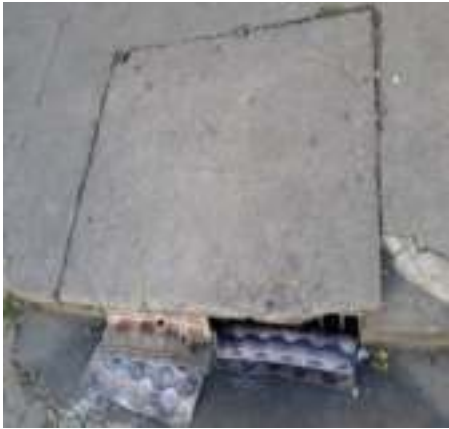
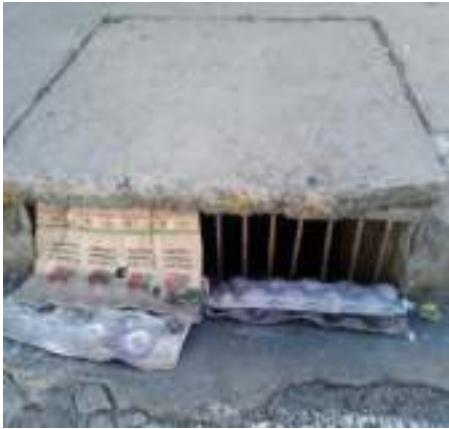
Fotografía N° 405					Fotografía N° 406			
<p>Observaciones.- La tapa de hormigón presenta daño en uno de sus vértices. Se observa la presencia de basura obstruyendo toda el área de la boca de tormenta.</p>

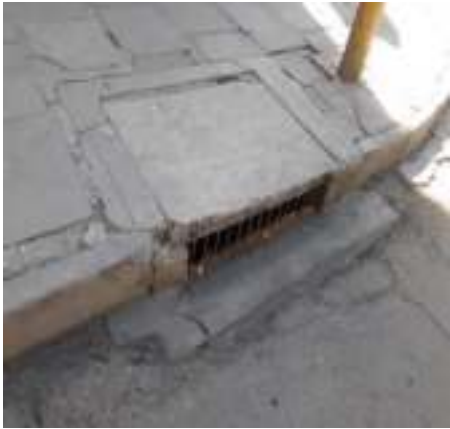
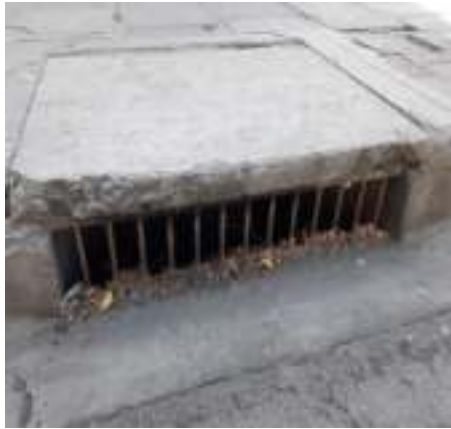
<p>Fotografía N° 407</p>					<p>Fotografía N° 408</p>			
<p>Observaciones.- La parte frontal de la tapa de hormigón armado presenta daños estructurales, como ser el desprendimiento del hormigón provocando la exposición de la armadura.</p>

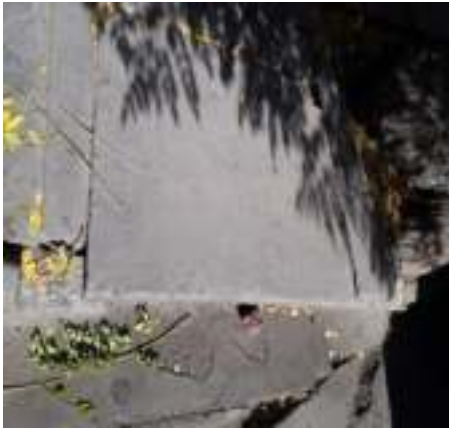
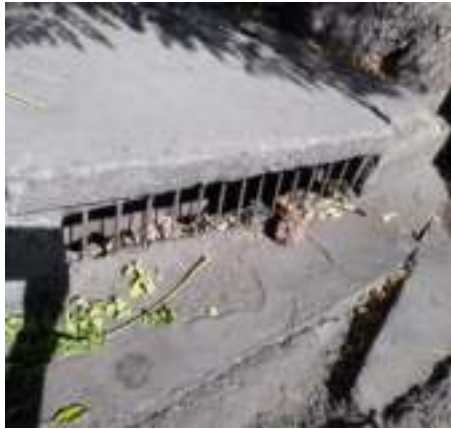
Fotografía N° 409					Fotografía N° 410			
Observaciones.- La tapa de hormigón armado presenta daños estructurales, existe desprendimiento de hormigón en uno de sus vértices.

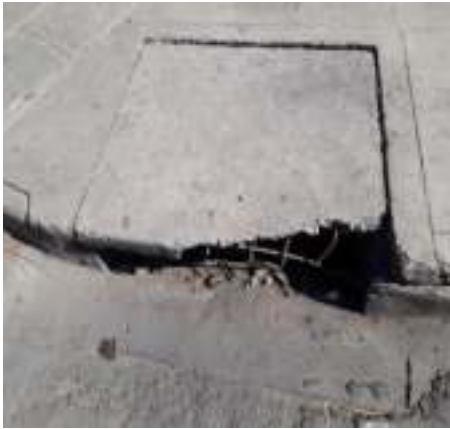
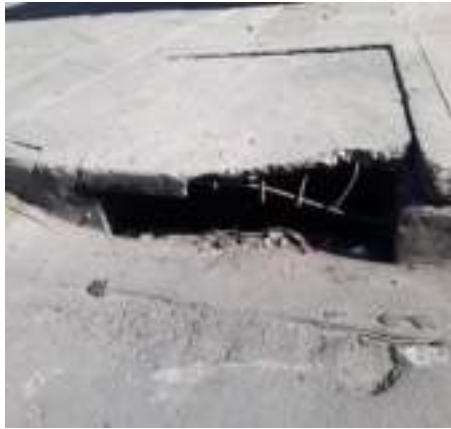
<p>Fotografía N° 413</p>					<p>Fotografía N° 414</p>			
<p>Observaciones.- La boca de tormenta no cuenta con una rejilla de entrada. La tapa de hormigón armado se encuentra totalmente deteriorada, uno de sus vértices presenta daños estructurales.</p>
