CAPÍTULO I

PERFIL DE LA INVESTIGACIÓN

El alcance del presente proyecto de grado “**PROPUESTA DE GUÍA FORENSE PARA PAVIMENTOS RÍGIDOS EN VÍAS URBANAS DE ACUERDO AL TIEMPO DE VIDA ÚTIL Y VOLUMEN DE TRÁFICO**”, se tiene como fin establecer soluciones apropiadas para determinar el porqué de las fallas en el pavimento rígido y encontrar soluciones donde pueda ser de gran utilidad para nuestro medio como nueva alternativa.

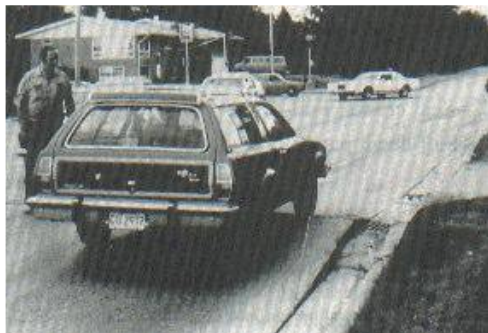
Figura 2.2.3.1 c) Blowup / buckling de baja severidad.

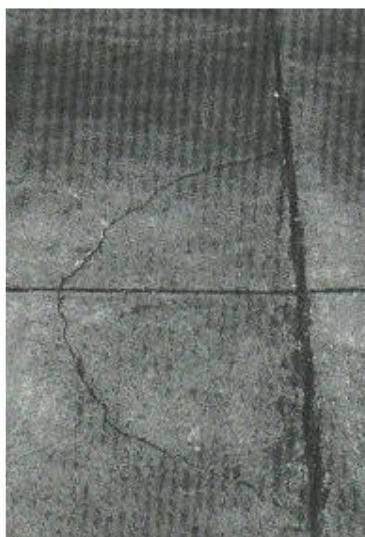
Figura 2.2.3.2 a) Grieta de esquina de baja severidad.

L: No se hace nada. Sellado de grietas de más de 3 mm.

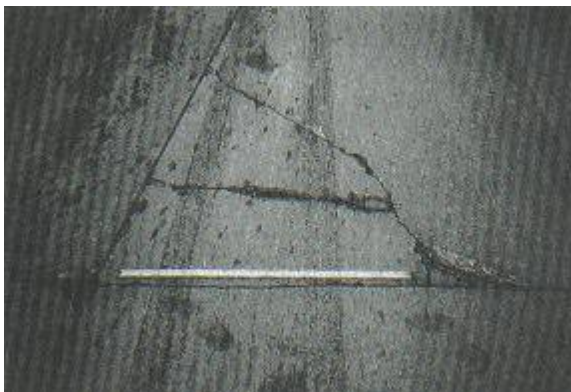
Figura 2.2.3.2 b) Grieta de esquina de severidad media.

M: Sellado de grietas. Parcheo profundo.

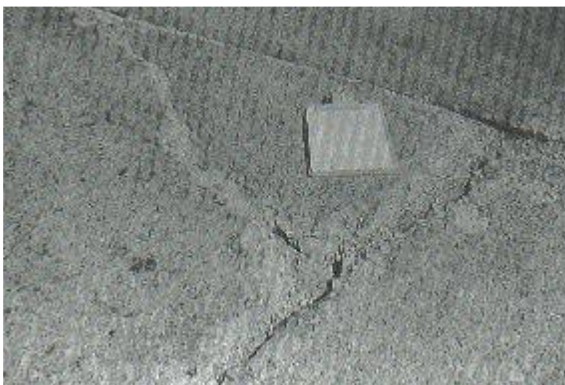
Figura 2.2.3.2 c) Grieta de esquina de alta severidad.

H: Parcheo profundo.

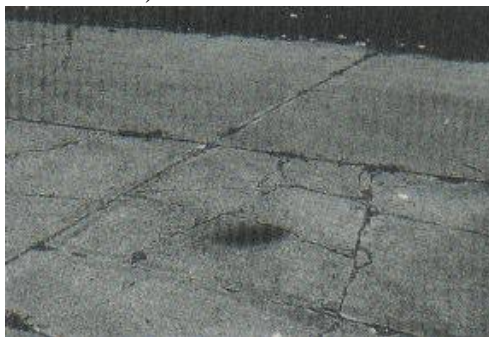
Figura 2.2.3.3 c) Losa dividida de alta severidad.

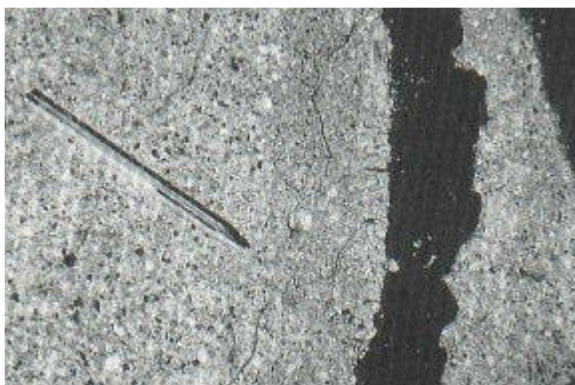
L: Las grietas “D” cubren menos del 15% del área de la losa. La mayoría de las grietas están cerradas, pero unas pocas piezas pueden haberse desprendido.

Figura 2.2.3.4 a) Grieta de durabilidad de baja severidad.

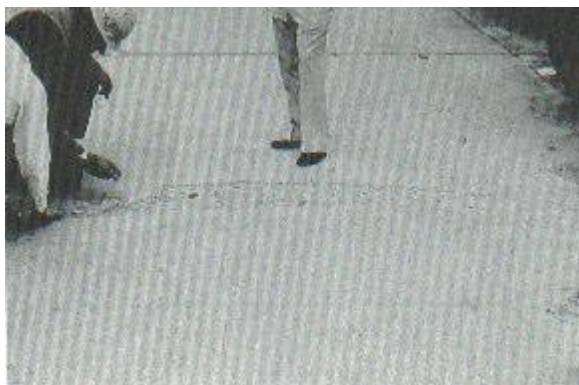
Figura 2.2.3.4 b) Grieta de durabilidad de severidad media.

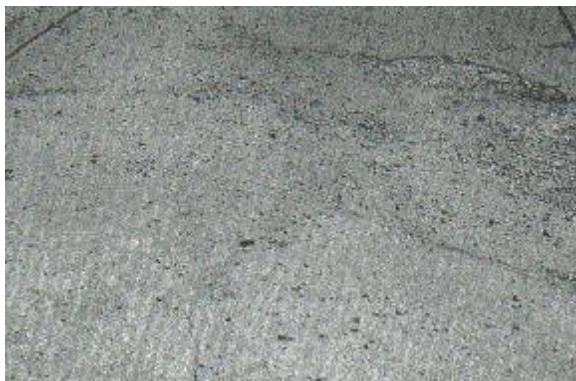
H: Las grietas “D” cubren más del 15% del área y la mayoría de los pedazos se han desprendido o pueden removerse fácilmente.

Figura 2.2.3.4 c) Grieta de durabilidad de alta severidad.

H: Parcheo profundo. Reconstrucción de juntas. Reemplazo de la losa.

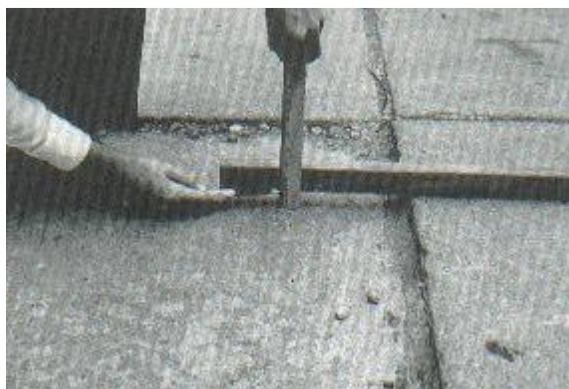
Figura 2.2.3.5 c) Escala de alta severidad.

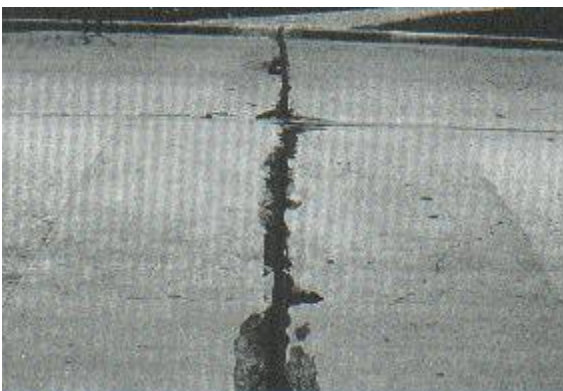
L: El sellante está en una condición buena en forma general en toda la sección. Se comporta bien, con solo daño menor.

Figura 2.2.3.6 a) Daño del sello de junta de baja severidad.

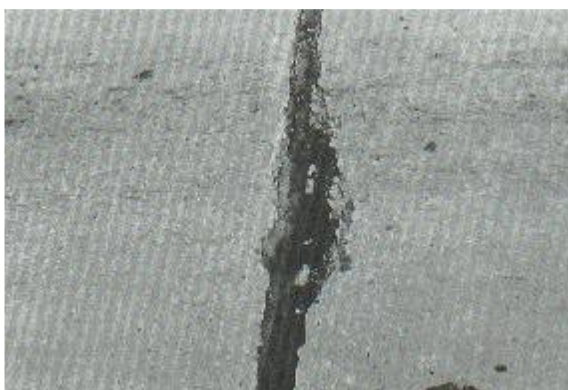
M: Está en condición regular en toda la sección, con uno o más de los tipos de daño que ocurre en un grado moderado. El sellante requiere reemplazo en dos años.

Figura 2.2.3.6 b) Daño del sello de junta de severidad media.

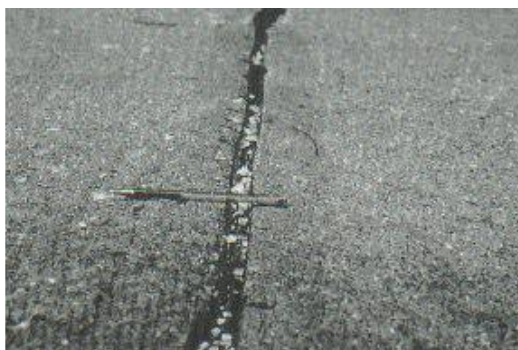
H: Está en condición generalmente buena en toda la sección, con uno o más de los daños mencionados arriba, los cuales ocurren en un grado severo. El sellante requiere reemplazo inmediato.

Figura 2.2.3.6 c) Daño del sello de junta de alta severidad.

H: Resellado de juntas.

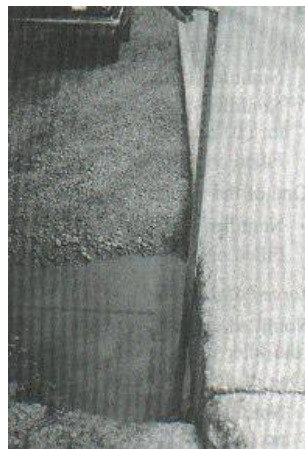
Figura 2.2.3.7 c) Desnivel carril / berma de alta severidad.

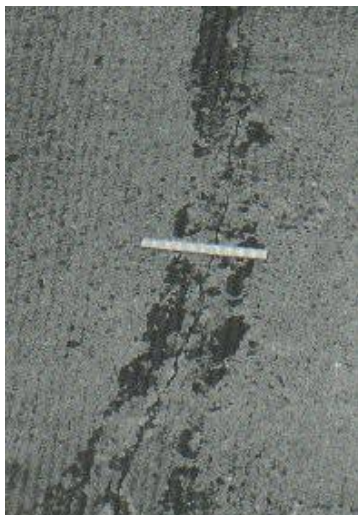
L: Grietas no selladas (incluye llenante inadecuado) con ancho menor que 12.0 mm, o grietas selladas de cualquier ancho con llenante en condición satisfactoria. No existe escala.

Figura 2.2.3.8 a) Grietas lineales de baja severidad en losa de concreto simple.

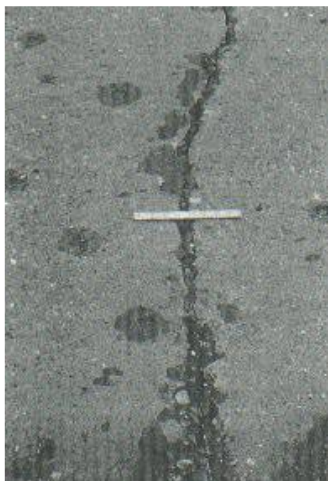
Figura 2.2.3.8 b) Grietas lineales de severidad media en losa de concreto.

M: Sellado de grietas.

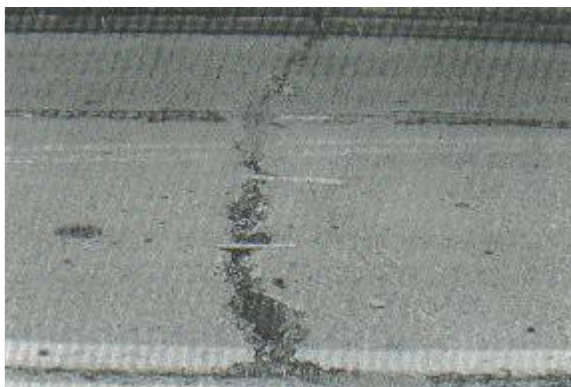
Figura 2.2.3.8 c) Grietas lineales de alta severidad en losa de concreto simple.

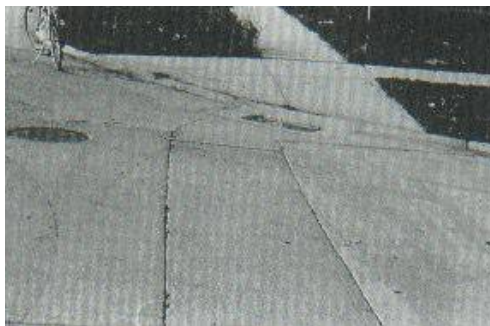
Figura 2.2.3.9 a) Parche grande y acometidas de servicios públicos.

M: Sellado de grietas. Reemplazo del parche.

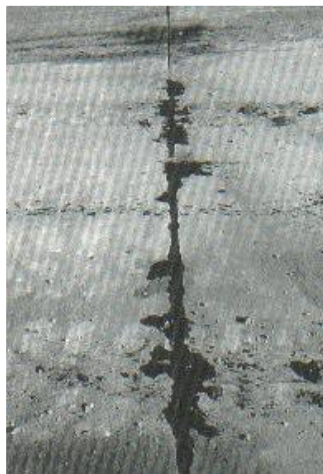
Figura 2.2.3.13 a) Bombeo.

L, M y H: Sellado de juntas y grietas. Restauración de la transferencia de cargas.

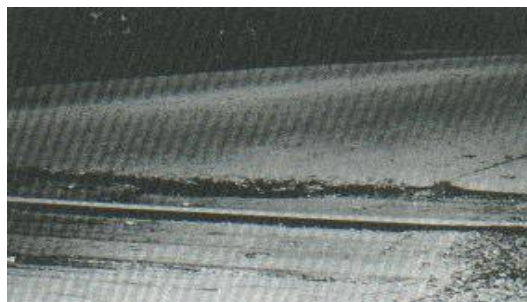
Figura 2.2.3.15 c) Cruce de vía férrea de alta severidad.

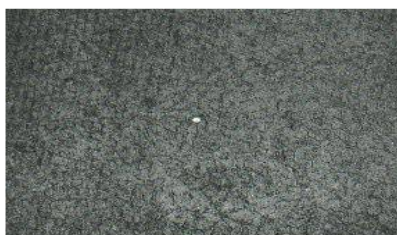
Figura 2.2.3.16 a) Desconchamiento / Mapa de grietas / Craquelado de baja severidad.

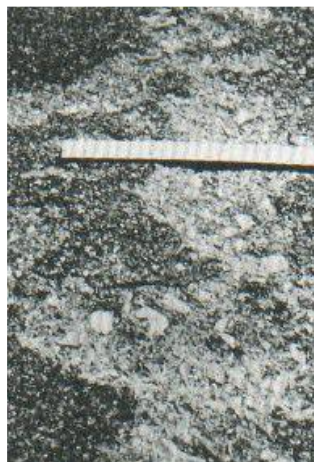
Figura 2.2.3.16 b) Desconchamiento / Mapa de grietas / Craquelado media.

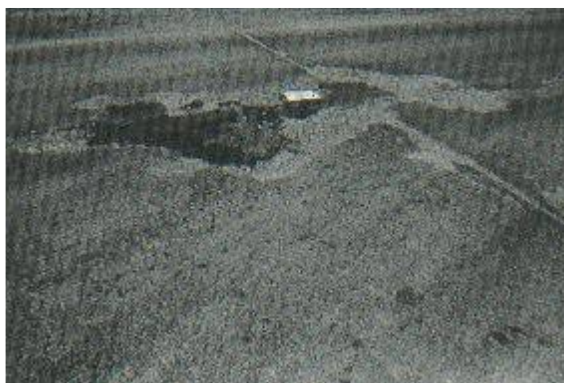
Figura 2.2.3.16 c) Desconchamiento / Mapa de grietas / Craquelado de alta severidad.

H: Parcheo profundo o parcial. Reemplazo de la losa.

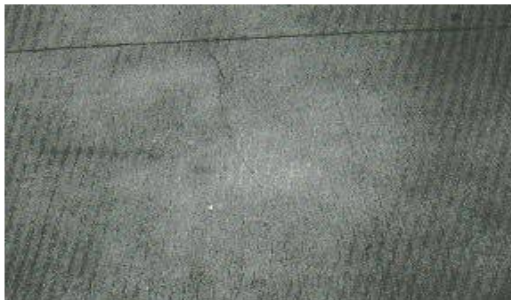
Figura 2.2.3.17. Grietas de contracción.

L, M y H: No se hace nada.
