CAPITULO I
GENERALIDADES

1. INTRODUCCION

El tramo carretero de pavimento flexible de bajo tráfico Chaguaya el Mollar fue construida hace aproximadamente unos 20 años(2003-2004), sin embargo desde su construcción hasta el día de hoy no tiene ningún tipo de rehabilitación de ahí nace la necesidad de proponer una alternativa de rehabilitación superficial ya que tiene diferentes fallas, dentro de las múltiples opciones que hay para la recuperación y rehabilitación del servicio de un pavimento asfáltico que se encuentra en un grado de deterioro progresivo por las acciones de carga, de temperatura, para la determinación que es un tramo de bajo tráfico se realizó un aforo previo con el fin de confirmar que es un tramo de bajo tráfico etc.

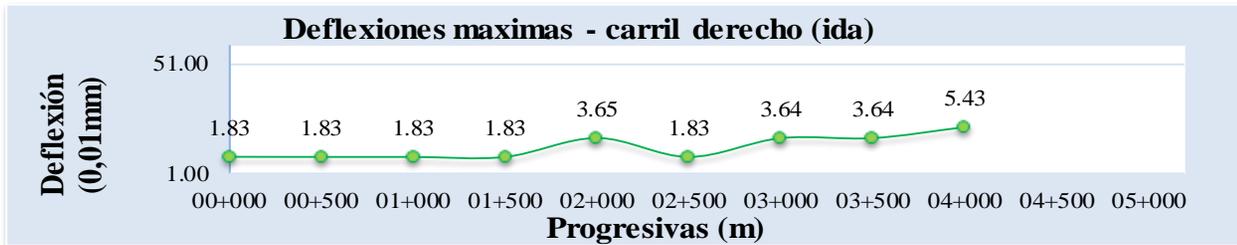
Gráfico 1 Deflexiones máximas

La evaluación del tramo Chaguaya el Mollar progresiva 00+000-04+000 carril de ida se tomó 9 pruebas con la viga Benkelman la cual desde el momento del levantamiento de datos se puede observar que las lecturas son muy bajas cercanas a 1 eso quiere decir que está mal estructuralmente llegando a no cumplir con las deflexiones , también los radios de curvatura que tendrían que estar cercanos a 85 esto puede ser debido al espesor de la capa de rodadura que está fallando o también el espesor de la capa base y sub base que estén en rotura. Y no trabajando como una sola estructura.

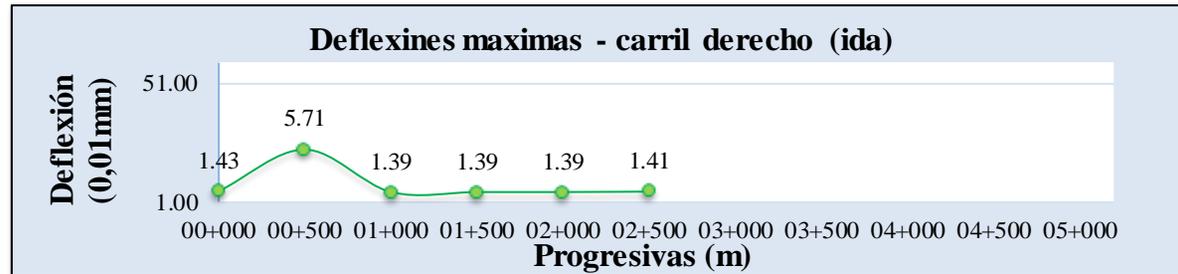
Gráfico 13 Deflexiones máximas

Según la norma la viga Benkelman se realiza solo para pavimento flexibles y no para rígidos ya que son lozas particulares que trabajan aisladas y no tiene recuperación alguna, el ensayo se lo realizo llegando a los resultados mínimos cercanos a 0 en algunas lozas tenía recuperación esto debido a que tenía fisuras lo cual al pasar la rueda del volquete de un lado al otro se obtenía

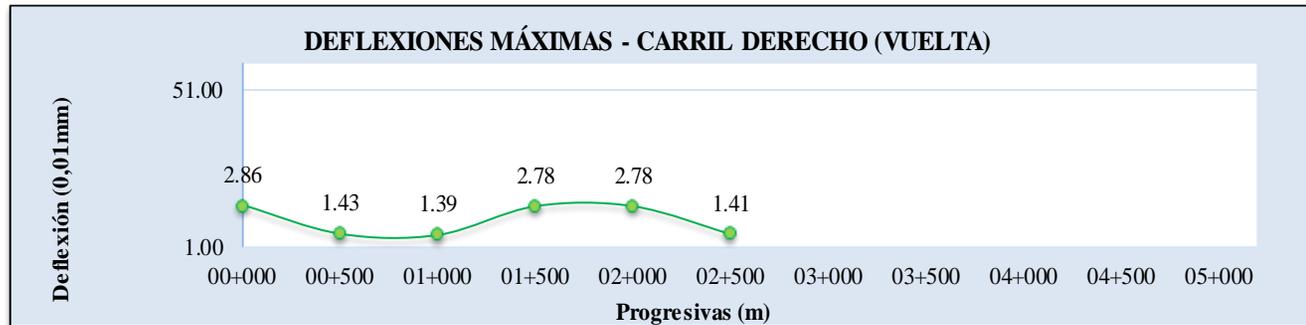
Gráfico 15 Deflexiones máximas

Dentro de lo que es el estudio estructural con la viga Benkelman es solamente para pavimentos flexibles ya que actúa como uno solo, sin embargo, se realizó las pruebas correspondientes en el pavimento rígido lo cual no corresponde este ensayo ya que a diferencia del pavimento flexible que actúa como uno solo en el pavimento rígido sucede lo contrario porque está conformado por distintas losas de hormigón.
