**ANEXOS**

*Anexo 1 TALUDES*

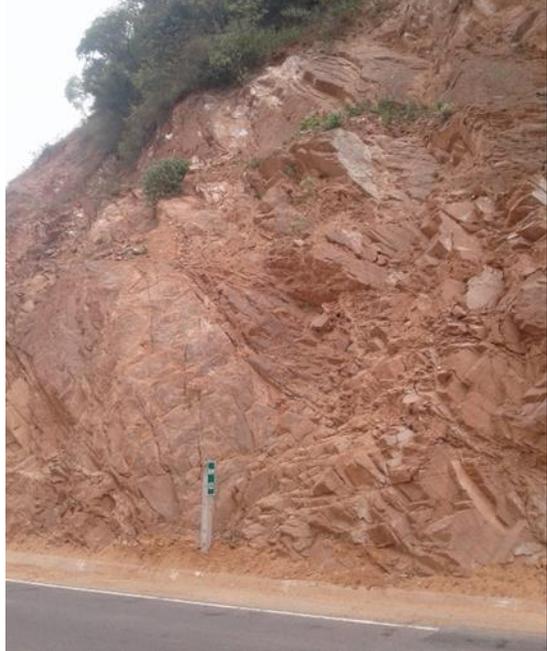
Talud en la bajada de San Simón	Talud inestable

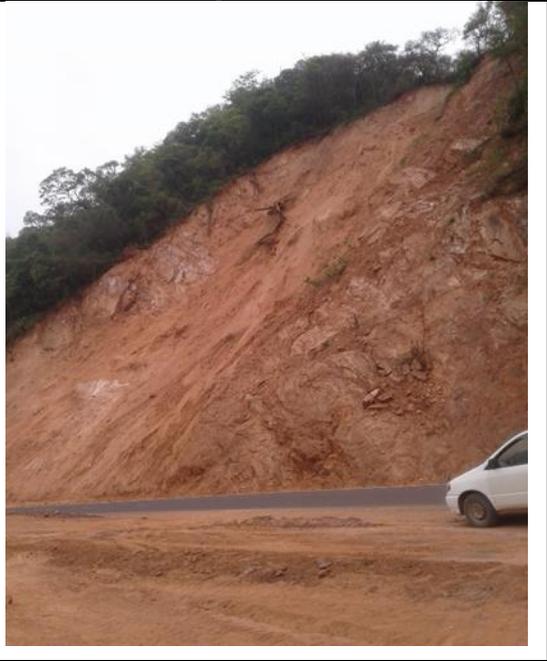
Talud Inestable en la bajada de Tacuarandi	Talud Rocoso

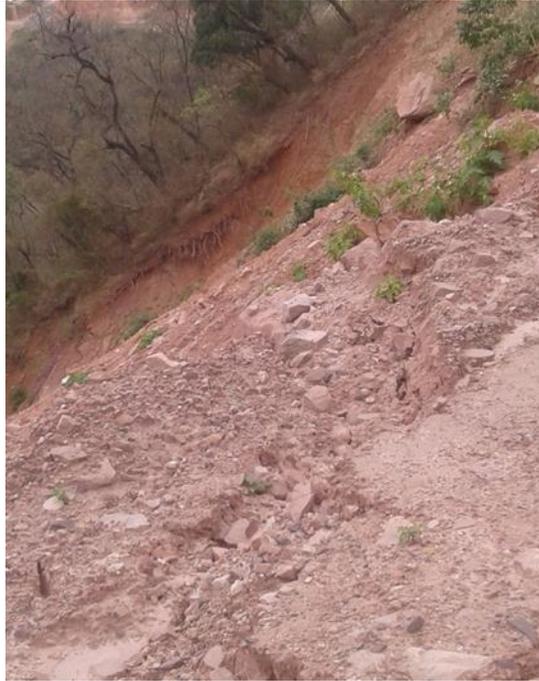
Buzón en proceso de Erosión

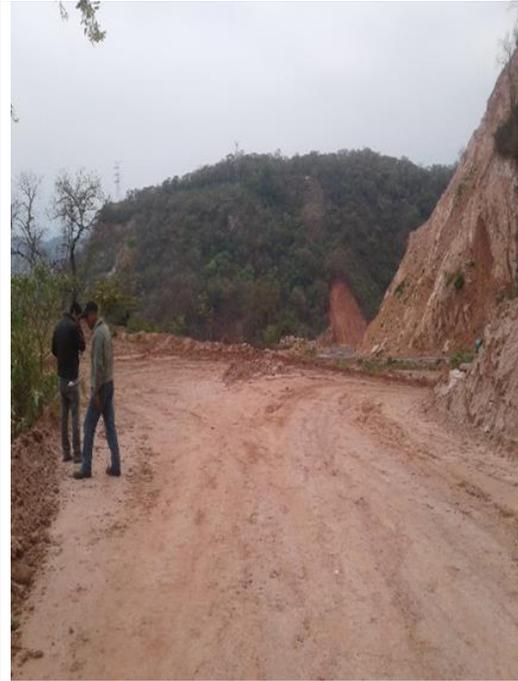
Buzón con falta de reforestación

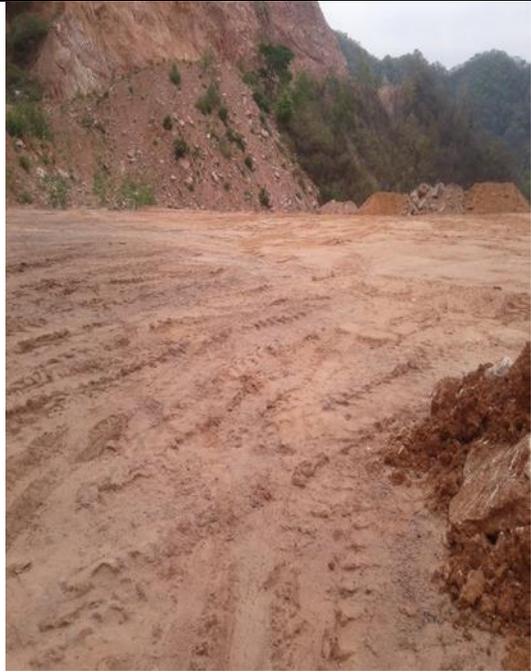
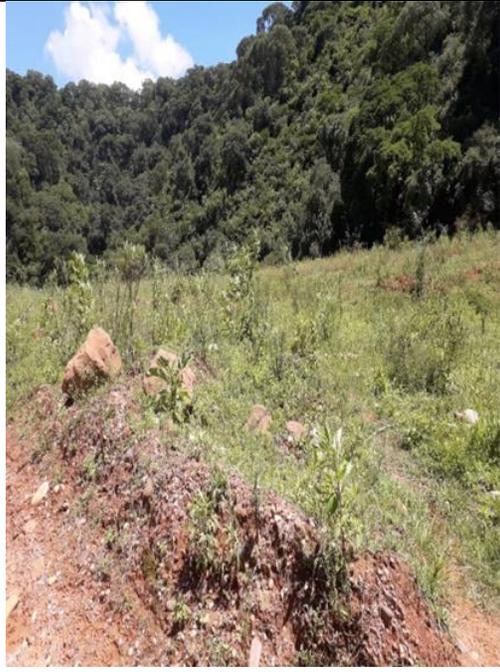
<p>Buzón sin reforestación</p>	<p>Buzón semi reforestado naturalmente</p>

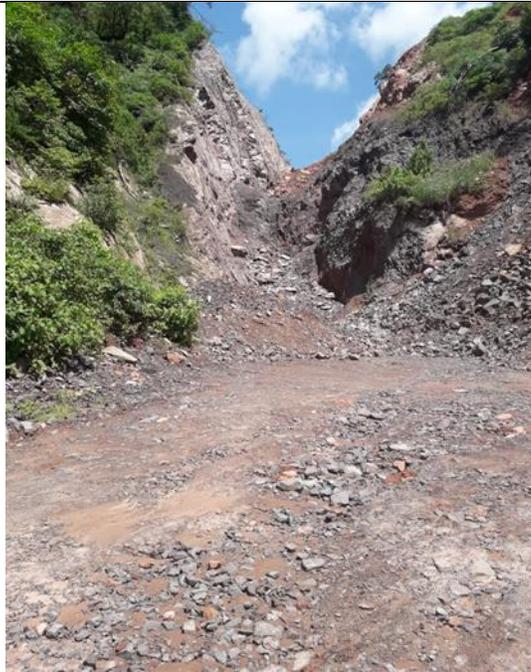
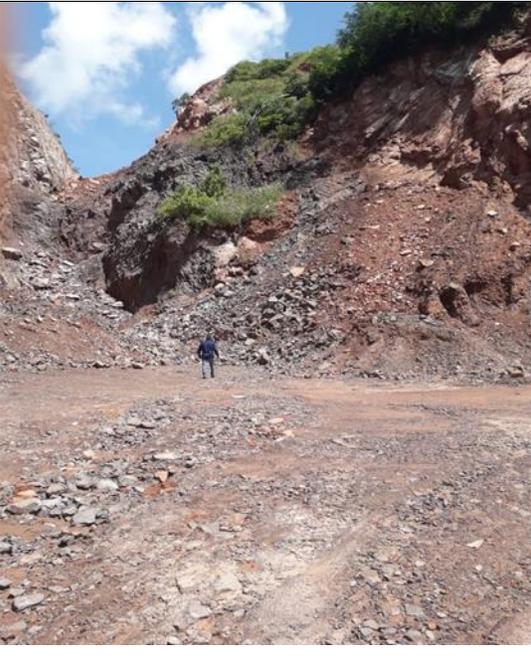
<p>Área industrial san simón</p>	<p>Área industrial sin cierre</p>

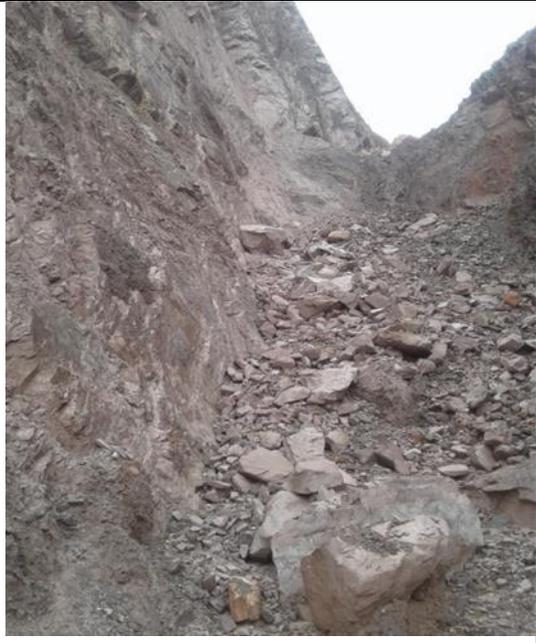
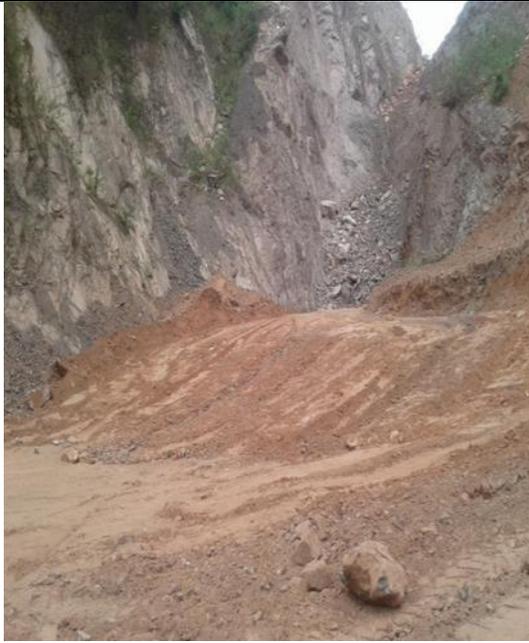
<p>Área industrial en funcionamiento</p>	<p>Área de almacenamiento de material</p>

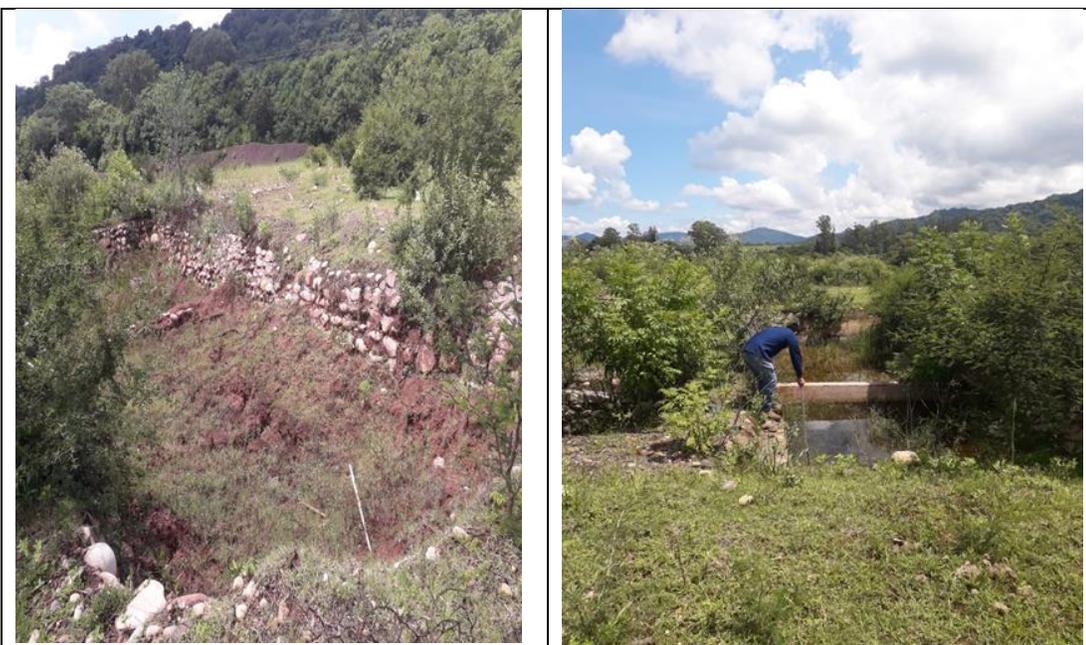
Piscina abandonada sin cierre

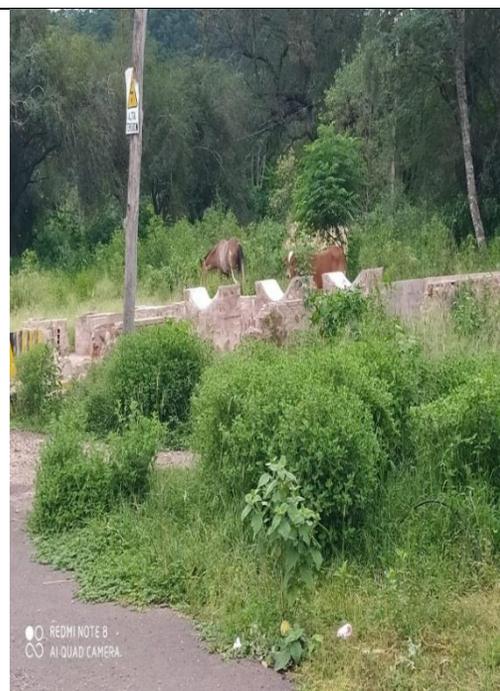
Área de almacenamiento de combustible

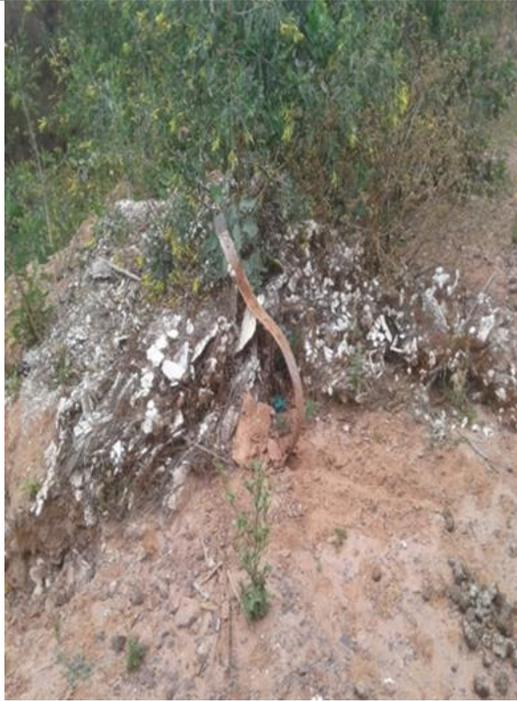
**Restos de escombros**

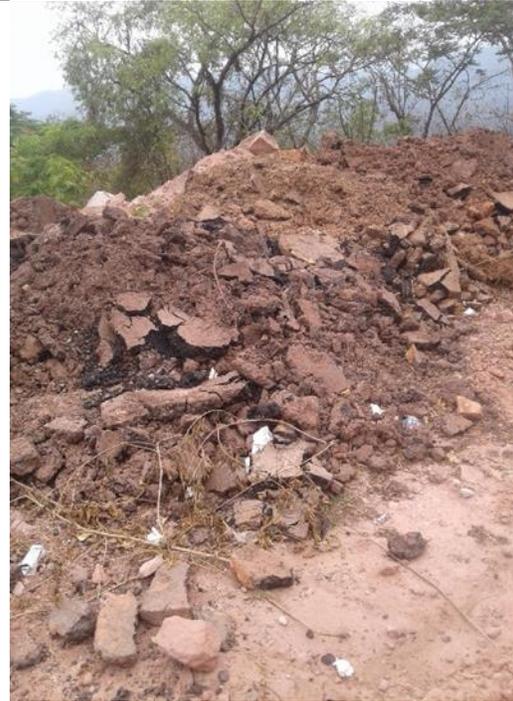
**Residuos de asfalto**

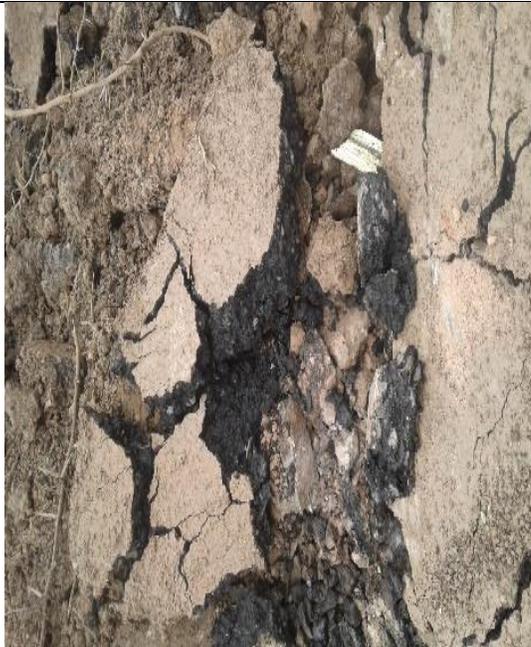
**Residuos de asfalto**

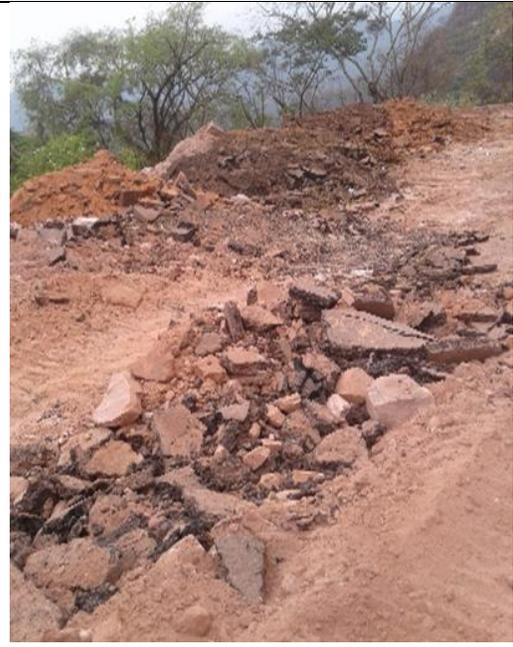
**Resto de escombros**

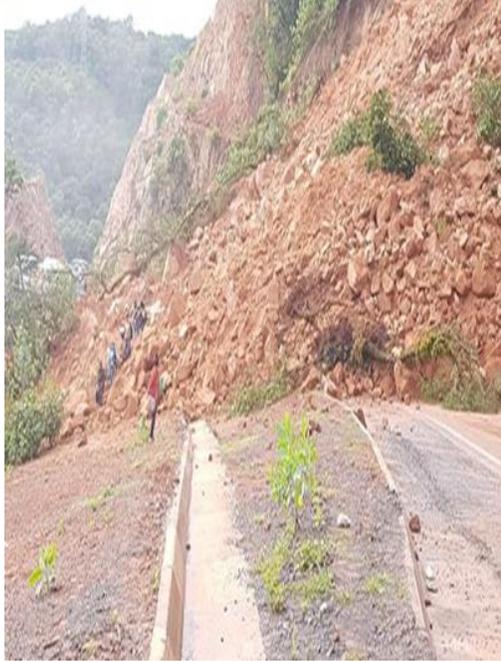
Deslizamiento obstruyendo la circulación

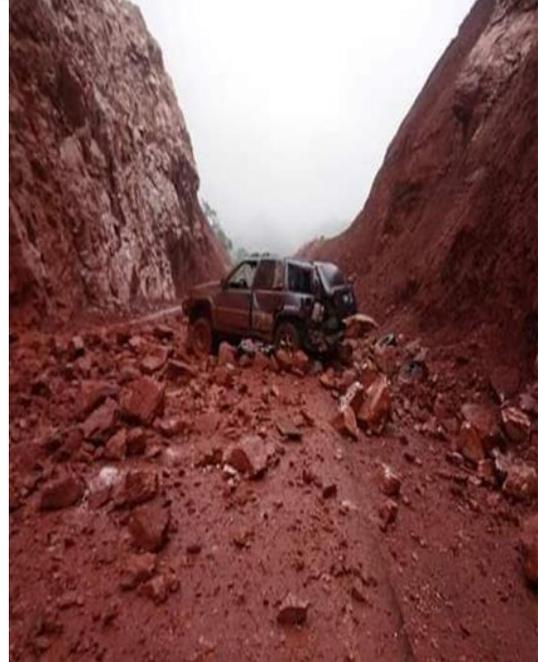
Atrapado por deslizamiento rocoso

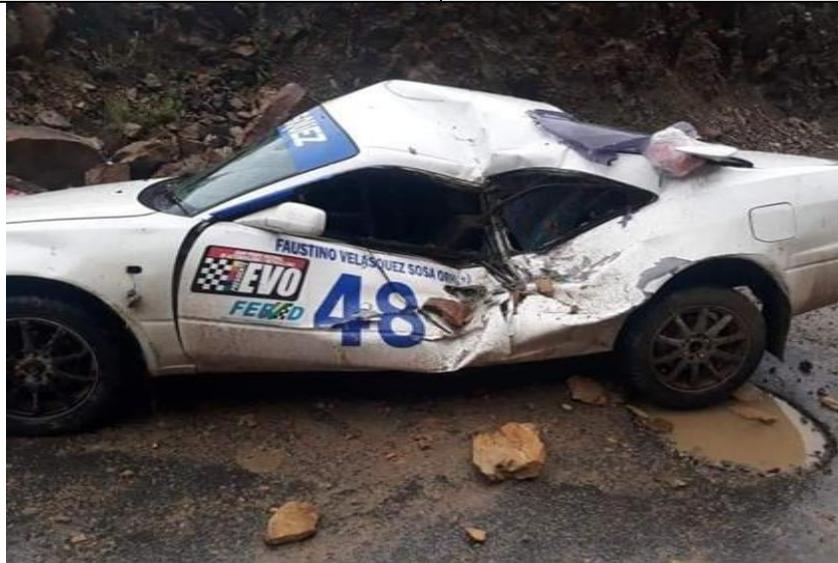
Accidente a causa de deslizamiento de taludes inestables
