FICHA PATOLÓGICA

Residencia trigo

1879

Esq. C. Madrid/Gral. Trigo

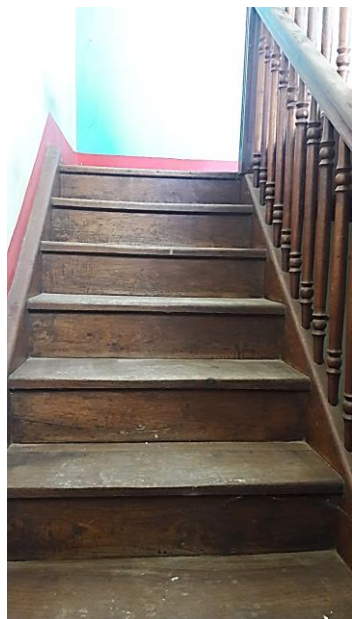
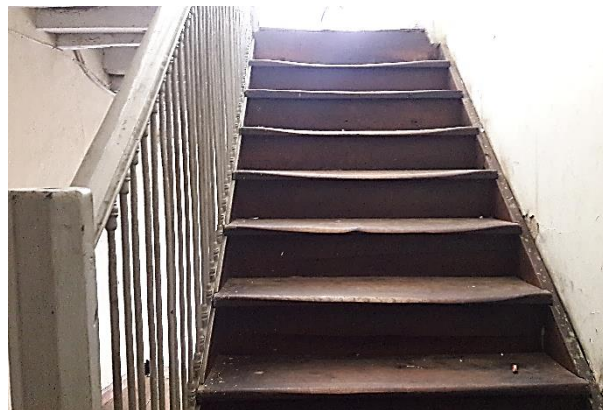
1

Escaleras de madera

Desgaste de madera

Lesiones físicas estructurales a causa del uso y la falta de mantenimiento de la estructura de madera

Uso y falta de mantenimiento

Desgaste de material y estabilidad insegura de la estructura

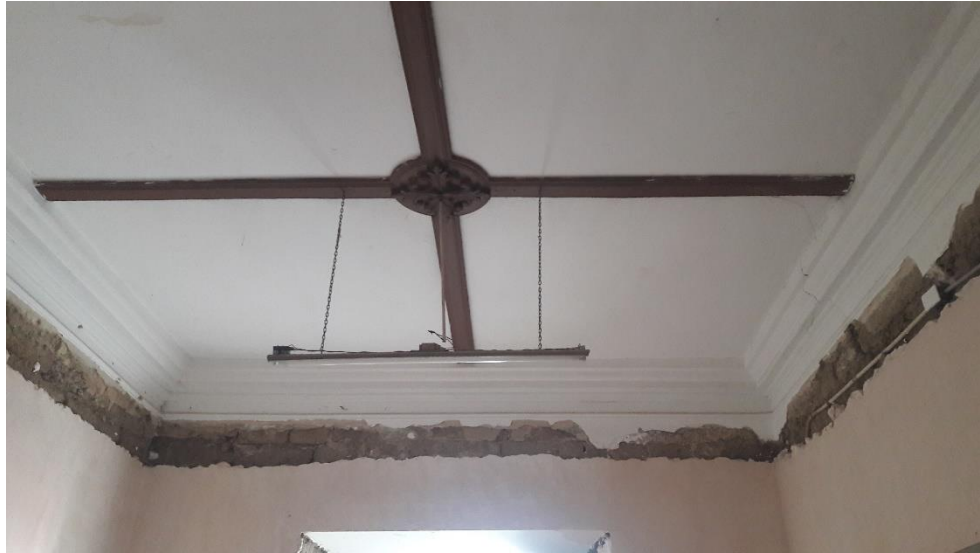
2

Caída de revoque

Desprendimiento de material, yeso cal y cemento

Instalación de cableado y falta de mantenimiento

Perdida de materiales y elementos decorativos

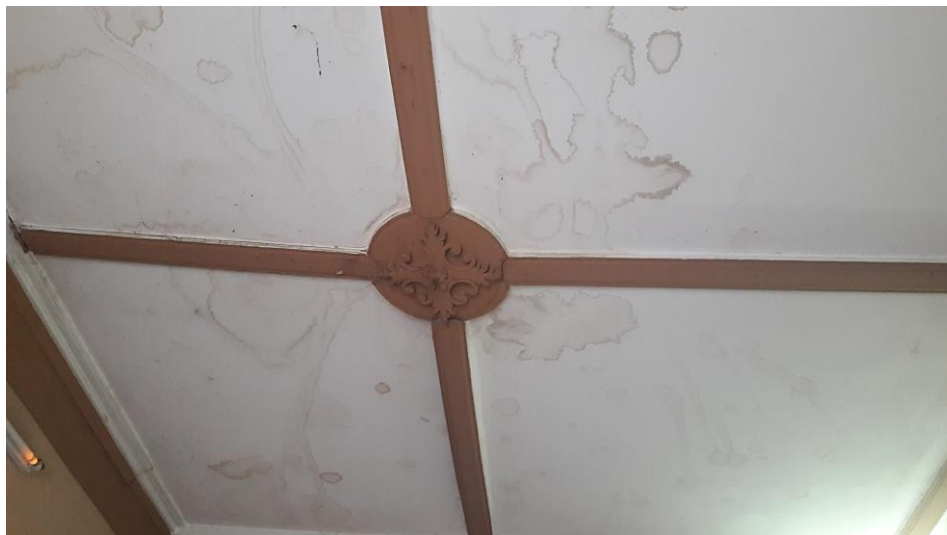
3

Humedad

Humedad en tela de lienzo

Humedad causa por problemas en la estructura del piso superior

Perdida de materiales y elementos decorativos, caída de pintura. Desgaste de la tela

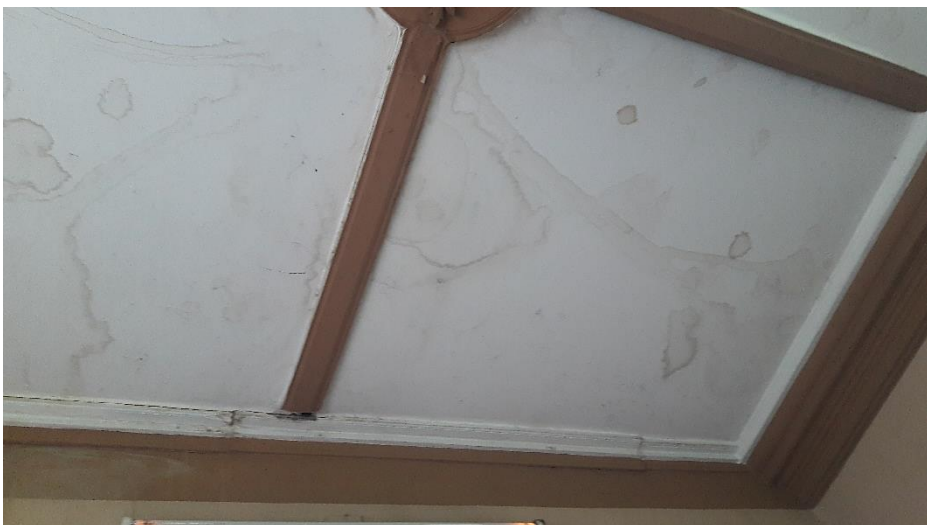
4

Humedad

Humedad en tela de lienzo

Humedad causa por problemas en la estructura del piso superior

Perdida de materiales y elementos decorativos, caída de pintura. Desgaste de la tela

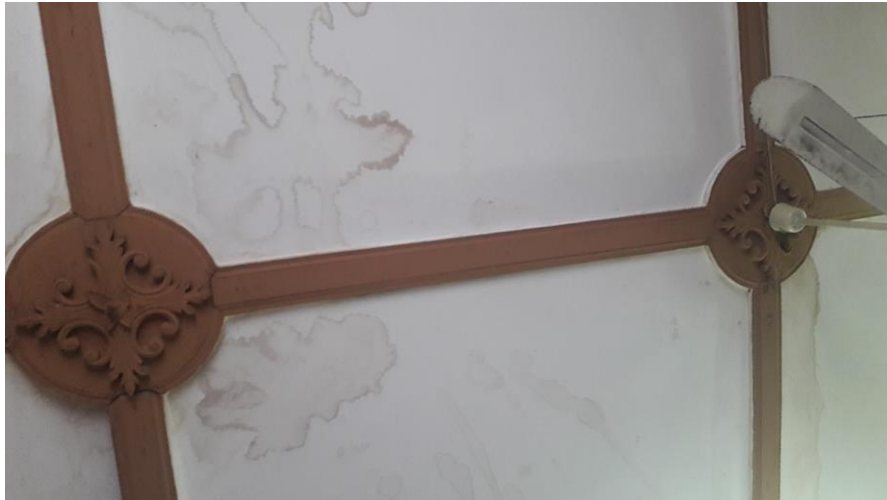
5

Humedad

Humedad en tela de lienzo

Humedad causa por problemas en la estructura del piso superior

Perdida de materiales y elementos decorativos, caída de pintura. Desgaste de la tela

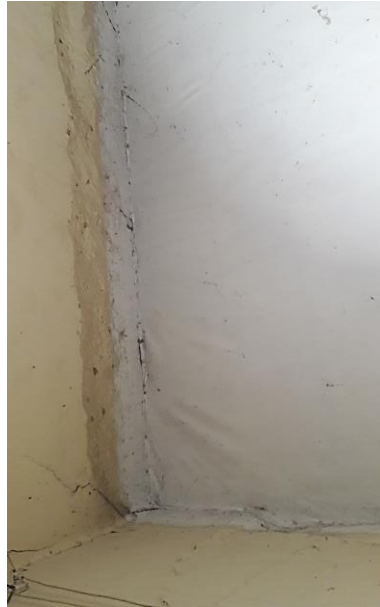
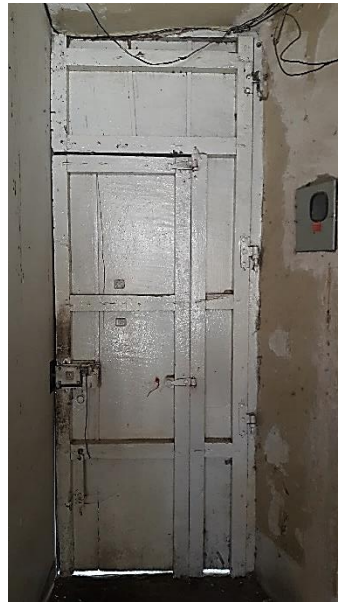
6

Humedad

Humedad en tela de lienzo
Humedad en los muros de adobe
Desprendimiento de material

Humedad causa por problemas en la estructura del piso superior

Perdida de materiales y elementos decorativos, caída de pintura. Desgaste de la tela

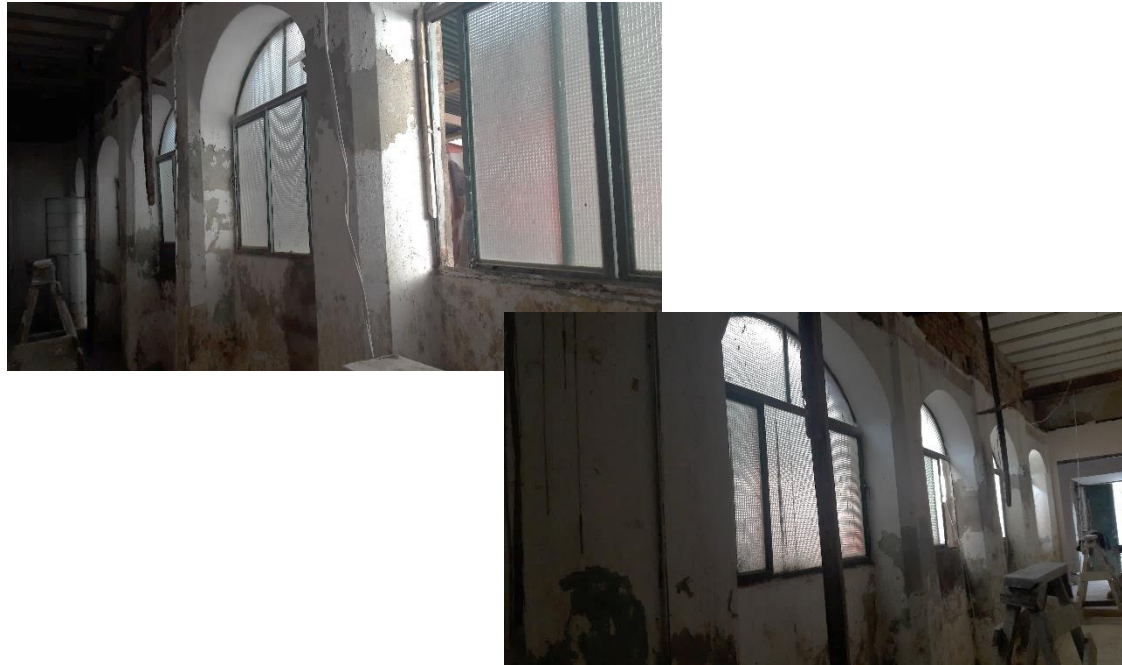
7

Desprendimiento

Humedad en los muros de adobe
Desprendimiento de revoque interior
Reposición del cielo falso

Humedad causa por problemas en la estructura del piso superior, falta de mantenimiento

Perdida de materiales y elementos decorativos, caída de pintura. Caída del cielo falso

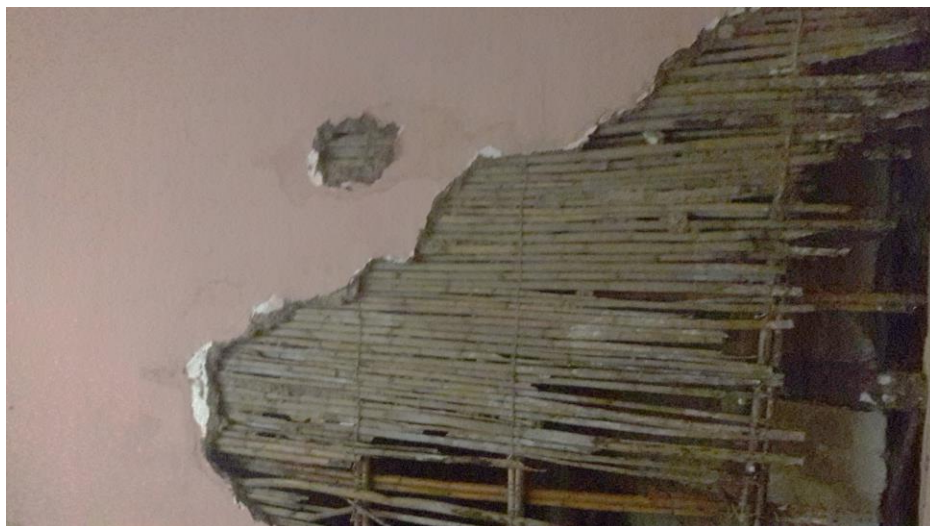
8

Desprendimiento

Desprendimiento del mortero, caída de entramado de caña y daño de estructura de madera

Humedad causa por problemas en la estructura del piso superior, falta de mantenimiento

Perdida de materiales y elementos decorativos, caída de pintura. Caída del cielo falso

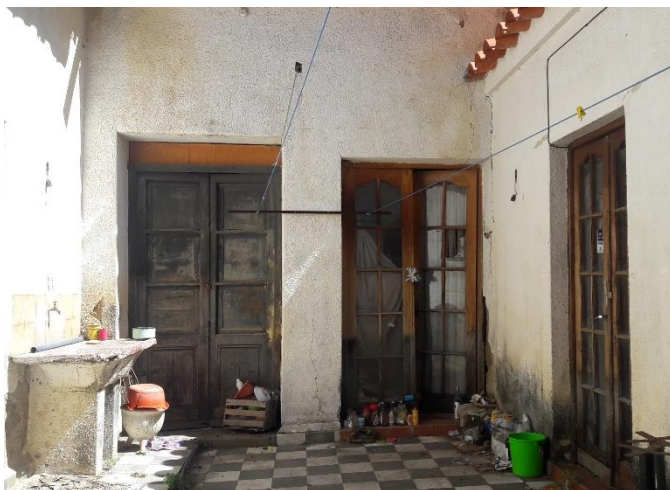
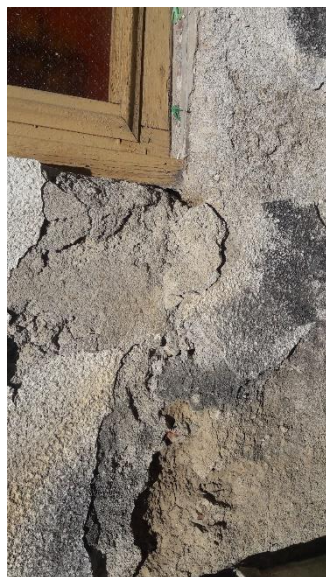
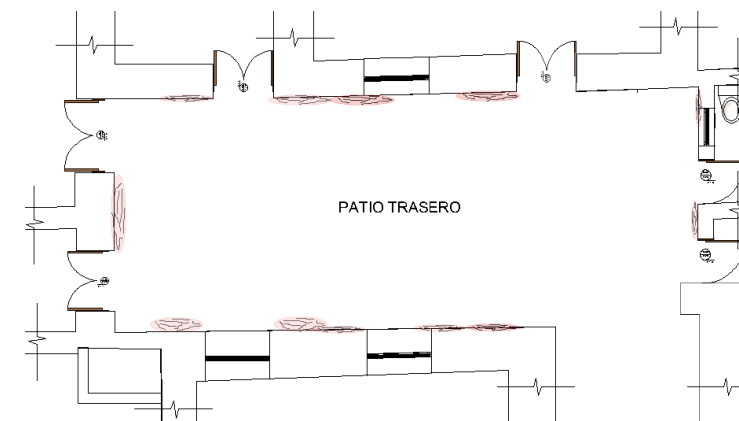
9

Humedad, asoleamiento

Desprendimiento de revoque exterior
Mal estado de puertas de madera

Humedad ascendente y asoleamiento
Falta de mantenimiento

Perdida de materiales y mortero, caída de pintura
Mal estado de puertas de madera

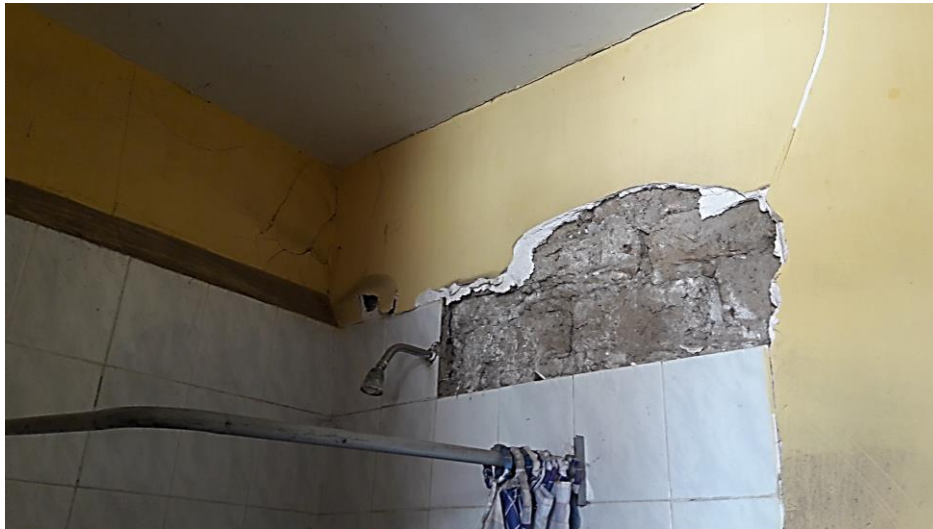
10

Desprendimiento

Desprendimiento de revoque interior

Humedad ascendente
Falta de mantenimiento

Perdida de materiales y mortero, caída de pintura

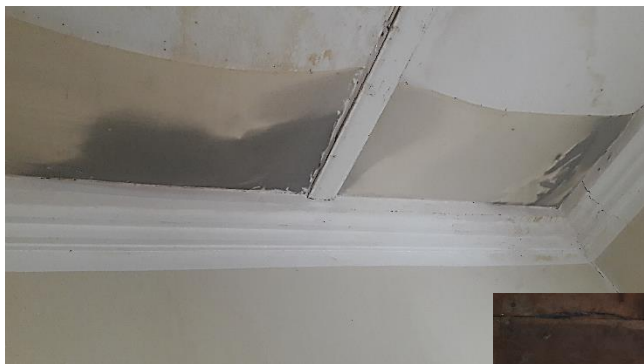
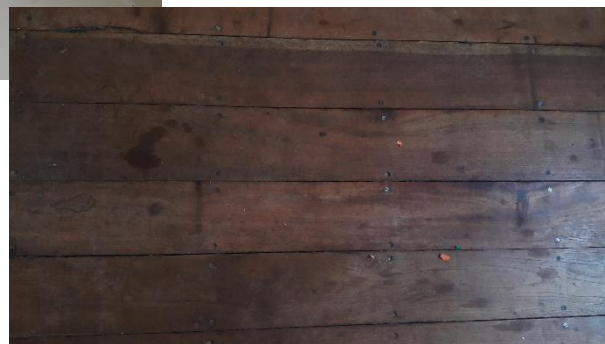
11

Desgaste y desprendimiento de material

Humedad en cielo falso, mal estado del machihembre

Uso y falta de mantenimiento, humedad descendiente

Perdida de materiales y mortero, caída de pintura
Mal estado de piso de machihembre

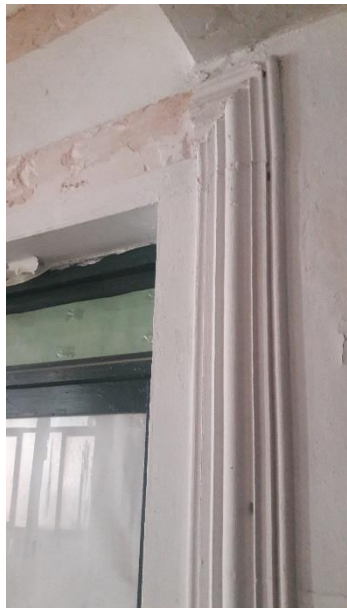
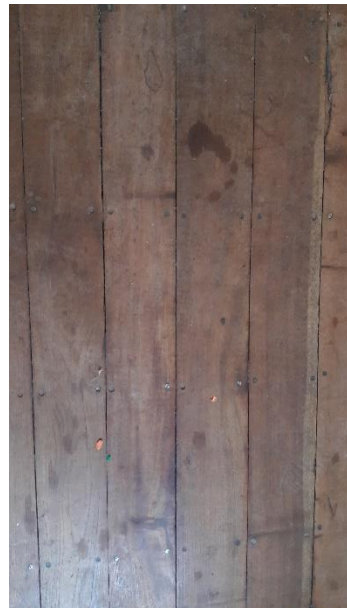
12

Desgaste y desprendimiento de material

Mal estado del machihembre, desprendimiento de molduras

Falta de mantenimiento, humedad descendiente

Perdida de materiales y mortero, caída de pintura
Mal estado de piso de machihembre

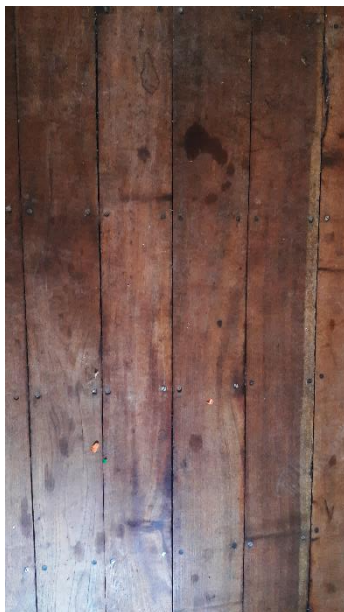
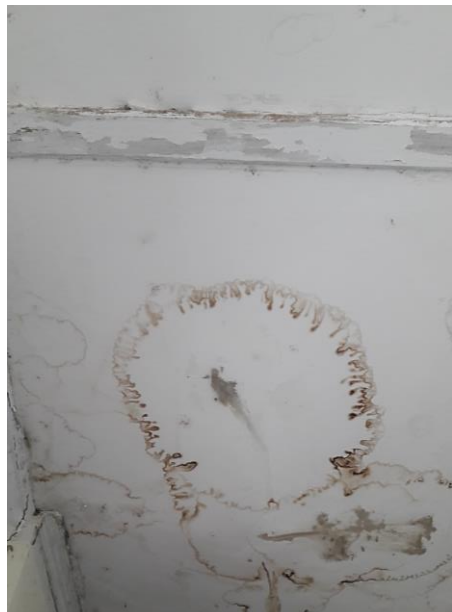
13

Desgaste y desprendimiento de material

Mal estado del machihembre
Desgaste y humedad de tela de lienzo

Falta de mantenimiento, humedad descendiente por
filtraciones del techo

Humedad y rotura de tela de lienzo, caída de pintura
Mal estado de piso de machihembre

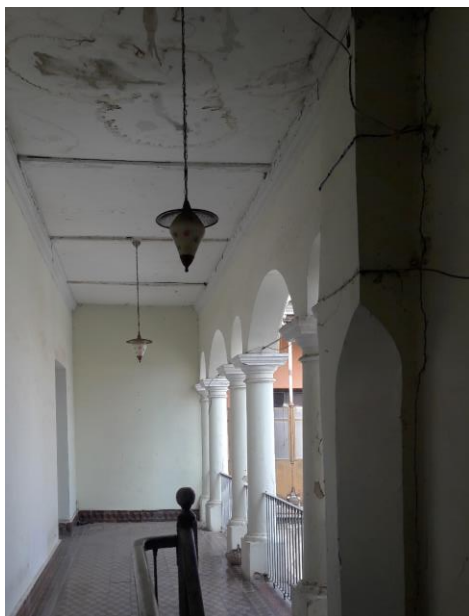
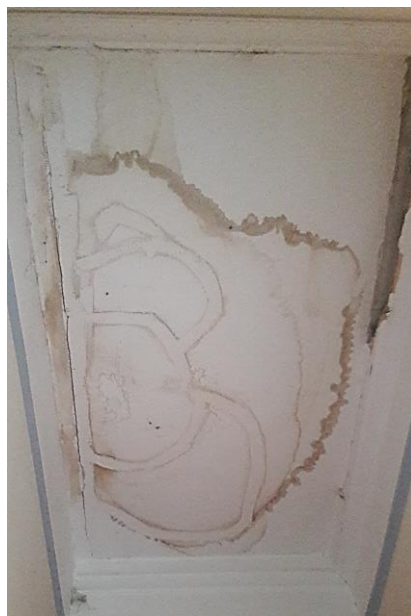
14

Desgaste y desprendimiento de material

Desgastamiento y humedad de tela de lienzo
Desprendimiento de material decorativo

Falta de mantenimiento, humedad descendiente por filtraciones del techo

Humedad y rotura de tela de lienzo, caída de pintura
Perdida de ornamentación

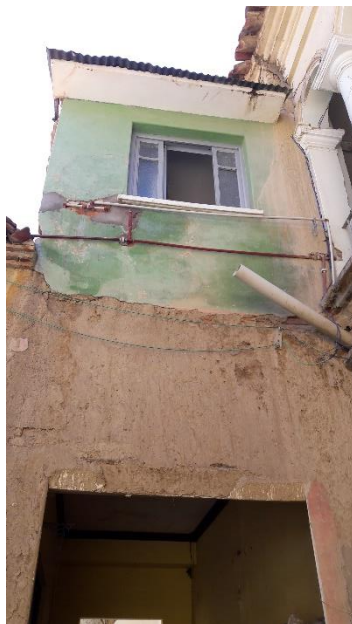
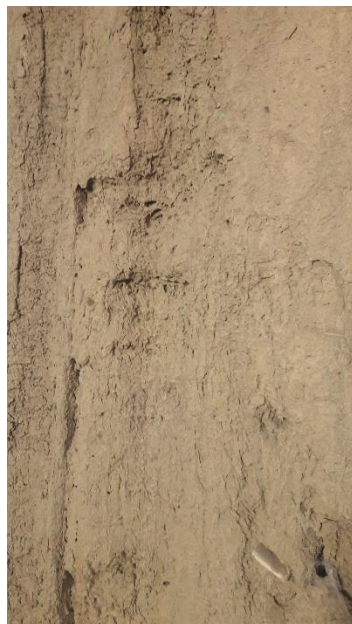
15

Desprendimiento de material

Desprendimiento de materiales y mortero exteriores

Falta de mantenimiento, exposición a agentes climáticos

Deterioro del muro de adobe, al quedar a la intemperie

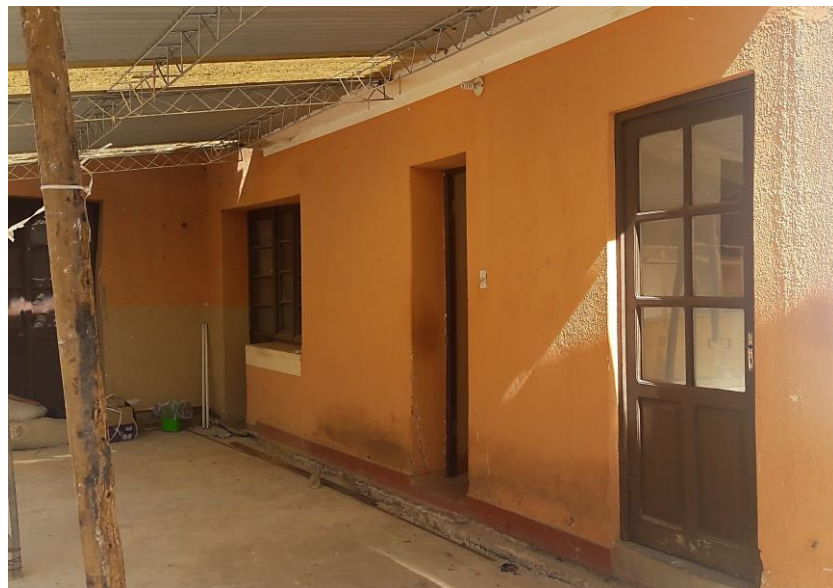
16

Humedad

Desprendimiento de materiales exteriores

Falta de mantenimiento, exposición a agentes climáticos
humedad

Generación de moho en muros
Deterioro de pintura

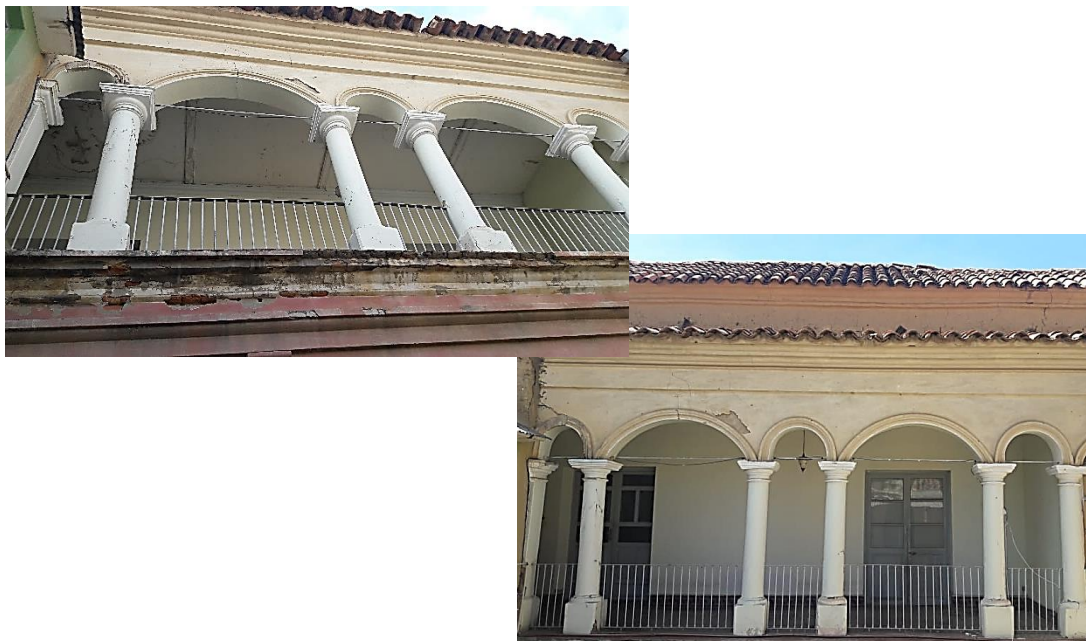
17

Desprendimiento

Desprendimiento de materiales de revoque exteriores

Falta de mantenimiento, exposición a agentes climáticos
humedad

Perdida de elementos decorativos originales

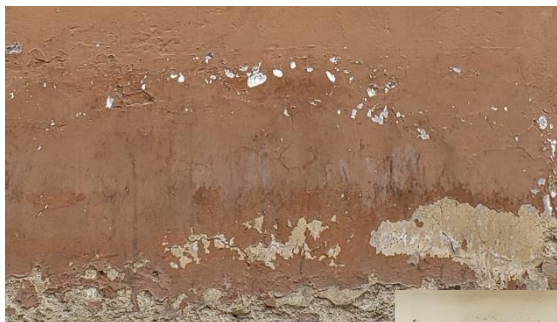
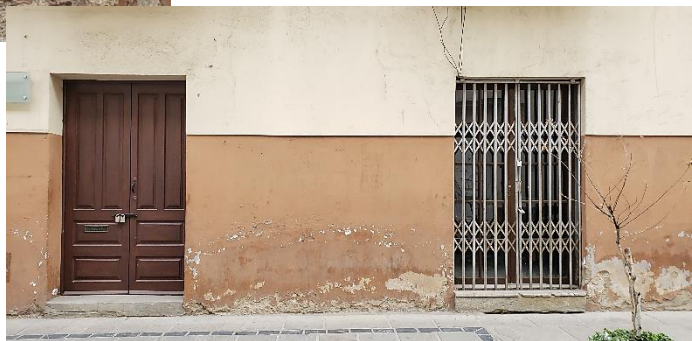
18

Desprendimiento

Desprendimiento de materiales de revoque exteriores

Falta de mantenimiento, exposición a agentes climáticos
humedad

Desprendimiento de materiales, humedad en revoque y
pintura

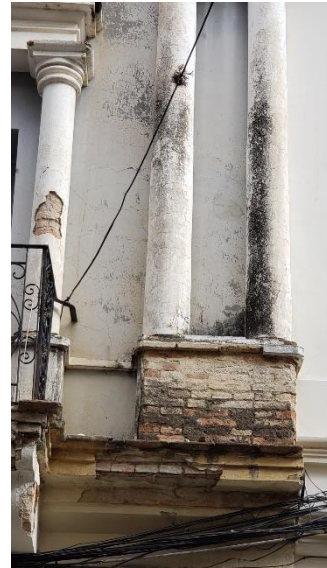
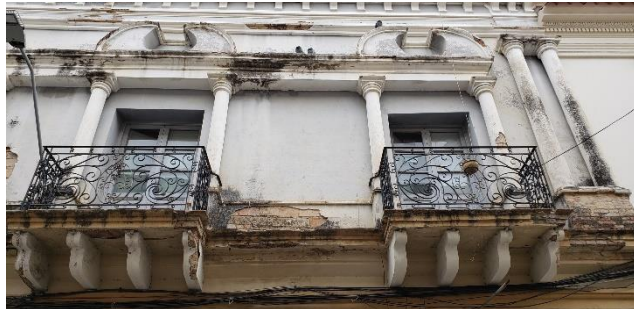
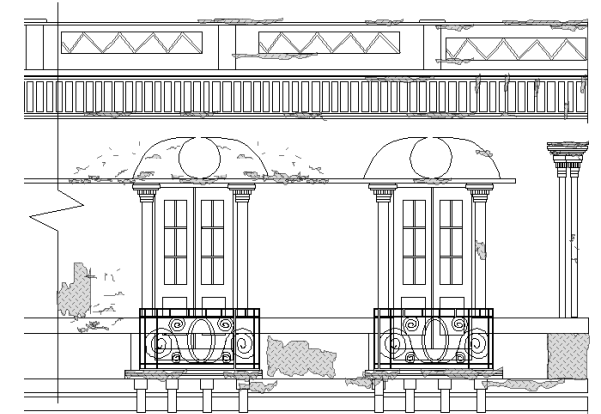
19

Desprendimiento de revoque y corrosión

Desprendimiento de materiales, corrosión de barandas

Falta de mantenimiento, exposición a agentes climáticos
humedad

Desprendimiento de materiales, humedad en revoque y
pintura
Pérdida de elementos decorativos

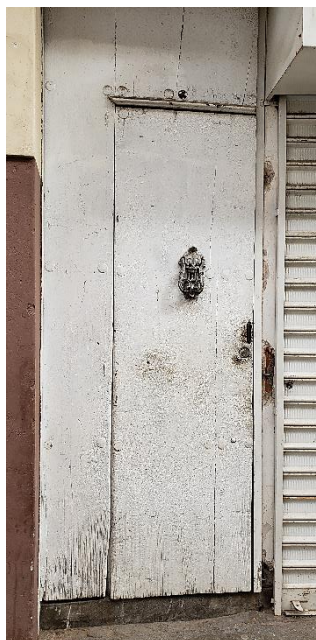
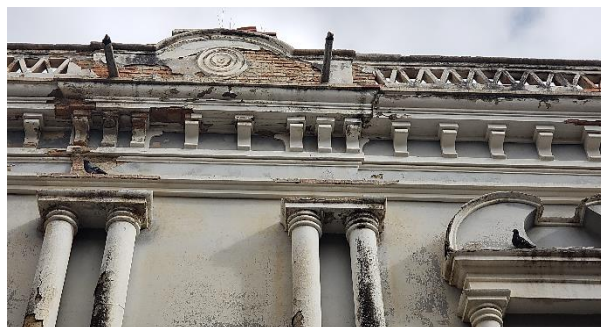
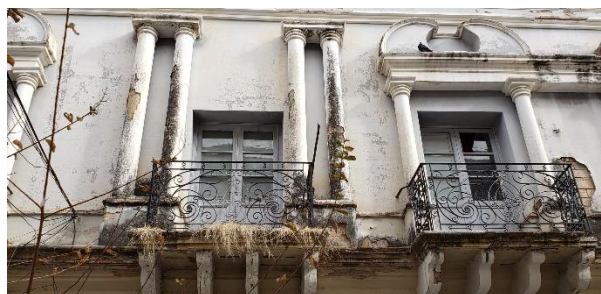
20

Desprendimiento de revoque y corrosión

Desprendimiento de materiales, desgaste en puerta de madera, corrosión de barandas

Falta de mantenimiento, exposición a agentes climáticos
humedad

Desprendimiento de materiales, humedad en revoque y pintura
Perdida de elementos decorativos

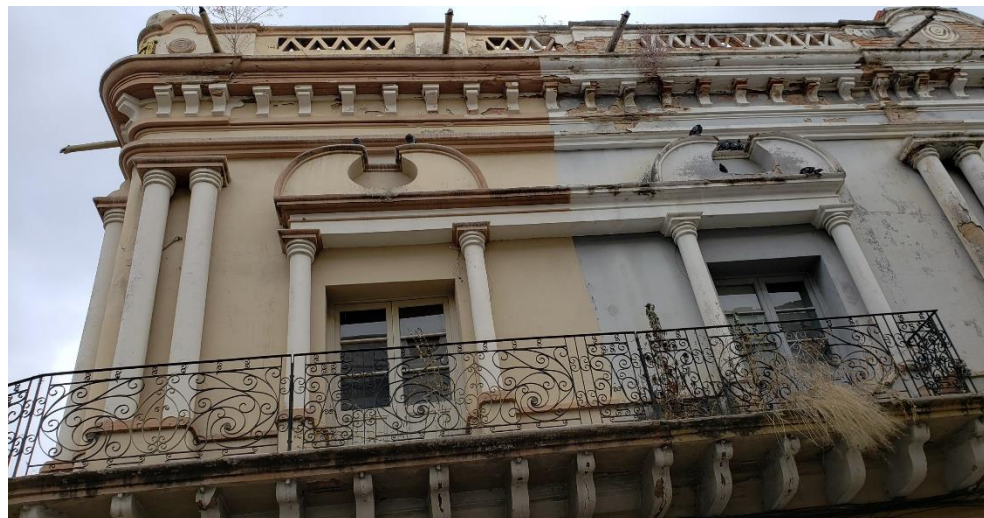
21

Desprendimiento de revoque y corrosión

Desprendimiento de materiales, corrosión de barandas

Falta de mantenimiento, exposición a agentes climáticos
humedad

Desprendimiento de materiales, humedad en revoque y
pintura
Deterioro en elementos decorativos

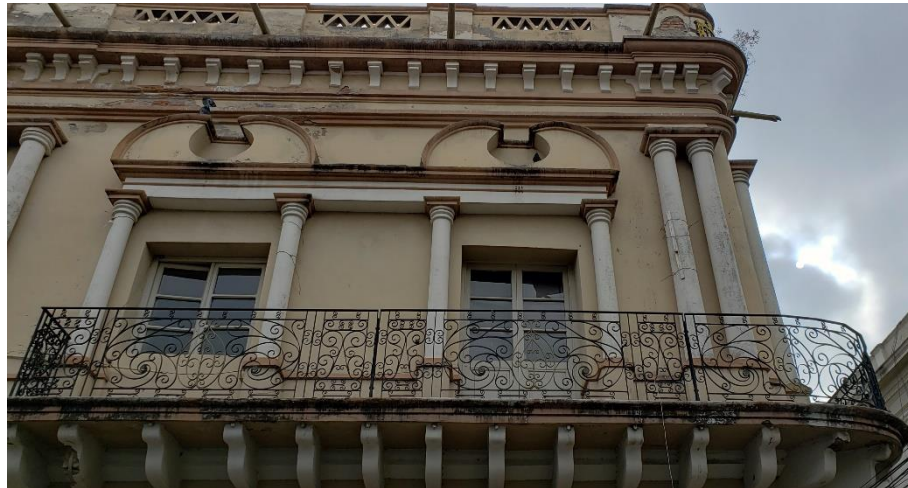
22

Desprendimiento de revoque y corrosión

Desprendimiento de materiales, corrosión de barandas

Falta de mantenimiento, exposición a agentes climáticos
humedad

Desprendimiento de materiales, humedad en revoque y
pintura
Deterioro en elementos decorativos

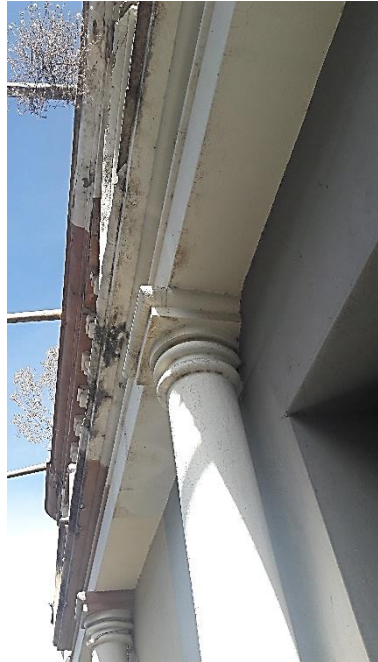
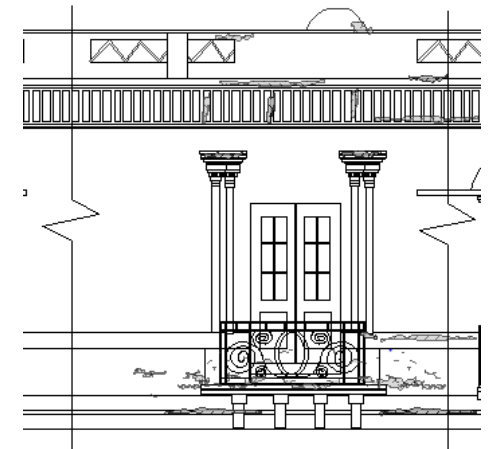
23

Desprendimiento de revoque y corrosión

Desprendimiento de materiales, corrosión de barandas

Falta de mantenimiento, exposición a agentes climáticos
humedad

Desprendimiento de materiales, humedad en revoque y
pintura
Deterioro en elementos decorativos

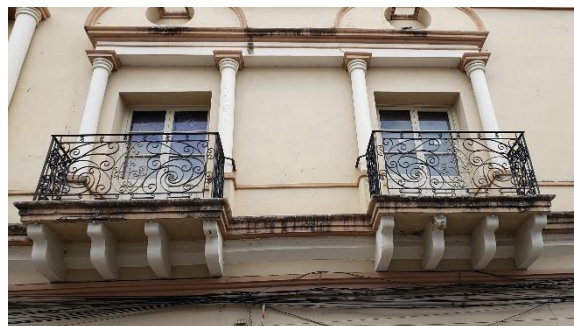
24

Desprendimiento de revoque y corrosión

Desprendimiento de materiales, corrosión de barandas
Puerta de madera en mal estado

Falta de mantenimiento, exposición a agentes climáticos
humedad

Desprendimiento de materiales, humedad en revoque y
pintura
Deterioro en elementos decorativos y puertas
