- UNIVERSIDAD AUTÓNOMA "JUAN MISHAEL SARACHO"
- Facultad de Ciencias y Tecnología Carrera de Arquitectura y Urbanismo

- INVENTARIO DE CONSTRUCCIÓN
 - FICHAS TÉCNICAS DE ESTADO ACTUAL DE EXTERIOR DE VIVIENDAS
- Revitalización Urbana del Eje Central Av. Domingo Paz
(Rotonda del Mirador "La Loma de San Juan" hasta Calle Gral. Trigo.)

PAISAJE URBANO: FICHAS TÉCNICAS DE FACHADAS DE VIVIENDAS EN ÁREA DE INTERVENCIÓN

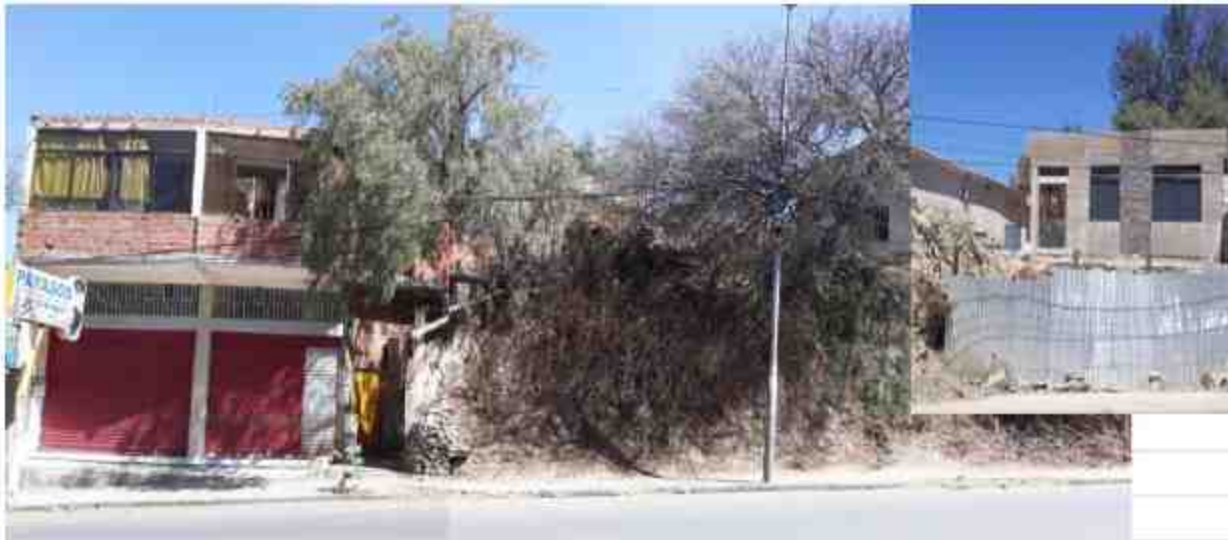
FOTOGRAFÍA 1 : Vivienda Comercial, levantamiento digital.

INTERVENCIÓN REALIZADA: * Se observa distintos tiempos de construcción respecto a las viviendas y entre ambas plantas de la vivienda C.

- * El lote presenta 3 viviendas inconclusas en el tratamiento de sus fachadas.
- * Las 3 viviendas denotan tiempos distintos de construcción.
- * Deterioro de puertas, ventanas y cubierta (tejas).
- * Sobresalen 2 letreros en altura.

* Realizar un mantenimiento-tratamiento de fachada que equilibre la percepción de esta avenida y mejore la imagen urbana de este eje, los cuales estarán sujetos a normativas e incentivos:

- Mantenimiento de la cubierta en la segunda vivienda.
- Mantener la línea municipal.
- Mantener la fachada sin alteraciones externas a la estructura.

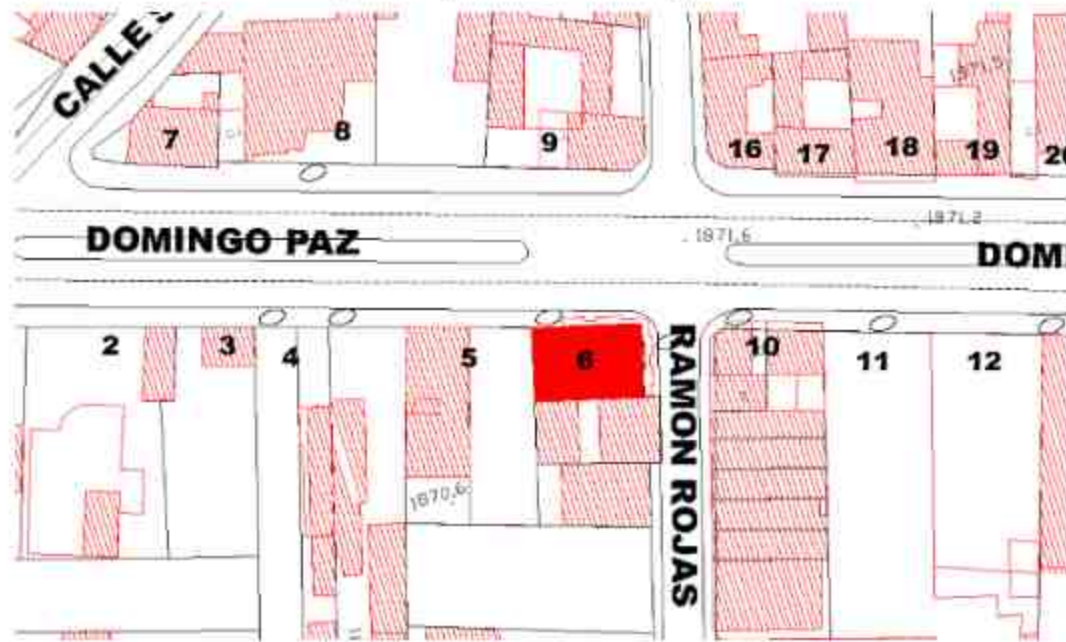
* Presenta relleno en fisuras en su fachada frontal y tapado de grafitis con pintura, todo realizado de forma inconclusa y parcial.

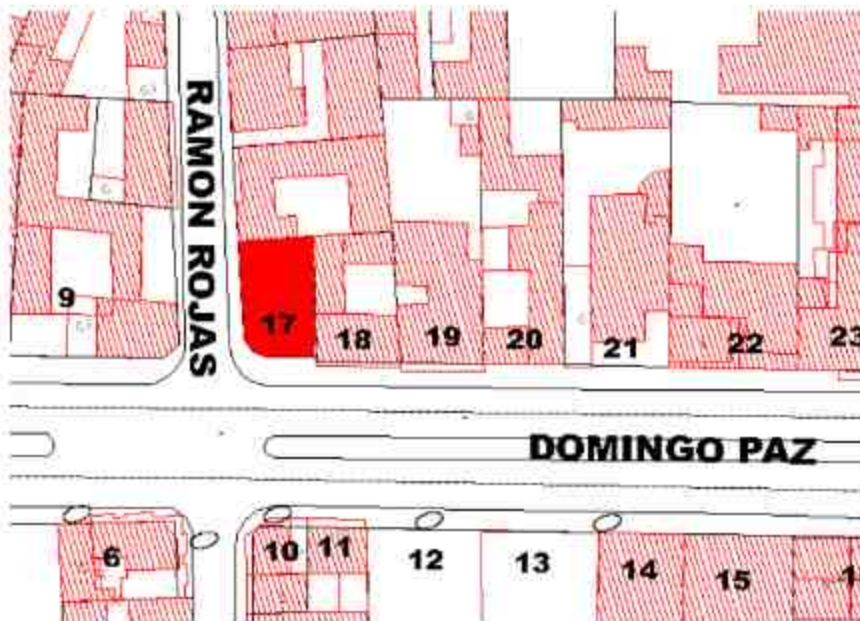
*Calaminas colocadas en la fachada como parasoles.

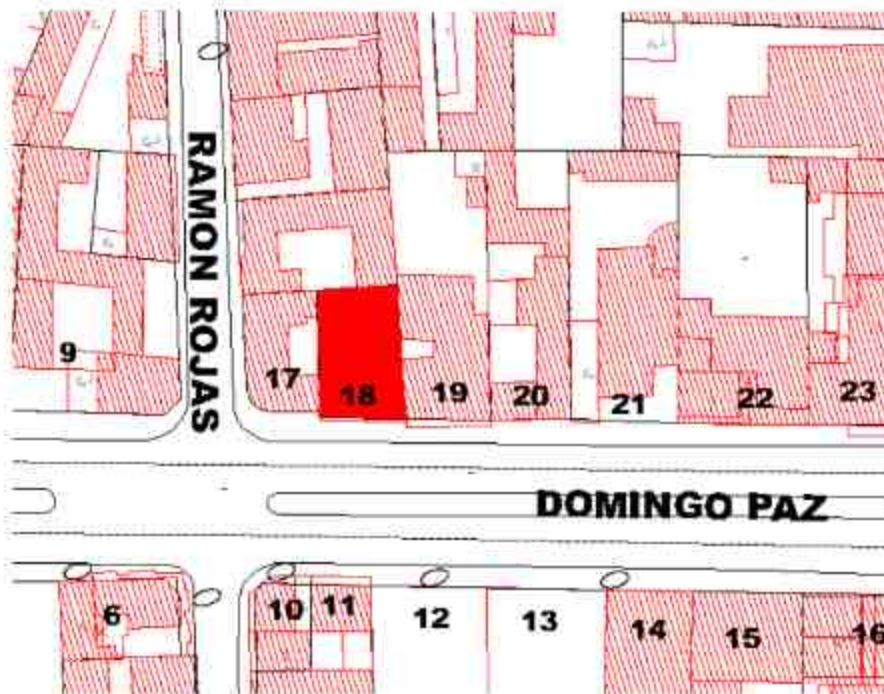
INTERVENCIÓN REALIZADA: *Letrero grande en tienda.

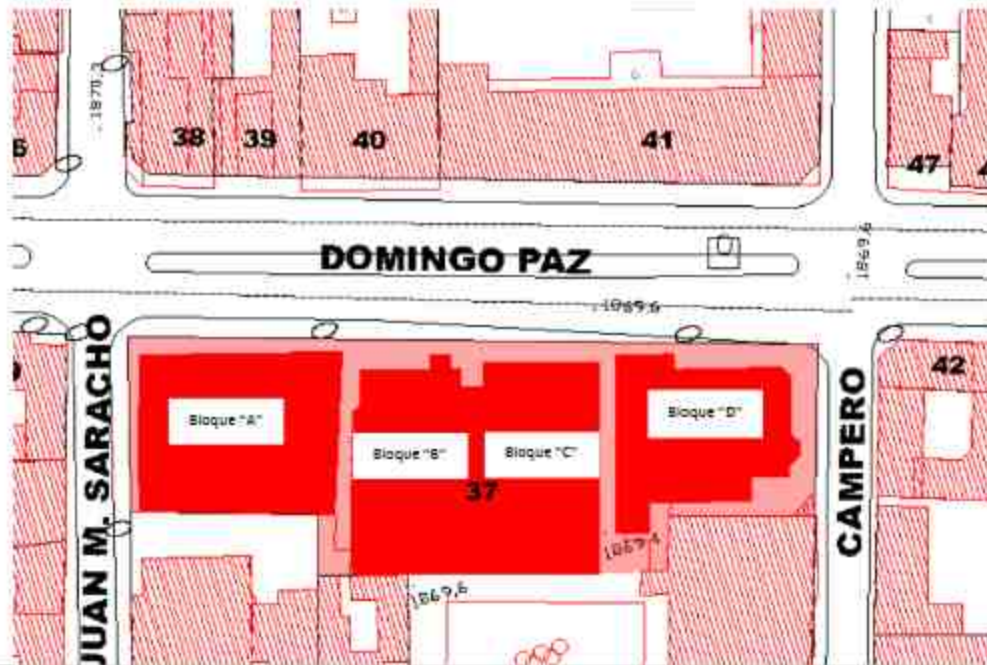
* Muro de ladrillo improvisado para separar los bloques mediante ingreso exclusivo, colocado en el exterior entre los bloques "B" y "C".

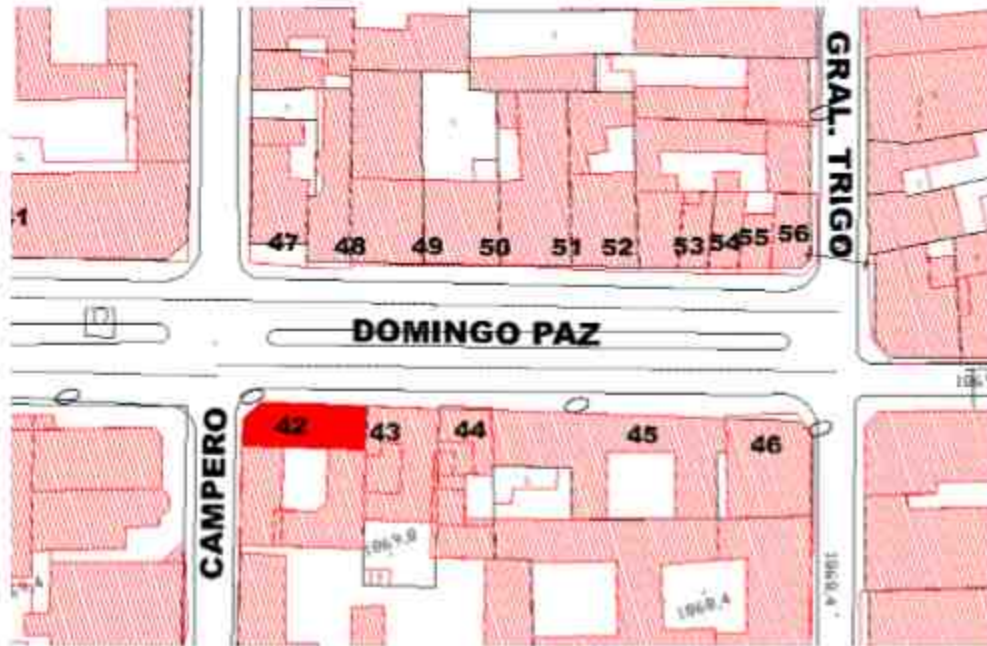
* Parasoles en tiendas y calaminas.

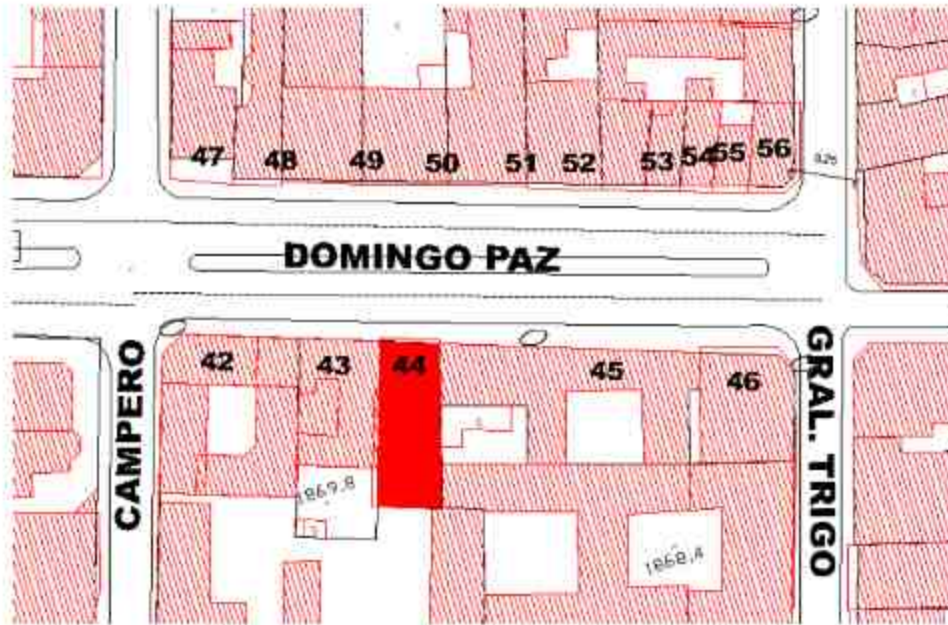
INTERVENCIÓN REALIZADA: * Parasol en tienda.

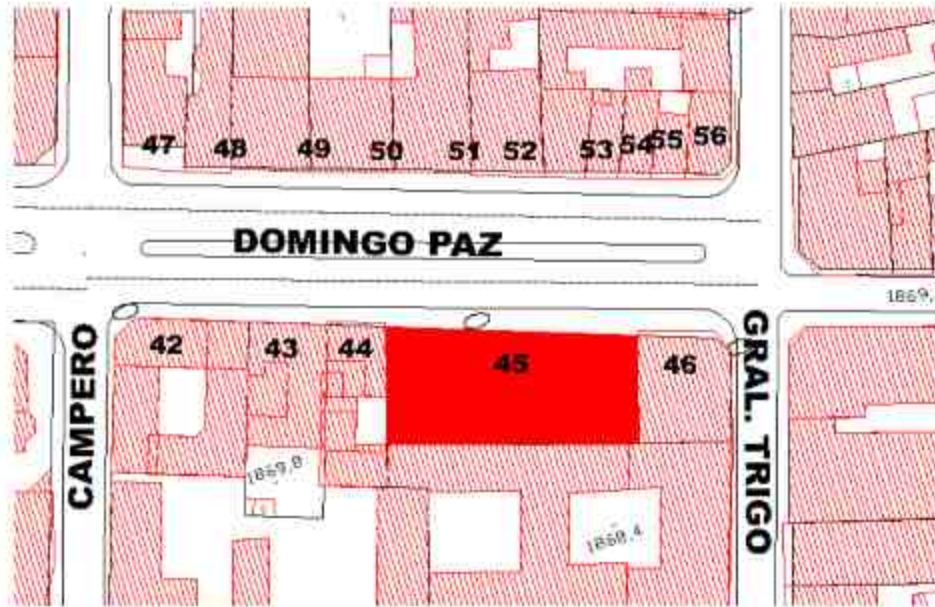
- * Parasol en tienda.
- * Instalación de ventilador es visible en fachada.

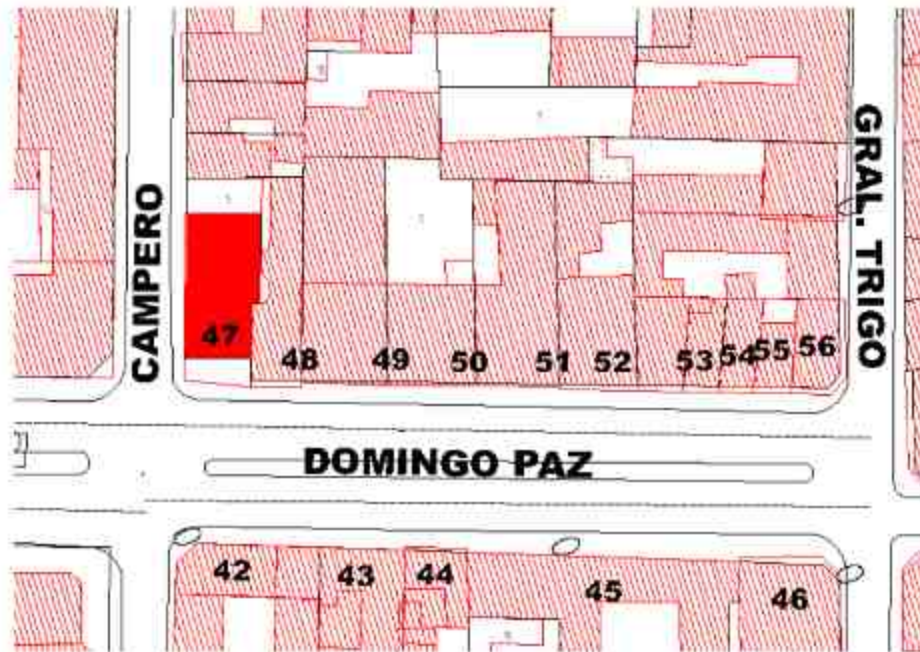
* Parasol de calamina en tienda como construcción improvisada.
* Instalación improvisada. Cables adheridos a la fachada.

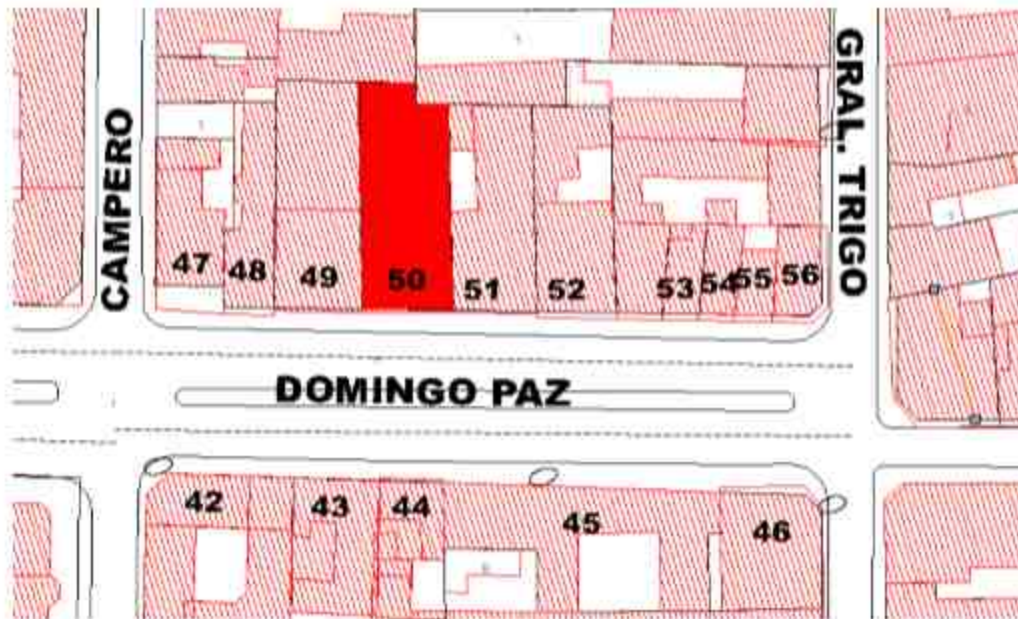
* Parasol en tienda.
* Letreros grandes con su instalación eléctrica visible en fachada.
