PROYECTO DE GRADO

REVITALIZACION DEL COMPLEJO ENOLOGICO VALLE DIVINO

"MATRIZ DE PATOLOGÍA DETECTADAS"

MATRIZ DE PATOLÓGICAS DETECTADAS -FACHADAS

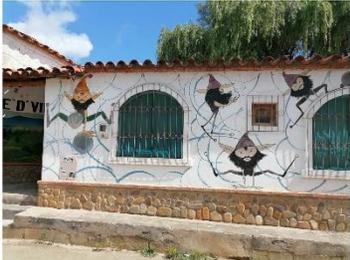
FICHA PATOLÓGICA			FACHADA PRINCIPAL		FICHA N°
DATOS DEL EDIFICIO			DATOS DE LA LESIÓN		
DENOMINACION	AÑO	UBICACION	ORIENTACION	EXPOSICION	
	2005 APROX.	CALLE VERDIGUERA (CALLE 6 DE JULIO)	ESTE - OESTE	EXPUESTA	
CARACTERÍSTICAS DE LA LESIÓN					
TIPO DE ELEMENTO	LESION	MATERIAL			
MURO	DEGRADACION DEL MATERIAL	YESO			
VISTA DE LA LESIÓN			UBICACION EN EL INMUEBLE

SINTOMA	CAUSA DE LA LESIÓN	EFFECTO DE LA LESIÓN			
Presencia de deterioro y perdida de piezas de las pared	falta de mantenimiento	rotura y rajadura del muro

TERAPÉUTICA					
<ol style="list-style-type: none"> una ves restaurada y reconstruidas las los muros se procedera al pintado para su mayor resistencia hacia las lluvias Reposición del material y una limpieza profunda

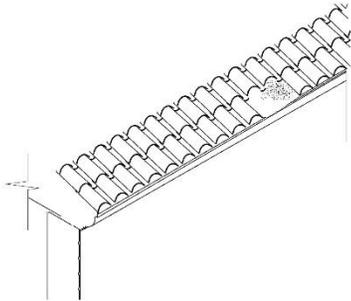
FICHA PATOLÓGICA		FACHADA PRINCIPAL		FIGURA 2
DATOS DEL EDIFICIO		DATOS DE LA LESION		
DENOMINACION	AÑO	UBICACION	ORIENTACION	EXPOSICION
	2005 APROX.	CALLE VERDIGUERA /CALLE 6 DE JULIO	ESTE - OESTE	EXPUESTA
CARACTERÍSTICAS DE LA LESION				
TIPO DE ELEMENTO	LESION	MATERIAL		
TECHO EN DETERIORO	DEGRADACION Y ROTURA DEL MATERIAL	TEJA		
VISTA DE LA LESION		UBICACION EN EL INMUEBLE

SINTOMA	CAUSA DE LA LESION	EFECTO DE LA LESION		
Presencia de deterioro y perdida de teja	falta de mantenimiento	rotura y desprendimiento de la teja

TERAPÉUTICA				
<p>1. una ves restaurada y reconstruidas la cubierta se procederá ala reposicion de la moldura y al mantenimiento de muros</p>				
				ESC:1:10
