La accesibilidad vial al municipio de Uriondo se realiza a través de una carretera con pavimento flexible, hasta el poblado Concepción, distante a 25 km de la ciudad de Tarija. El tramo Cruce Al Valle De Concepción - Valle De Concepción tiene una longitud de 8.34 km, siendo una ruta de importante integración vial, dado su considerable flujo vehicular por su demanda tanto turística como productiva, al ser una zona vitivinícola por excelencia.

Si se aplican mediciones indirectas a través de Ortofotos obtenidas con Drone para la medición del deterioro del pavimento correspondiente al tramo Cruce Al Valle De Concepción - Valle De Concepción; entonces se alcanzarán resultados similares y factibles a los obtenidos con métodos de auscultación directa, para la determinación del índice de condición de pavimento (PCI).

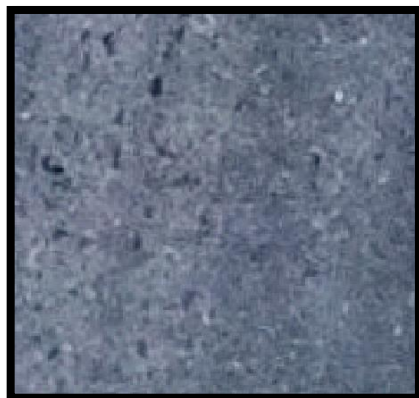
Figura 162 Grieta de severidad baja, ubicada en el tramo inclinado
