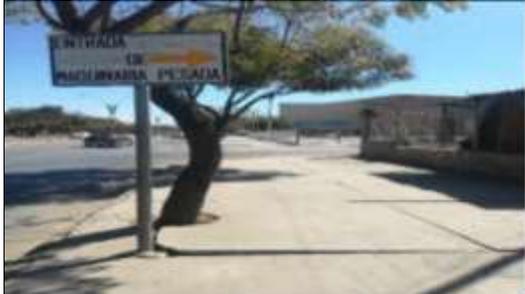
Ubicación	
Prog: 0+260	
Nombre de acceso:	Av.Integracion
Advertencia entrada de maquinaria pesada

ESTADO FISICO	Desgaste de leyenda de lamina
CONDICIÓN	Bueno
FACTORES	Radiacion solar, Precipitación

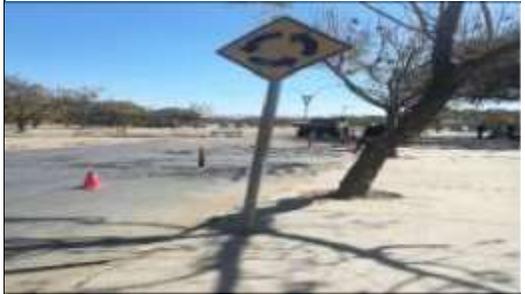
Ubicación	
Prog: 0+440	
Nombre de acceso:	Av.Integracion
Advertencia rotonda

ESTADO FISICO	Visible
CONDICIÓN	Bueno

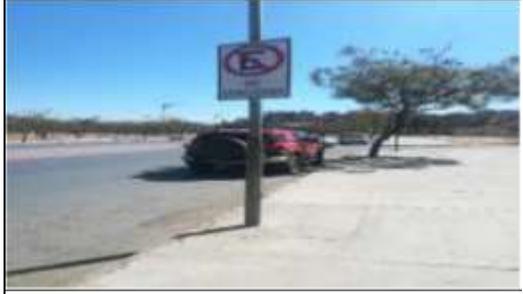
Ubicación	
Prog: 0+610	
Nombre de acceso:	Av.Integracion
Restrictiva no estacionar

ESTADO FISICO	Visible
CONDICIÓN	Bueno

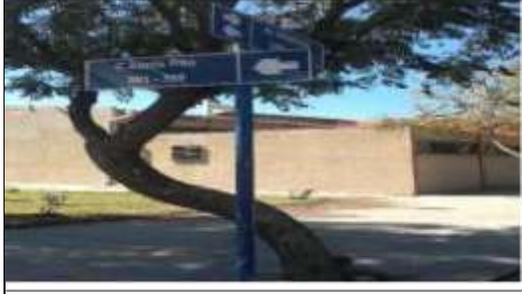
Ubicación	
Prog: 0+760	
Nombre de acceso:	Av.Integracion
Informativa de destino

ESTADO FISICO	Descascaramiento
CONDICIÓN	Regular
FACTORES	Radiación solar, Precipitación

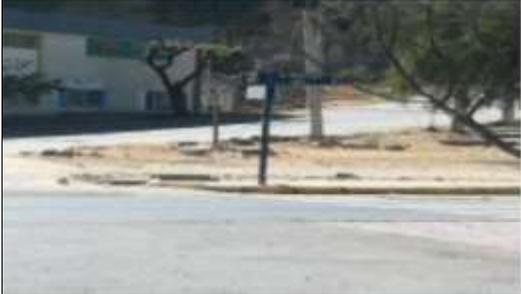
Ubicación	
Prog: 1+000	
Nombre de acceso:	Av.Integracion
Informativa de destino

ESTADO FISICO	Desgaste de leyenda de lamina
CONDICIÓN	Bueno
FACTORES	Radiacion solar, Precipitación

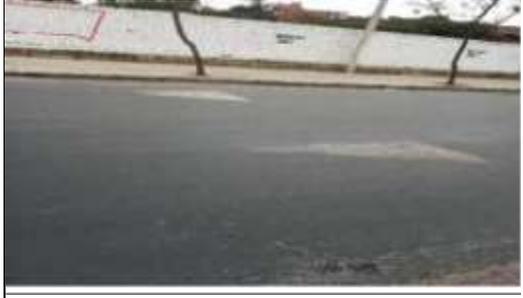
Ubicación	
Prog: 1+485	
Nombre de acceso:	Av.Integracion
Sentido

ESTADO FISICO	Borroso
CONDICIÓN	Malo
FACTORES	Realizado por extranjeros

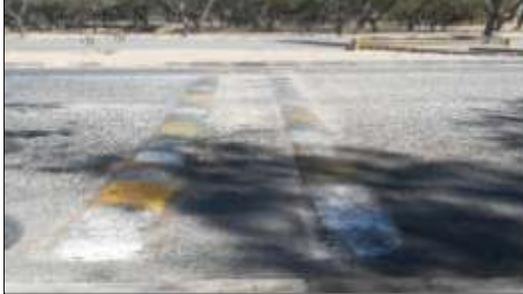
Ubicación	
Prog: 0+330	
Nombre de acceso:	Av.Integracion
Rompemuelle

ESTADO FISICO	Borroso
CONDICIÓN	Malo
FACTORES	Pintado por extranjeros

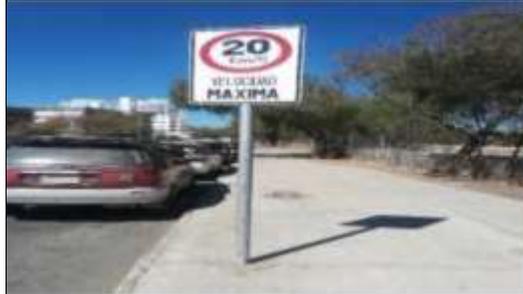
Ubicación	
Prog: 1+300	
Nombre de acceso:	Av.Integracion
Advertencia velocidad maxima 20 km/h

ESTADO FISICO	Visible
CONDICIÓN	Bueno

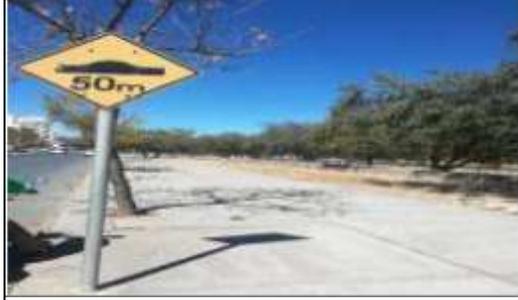
Ubicación	
Prog: 1+425	
Nombre de acceso:	Av.Integracion
Advertencia rompemuelle a 50m

ESTADO FISICO	Visible
CONDICIÓN	Bueno

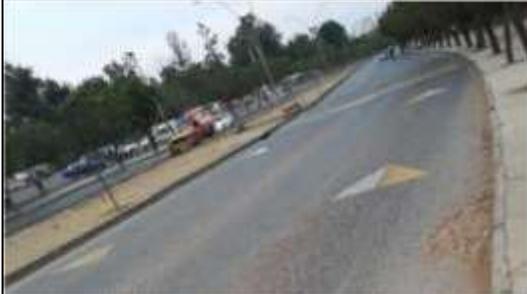
Ubicación	
Prog: 0+010	
Nombre de acceso:	Av.Integracion
Sentido

ESTADO FISICO	Borroso
CONDICIÓN	Malo
FACTORES	Uso,pintado por extranjeros

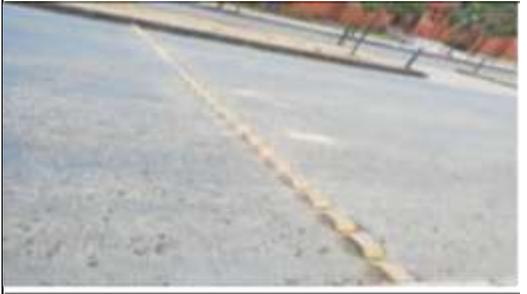
Ubicación	
Prog: 1+497	
Nombre de acceso:	Av.Integracion
Tachas

ESTADO FISICO	Visible
CONDICIÓN	Bueno

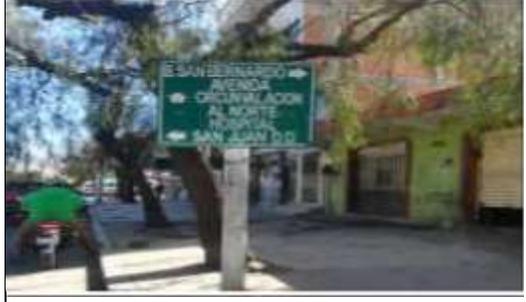
Ubicación	
Prog: 0+990	
Nombre de acceso:	Av. Circunvalación
Informativa de destino (verde)

ESTADO FISICO	Desgaste de leyenda de lamina
CONDICIÓN	Regular
FACTORES	Precipitación, Viento

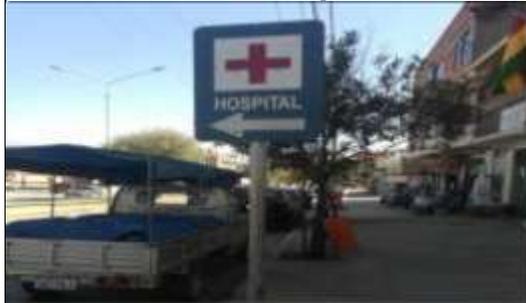
Ubicación	
Prog: 0+710	
Nombre de acceso:	Av. Circunvalación
Informativa Hospital

ESTADO FISICO	Desgaste de leyenda de lamina
CONDICIÓN	Bueno
FACTORES	Radiación solar, Precipitación

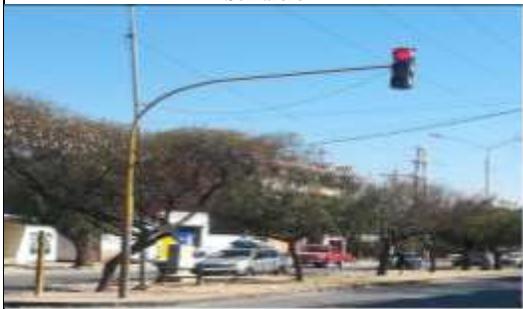
Ubicación	
Prog: 1+010	
Nombre de acceso:	Av. Circunvalación
Semaforo

ESTADO FISICO	De buen aspecto
CONDICIÓN	Bueno
