Este trabajo tiene como objetivo definir las condiciones superficiales y estructurales de un pavimento flexible en las avenidas Guillermo Beltrán - San Luis, aplicando los métodos de Índice de condición de pavimento (PCI), índice de serviciabilidad de pavimento (PSI) y el índice internacional de rugosidad (IRI), para poder identificar los deterioros que se presenta en el pavimento y la evaluación estructural por el método de la viga de Benkelman y así poder evaluar el estado actual en el que se encuentra el pavimento.

Evaluar el deterioro superficial y estructural del pavimento flexible de las avenidas Guillermo Beltrán - San Luis, empleando los métodos, PCI, IRI, PSI para así poder establecer un plan de mejoras del pavimento de mantenimiento.

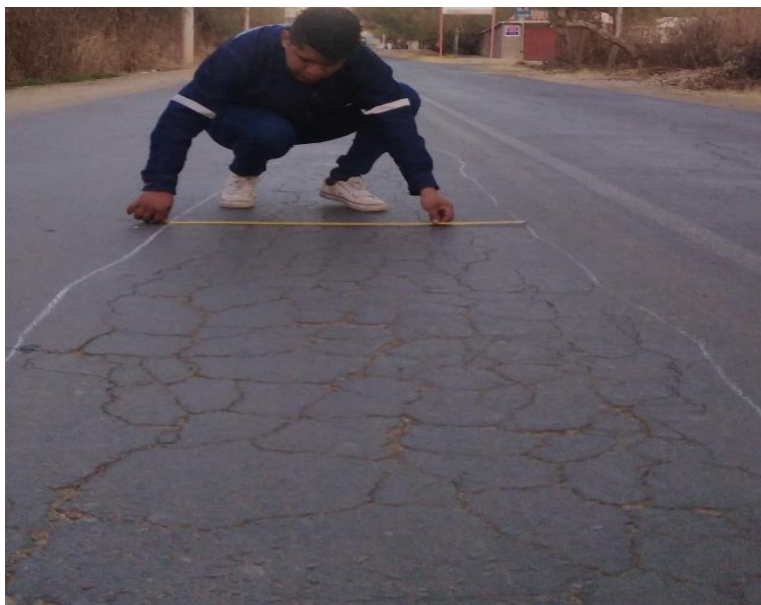
Figura 8: Piel de cocodrilo

Descripción: Las grietas de fatiga o piel de cocodrilo son una serie de grietas interconectadas cuyo origen es la falla por fatiga de la capa de rodadura asfáltica bajo acción repetida de las cargas de tránsito. El agrietamiento se inicia en el fondo de la capa asfáltica (o base estabilizada) donde los esfuerzos y deformaciones unitarias de tensión son mayores bajo la carga de una rueda. Inicialmente, las grietas se propagan a la superficie como una serie de grietas longitudinales paralelas. Después de repetidas cargas de tránsito, las grietas se conectan formando polígonos con ángulos agudos que desarrollan un patrón que se asemeja a una malla de gallinero o a la piel de cocodrilo. Generalmente, el lado más grande de las piezas no supera los 0,60 m.

La piel de cocodrilo se considera como un daño estructural importante y usualmente se presenta acompañado por ahuellamiento.

H: Parcheo parcial o Full Depth. Sobrecarpeta. Reconstrucción

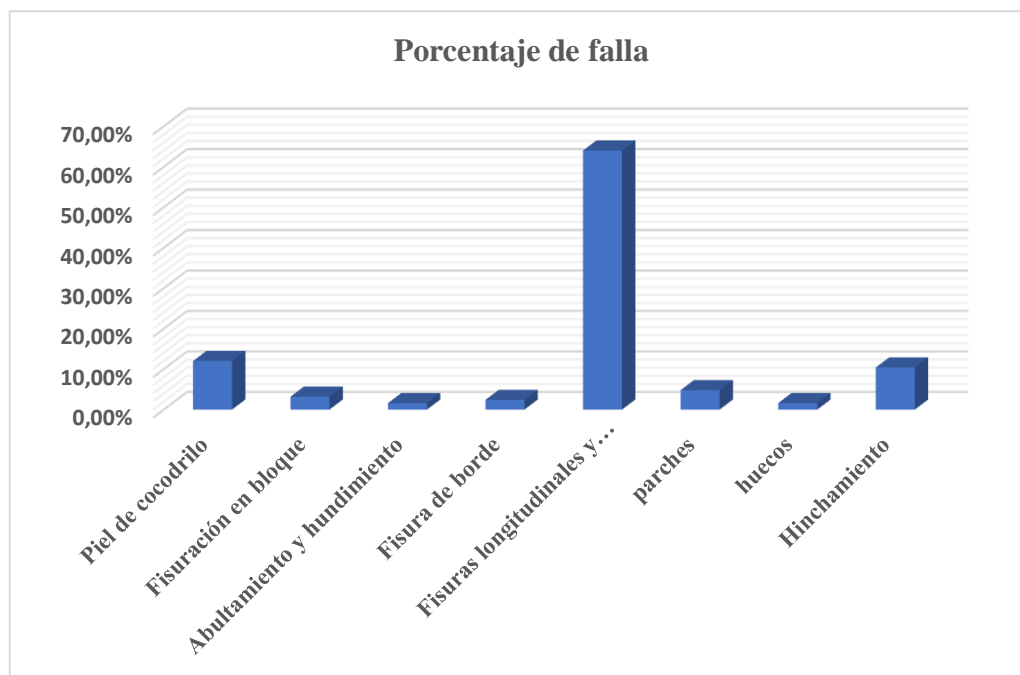
Gráfica 12: Panel de fallas en general

La Tabla 24 y en la gráfica 12 muestra las fallas predominantes en las avenidas “Guillermo Beltrán – San Luis” que son las fisuras longitudinales y transversales con un 64,00 %, otra falla considerable en el tramo es la falla piel de cocodrilo con un 12,00 %. El resto de las fallas son menos considerables y con porcentajes mucho más bajos comparado al de las fallas ya mencionadas, es por eso que se mostrara un análisis de las dos fallas más influyentes en tramo estudiado.
