CAPÍTULO 1. ANTECEDENTES

En nuestra ciudad el puente de Tomatitas es necesaria la evaluación estructural y funcional debido a que es un puente muy antiguo fue construido en el año 1922, fue ampliado su calzada para dos vías en el año 1996 el mismo se encuentra en condiciones deterioradas por el permanente tránsito vehicular sobre todo vehículos pesados y también por las grandes riadas que genera el río Guadalquivir en épocas de lluvia.

¿Cómo incide la evaluación estructural de las patologías del puente de Tomatitas de la ciudad de Tarija?

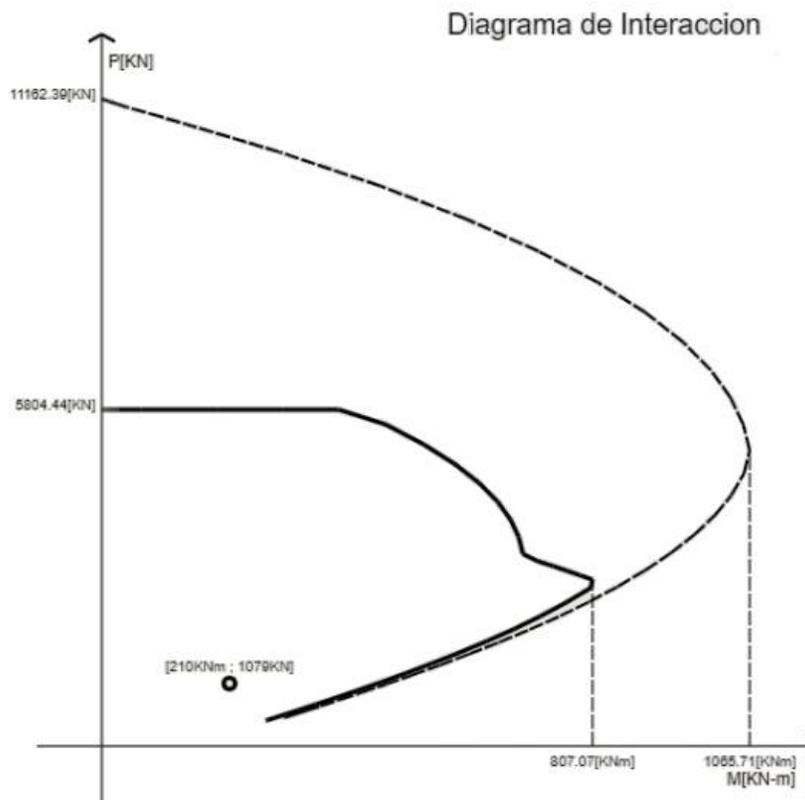
Diagrama de Interacción en Sección Crítica

Observando los resultados en el diagrama de interacción las solicitaciones en la sección crítica están dentro de la zona segura, por lo tanto, el puente bóveda de Tomatitas según los resultados obtenidos resiste sus cargas actuales y puede resistir aún más carga.

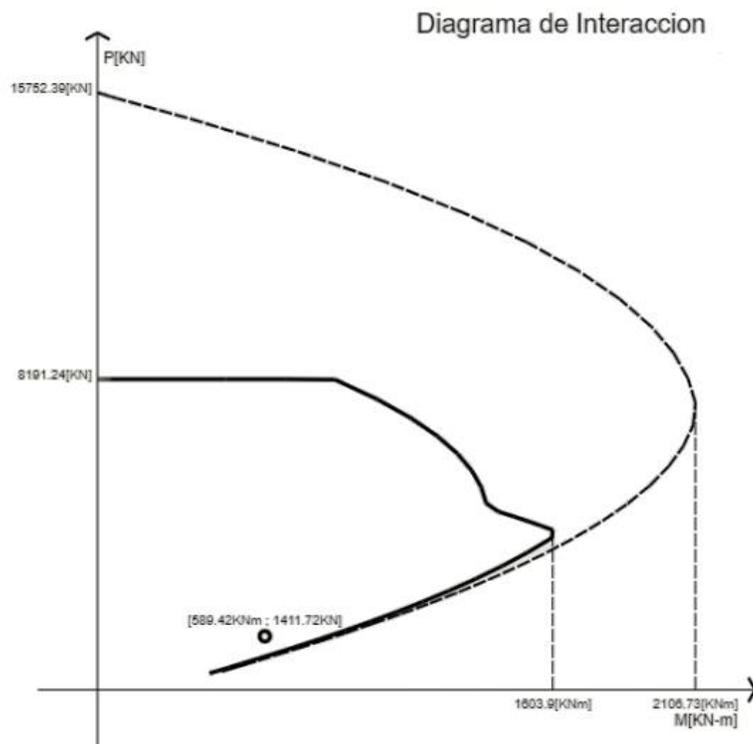
Diagrama de Interacción en Sección Arranque

Los resultados en el diagrama de interacción las solicitaciones en la sección de arranque están dentro de la zona segura.

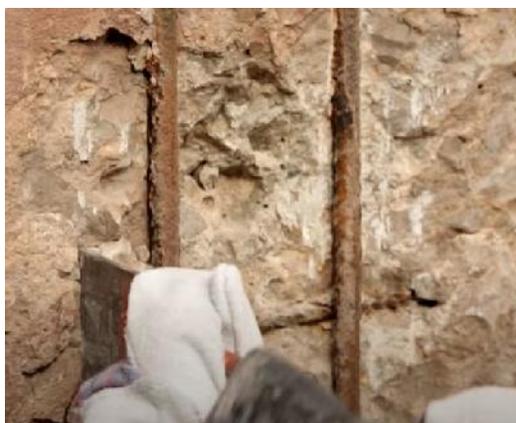
7.3 Propuesta para desprendimiento y descascaramientos en postes de barandas

1) Sacar mecánicamente el hormigón deteriorado hasta llegar a un soporte firme y limpio de polvo
