**CAPÍTULO I**  
**DISEÑO TEÓRICO**

La finalidad que tiene el autor de la investigación, es analizar el estado actual de la plataforma del tramo Tomatitas–Erquis Norte mediante las metodologías PCI, IRI y Viga Benkelman, para posteriormente otorgar un diagnóstico que establezca las acciones de mantenimiento y/o rehabilitación necesaria en el trayecto mencionado, dichas acciones serán planificadas y programadas para un determinado periodo de análisis donde se busca que la carretera otorgue un servicio óptimo al usuario.

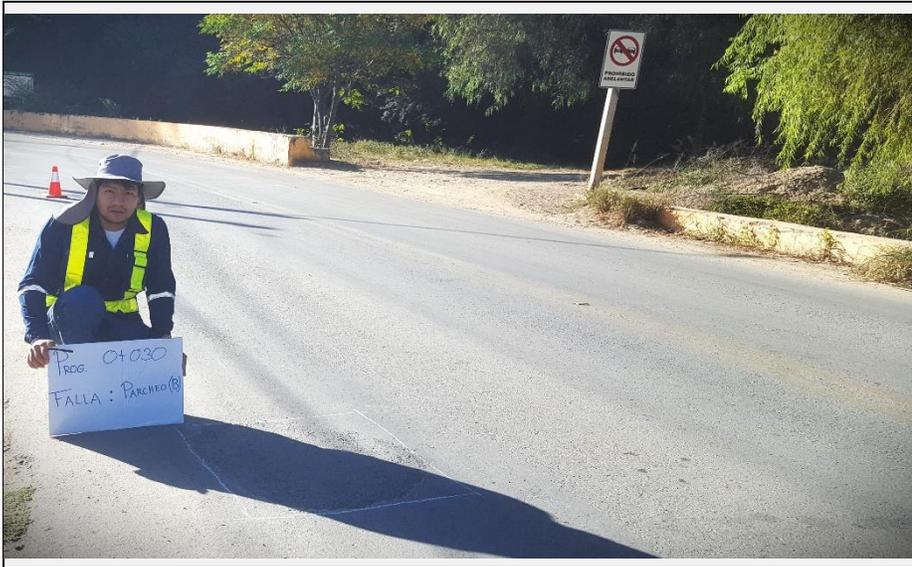
**Figura 3.6. Parcheo**

Unidad de muestra:
	UMA 1
	Progresivas:
	0+030-0+060
	Fecha:
	26/04/2024
	Tipo de falla:
Parcheo	
Observaciones:	
El parche presenta poco deterioro

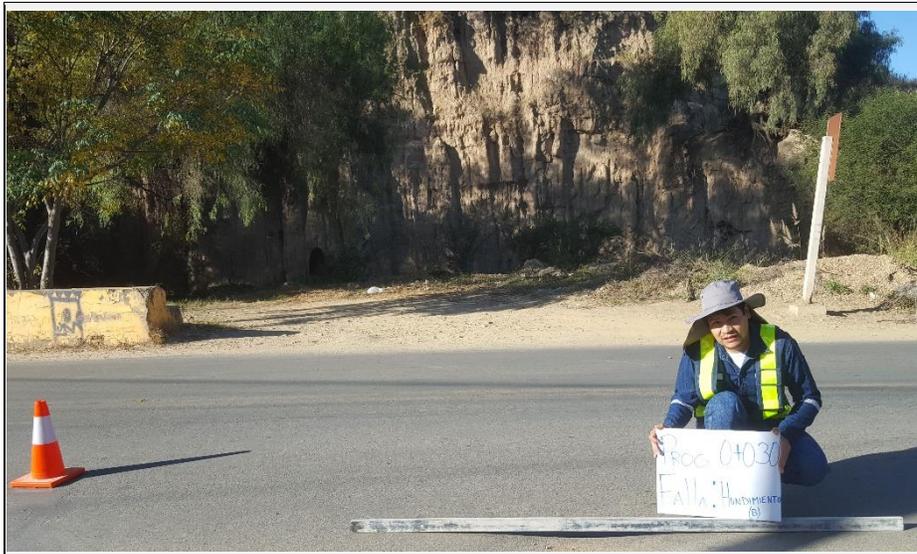
**Figura 3.7. Hundimiento**

Unidad de muestra:
	UMA 1
	Progresivas:
	0+030-0+060
	Fecha:
	26/04/2024
	Tipo de falla:
Hundimiento	
Observaciones:	
El hundimiento genera cierta incomodidad

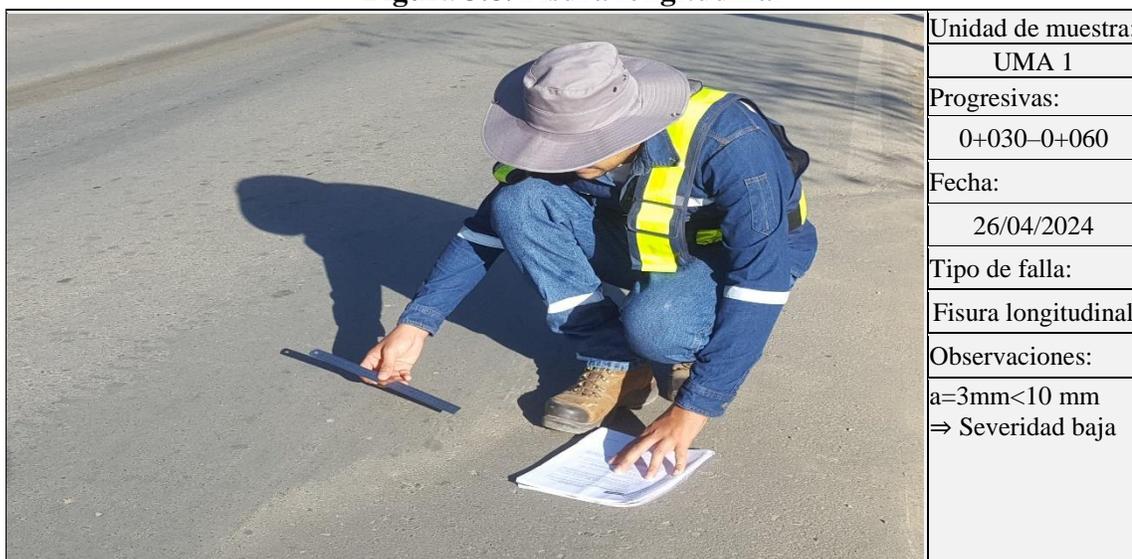
**Figura 3.8. Fisura longitudinal**

Para las fisuras longitudinales y transversales se midió la longitud y el ancho para obtener la densidad y la severidad respectivamente. Concluida la evaluación se procedió a tabular los datos registrados de las fallas mensuradas en la unidad de muestra, como se muestra en la siguiente tabla.
