ANEXO 4
REPORTE FOTOGRAFICO

4.1. Reporte fotográfico: evaluación de unidades de muestra adicionales

Mediante la presente me dirijo a su autoridad haciéndole llegar un cordial saludo.
A objeto de ejecutar el trabajo de campo parte de mi proyecto de grado titulado “ANÁLISIS DE MANTENIMIENTO Y REHABILITACIÓN DE LA CARRETERA A ERQUIS EN EL TRAMO TOMATITAS (CRUCE A ERQUIS)-ERQUIS NORTE”, solicito a su autoridad en calidad de Director, pueda autorizarme el uso de un equipo de laboratorio de asfaltos como es la **Viga Benkelman**.

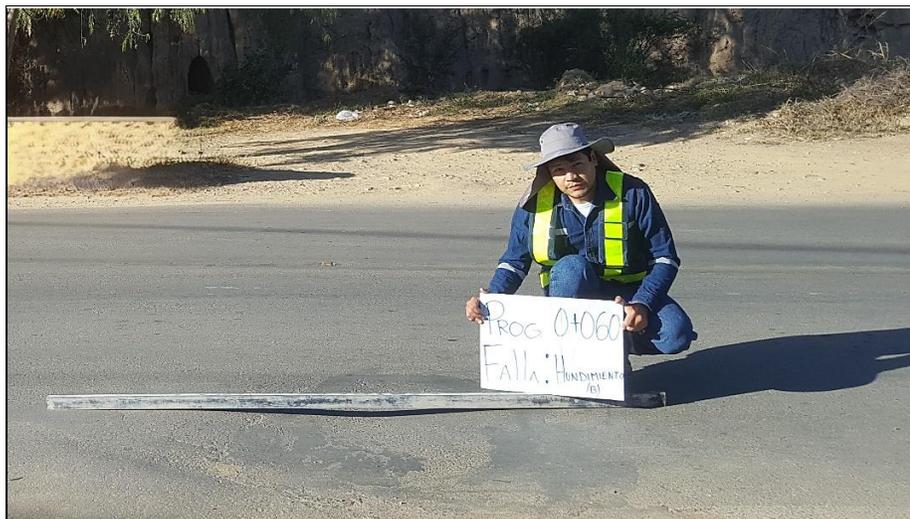
| | <p>Unidad de muestra: UMA 2</p> <p>Progresivas: 0+060-0+090</p> <p>Fecha: 26/04/2024</p> <p>Tipo de falla: Hundimiento</p> <p>Observaciones: También se registró por separado el parcheo ubicado en esa área</p> |

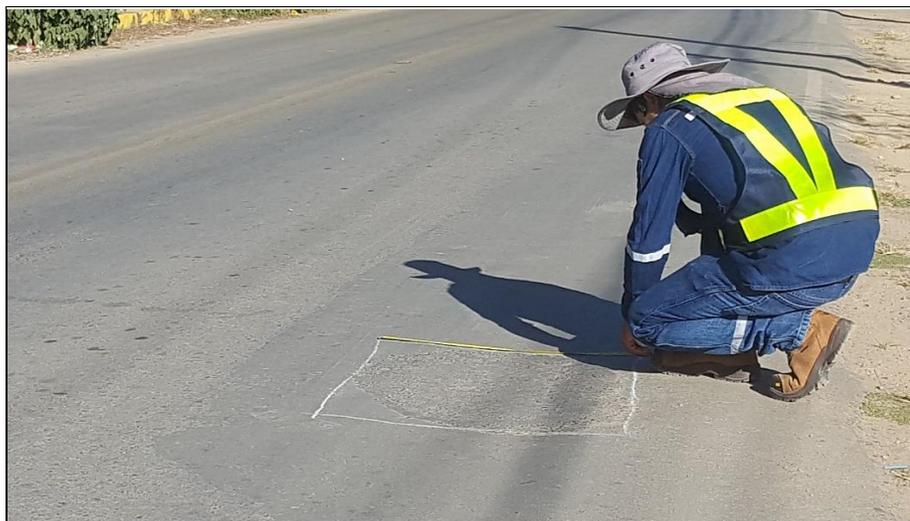
| | <p>Unidad de muestra: UMA 2</p> <p>Progresivas: 0+060-0+090</p> <p>Fecha: 26/04/2024</p> <p>Tipo de falla: Parcheo</p> <p>Observaciones: Parche moderadamente dañado</p> |

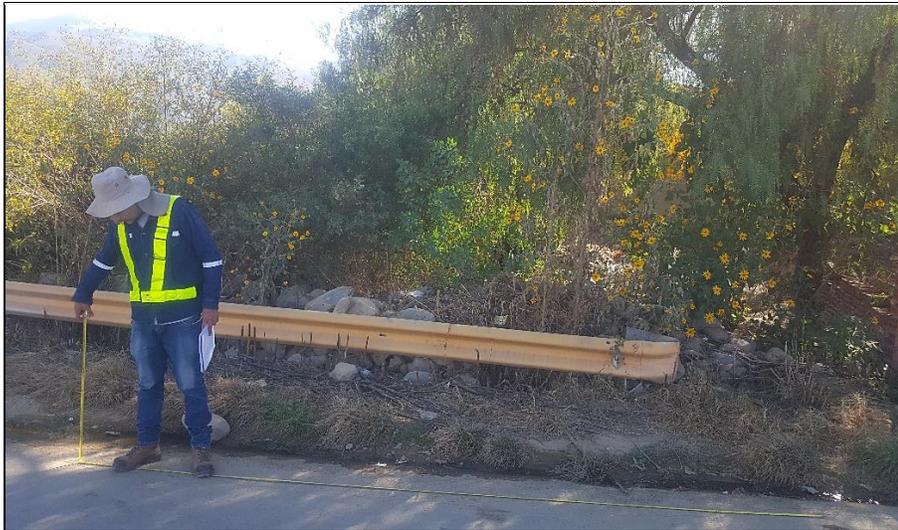
| Unidad de muestra: | UMA 8 |

| Tipo de falla: | Fisura longitudinal |
| Observaciones: | a=2mm<10mm |

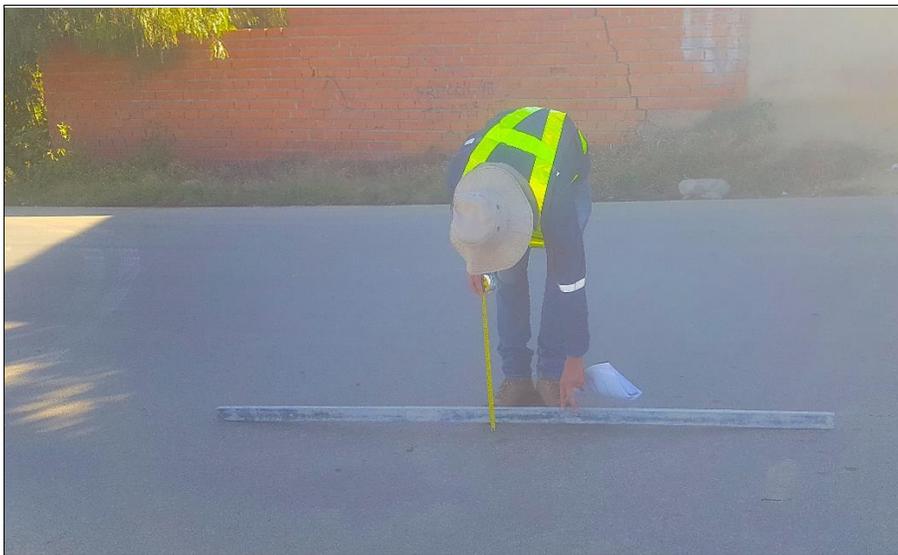
| Unidad de muestra: | UMA 8 |

| Tipo de falla: | Hundimiento |
| Observaciones: | Genera incomodidad, el usuario debe reducir la velocidad o esquivar |

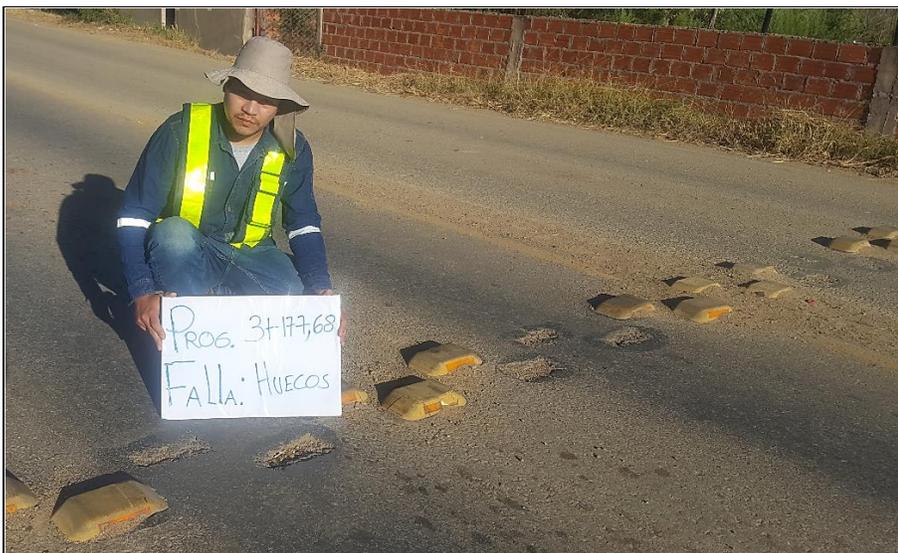
| Unidad de muestra: | UMA 9 |

| Tipo de falla: | Huecos |
| Observaciones: | Huecos provocados por el desprendimiento de las tachas reflexivas |

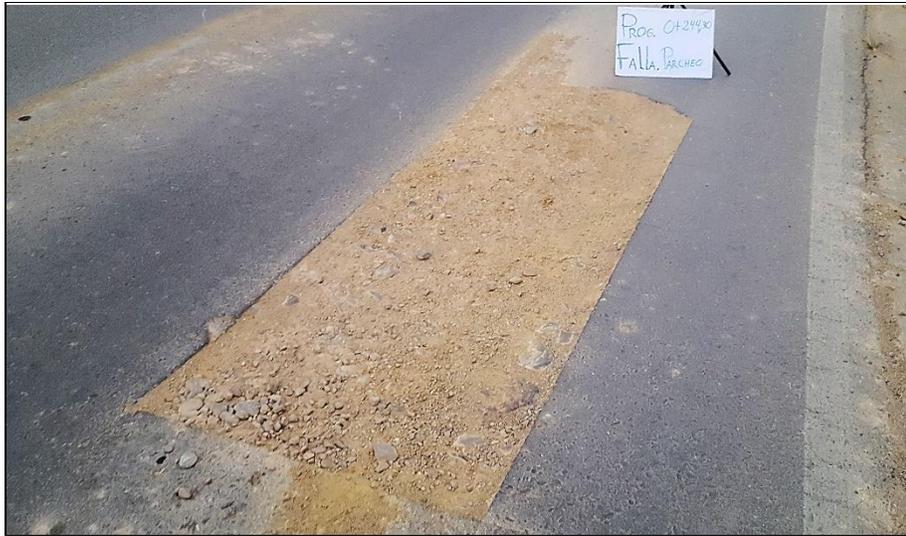
| Unidad de muestra: | UMA 7 |

| Tipo de falla: | Parcheo |
| Observaciones: | Parche totalmente destruido, lo cortaron y rellenaron con tierra |

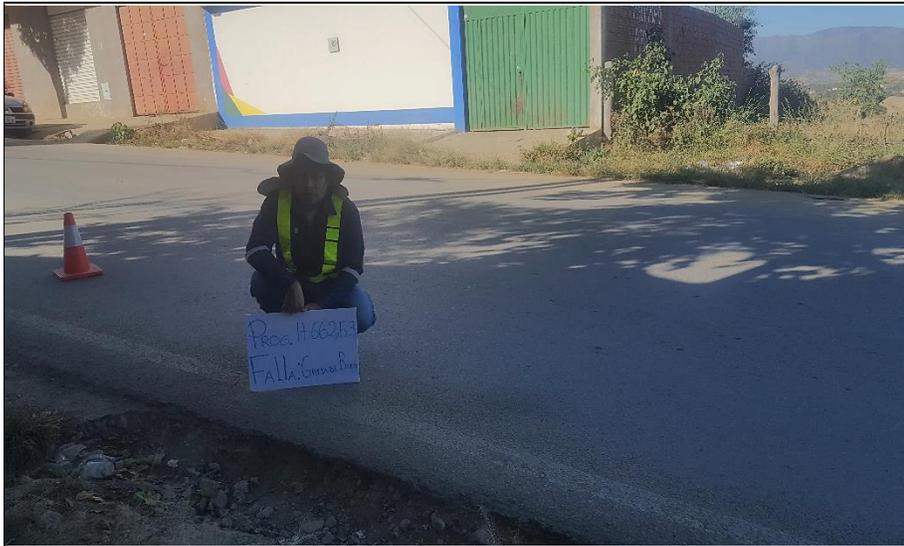
| Unidad de muestra: | UMA 8 |

| Tipo de falla: | Grieta de borde |
| Observaciones: | Presenta considerable fragmentación y desprendimiento a lo largo del borde |

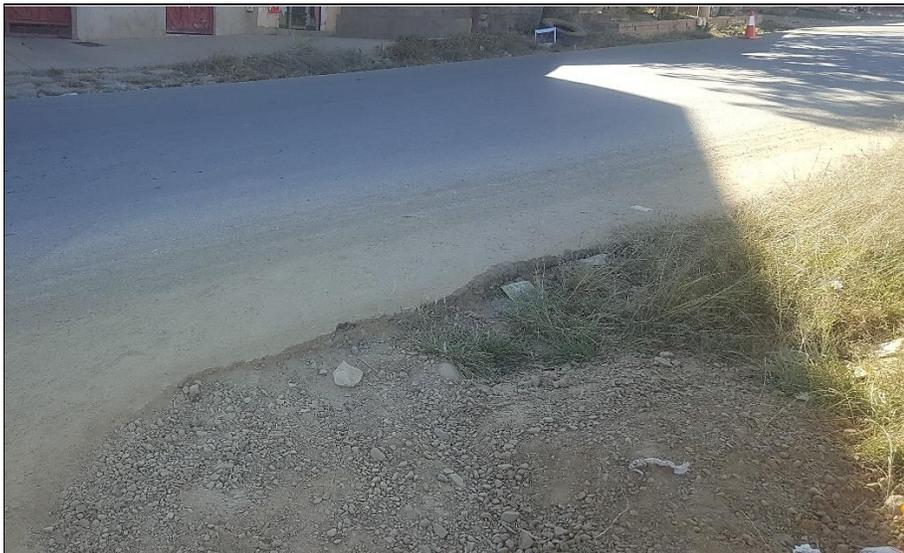
| Unidad de muestra: | UMA 8 |

| Tipo de falla: | Grieta de borde |
| Observaciones: | Presenta considerable fragmentación y desprendimiento a lo largo del borde |

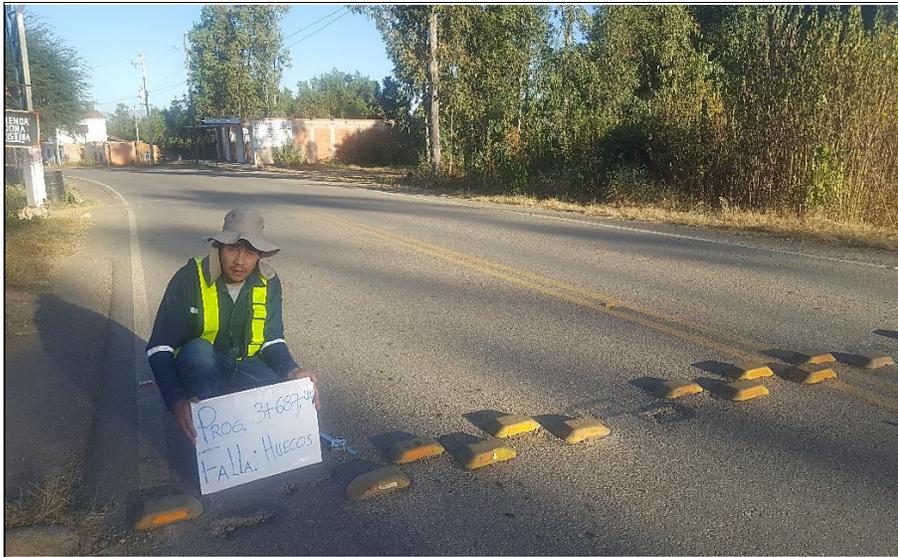
| Unidad de muestra: | UMA 10 |

| Tipo de falla: | Huecos |
| Observaciones: | Al igual que la UMA 9, huecos provocados por el desprendimiento de las tachas reflexivas |

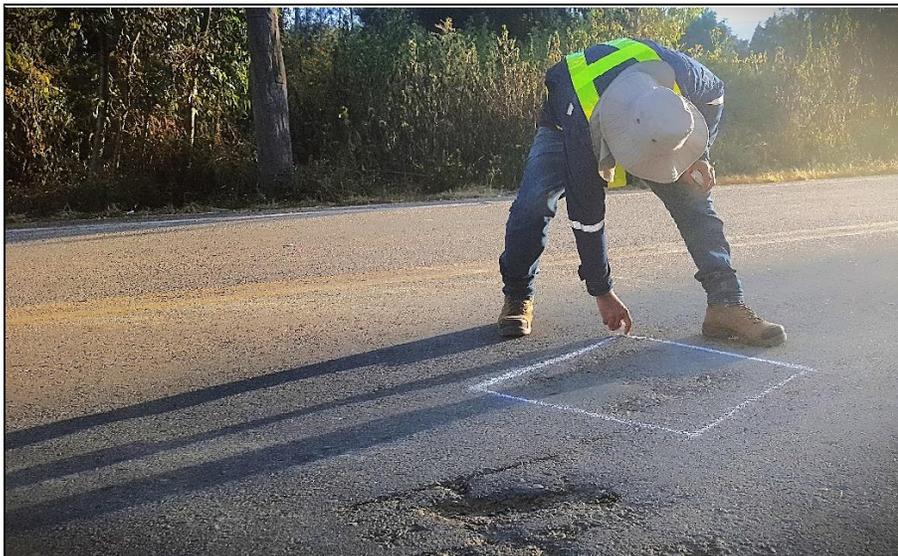
| Unidad de muestra: | UMA 10 |

| Tipo de falla: | Desintegración |
| Observaciones: | Pequeñas áreas con desprendimiento de agregados |

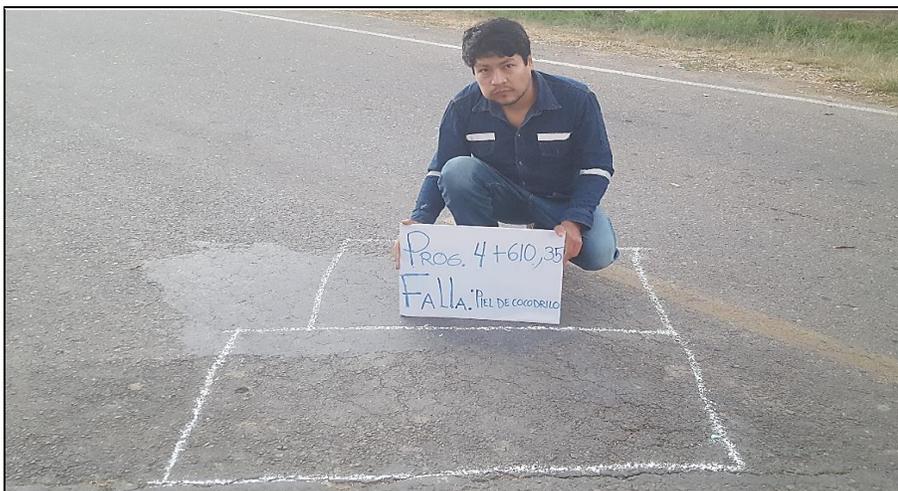
| Unidad de muestra: | UMA 11 |

| Tipo de falla: | Piel de cocodrilo |
| Observaciones: | Presenta grietas finas y no están descascaradas |

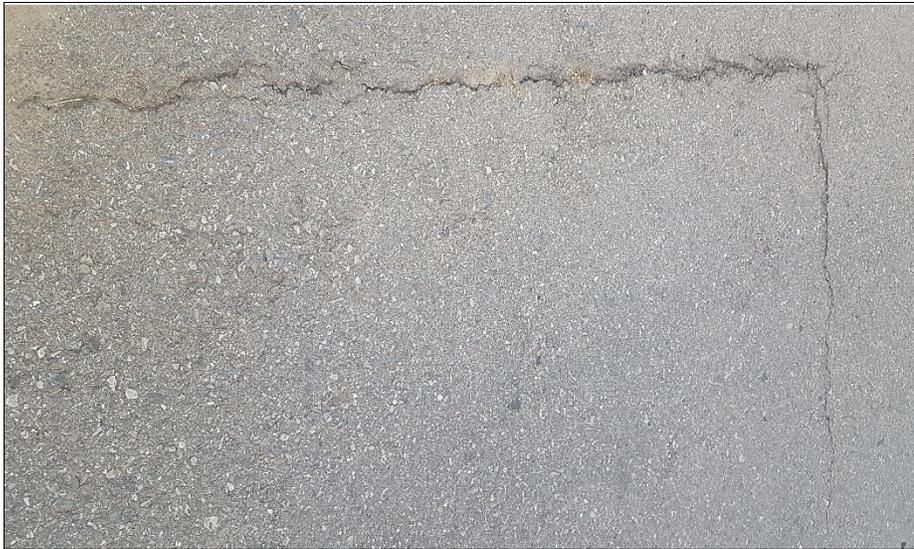
| UMA 11 |

| Grieta long y trans. |
| Acceso al badén |

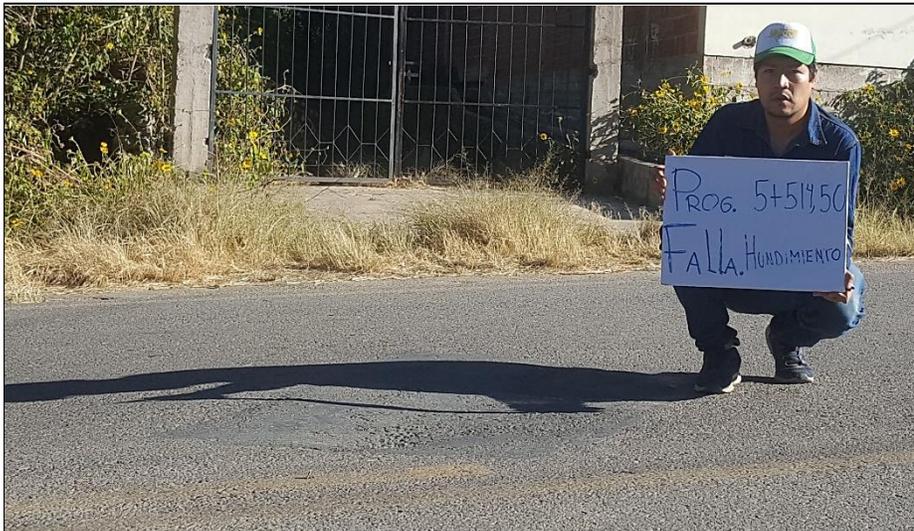
| UMA 12 |

| Hundimiento |
| Falla originada por una acequia que pasa bajo la plataforma |

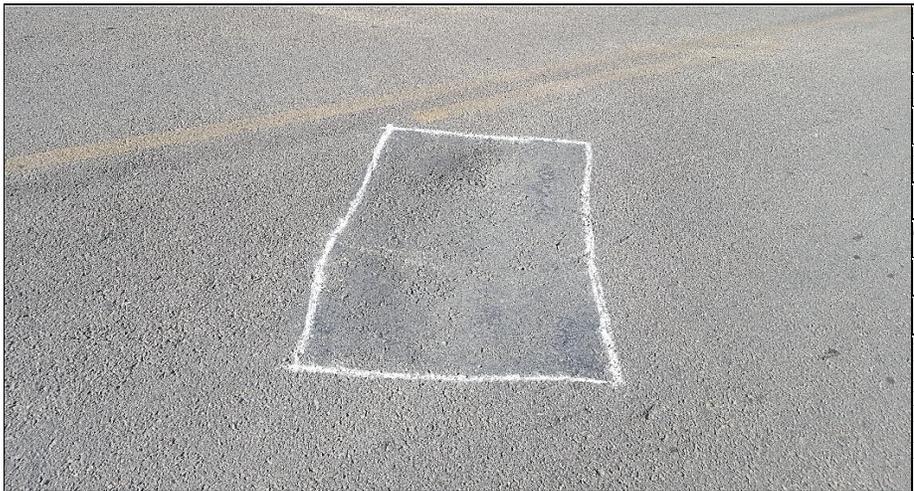
| UMA 12 |

| Parcheo |
| Parchado para rellenar uno de los hundimientos presentes en el área |

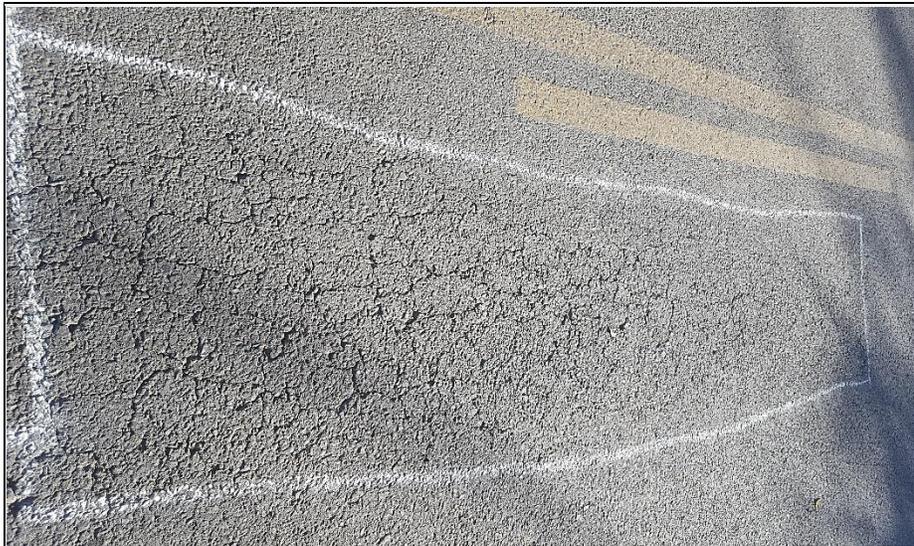
| UMA 13 |

| Piel de cocodrilo |
| Presenta grietas finas y no están descascaradas |

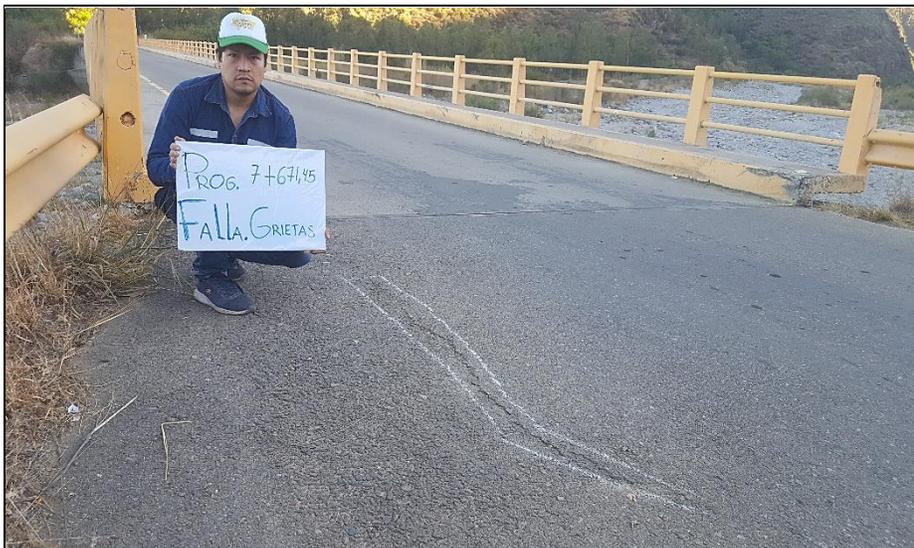
| UMA 13 |

| Grieta longitudinal |
| Acceso al puente lado izquierdo |

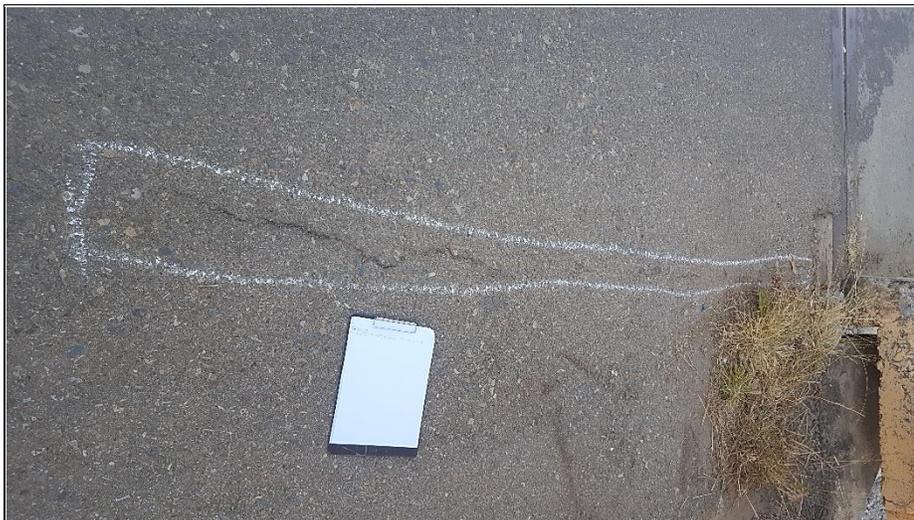
| UMA 13 |

| Grieta longitudinal |
| Acceso al puente lado derecho |

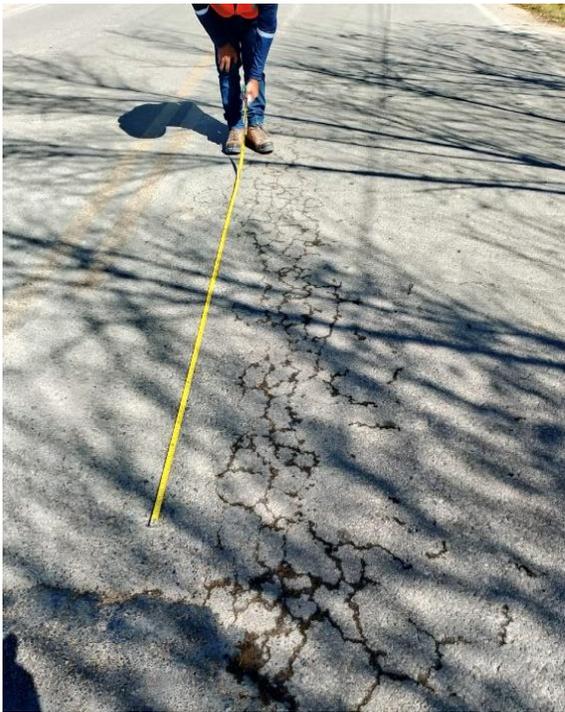
Falla: Piel de cocodrilo

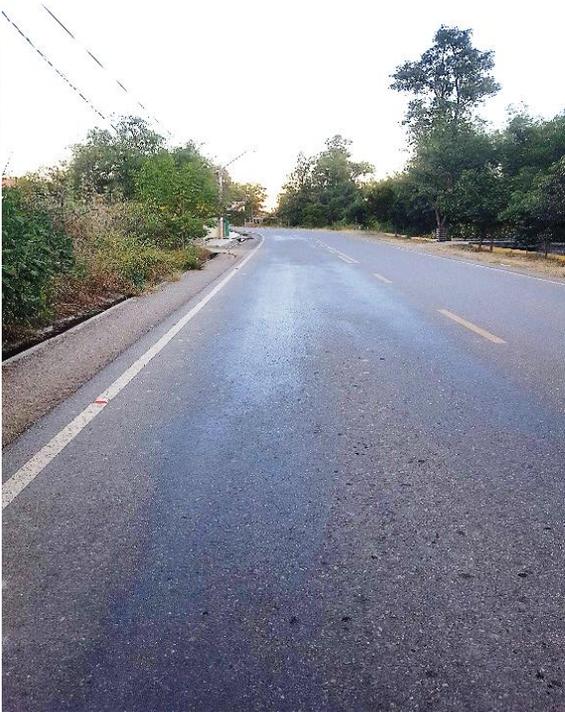
Falla: Exudación

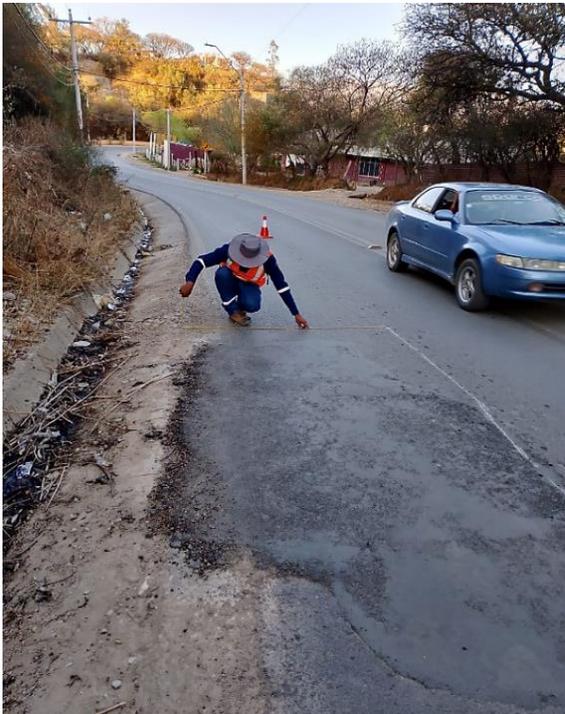
Falla: Parcheo

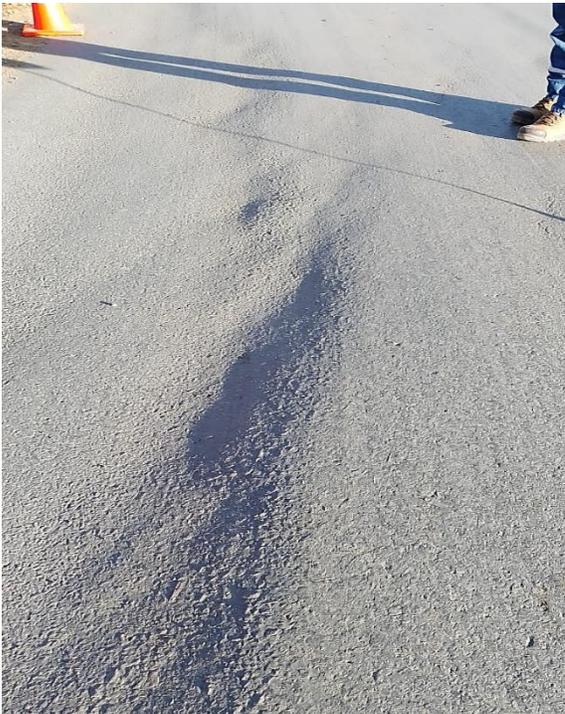
Falla: Hinchamiento

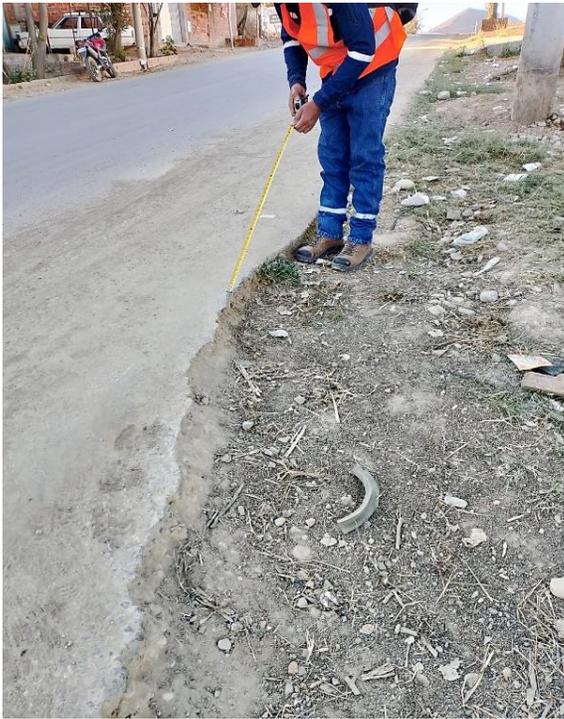
Falla: Rotura de borde

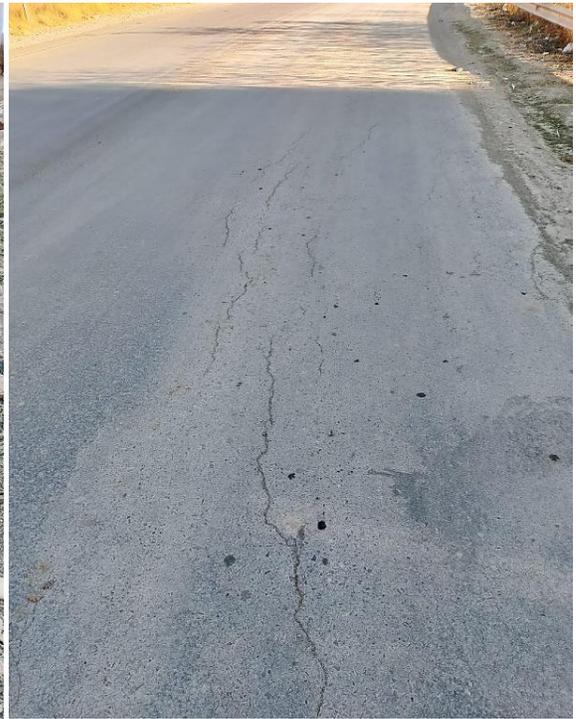
Falla: Fisuras longitudinales

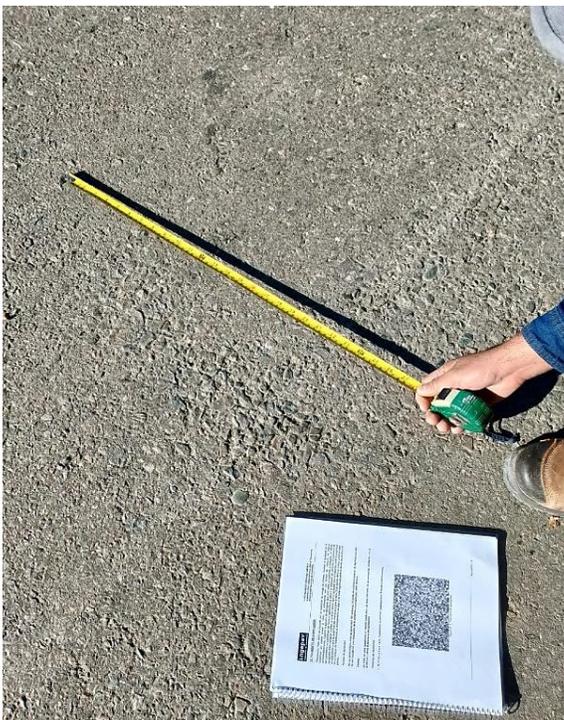
Falla: Agregado pulido

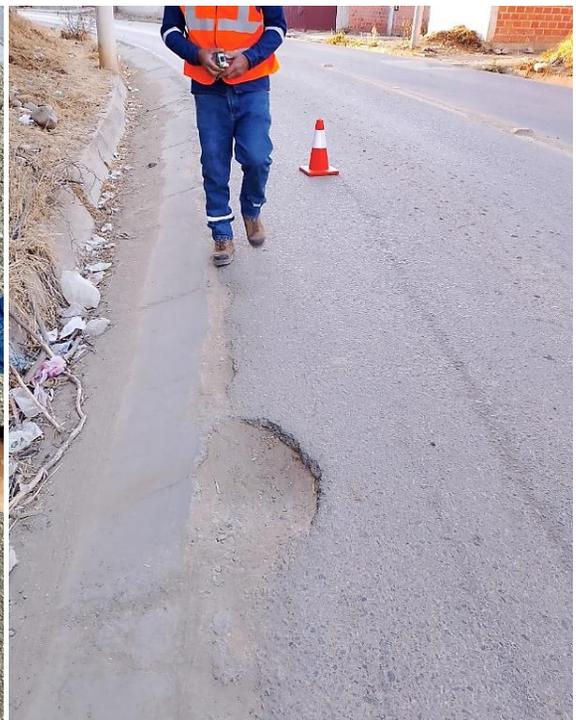
Falla: Huecos

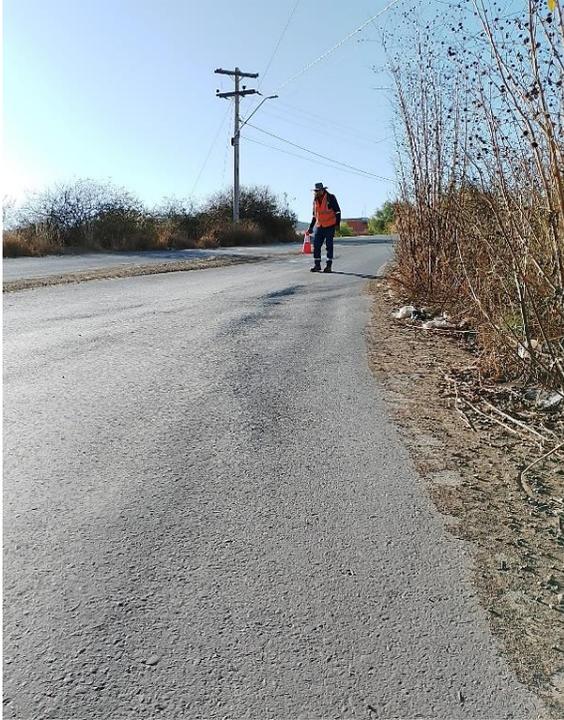
Falla: Ahuellamiento

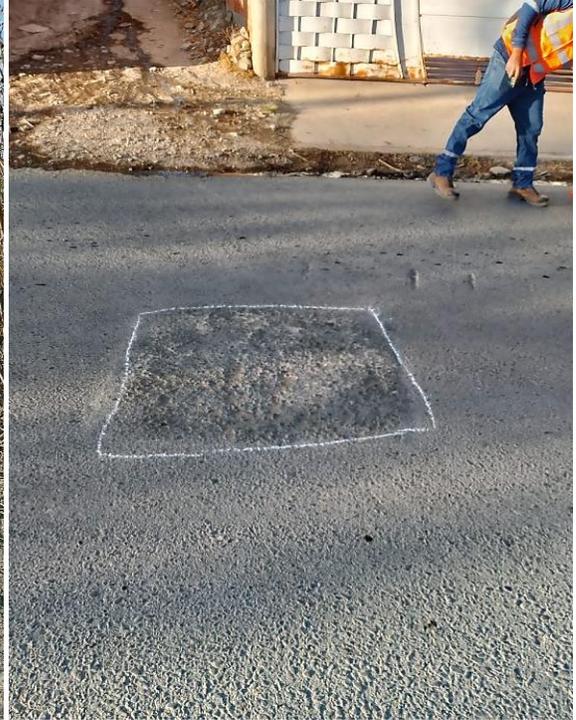
Falla: Disgregación-desintegración

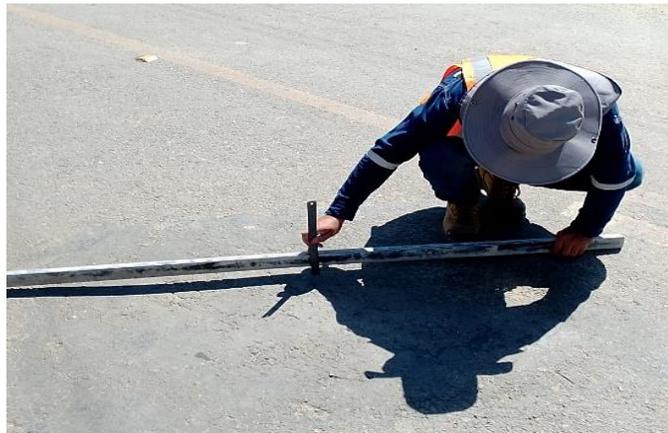
Falla: Depresión

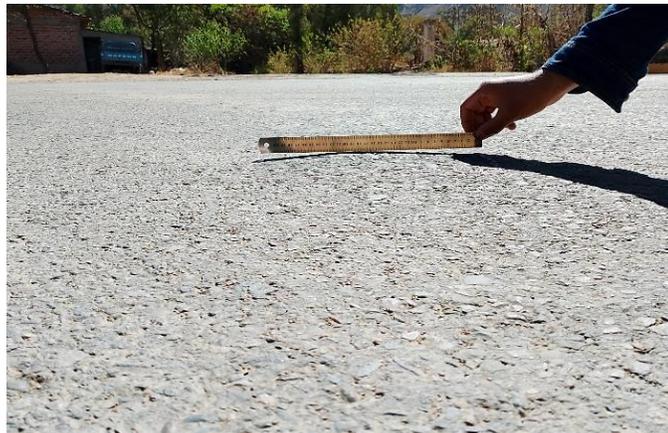
Falla: Abultamiento-Hundimiento
