# **CAPÍTULO I**

## **DISEÑO TEÓRICO**

### **1.1. Introducción**

En el presente trabajo de investigación se pretende desarrollar una propuesta de gestión de mantenimiento para caminos no pavimentados con plataforma de ripio. Para ello, se seleccionaron seis tramos representativos de la red vial no pavimentada de la provincia Cercado, elegidos estratégicamente en diferentes zonas de la provincia.

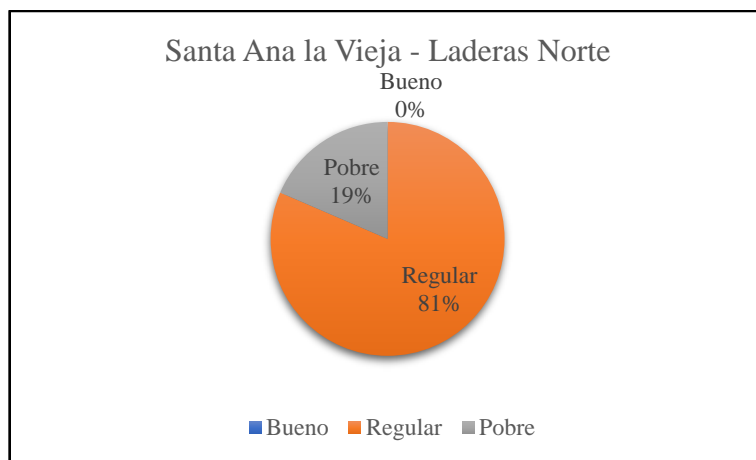
Figura 54. Gráfico de porcentajes de condición tramo 2

Un gran porcentaje del tramo se encuentra en estado regular con un 81% y 19% del tramo se encuentra en estado pobre.

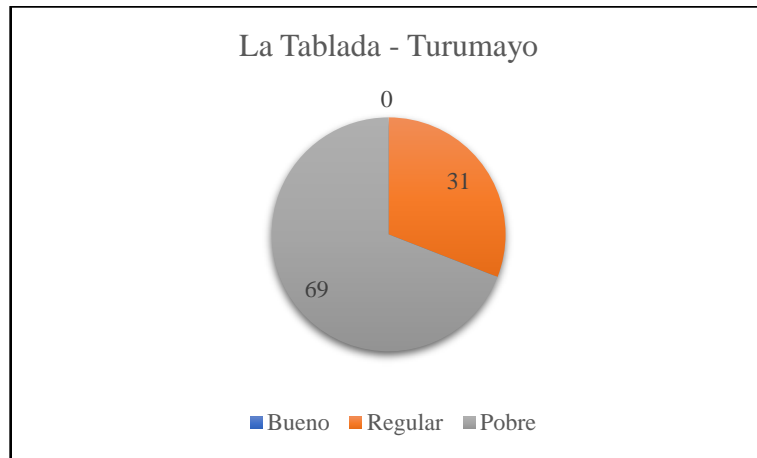
Figura 62. Gráfico de porcentajes de condición tramo 6

El 69% del tramo se encuentra en estado de condición pobre, mientras que el 31% del tramo se encuentra en estado de condición regular.
