FORMATO B.1 REGISTRO DE CAMPO, INVENTARIO DE DETERIOROS EN PAVIMENTOS DE AFIRMADOS

PROYECTO: "EVALUACIÓN SUPERFICIAL PARA UNA GESTIÓN DE MANTENIMIENTO EN CAMINOS NO PAVIMENTADOS DE LA PROVINCIA CERCADO"

Nombre carretera: Carlazo - Comunidad Canchones

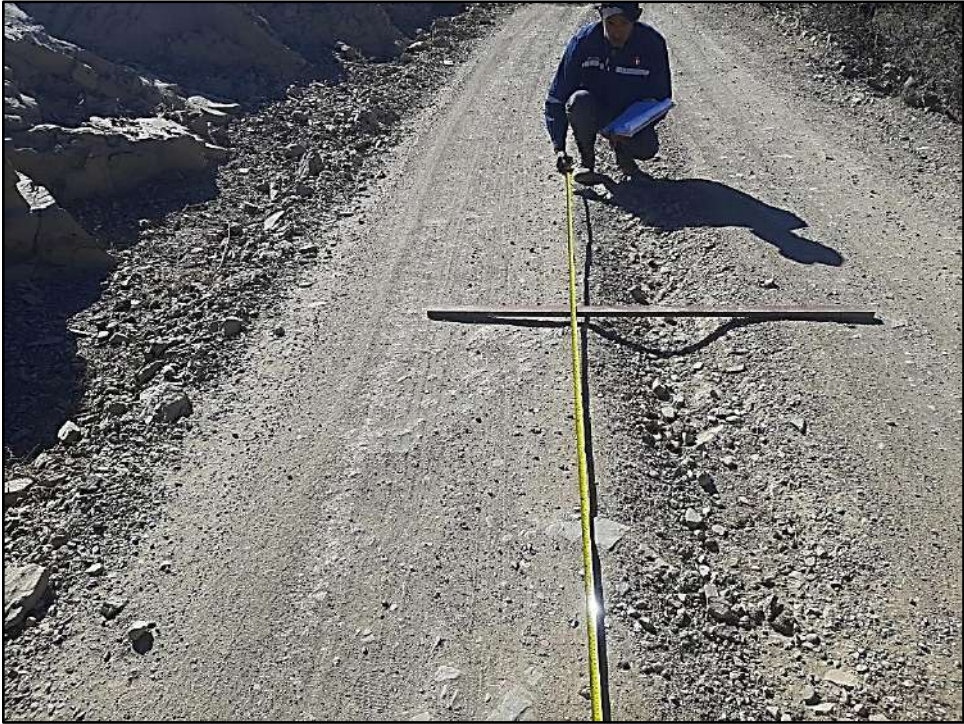
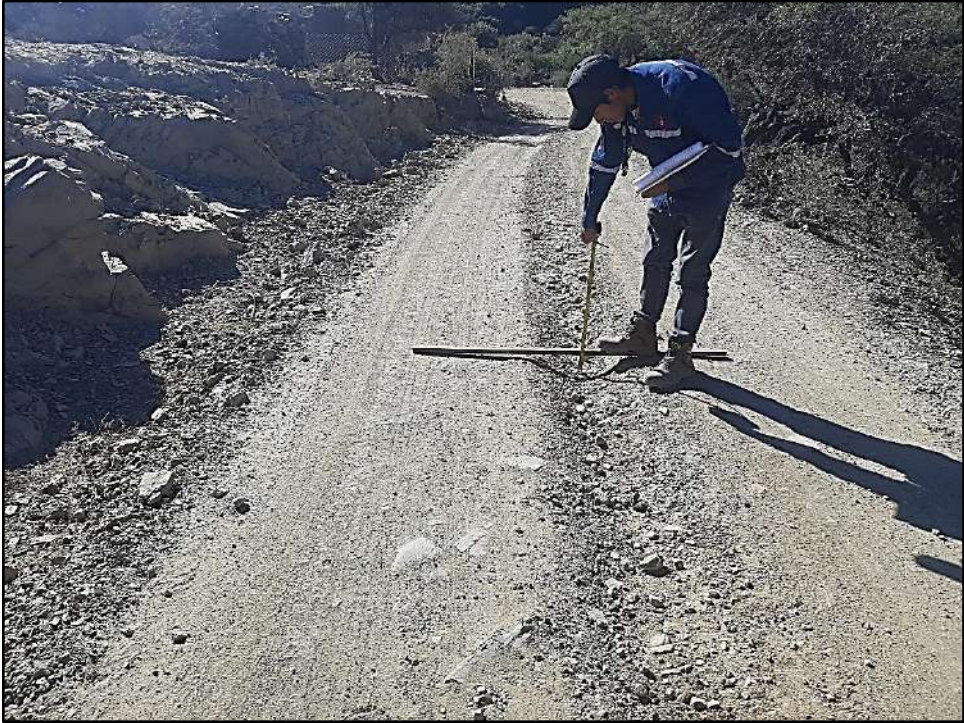
Sección transversal inadecuada, UM. 6, tramo Carlazo – Comunidad Canchones

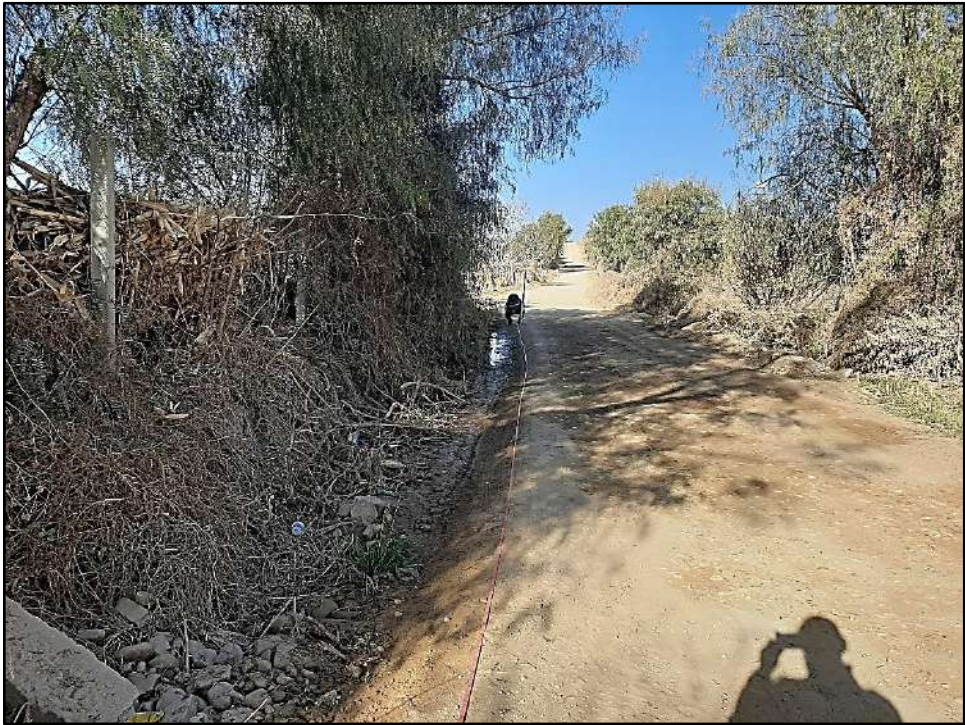
Drenaje lateral inadecuado, UM. 1, Tramo Santa Ana la Vieja – Laderas Norte

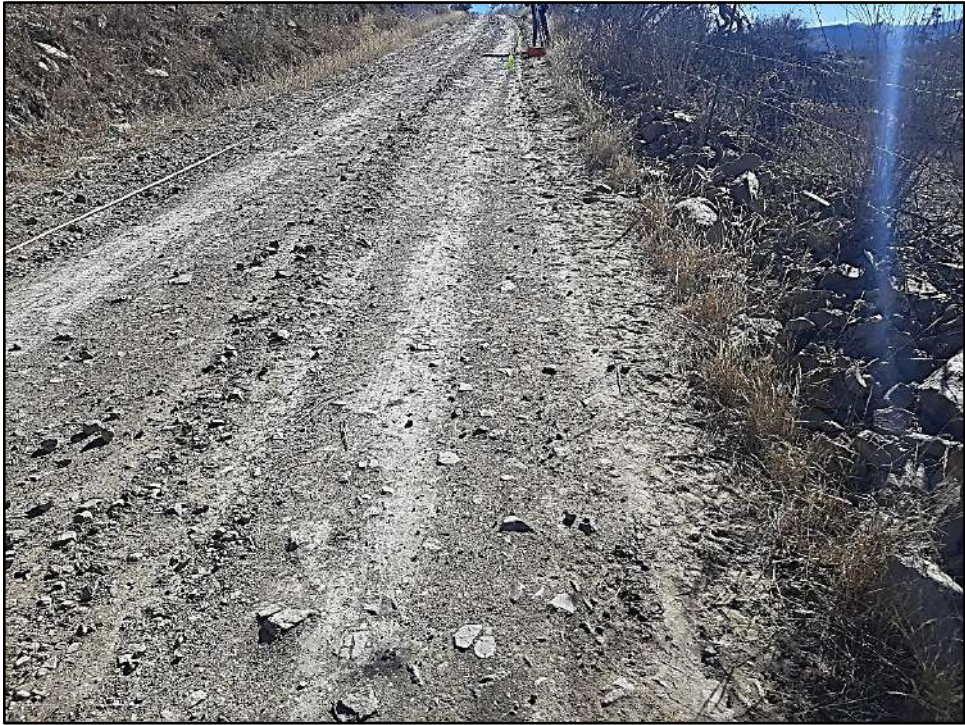
Drenaje lateral inadecuado, UM. 3, Tramo San P. de Buen Vista – Sella Quebradas

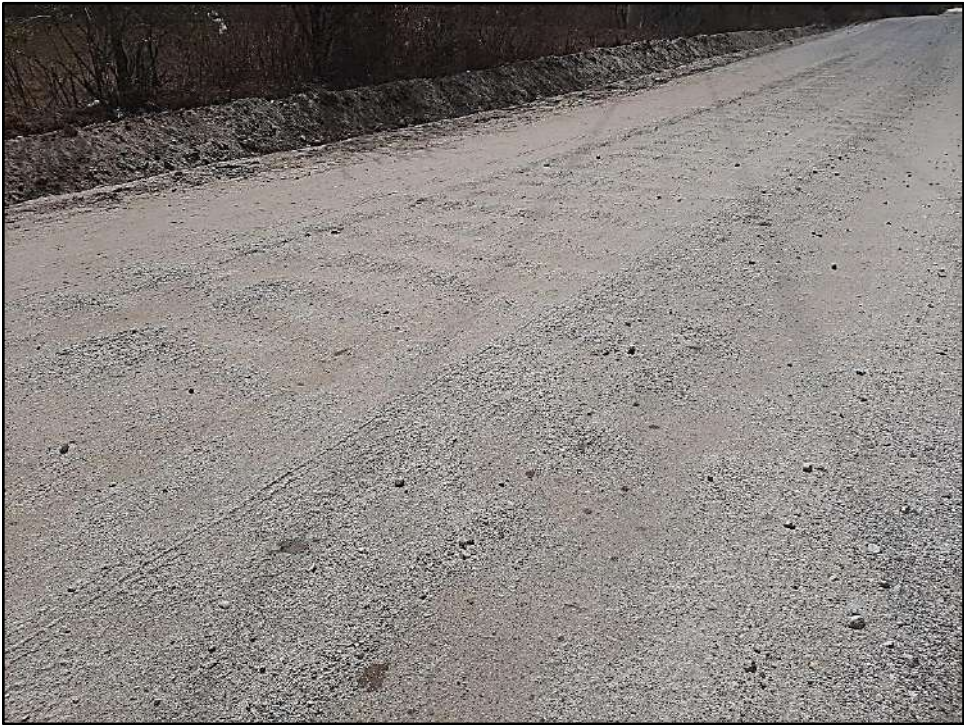
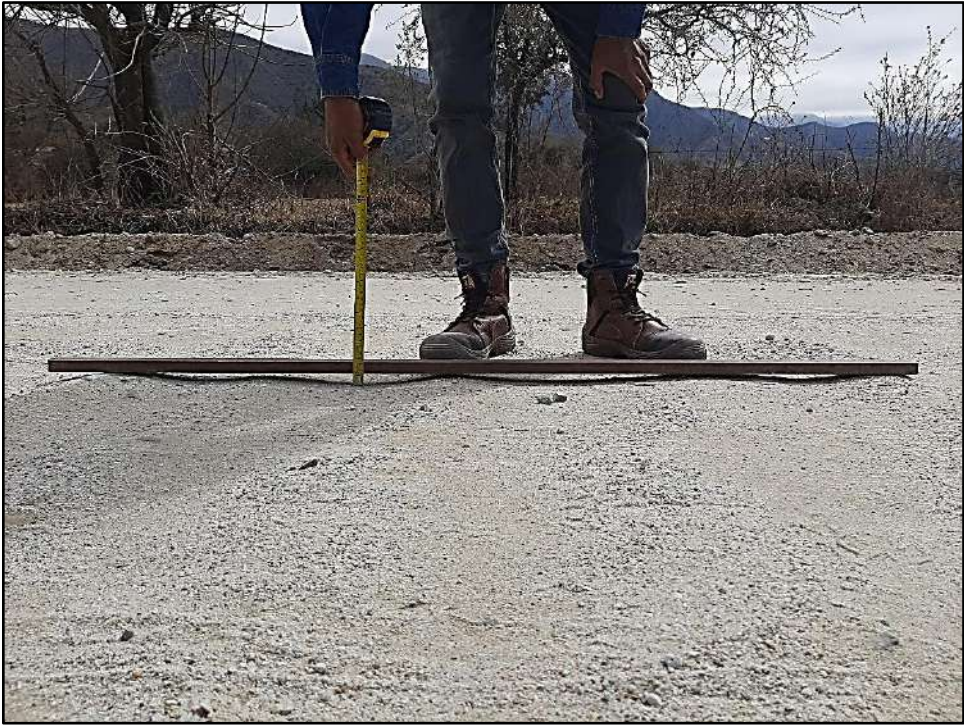
Calamina, UM. 4, Tramo Bella Vista – Pinos Sud

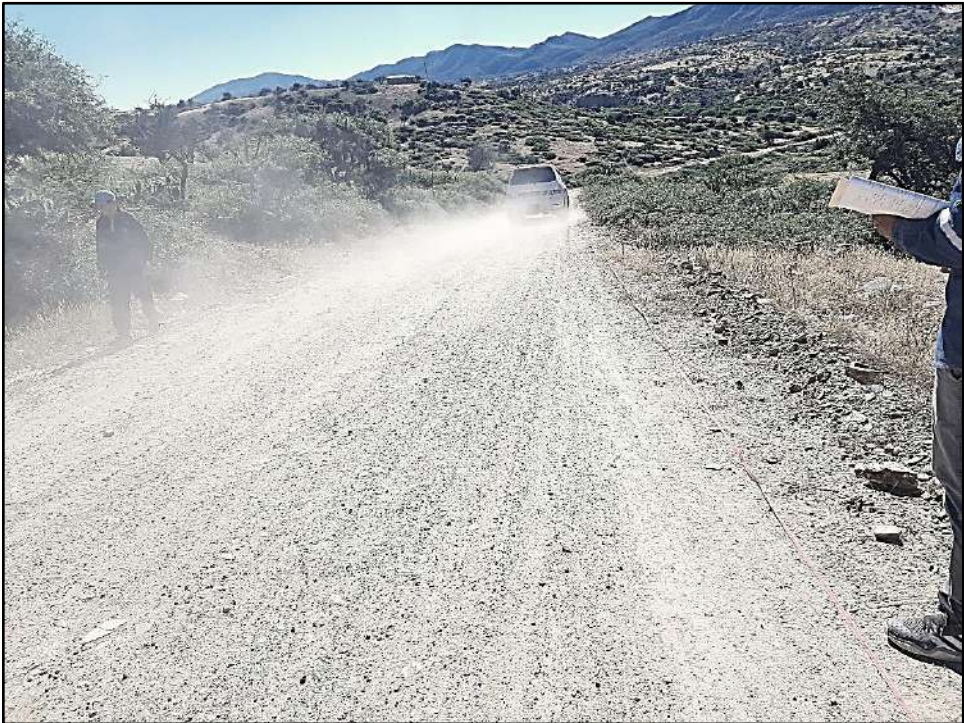
Polvo, UM. 7, Tramo, Santa Ana la Vieja – Laderas Norte

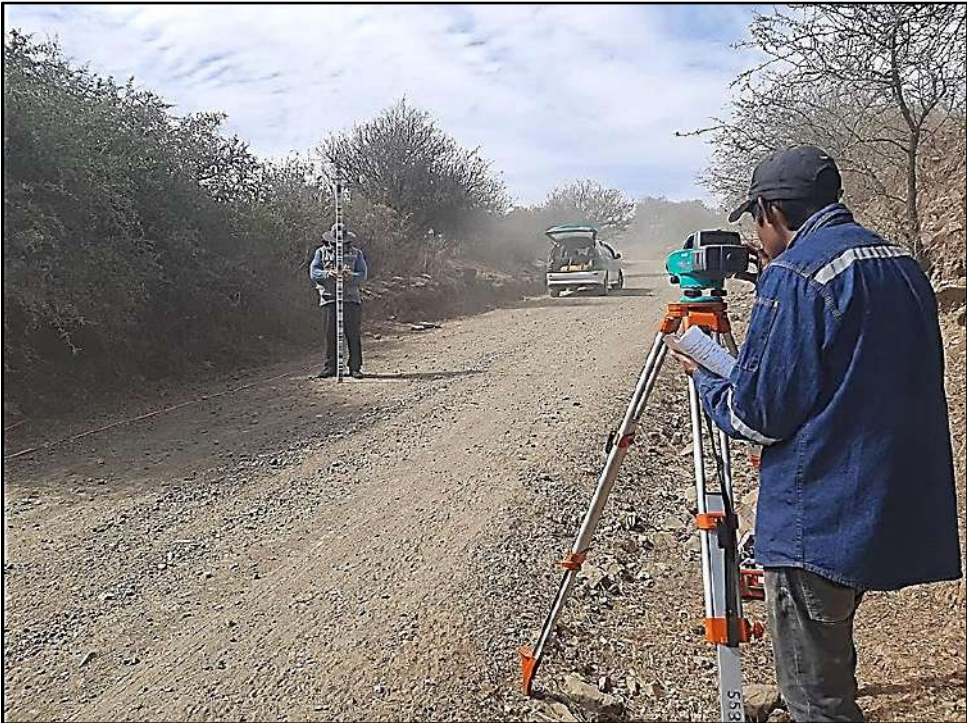
Polvo, UM. 19, Tramo, Carlazo – Comunidad Canchones

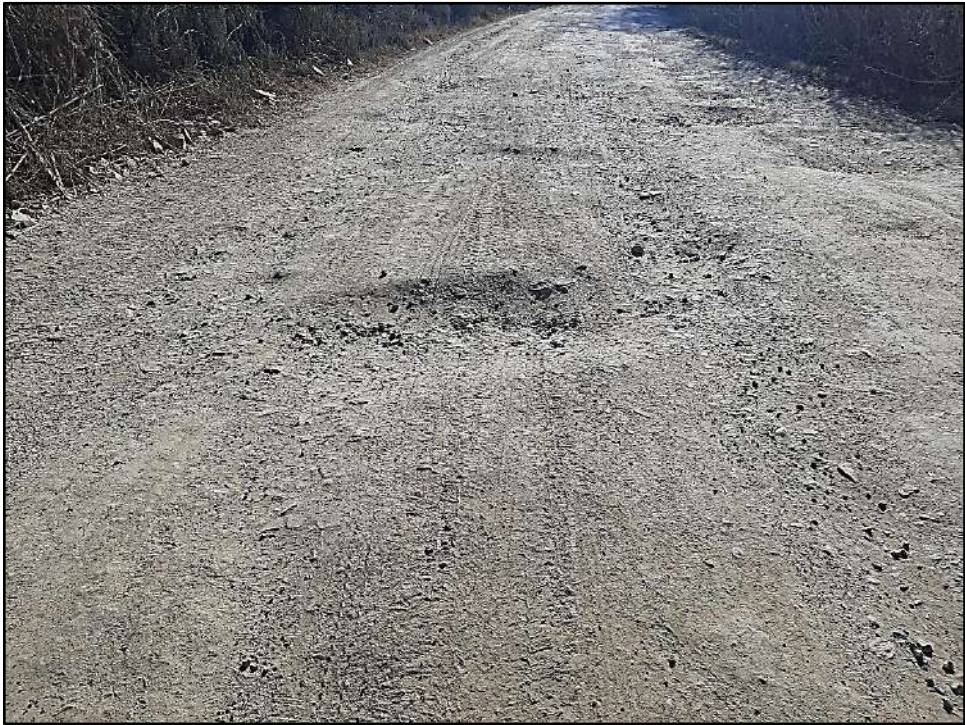
Baches, UM. 1, Tramo Santa Ana la Vieja – Laderas Norte

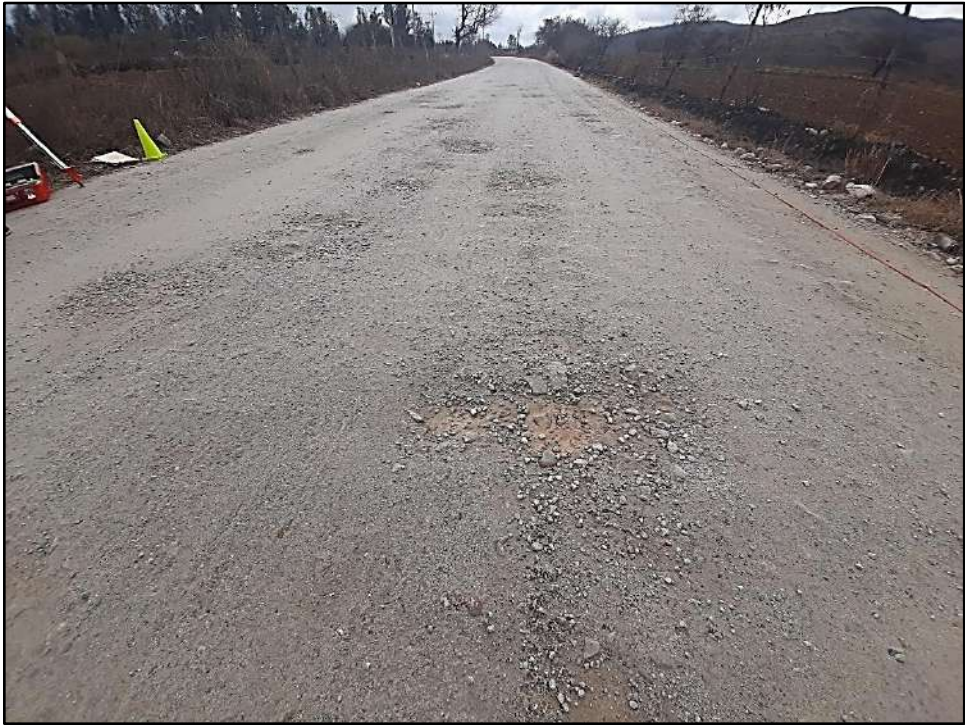
Baches, UM. 1, Tramo Bella Vista – Pinos Sud

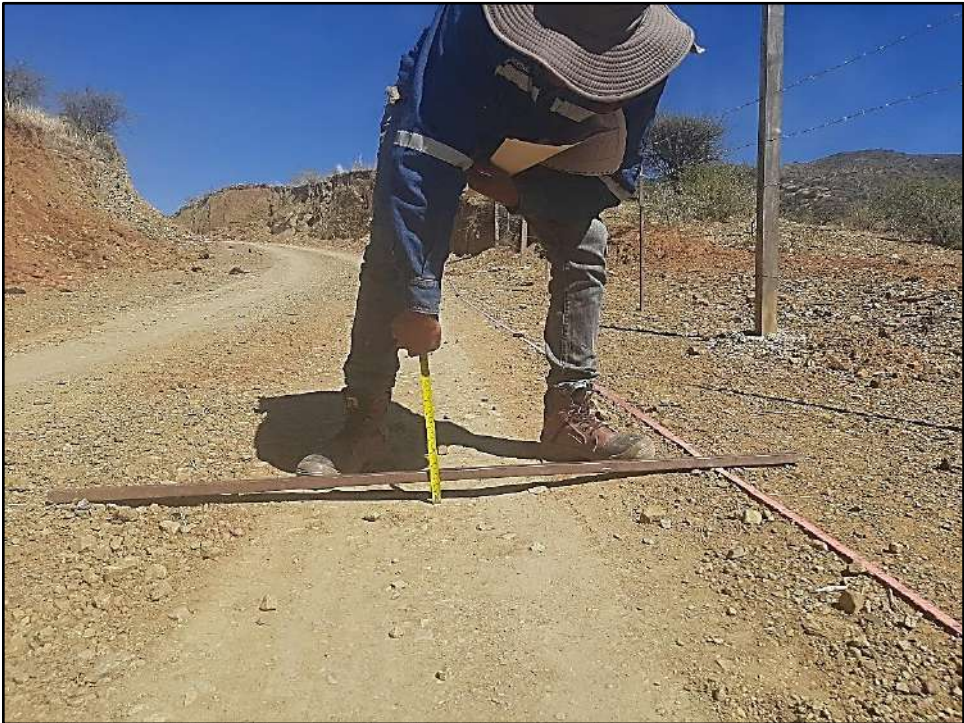
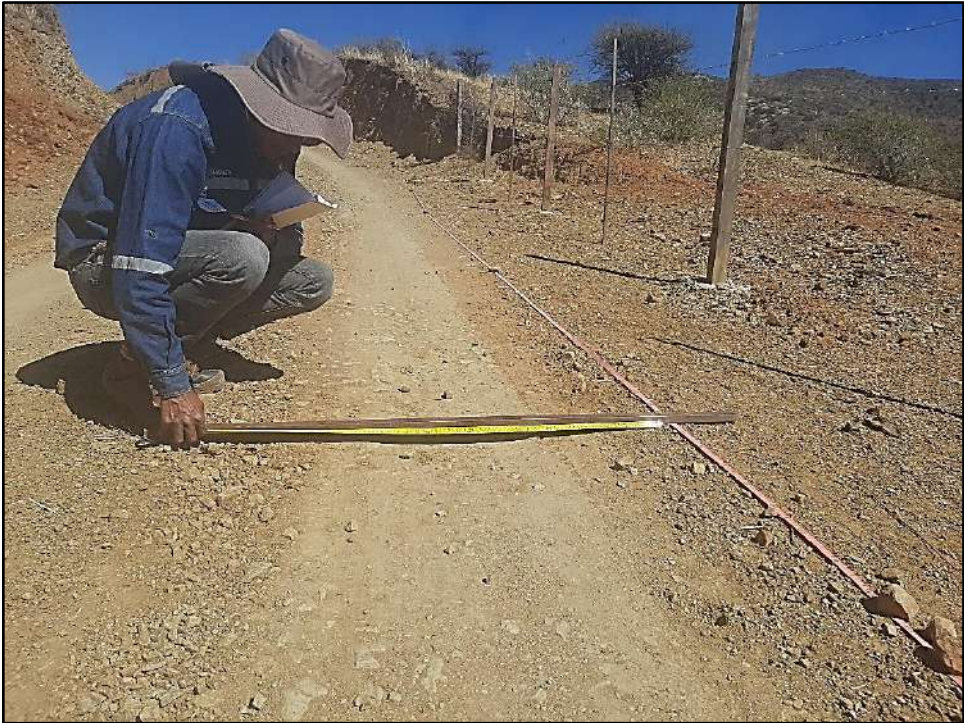
Ahuellamiento, UM. 9, Tramo San P. de Buena Vista – Sella Quebradas

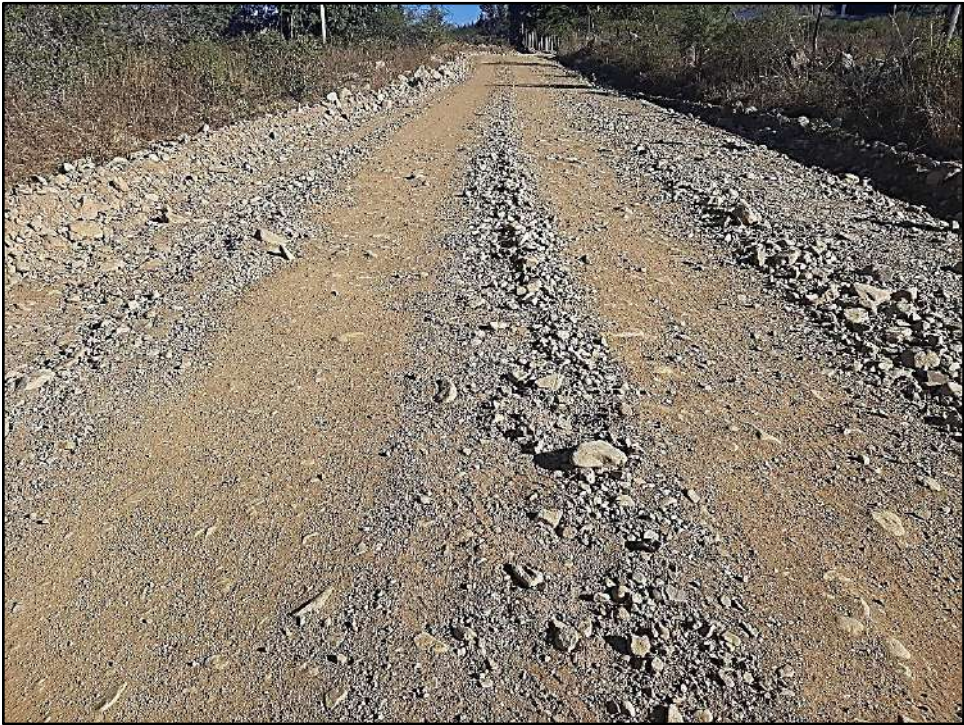
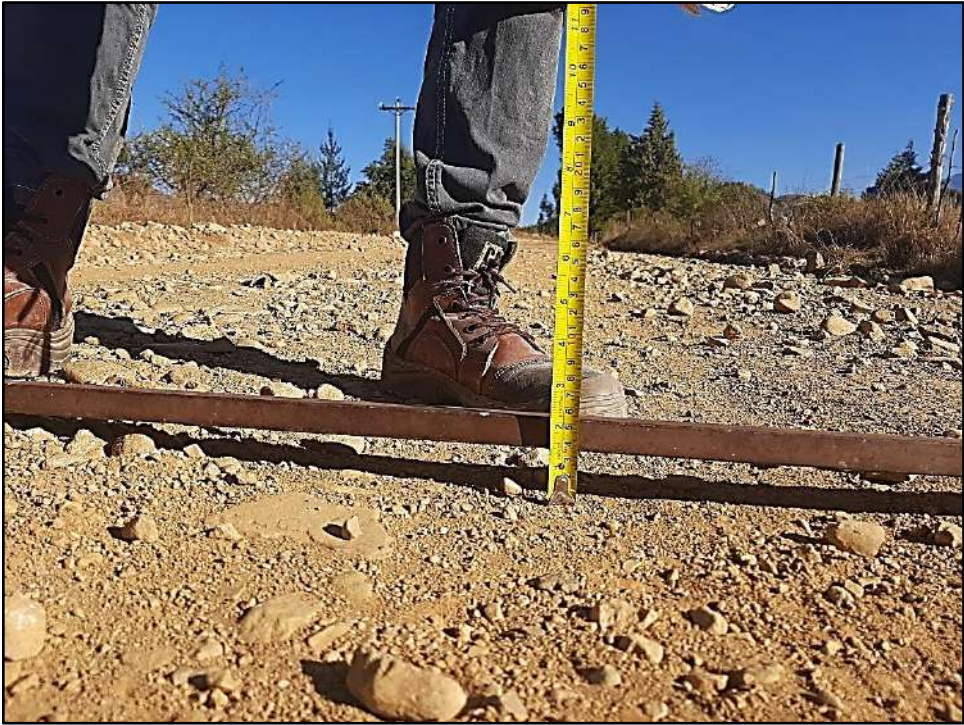
Agregado suelto, UM. 14, Tramo Bella Vista – Pinos Sud

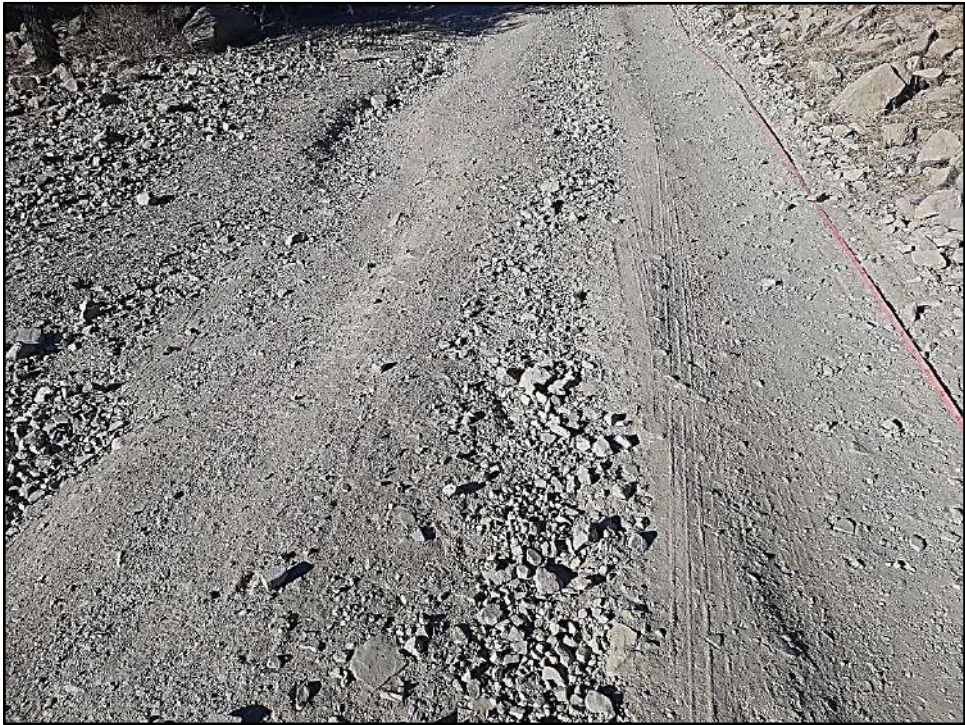
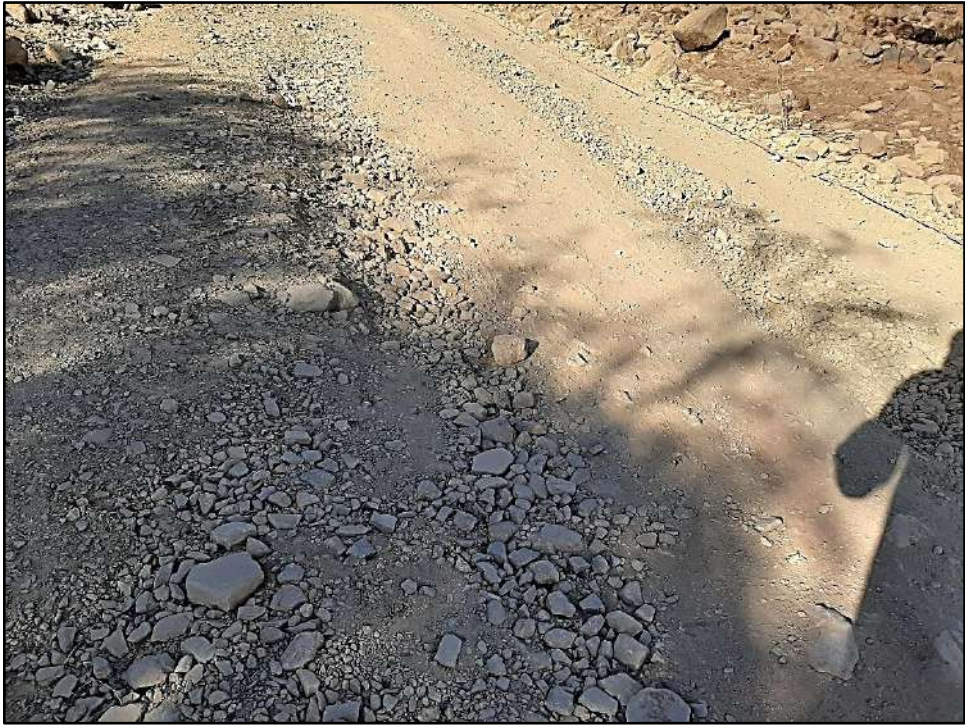
Erosión, UM. 15, Tramo Santa Ana la Vieja – Laderas Norte

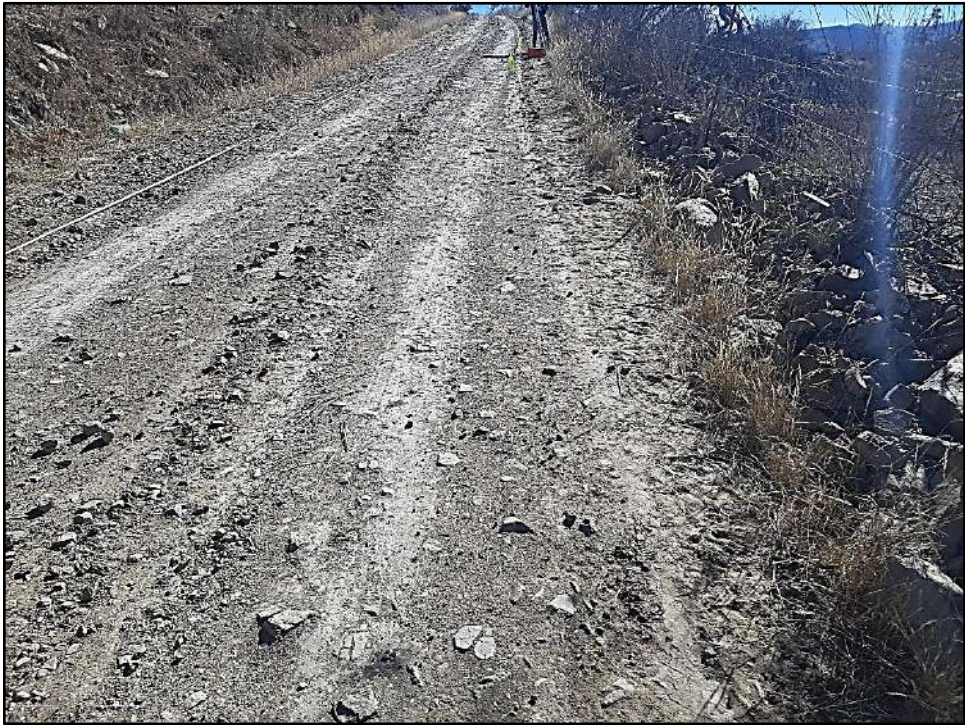
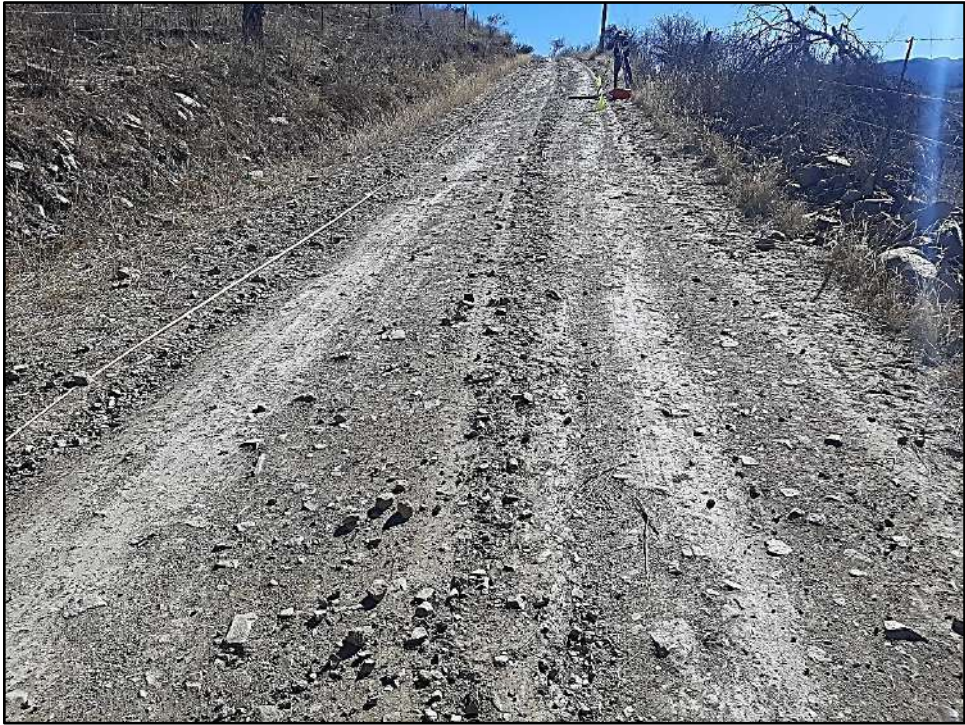
Bombeo, UM. 3, Tramo San Pedro de Buena Vista – Sella Quebradas

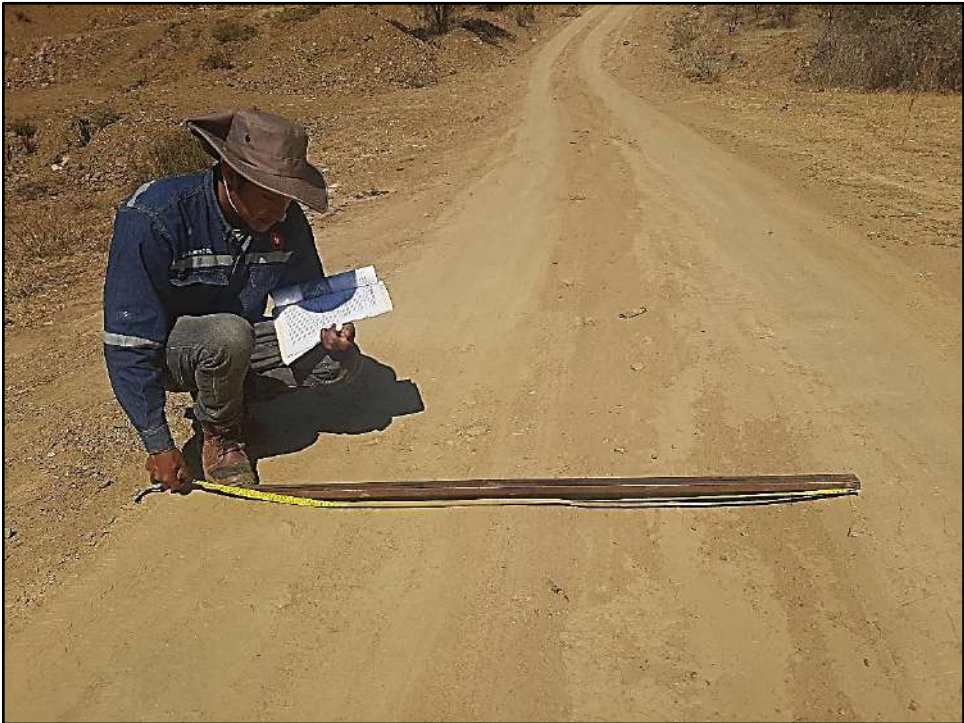
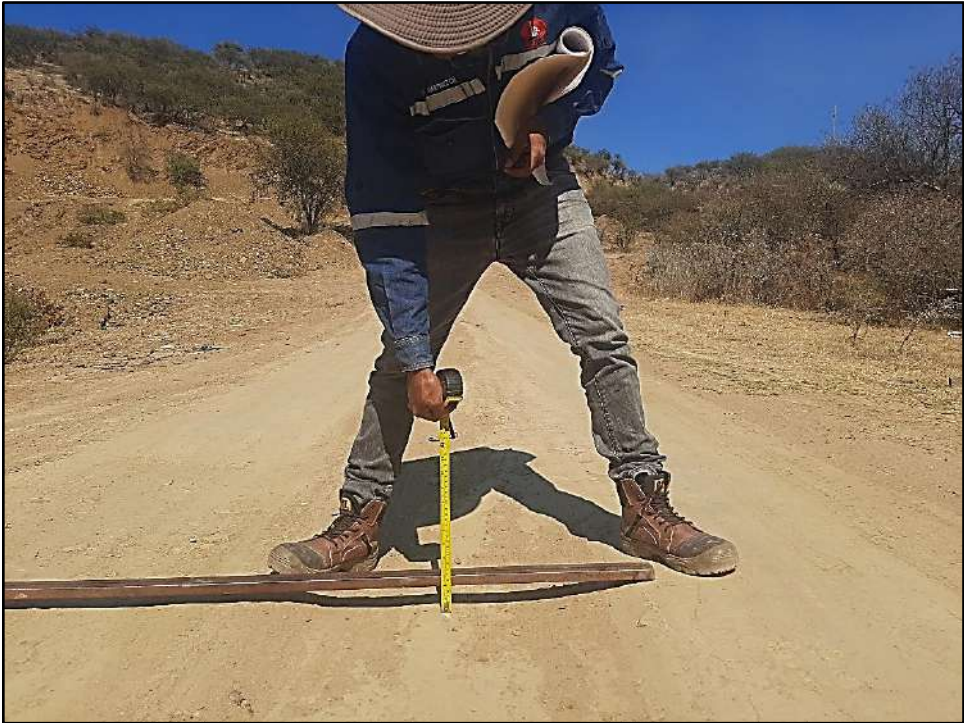
Ahuellamiento. UM. 11, Tramo San Pedro de Buena Vista – Sella Quebradas

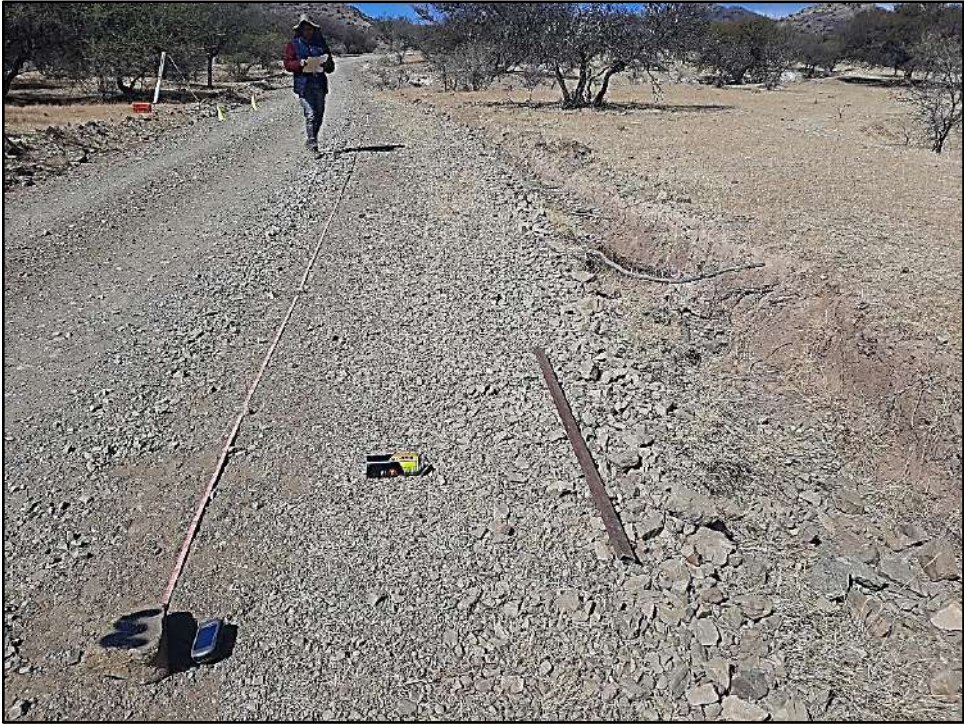
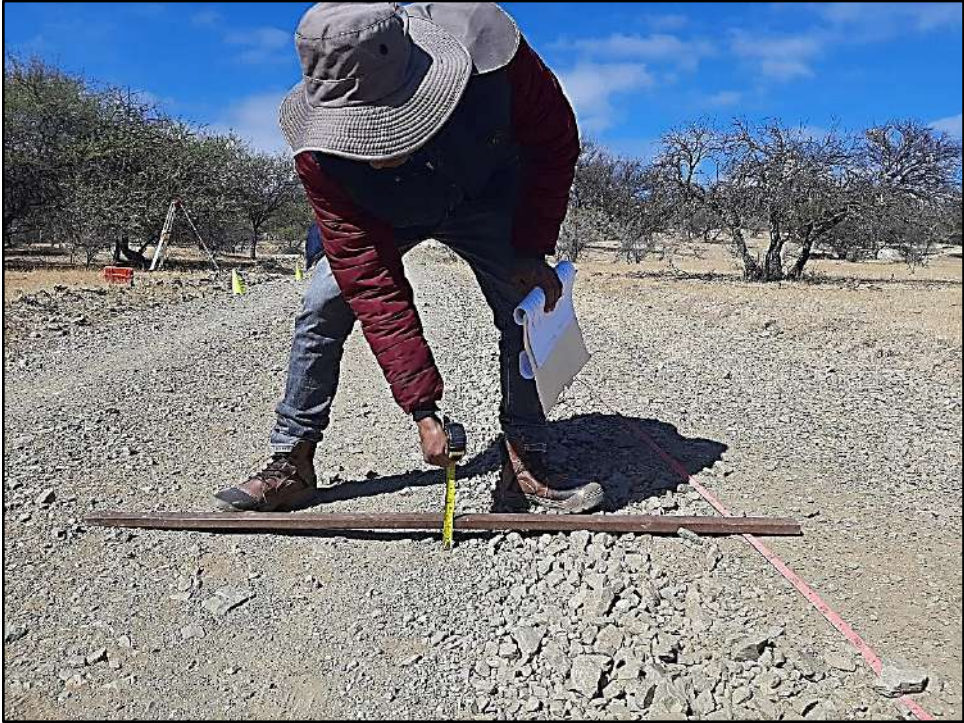
Agregado suelto, UM. 3, Tramo San Jacinto Sud – Abra de MullicanCHA

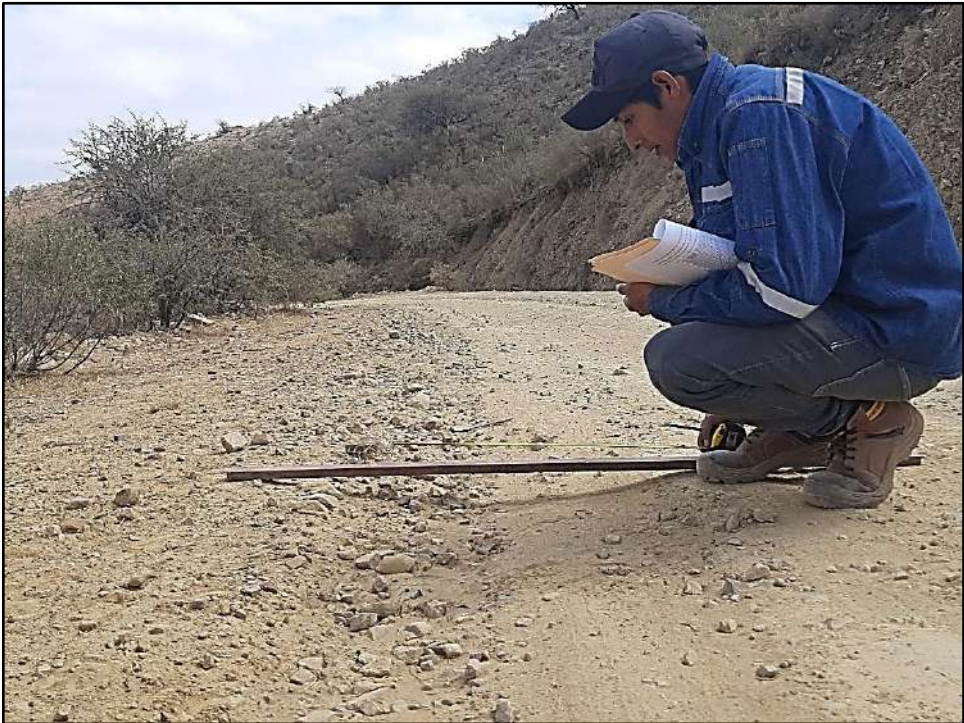
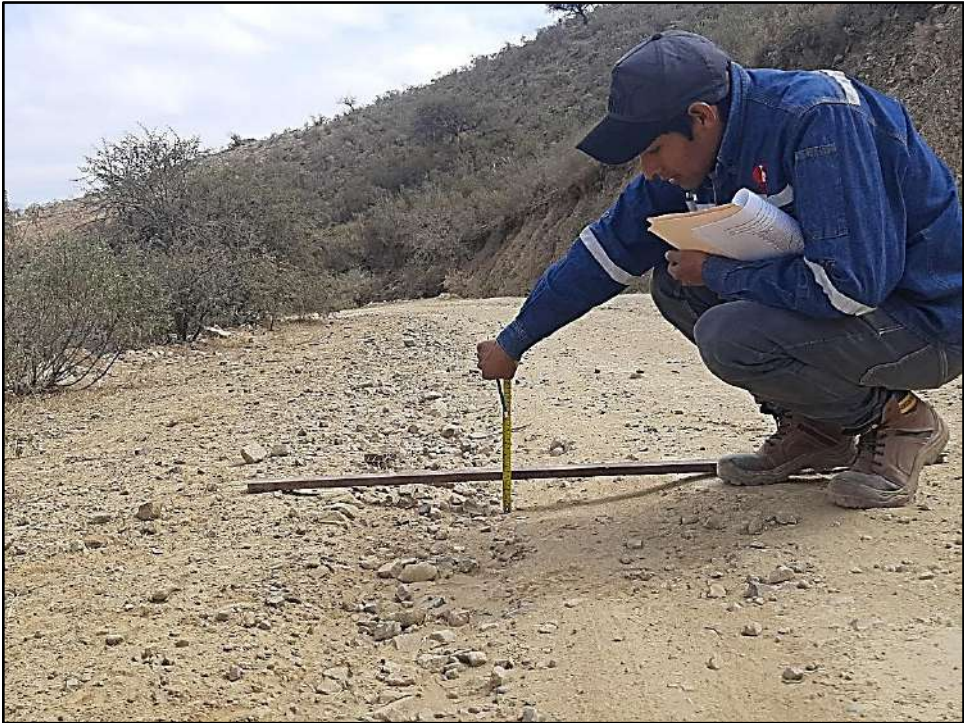
Ahuellamiento, UM.

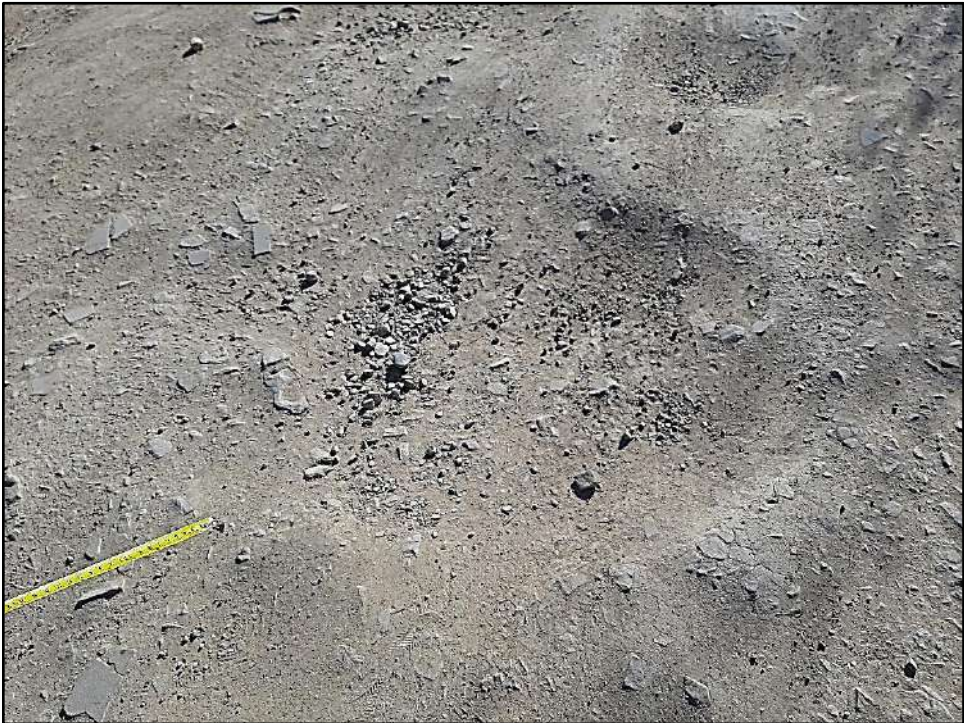
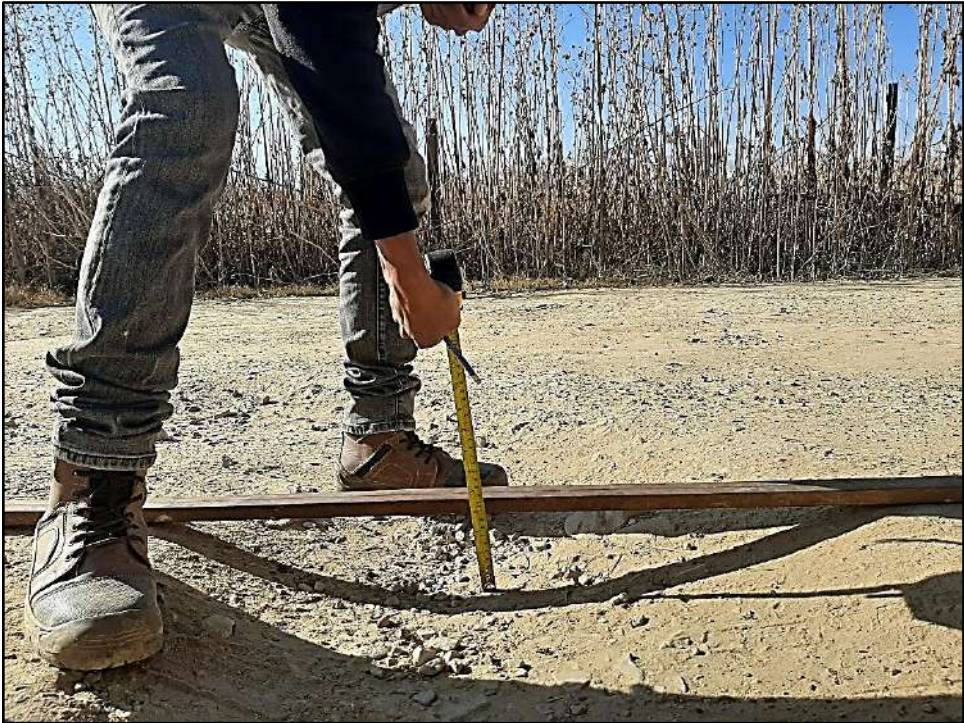
Huecos, UM. 3, Tramo San Pedro de Buena Vista – Sella Quebradas

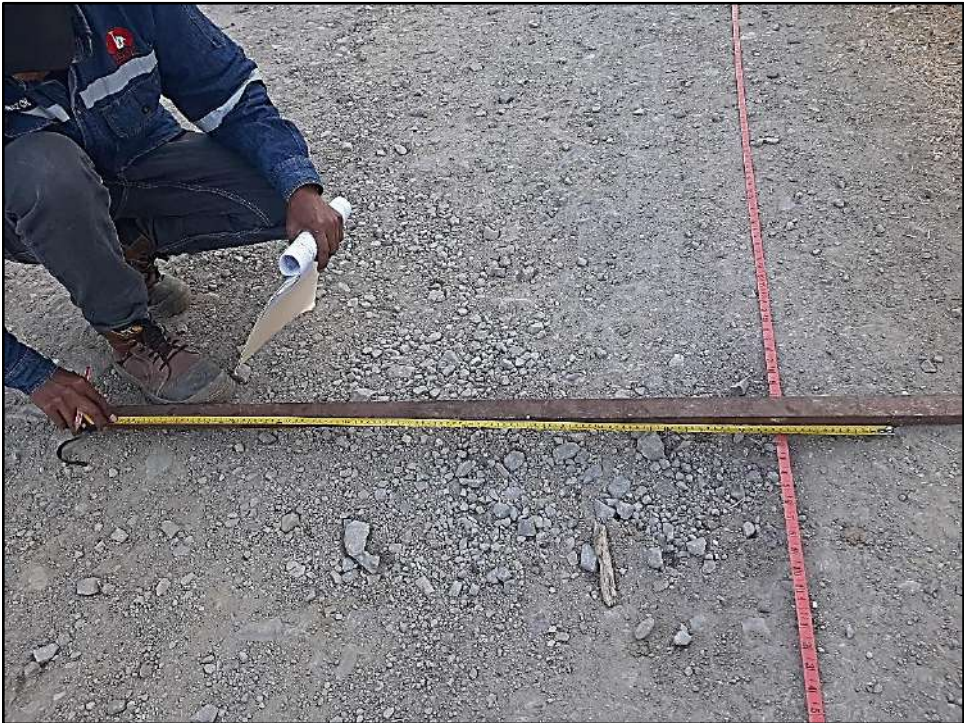
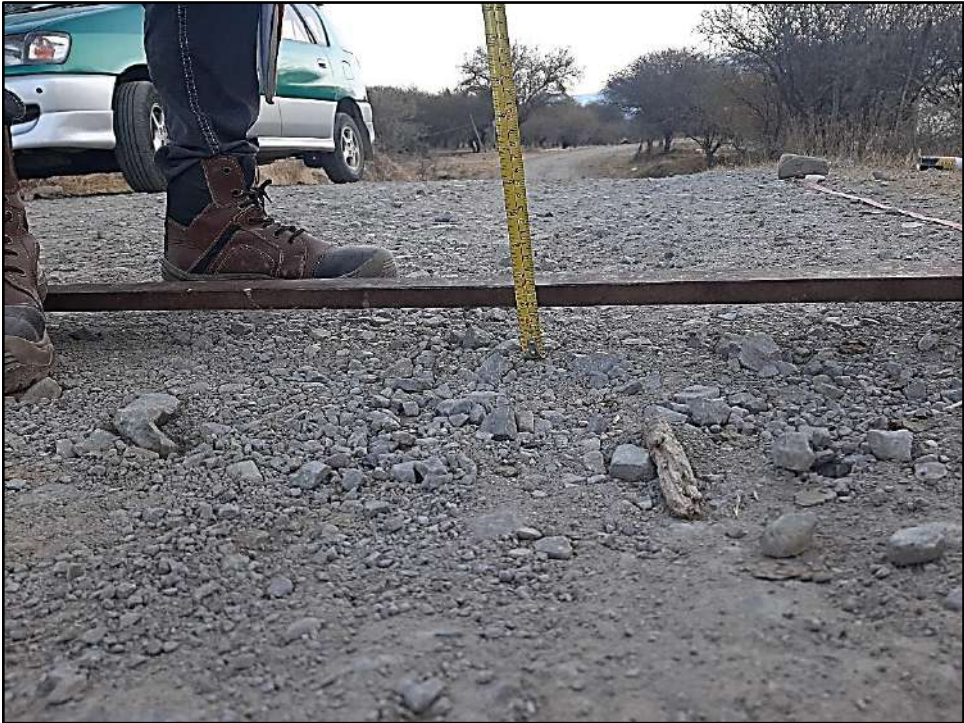
Baches, UM. 3, Tramo La Tablada - Turumayo

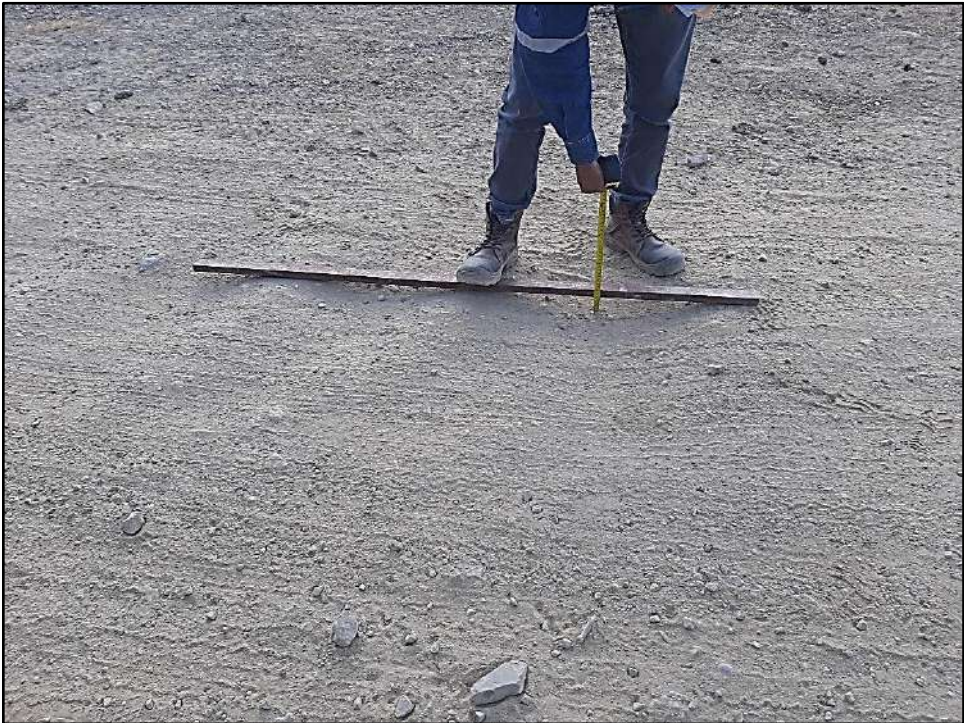
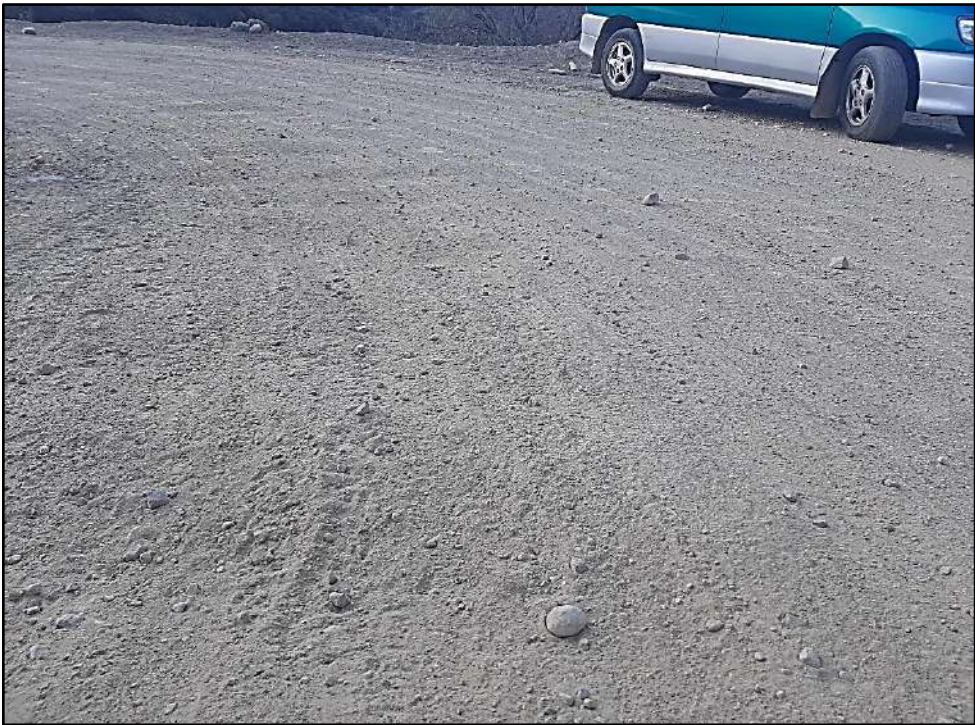
Ondulaciones, UM. 11, tramo Carlazo – Comunidad Canchones

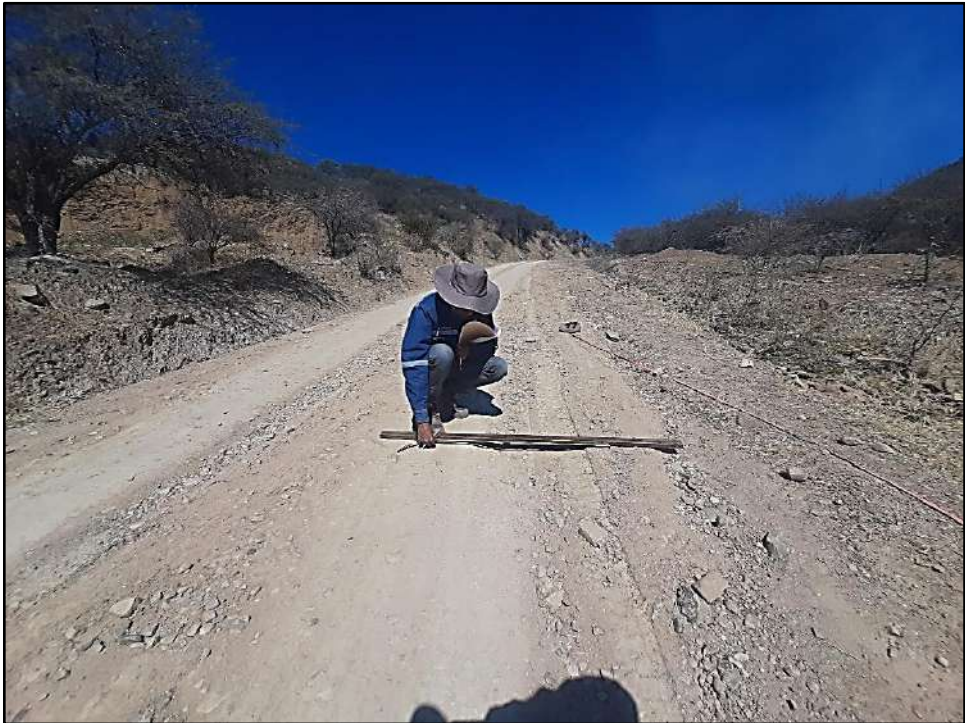
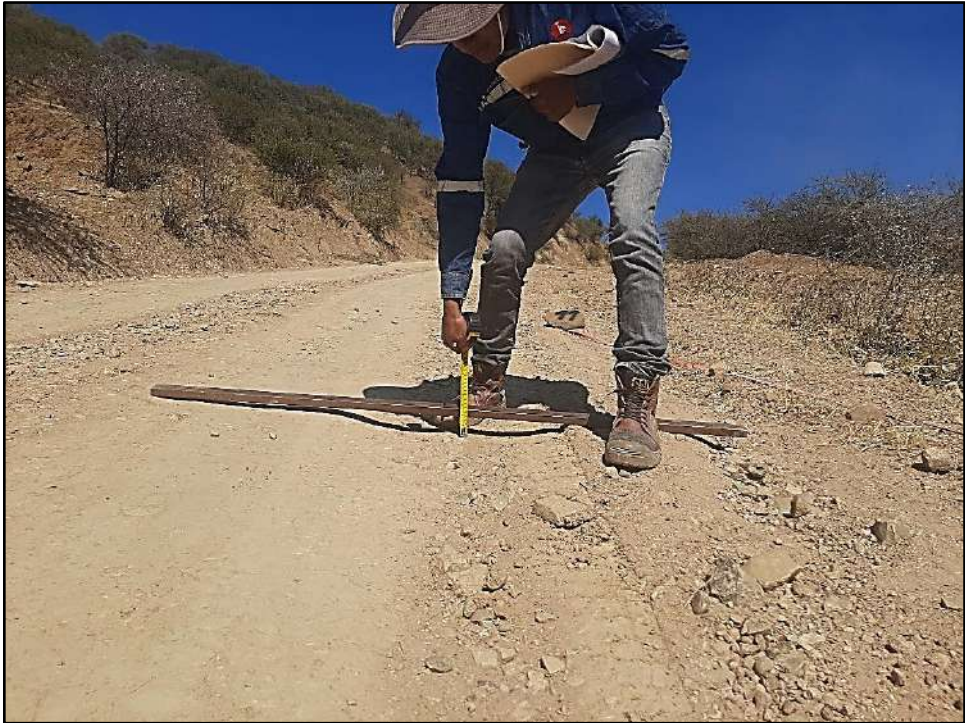
Surcos longitudinales, UM. 11, Tramo San Pedro de Buena Vista – Sella Quebradas
