FORMATO B.1 REGISTRO DE CAMPO, INVENTARIO DE DETERIOROS EN PAVIMENTOS DE AFIRMADOS

PROYECTO: "EVALUACIÓN SUPERFICIAL PARA UNA GESTIÓN DE MANTENIMIENTO EN CAMINOS NO PAVIMENTADOS DE LA PROVINCIA CERCADO"

Nombre carretera: Carlazo - Comunidad Canchones

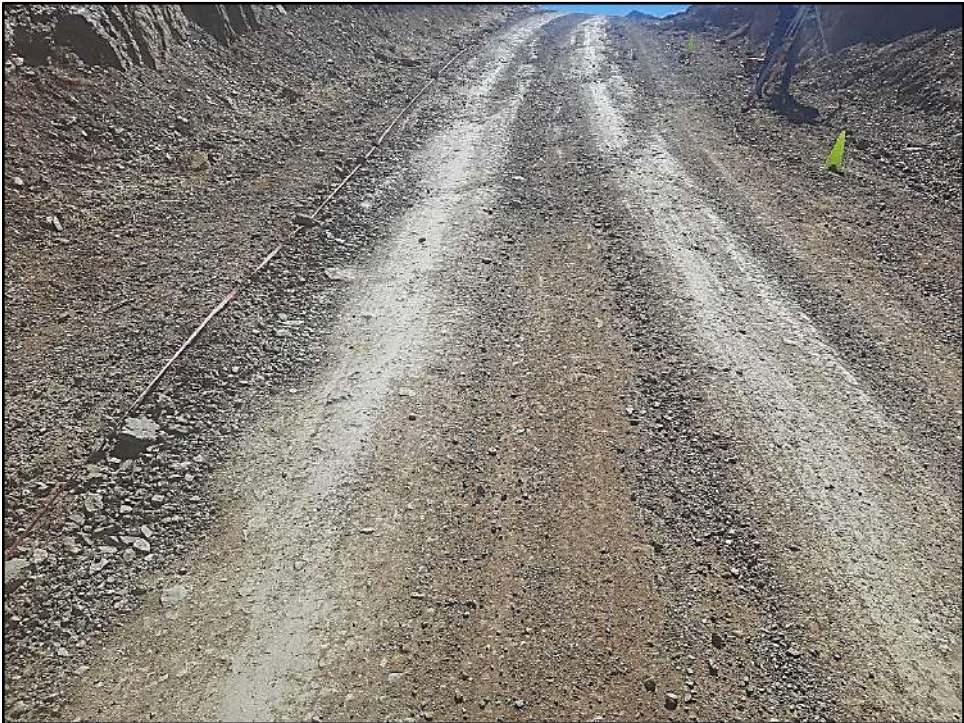
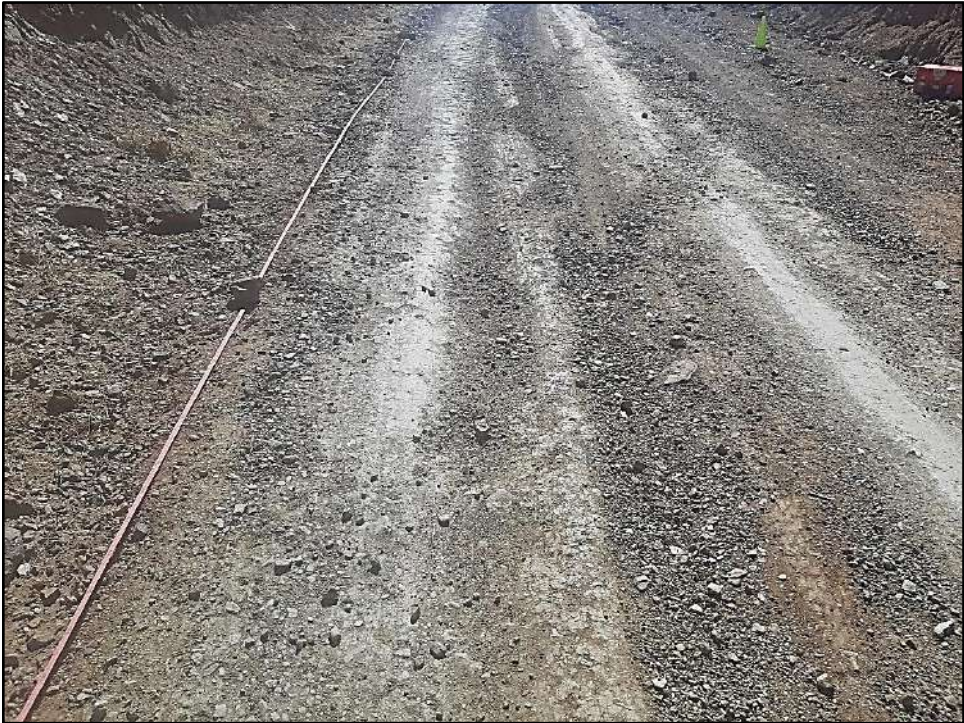
Surcos transversales UM. 8, Tramo San Pedro de Buena Vista – Sella Quebradas

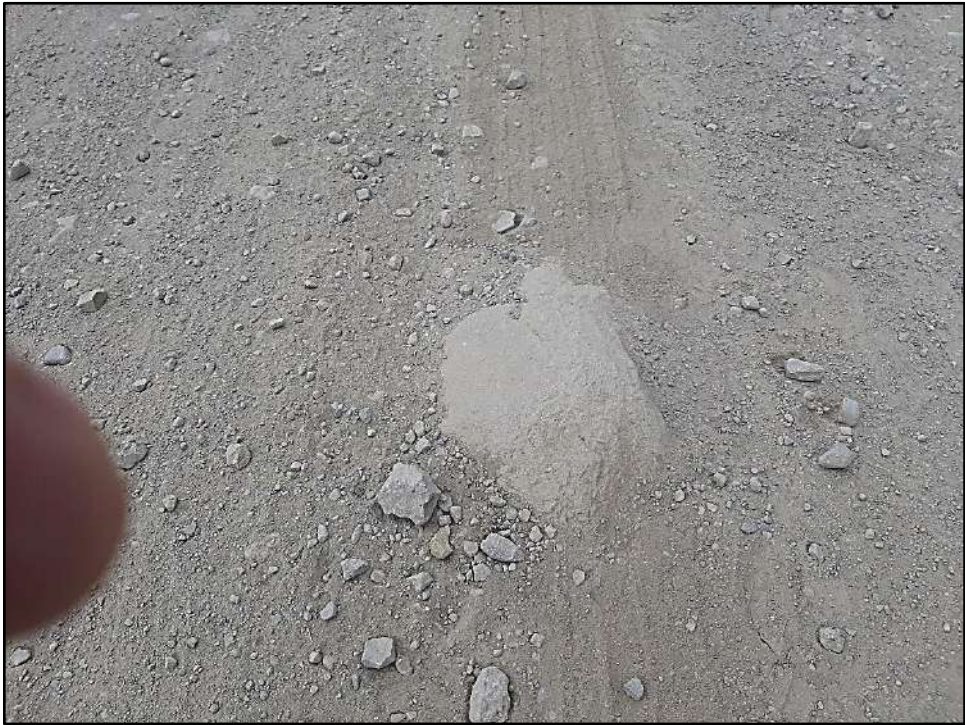
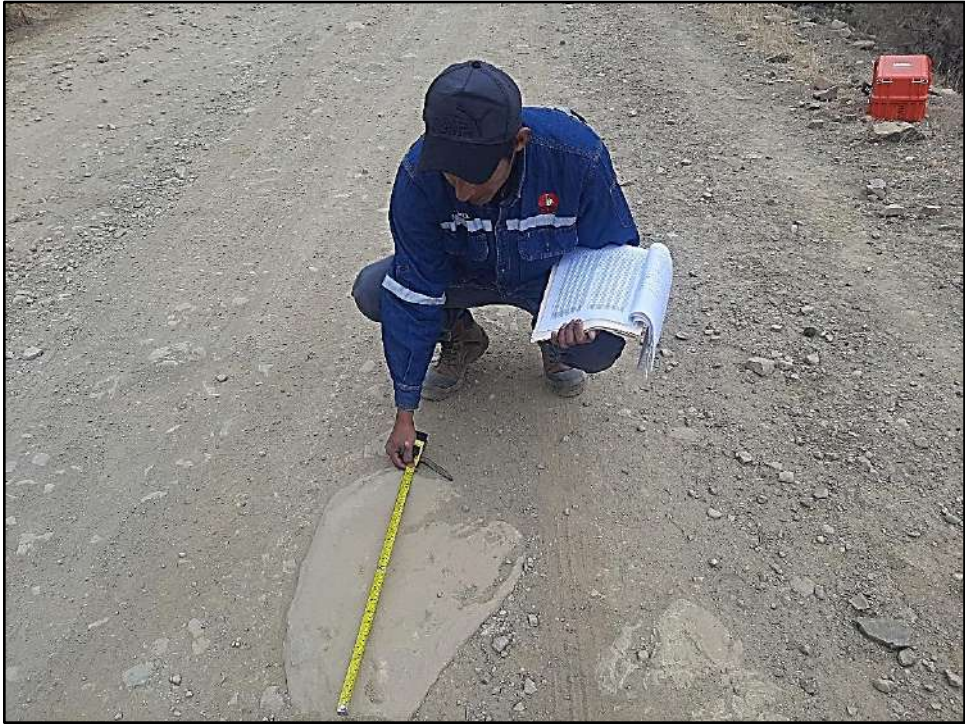
Cabezas duras, UM. 8, Tramo Carlazo – Comunidad Canchones

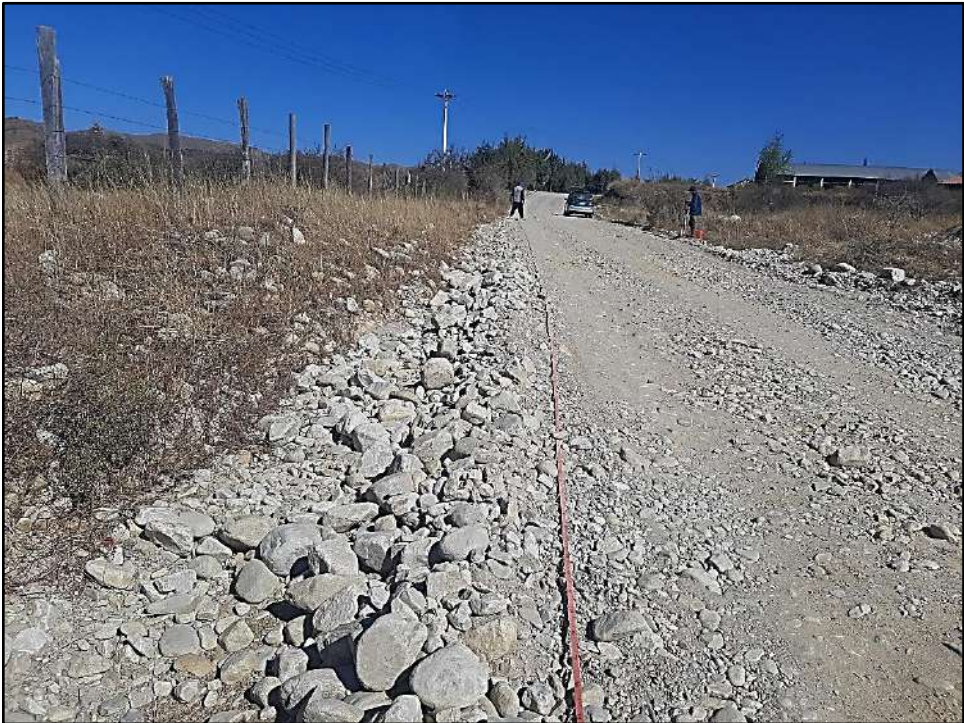
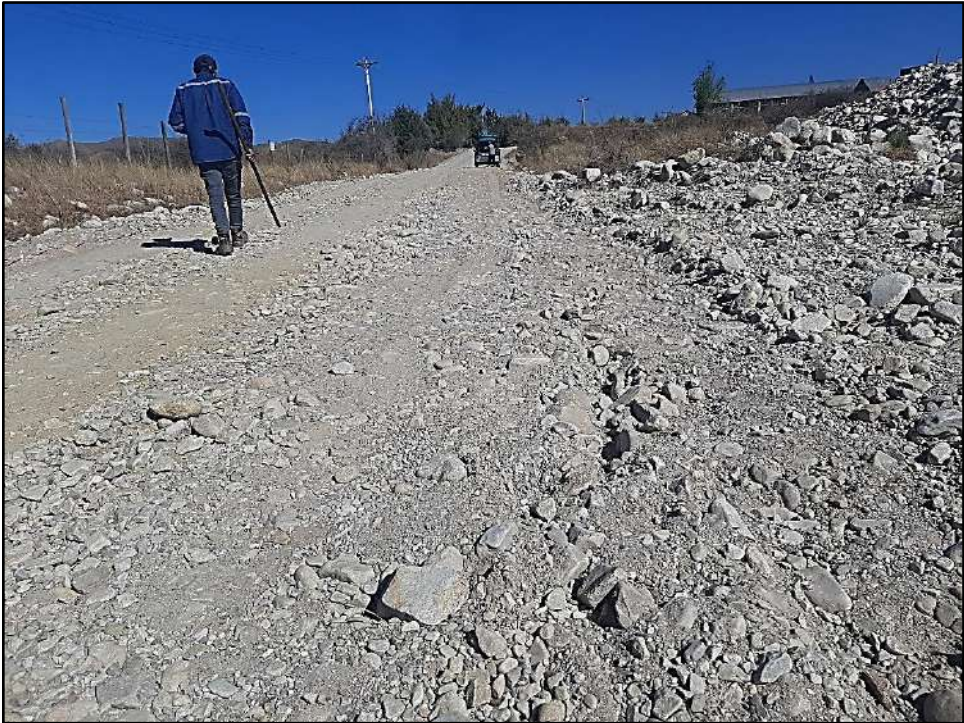
Erosión de cunetas, UM. 10, Tramo Bella Vista – Pinos Sud
