<b>PROYECTO: "CONSTRUCCIÓN DE LA CARRETERA DOBLE VIA VILLAMONTES – YACUIBA" TRAMO II FASE I EN LA ETAPA DE EJECUCIÓN</b>		
<b>HOJA DE CAMPO N° 1: VERIFICACIÓN DE LA APLICACIÓN DE MEDIDAS AMBIENTALES</b>		
<b>IMPACTO AMBIENTAL:</b> Generación de partículas en suspensión.	<b>FASE DEL PROYECTO:</b> Ejecución	<b>FACTOR AMBIENTAL:</b> Aire
<b>OBSERVACIONES DE CAMPO</b>		
PUNTOS DE OBSERVACIÓN	DESCRIPCIÓN	REGISTRO FOTOGRÁFICO
Desvíos	Los humedecimientos de los desvíos y áreas de trabajo en actividades de movimientos de tierra, es una manera minimizar la gran generación de polvo.

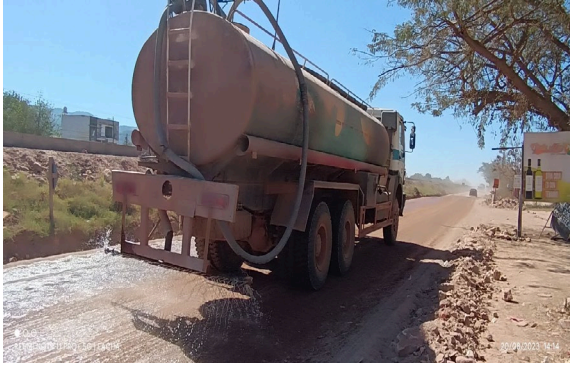
OBSERVACIONES	MEDIDAS DE PREVENCIÓN Y MITIGACIÓN APLICADAS	MEDIDAS DE CONTROL
El riego de los desvíos se realiza cuatro veces al día por 2 cisternas. Por altas temperaturas el humedecimiento no dura mucho tiempo.	Localizar fuentes de agua para riego cercanas. Por al tas temperaturas se aumentaron 2 riego más.	Seguimiento y control de la supervisión.

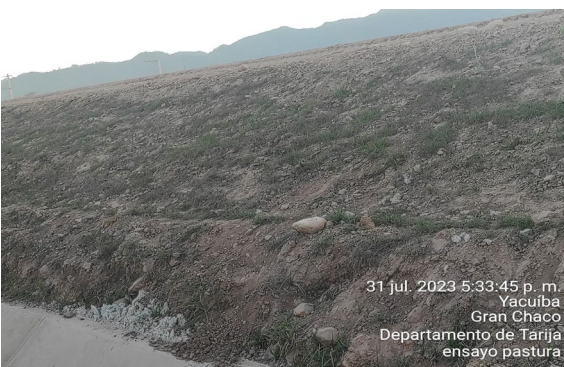
<b>PROYECTO: "CONSTRUCCIÓN DE LA CARRETERA DOBLE VIA VILLAMONTES – YACUIBA" TRAMO II FASE I EN LA ETAPA DE EJECUCIÓN</b>		
<b>HOJA DE CAMPO N° 1: VERIFICACIÓN DE LA APLICACIÓN DE MEDIDAS AMBIENTALES</b>		
<b>IMPACTO AMBIENTAL:</b> Pérdida de cobertura vegetal	<b>FASE DEL PROYECTO:</b> Ejecución	<b>FACTOR AMBIENTAL:</b> Ecología
<b>OBSERVACIONES DE CAMPO</b>		
<b>PUNTOS DE OBSERVACIÓN</b>	<b>DESCRIPCIÓN</b>	<b>REGISTRO FOTOGRÁFICO</b>
Taludes	Se realizo un ensayo donde se planto pasto en el talud siendo así que fue exitoso, el pasto creció. Dando buenos resultados.

<b>OBSERVACIONES</b>	<b>MEDIDAS DE PREVENCIÓN Y MITIGACIÓN APLICADAS</b>	<b>MEDIDAS DE CONTROL</b>
Por falta de apoyo por parte de la empresa contratista no se realizo riegos y muriendo el pasto. En épocas de lluvia crece vegetación nativa del lugar. Aun falta limpieza y perfilado de taludes.	La Revegetacion y la Reforestacion es muy importante para consevar la biodiversidad, mejoramiento de pasaje y como cobertura vegetal para el suelo.	Seguimientos por la supervisión. Enviando cartas para ejecutar actividades ambientales.

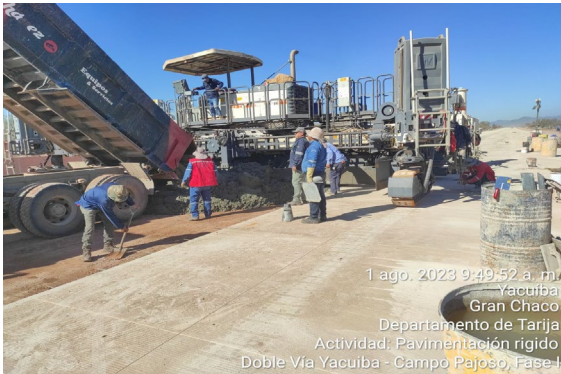
<p>1 ago. 2023 9:49:52 a. m. Yacuíba Gran Chaco Departamento de Tarija Actividad: Pavimentación rígido Doble Vía Yacuíba - Campo Pajoso, Fase I</p>

<p align="center"><b>PROYECTO: "CONSTRUCCIÓN DE LA CARRETERA DOBLE VIA VILLAMONTES – YACUIBA" TRAMO II FASE I EN LA ETAPA DE EJECUCIÓN</b></p>		
<p align="center"><b>HOJA DE CAMPO N° 1: VERIFICACIÓN DE LA APLICACIÓN DE MEDIDAS AMBIENTALES</b></p>		
<p><b>IMPACTO AMBIENTAL:</b> Riego de ocurrencia de accidentes en los trabajadores.</p>	<p><b>FASE DEL PROYECTO:</b> Ejecución</p>	<p><b>FACTOR AMBIENTAL:</b> Seguridad Industrial.</p>
<p align="center"><b>OBSERVACIONES DE CAMPO</b></p>		
<p align="center"><b>PUNTOS DE OBSERVACIÓN</b></p>	<p align="center"><b>DESCRIPCIÓN</b></p>	<p align="center"><b>REGISTRO FOTOGRÁFICO</b></p>
<p align="center">Pavimento</p>	<p>Los trabajadores en áreas de pavimento y cortes de pavimento, cumplen con el uso y la dotación de EPP, todas las áreas de trabajo y a lo largo de la construcción existen señalización.</p>

<p align="center"><b>OBSERVACIONES</b></p>	<p align="center"><b>MEDIDAS DE PREVENCIÓN Y MITIGACIÓN APLICADAS</b></p>	<p align="center"><b>MEDIDAS DE CONTROL</b></p>
<p>Las medidas de seguridad se aplican en los trabajos de construcción, la empresa contratista realizó con la entrega de EPP (botas, gafas, casco, guantes).</p>	<p>La dotación de EPP a todas las áreas de trabajo, contratar personal con experiencia. Realizar seguimiento por parte de la supervisión para verificar el uso del EPP.</p>	<p>El seguimiento se realizó por el pasante y el fiscal de obra, para verificar la aplicación de medidas de mitigación propuestas.</p>
<p><b>INFORME:</b> Remisión a fiscal de obra.</p>	<p><b>REPORTE:</b> Responsable ambiental.</p>	<p><b>FECHA:</b></p>

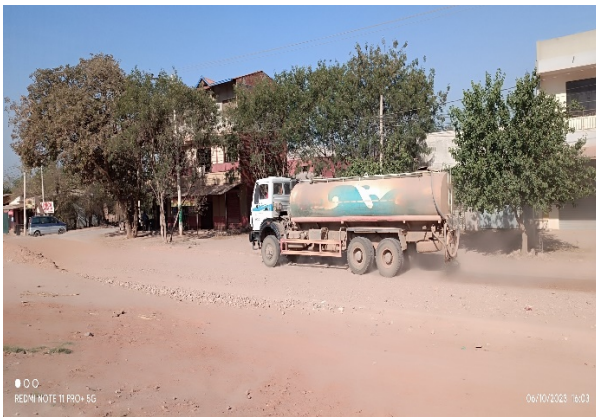
### RIEGO DE DESVIOS
