# ANEXOS

## 1. INVENTARIO PATOLOGÍAS

INTERVENCIÓN Y PUESTA EN VALOR DE LA CASA DE  
HACIENDA LA "GAMONEDA"

## 2. FICHAS PATOLÓGICAS

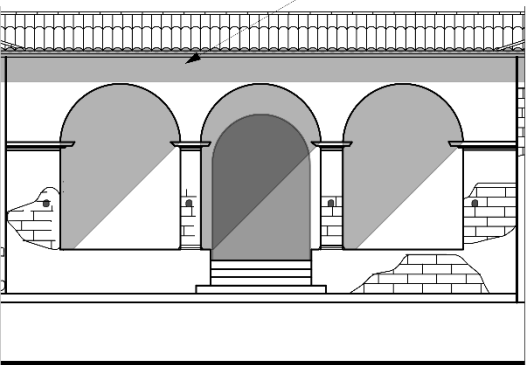
| <p>GALERIA DE INGRESO FACHADA FRONTAL</p> | <p>INSTITUCION PROMOTORA<br/>DIRECCION O UNIDAD ENCARGADA DE LA ELABORACION DEL PROYECTO (SI EXISTE)</p> |
| | <p>DESCRIPCION<br/>La hacienda se encuentra constituida por muros de ladrillo gambote de dim. 0.25Mx0.07Mx0.12M. y de ladrillos de adobe de dim. 0.40Mx0.70Mx0.15M.</p> |

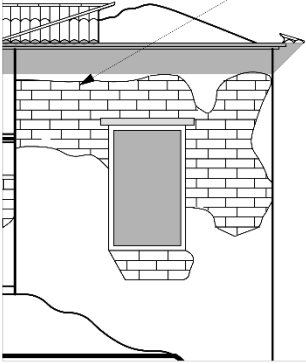
| <p>DORMITORIO FACHADA FRONTAL</p> | <p>INTERVENCION Y PUESTA EN VALOR DE LA CASA LA GAMONEDA</p> |

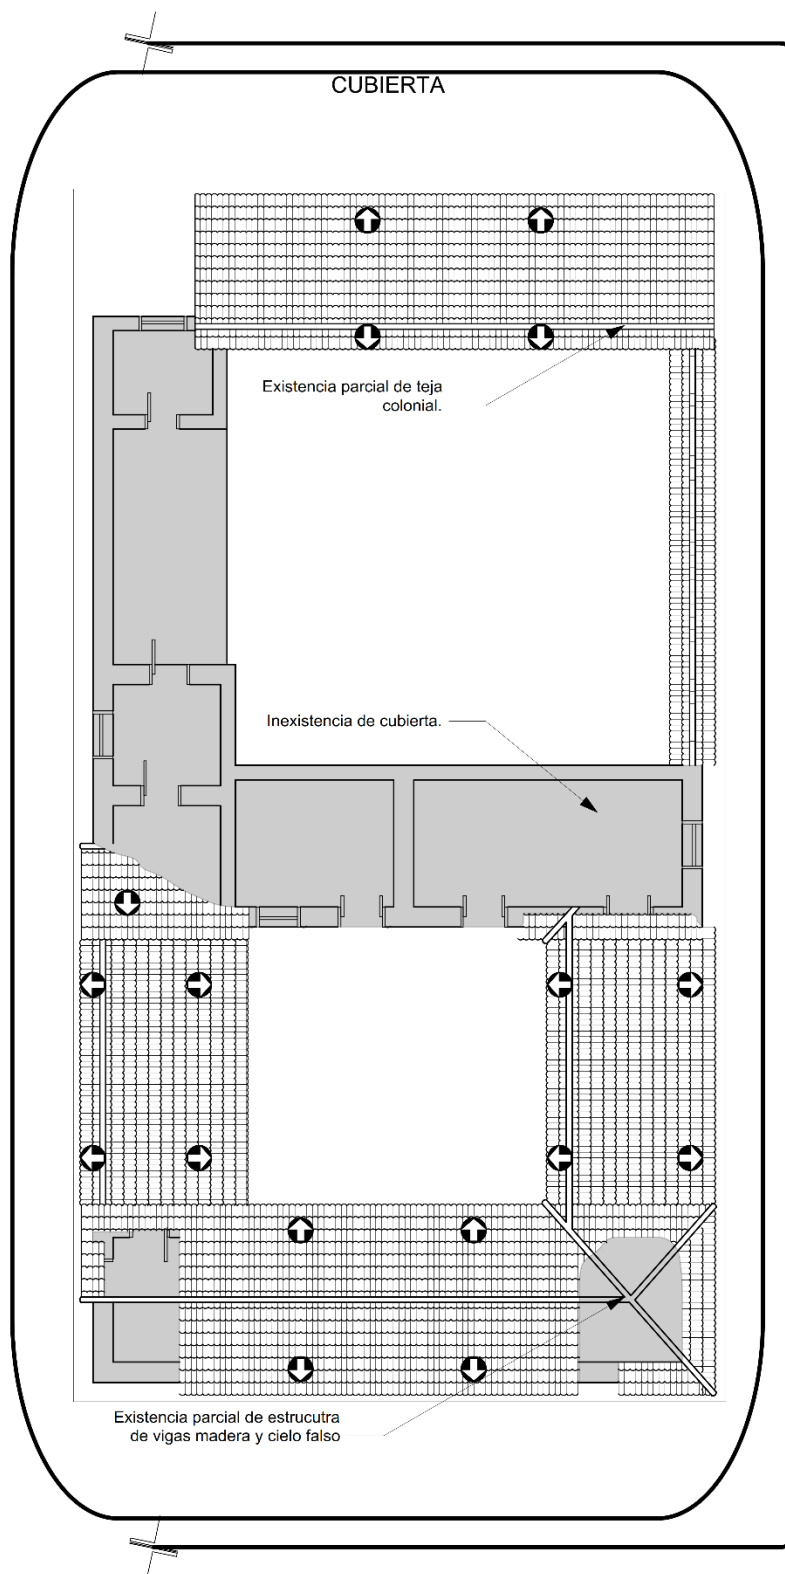
## Cubierta

DESCRIPCION  
Existencia parcial de  
estructura de madera  
de dim. de  
0.20M-0.40M. de  
diametro y tejas  
colonial de dim.  
0.43Mx0.20Mx0.07M.

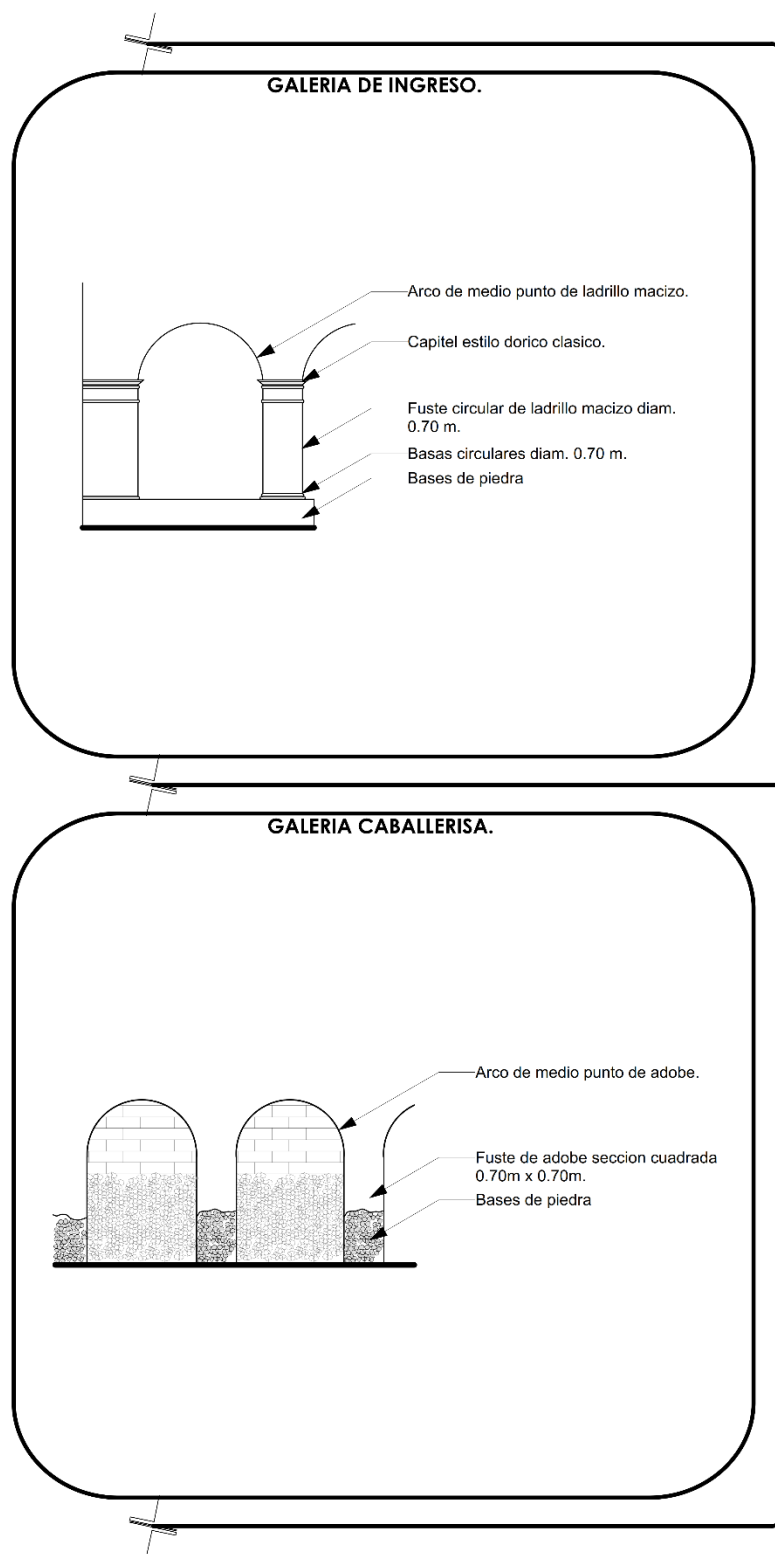
## Columnas y arcos

En la galeria de ingreso y galeria del patio interno de la hacienda existen columnas con base de piedra, basas ciculares, fustes ciculares, capitel de estilo Dorico y encima de estas arcos de medio punto.

En el patio lateral, galeria de caballeriza existen columnas con base de piedra, fuste de seccion cuadrada y encima arcos de medio punto.

Siendo las mismas características del estilo Republicano.

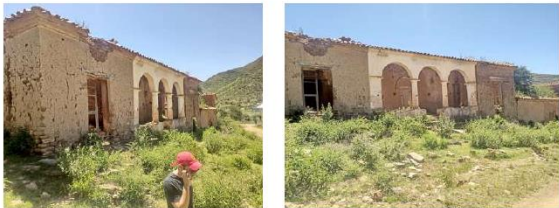
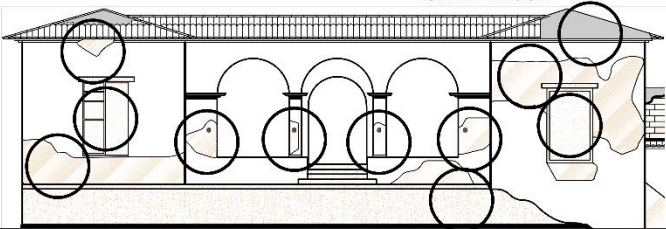
| FICHA PATOLOGICA FACHADA FRONTAL | | | | | FICHA N°<br>1 |

| FICHA PATOLOGICA FACHADA FRONTAL | | | | | FICHA N°<br>1 |
|---|---|---|---|---|---|
| REVESTIMIENTO | | FISURAS-DESPRENDIMIENTO | | CAL-ADOBE | |
| Presencia de fisuras- Desprendimiento de revoco. | | Exposicion a las inclemencias del tiempo. | | Perdida estructural, revestimiento y molduras. | |

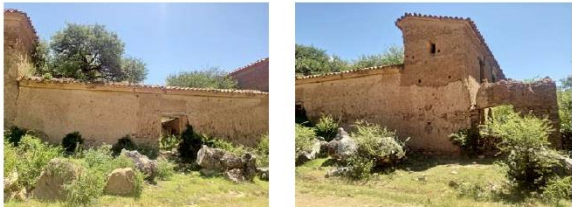
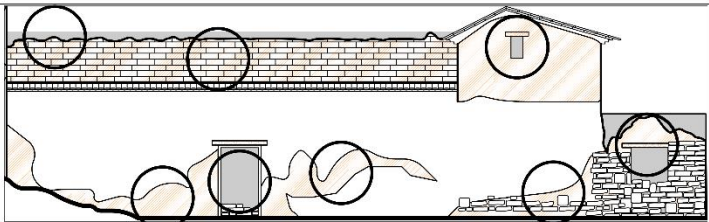
| FICHA PATOLOGICA FACHADA FRONTAL | | | | FICHA N° 2 | |

| FICHA PATOLOGICA FACHADA FRONTAL | | | | FICHA N° 2 | |
|---|---|---|---|---|--|
| REVESTIMIENTO | FISURAS-DESPRENDIMIENTO | | CAL-ADOBE | | |
| Presencia de fisuras- Desprendimiento de revoque. | | Exposicion a las inclemencias del tiempo. | | Perdida estructural, revestimiento y molduras. | |

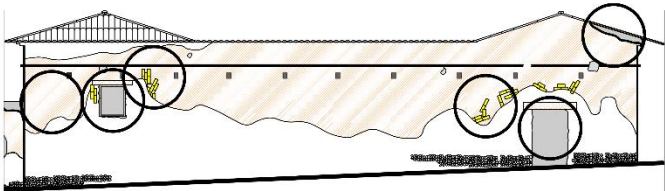
| FICHA PATOLOGICA FACHADA POSTERIOR | | | | FICHA N°<br>3 | |
|---|---|---|---|---|--|
| REVESTIMIENTO | FISURAS-DESPRENDIMIENTO | | ADOBE | | |
| Presencia de fisuras- Desprendimiento de revoque- Perdida estructural de cubierta. | | Exposicion a las inclemencias del tiempo. | | Perdida de revestimiento, perdida de molduras y perdida estructural de cubierta. | |

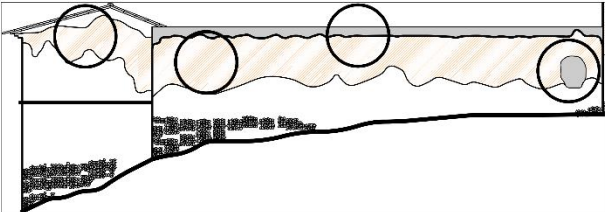
| FICHA PATOLOGICA FACHADA POSTERIOR | | | | FICHA N°<br>4 | |
|---|---|---|---|---|--|
| REVESTIMIENTO | FISURAS-DESPRENDIMIENTO | | ADOBE | | |
| Presencia de fisuras- Desprendimiento de revoque- Perdida estructural de cubierta. | | Exposicion a las inclemencias del tiempo. | | Perdida de revestimiento, perdida de molduras y perdida estructural de cubierta. | |

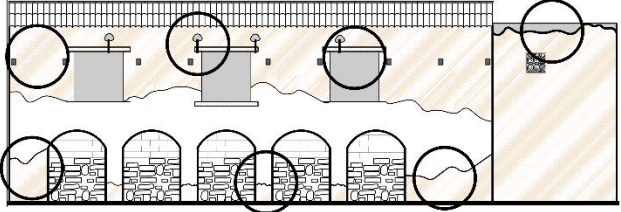
| FICHA PATOLOGICA FACHADA LATERAL | | | | FICHA N° 5 | |
|---|---|---|---|---|--|
| REVESTIMIENTO | FISURAS-DESPRENDIMIENTO | | ADOBE | | |
| Presencia de fisuras- Desprendimiento de revoque- Perdida estructural de cubierta. | | Exposición a las inclemencias del tiempo. | | Perdida de revestimiento, perdida de molduras y perdida estructural de cubierta. | |

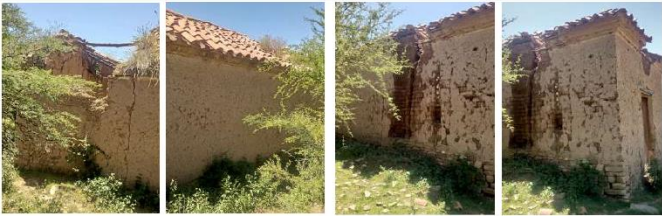
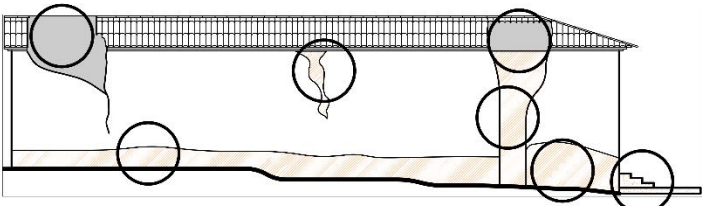
| FICHA PATOLOGICA FACHADA LATERAL | | | | FICHA N° 6 | |
|---|---|---|---|---|--|
| REVESTIMIENTO | FISURAS-DESPRENDIMIENTO | | ADOBE | | |
| Presencia de fisuras- Desprendimiento de revoque- Perdida estructural de cubierta. | | Exposicion a las inclemencias del tiempo. | | Perdida de revestimiento, perdida de molduras y perdida estructural de cubierta. | |
