*Ficha terapéutica 1*

| FICHA TERAPEUTICA | | | FICHA N°<br>01 | |
|---|---|---|---|---|
| CASONA LA GAMONEDA | 1820 | COMUNIDAD LA GAMONEDA<br>CERCADO - TARIJA | EN MEDIO AL NORESTE | INTERIOR |

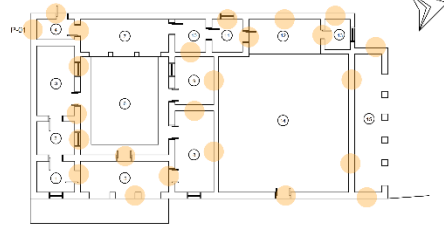
| FICHA TERAPEUTICA | | | FICHA N°<br>01 | |
|---|---|---|---|---|
| MURO DE ADOBE | HUMEDAD | | REVESTIMIENTO DE ADOBE | |
| | ABOMBAMIENTO | <p>VISTA EN PLANTA<br/>ESC. 1:400</p> <p>DETALLE CONSTRUCTIVO<br/>ESC. 1:20</p> | | |

| FICHA TERAPEUTICA | | | FICHA N°<br>01 | |
|---|---|---|---|---|
| <p>TERAPEUTICA</p> <ol style="list-style-type: none"> <li>1. Limpieza de residuos: para iniciar el procedimiento se debe limpiar los restos de mortero viejo de la superficie y juntas del adobe con la ayuda de pico y cepillo de alambre, para los morteros de barro y paja de contecion o encofrado que nos servira para observar si escapa la capa de lechada a verter en alguna grieta no sellada.</li> <li>2. Sellado de la grieta con mortero de barro y paja: Según vamos tapando la grieta, iremos dejando tubos embbebidos en el muro (separados unos 30-40cm) y dirigidos hacia el interior del muro para poder inyectar la lechada a través de ellos</li> <li>3. verter la lechada de cal mediante embudos</li> <li>4. Secado: Concluido el trabajo de inyectado en las grietas, dejaremos secar bien la cal antes de someter a los muros a algun esfuerzo.</li> <li>5. Aplicacion de plaster o impermeabilizante natural.</li> </ol> | | | | |

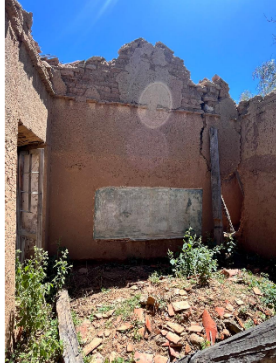
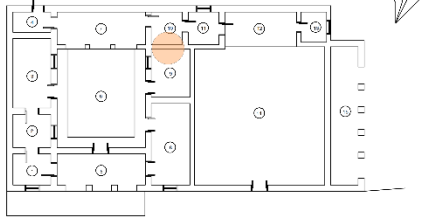
| FICHA TERAPEUTICA | | | | FICHA N°<br>02 | |
|---|---|---|---|---|--|
| | | <p>AÑADIDOS</p> | | <p>VISTA EN PLANTA<br/>ESC. 1:400</p> | |

| FICHA TERAPEUTICA | | | | FICHA N°<br>02 | |
|---|---|---|---|---|--|
| <ol style="list-style-type: none"> <li>1. Retiro de agregados . Previo análisis de la funcionque desempeñen los elementos.</li> <li>2. En este caso será, la tarima y una pizarra que no se encuentran en el diseño original y se fueron adicionando segun la funcionalidad que tomo el edificio con el transcurso de los años.</li> <li>3. En primer instancia, aquellos que afecten a funcionalidad y forma de los espacios originales.</li> </ol> | | | | | |

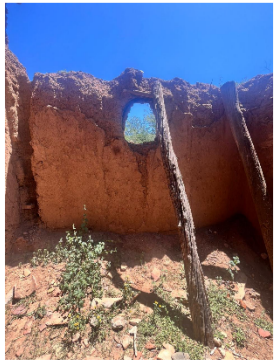
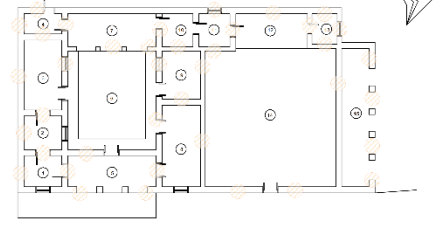
| FICHA TERAPEUTICA | | | | FICHA N°<br>03 | |
|---|---|---|---|---|--|
| MURO DE ADOBE | | SOBRECARGA. PESOS AJENOS A LA ESTRUCTURA ORIGINAL QUE EJERCEN UNA PRESION ADICIONAL EN ESTA CAUSANDO DETERIOROS. | | LADRILLO DE ADOBE. | |
| | PÉRDIDA DE ESTRUCTURA | | <p>VISTA EN PLANTA<br/>ESC. 1:400</p> <p>DETALLE CONSTRUCTIVO<br/>ESC. 1:20</p> | | |

| FICHA TERAPEUTICA | | | | FICHA N°<br>03 | |
|---|---|---|---|---|--|
| <p><b>TERAPEUTICA</b></p> <ol style="list-style-type: none"> <li>1. Preparacion del muro: la pared debe estar libre de particulas sueltas, se limpiaran los residuos con ayuda de un cepillo antes de instalar la mallá.</li> <li>2. Trazado de las perforaciones para mallá: se debera trazar con ayuda de una wincha, regla y tiza los puntos donde se instalaran las mallas verticales y horizontales de 3x3 cm. El primer punto se unica a 25 cm desde el borde superior de la pared y se traza la zona donde se ubicaran las tablas de refuerzo.</li> <li>3. Las perforaciones deben estar ubicadas cada 50 cm y deben tener media pulgada de profundidad, en las zonas donde se ubicaran los refuerzos, estas deben estar en la cara del muro y no asi en esquinas.</li> <li>4. La instalacion de la mallá vertical debe cubrir totalmente el triangulo superior.</li> <li>5. finalmente debe ser revocada con mortero de adobe y/o plaster de 2 cm de espesor.</li> </ol> | | | | | |

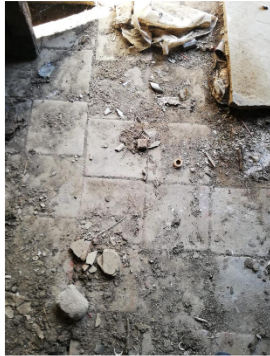
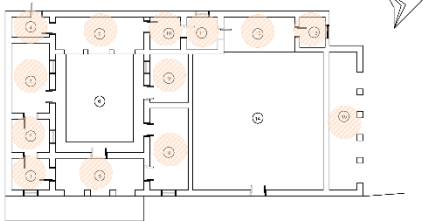
| FICHA TERAPEUTICA | | | | FICHA N°<br>05 | |
|---|---|---|---|---|--|
| | SOBREDIMENSIONAMIENTO DE JUNTAS Y<br>DESENCAJADURAS | | VISTA EN PLANTA<br>ESC. 1:400<br> | | |

| FICHA TERAPEUTICA | | | | FICHA N°<br>05 | |
|---|---|---|---|---|--|
| 1. Determinar el daño de las piezas a reemplazar.<br>2. Retirar las juntas con ayuda de una espátula, posteriormente romper la baldosa y retirar el adhesivo viejo, preparar adhesivo nuevo y colocar la nueva baldosa.<br>3. Para restaurar los pisos desgastados se debe limpiar el área de trabajo, posteriormente se debe diluir deterdisolvente decapante en 4 partes de agua, dejar secar 24 horas.<br>4. Una vez seco se aplica el sellador para pisos de barro que ademas de darle vida tiene un efecto impermeabilizante en el piso para evitar su desgaste. | | | | | |

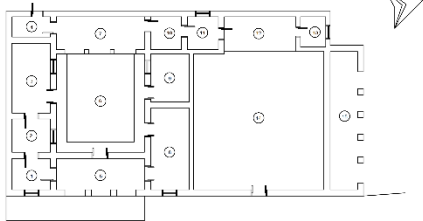
| FICHA TERAPEUTICA | | | | FICHA Nº<br>06 | |
|---|---|---|---|---|--|
| | | ROTURA DE DISTINTAS PIEZAS | | VISTA EN PLANTA<br>ESC. 1:400<br> | |

| FICHA TERAPEUTICA | | | | FICHA Nº<br>06 | |
|---|---|---|---|---|--|
| TERAPEUTICA<br>1. Antes de la intervención, los elementos de piedra se someten a un proceso de limpieza, más o menos profunda, en función de las necesidades y tratamientos a realizar.<br>2. Las superficies deben quedar libres de algas, líquenes, vegetación, material pulverulento y morteros inadecuados procedentes de intervenciones anteriores. En las zonas de material pétreo con avanzado estado de disgregación, se elimina la capa alterada hasta alcanzar la parte sana.<br>3. De acuerdo con los criterios de las cartas de restauración, las partes nuevas de la intervención se deben diferenciar a simple vista de las originales.<br>4. Una opción interesante para los casos de reposición de elementos pétreos es la simplificación geométrica de las formas y volúmenes de los elementos decorativos para evitar una imitación. | | | | | |

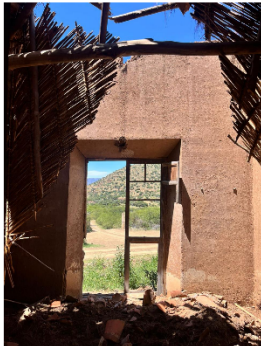
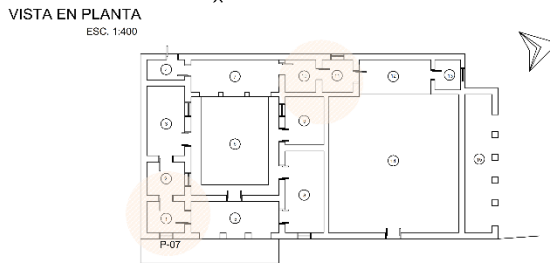
| FICHA TERAPEUTICA | | | | FICHA N°<br>07 | |
|---|---|---|---|---|--|
| CIELO FALSO | | HUMEDAD, FALLA ESTRUCTURAL POR SOBREPESO. | | CUBIERTA DE TEJA CON ESTRUCTURA DE MADERA. | |
| | | PERDIDA TOTAL DEL CIELO ORIGINAL | | | |

| FICHA TERAPEUTICA | | | | FICHA N°<br>07 | |
|---|---|---|---|---|--|
| TERAPEUTICA <ol style="list-style-type: none"> <li>1. Se erradicara la fuente de humedad y se cambiaran lpor una cubierta nueva mantenidno su material inicial.</li> <li>2. La restitution de la Cubierta en forma parcial o total.</li> <li>3. Se tomara en cuenta un sistema constructivo contemporaneo que no altere las cargas de los muros existentes, siempre y cuando sus caracteristicas sean similares a la irginal y no alteren la estructura del edificio.</li> </ol> | | | | | |
