“RECUPERACIÓN Y PUESTA EN VALOR CULTURAL DE LA IGLESIA SAN JUAN DEL ORO Y SU ENTORNO LAS CARRERAS SUD CINTI”

UNIDAD IX: ANEXOS

1. FICHAS TECNICAS EXTERIORES

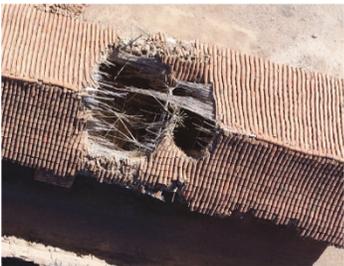
FICHA PATOLOGICA: CUBIERTA			A-1	
DATOS DEL EDIFICIO			DATOS DE LA LESION	
DENOMINACION	AÑO	UBICACION	ORIENTACION GENERAL	EXPOSICION
IGLESIA SAN JUAN	2018	SAN JUAN	HORIZONTAL	EXPUESTA
CARACTERISTICAS DE LA LESION				
TIPO DE ELEMENTO	LESION		MATERIAL	
CUBIERTA	PERDIDA DE UN % DE CUBIERTA		TEJA CAÑA Y PALOS	
VISTA DE LA LESION			UBICACIÓN EN EL INMUEBLE

SINTOMA	CAUSA DE LA LESION		EFECTO DE LA LESION	
UNDIMIENTO DE LA CUBIERTA	<ul style="list-style-type: none"> HUMEDAD FALTA DE MANTENIMIENTO. 		DETERIORO DE LA CUBIERTA EFECTOS CLIMATOLÓGICOS	
Liberación-Consolidación-Integración-Reconstrucción-Reestructuración

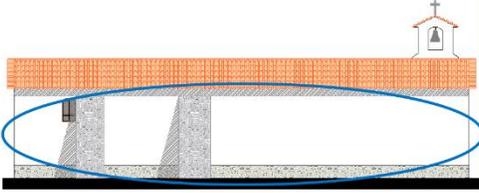
FICHA PATOLÓGICA: REVESTIMIENTO DE FACHADA LADO DERECHO			A-1	
DATOS DEL EDIFICIO			DATOS DE LA LESION	
DENOMINACION	AÑO	UBICACION	ORIENTACION GENERAL	EXPOSICION
	2018	B/EL MOLINO	HORIZONTAL	EXPUESTA
CARACTERISTICAS DE LA LESION				
TIPO DE ELEMENTO	LESION		MATERIAL	
REVESTIMIENTO	DESGASTE DEL MATERIAL		CAL Y ARENA	
VISTA DE LA LESION			UBICACIÓN EN EL INMUEBLE

SINTOMA	CAUSA DE LA LESION		EFECTO DE LA LESION	
CAMBIO DE COLOR TIPO MANCHA	<ul style="list-style-type: none"> HUMEDAD FALTA DE MANTENIMIENTO. 		DETERIORO DEL REVESTIMIENTO	
Liberación-Consolidación-Integración-Reconstrucción-Reestructuración

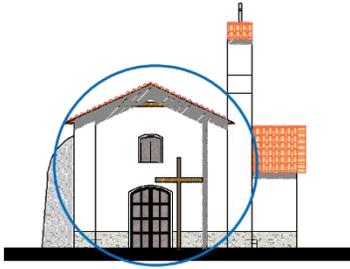
FICHA PATOLÓGICA: REVESTIMIENTO DE FACHA FRONTAL				
DATOS DEL EDIFICIO			DATOS DE LA LESION	
DENOMINACION	AÑO	UBICACION	ORIENTACION GENERAL	EXPOSICION
IGLESIA SAN JUAN	2018	SAN JUAN	HORIZONTAL	EXPUESTA
CARACTERISTICAS DE LA LESION				
TIPO DE ELEMENTO	LESION		MATERIAL	
REVESTIMIENTO	DESGASTE DEL MATERIAL		CAL Y ARENA	
VISTA DE LA LESION			UBICACIÓN EN EL INMUEBLE

SINTOMA	CAUSA DE LA LESION		EFECTO DE LA LESION	
DESPRENDIMIENTO DEL REVOQUE	FALTA DE MANTENIMIENTO		DETERIORO DEL MATERIAL	
Liberación-Consolidación-Integración-Reconstrucción-Reestructuración

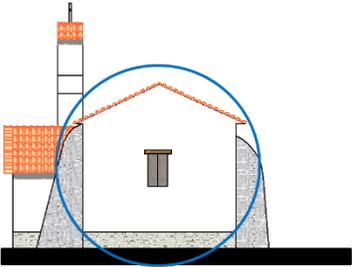
FICHA PATOLÓGICA: REVESTIMIENTO DE FACHADA POSTERIOR			A-1	
DATOS DEL EDIFICIO			DATOS DE LA LESION	
DENOMINACION	AÑO	UBICACION	ORIENTACION GENERAL	EXPOSICION
IGLESIA SAN JUAN	2018	SAN JUAN	HORIZONTAL	EXPUESTA
CARACTERISTICAS DE LA LESION				
TIPO DE ELEMENTO		LESION		MATERIAL
REVESTIMIENTO		DETERIORO		CAL Y ARENA
VISTA DE LA LESION			UBICACIÓN EN EL INMUEBLE

SINTOMA		CAUSA DE LA LESION		EFFECTO DE LA LESION
DEVILITAMIENTO DE LA PARED GRIETAS VISIBLES		<ul style="list-style-type: none"> HUMEDAD FALTA DE MANTENIMIENTO. 		ROTURA DEL MATERIAL PERDIDA DEL REVOQUE
Liberación-Consolidación-Integración-Reconstrucción-Reestructuración

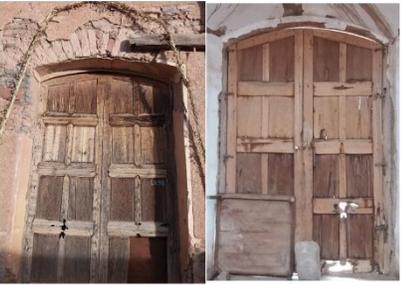
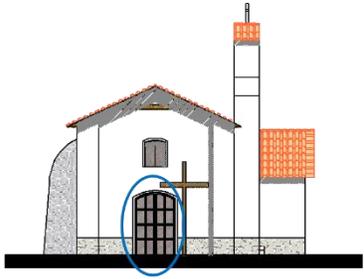
FICHA PATOLÓGICA: PUERTAS DE INGRESO				
DATOS DEL EDIFICIO			DATOS DE LA LESION	
DENOMINACION	AÑO	UBICACION	ORIENTACION GENERAL	EXPOSICION
IGLESIA SAN JUAN	2018	SAN JUAN	VERTICAL	EXPUESTA
CARACTERISTICAS DE LA LESION				
TIPO DE ELEMENTO		LESION		MATERIAL
PUERTAS DE INGRESO		FISURA, DESGASTE		MADERA
VISTA DE LA LESION			UBICACIÓN EN EL INMUEBLE

SINTOMA		CAUSA DE LA LESION		EFFECTO DE LA LESION
DETERIORO POR TERMITAS		<ul style="list-style-type: none"> HUMEDAD DESGASTE POR TERMITAS 		MALA IMAGEN DETERIORO DE LA MADERA
Liberación-Consolidación-Integración-Restauración

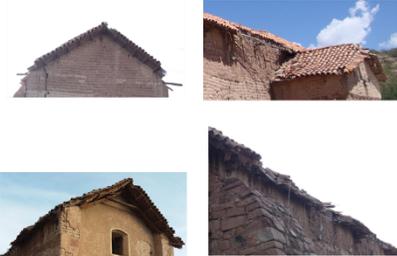
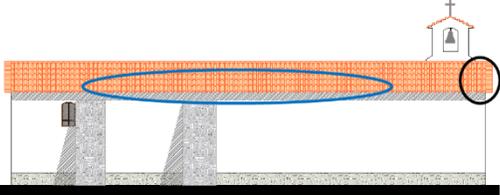
FICHA PATOLÓGICA: ALEROS				
DATOS DEL EDIFICIO			DATOS DE LA LESION	
DENOMINACION	AÑO	UBICACION	ORIENTACION GENERAL	EXPOSICION
IGLESIA SAN JUAN	2018	SAN JUAN	HORIZONTAL	EXPUESTA
CARACTERISTICAS DE LA LESION				
TIPO DE ELEMENTO	LESION		MATERIAL	
ALEROS	FISURAS - PRESENCIA FECAL DE AVES.		CAÑA Y ARCILLA (BARRO)	
VISTA DE LA LESSION			UBICACIÓN EN EL INMUEBLE

SINTOMA	CAUSA DE LA LESION		EFECTO DE LA LESION	
DETERIORADO	DESCUIDO FALTA DE MANTENIMIENTO		MALA IMAGEN	
Liberación-Consolidacion-Integración-Restauración
