# **FICHAS PATOLÓGICAS**

| FICHA DE PATOLOGÍA | | | PLANTA BAJA INTERIOR | | FICHA N°<br>2 |
|---|---|---|---|---|---|
| CASA DEL BICENTENARIO | 1935 | 15 DE ABRIL Y GRAL. TRIGO | PLANTA BAJA, MURO | EXPUESTA | |

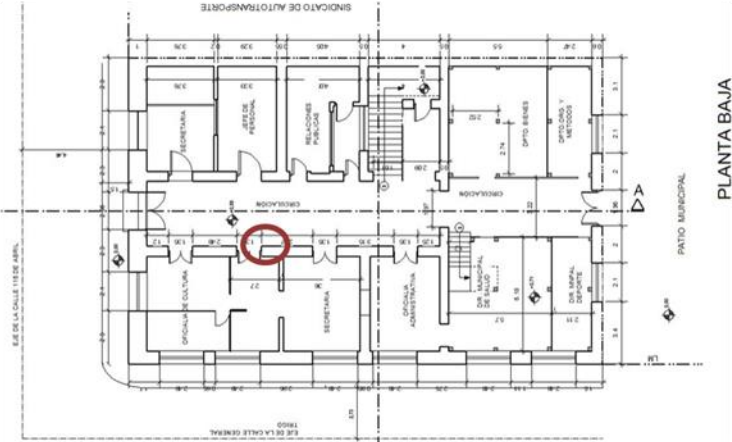
| FICHA DE PATOLOGÍA | | | PLANTA BAJA INTERIOR | | FICHA N°<br>2 |

| FICHA DE PATOLOGÍA | | | PLANTA BAJA INTERIOR | | FICHA N°<br>2 |
|---|---|---|---|---|---|
| PINTURA Y REVOQUE | | DESPRENDIMIENTO | | CEMENTO, CAL, YESO Y PINTURA | |
| DECOLORACIÓN DEL MURO, ABLANDAMIENTO DEL MATERIAL | | MALA MANIPULACIÓN Y APAGADO DEL MATERIAL | | DESPRENDIMIENTO DEL REVOQUE Y PINTURA DEL MURO | |

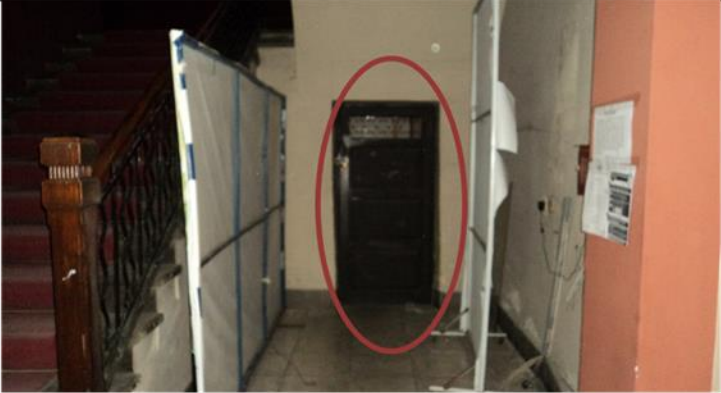
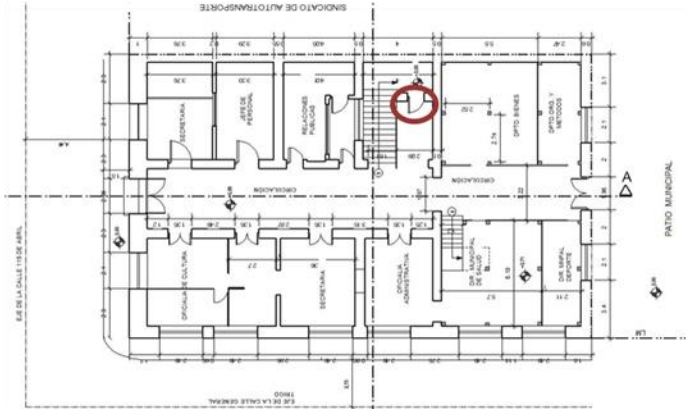
FICHA N°  
3

| DATOS DEL EDIFICIO | | | DATOS DE LESION | |
|---|---|---|---|---|
| PUERTA | RAJADURA | | MADERA Y VIDRIO | |
| DETERIORO DE LA PUERTA | ENVEJECIMIENTO DE LA PIEZA | | RAJADURA DE LA MADERA Y ROTURA DE VIDRIO | |

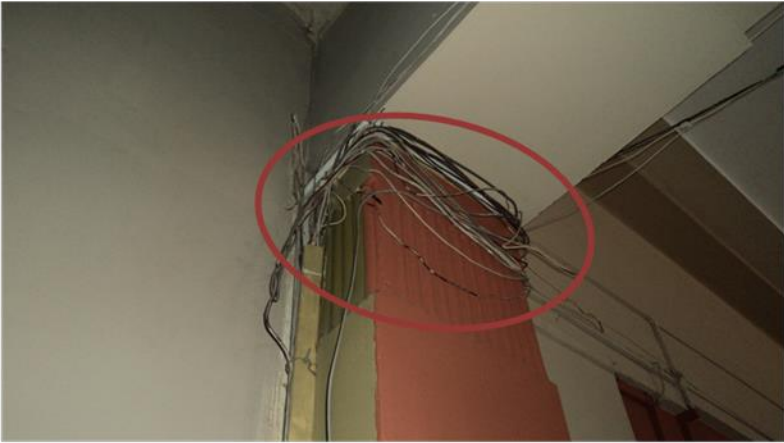
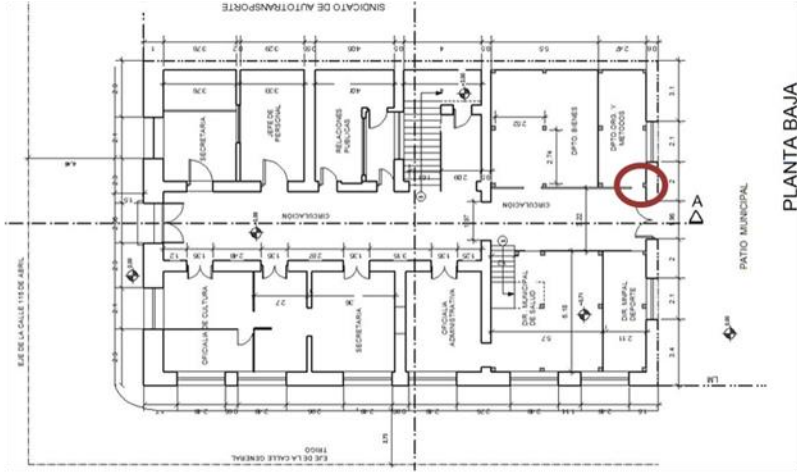
| FICHA DE PATOLOGÍA | | | PLANTA BAJA INTERIOR | | FICHA N°<br>4 |

| FICHA DE PATOLOGÍA | | | PLANTA BAJA INTERIOR | | FICHA N°<br>4 |
|---|---|---|---|---|---|
| INSTALACIÓN | | ANTIESTÉTICO | | CABLES | |
| APIÑAMIENTO DE CABLES | | INSTALACIÓN ELÉCTRICA IMPROVISADA | | AFEAMIENTO ESTÉTICO A ELEMENTO IMPORTANTE DEL PREDIO | |

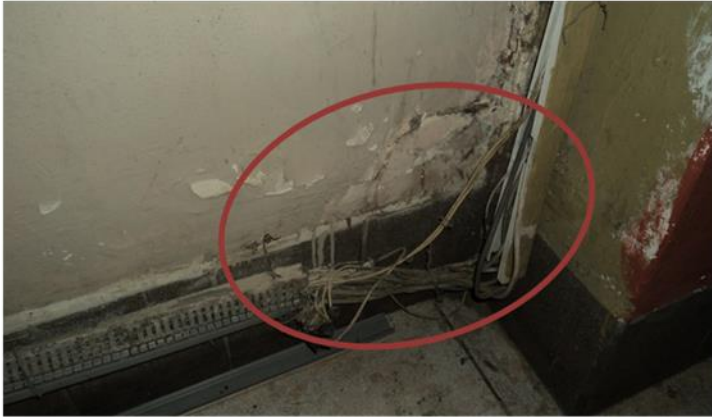
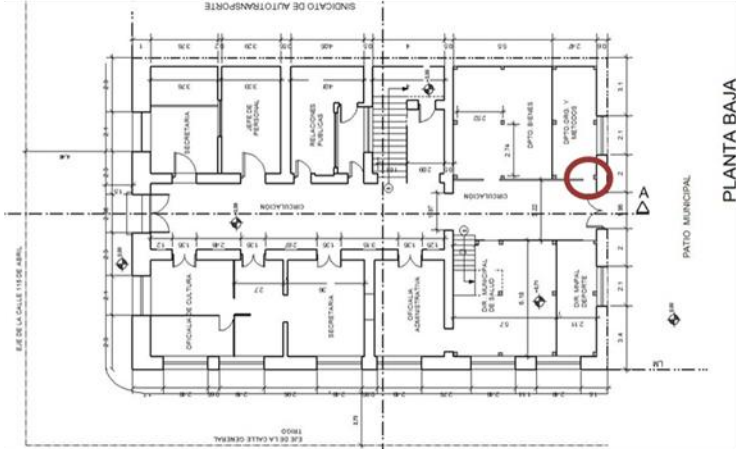
| FICHA DE PATOLOGÍA | | | PLANTA BAJA INTERIOR | | FICHA N°<br>5 |

| FICHA DE PATOLOGÍA | | | PLANTA BAJA INTERIOR | | FICHA N°<br>5 |
|---|---|---|---|---|---|
| ZÓCALO | | ANTIESTÉTICO | | CABLES | |
| DETERIORO Y MAL ASPECTO | | INSTALACIÓN ELÉCTRICA PRECARIA | | AFEAMIENTO ESTÉTICO A ELEMENTO IMPORTANTE DEL PREDIO | |

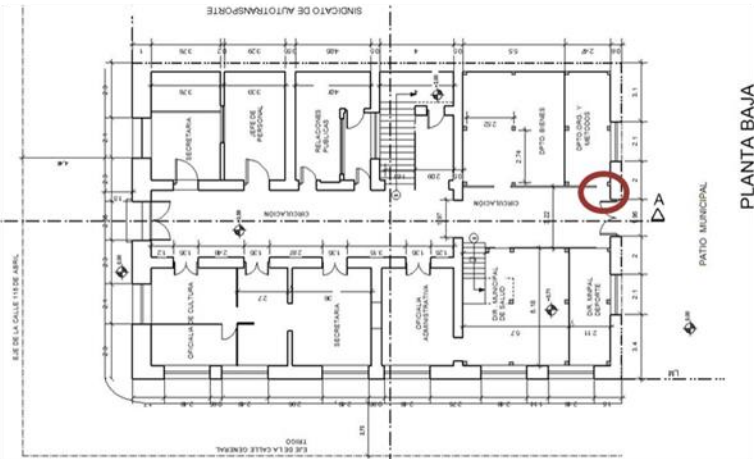
FICHA N°  
6

| DATOS DEL EDIFICIO | | | DATOS DE LESION | |
|---|---|---|---|---|
| DINTEL | INSTALACIÓN ELÉCTRICA EXPUESTA | | CABLES | |
| EXPOSICIÓN Y APIÑAMIENTO DE CABLES | INSTALACIÓN ELÉCTRICA PRECARIA | | AFEAMIENTO Y MAL ASPECTO AL PREDIO | |

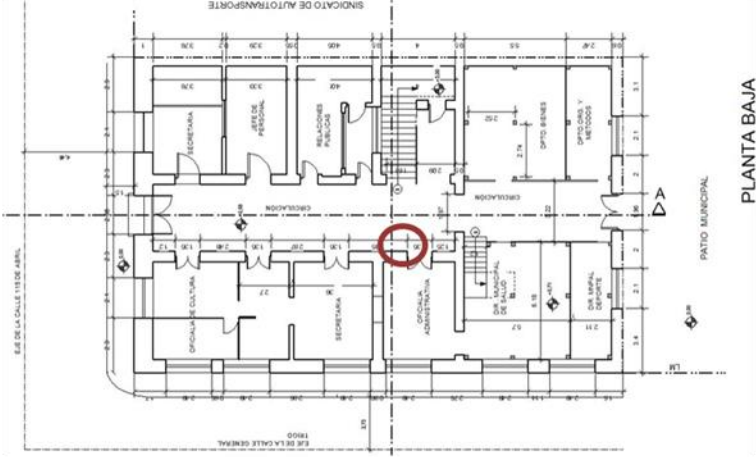
| FICHA DE PATOLOGIA | | | PLANTA BAJA INTERIOR | | FICHA N°<br>7 |

| FICHA DE PATOLOGIA | | | PLANTA BAJA INTERIOR | | FICHA N°<br>7 |
|---|---|---|---|---|---|
| ABOLLADURA | GOLPE | | MAL ASPECTO A ELEMENTO EXPUESTO | | |

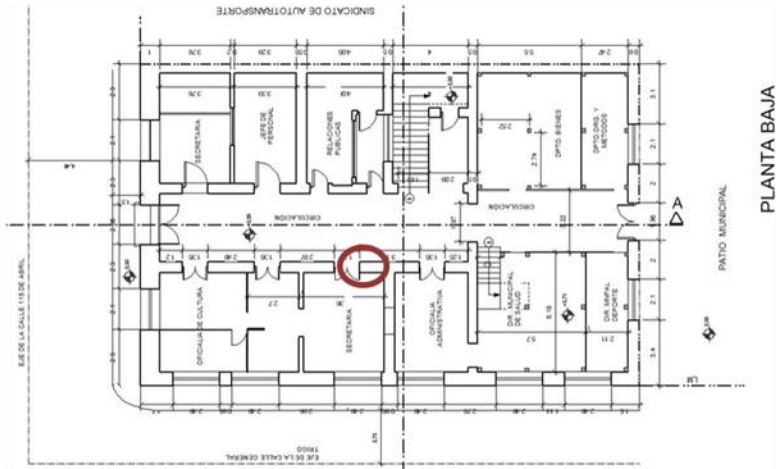
| FICHA DE PATOLOGIA | | | PLANTA BAJA INTERIOR | | FICHA N°<br>8 |
|---|---|---|---|---|---|
| DECOLORACION DEL MURO, ABLANDAMIENTO DEL MATERIAL | MALA MANIPULACIÓN Y APAGADO DEL MATERIAL | | DESPRENDIMIENTO DEL REVOQUE Y PINTURA DEL MURO | | |

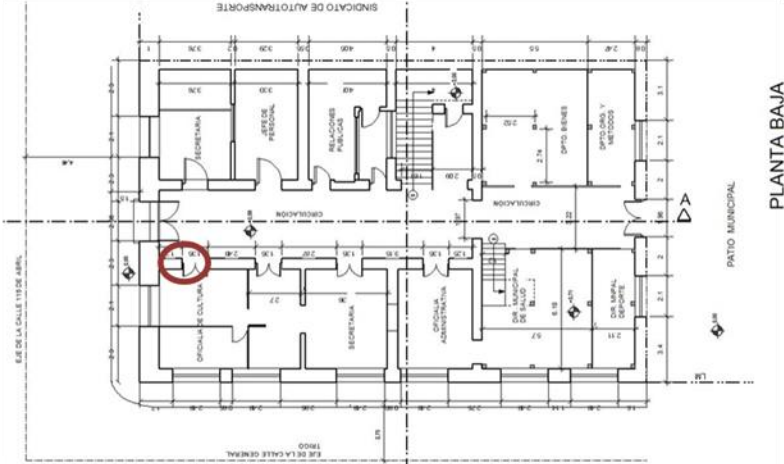
| DATOS DEL EDIFICIO | | | DATOS DE LESION | |
|---|---|---|---|---|
| DECOLORACIÓN DEL MURO, ABLANDAMIENTO DEL MATERIAL | MALA MANIPULACIÓN Y APAGADO DEL MATERIAL | | DESPRENDIMIENTO DEL REVOQUE Y PINTURA DEL MURO | |

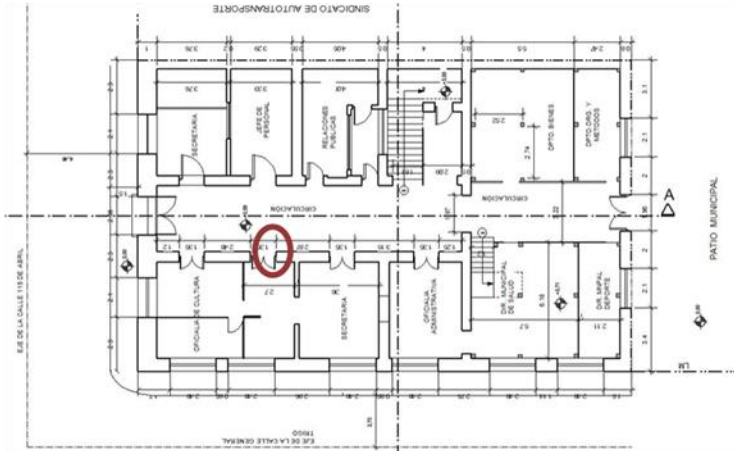
| FICHA PATOLÓGICA | | | PLANTA BAJA INTERIOR | | FICHA N°<br>11 |
|---|---|---|---|---|---|
| ABOLLADURA | | HUMEDAD | | DESPRENDIMIENTO DEL MATERIAL | |

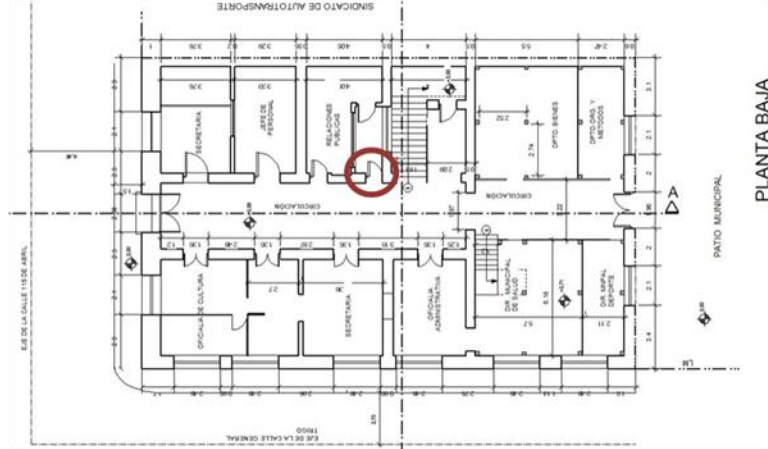
| DATOS DEL EDIFICIO | | | DATOS DE LESION | |
|---|---|---|---|---|
| PRECARIEDAD | CERRADURA IMPROVISADA | | MAL ASPECTO A ELEMENTO IMPORTANTE COMO ES LA PUERTA | |

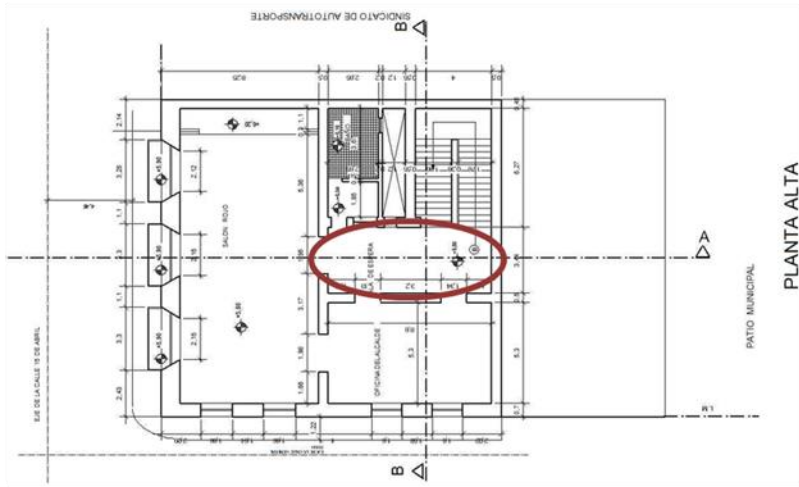
| DATOS DEL EDIFICIO | | | DATOS DE LESION | |
|---|---|---|---|---|
| MAL OLOR Y DESCOLORECIMIENTO DEL MATERIAL | ENVEJECIMIENTO HUMEDAD Y POLVO | | INESTABILIDAD AL CIRCULAR | |

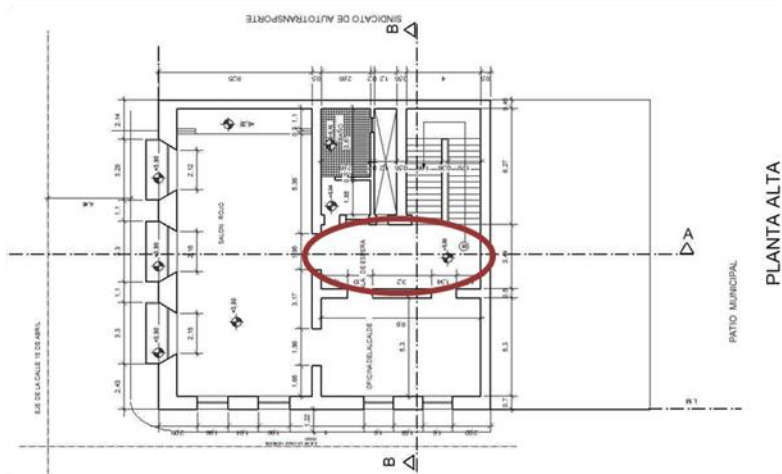
| DATOS DEL EDIFICIO | | | DATOS DE LESION | |
|---|---|---|---|---|
| RUIDO AL CAMINAR— INESTABILIDAD DEL REVESTIMIENTO | FRICCIÓN ENTRE LAS PIEZAS DEL MACHIMBRADO | | MALESTAR AL CIRCULAR POR EL PREDIO | |

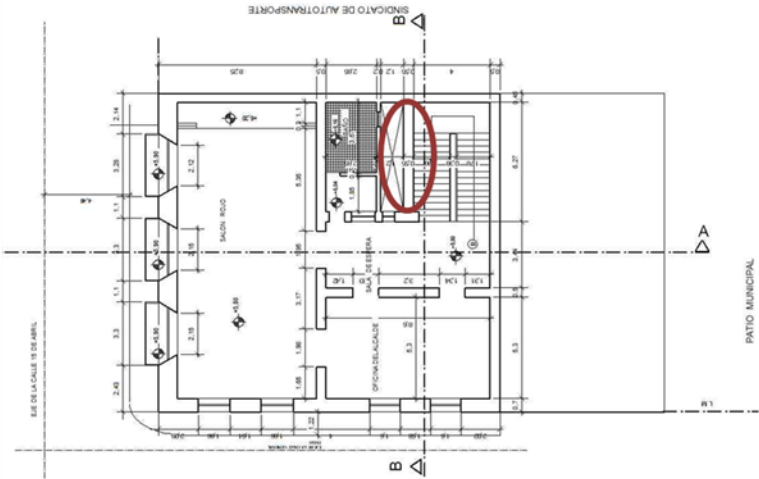
| FICHA DE PATOLOGÍA | | | PLANTA ALTA EXTERIOR | | FICHA N°<br>15 |
|---|---|---|---|---|---|
| PRESENTACIÓN DE FISURA Y DESPRENDIMIENTO DEL REVOQUE | | EXPOSICIÓN AL SOL Y LA HUMEDAD POR LAS LLUVIAS | | DESPRENDIMIENTO DE LA PINTURA Y DEBILITAMIENTO DEL REVOQUE | |

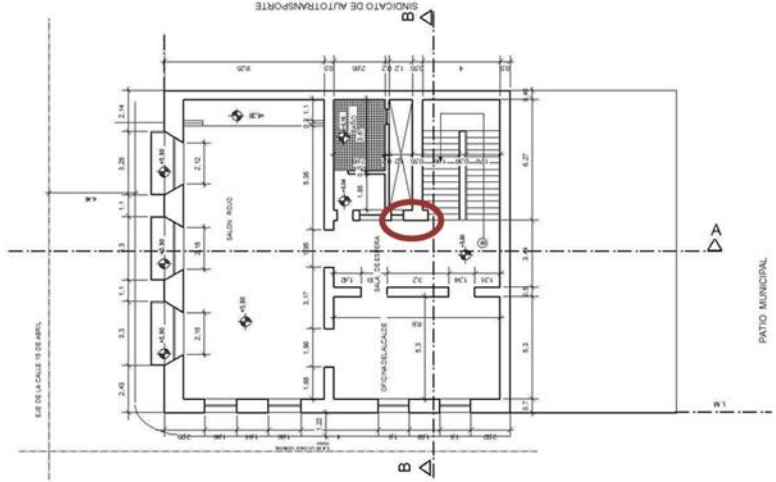
| DATOS DEL EDIFICIO | | | DATOS DE LESION | |
|---|---|---|---|---|
| RAJADURA Y DESPRENDIMIENTO DEL MATERIAL | HUMEDAD | | DESPRENDIMIENTO DEL REVOQUE Y EXPOSICIÓN DEL MURO PROPENSO A PERDIDA DE CUALIDADES PORTANTES | |

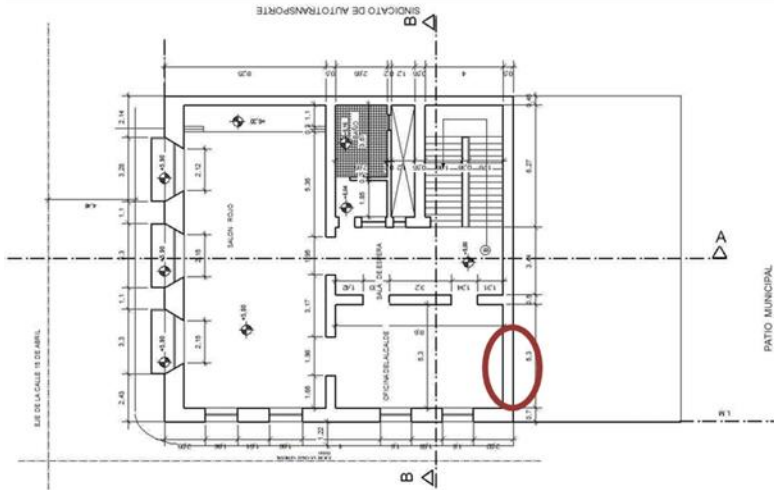
| DATOS DEL EDIFICIO | | | DATOS DE LESION | |
|---|---|---|---|---|
| MURO | AGRIETAMIENTO | | CEMENTO CAL, YESO Y ARENA | |
| DESPRENDIMIENTO DEL MATERIAL | HUMEDAD POR ELEMENTO AÑADIDO COMO ES EL AIRE ACONDICIONADO | | PERDIDA DE RIGIDEZ Y MAL ASPECTO AL MURO EXPUESTO | |

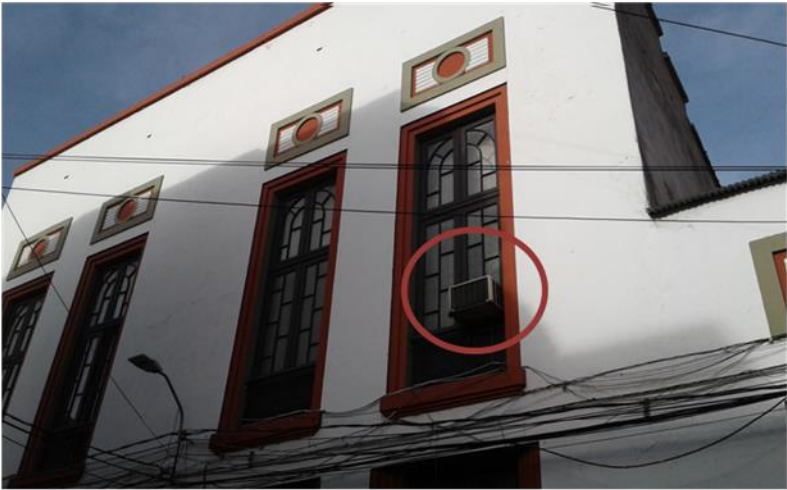
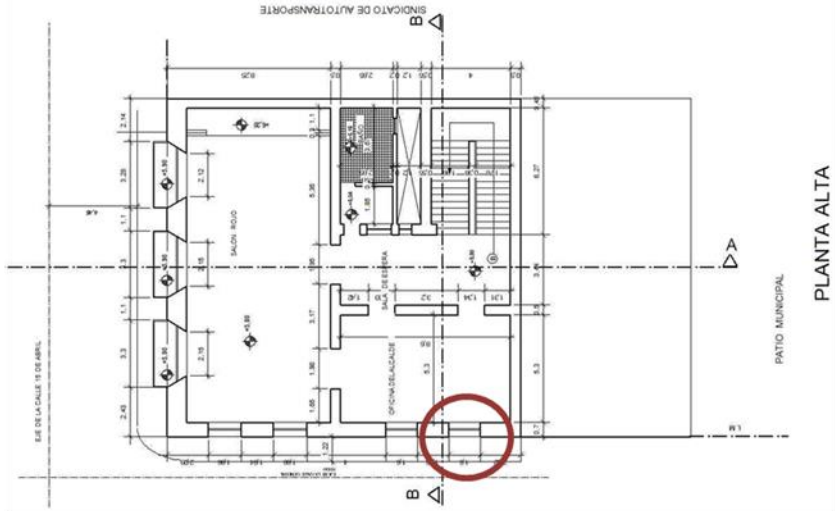
| DATOS DEL EDIFICIO | | | DATOS DE LESION | |
|---|---|---|---|---|
| OBJETO O ELEMENTO AÑADIDO A FACHADA PATRIMONIAL | FALTA DE DISEÑO Y PROGRAMACIÓN DE INSTALACIONES Y EQUIPO ACONDICIONADOR | | ALTERACIÓN Y ENTORPECIMIENTO DEL ESTILO | |

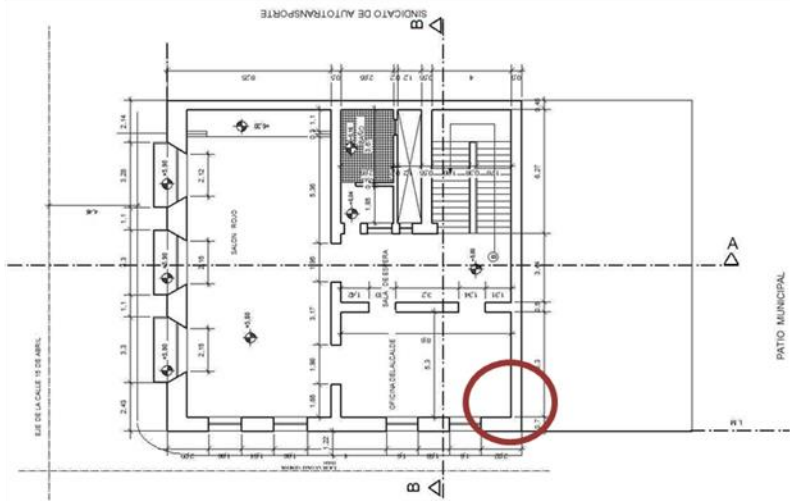
| DATOS DEL EDIFICIO | | | DATOS DE LESION | |
|---|---|---|---|---|
| INSTALACIÓN ELÉCTRICA EXPUESTA | FALTA DE DISEÑO EN INSTALACIÓN ELÉCTRICA | | MAL ASPECTO Y ALTA PELIGROSIDAD | |

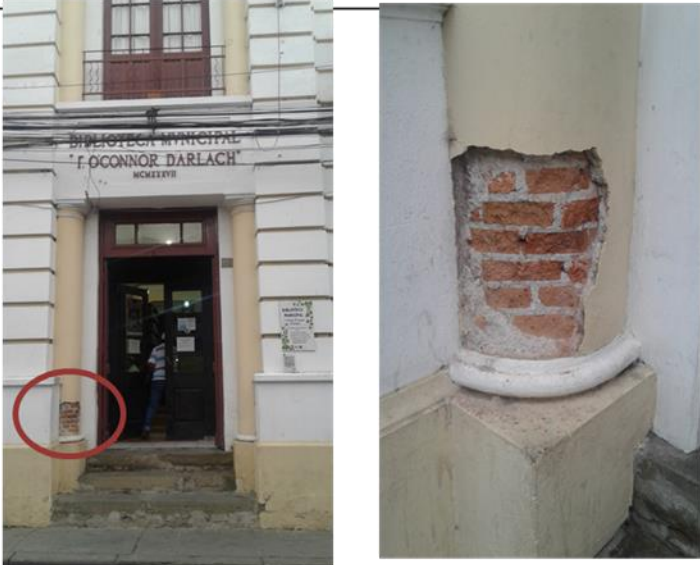
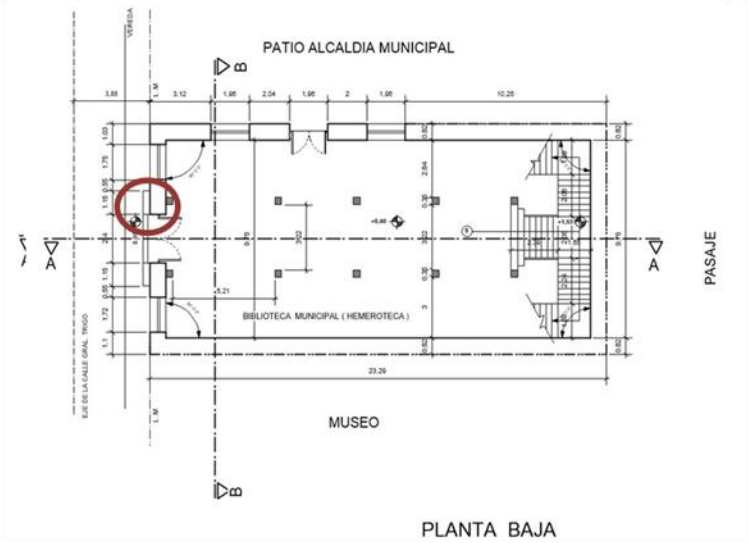
| FICHA DE PATOLOGÍA | | | PLANTA BAJA EXTERIOR | | FICHA N°<br>1 |
|---|---|---|---|---|---|
| DESMORONAMIENTO DEL REVOQUE, ABLANDAMIENTO DEL MATERIAL | | MALA MANIPULACIÓN Y APAGADO DEL MATERIAL | DESPRENDIMIENTO DEL REVOQUE Y PINTURA DE LA PILASTRA | | |

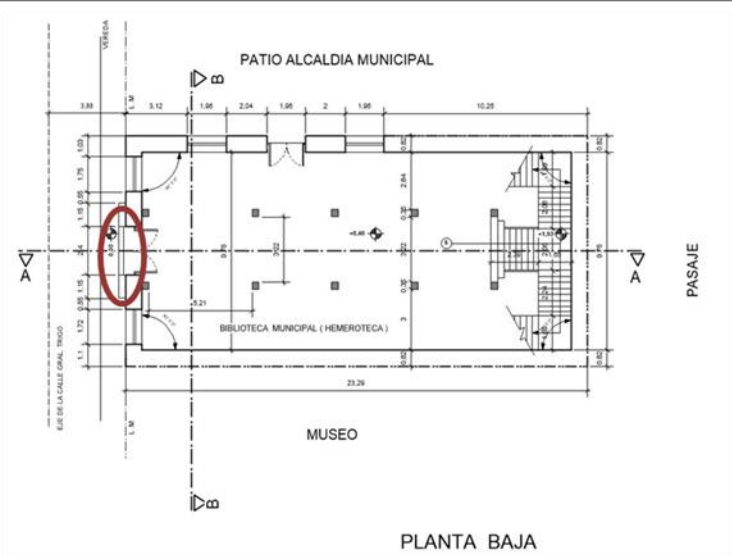
| FICHA DE PATOLOGÍA | | | PLANTA BAJA EXTERIOR | | FICHA N°<br>2 |
|---|---|---|---|---|---|
| DESPRENDIMIENTO DEL REVESTIMIENTO | | ENVEJECIMIENTO Y HUMEDAD | | DESPRENDIMIENTO DEL REVESTIMIENTO DE PIEDRA LAJA DE LA CONTAR HUELLA | |

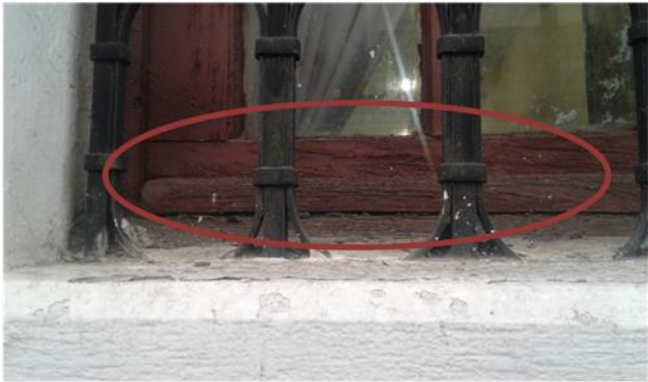
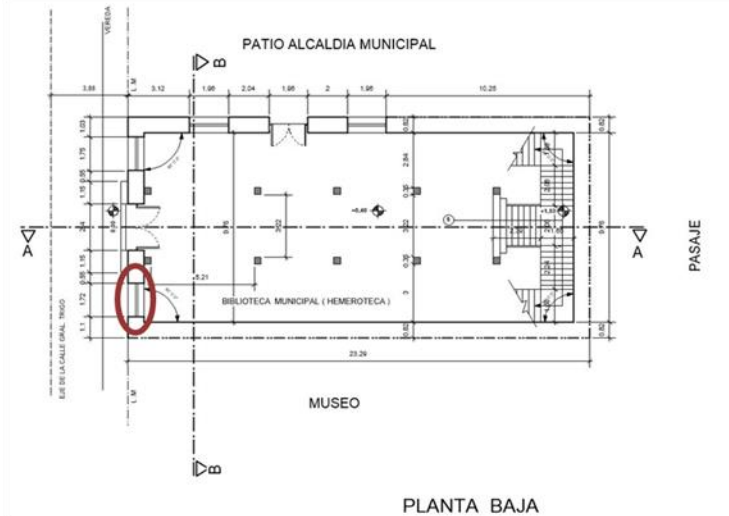
| DATOS DEL EDIFICIO | | | DATOS DE LESION | |
|---|---|---|---|---|
| AGRIETAMIENTO Y PERDIDA DE PINTURA | EXPOSICIÓN A LA INTEMPERIE | | ENVEJECIMIENTO DE LA MADERA POR HUMEDAD Y ASOLIAMIENTO | |

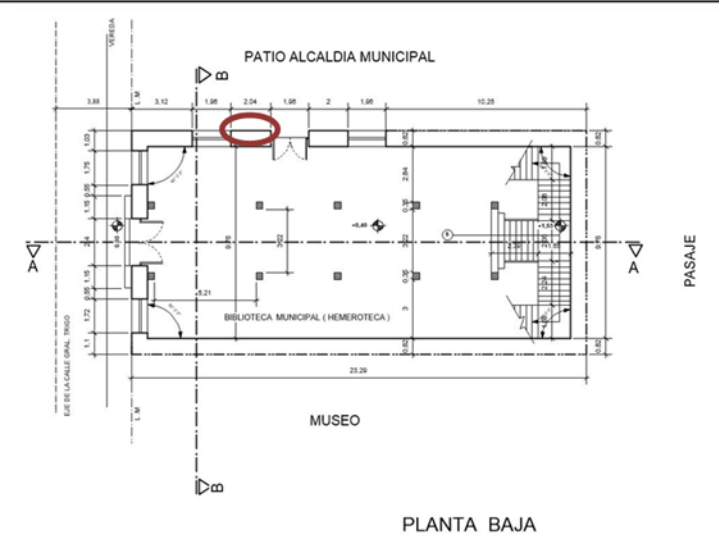
| DATOS DEL EDIFICIO | | | DATOS DE LESION | |
|---|---|---|---|---|
| PERDIDA DE PINTURA | | | EXPOSICIÓN A LA INTEMPERIE | |

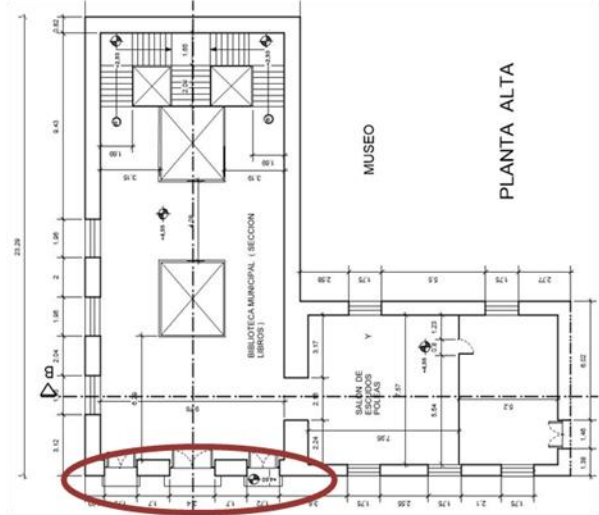
| DATOS DEL EDIFICIO | | | DATOS DE LESION | |
|---|---|---|---|---|
| AGRIETAMIENTO Y DESMORONAMIENTO DE LA PIEZA | EXPOSICIÓN A LA INTEMPERIE HUMEDAD Y ENVEJECIMIENTO | | MAL ASPECTO Y EXPOSICIÓN DEL MURO | |

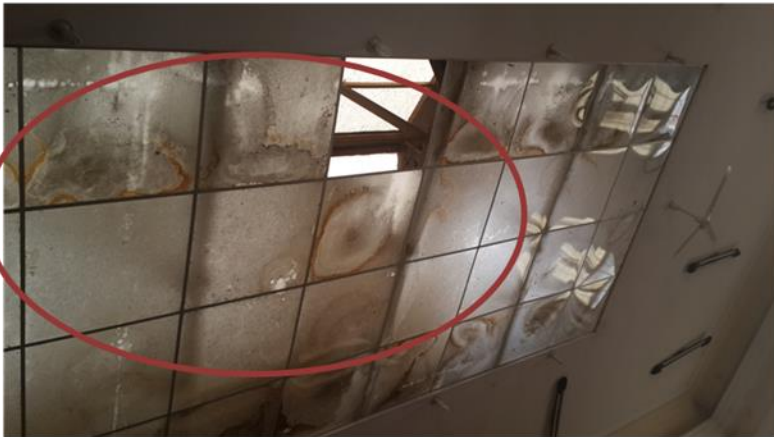
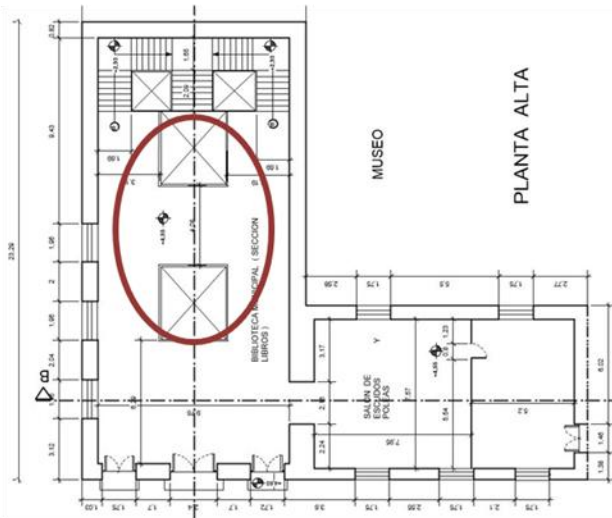
| DATOS DEL EDIFICIO | | | DATOS DE LESION | |
|---|---|---|---|---|
| MANCHAS DE HUMEDAD EN TRAGA LUZ | FILTRACIÓN DE AGUA EN LA CUBIERTA | | MAL ASPECTO Y FALTA DE PROTECCIÓN EN CUBIERTA | |

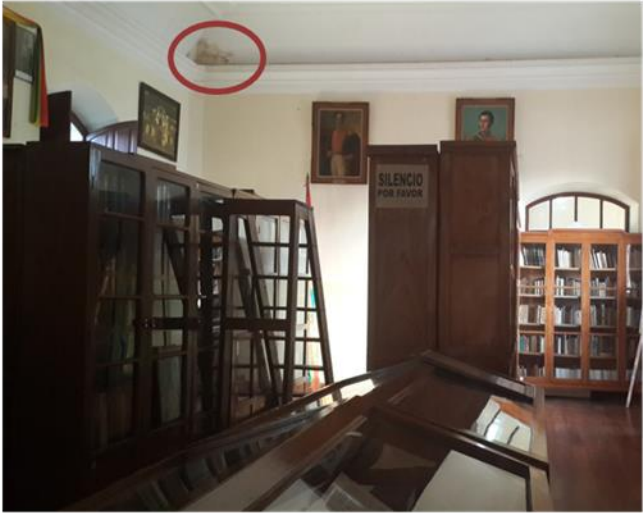
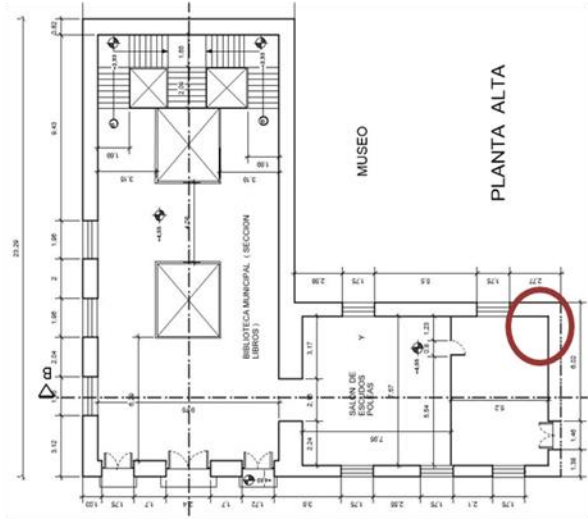
| FICHA DE PATOLOGÍA | | | PLANTA ALTA INTERIOR | | FICHA N°<br>7 |
|---|---|---|---|---|---|
| MANCHA DE HUMEDAD | | FILTRACIÓN DE AGUA EN LA CUBIERTA | | MALASPECTO AL MURO E INTERIOR DEL PREDIO | |

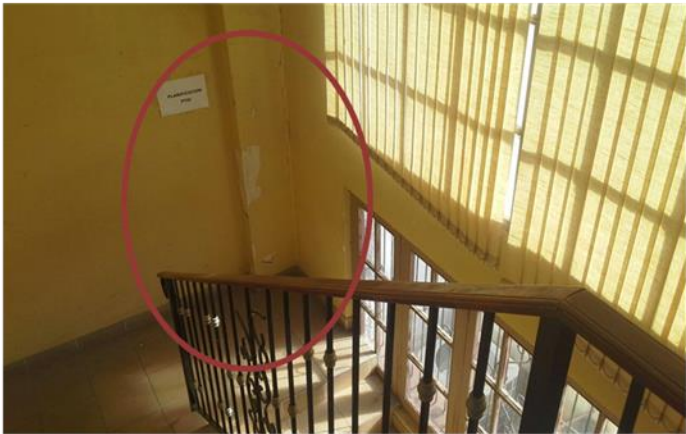
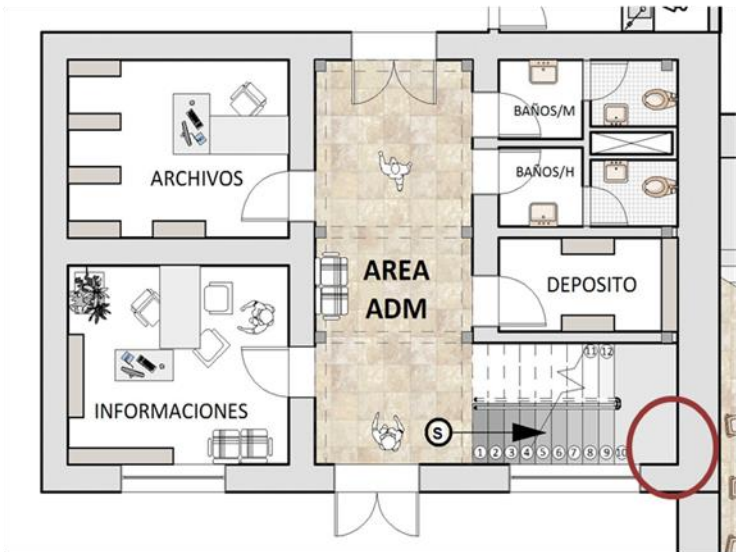
| DATOS DEL EDIFICIO | | | DATOS DE LESION | |
|---|---|---|---|---|
| DECOLORACION DEL MURO, ABLANDAMIENTO DEL MATERIAL | ENVEJECIMIENTO Y HUMEDAD | | DESPRENDIMIENTO DEL REVOQUE Y PINTURA DEL MURO | |

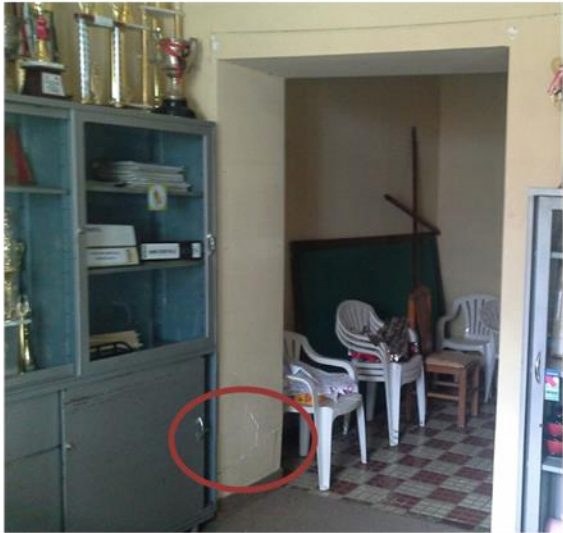
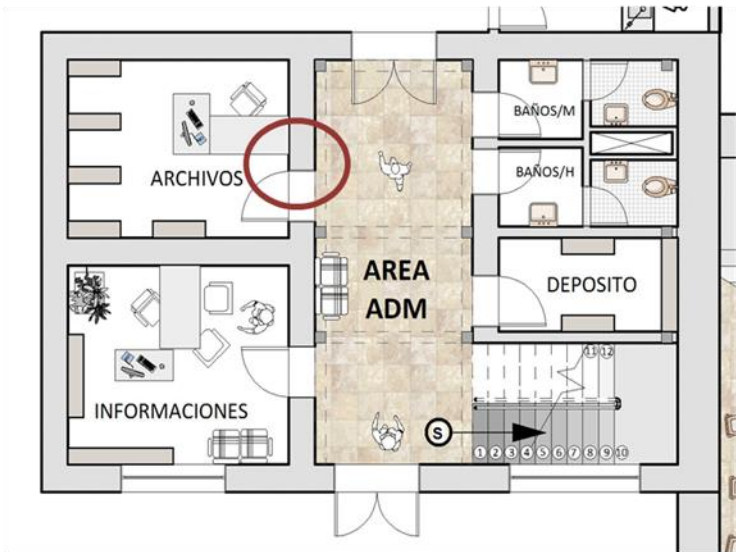
| FICHA DE PATOLOGÍA | | | PLANTA BAJA INTERIOR | | FICHA N°<br>2 |
|---|---|---|---|---|---|
| AGRIETAMIENTO Y ABLANDAMIENTO DEL MATERIAL | ENVEJECIMIENTO Y HUMEDAD | | DESPRENDIMIENTO DEL REVOQUE Y PINTURA DEL MURO | | |

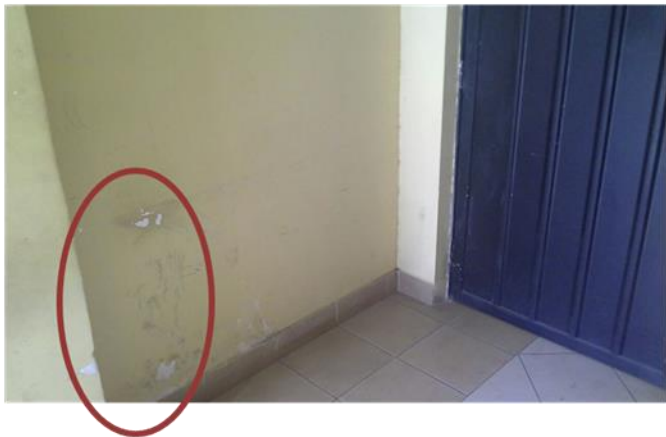
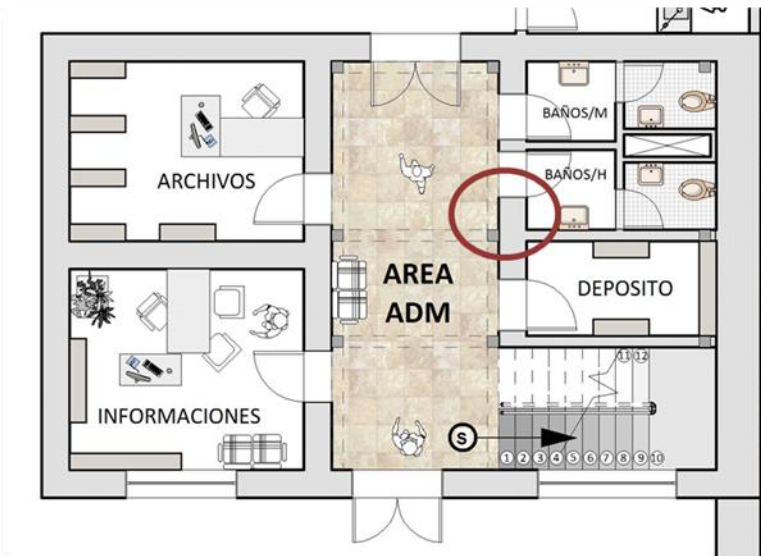
| DATOS DEL EDIFICIO | | | DATOS DE LESION | |
|---|---|---|---|---|
| DECOLORACION DEL MURO, ABLANDAMIENTO DEL MATERIAL | GOLPE Y ROSE CON OTRO ELEMENTO | | DESPRENDIMIENTO DEL REVOQUE Y PINTURA DEL MURO | |

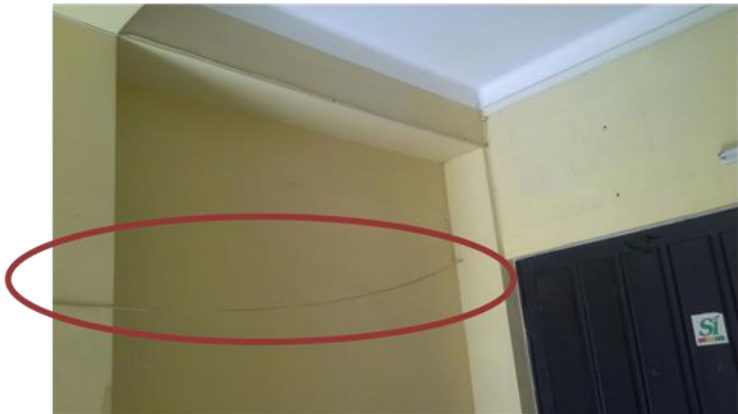
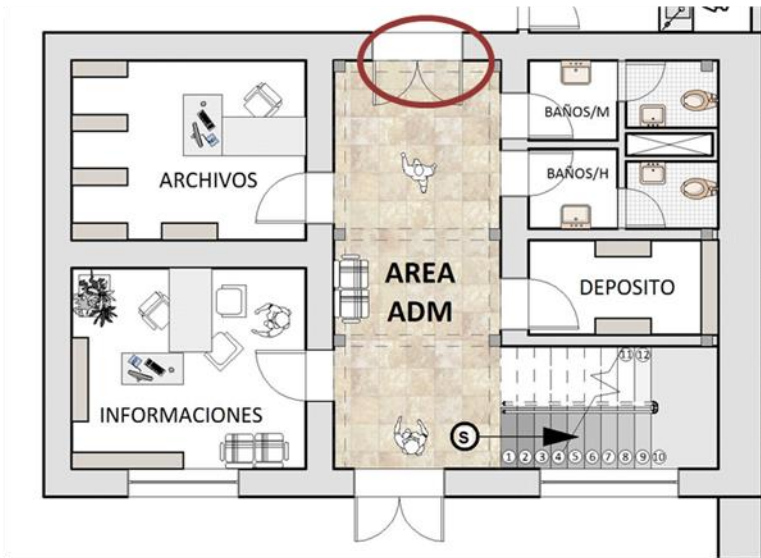
| DATOS DEL EDIFICIO | | | DATOS DE LESION | |
|---|---|---|---|---|
| INSTALACIÓN ELÉCTRICA EXPUESTA | FALTA DE DISEÑO DE INSTALACIÓN ELÉCTRICA | | MAL ASPECTO AL PREDIO Y ALTA PELIGROSIDAD POR LA EXPOSICIÓN DE CABLES | |

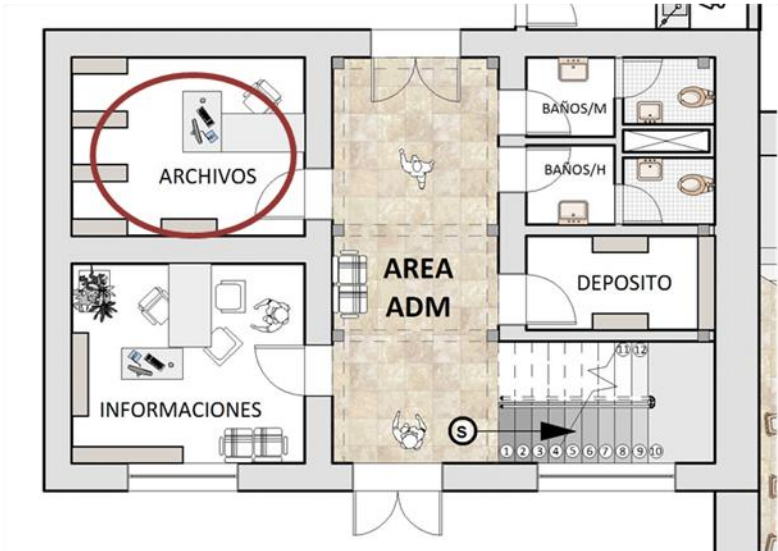
| DATOS DEL EDIFICIO | | | DATOS DE LESION | |
|---|---|---|---|---|
| FISURAS Y DESPRENDIMIENTO DEL CIELO RASO | ENVEJECIMIENTO Y AGOTAMIENTO DE VIGAS | | PERDIDA DEL ENTRE PISO , PARA DESCARTE Y RENOVACIÓN | |

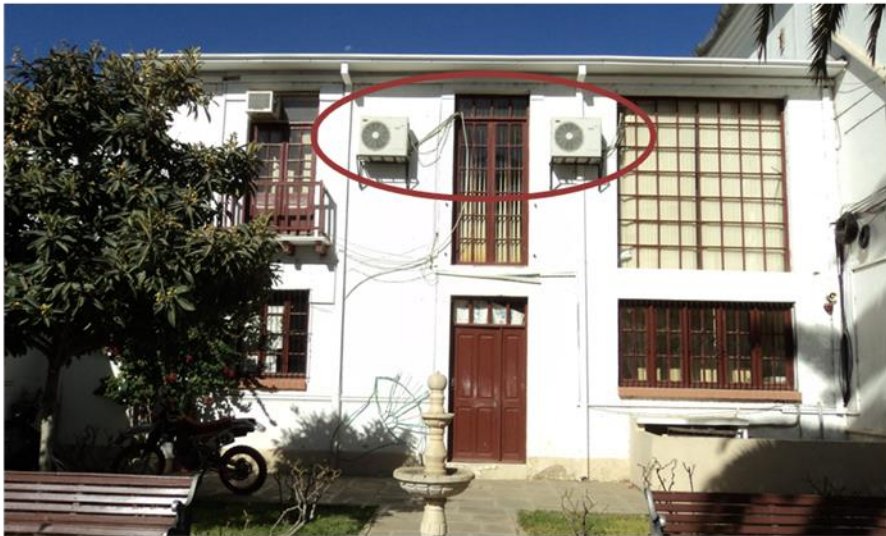
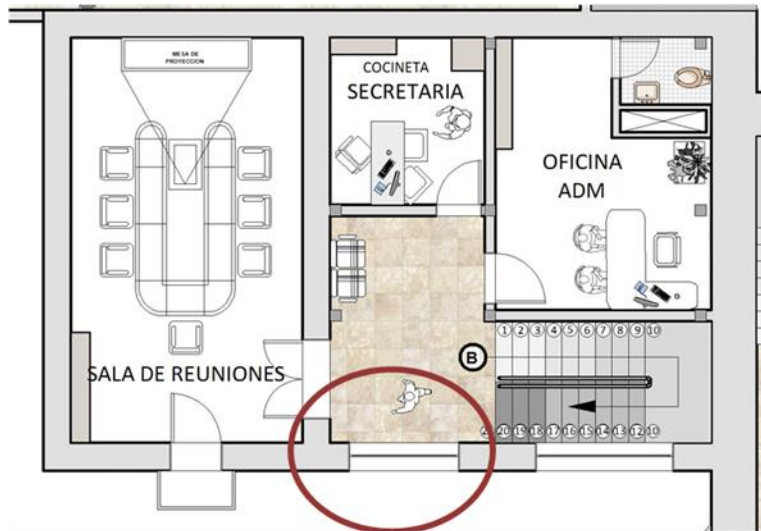
| DATOS DEL EDIFICIO | | | DATOS DE LESION | |
|---|---|---|---|---|
| OBJETO O ELEMENTO AÑADIDO A FACHADA PATRIMONIAL | | FALTA DE DISEÑO Y PROGRAMACIÓN DE INSTALACIONES Y EQUIPO ACONDICIONADOR | | ALTERACIÓN Y ENTORPECIMIENTO DEL ESTILO |

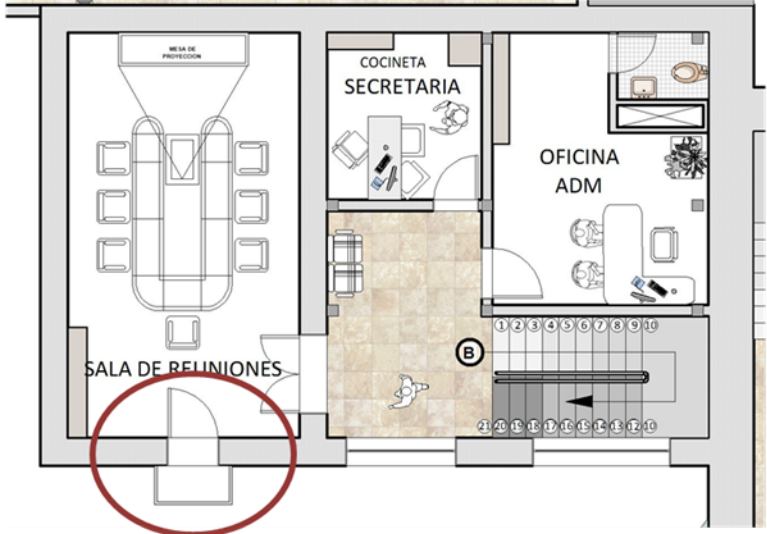
| DATOS DEL EDIFICIO | | | DATOS DE LESION | |
|---|---|---|---|---|
| BASE DE BALCÓN | AGRIETAMIENTO | | MADERA | |
| DETERIORO | ENVEJECIMIENTO Y HUMEDAD | | INESTABILIDAD | |

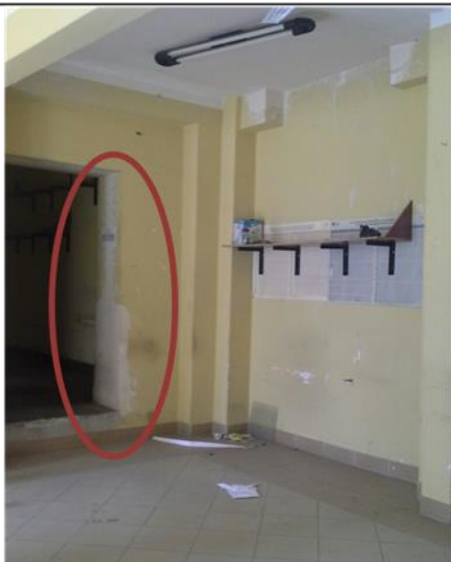
| SINTOMA | CAUSA DE LA LESION | EFECTO DE LA LESION |
|---|---|---|
| DECOLORACIÓN DEL MURO, ABLANDAMIENTO DEL MATERIAL | ENVEJECIMIENTO Y HUMEDAD | DESPRENDIMIENTO DEL REVOQUE Y PINTURA DEL MURO |

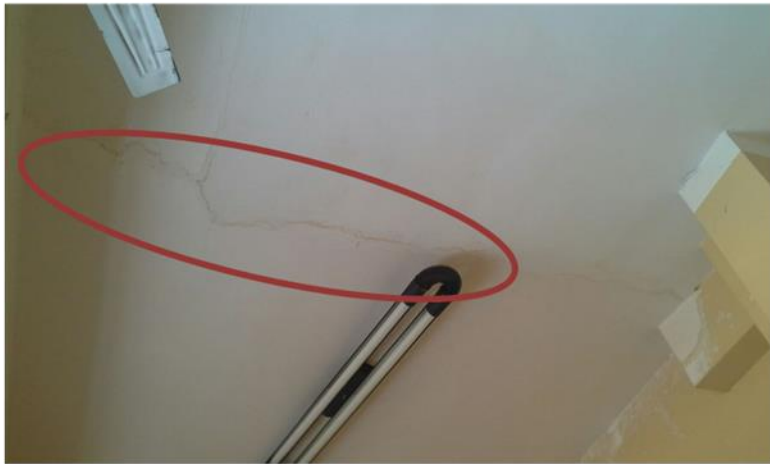
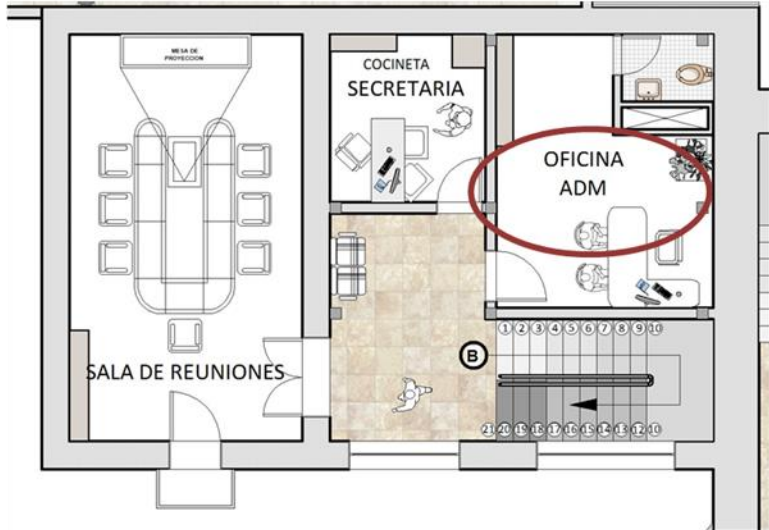
| DATOS DEL EDIFICIO | | | DATOS DE LESION | |
|---|---|---|---|---|
| CIELO RAZO | AGRIETAMIENTO | | YESO Y PINTURA | |
| AGRIETAMIENTO, ABLANDAMIENTO DEL MATERIAL | ENVEJECIMIENTO Y HUMEDAD | | DESPRENDIMIENTO DEL REVOQUE Y PINTURA DEL CIELO RAZO | |

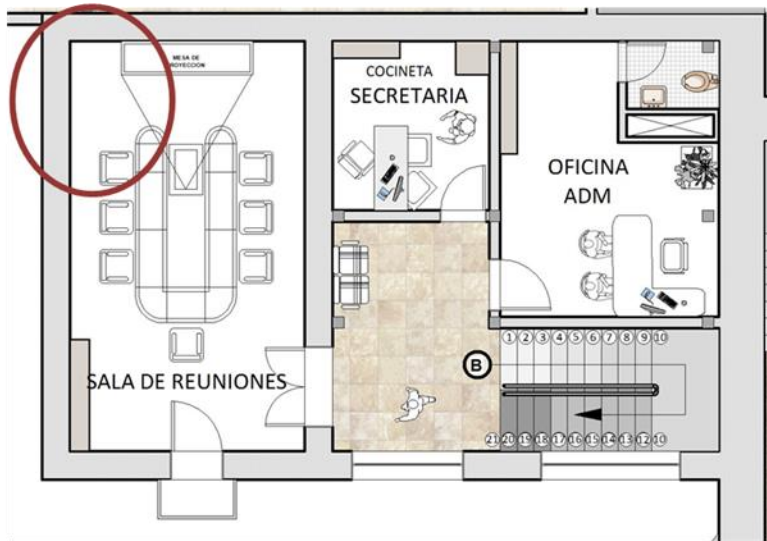
| DATOS DEL EDIFICIO | | | DATOS DE LESION | |
|---|---|---|---|---|
| INSTALACIÓN ELÉCTRICA IMPROVISADA | FALTA DE DISEÑO DE INSTALACIÓN ELÉCTRICA | | MAL ASPECTO Y PELIGROSIDAD A CABLES EXPUESTOS | |

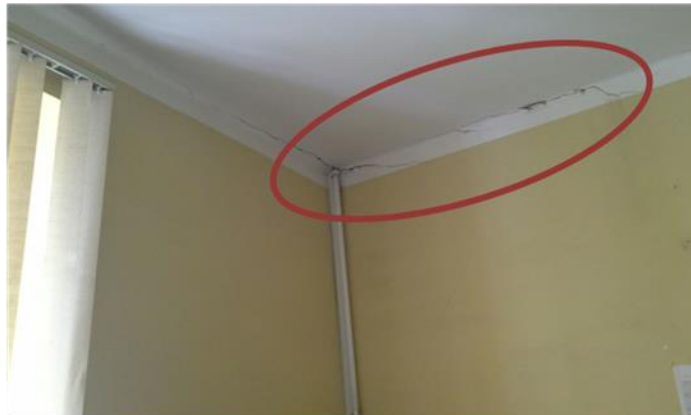
GRIETAS

AGRIETAMIENTO DEL MURO, ABLANDAMIENTO DEL MATERIAL

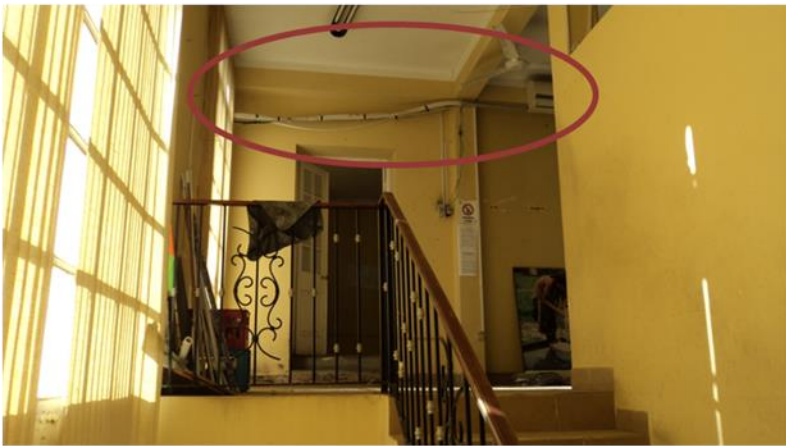
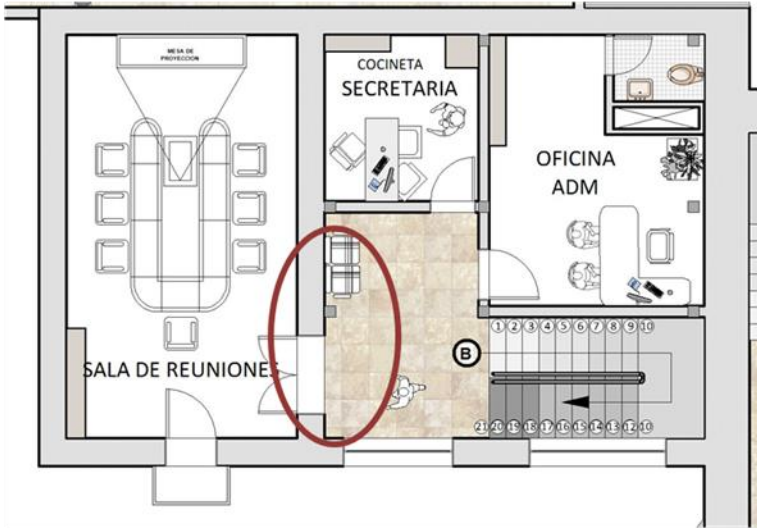
| DATOS DEL EDIFICIO | | | DATOS DE LESION | |
|---|---|---|---|---|
| ALTERACIÓN DE ESPACIOS E INSTALACIÓN EXPUESTA | ELEMENTO AÑADIDO E IMPROVISADO | | MAL ASPECTO Y DAÑO AL MURO PARA LA INSTALACIÓN IMPROVISADA | |

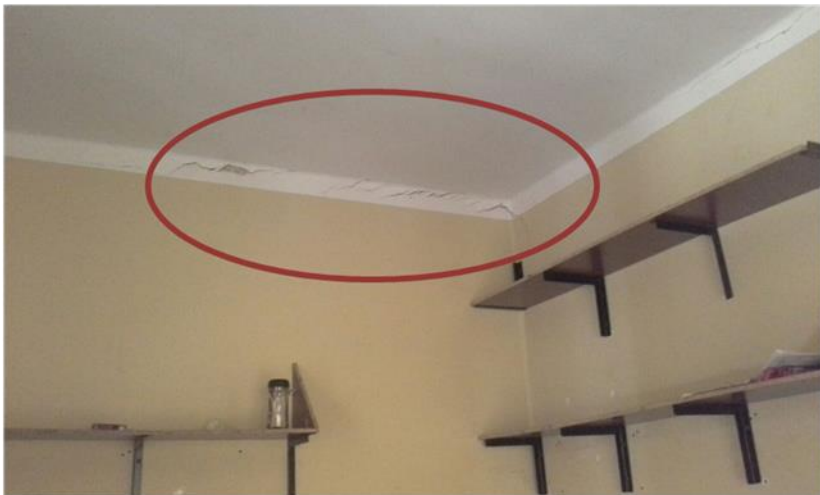
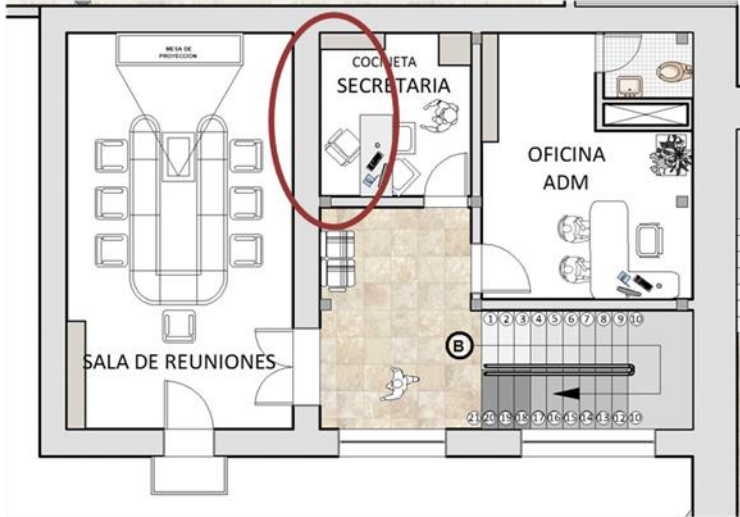
| DATOS DEL EDIFICIO | | | DATOS DE LESION | |
|---|---|---|---|---|
| AGRIETAMIENTO Y ABLANDAMIENTO DEL MATERIAL | ENVEJECIMIENTO Y HUMEDAD | | DESPRENDIMIENTO DEL REVOQUE Y PINTURA DEL CIELO FALSO | |

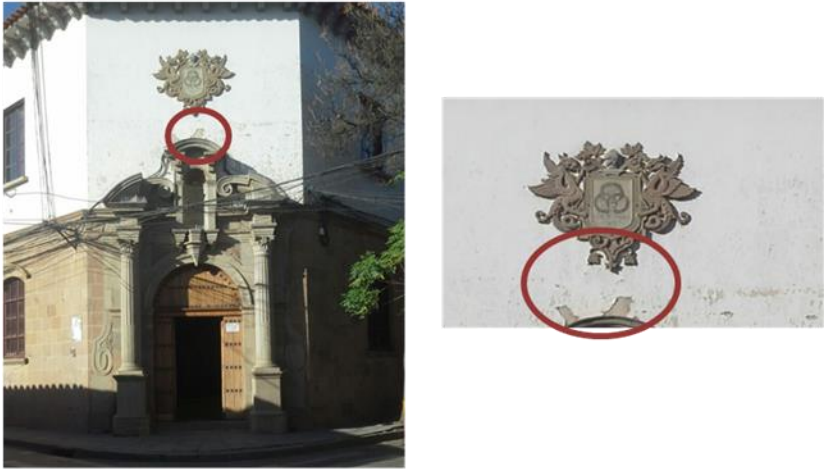
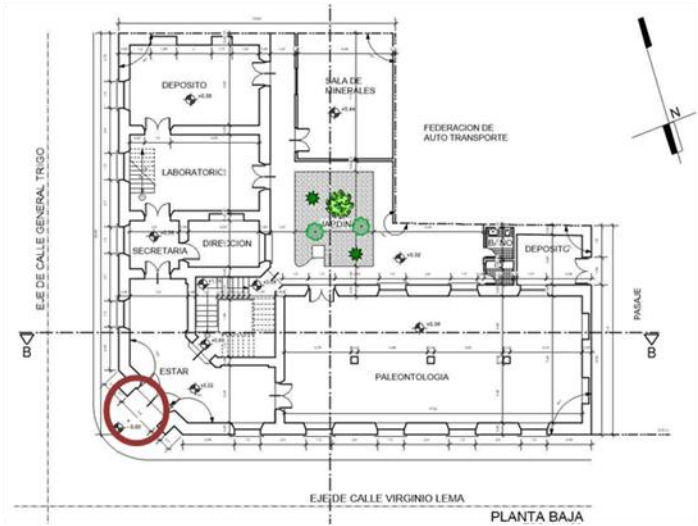
| DATOS DEL EDIFICIO | | | DATOS DE LESION | |
|---|---|---|---|---|
| DECOLORACION DEL MURO, ABLANDAMIENTO DEL MATERIAL | HUMEDAD Y EXPOSICIÓN A LA INTEMPERIE | | MAL ASPECTO Y FALTA DE PROTECCIÓN AISLANTE DE MURO | |

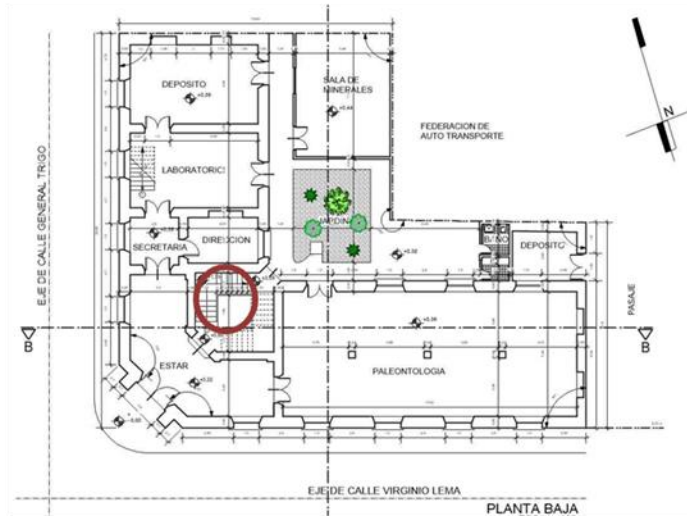
| FICHA DE PATOLOGÍA | | | PLANTA BAJA INTERIOR | | FICHA N°<br>2 |
|---|---|---|---|---|---|
| GRIETAS Y ABLANDAMIENTO DEL MATERIAL | | HUMEDAD | | MAL ASPECTO Y FALTA DE PROTECCIÓN AL MURO | |
