# **FICHAS PATOLÓGICAS**

| FICHA DE PATOLOGÍA | | | PLANTA BAJA INTERIOR | | FICHA N°<br>2 |
|---|---|---|---|---|---|
| CASA DEL BICENTENARIO | 1935 | 15 DE ABRIL Y GRAL. TRIGO | PLANTA BAJA, MURO | EXPUESTA | |

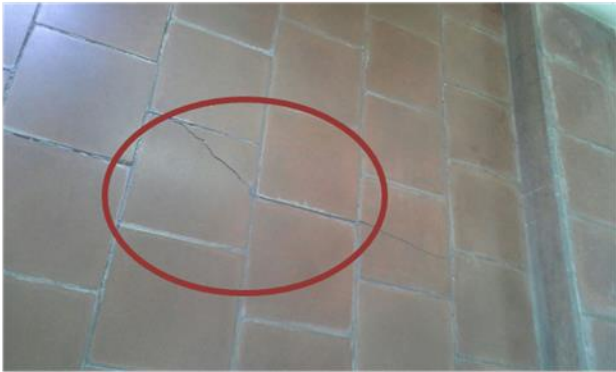
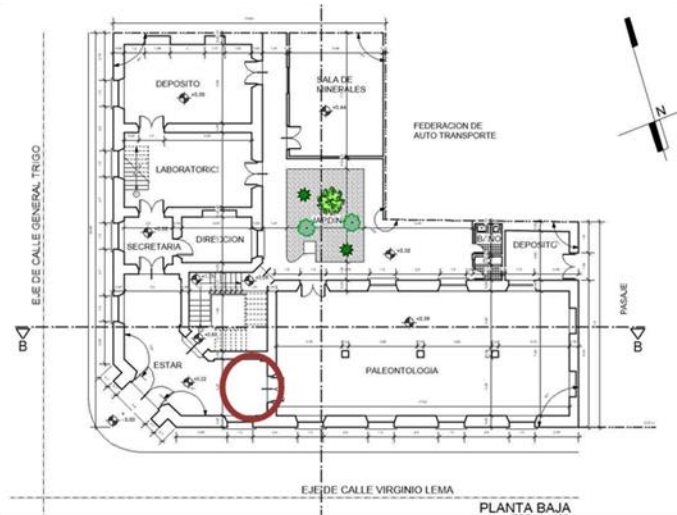
| DATOS DEL EDIFICIO | | | DATOS DE LESION | |
|---|---|---|---|---|
| PISO | AGRIETAMIENTO | | MOZAICO | |
| RAJADURA DE PISO REVESTIDO DE MOSAICO | HUMEDAD Y ENVEJECIMIENTO DE JUNTAS | | MAL ASPECTO Y FALTA DE PROTECCIÓN AISLANTE DE PISO | |

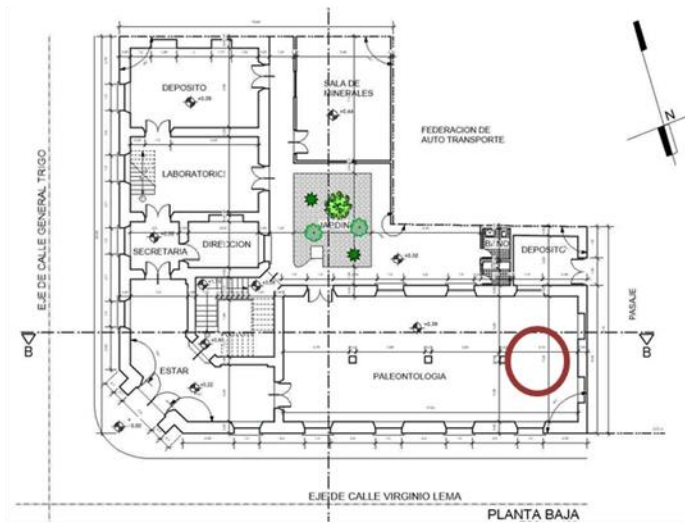
| DATOS DEL EDIFICIO | | | DATOS DE LESION | |
|---|---|---|---|---|
| PISO | AGRIETAMIENTO | | MOZAICO | |
| RAJADURA DE PISO REVESTIDO DE MOZAICO | HUMEDAD Y ENVEJECIMIENTO DE JUNTAS | | MAL ASPECTO Y FALTA DE PROTECCIÓN AISLANTE DE PISO | |

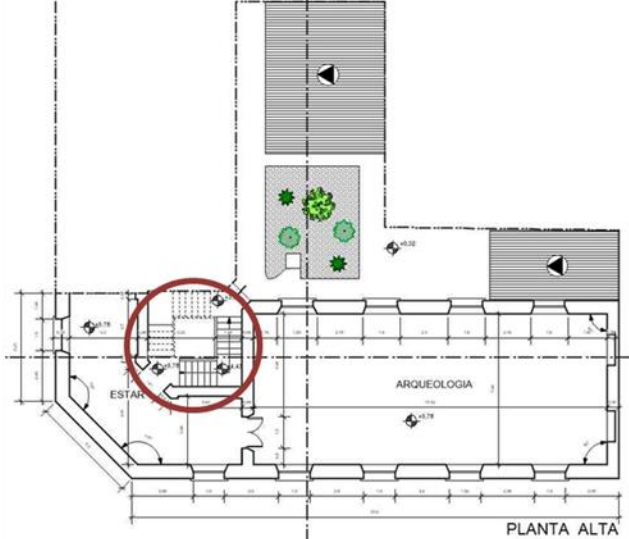
| DATOS DEL EDIFICIO | | | DATOS DE LESION | |
|---|---|---|---|---|
| DECOLORACIÓN, ABLANDAMIENTO DEL MATERIAL | HUMEDAD Y ENVEJECIMIENTO | | MAL ASPECTO ESTÉTICO VISUAL | |

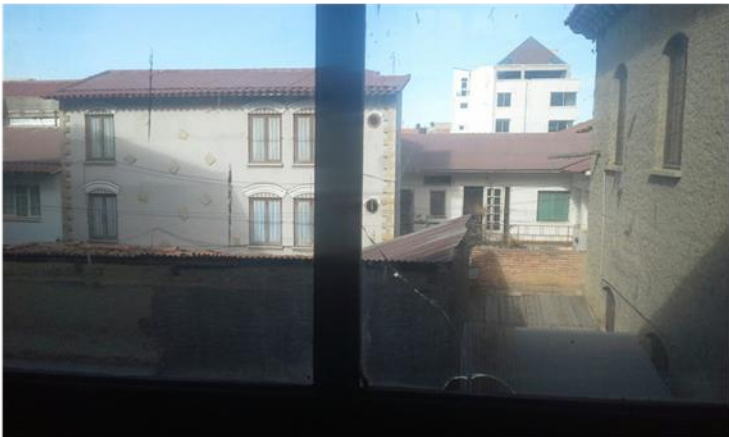
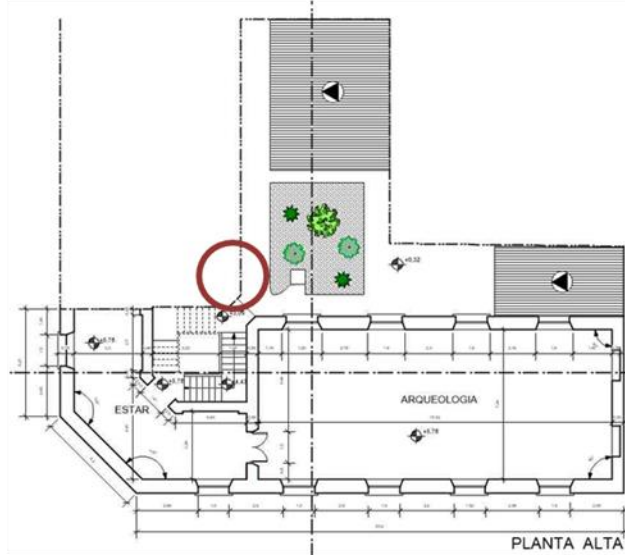
| DATOS DEL EDIFICIO | | | DATOS DE LESION | |
|---|---|---|---|---|
| VENTANA | ROTURA | | VIDRIO | |
| RAJADURA DE VIDRIO | EXPOSICIÓN A GRANIZO | | DEJA ENTRAR POLVO Y HUMEDAD DENTRO DEL PREDIO | |

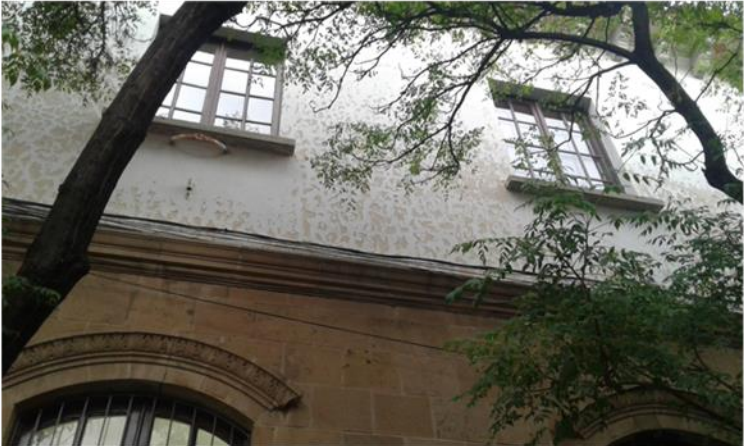
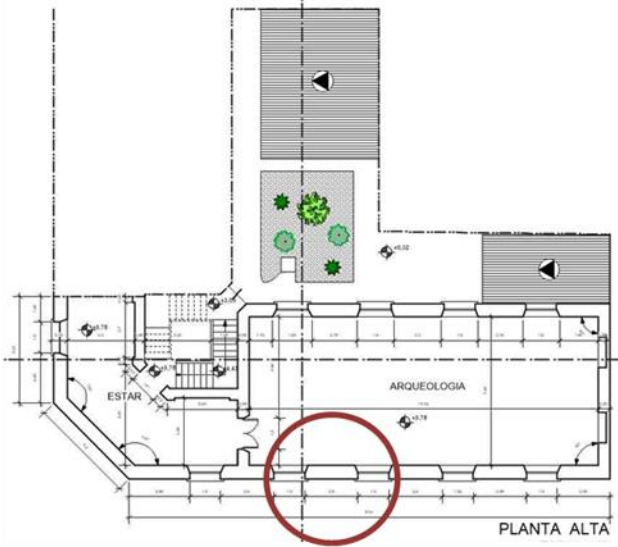
| FICHA DE PATOLOGÍA | | | PLANTA ALTA EXTERIOR | | FICHA N°<br>7 |
|---|---|---|---|---|---|
| DECOLORACION DEL MURO, ABLANDAMIENTO DEL MATERIAL | | HUMEDAD Y EXPOSICIÓN A LA INTEMPERIE | | MAL ASPECTO Y FALTA DE PROTECCIÓN AISLANTE DE MURO | |
