# FICHA TERAPEUTICA

| DATOS DEL EDIFICIO | | | DATOS DE LESION | |
|---|---|---|---|---|
| CASA DEL BICENTENARIO | 1935 | 15 DE ABRIL Y GRAL. TRIGO | PLANTA BAJA, INTERIOR | EXPUESTA |

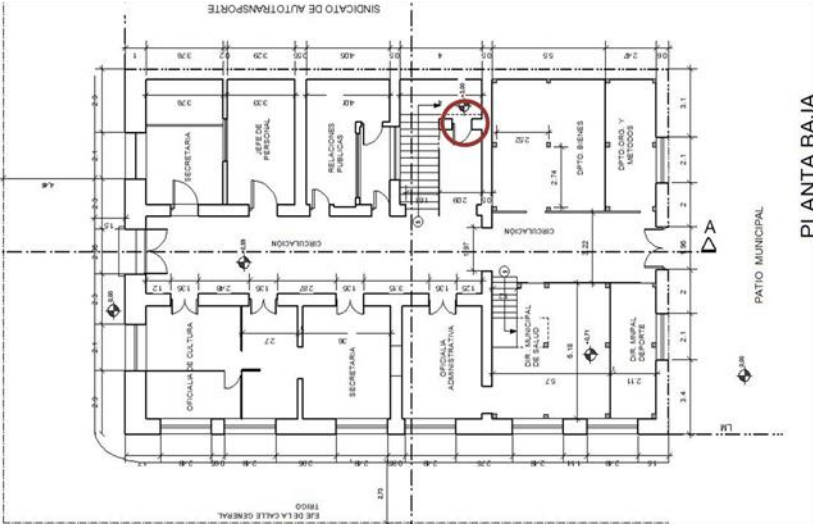
3

| DATOS DEL EDIFICIO | | | DATOS DE LESION | |
|---|---|---|---|---|
| PUERTA | ENVEJECIMIENTO DE LA PIEZA | | MADERA Y VIDRIO | |

| DATOS DEL EDIFICIO | | | DATOS DE LESION | |
|---|---|---|---|---|
| LIJADO, ENMASILLADO Y COLADO, PINTADO Y BARNIZADO | | | | |

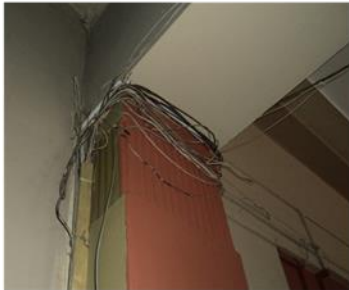
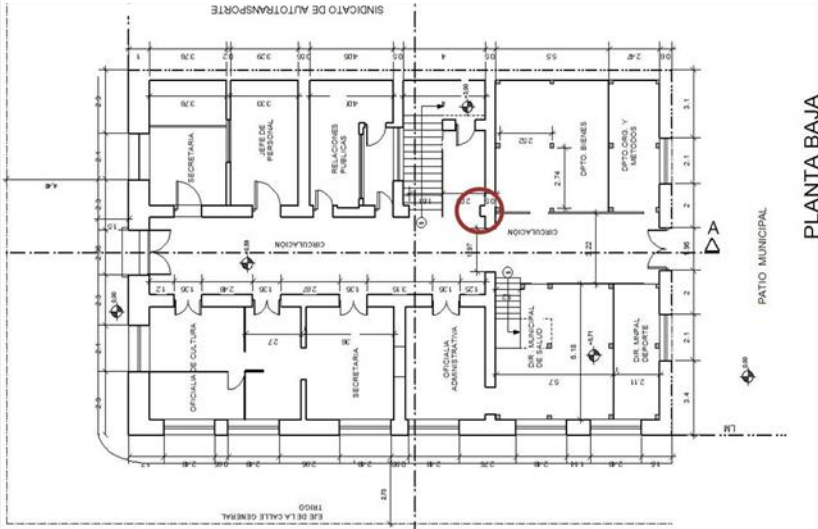
4

| DATOS DEL EDIFICIO | | | DATOS DE LESION | |
|---|---|---|---|---|
| INSTALACIÓN | | INSTALACIÓN ELÉCTRICA IMPROVISADA | CABLES | |

| DATOS DEL EDIFICIO | | | DATOS DE LESION | |
|---|---|---|---|---|
| TERAPEUTICA | | ACANALADO EN MURO PARA INSTALACIÓN DE RIELES Y TUVO GUÍA DE CABLEADO | | |

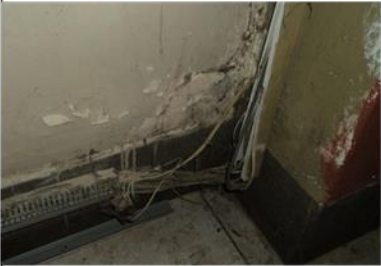
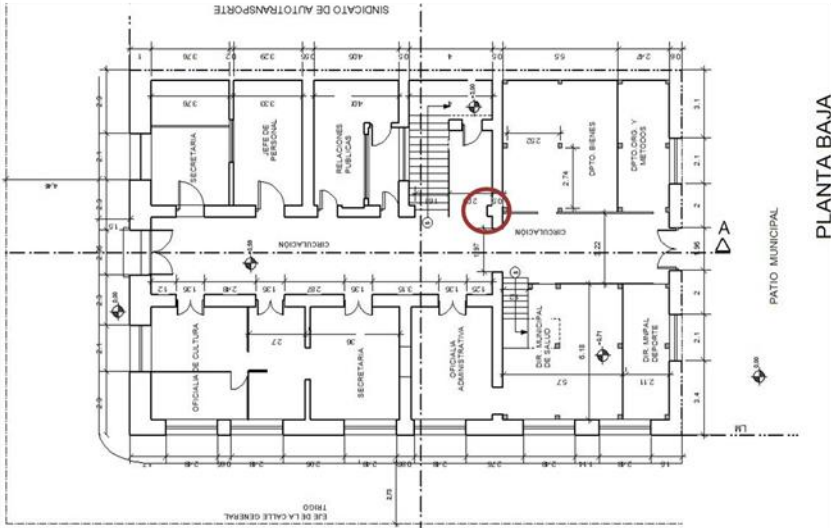
FICHA N°  
5

| DATOS DEL EDIFICIO | | | DATOS DE LESION | |
|---|---|---|---|---|
| INSTALACIÓN | INSTALACIÓN ELÉCTRICA IMPROVISADA | | CABLES | |

| DATOS DEL EDIFICIO | | | DATOS DE LESION | |
|---|---|---|---|---|
| ACANALADO EN MURO PARA INSTALACIÓN DE RIELES Y TUVO GUÍA DE CABLEADO | | | | |

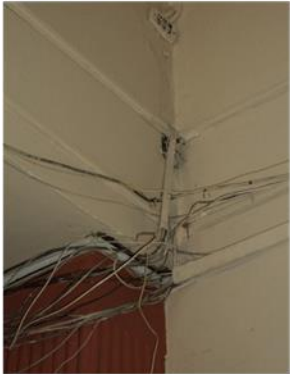
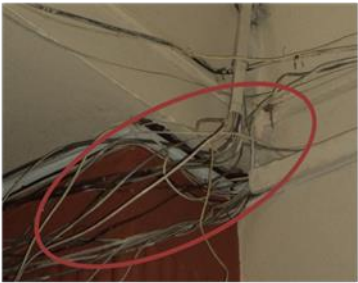
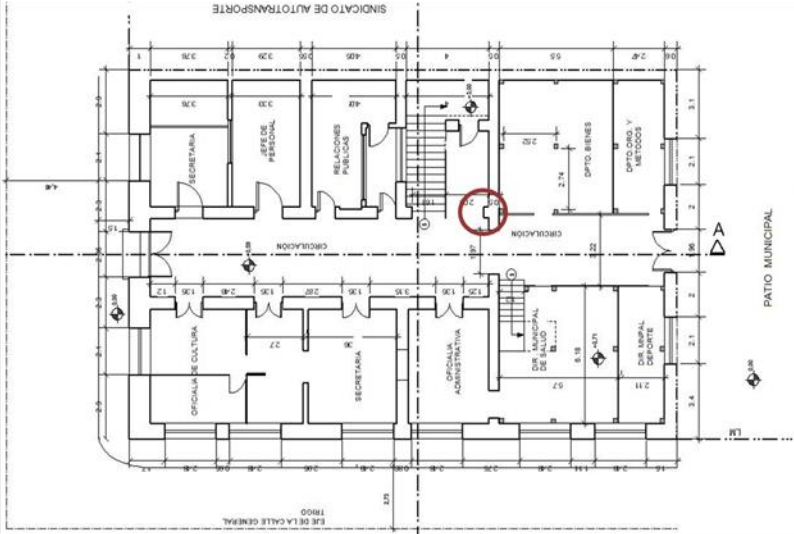
FICHA N°  
**6**

| DATOS DEL EDIFICIO | | | DATOS DE LESION | |
|---|---|---|---|---|
| INSTALACIÓN | INSTALACIÓN ELÉCTRICA IMPROVISADA Y PRECARIA | | CABLES | |

| DATOS DEL EDIFICIO | | | DATOS DE LESION | |
|---|---|---|---|---|
| ACANALADO EN MURO PARA INSTALACIÓN DE RIELES Y TUVO GUÍA DE CABLEADO | | | | |

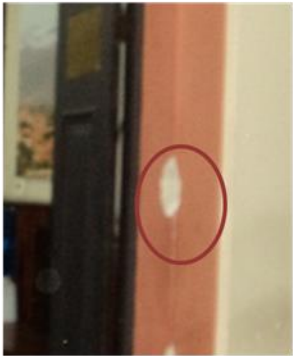
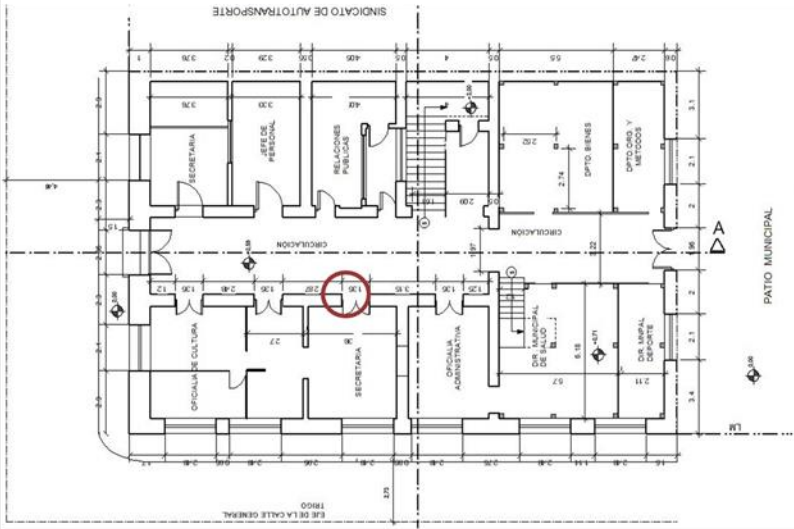
7

| DATOS DEL EDIFICIO | | | DATOS DE LESION | |
|---|---|---|---|---|
| PÓRTICO | | GOLPE | YESO Y PINTURA | |

| DATOS DEL EDIFICIO | | | DATOS DE LESION | |
|---|---|---|---|---|
| REMOSION DE TODO EL MATERIAL DAÑADO PARA SU CAMBIO O RENOVACIÓN | | | | |

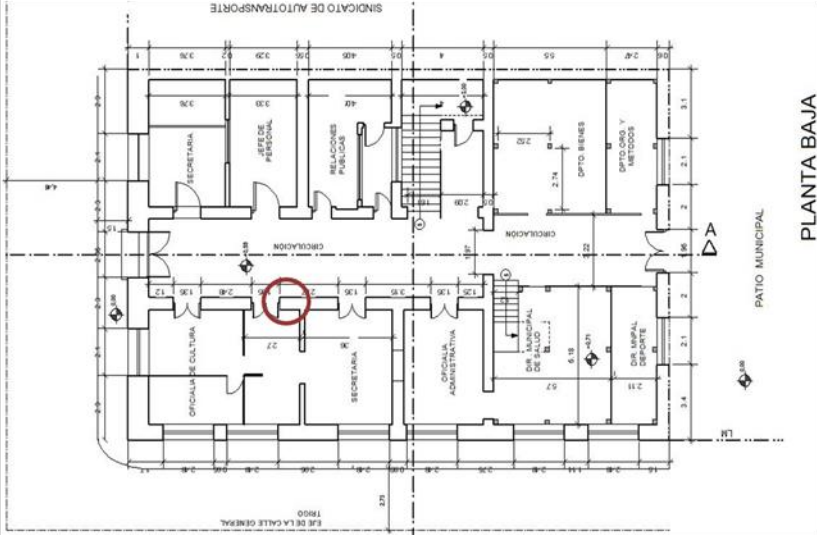
FICHA N°  
8

| DATOS DEL EDIFICIO | | | DATOS DE LESION | |
|---|---|---|---|---|
| PÓRTICO | | GOLPE | YESO Y PINTURA | |

| DATOS DEL EDIFICIO | | | DATOS DE LESION | |
|---|---|---|---|---|
| REMOSION DE TODO EL MATERIAL DAÑADO PARA SU CAMBIO O RENOVACIÓN | | | | |

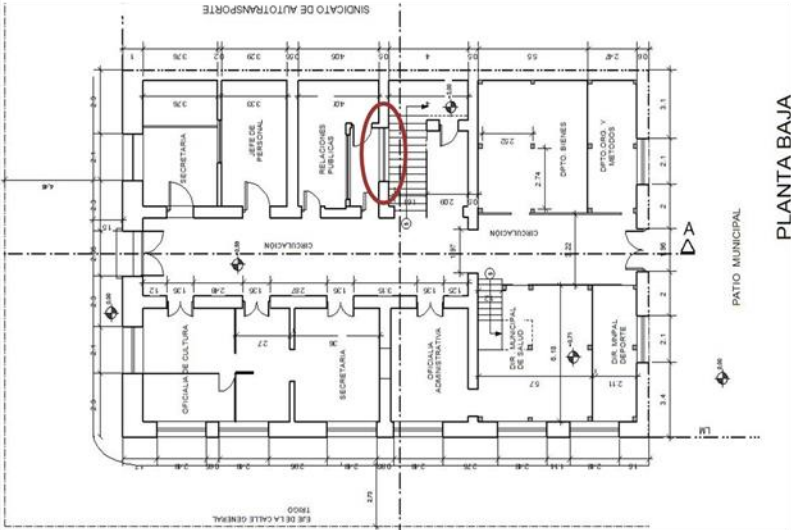
FICHA N°  
9

| DATOS DEL EDIFICIO | | | DATOS DE LESION | |
|---|---|---|---|---|
| VENTANA | ENVEJECIMIENTO DE LA PIEZA | | MADERA Y VIDRIO | |

| DATOS DEL EDIFICIO | | | DATOS DE LESION | |
|---|---|---|---|---|
| RENOVACIÓN DE LA PIEZA PARA LA INSTALACIÓN DE OTRA DE DIMENSIONES MAS GRANDES ESTABLECIDA POR LA PROPUESTA | | | | |

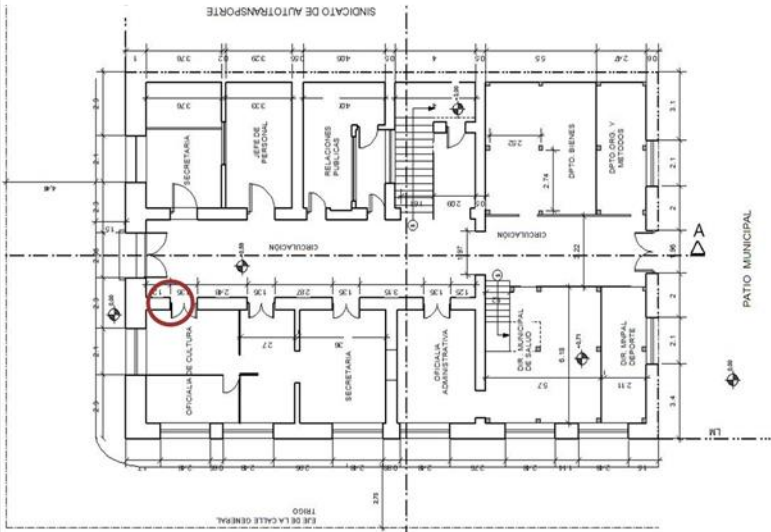
| FICHA TERAPEUTICA | | | | FICHA N°<br>10 | |
|---|---|---|---|---|--|
| PÓRTICO | | HUMEDAD Y FALLAS EN EL ACABADO DEL TRABAJO | | CAL, YESO, CEMENTO Y PINTURA | |

| FICHA TERAPEUTICA | | | | FICHA N°<br>10 | |
|---|---|---|---|---|--|
| REMOSION DE TODO EL MATERIAL DAÑADO PARA SU CAMBIO O RENOVACIÓN | | | | | |

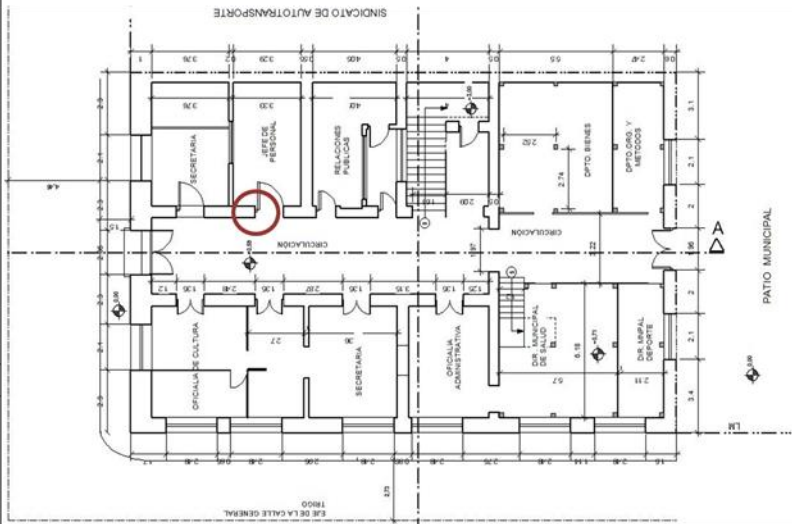
11

| DATOS DEL EDIFICIO | | | DATOS DE LESION | |
|---|---|---|---|---|
| PÓRTICO | GOLPE | | CAL, YESO, CEMENTO Y PINTURA | |

| DATOS DEL EDIFICIO | | | DATOS DE LESION | |
|---|---|---|---|---|
| RENOVACIÓN DE REVOQUE Y ACABADO DE MOLDURA PARA SU RE PINTADO | | | | |

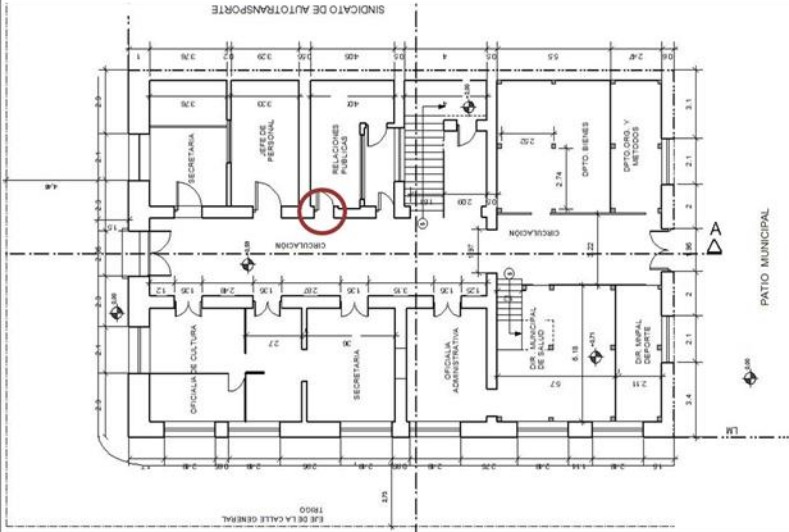
FICHA N°  
12

| DATOS DEL EDIFICIO | | | DATOS DE LESION | |
|---|---|---|---|---|
| CERROJO | | INCOMPATIBILIDAD | CHAPA | |

| DATOS DEL EDIFICIO | | | DATOS DE LESION | |
|---|---|---|---|---|
| CAMBIO O REPARACIÓN DE CERROJO ORIGINAL Y EXTRACCIÓN DE LA CERRADURA AÑADIDA CON CANDADO PARA SU REPARACIÓN DEL DAÑO CAUSADO A LA PUERTA | | | | |

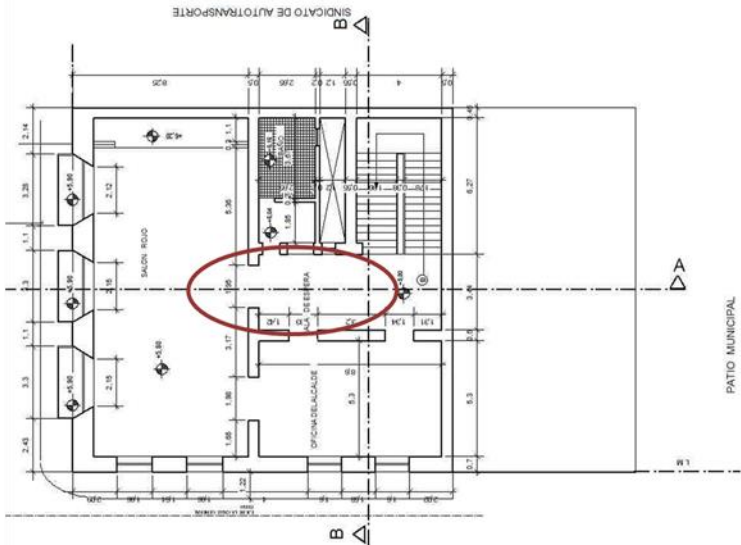
FICHA N°  
**13**

| DATOS DEL EDIFICIO | | | DATOS DE LESION | |
|---|---|---|---|---|
| PISO | ENVEJECIMIENTO HUMEDAD Y POLVO | | ALFOMBRADO | |

| DATOS DEL EDIFICIO | | | DATOS DE LESION | |
|---|---|---|---|---|
| RENOVACIÓN O CAMBIO DEL MATERIAL | | | | |

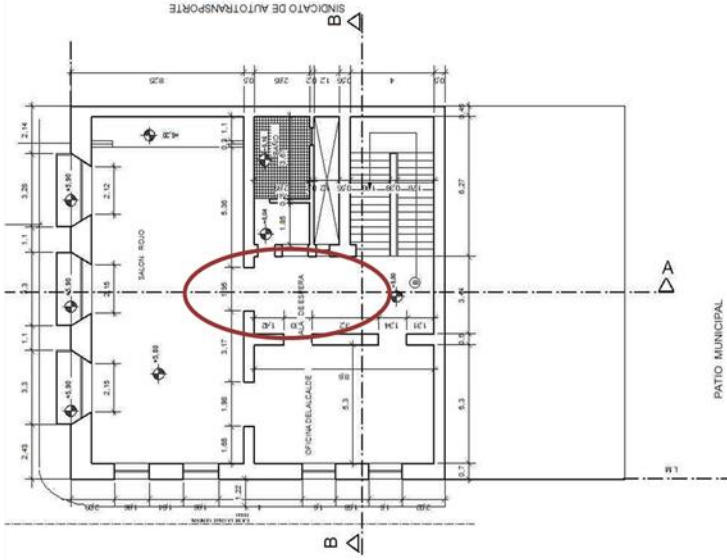
14

| DATOS DEL EDIFICIO | | | DATOS DE LESION | |
|---|---|---|---|---|
| PISO | | ENVEJECIMIENTO Y AGOTAMIENTO DEL AMACHIMBRE | MADERA | |

| DATOS DEL EDIFICIO | | | DATOS DE LESION | |
|---|---|---|---|---|
| RENOVACIÓN O CAMBIO DEL MATERIAL Y CLASIFICACIÓN DE ALGUNAS PIEZAS PARA SE REUTILIZACIÓN | | | | |

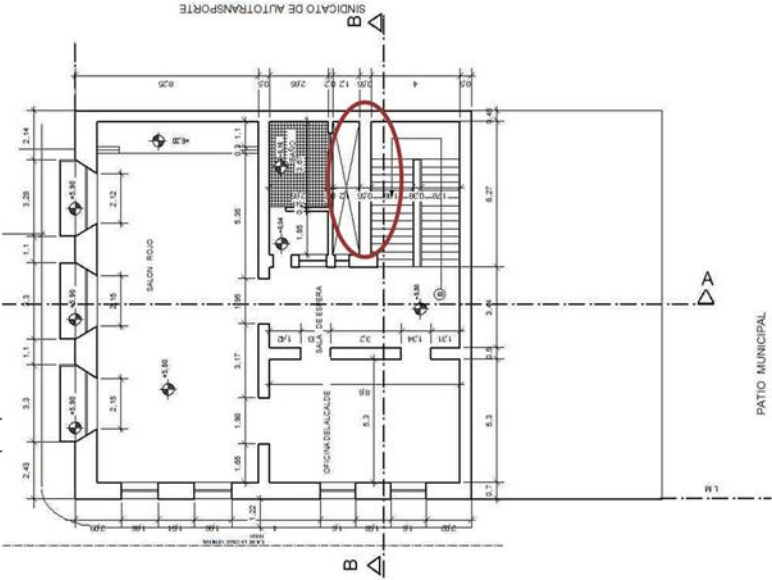
FICHA N°  
15

| DATOS DEL EDIFICIO | | | DATOS DE LESION | |
|---|---|---|---|---|
| REVOQUE | HUMEDAD Y EXPOSICIÓN A LA HUMEDAD | | ,CEMENTO , ARENA Y PINTURA | |

| DATOS DEL EDIFICIO | | | DATOS DE LESION | |
|---|---|---|---|---|
| REMOSION DE TODO EL MATERIAL DAÑADO PARA SU CAMBIO O RENOVACIÓN | | | | |

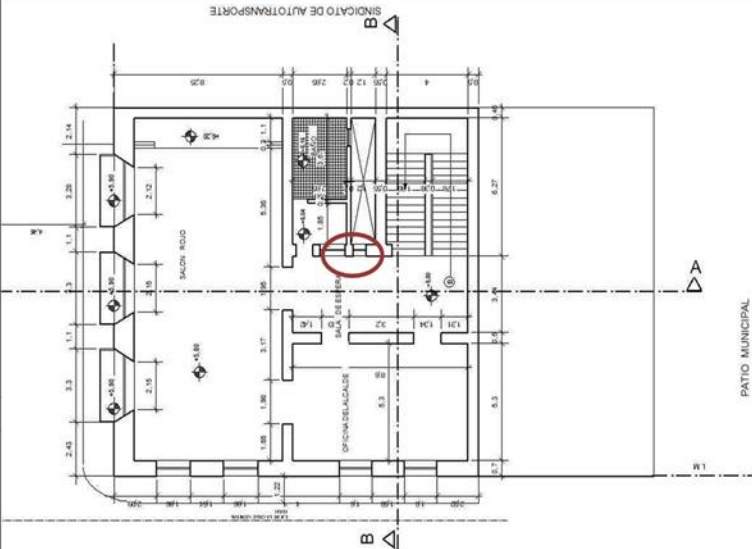
16

| DATOS DEL EDIFICIO | | | DATOS DE LESION | |
|---|---|---|---|---|
| PINTURA Y REVOQUE | | HUMEDAD | CEMENTO, CAL, YESO Y PINTURA | |

| DATOS DEL EDIFICIO | | | DATOS DE LESION | |
|---|---|---|---|---|
| REMOSION DE TODO EL MATERIAL DAÑADO PARA SU CAMBIO O RENOVACIÓN | | | | |

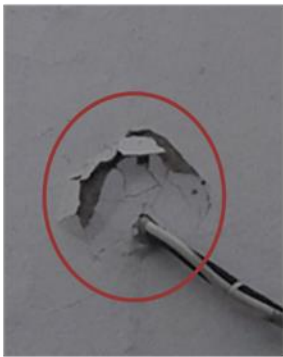
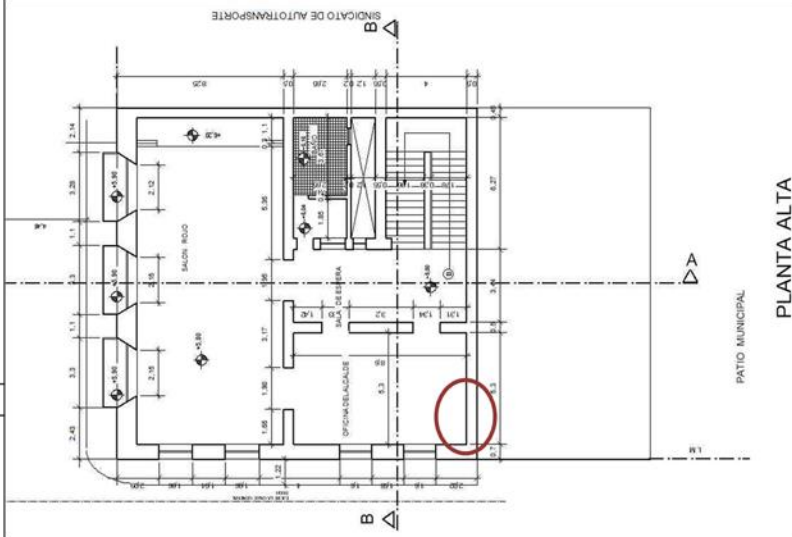
| DATOS DEL EDIFICIO | | | DATOS DE LESION | |
|---|---|---|---|---|
| REVOQUE, MURO | HUMEDAD POR ELEMENTO AÑADIDO COMO ES EL AIRE ACONDICIONADO | | CEMENTO, CAL, YESO Y PINTURA | |

| DATOS DEL EDIFICIO | | | DATOS DE LESION | |
|---|---|---|---|---|
| <b>TERAPEUTICA</b><br>RE UBICACIÓN DEL ARTEFACTO Y REMOCIÓN DE TODO EL MATERIAL DAÑADO PARA SU CAMBIO O RENOVACIÓN | | | | |

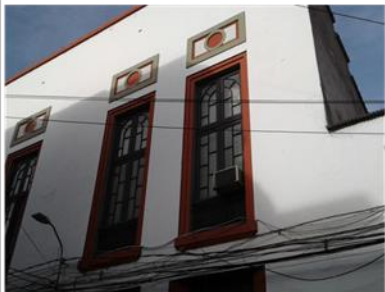
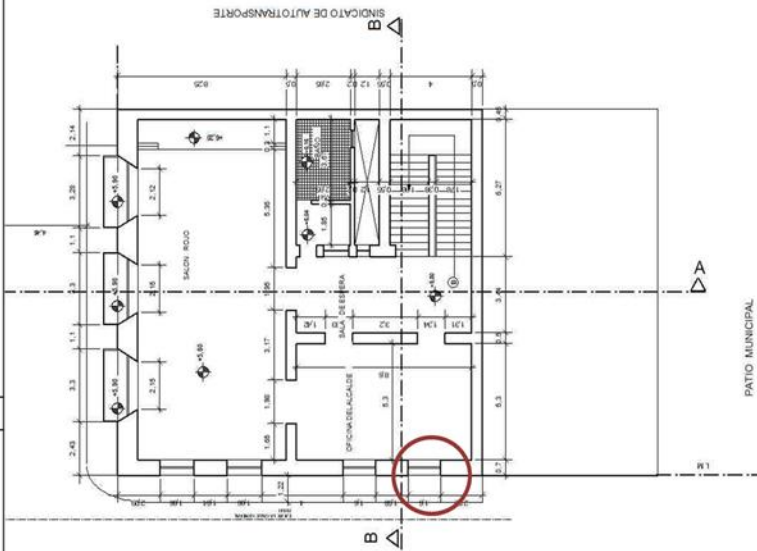
| DATOS DEL EDIFICIO | | | DATOS DE LESION | |
|---|---|---|---|---|
| VENTANA | INSTALACIÓN IMPROVISADA DEL ARTEFACTO | | VIDRIO | |

| DATOS DEL EDIFICIO | | | DATOS DE LESION | |
|---|---|---|---|---|
| RE UBICACIÓN DEL ARTEFACTO EN UN LUGAR ESTRATÉGICO Y RENOVACIÓN DEL VIDRIO DE LA VENTANA<br>REMOVIDO PARA SU INSTALACIÓN | | | | |

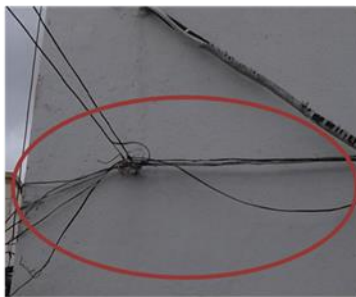
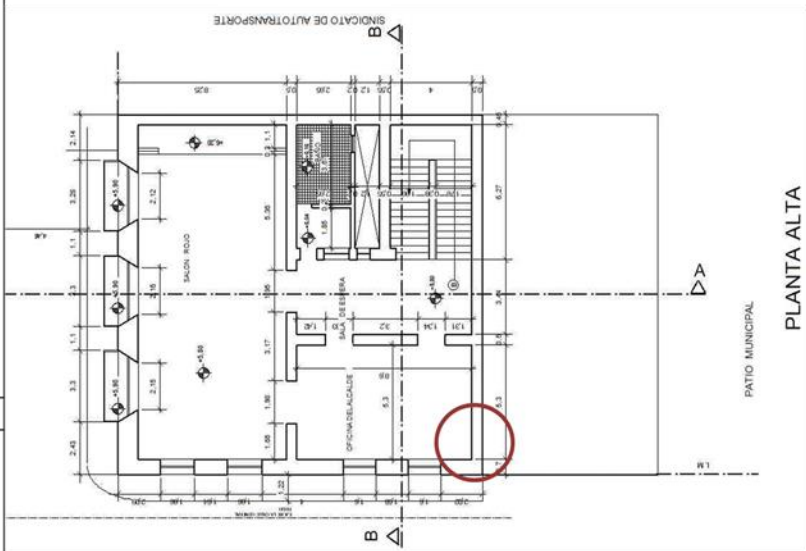
| DATOS DEL EDIFICIO | | | DATOS DE LESION | |
|---|---|---|---|---|
| INSTALACIÓN ELÉCTRICA | CABLEADO PRECARIO | | CABLES | |

| DATOS DEL EDIFICIO | | | DATOS DE LESION | |
|---|---|---|---|---|
| ACANALADO EN MURO PARA INSTALACIÓN DE RIELES Y/O TUVO GUÍA DE CABLEADO | | | | |

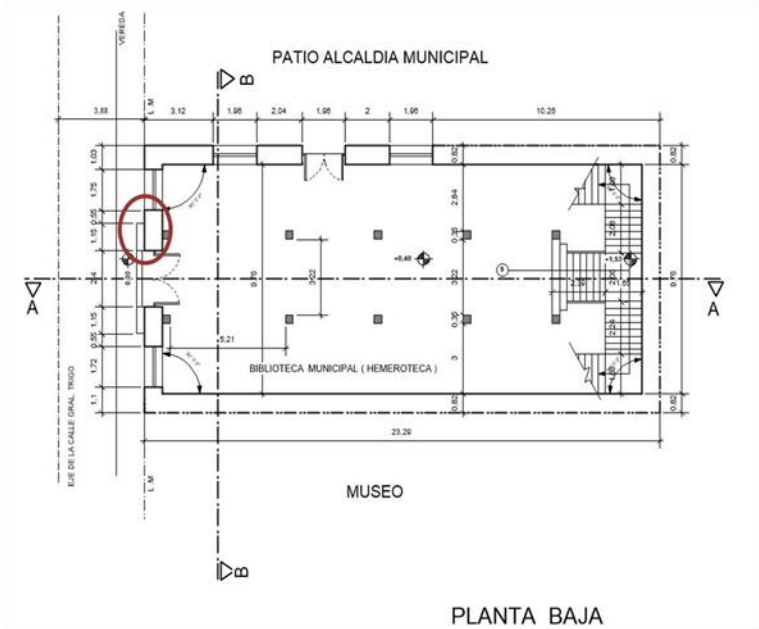
| CAUSAS DE LESIONES A TRATARSE | | |
|---|---|---|
| PILASTRAS | HUMEDAD Y EXPOSICIÓN A LA INTEMPERIE | CEMENTO, CAL, YESO, ARENA Y LADRILLO GAMBOTA |

| TERAPEUTICA |
|---|
| LIMPIEZA DE LA ZONA AFECTADA PARA SU RENOVACIÓN DEL REVOQUE Y PINTURA DE EXTERIORES |

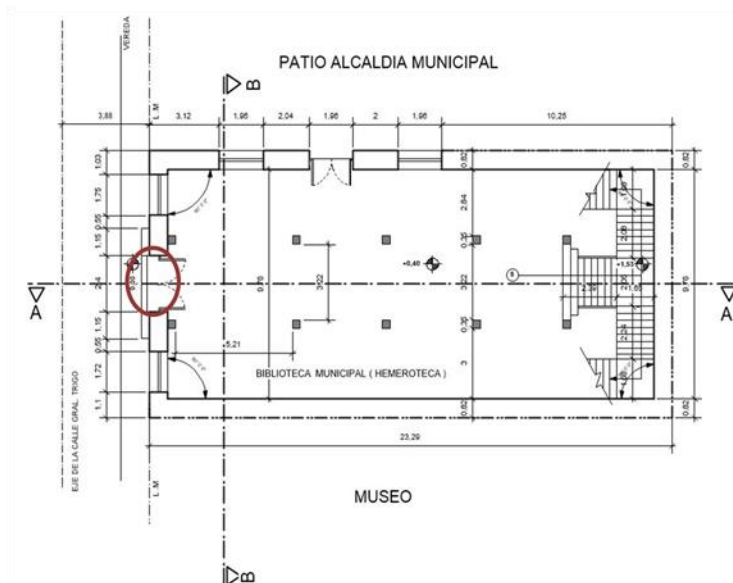
| DATOS DEL EDIFICIO | | | DATOS DE LESION | |
|---|---|---|---|---|
| GRADA | | HUMEDAD Y EXPOSICIÓN A LA INTEMPERIE | CEMENTO Y ARENA | |

| DATOS DEL EDIFICIO | | | DATOS DE LESION | |
|---|---|---|---|---|
| LIMPIEZA DE LA ZONA AFECTADA PARA SU RENOVACIÓN DEL REVOQUE | | | | |

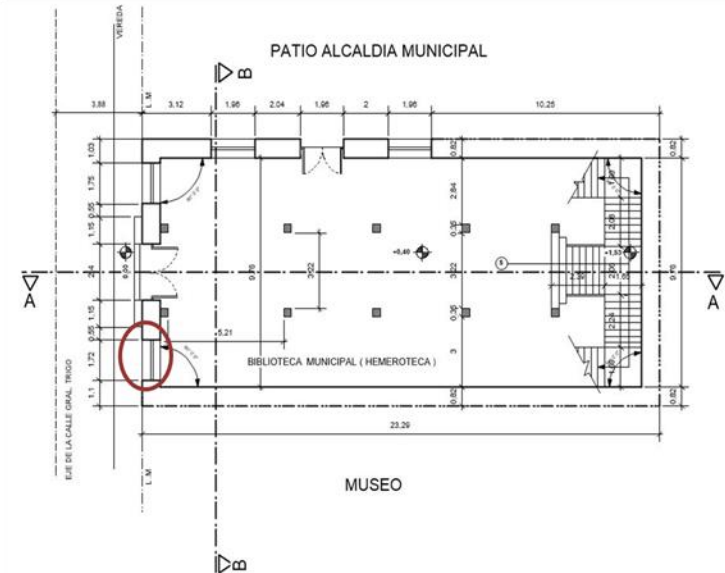
| DATOS DEL EDIFICIO | | | DATOS DE LESION | |
|---|---|---|---|---|
| VENTANA | | HUMEDAD Y EXPOSICIÓN A LA INTEMPERIE | MADERA | |

| DATOS DEL EDIFICIO | | | DATOS DE LESION | |
|---|---|---|---|---|
| LIJADO , PINTADO Y BARNIZADO DEL MARCO DE LA VENTANA | | | | |

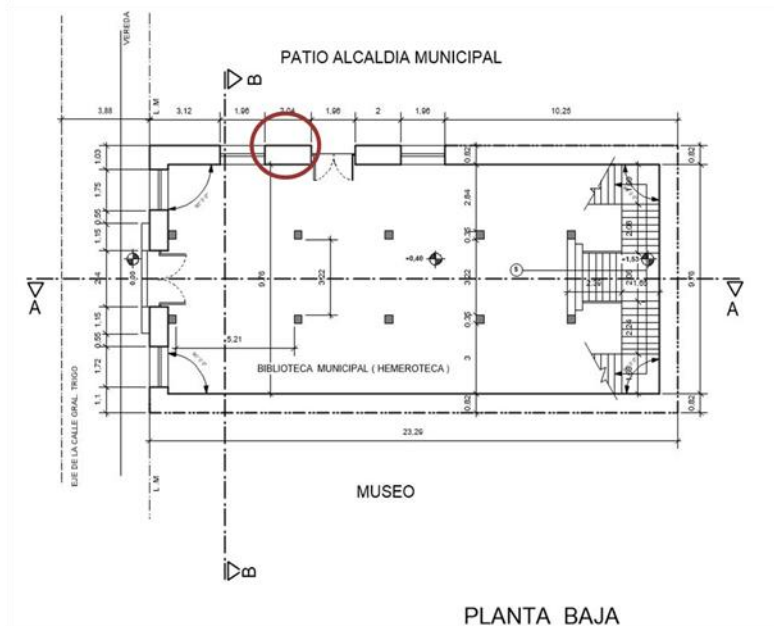
| DATOS DEL EDIFICIO | | | DATOS DE LESION | |
|---|---|---|---|---|
| REVOQUE | | HUMEDAD Y EXPOSICIÓN A LA INTEMPERIE | CAL, YESO Y CEMENTO | |

| DATOS DEL EDIFICIO | | | DATOS DE LESION | |
|---|---|---|---|---|
| EXTRACCIÓN DEL MATERIAL DAÑADO Y RENOVACIÓN DEL REVOQUE Y PINTADO O ESMALTADO CON PINTURA DE EXTERIORES | | | | |

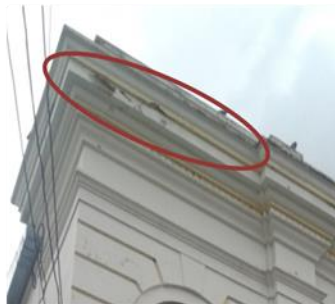
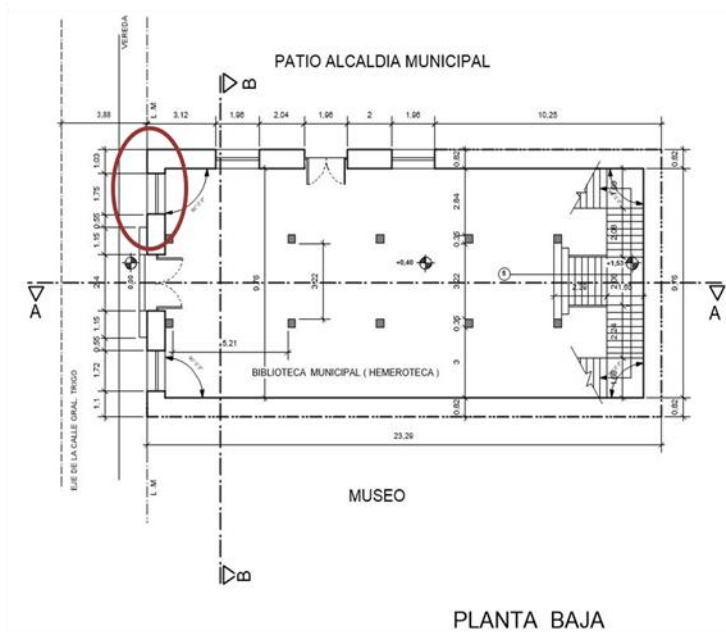
| DATOS DEL EDIFICIO | | | DATOS DE LESION | |
|---|---|---|---|---|
| MOLDURA | HUMEDAD Y EXPOSICIÓN A LA INTEMPERIE | | CAL, YESO Y CEMENTO | |

| DATOS DEL EDIFICIO | | | DATOS DE LESION | |
|---|---|---|---|---|
| TERAPEUTICA | | EXTRACCIÓN DEL MATERIAL DAÑADO Y RENOVACIÓN DEL REVOQUE Y PINTADO O ESMALTADO CON PINTURA DE EXTERIORES | | |

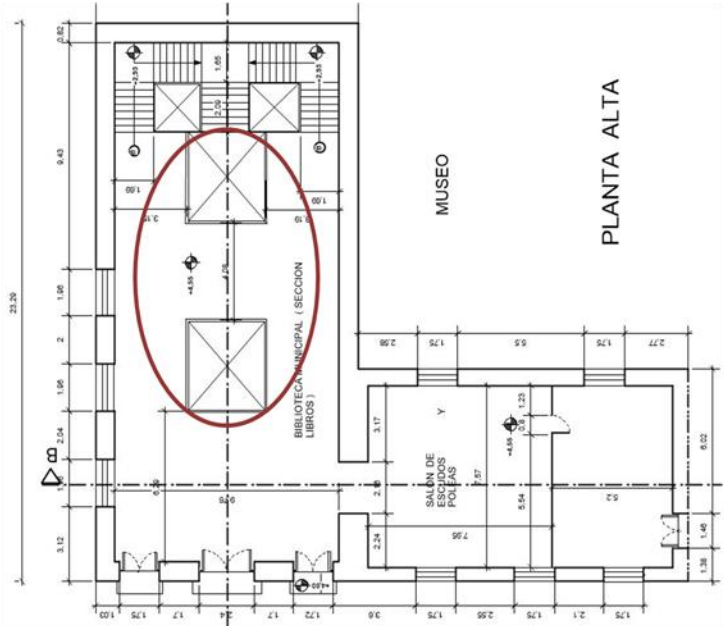
| TRAGALUZ | | HUMEDAD Y FILTRACIÓN DE AGUA | POLIPROPILENO | | |

| RENOVACIÓN DEL POLIPROPILENO Y REPARACIÓN DE LA CUBIERTA | | | | | |

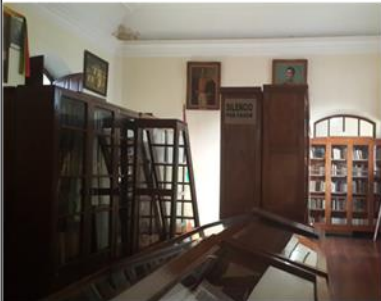
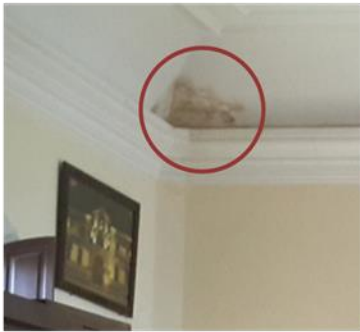
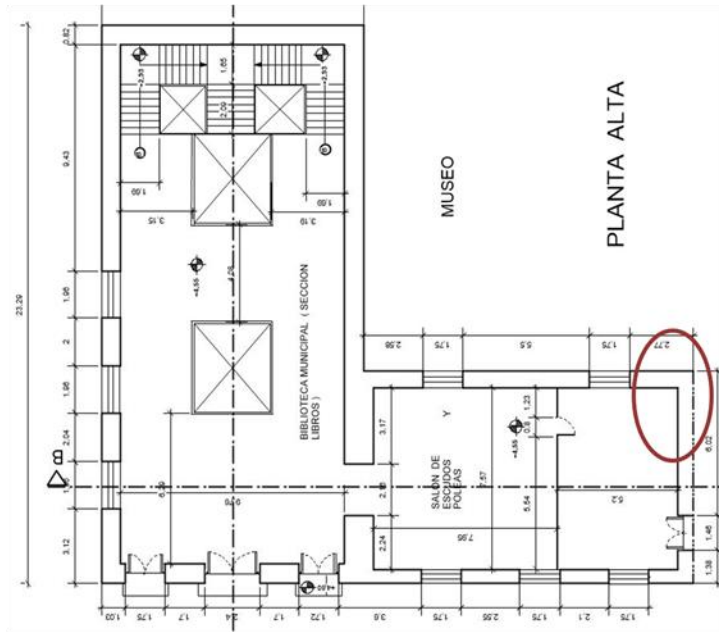
| DATOS DEL EDIFICIO | | | DATOS DE LESION | |
|---|---|---|---|---|
| REVOQUE | HUMEDAD Y FILTRACIÓN DE AGUA | | CAL YESO Y PINTURA | |

| DATOS DEL EDIFICIO | | | DATOS DE LESION | |
|---|---|---|---|---|
| REMOCIÓN DEL MATERIAL DAÑADO RENOVACIÓN DEL REVOQUE Y REPARACIÓN DE LA CUBIERTA | | | | |

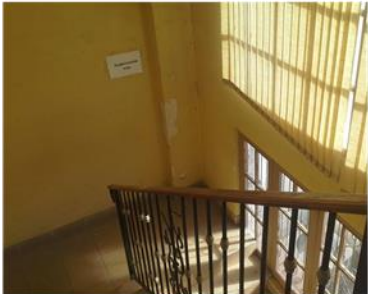
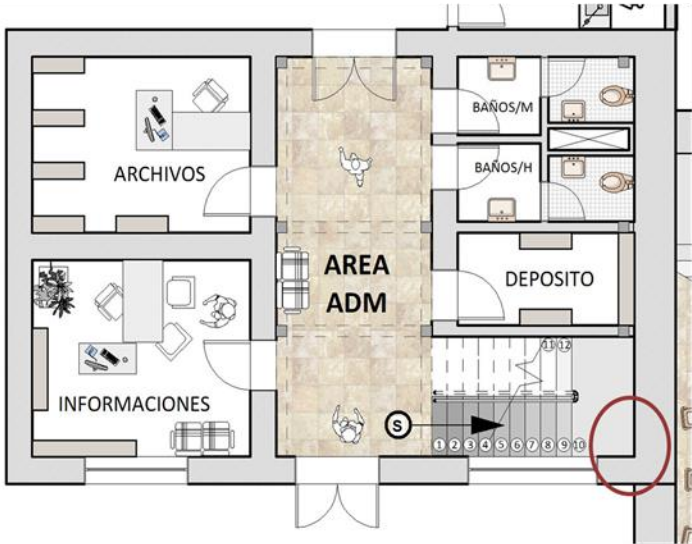
| FICHA TERAPEUTICA | | | | FICHA N°<br>1 |
|---|---|---|---|---|
| REVOQUE | | HUMEDAD | YESO Y PINTURA | |

| FICHA TERAPEUTICA | | | | FICHA N°<br>1 |
|---|---|---|---|---|
| <p align="center"><b>TERAPEUTICA</b></p> <p>REMOCIÓN DEL MATERIAL AFECTADO Y REPOSICIÓN DEL REVOQUE</p> | | | | |

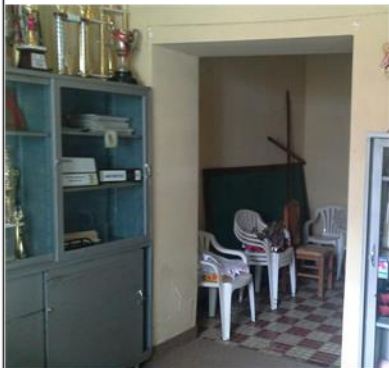
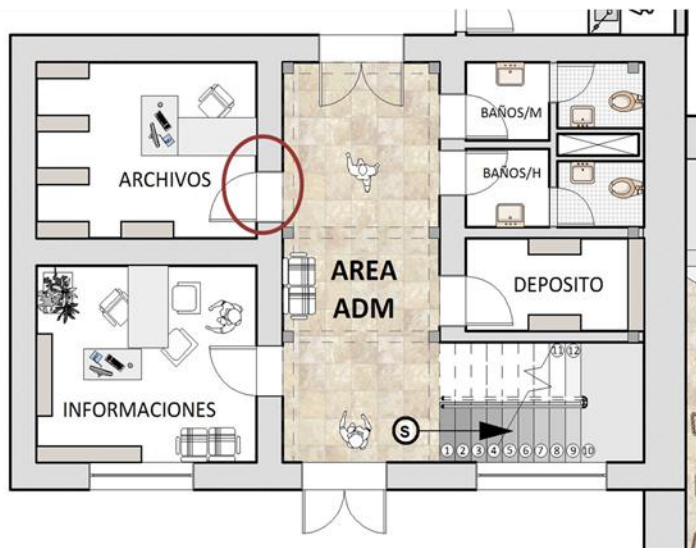
| DATOS DEL EDIFICIO | | | DATOS DE LESION | |
|---|---|---|---|---|
| REVOQUE | HUMEDAD | | YESO Y PINTURA | |

| DATOS DEL EDIFICIO | | | DATOS DE LESION | |
|---|---|---|---|---|
| REMOCIÓN DEL MATERIAL AFECTADO Y REPOSICIÓN DEL REVOQUE | | | | |

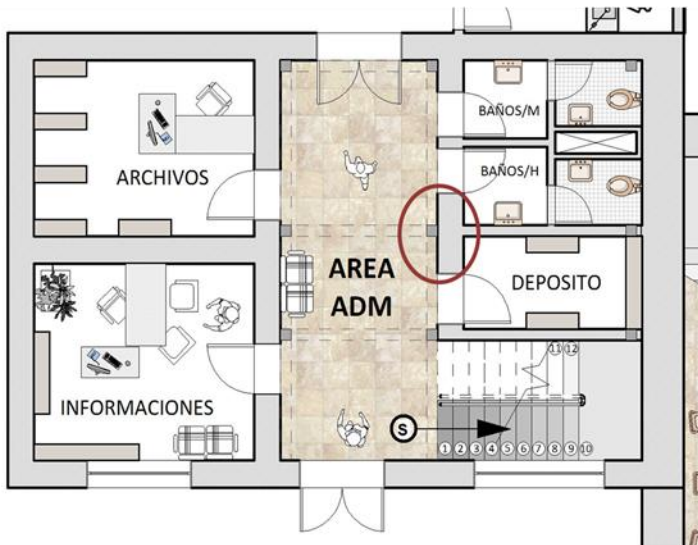
| DATOS DEL EDIFICIO | | | DATOS DE LESION | |
|---|---|---|---|---|
| PINTURA, REVOQUE | GOLPE O ROCE CON PUERTA | | YESO Y PINTURA | |

| DATOS DEL EDIFICIO | | | DATOS DE LESION | |
|---|---|---|---|---|
| REMOCIÓN DEL MATERIAL AFECTADO Y REPOSICIÓN DEL REVOQUE | | | | |

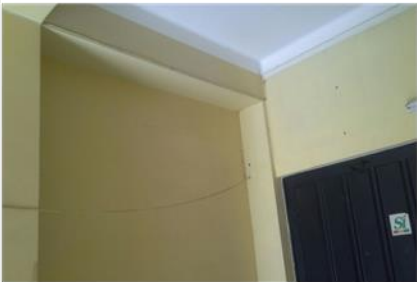
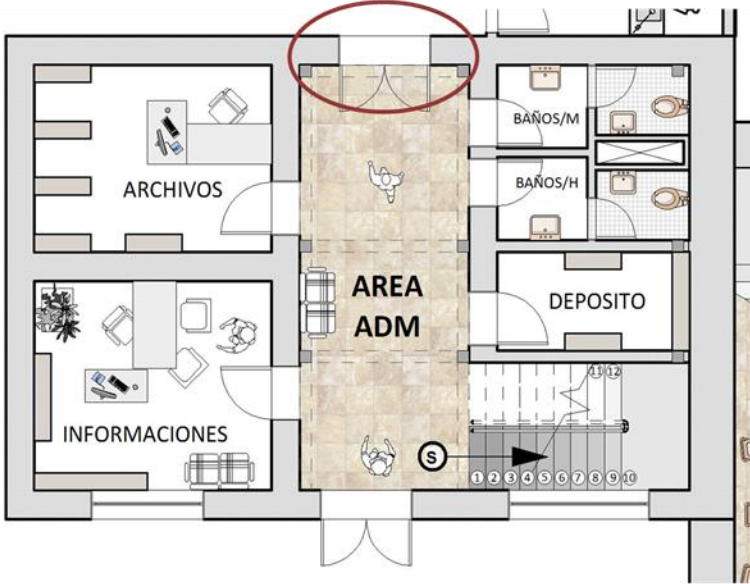
| DATOS DEL EDIFICIO | | | DATOS DE LESION | |
|---|---|---|---|---|
| INSTALACIÓN ELÉCTRICA | INSTALACIÓN IMPROVISADA | | CABLE | |

| DATOS DEL EDIFICIO | | | DATOS DE LESION | |
|---|---|---|---|---|
| ACANALADO EN EL MURO PARA INSTALACIÓN DE RIELES O TUBO PARA CABLEADO | | | | |

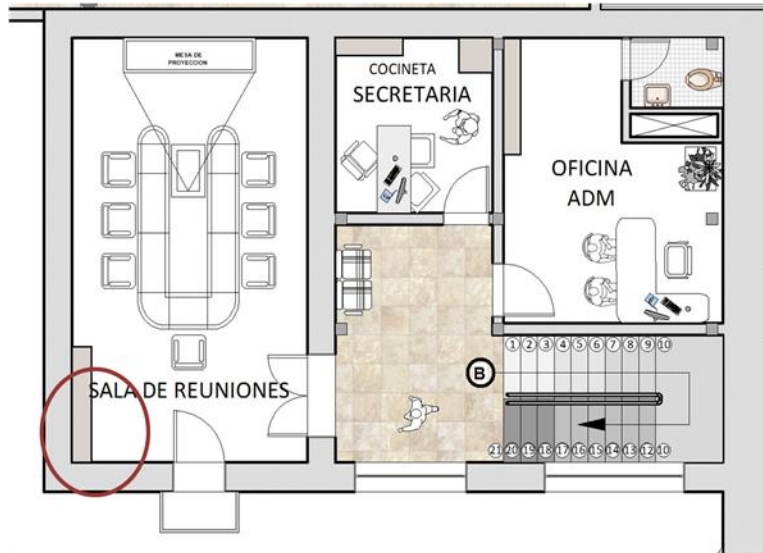
| DATOS DEL EDIFICIO | | | DATOS DE LESION | |
|---|---|---|---|---|
| CIELO FALSO | DESPRENDIMIENTO Y AGRIETAMIENTO | | REVOQUE DE YESO Y PINTURA | |

| DATOS DEL EDIFICIO | | | DATOS DE LESION | |
|---|---|---|---|---|
| EXTRACCIÓN DEL MATERIAL SUELTO O DAÑADO PARA LA SUSTITUCIÓN DEL REVOQUE | | | | |

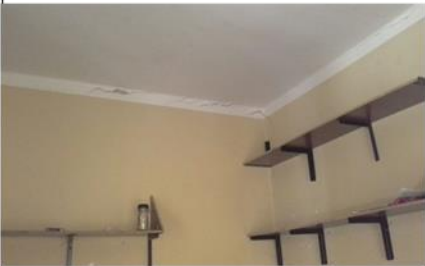
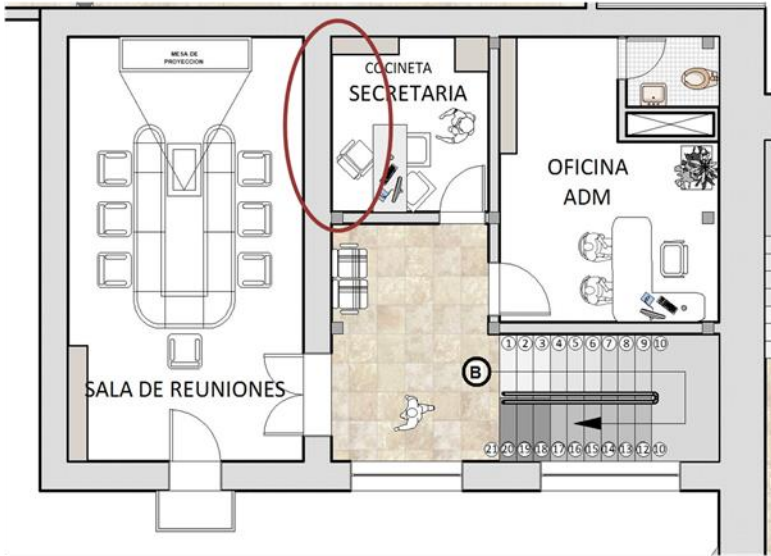
| DATOS DEL EDIFICIO | | | DATOS DE LESION | |
|---|---|---|---|---|
| CIELO FALSO | | DESPRENDIMIENTO Y AGRIETAMIENTO | REVOQUE DE YESO Y PINTURA | |

| DATOS DEL EDIFICIO | | | DATOS DE LESION | |
|---|---|---|---|---|
| EXTRACCIÓN DEL MATERIAL SUELTO O DAÑADO PARA LA SUSTITUCIÓN DEL REVOQUE | | | | |

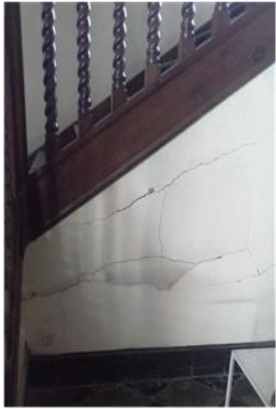
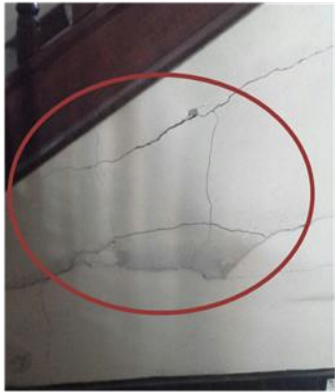
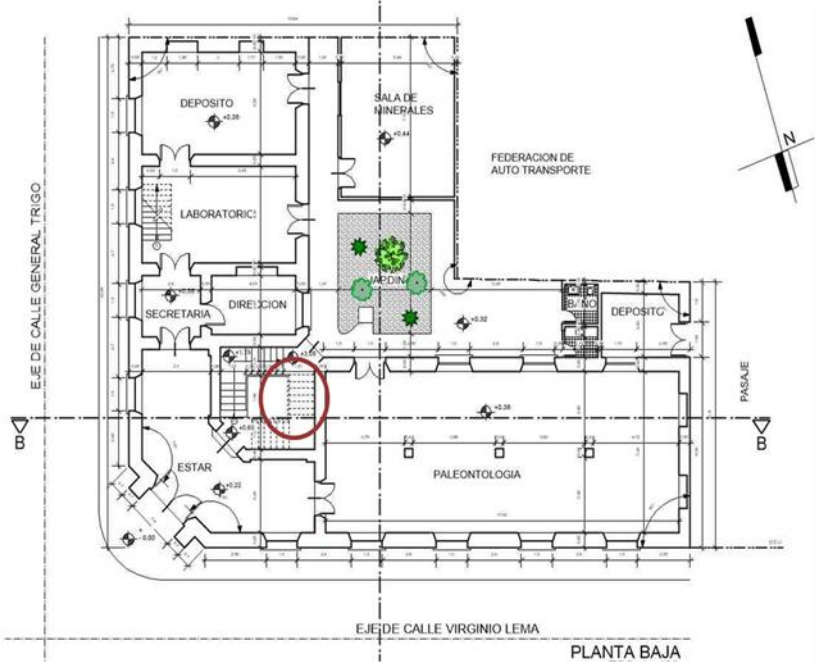
| DATOS DEL EDIFICIO | | | DATOS DE LESION | |
|---|---|---|---|---|
| ESCALERA | HUMEDAD | | CAL Y CEMENTO | |

| DATOS DEL EDIFICIO | | | DATOS DE LESION | |
|---|---|---|---|---|
| EXTRACCIÓN DEL MATERIAL DAÑADO PARA CAMBIO DE REVOQUE | | | | |
