**REPORTE FOTOGRÁFICO RECORRIDO DEL TRAMO  
COLON NORTE (CRUCE SAN NICOLAS) – COLON SUD**

**REPORTE FOTOGRÁFICO PUNTOS DE REFERENCIA**  
**EVOLUCIÓN SUPERFICIAL Y ESTRUCTURAL TRAMO COLON NORTE**  
**(CRUCE SAN NICOLAS) – COLON SUD**

<b>METODO PCI (INDICE DE CONDICION DEL PAVIMENTO)</b>				
<b>ZONA DE ESTUDIO "COLON NORTE (CRUCE SAN NICOLAS) - COLON SUD "</b>				
<b>Prog. Inicio</b>	0+000	<b>Área (m²)</b>	230	<b>Inspeccionado por:</b>
<b>Prog. Final</b>	1+024	<b>Fecha:</b>	09/06/2020	Erika Carla Canaviri Poma
<b>Fallas</b>		<b>Unidad de medida</b>	<b>Fallas</b>	<b>Unidad de medida</b>

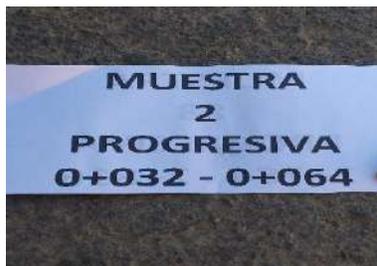
N°	TIPO DE FALLAS	SEVERIDAD	CARRIL
1	Fisuración Incipiente	L	L.C.
2	Surcos	M	Izda.
3			
4

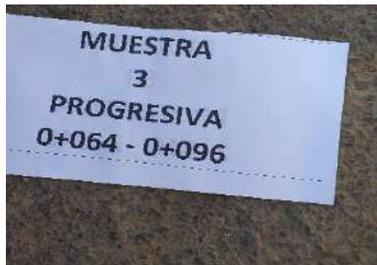
N°	TIPO DE FALLAS	SEVERIDAD	CARRIL
1	Fisuración Incipiente	L	L.C.
2	Surcos	M	Izda.
3	Fisura longitudinal	M	Dcha.
4

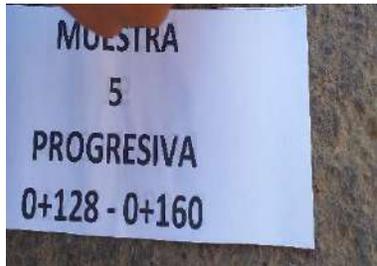
N°	TIPO DE FALLAS	SEVERI - DAD	CARRIL
1	Fisura de Borde	L	Izda.
2	Fisura longitudinal	M	Dcha.
3	Fisura longitudinal	H	Izda.
4	Fisura longitudinal	L	Izda.

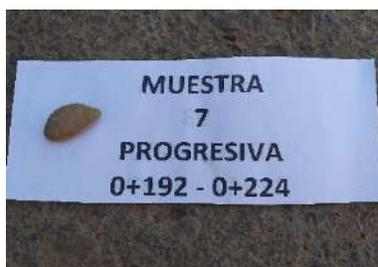
N°	TIPO DE FALLAS	SEVERI - DAD	CARRIL
1	Fisura transversal	M	Dcha.
2	Fisura longitudinal	L	Dcha.
3	Descascaramiento	H	Izda.
4

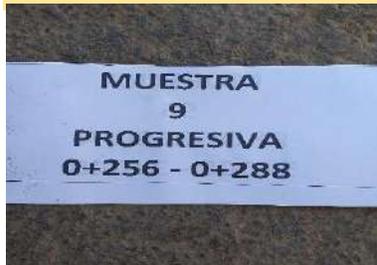
N°	TIPO DE FALLAS	SEVERIDAD	CARRIL
1	Descascaramiento	H	Izda.
2	Fisura longitudinal	L	Izda.
3	Descascaramiento	H	Izda.
4

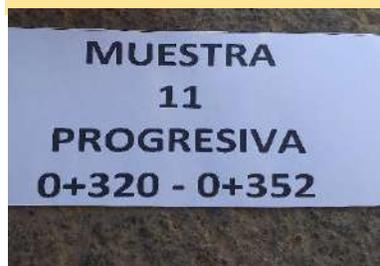
N°	TIPO DE FALLAS	SEVERI - DAD	CARRIL
1	Fisura transversal	L	Izda.
2	Descascaramiento	H	Dcha.
3	Descascaramiento	H	Dcha.
4	Desintegración	M	Izda.

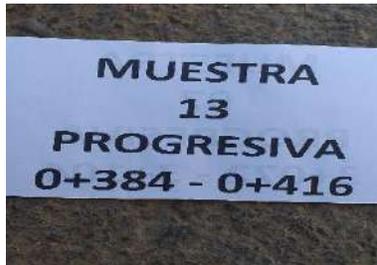
N°	TIPO DE FALLAS	SEVERI - DAD	CARRIL
1	Fisura Borde	M	Izda.
2	Fisura longitudinal	L	Izda.
3			
4

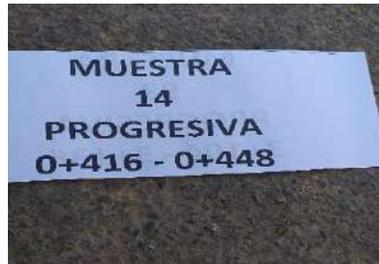
N°	TIPO DE FALLAS	SEVERI - DAD	CARRIL
1	Fisura Borde	L	Izda.
2	Fisura longitudinal	M	Izda.
3			
4

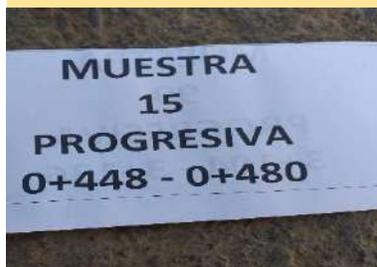
N°	TIPO DE FALLAS	SEVERIDAD	CARRIL
1	Fisura incipiente	L	Izda.
2	Fisura longitudinal	M	Dcha.
3	Descascaramiento	H	Dcha.
4

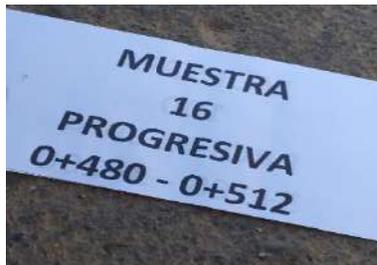
N°	TIPO DE FALLAS	SEVERI - DAD	CARRIL
1	Fisura transversal	M	Izda.
2	Fisura incipiente	L	Dcha.
3			
4

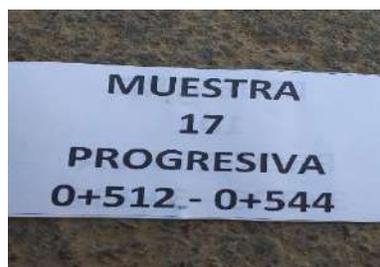
N°	TIPO DE FALLAS	SEVERIDAD	CARRIL
1	Fisura transversal	L	Izda.
2	Descascaramiento	H	Dcha.
3	Descascaramiento	H	Dcha.
4	Desintegración	M	Izda.

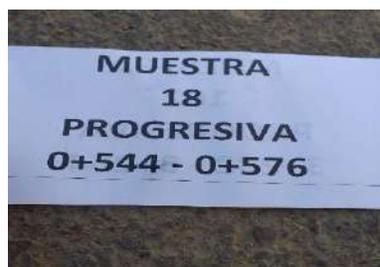
N°	TIPO DE FALLAS	SEVERIDAD	CARRIL
1	Fisura transversal	L	Izda.
2	Descascaramiento	H	Dcha.
3	Descascaramiento	H	Dcha.
4

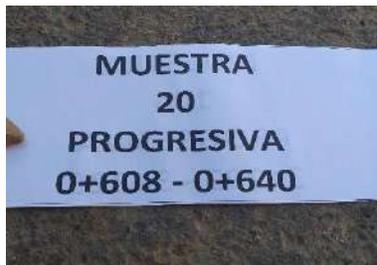
N°	TIPO DE FALLAS	SEVERIDAD	CARRIL
1	Grieta longitudinal	H	Izda.
2	Fisura incipiente	L	Dcha.
3	Fisura de Borde	L	Dcha.
4	Desintegración	M	Dcha.

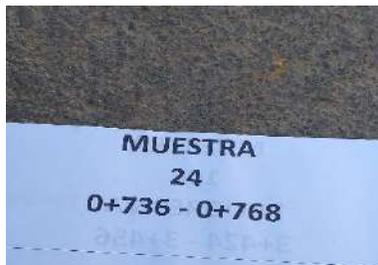
N°	TIPO DE FALLAS	SEVERIDAD	CARRIL
1	Fisura Incipiente	L	L.C.

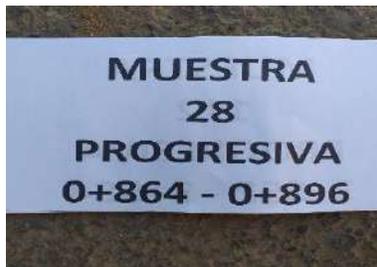
N°	TIPO DE FALLAS	SEVERIDAD	CARRIL
1	Fisura incipiente	L	L.C.
2	Grietas transversal	H	Dcha.
3	Grietas longitudinal	H	Dcha.
4

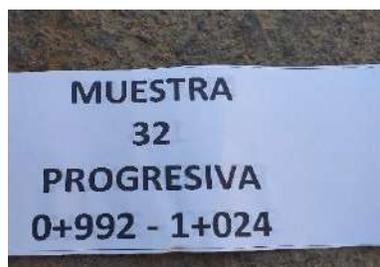
N°	TIPO DE FALLAS	SEVERIDAD	CARRIL
1	Fisura incipiente	L	L.C.
2			
3			
4

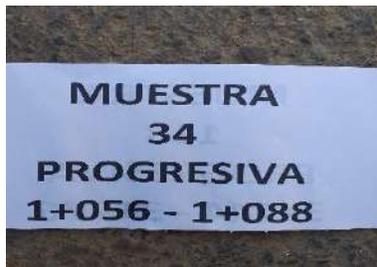
N°	TIPO DE FALLAS	SEVERIDAD	CARRIL
1	Piel de Cocodrilo	M	Dcha.
2	Fisura incipiente	L	C.L.
3			
4

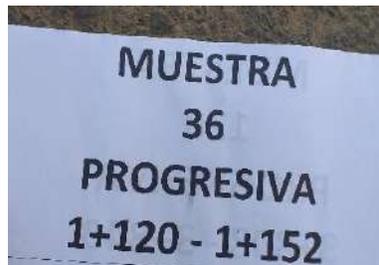
N°	TIPO DE FALLAS	SEVERIDAD	CARRIL
1	Grieta longitudinal	H	Izda.
2	Piel de Cocodrilo	L	Dcha.
3			
4

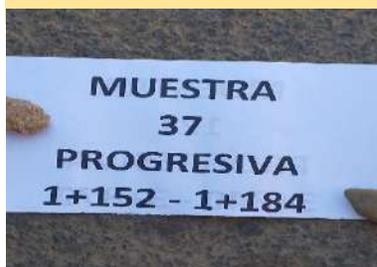
N°	TIPO DE FALLAS	SEVERI - DAD	CARRIL
1	Fisura longitudinal	M	Izda.
2	Fisura incipiente	L	C.L.
3			
4

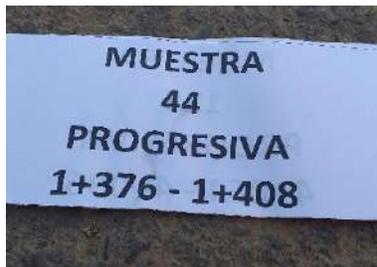
N°	TIPO DE FALLAS	SEVERIDAD	CARRIL
1	Fisura longitudinal	L	Izda.
2	Fisura longitudinal	M	Dcha.
3	Fisura transversal	M	Dcha.
4

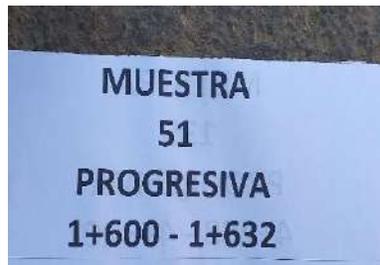
N°	TIPO DE FALLAS	SEVERIDAD	CARRIL
1	Fisura longitudinal	L	Dcha.
2	Fisura de Borde	M	Izda.
3			
4

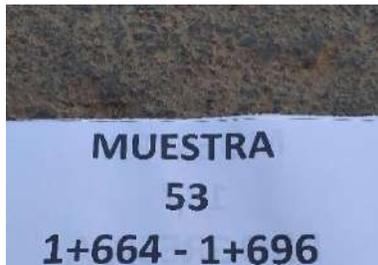
N°	TIPO DE FALLAS	SEVERIDAD	CARRIL
1	(2) Hueco	M	Dcha.
2	Descascaramiento	H	Dcha.
3	Fisura longitudinal	M	Izda.
4	Fisura longitudinal	L	Dcha.

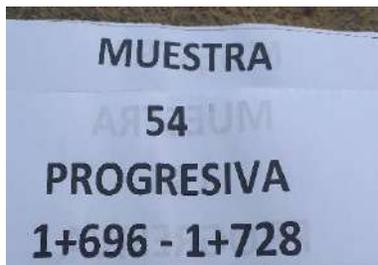
N°	TIPO DE FALLAS	SEVERIDAD	CARRIL
1	Fisura longitudinal	M	Dcha.
2	Fisura longitudinal	L	Izda.
3			
4

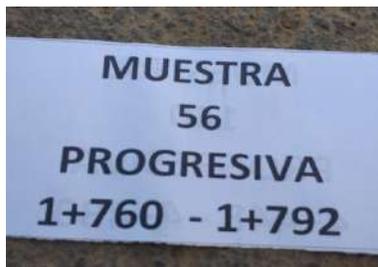
N°	TIPO DE FALLAS	SEVERIDAD	CARRIL
1	Grieta longitudinal	H	Izda.
2	Fisura longitudinal	M	Dcha.
3			
4

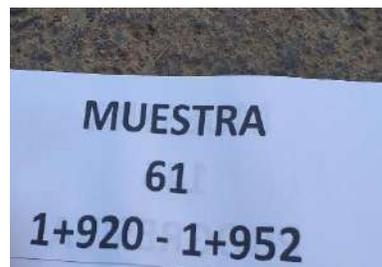
Imagen de la patología Croquis de la ubicación de la patología	N°	TIPO DE FALLAS	SEVERI - DAD	CARRIL
	1	(7) Descascaramiento	H	Izda.
	2	Hueco	M	Izda.
	3	Fisura longitudinal	M	Dcha.
	4

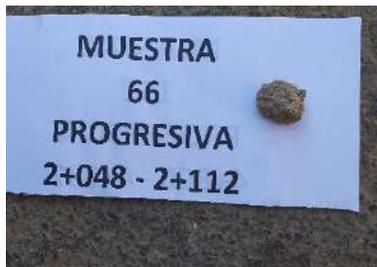
N°	TIPO DE FALLAS	SEVERIDAD	CARRIL
1	Fisura longitudinal	L	Dcha.
2	Descascaramiento	H	Izda.
3			
4

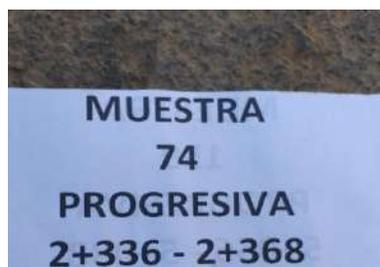
N°	TIPO DE FALLAS	SEVERIDAD	CARRIL
1	Fisura longitudinal	M	Izda.
2	Fisura transversal	M	Dcha.
3	Fisura longitudinal	M	Izda.

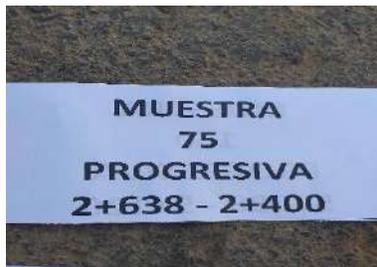
N°	TIPO DE FALLAS	SEVERIDAD	CARRIL
1	Fisura longitudinal	M	Izda.
2	Grieta longitudinal	H	Izda.
3	Fisura longitudinal	M	Dcha.

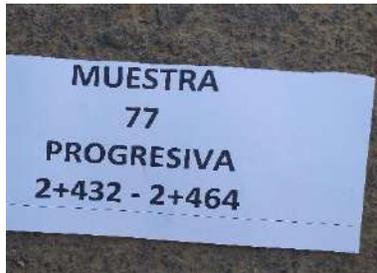
N°	TIPO DE FALLAS	SEVERIDAD	CARRIL
1	Fisura longitudinal	L	Izda.
2	Fisura longitudinal	M	Dcha.
3	Fisura longitudinal (2)	M	C.L.
4	Grieta longitudinal	H	Izda.

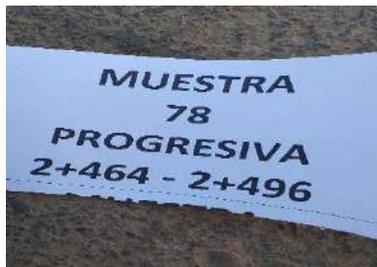
N°	TIPO DE FALLAS	SEVERIDAD	CARRIL
1	Grieta longitudinal	M	Izda.
2	Fisura longitudinal	M	Dcha.
3	Fisura longitudinal	M	Dcha.

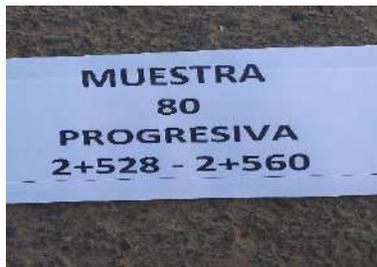
N°	TIPO DE FALLAS	SEVERIDAD	CARRIL
1	Fisura longitudinal (2)	M	Izda.
2	Fisura borde	H	Dcha.
3	Descascaramiento (2)	H	Dcha.
4	Hueco	L	Dcha.

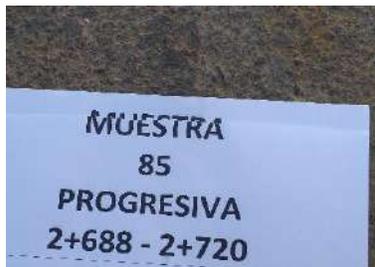
N°	TIPO DE FALLAS	SEVERIDAD	CARRIL
1	Fisura longitudinal	M	Izda.
2	Fisura longitudinal	M	Dcha.

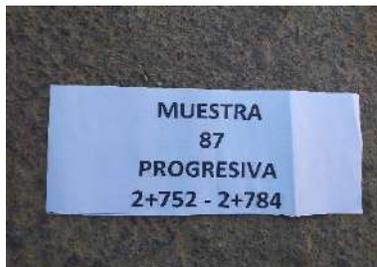
N°	TIPO DE FALLAS	SEVERIDAD	CARRIL
1	Fisura longitudinal (3)	M	Izda.
2	Cocodrilo	L	Dcha.
3	Grieta transversal	H	Izda.
4	Grieta longitudinal	H	Dcha.

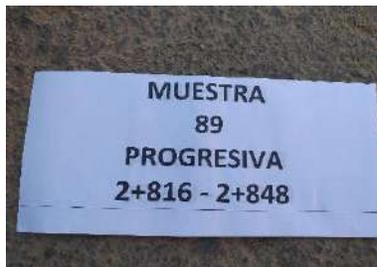
N°	TIPO DE FALLAS	SEVERIDAD	CARRIL
1	Fisura longitudinal (2)	M	C.L.
2	Fisura Borde	M	Dcha.
3	Piel de Cocodrilo	M	Dcha.
4	Fisura Borde	L	Izda.

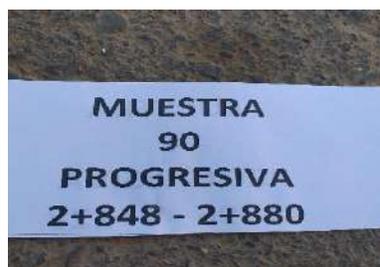
N°	TIPO DE FALLAS	SEVERIDAD	CARRIL
1	Fisura longitudinal (3)	L	Izda.
2	Fisura longitudinal	M	C.L.
3	Grieta longitudinal	H	Dcha.

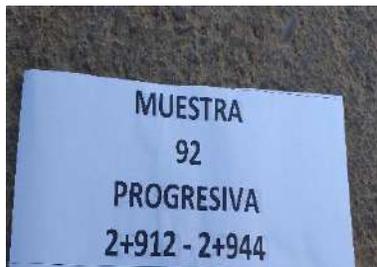
N°	TIPO DE FALLAS	SEVERIDAD	CARRIL
1	Fisura longitudinal (2)	M	Izda.
2	Fisura longitudinal	L	Dcha.
3	Grieta longitudinal	H	Dcha.

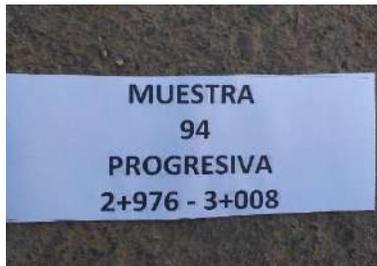
N°	TIPO DE FALLAS	SEVERIDAD	CARRIL
1	Fisura longitudinal (2)	M	Izda.
2	Fisura transversal	M	Dcha.
3	Descascaramiento	H	Dcha.
4	Grieta longitudinal	H	Izda.

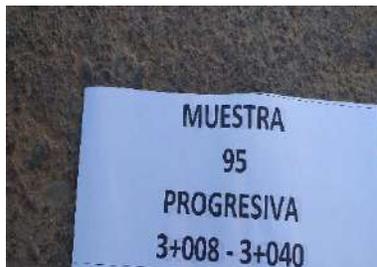
N°	TIPO DE FALLAS	SEVERIDAD	CARRIL
1	Fisura longitudinal - transv.	M	Izda.
2	Descascaramiento	H	Dcha.
3	Piel de Cocodrilo	M	C.L.
4	Grieta longitudinal	H	Izda.

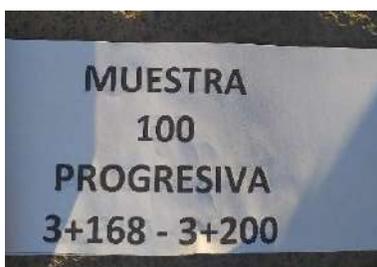
N°	TIPO DE FALLAS	SEVERIDAD	CARRIL
1	Fisura longitudinal (2)	L - M	Izda.
2	Fisura borde	M	Dcha.
3	Piel de Cocodrilo	L	Izda.
4	Grieta longitudinal (2)	H	Dcha.

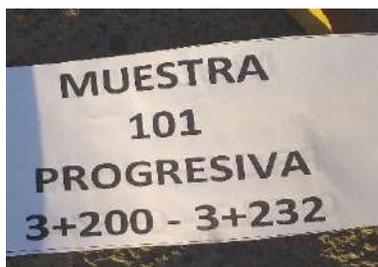
N°	TIPO DE FALLAS	SEVERIDAD	CARRIL
1	Fisura longitudinal	M	Izda.
2	Grieta longitudinal	H	Izda.
3	Piel de Cocodrilo	M	Dcha.

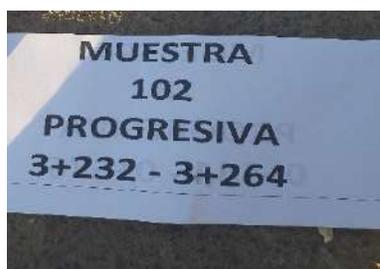
N°	TIPO DE FALLAS	SEVERIDAD	CARRIL
1	Fisura longitudinal	L	Dcha.
2	Parcheo	H	Izda.
3	Grieta longitudinal	H	Izda.
4	Parcheo	L	Izda.

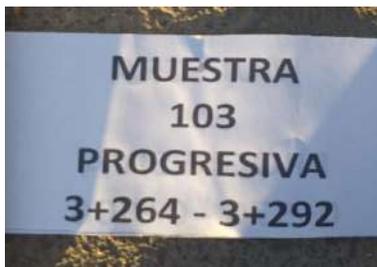
N°	TIPO DE FALLAS	SEVERIDAD	CARRIL
1	Fisura longitudinal	L	Izda.
2	Fisura longitudinal	M	C.L.
3	Grieta longitudinal	H	Dcha.
4	Grieta longitudinal	H	Dcha.

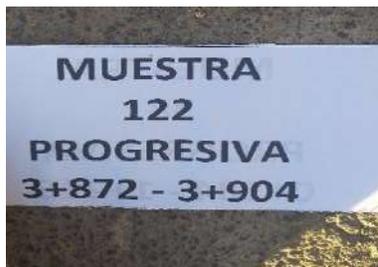
N°	TIPO DE FALLAS	SEVERIDAD	CARRIL
1	Parcheo	L	Izda.
2	Parcheo	L	Dcha.
3	Grieta longitudinal	H	Dcha.

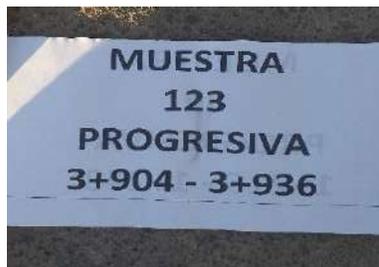
N°	TIPO DE FALLAS	SEVERIDAD	CARRIL
1	Fisura borde	L	Izda.
2	Grieta longitudinal	M	Dcha.

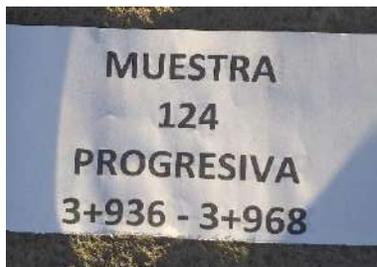
N°	TIPO DE FALLAS	SEVERIDAD	CARRIL
1	Fisura longitudinal	M	Izda.
2	Grieta longitudinal	H	Dcha.

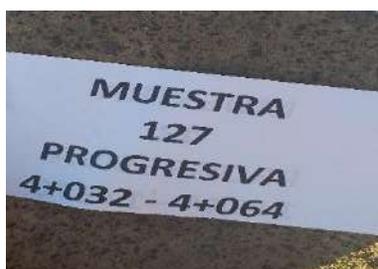
N°	TIPO DE FALLAS	SEVERIDAD	CARRIL
1	Fisura longitudinal	M	Izda.
2	Fisura transversal	M	Dcha.
3	Parcheo	L	Dcha.

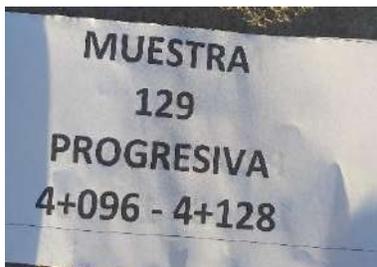
N°	TIPO DE FALLAS	SEVERIDAD	CARRIL
1	Descascaramiento (2)	H	Izda.

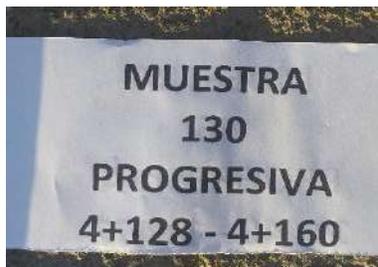
N°	TIPO DE FALLAS	SEVERIDAD	CARRIL
1	Fisura transversal	M	Iz. -D.
