| | | ficha de inspeccion para caminos no pavimentados | | | | | | | | | | Hoja N° 6 de 20 | | |
| | | Nombre del camino: San Pedro de Buena Vista – Rumicancha | | | | | | | | | | fecha: 21 4 2018 | | |
| Encargado: Terrazas Aranibar Carlos sandro | | | | | | | | | | | | | | |

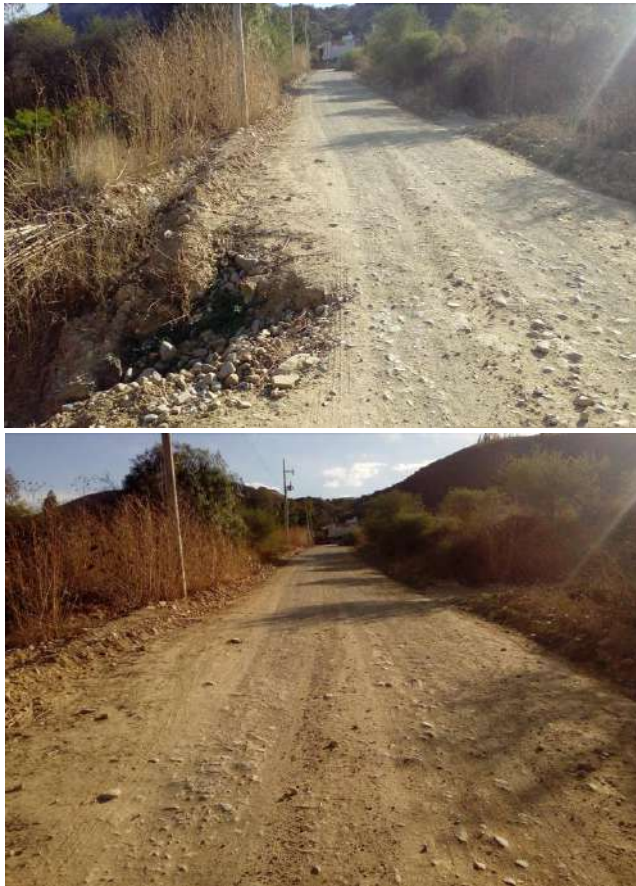
| | | deteriorados | | grado de | | | | | | | | |
| | | ahuellamiento | | medio | | | | | | | | |
| | | perdida de agregado | | malo | | | | | | | | |

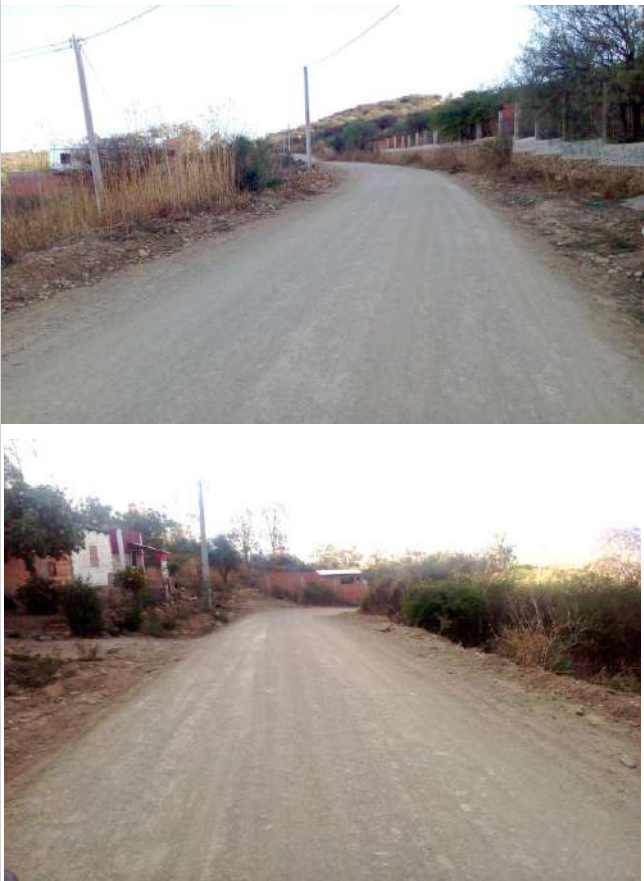
| | | | | | | | deteriorados | | grado de | | |
| | | | | | | | ahuellamiento | | medio | | |
| | | | | | | | perdida de agregado | | malo | | |

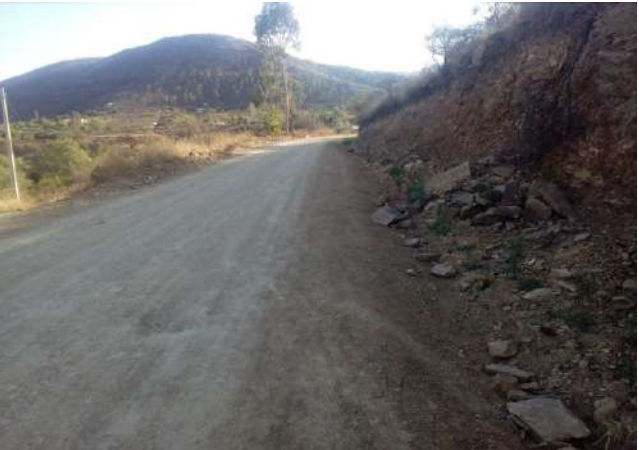
| deteriados | grado de |
| ahuellamiento | bajo |

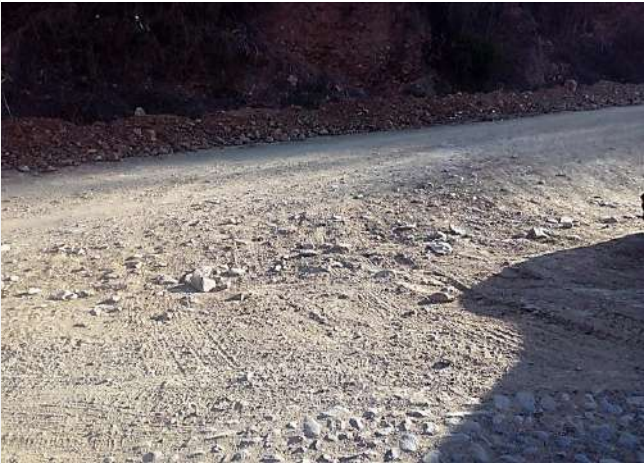
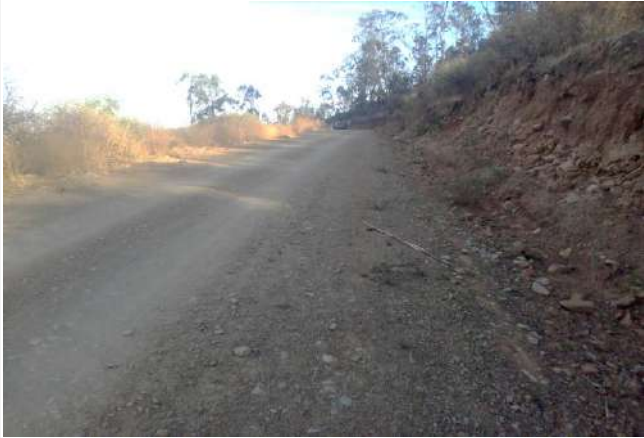
| deteriados | grado de |
| ahuellamiento | medio |

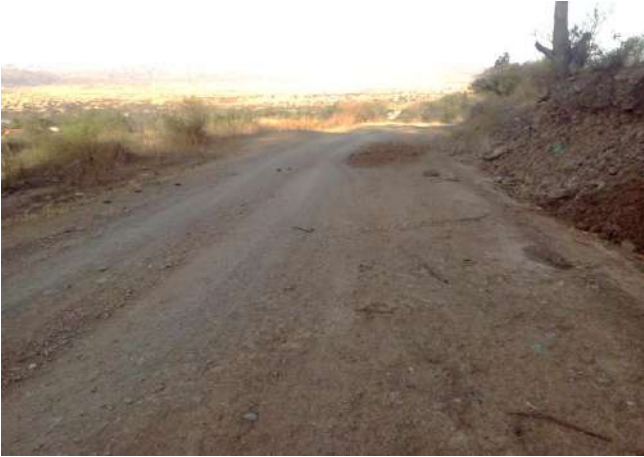
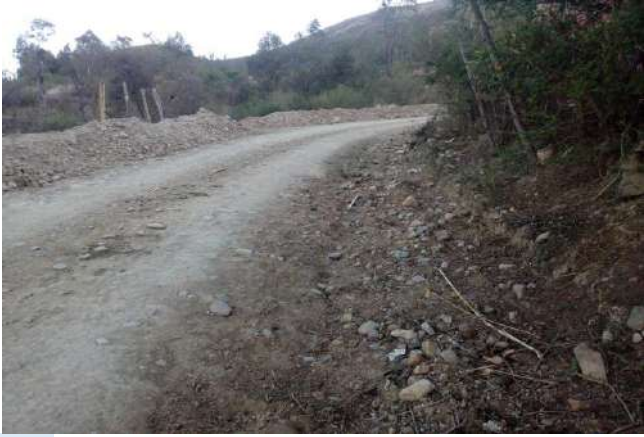
| | | | | | | | | | | | | deteriorados | | grado de | |
| | | | | | | | | | | | | ahuellamiento | | medio | |
| | | | | | | | | | | | | perdida de agregado | | malo | |
| | | | | | | | | | | | | condicion drenaje | | malo | |
| donde | | | | | | | | | | | | exceso de polvo | | alto | |

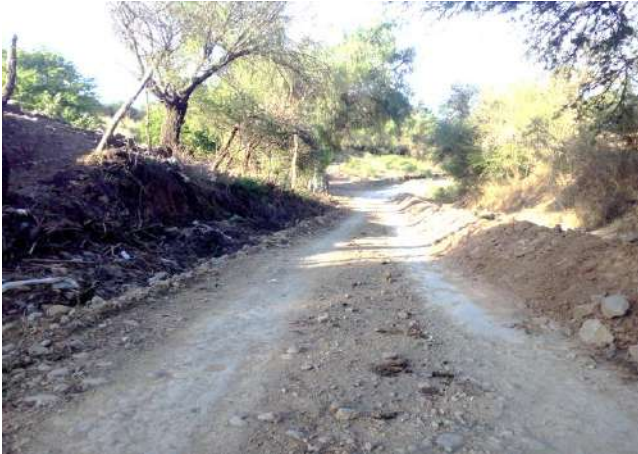
| | | | | | | | | | | | | | deteriados | grado de |
| | | | | | | | | | | | | | ahuellamiento | medio |
| | | | | | | | | | | | | | perdida de agregado | malo |

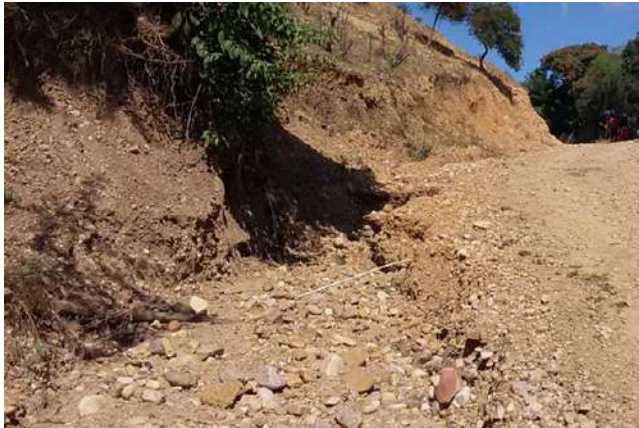
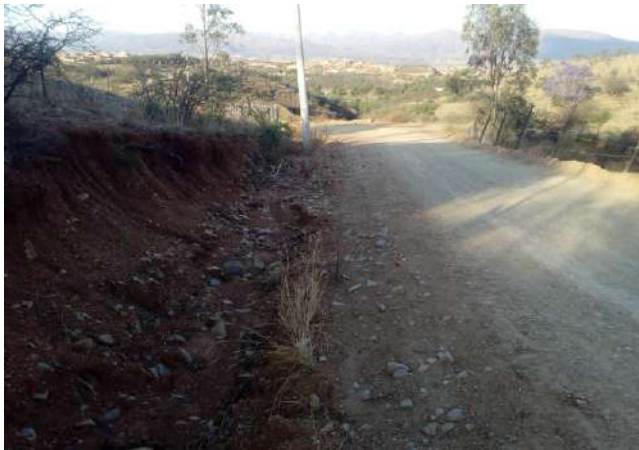
| deteriorados | | grado de | | | | | | | | | |
| ahuellamiento | | medio | | | | | | | | | |

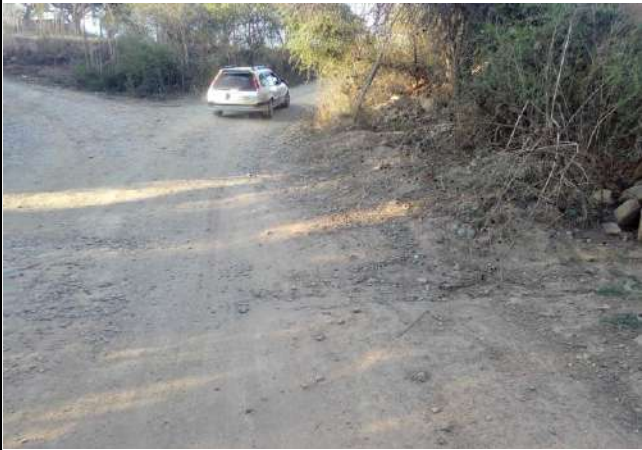
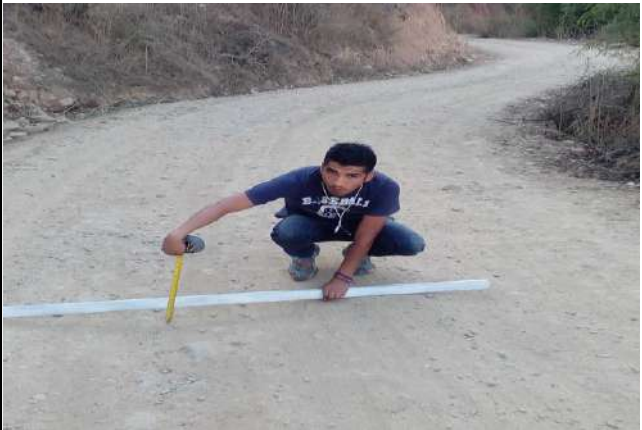
| deteriados | grado de |
| ahuellamiento | alto |

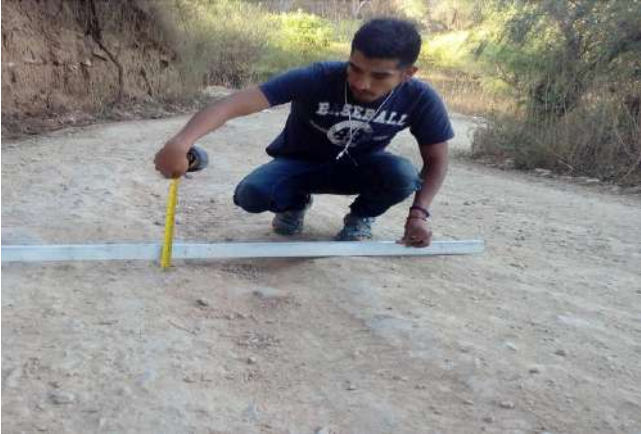
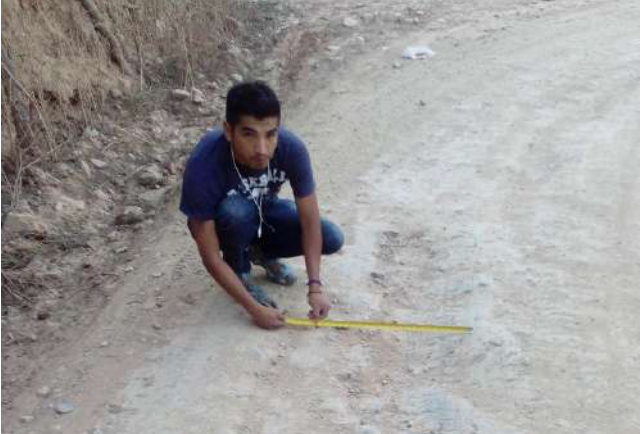
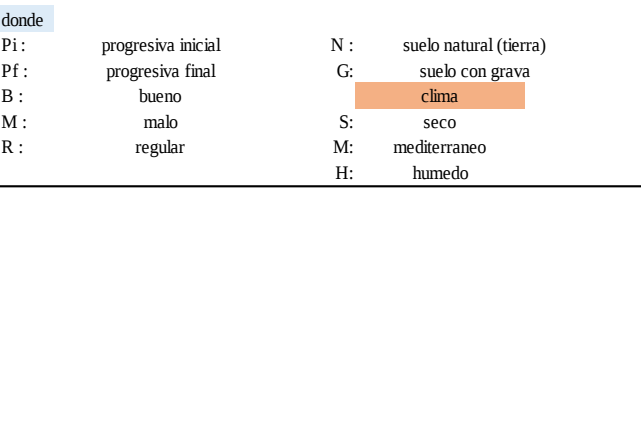
| | deteriorados | | grado de | | | | | | | | | | | | | | | | | | | | | | | | | | | | | | | | | | | | | | | | | | | | |
| | | ahuellamiento | | bajo | | | | | | | | | | | | | | | | | | | | | | | | | | | | | | | | | | | | | | | | | | | | |
|

| | perdida de agregado | | malo | | | | | | | | | | | | | | | | | | | | | | | | | | | | | | | | | | | | | | | | | | | | |
| | | condicion drenaje | | malo | | | | | | | | | | | | | | | | | | | | | | | | | | | | | | | | | | | | | | | | | | | | |
|

| | exceso de polvo | | bajo | | | | | | | | | | | | | | | | | | | | | | | | | | | | | | | | | | | | | | | | | | | | |
| | | erocion | | bueno | | | | | | | | | | | | | | | | | | | | | | | | | | | | | | | | | | | | | | | | | | | | |
|

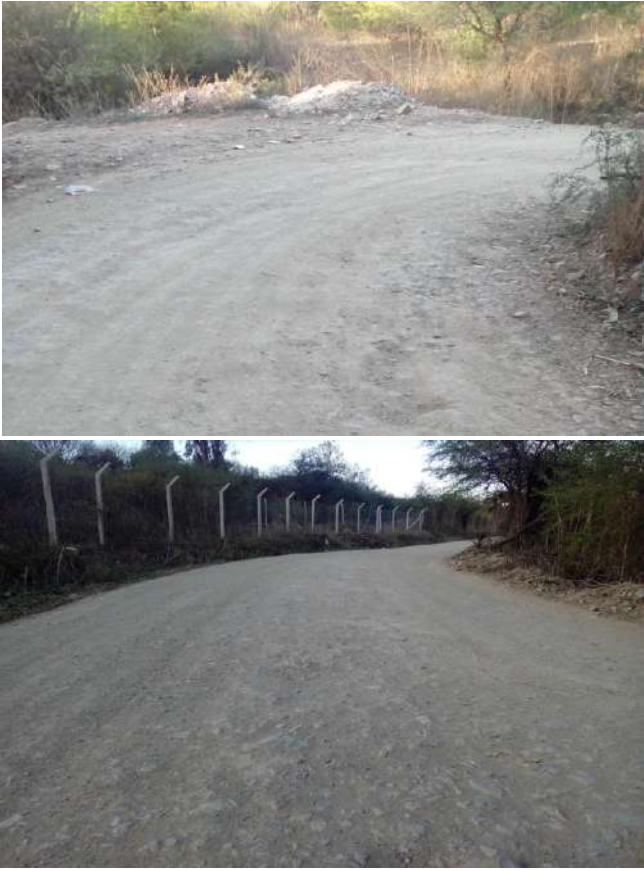
| | | deteriorados | | grado de | | | | | | | | | |
| | | ahuellamiento | | alto | | | | | | | | | |
| | | perdida de agregado | | malo | | | | | | | | | |

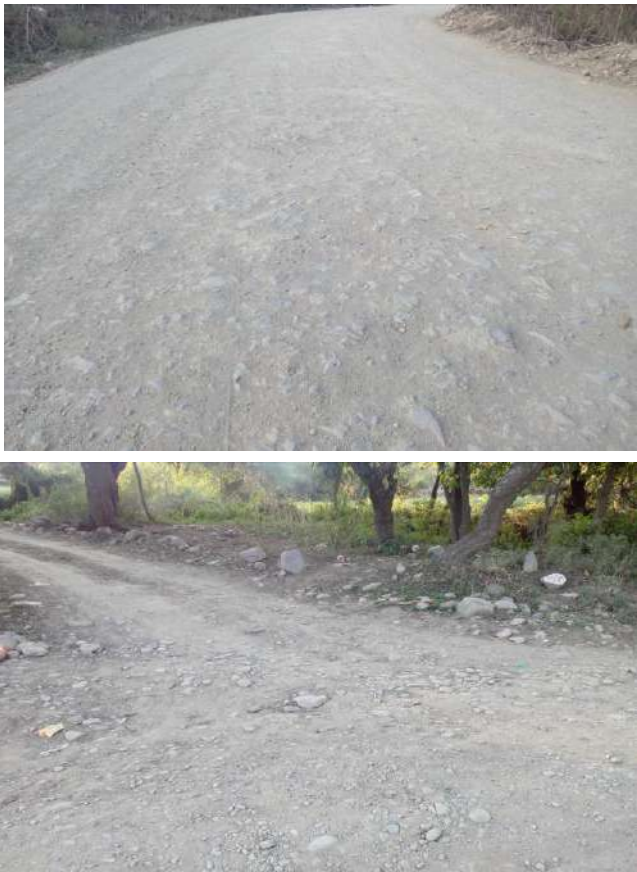
| | | deteriorados | | grado de | | | | | | | |
| | | ahuellamiento | | medio | | | | | | | |
| | | perdida de agregado | | malo | | | | | | | |

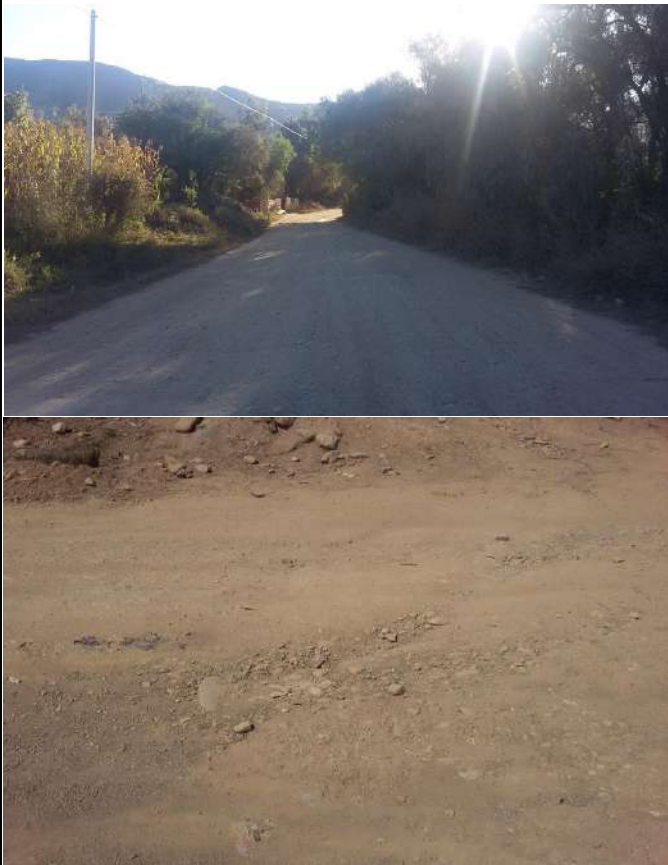
| <div> <div> <div>ficha de inspeccion para caminos no pavimentados</div> <div> <div>Hoja N° 1 de 20</div> <div>U.M.N° 1 de 20</div> </div> </div> </div> | | | | | | | | | | | | |
|---|---|---|---|---|---|---|---|---|---|---|---|---|
| | | | | | | | | deteriados | | grado de severidad | | |
| | | | | | | | | ahuellamiento | | bajo | | |
| | | | | | | | | perdida de agregado | | malo | | |

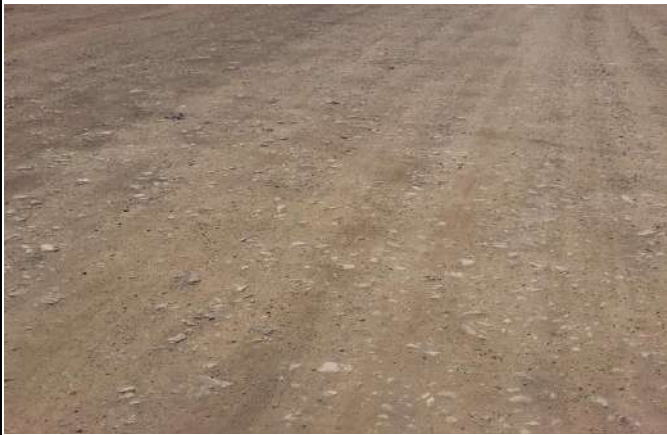
| | | | | | | | | | | | | | ahuellamiento | | bajo | |
| | | | | | | | | | | | | | perdida de agregado | | malo | |
| | | | | | | | | | | | | | condicion drenaje | | malo | |
| | | | | | | | | | | | | | exceso de polvo | | bajo | |

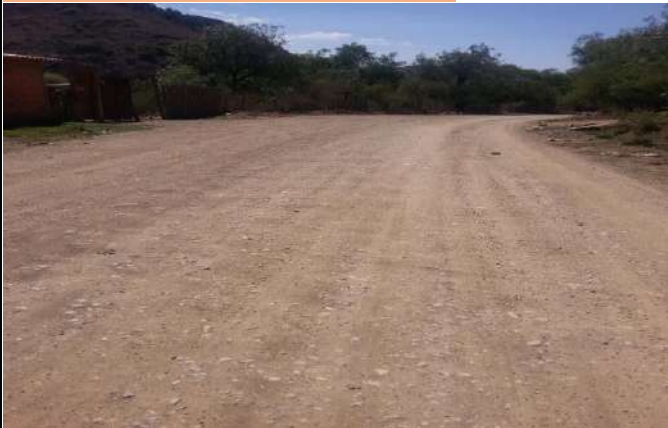
| | | | | | | | | | | | | <b>deteriados</b> | | <b>grado de severidad</b> | |
| | | | | | | | | | | | | ahuellamiento | | bajo | |
| | | | | | | | | | | | | perdida de agregado | | malo | |

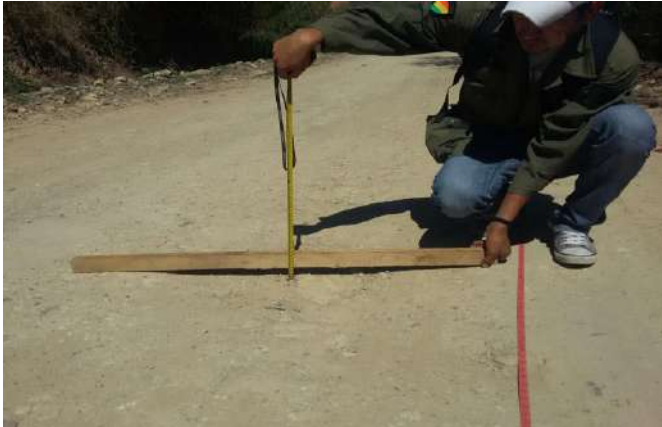
| <div> <div> <b>deteriados</b><br/> <b>ahuellamiento</b> </div> <div> <b>grado de severidad</b><br/> bajo </div> </div> | | | | | | | | | | | | |

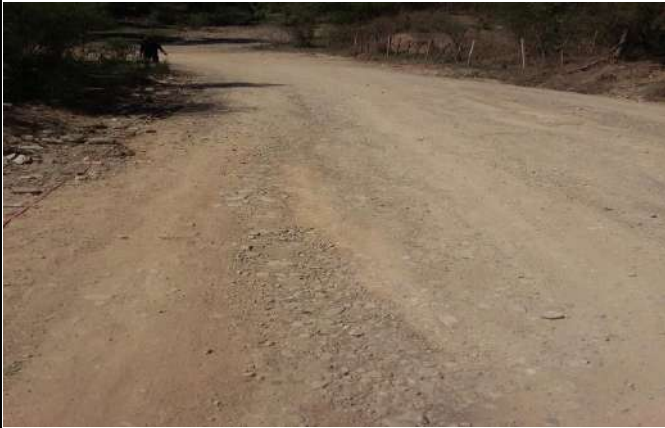
| | | deteriorados | | grado de severidad | | | | | | | | | |
| | | ahuellamiento | | bajo | | | | | | | | | |
| | | perdida de agregado | | malo | | | | | | | | | |

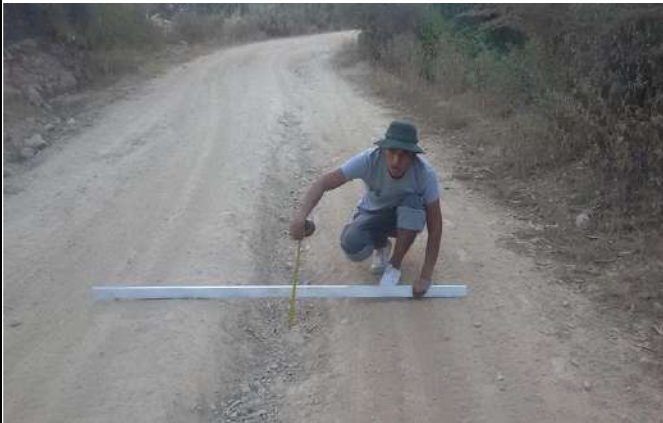
| | | | | | | | | | | | | | deteriorados | grado de severidad |
| | | | | | | | | | | | | | ahuellamiento | bajo |
| | | | | | | | | | | | | | perdida de agregado | malo |

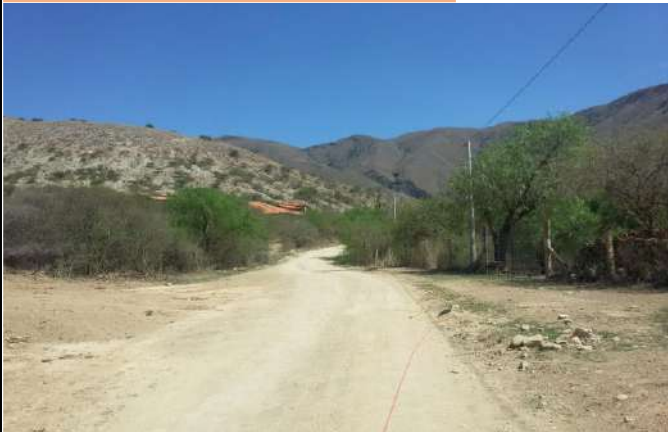
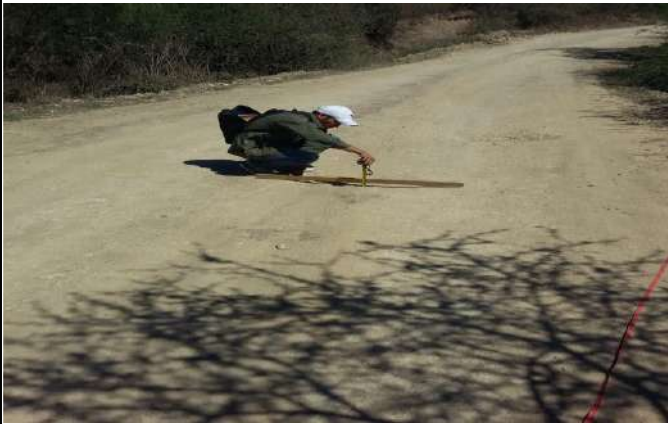
| <div> <div> <div>ficha de inspeccion para caminos no pavimentados</div> <div> <div>Hoja N° 7 de 20</div> <div>U.M.N° 7 de 20</div> </div> </div> </div> | | | | | | | | | | | | |
|---|---|---|---|---|---|---|---|---|---|---|---|---|
| | | | | | | | | deteriados | | grado de severidad | | |
| | | | | | | | | ahuellamiento | | bajo | | |
| | | | | | | | | perdida de agregado | | malo | | |

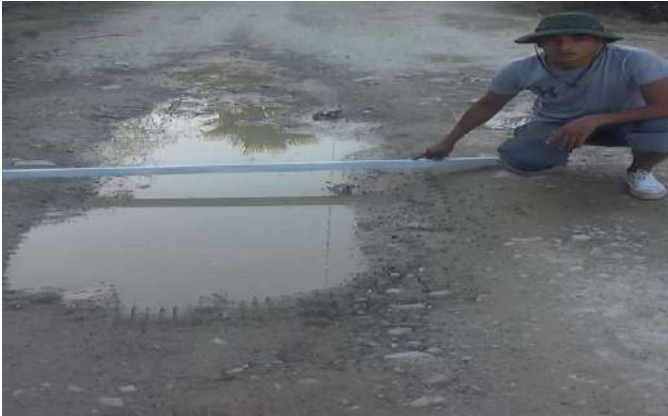
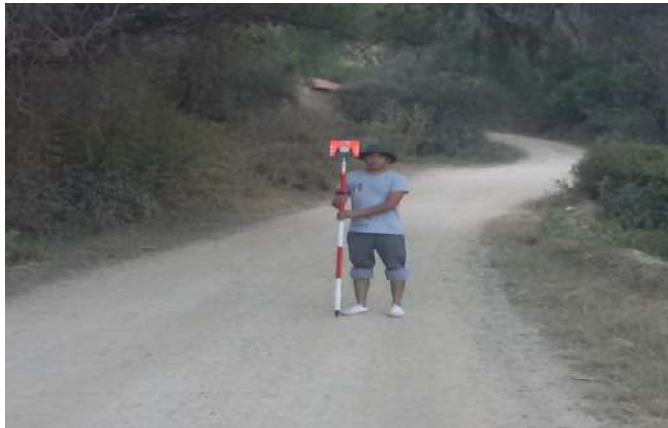
| <div> <div> <div>ficha de inspeccion para caminos no pavimentados</div> <div> <div>Hoja N° 8 de 20</div> <div>U.M.N° 8 de 20</div> </div> </div> </div> | | | | | | | | | | | | | | |
|---|---|---|---|---|---|---|---|---|---|---|---|---|---|---|
| | | | | | | | | | | | | | deteriados | grado de severidad |
| | | | | | | | | | | | | | ahuellamiento | bajo |
| | | | | | | | | | | | | | perdida de agregado | malo |
| | | | | | | | | | | | | | condicion drenaje | malo |
| | | | | | | | | | | | | | exceso de polvo | bajo |

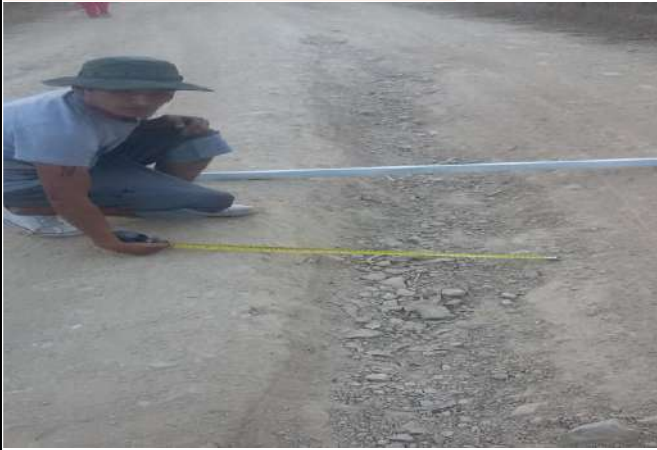
| ubicación | | ancho calzada | tipo material | perfil transversal (bombeo) | calamina | ahuellamiento | perdida de agregado | baches | | | erosion | observaciones particulares |
|---|---|---|---|---|---|---|---|---|---|---|---|---|
| <div> <div> <b>deteriados</b> <b>grado de severidad</b> </div> <div> <b>ahuellamiento</b> bajo </div> <div> <b>perdida de agregado</b> alto </div> <div> <b>condicion drenaje</b> malo </div> <div> <b>exceso de polvo</b> bueno </div> <div> <b>erocion</b> malo </div> <div> <b>baches</b> malo </div> <div> <b>calamina</b> bueno </div> </div> | | | | | | | | | | | | |

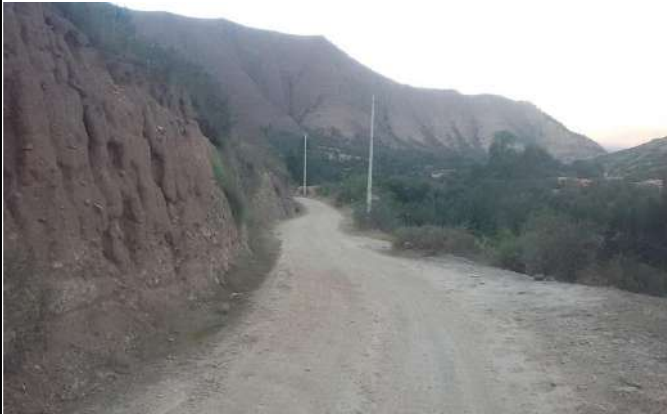
| <div> <div> <b>deteriados</b><br/> <b>ahuellamiento</b><br/> <br/> <b>perdida de agregado</b><br/> <br/> <b>condicion drenaje</b><br/> <br/> <b>exceso de polvo</b><br/> <br/> <b>erocion</b><br/> <br/> <b>baches</b><br/> <br/> <b>calamina</b> </div> <div> <b>grado de severidad</b><br/> bajo<br/> <br/> malo<br/> <br/> malo<br/> <br/> bajo<br/> <br/> bueno<br/> <br/> bueno<br/> <br/> bueno </div> </div> | | | | | | | | | | | |

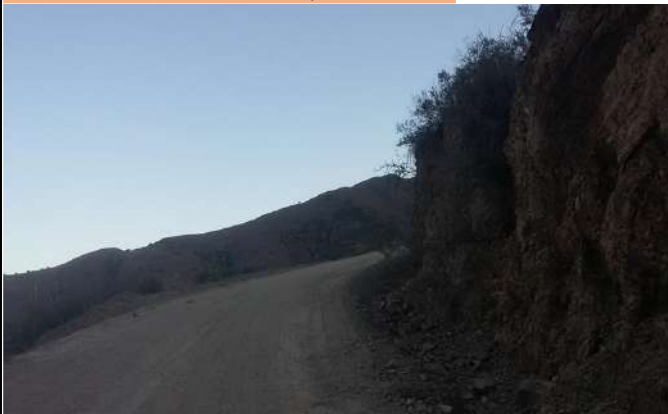
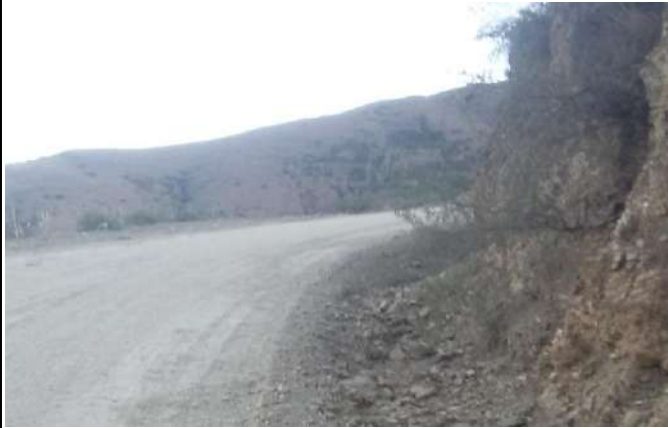
| | | | | | | | | | | ficha de inspeccion para caminos no pavimentados | | | | | |
|---|---|---|---|---|---|---|---|---|---|---|---|---|---|---|---|
| | | | | | | | | | | | | deteriados | | grado de severidad | |
| | | | | | | | | | | | | ahuellamiento | | bajo | |
| | | | | | | | | | | | | perdida de agregado | | malo | |
| | | | | | | | | | | | | condicion drenaje | | malo | |
| | | | | | | | | | | | | exceso de polvo | | bajo | |

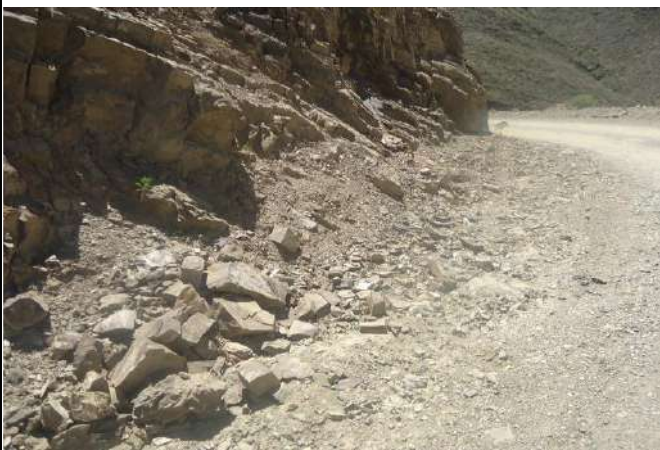
| ubicación | | ancho calzada | tipo material | perfil transversal (bombeo) | calamina | ahuellamiento | perdida de agregado | baches | | | erosion | observaciones particulares |
|---|---|---|---|---|---|---|---|---|---|---|---|---|
| <div> <div> <b>deteriados</b><br/> <b>ahuellamiento</b> </div> <div> <b>grado de severidad</b><br/> bajo </div> </div> | | | | | | | | | | | | |
| <div> <div> <b>perdida de agregado</b> </div> <div> malo </div> </div> | | | | | | | | | | | | |

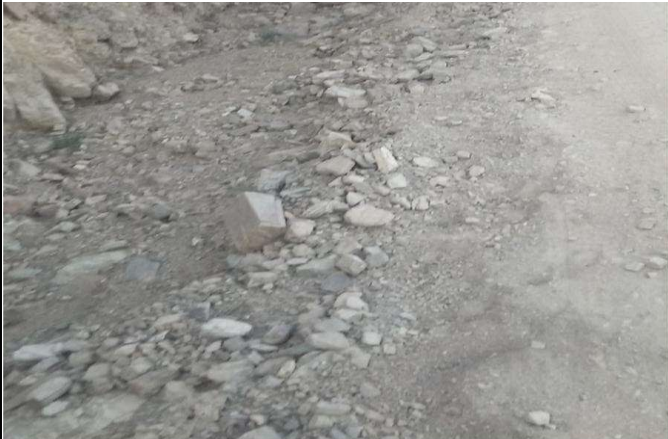
| deteriados | grado de severidad |
| ahuellamiento | bajo |

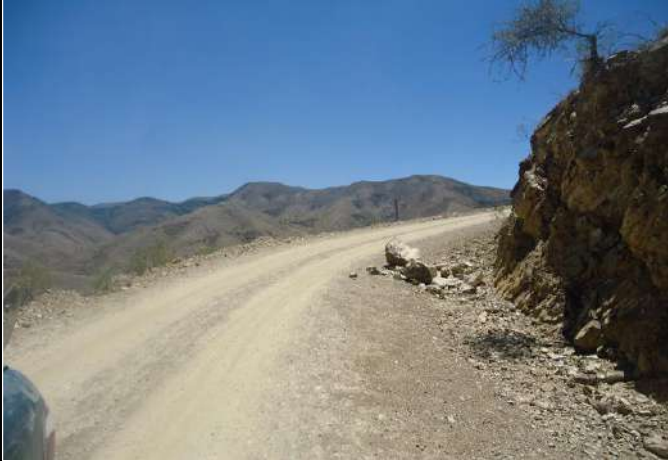
| | | | | | | | | | | | | ahuellamiento | bajo | |
| | | | | | | | | | | | | perdida de agregado | malo | |
| | | | | | | | | | | | | condicion drenaje | malo | |
| | | | | | | | | | | | | exceso de polvo | bajo | |

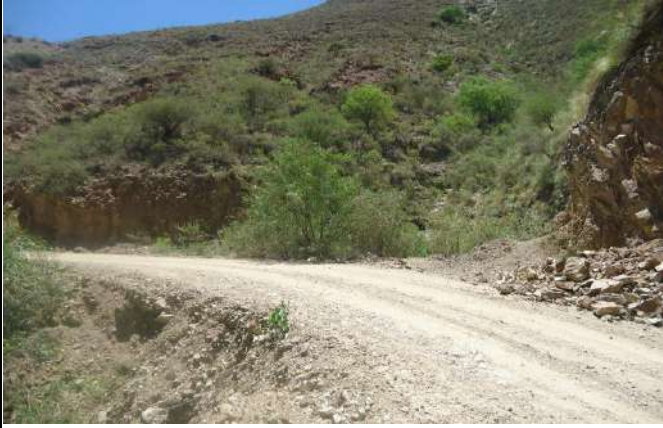
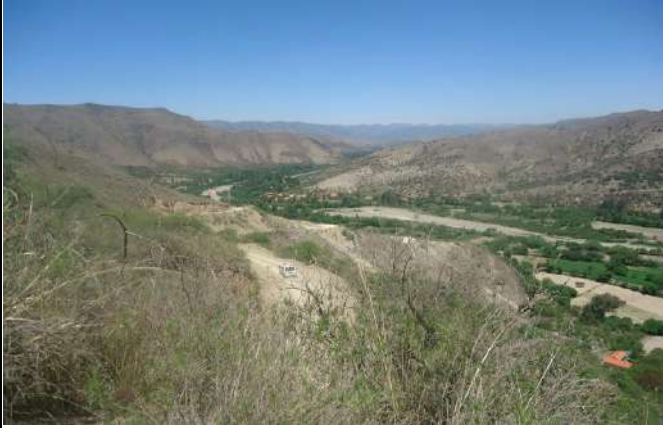
| <div> <div> <div>ficha de inspeccion para caminos no pavimentados</div> <div> <div>Hoja N° 20 de 20</div> <div>U.M.N° 20 de 20</div> </div> </div> </div> | | | | | | | | | | | | | | | |
|---|---|---|---|---|---|---|---|---|---|---|---|---|---|---|---|
| <div> </div> | | | | | | | | | | | | deteriados | | grado de severidad | |
| | | | | | | | | | | | | ahuellamiento | | bajo | |

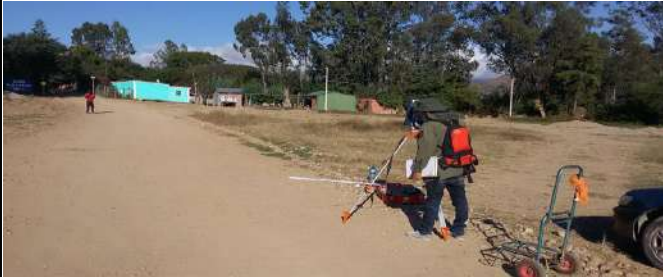
| | | | | | | deteriorados | | grado de severidad | | | | |
| | | | | | | ahuellamiento | | bajo | | | | |

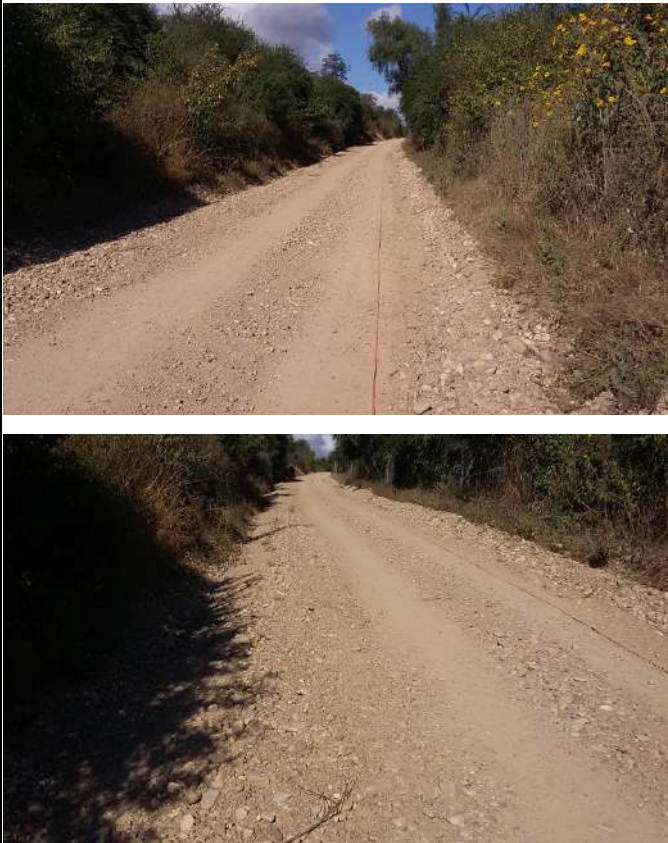
| | | | | | | | | | | | | deteriorados | | grado de severidad | | | | | |
| | | | | | | | | | | | | ahuellamiento | | medio | | | | | |

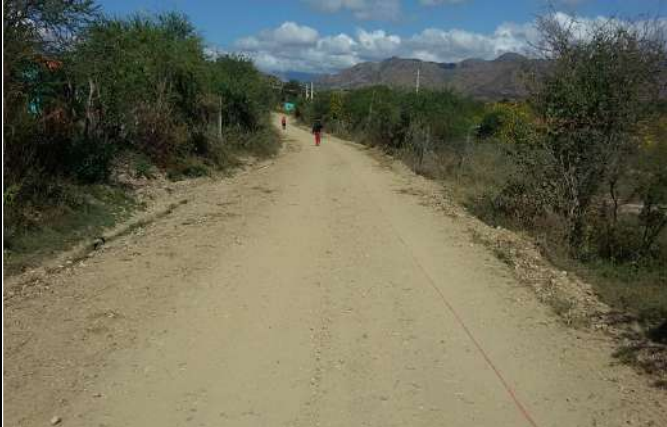
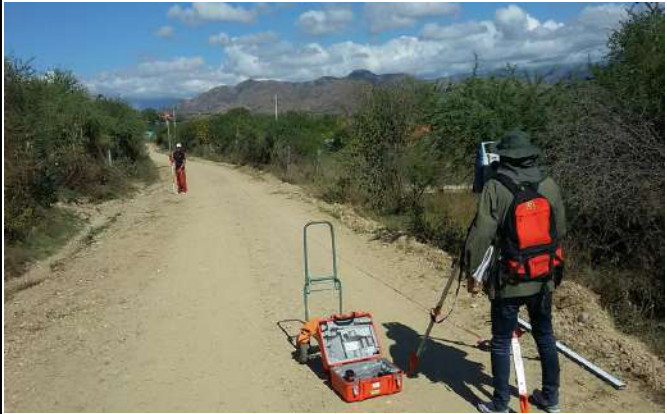
| deteriados | grado de severidad |
| ahuellamiento | bajo |

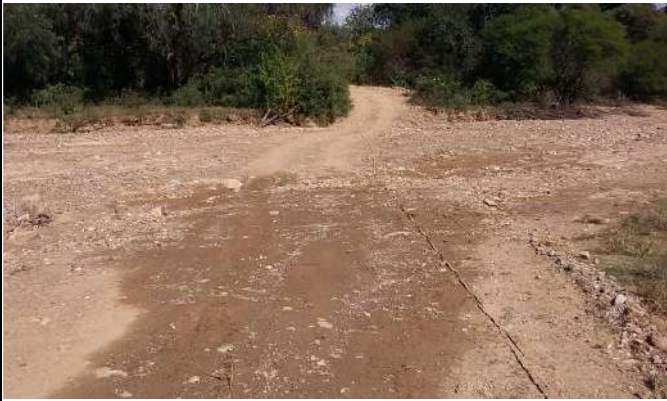
| | | | | | | | | | | | | | deteriorados | | grado de severidad | |
| | | | | | | | | | | | | | ahuellamiento | | bajo | |

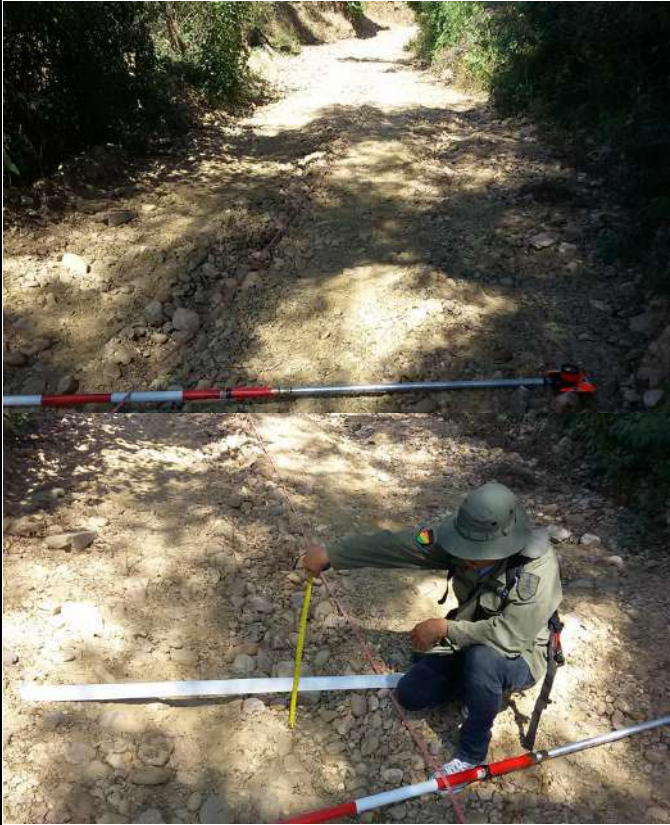
| <div> <div> <div>ficha de inspeccion para caminos no pavimentados</div> <div> <div>Hoja N° 10 de 20</div> <div>U.M.N° 10 de 20</div> </div> </div> </div> | | | | | | | | | | | | | |
|---|---|---|---|---|---|---|---|---|---|---|---|---|---|
| | | | | | | | | | | | | deteriados | grado de severidad |
| | | | | | | | | | | | | ahuellamiento | alto |

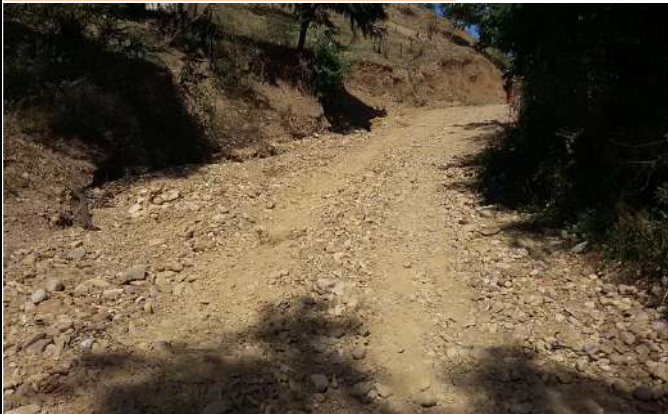
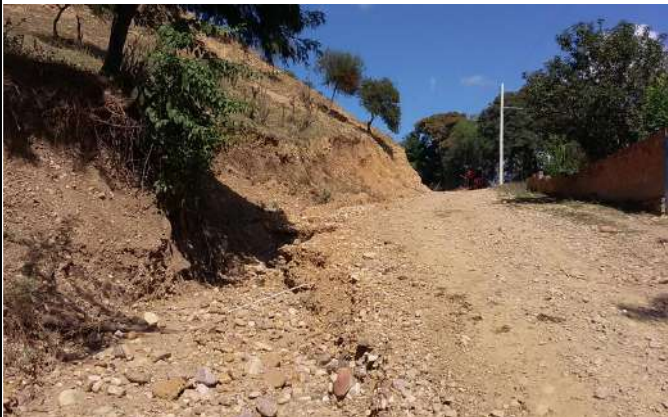
| ubicación | | ancho calzada | tipo material | perfil transversal (bombeo) | calamina | ahuellamiento | perdida de agregado | baches | | | erosion | observaciones particulares | | |
|---|---|---|---|---|---|---|---|---|---|---|---|---|---|---|
| | | | | | | | | | | | | | deteriados | grado de severidad |
| | | | | | | | | | | | | | ahuellamiento | medio |
| | | | | | | | | | | | | | perdida de agregado | malo |
| | | | | | | | | | | | | | condicion drenaje | malo |

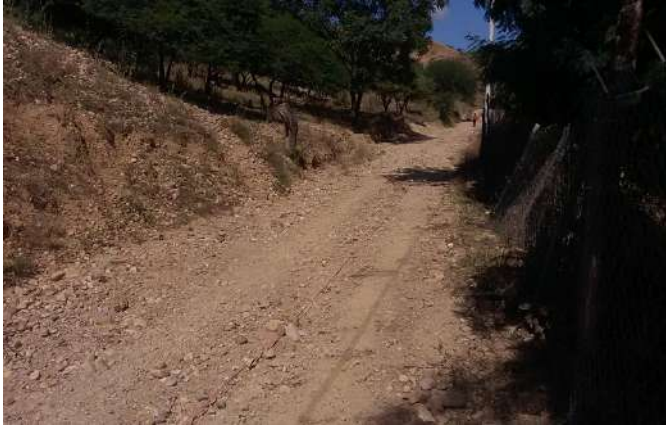
| <div> <div> <div>ficha de inspeccion para caminos no pavimentados</div> <div> <div>Hoja N° 12 de 20</div> <div>U.M.N° 12 de 20</div> </div> </div> </div> | | | | | | | | | | | | | |
|---|---|---|---|---|---|---|---|---|---|---|---|---|--|
| | | | | | | | | | | deteriados | | grado de severidad | |
| | | | | | | | | | | ahuellamiento | | medio | |

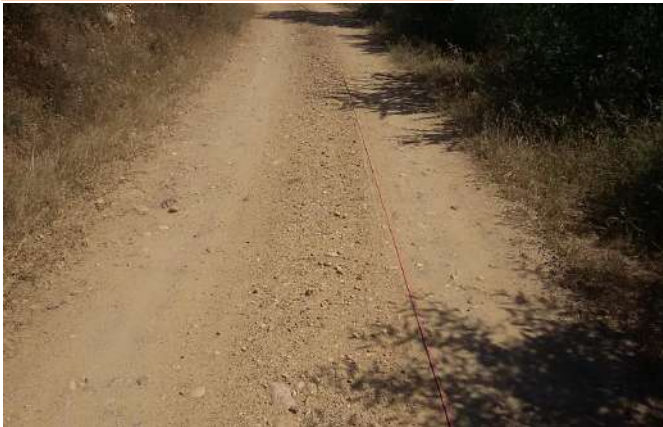
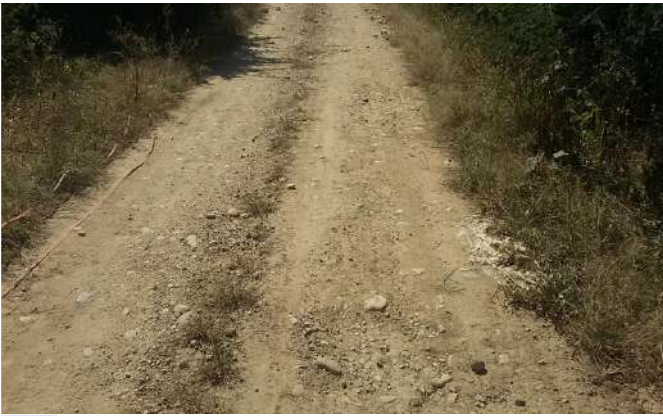
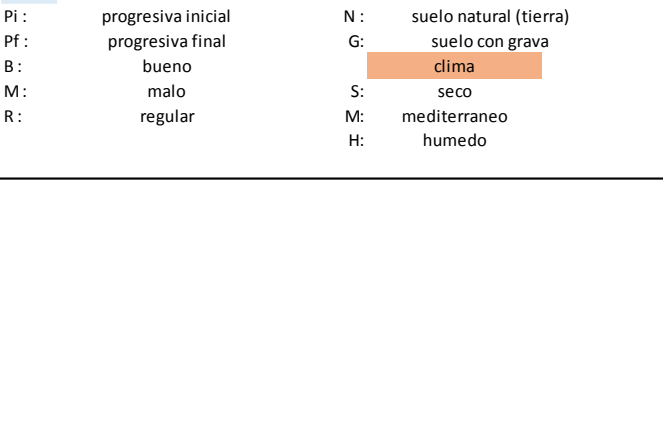
| ubicación | | ancho calzada | tipo material | perfil transversal (bombeo) | calamina | ahuellamiento | perdida de agregado | baches | | | erosión | observaciones particulares |
|---|---|---|---|---|---|---|---|---|---|---|---|---|
| | | | | | | | | deteriados | | grado de severidad | | |
| | | | | | | | | ahuellamiento | | bajo | | |
| | | | | | | | | perdida de agregado | | malo | | |
| | | | | | | | | condicion drenaje | | malo | | |
| | | | | | | | | exceso de polvo | | bajo | | |
| | | | | | | | | erocion | | bueno | | |

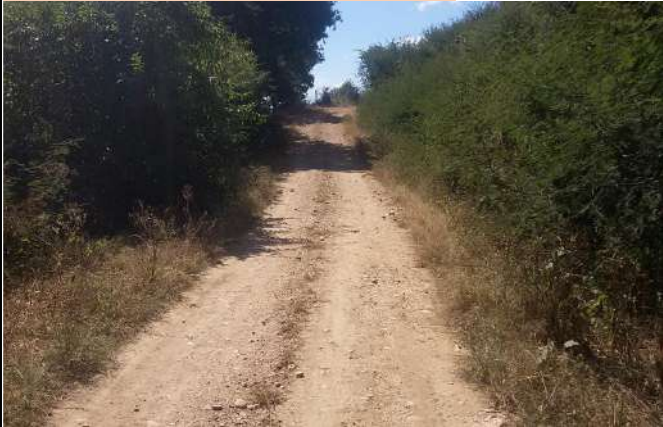
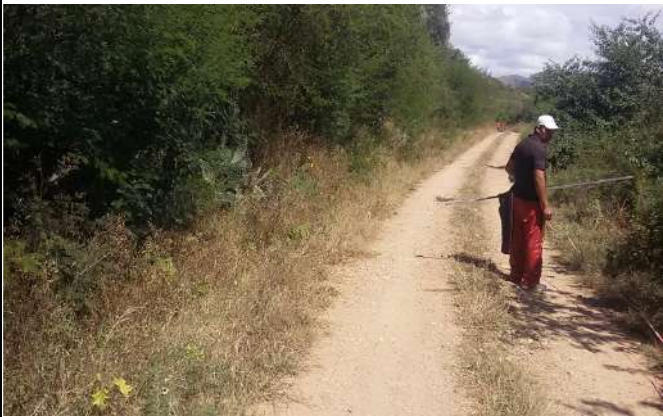
| | | | | | | | | | | | | deteriados | | grado de severidad | | | | | |
| | | | | | | | | | | | | ahuellamiento | | medio | | | | | |
| | | | | | | | | | | | | perdida de agregado | | malo | | | | | |
| | | | | | | | | | | | | condicion drenaje | | malo | | | | | |

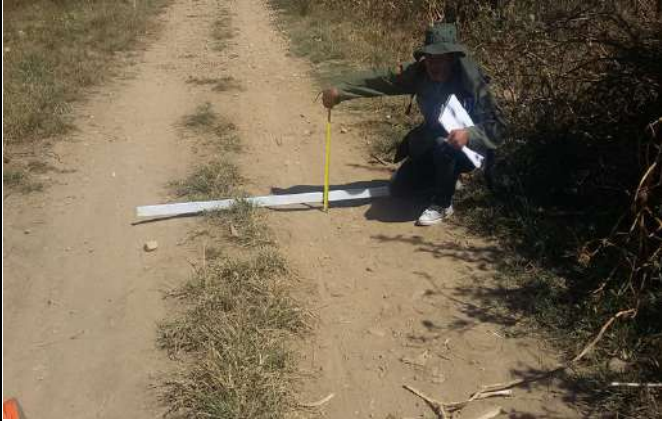
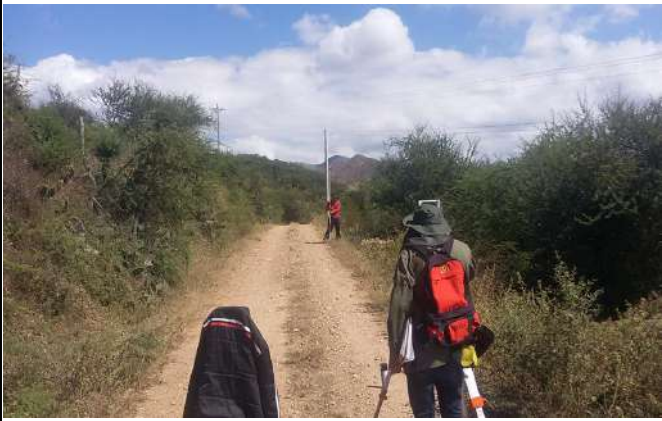
| | | | | | | | | | | | | deterioros grado de severidad | |
| | | | | | | | | | | | | ahuellamiento bajo | |
| | | | | | | | | | | | | perdida de agregado malo | |
| | | | | | | | | | | | | condicion drenaje malo | |
