## ANEXO A: Fichas descriptivas.

### FICHA N° 1

#### EL MOLINO (PG-A)

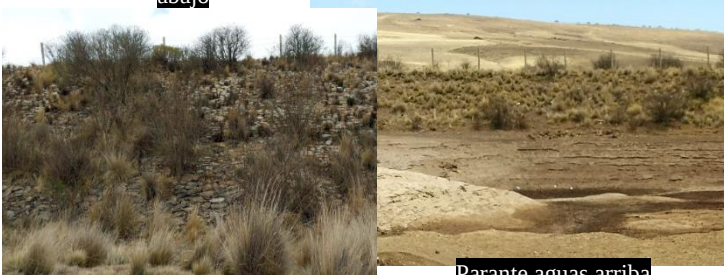
| <b>1. Estado Estructural.</b><br>La estructura se encuentra bien, pero está en estado inoperable, en abandono<br><b>Posible causa principal de la inoperatividad</b><br>De acuerdo a la visita técnica y entrevistas a los comunarios la presa no se llena esto podría ser por la mala ubicación de la presa, el área de la cuenca es pequeña, al momento de la visita técnica el embalse no tenía agua, la presa tiene protección de empedrado en el paramento aguas abajo. | | | |

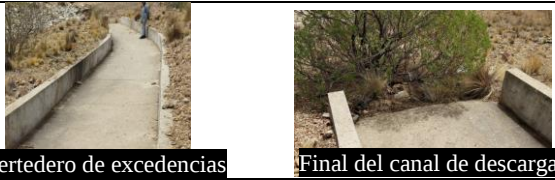
| <b>2. Estado del vertedero</b><br>El vertedero se encuentra en buenas condiciones, se observa que el vertedero esta sin uso porque la presa no se llena | | | |
