# CAPÍTULO I

El objeto de investigación es la condición actual del pavimento flexible en el tramo **Estación De Servicio El Portillo - Colegio Santa Ana**. Esta condición se evalúa a partir de su estado superficial y estructural, permitiendo establecer si se encuentra en situación buena, regular o crítica, considerando factores como rugosidad, deterioros visibles y capacidad portante.

La presente investigación tiene como intención evaluar de manera sistemática el deterioro superficial y estructural del pavimento flexible del Tramo **Estación De Servicio El Portillo – Colegio Santa Ana**, empleando los métodos PCI, IRI, PSI y la Viga Benkelman. El objetivo principal es determinar la condición actual de la vía, identificar los tipos y niveles de deterioro, y establecer alternativas de mantenimiento y rehabilitación que permitan prolongar su vida útil.

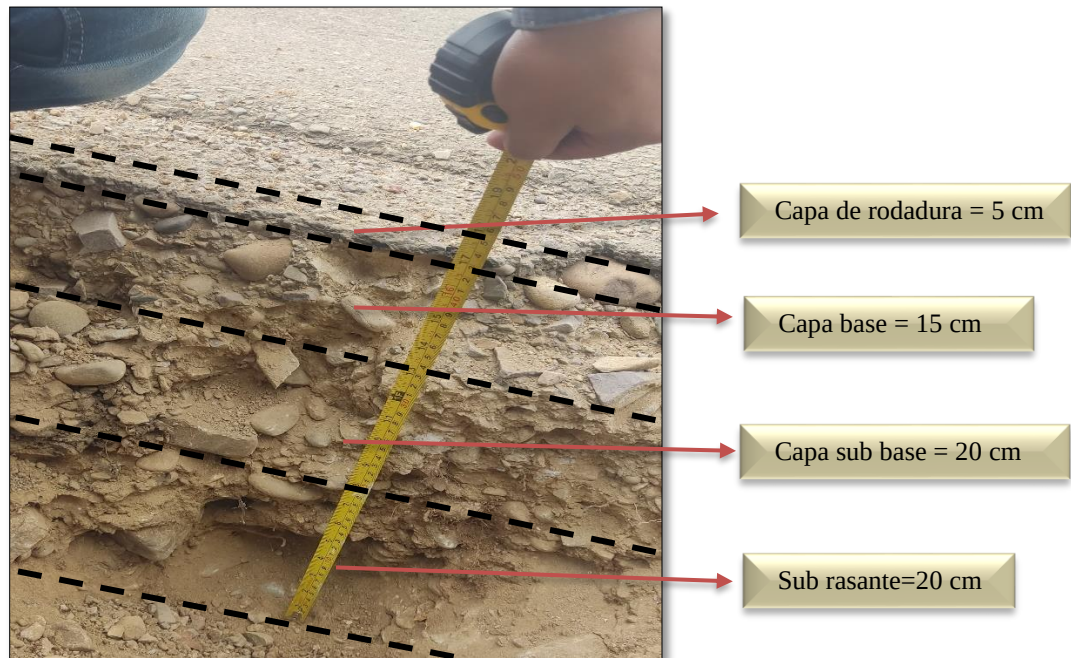
**Figura N° 72.- Espesores paquete estructural de la progresiva 3+614**

Para verificar el paquete estructural y así poder realizar los ensayos necesarios para la evaluación superficial y estructural, se realizó una excavación en las progresiva 3+614 y
