## ANEXOS

### Hojas de Campo

| <b>Actividad:</b> Aprovechamiento de áridos en el lecho del río Salado | |

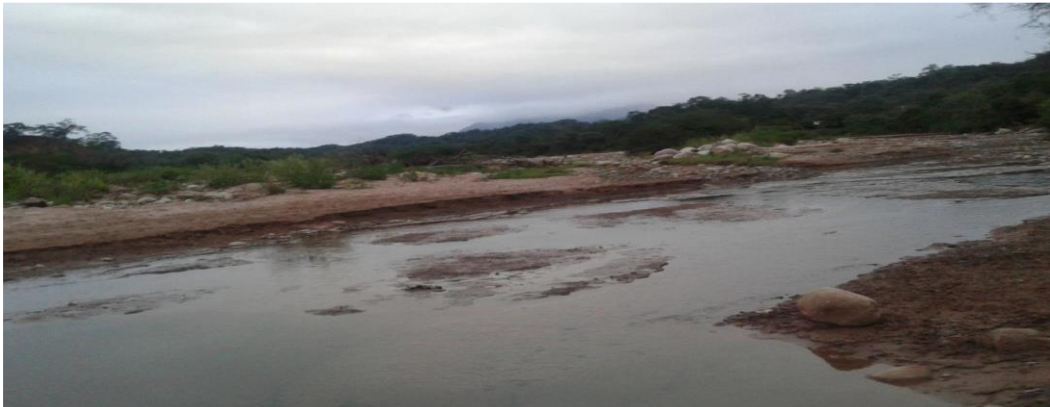
- Hoja de Campo 1

| <b>IMPACTO AMBIENTAL NEGATIVO:</b> | Cambio Físico del Agua en el río |
| <b>Problema Ambiental:</b> Alteración del hábitat de los peces y migración de los mismos. | |
| <b>Descripción del Problema Ambiental:</b> En el momento de la ejecución del aprovechamiento de áridos se procede a la intervención del área específica haciendo uso de maquinarias apropiadas a la actividad, siendo de ésta manera los materiales removidos en el interior del río lo cual provoca un cambio físico del agua, impacto que afecta directamente a las especies acuáticas alterando su hábitat de las mismas por remociones de los áridos. | |

| <b>Medidas de Mitigación:</b> - Programa de monitoreo e inspecciones por parte de las autoridades competentes de la alcaldía para verificar si trabajan dentro del horario establecido. | |

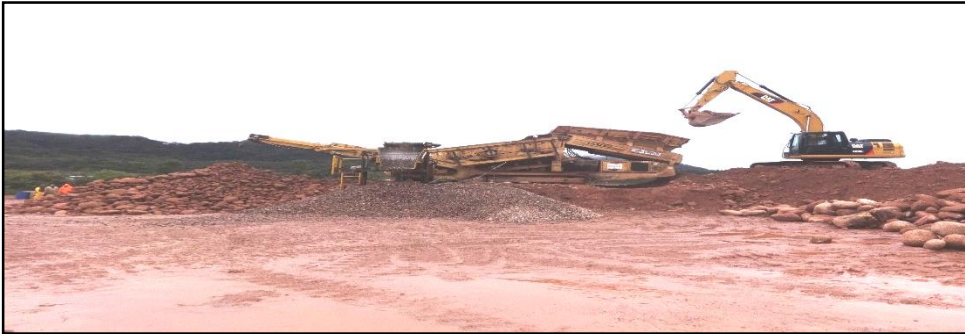
- Hoja de Campo 2

| <b>IMPACTO AMBIENTAL NEGATIVO:</b> | Compactación del Suelo |
| <p><b>Descripción del Problema Ambiental:</b> Generalmente la compactación del suelo es dada por el traslado de vehículos y maquinarias pesadas que trasladan los áridos desde el río hasta la planta procesadora de esta manera se disminuye la macroporosidad del suelo que va a producir la baja capacidad de aireación y oxigenación del mismo.</p> | |

| <p><b>Medidas de Mitigación:</b> Remoción del suelo y revegetación con especies adecuadas al clima y al lugar, sin empleo de medidas agresivas como maquinaria pesada.</p> | |

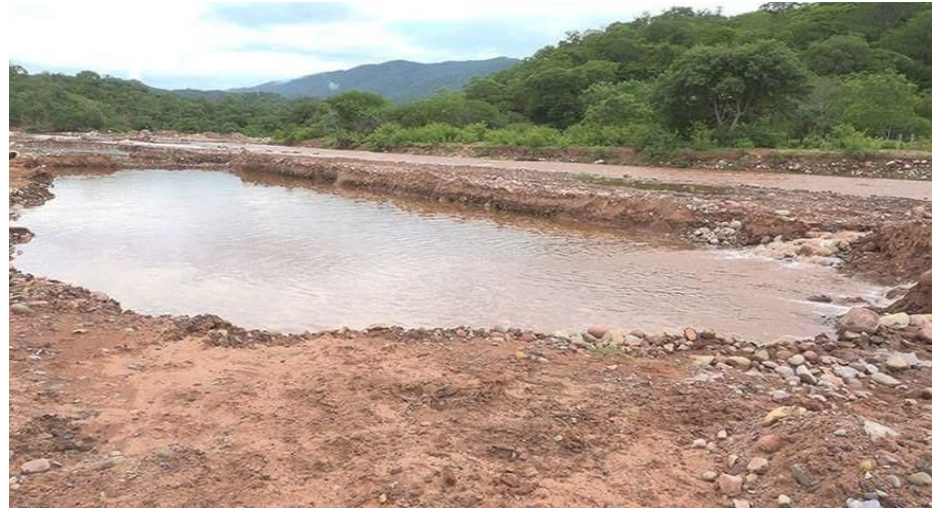
- Hoja de Campo 3

| <b>IMPACTO AMBIENTAL NEGATIVO:</b> | Desviación del Cauce de Río |
| <b>Problema Ambiental:</b> La desviación del cauce del río producen un cambio en los sistemas de Escorrentía | |
| <b>Descripción del Problema Ambiental</b><br><p>El río Salinas es un curso de agua permanente, entre las principales alteraciones del régimen hídrico superficial se puede mencionar la modificación y/o interrupción temporal de los caudales desvió causado principalmente por la extracción de áridos. Las desviaciones producen un cambio en los sistemas de escorrentía lo cual puede repercutir en cambios en el régimen hídrico provocando sedimentación por la remoción de áridos en lecho del río.</p> | |

**Medidas de Mitigación:** - Restauración del drenaje natural de las aguas del río

La extracción del material se debe orientar en la parte central del eje del cauce principal, no se debe realizar la extracción de áridos de los márgenes u orillas del río con el fin de proteger las riberas del mismo.

El aprovechamiento no debe profundizarse más de 1,5 m La desviación del cauce debe ser temporal cuanto más antes sean las aguas restablecidas al lecho principal será mejor.

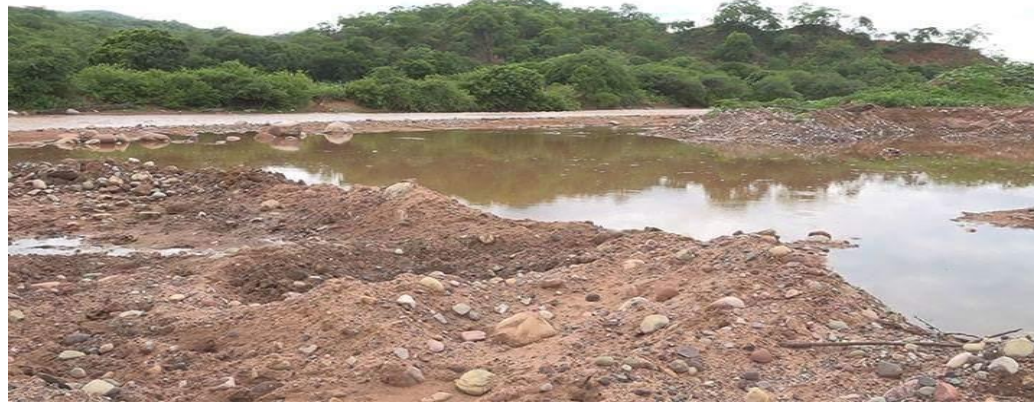
- Hoja de Campo 4

| <b>IMPACTO AMBIENTAL NEGATIVO:</b> | Turbidez |
| <p><b>Problema Ambiental:</b> Las turbidez bloquean la luz solar y evitan que las plantas acuáticas obtengan la luz solar necesaria para la realización de la fotosíntesis, esto puede ocasionar la muerte de plantas acuáticas y en último caso la muerte de los peces.</p> | |
| <p><b>Descripción del Problema Ambiental:-</b> Se pude observar que las partículas di sueltas impide el paso de la luz solar evitando de esta manera la realización de la fotosíntesis en las plantas, las plantas producirán menos oxígenos y con ellos bajaran el nivel de oxígeno disuelto las partículas suspendidas en el agua también absorben calor adicional de la luz solar lo cual ocasiona que el agua sea más caliente y de esta manera el nivel de oxígeno disuelto bajara.</p> | |

| <p><b>Medidas de Mitigación:</b> Las aguas generadas mediante el proceso de trituración de los áridos se caracterizan por contener sólidos disueltos, la empresa contratista debe construir o habilitar 3 fosas de sedimentación para control de la turbidez, para que posteriormente estas aguas sean vertidas al cuerpo receptor.</p> | |

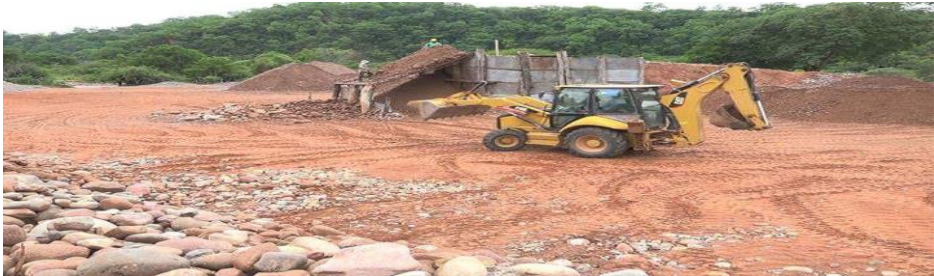
- Hoja 5

| <b>IMPACTO AMBIENTAL NEGATIVO:</b> | Cambio de la Topografía e Inestabilidad del Suelo |
| <b>Problema Ambiental:</b> Aceleración de Procesos de Erosivos. | |
| <b>Descripción del Problema Ambiental:</b> La erosión es un fenómeno natural que consiste en una pérdida gradual del material que constituye el suelo, al ser arrastradas las partículas por escorrentía. Los procesos erosivos acelerados constituyen un impacto negativo, con resultados de una degradación progresiva del recurso suelo, este impacto se da principalmente por la remoción del suelo y desbroce. | |

| <b>Medidas de Mitigación:</b> Revegetación con especies adecuadas al clima y terreno, sin empleo de medidas agresivas como maquinaria pesada o surcos a favor de pendiente. | |

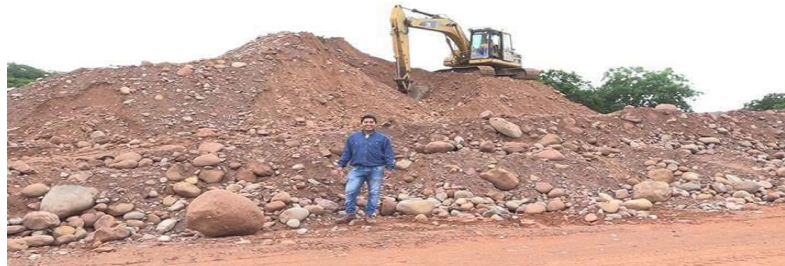
- Hoja de Campo 6

| <b>IMPACTO AMBIENTAL NEGATIVO:</b> | Generación de Ruido |
| <b>Problema Ambiental:</b> Migración de las especies acuáticas, de fauna terrestre y posibles daños al personal de trabajo por falta de EPP. | |
| <b>Descripción del Problema Ambiental:</b><br>El ruido es uno de los contaminantes físicos más comunes en este caso es generado por maquinarias en actividad principalmente por el traslado del material de los áridos hasta la planta industrial y así de esta manera el ruido aumenta cuando la planta industrial está en funcionamiento, es uno de los factores que mayores impactos ecológicos causan a las especies acuática cuando estas máquinas están en lecho del rio pero al trasladar el material también afectan a la fauna. | |

**Medidas de Mitigación:** Los equipos y maquinaria deberán estar sujetos a un mantenimiento periódico de acuerdo a las especificaciones técnicas, esta medida permitirá obtener un funcionamiento adecuado de los equipos y una reducción en los niveles de ruido. Instalación de sistemas de confinamiento de ruido en compresora y motores generadores en las áreas industriales, consistentes de mamparas o muros aislantes de ruido

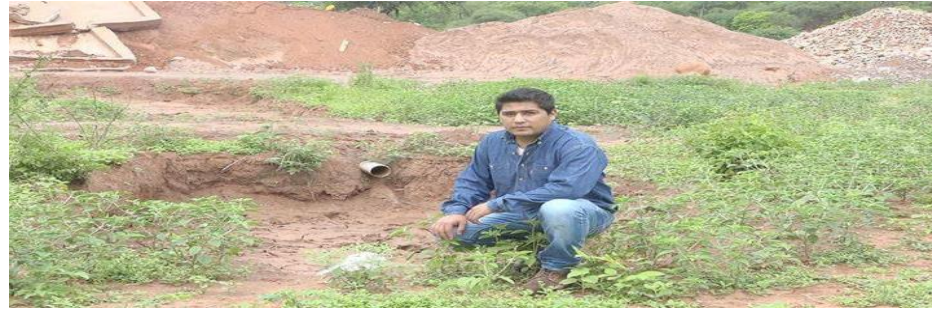
- Hoja de Campo 7

| <b>IMPACTO AMBIENTAL NEGATIVO:</b> | Cambio del Paisaje |
| <b>Problema Ambiental:</b> Eliminación de cobertura Vegetal | |
| <b>Descripción del Problema Ambiental:</b><br><p>El paisaje es la extensión de terreno que puede apreciarse desde un sitio, es todo aquello que ingresa en el campo visual desde un determinado lugar, a causa de diferentes actividades que conllevan al desarrollo de la provincia entre ellas están las de carreteras y puentes, etc. Si bien nos hacen un bien dichas construcciones pero por otro lado coadyuvan a la alteración y modificación de los paisajes, incrementándose la pérdida de la cobertura vegetal lo que genera procesos de fragmentación de hábitat, y puede derivar cambios en la composición de vegetación y reducción de biota.</p> | |

| <b>Medidas de Mitigación:</b><br><p>Se debe evitar la localización clandestina de los buzones en cualquier lugar esto no proporciona una buena visión paisajística.</p> <p>Es importante la reforestación de las áreas de intervención de trabajo.</p> <p>También se debe tener mucho cuidado con los residuos la empresa es responsable de la ubicación de los contenedores de basura para evitar la dispersión de lo mismo</p> | |
