Deterioro del pavimento rígido en la calle Chuquisaca y la Av. 21 de Diciembre de la ciudad de Bermejo.

Técnicas de reposición de fallas en el pavimento rígido de la calle Chuquisaca y la Av. 21 de diciembre de la ciudad de Bermejo.

Plantear Técnicas de Reposición de Fallas en Pavimentos Rígidos, considerando metodologías normalizadas y que sean aplicables al pavimento rígido de la calle Chuquisaca y la Av. 21 de diciembre de la ciudad de Bermejo, con el fin de dar mejor vialidad a los vehículos que transitan.

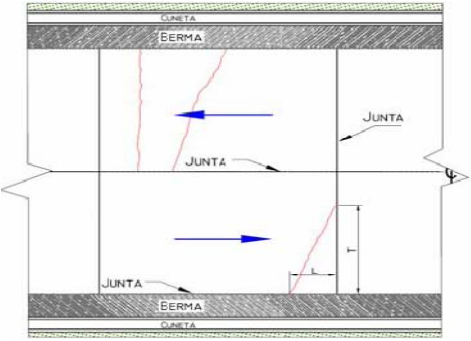
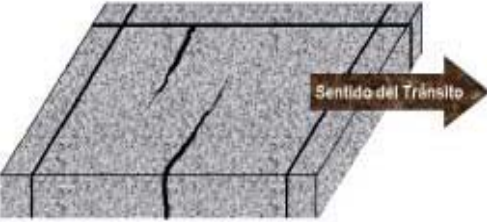
<p><b>DESCRIPCIÓN</b></p> <p>Fracturamiento de la losa que ocurre aproximadamente perpendicular al eje del pavimento, o en forma oblicua a éste, dividiendo la misma en dos planos.</p> <p><b>POSIBLES CAUSAS</b></p> <ul style="list-style-type: none"> <li>- Excesivas repeticiones de cargas pesadas.</li> <li>- Deficiente apoyo de las losas.</li> <li>- Asentamientos de la fundación.</li> <li>- Ausencia de juntas transversales, o bien excesiva relación: longitud / ancho de la losa.</li> <li>- Variaciones en el espesor de las losas.</li> </ul>
<p><b>MEDICIÓN</b></p> <ul style="list-style-type: none"> <li>- En metros lineales, totalizando metros lineales en sección o muestra.</li> <li>- Registrándola por losa, totalizando el número de losas afectadas por fisuras transversales.</li> <li>- Si existen dos fisuras en una misma losa, se adopta el nivel de severidad de la fisura predominante.</li> </ul>

<p><b>REPARACIÓN</b></p> <ul style="list-style-type: none"> <li>- “B” No hacer nada</li> <li>- “M” Realizar sellado</li> <li>- “A” Sellado; parcheo profundo; reemplazo de la losa.</li> </ul>

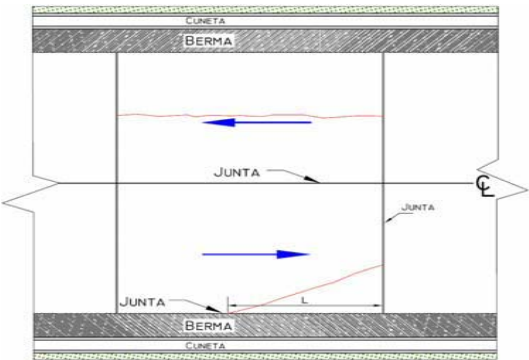
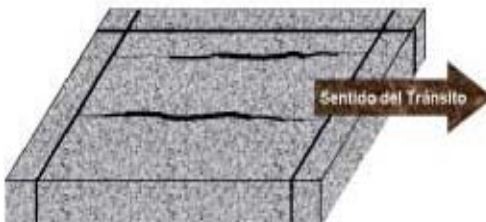
<p><b>DESCRIPCIÓN</b></p> <p>Fracturamiento de la losa que ocurre aproximadamente paralela al eje de la carretera.</p>	
		<p><b>POSIBLES CAUSAS</b></p> <ul style="list-style-type: none"> <li>- Excesivas repeticiones de cargas pesadas.</li> <li>- Pérdida de soporte de la fundación.</li> <li>- Cambios de temperatura y humedad.</li> <li>- Ausencia de juntas longitudinales y losas; relación de ancho / longitud excesivas.</li> <li>- Deficiencias en la ejecución de éstas y/o sus juntas longitudinales.</li> </ul>	
<p><b>MEDICIÓN</b></p> <ul style="list-style-type: none"> <li>- En metros lineales, totalizando metros lineales en la sección o muestra.</li> <li>- En términos de número de losas afectadas, totalizando el número de éstas que evidencien fisuras longitudinales.</li> <li>- Si existen dos fisuras en una misma losa, se adopta el nivel de severidad de la fisura predominante.</li> </ul>

<p><b>REPARACIÓN</b></p> <ul style="list-style-type: none"> <li>- “B” No hacer nada</li> <li>- “M” Realizar sellado de fisuras con asfalto líquido.</li> <li>- “A” Sellado de fisuras con mortero asfáltico.</li> </ul>

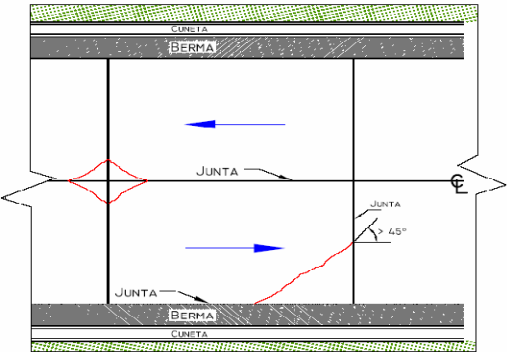
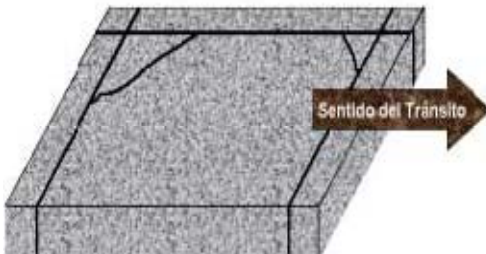
<p><b>DESCRIPCIÓN</b></p> <p>Es una fisura que intersecta la junta o borde que delimita la losa a una distancia menor de 1.30 m a cada lado medida desde la esquina.</p> <p><b>POSIBLES CAUSAS</b></p> <ul style="list-style-type: none"> <li>- Repetición de cargas pesadas (fatiga de concreto) combinadas con la acción drenante, que debilita y erosiona el apoyo de la fundación.</li> <li>- Por una deficiente transferencia de cargas a través de la junta.</li> <li>- Sobrecarga en las esquinas.</li> </ul>	
<p><b>MEDICIÓN</b></p> <ul style="list-style-type: none"> <li>- Las fisuras de esquina son medidas contando el número total que existe en una sección o muestra, generalmente en término de número de losas afectadas por una o más fisuras de esquina.</li> <li>- También puede medirse en metros lineales, totalizando metros lineales en la sección o muestra evaluada.</li> </ul>

<p><b>REPARACIÓN</b></p> <ul style="list-style-type: none"> <li>- “B” No hacer nada</li> <li>- “M” Realizar sellado de fisuras.</li> <li>- “A” Realizar subsellado y nivelación de losas; Parchado profundo.</li> </ul>

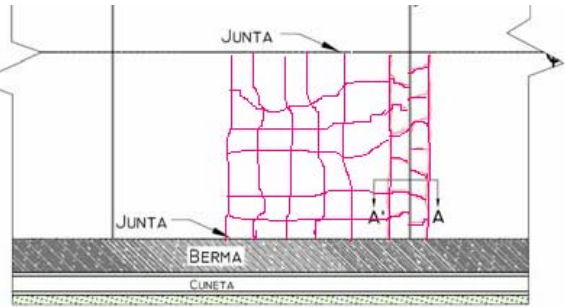
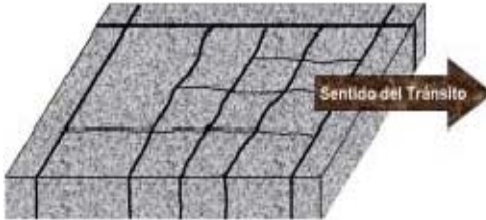
<b>DESCRIPCIÓN</b>	<p>Fracturamiento de la losa de concreto conformando una malla amplia, combinando fisuras longitudinales, transversales o diagonales, subdividiendo la losa en cuatro o más planos.</p>	
	<b>POSIBLES CAUSAS</b>	<ul style="list-style-type: none"> <li>- Repetición de elevadas cargas de tránsito.</li> <li>- Deficiente soporte de la fundación.</li> <li>- Capacidad de soporte deficiente de la losa.</li> </ul>	
<b>MEDICIÓN</b>

<b>REPARACIÓN</b>	<ul style="list-style-type: none"> <li>- “B” No hacer nada</li> <li>- “M” Realizar sellado de fisuras con asfalto líquido; Colocar parche de espesor delgado.</li> <li>- “A” Sellado de fisuras; Parchado delgado; Reemplazo de losa.</li> </ul>
<b>NIVEL DE SEVERIDAD</b>			
<b>B</b>	- Si el número de paños en que se divide una losa es de 4 ó 5.		
<b>M</b>	- Si el número de paños en que se divide una losa es de 6 a 8.

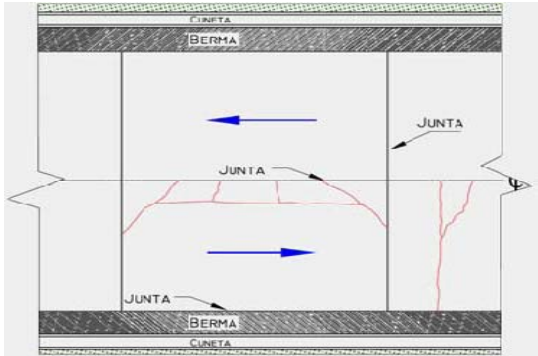
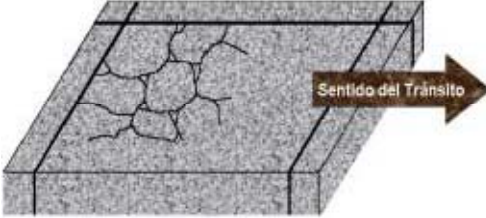
<p><b>DESCRIPCIÓN</b></p>	<p>Fracturamiento que subdividen generalmente una porción de la losa en planos o bloque pequeños de área inferior a 1 metro cuadrado.</p>	
	<p><b>POSIBLES CAUSAS</b></p>	<ul style="list-style-type: none"> <li>- Repetición de cargas pesadas.</li> <li>- El equivocado diseño estructural.</li> <li>- Las condiciones de soporte deficiente.</li> <li>- Es la evolución final del proceso de fisuración.</li> </ul>	
<p><b>MEDICIÓN</b></p>

<p><b>REPARACIÓN</b></p>	<ul style="list-style-type: none"> <li>- “B” No hacer nada</li> <li>- “M” Parchado de recubrimiento delgado; Parchado en todo el espesor con concreto o mezcla asfáltica más base granular.</li> <li>- “A” Subsellado con parchado delgado; Parchado profundo con losa de concreto o con mezcla asfáltica más base granular.</li> </ul>
<ul style="list-style-type: none"> <li>- En metros cuadrados, totalizando metros cuadrados en la sección o muestra.</li> <li>- En términos de cantidad de losas afectadas, totalizando el número en la sección o muestra; de existir en una misma losa dos manifestaciones se adopta el nivel de severidad de la fisura predominante. En ambos casos se registran separadamente las fallas según su severidad.</li> </ul>

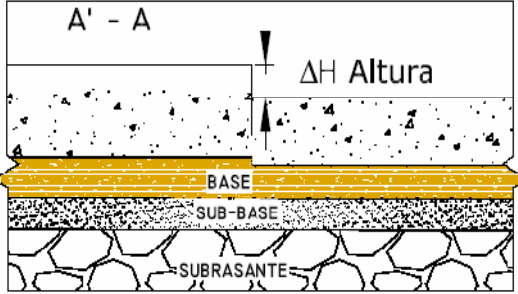
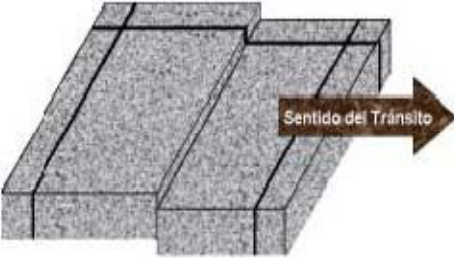
2.3.2.2. DISLOCAMIENTO

<p><b>DESCRIPCIÓN</b></p> <p>Es una falla provocada por el tránsito en la que una losa del pavimento a un lado de una junta presenta un desnivel con respecto a una losa vecina; también puede manifestarse en correspondencia con fisuras.</p>	
	<p><b>POSIBLES CAUSAS</b></p> <ul style="list-style-type: none"> <li>- Es el resultado en parte del ascenso a través de la junta o grieta del material suelto proveniente de la capa inferior de la losa.</li> <li>- Por depresión del extremo de la losa posterior, al disminuir el soporte de la fundación.</li> <li>- Cambios de volumen que sufren los suelos bajo la losa de concreto y de una deficiente transferencia de carga entre juntas.</li> </ul>	
<p><b>MEDICIÓN</b></p> <ul style="list-style-type: none"> <li>- Se miden contando y registrando separadamente según su severidad.</li> <li>- El dislocamiento a través de una junta, se cuenta como una losa.</li> <li>- El dislocamiento a través de una grieta es una falla combinada; no se computa como dislocamiento pero se considera al definir la severidad de la grieta.</li> <li>- La medición se efectúa a una distancia de 0.30 a 0.50 metros del borde externo de las losas.</li> </ul>

<p><b>REPARACIÓN</b></p> <ul style="list-style-type: none"> <li>- “B” No hacer nada.</li> <li>- “M” Resellar juntas que experimentan dislocamiento.</li> <li>- “A” Realizar subsellado; nivelación de losas; Resellado de juntas donde ocurran dislocamientos; Parchado profundo con losa de concreto o mezcla asfáltica más base granular.</li> </ul>

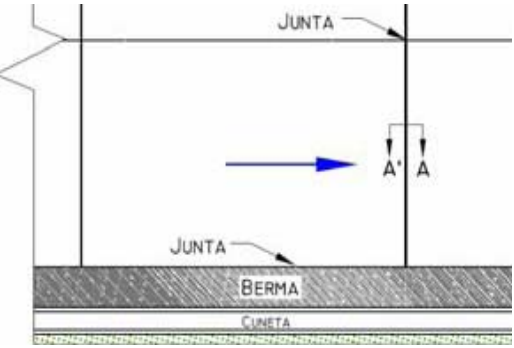
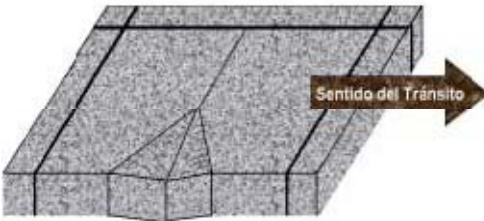
<p><b>DESCRIPCIÓN</b></p> <p>Depresión o descenso de la superficie del pavimento en un área localizada del mismo; puede estar acompañado de un fisuramiento significativo, debido al asentamiento del pavimento.</p>	
	<p><b>POSIBLES CAUSAS</b></p> <ul style="list-style-type: none"> <li>- Puede ocurrir cuando se producen asentamiento o consolidación en la subrasante.</li> <li>- En zonas contiguas a una estructura de drenaje o de retención donde puede ocurrir el asentamiento del material de relleno por deficiente compactación inicial o bien por movimiento de la propia estructura.</li> <li>- También pueden ser originadas por deficiencias durante el proceso de construcción de las losas.</li> </ul>	
<p><b>MEDICIÓN</b></p> <p>Los hundimientos se miden contando y registrando separadamente según su severidad, la cantidad existente en una sección o muestra. Los resultados pueden computarse sobre la base de:</p> <ul style="list-style-type: none"> <li>- Los metros cuadrados afectados.</li> <li>- El número de losas afectadas.</li> <li>- Simplemente el número de daños observados.</li> </ul>

<p><b>REPARACIÓN</b></p> <ul style="list-style-type: none"> <li>- “B” No hacer nada.</li> <li>- “M” Parchado de recubrimiento delgado; Subsello y nivelación de losas.</li> <li>- “A” Subsello con parchado delgado; Parchado profundo con losa de concreto o mezcla asfáltica más base granular.</li> </ul>

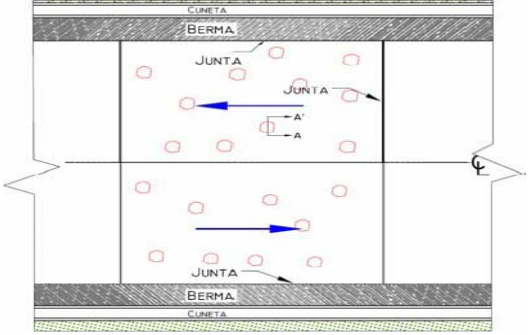
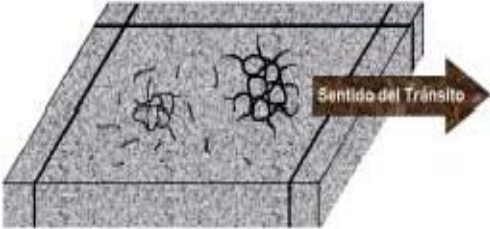
<p><b>DESCRIPCIÓN</b></p> <p>Descascaramiento es la rotura de la superficie de la losa hasta una profundidad del orden de 5 a 15 mm, por desprendimiento de pequeños trozos de concreto. Por fisuras capilares se refiere a una malla o red de fisuras superficiales muy finas, que se extiende sólo a la superficie del concreto.</p> <p><b>POSIBLES CAUSAS</b></p> <ul style="list-style-type: none"> <li>- Exceso de acabado del concreto fresco colocado, produciendo la exudación del mortero y agua.</li> <li>- Pueden evolucionar en muchos casos por efecto del tránsito, dando origen al descascaramiento de la superficie.</li> <li>- Cuando las armaduras se colocan muy próximas a la superficie.</li> </ul>	
<p><b>MEDICIÓN</b></p> <ul style="list-style-type: none"> <li>- Se miden en términos de número de losas afectadas.</li> <li>- Una vez identificada la severidad de la falla se registra como una losa, con su nivel de severidad correspondiente.</li> <li>- Se totaliza el número de losas afectadas en la muestra o sección, para cada nivel de severidad.</li> </ul>

<p><b>REPARACIÓN</b></p> <ul style="list-style-type: none"> <li>- “B” No hacer nada.</li> <li>- “M” No hacer nada.</li> <li>- “A” Parchado superficial con mezcla de concreto o mezcla asfáltica en caliente.</li> </ul>

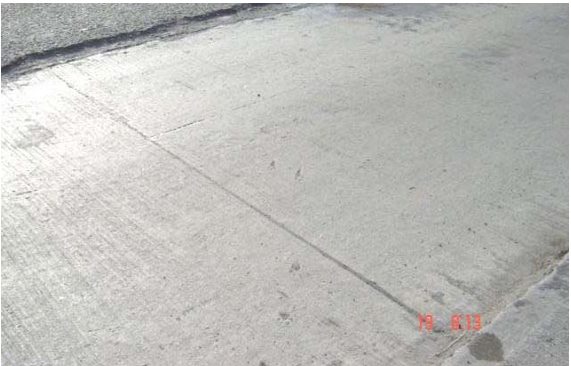
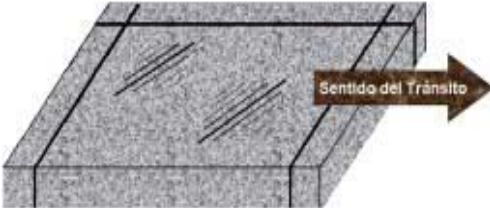
<p><b>DESCRIPCIÓN</b></p> <p>Superficie de rodamiento excesivamente lisa por efecto del pulimiento de los agregados que la componen.</p>
<p><b>POSIBLES CAUSAS</b></p> <ul style="list-style-type: none"> <li>- Causada principalmente por el tránsito, el mismo que produce el desgaste superficial de los agregados de naturaleza degradable, particularmente cuando el concreto es de calidad pobre y favorece la exposición de los mismos. Cuando el agregado en la superficie favorece la exposición de los mismos.</li> <li>- Cuando el agregado en la superficie llega a ser muy suave al tacto, la adherencia con las llantas de los vehículos se reduce considerablemente.</li> </ul>	
<p><b>MEDICIÓN</b></p> <p>- De ser necesario puede medirse en metros cuadrados de superficie afectada.</p>	<div data-bbox="852 802 1339 1008">

</div> <p><b>REPARACIÓN</b></p> <p>- “B”, “M” y “A”; Se debe hacer un parchado temporal con recubrimiento delgado en áreas localizadas; Sellado de la superficie con lechada asfáltica.</p>

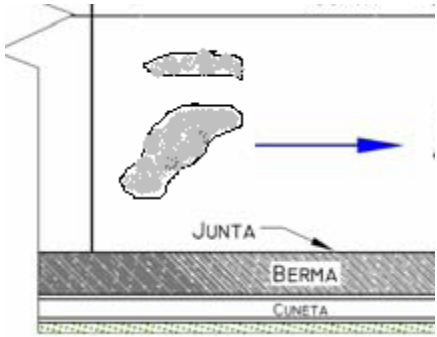
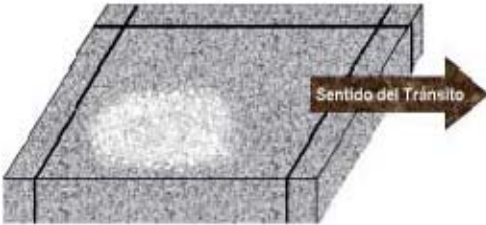
<p><b>DESCRIPCIÓN</b></p> <p>Progresiva desintegración de la superficie del pavimento por pérdida de material fino desprendido de matriz arena cemento del concreto, provocando una superficie de rodamiento rugosa y eventualmente pequeñas cavidades.</p>	<p><b>POSIBLES CAUSAS</b></p> <ul style="list-style-type: none"> <li>- Por el efecto abrasivo del tránsito sobre concreto de calidad pobre.</li> <li>- Por el empleo de dosificaciones inadecuadas (bajo contenido de cemento, exceso de agua, agregados de inapropiada granulometría).</li> <li>- Deficiencias durante su ejecución (segregación de la mezcla, insuficiente densificación, curado defectuoso, etc.).</li> </ul>
<p><b>MEDICIÓN</b></p> <ul style="list-style-type: none"> <li>- Se miden en términos de losas afectadas.</li> <li>- Una vez identificada la severidad de la falla, se registra como una losa con su grado de severidad correspondiente.</li> <li>- Se totaliza el número de losas afectadas en la muestra o sección para cada nivel de severidad.</li> </ul>

<p><b>REPARACIÓN</b></p> <ul style="list-style-type: none"> <li>- “B” No hacer Nada.</li> <li>- “M” No hacer Nada.</li> <li>- “A” Parchado superficial con mezcla de concreto o con mezcla asfáltica en caliente; Sellado de superficie con lechada asfáltica.</li> </ul>

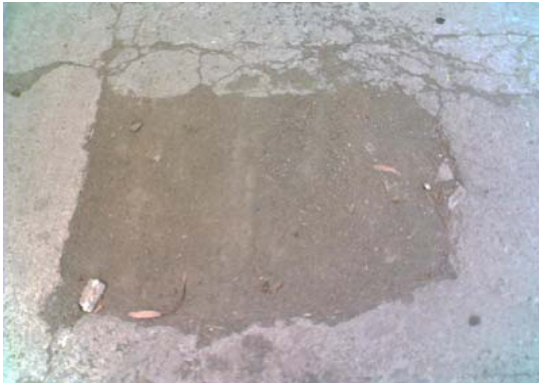
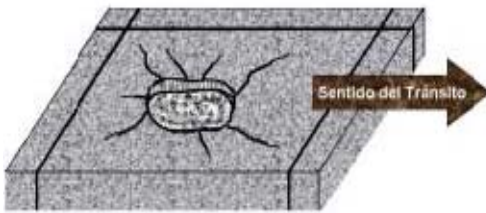
<b>DESCRIPCIÓN</b> Descomposición o desintegración la losa de concreto y su remoción en una cierta área, formando una cavidad de bordes irregulares.	
	<b>POSIBLES CAUSAS</b> - Fundaciones y capas inferiores inestables. - Espesores del pavimento estructuralmente insuficientes. - Defectos constructivos. - Retención de agua en zonas hundidas o fisuradas. - La acción abrasiva del tránsito sobre sectores localizados de mayor debilidad del pavimento.	
<b>MEDICIÓN</b> - Contando el número de baches por cada nivel de severidad y registrando estos separadamente. - Computando éstos en metros cuadrados de superficie afectada, registrando separadamente las áreas, según su nivel de severidad.

<b>REPARACIÓN</b> - “B” Parchado superficial con mortero de cemento. - “M” Parchado superficial con mortero fino o mezcla asfáltica caliente; Parchado en todo el espesor con losa de concreto o mezcla asfáltica en caliente más base granular. - “A” Parchado profundo con losa de concreto o mezcla asfáltica en caliente más base granular.

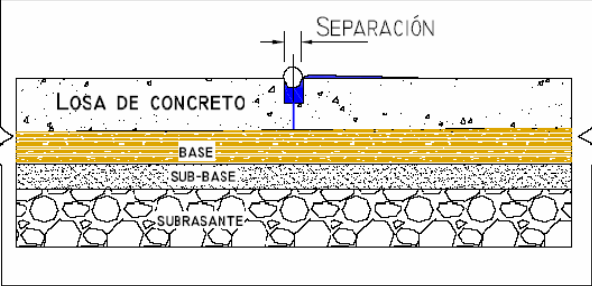
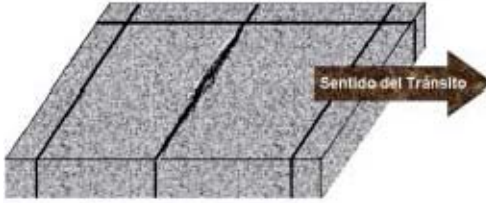
<b>DESCRIPCIÓN</b> Se refiere a cualquier condición que posibilite la acumulación de material en las juntas o permita una significativa infiltración de agua. La acumulación de material incompresible impide el movimiento de la losa, posibilitando que se produzcan fallas, como levantamiento o despostillamientos de juntas.		
		<b>POSIBLES CAUSAS</b> <ul style="list-style-type: none"> <li>- Endurecimiento por oxidación del material de sello.</li> <li>- Pérdida de adherencia con los bordes de las losas.</li> <li>- Levantamiento del material de sello por efecto del tránsito y movimientos de las losas.</li> <li>- Escasez o ausencia del material de sello.</li> <li>- Material de sello inadecuado.</li> </ul>		
<b>MEDICIÓN</b> <ul style="list-style-type: none"> <li>- Las deficiencias del material de sello no se contabilizan de losa en losa.</li> <li>- La calificación asignada se refiere a la condición del material de sello en toda el área.</li> <li>- Se tomará la longitud en metros de la junta afectada por placa, especificando el nivel de severidad del daño.</li> </ul>

<b>REPARACIÓN</b> <ul style="list-style-type: none"> <li>- "B" No hacer nada.</li> <li>- "M" Resellado de juntas.</li> <li>- "A" Resellado de juntas.</li> </ul>

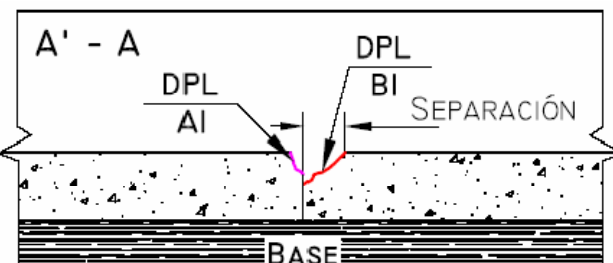
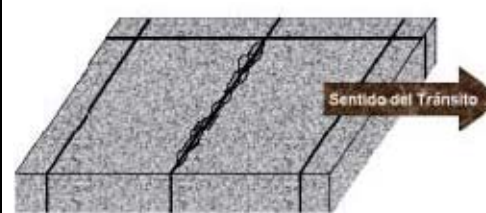
<p><b>DESCRIPCIÓN</b></p> <p>Rotura, fracturación o desintegración de los bordes de las losas dentro de los 0.60 metros de una junta o una esquina y generalmente no se extiende más allá de esa distancia. Además no se extiende verticalmente a través de la losa sino que intersectan la junta en ángulo.</p>
	<p><b>POSIBLES CAUSAS</b></p> <ul style="list-style-type: none"> <li>- Debilitamiento de los bordes de la junta debido a defectos constructivos.</li> <li>- Desintegración del concreto, por mala calidad del material.</li> <li>- Infiltración de materiales incompresibles en las juntas.</li> <li>- Mal procedimiento de corte de la junta.</li> <li>- Deficiente diseño o construcción de los sistemas de transferencia de carga de la junta.</li> </ul>
<p><b>MEDICIÓN</b></p> <ul style="list-style-type: none"> <li>- Se toma la longitud en metros de la junta afectada.</li> <li>- Si afecta un solo borde de la losa se controla como una losa con despostillamiento.</li> <li>- Si ocurre a cada lado de la junta, afectando dos losas adyacentes, se registra como 2 losas.</li> <li>- Si se observa en más de un borde de la misma losa se registra como una losa indicando el nivel de severidad.</li> </ul>

<p><b>REPARACIÓN</b></p> <ul style="list-style-type: none"> <li>- "B" Sellado y resellado de juntas.</li> <li>- "M" Parchado superficial con mortero de cemento; Parchado superficial con concreto fino; Parchado superficial con mezcla asfáltica en caliente.</li> <li>- "A" Parchado superficial con concreto fino; Parchado superficial con mezcla asfáltica en caliente; Parchado en todo el espesor con concreto o con mezcla asfáltica en caliente.</li> </ul>

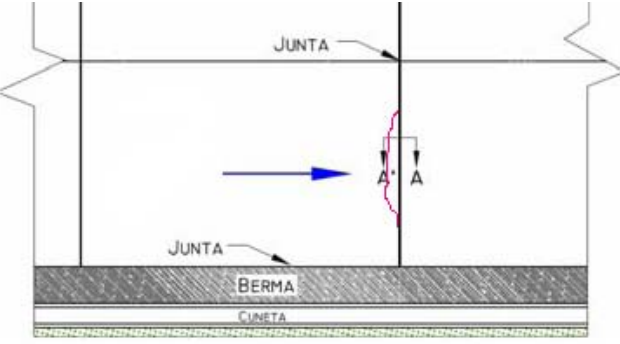
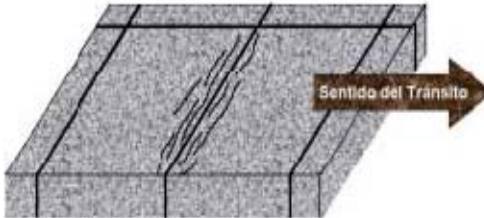
<p><b>DESCRIPCIÓN</b></p> <p>Fisuras sinuosas aproximadamente paralelas a la junta, en algunos casos transversalmente y en forma de arcos erráticos, localizados muy próximas a las mismas.</p>	<p><b>POSIBLES CAUSAS</b></p> <ul style="list-style-type: none"> <li>- La falta de verticalidad y la inadecuada inserción de los elementos empleados para inducir el corte de la junta.</li> <li>- La colocación de barras pasadores mal alineados.</li> <li>- El empleo de barras de insuficiente diámetro o longitud, o bien la corrosión de éstas.</li> <li>- Excesiva disturbación durante la ejecución de las juntas.</li> </ul>
<p><b>MEDICIÓN</b></p> <p>Una vez identificada la severidad del daño, se mide contabilizando el número existente en una muestra o sección, en términos de juntas afectadas. Se totaliza el número de juntas que presentan este daño para cada nivel de severidad.</p>

<p><b>REPARACIÓN</b></p> <ul style="list-style-type: none"> <li>- “B” No hacer nada.</li> <li>- “M” Parchado superficial con concreto fino; Parchado en todo el espesor con concreto.</li> <li>- “A” Parchado en todo el espesor con concreto o con mezcla asfáltica en caliente.</li> </ul>

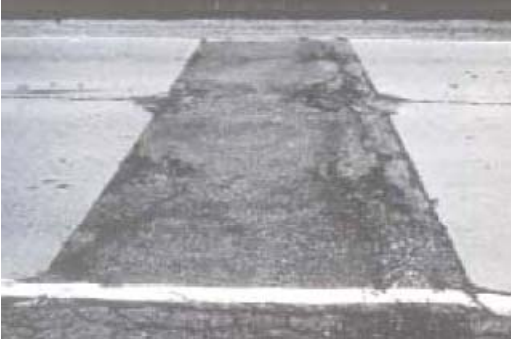
<b>DESCRIPCIÓN</b> <p>Un parche es un área donde el pavimento original ha sido removido y reemplazado, ya sea con un material similar o eventualmente diferente, para reparar el pavimento existente.</p>	
	<b>POSIBLES CAUSAS</b> <ul style="list-style-type: none"> <li>- En los parches asfálticos, la capacidad estructural del parche es insuficiente o fue mal construido.</li> <li>- Reemplazo por nuevas losas de hormigón de espesor similar al existente, insuficiente traspaso de cargas en las juntas de contracción o mala construcción.</li> <li>- Retracción de fraguado del hormigón del parche que lo despega del antiguo.</li> </ul>	
<b>MEDICIÓN</b> <p>Determinar el número de parches y la superficie en metros cuadrados del área del parche para cada nivel de severidad y por placa; indicar por separado los parches de asfalto o concreto.</p>
