CAPÍTULO I

INTRODUCCIÓN

El alcance del presente proyecto tiene como finalidad observar las causales de deterioro del pavimento rígido en la calle “Julio Sucre” ubicada en la localidad de San Lorenzo.

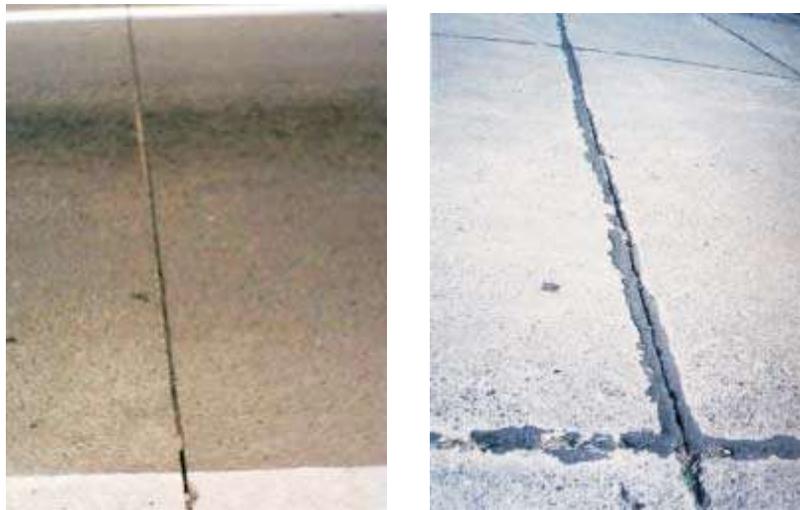
Se considera como deterioro del sello cualquiera de los siguientes defectos: endurecimiento, despegado de una o ambas paredes, fluencia fuera de la caja, carencia total, incrustación de materias ajenas y crecimiento de vegetación.

Imagen 3.1. Deficiencia del sellado

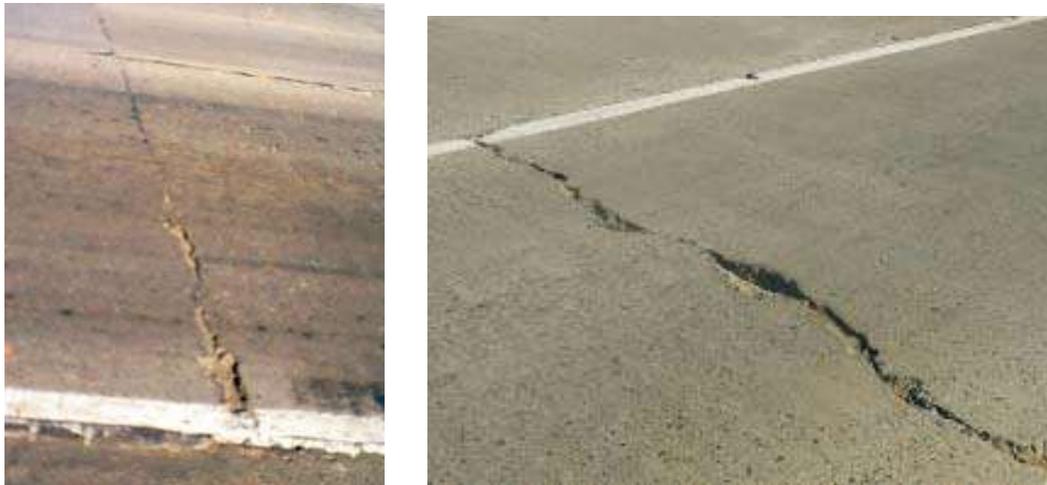
Desintegración de las aristas de una junta, longitudinal o transversal o una grieta, con pérdida de trozos y que puede afectar hasta unos 500 mm dentro de la losa, medidos como se indica en la Figura.

Imagen 3.2. Juntas Saltadas

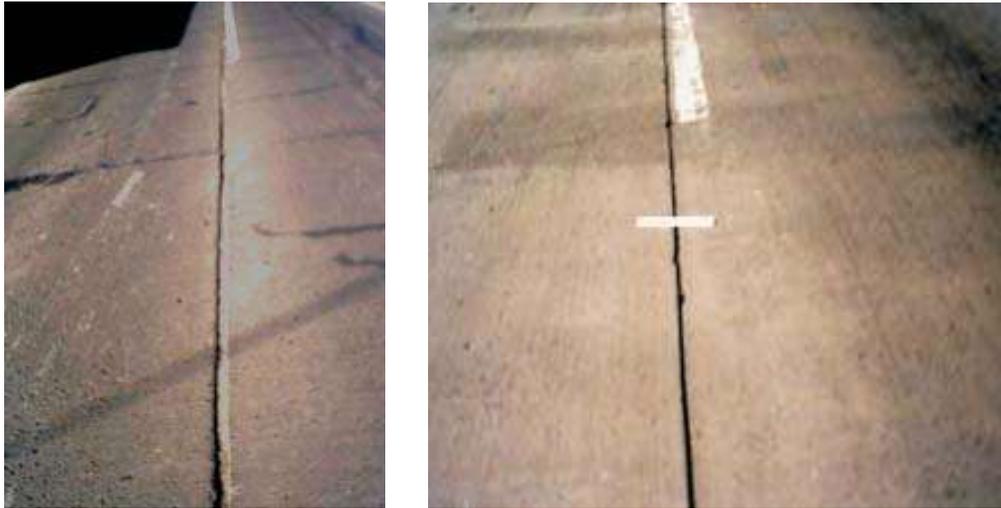
Abertura en la junta longitudinal del pavimento

Imagen 3.3 Separación de la junta longitudinal

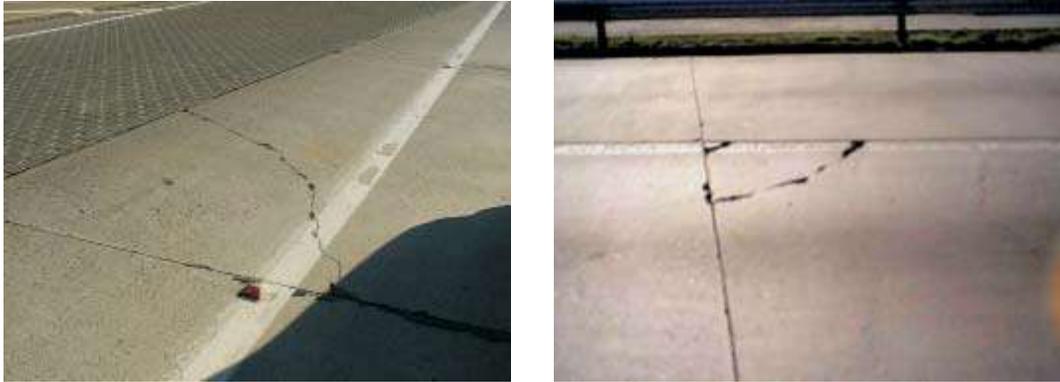
Grieta que origina un trozo de losa de forma triangular, al interceptar las juntas transversal y longitudinal y que forma un ángulo de aproximadamente 50° con la dirección del tránsito. La longitud de los lados del triángulo varía entre 300 mm y la mitad del ancho de la losa. (Ver Figura).

Imagen 3.4. Grietas de esquina

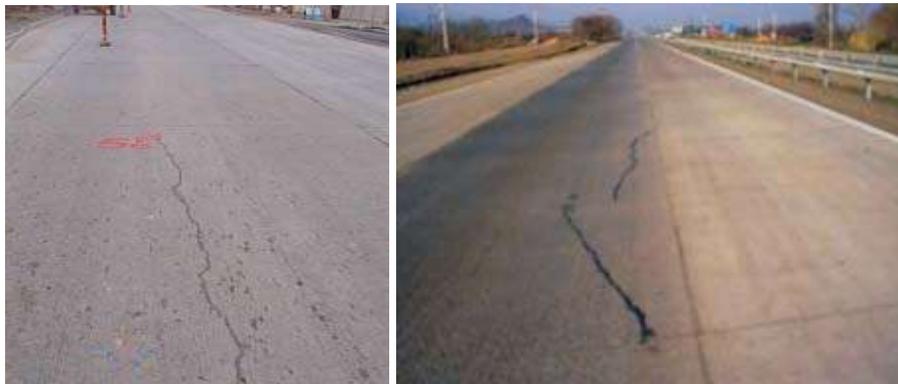
Grietas que son predominantemente paralelas al eje de la calzada o que se extienden desde una junta transversal hasta el borde de la losa, pero la intersección se produce a una distancia (L en la Figura) mucho mayor que la mitad del ancho de la losa (a/2 en la Figura).

Imagen 3.5. Grietas Longitudinales

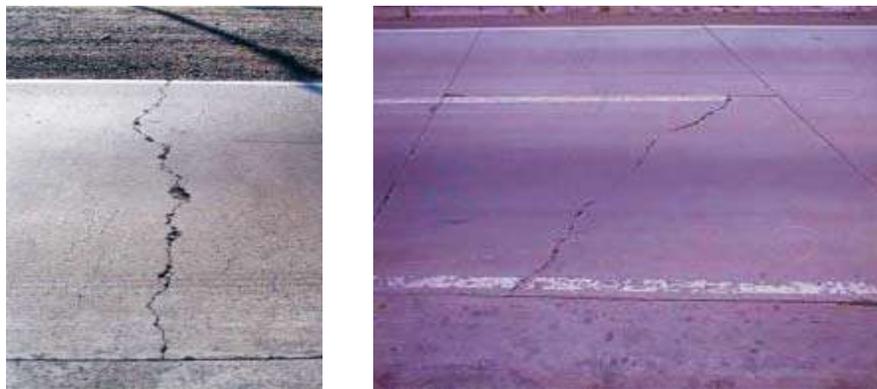
Imagen 3.6. Grietas Transversales

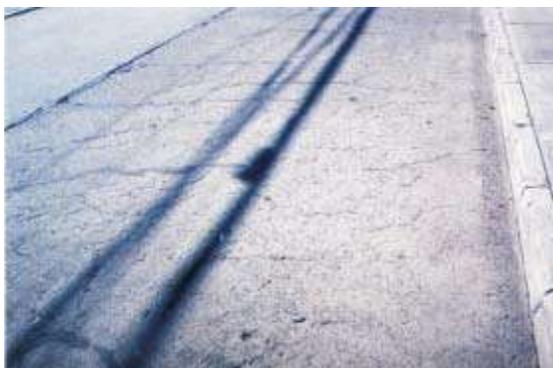
Frecuentemente, las grietas de mayores dimensiones se orientan en sentido longitudinal y se encuentran interconectadas por grietas más finas distribuidas en forma aleatoria.

Imagen 3.7. Fisuramiento por retracción (Tipo Malla)

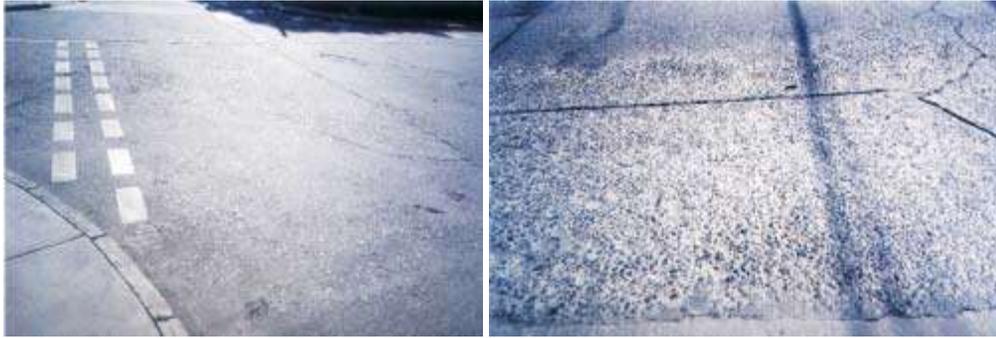
Desintegración progresiva de la superficie perdiéndose primero la textura y luego el mortero, quedando el árido grueso expuesto

Imagen 3.8. Desintegración

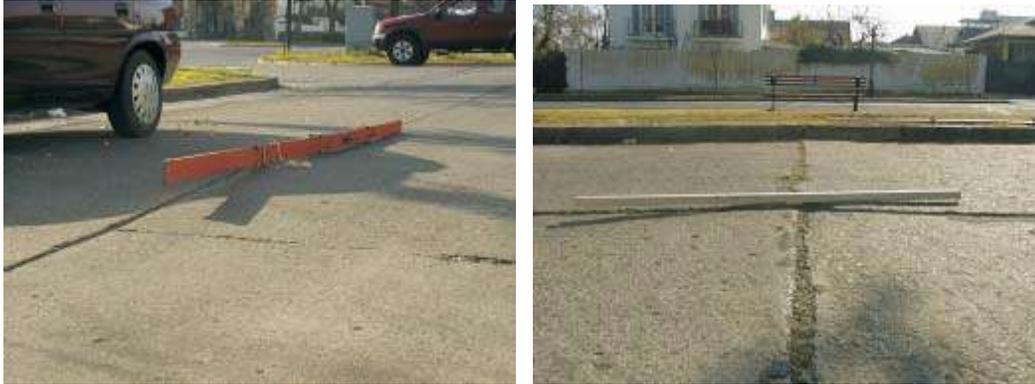
Levantamiento de parte de la losa, localizado a ambos lados de una junta transversal o grieta. Habitualmente el hormigón afectado se quiebra en varios trozos.

Imagen 3.11. Levantamiento Localizado

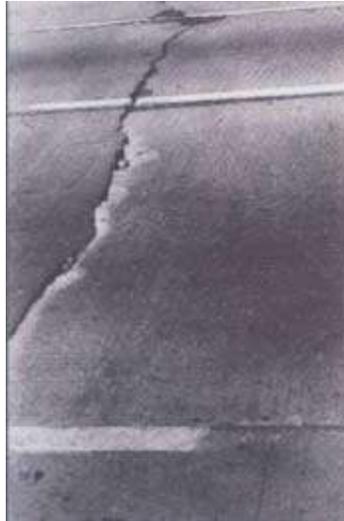
Desnivel entre dos superficies del pavimento, separadas por una junta transversal o grieta.

Imagen 3.12 Escalonamiento de Juntas y Grietas

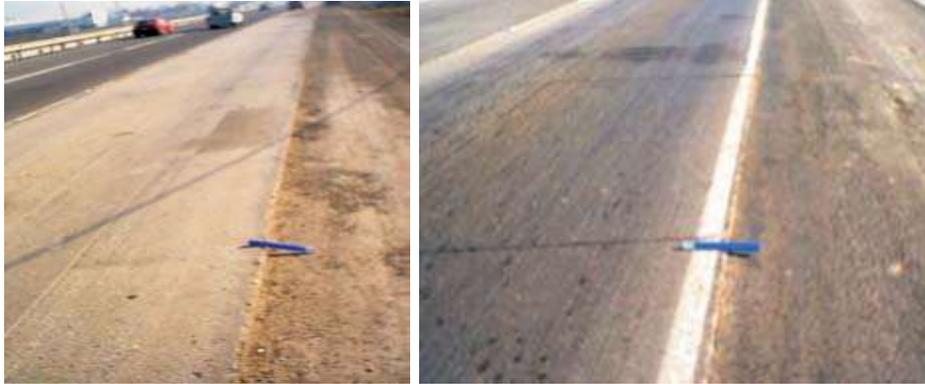
Imagen 3.13. Descenso de la Berma

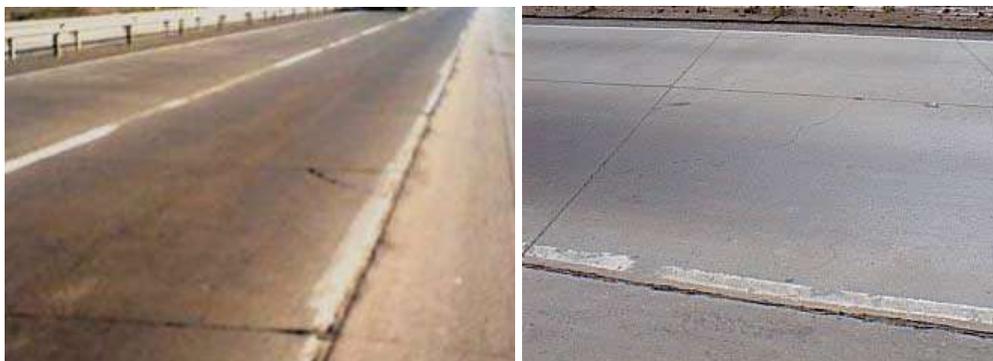
Imagen 3.14 Separación entre berma y pavimento

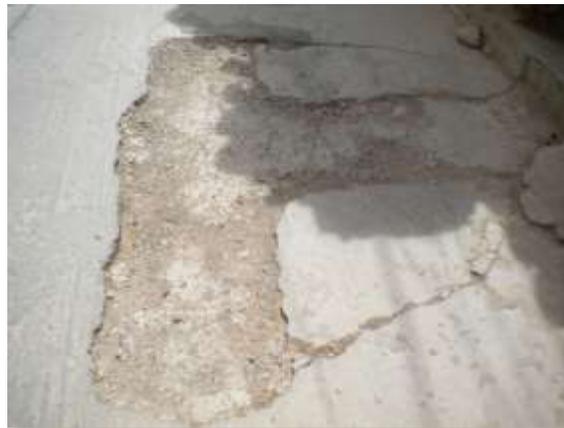
Un área superior a 0,1 m² o losa completa que ha sido removida y reemplazada por un material que puede ser hormigón o asfalto y que se encuentra deteriorada

Imagen 3.15. Parches deteriorados

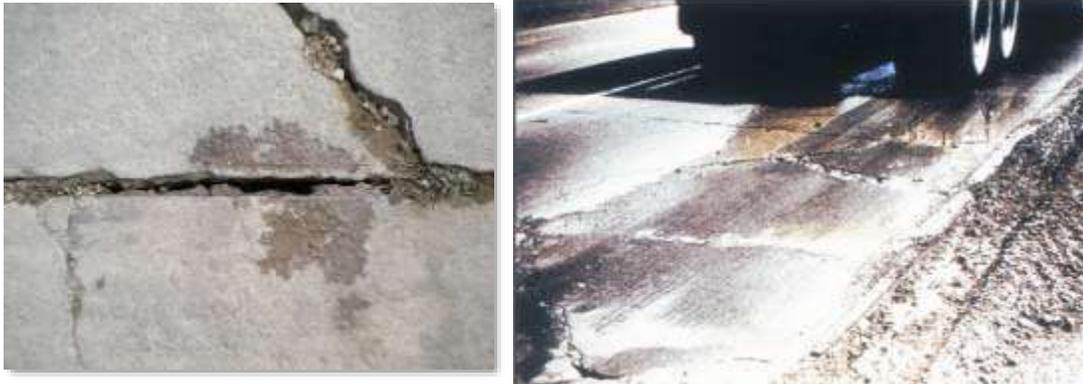
fenómeno queda de manifiesto por depósito de suelos finos sobre la superficie y alrededor del lugar por donde fueron expulsados.

Imagen 3.16. Surgencia de finos

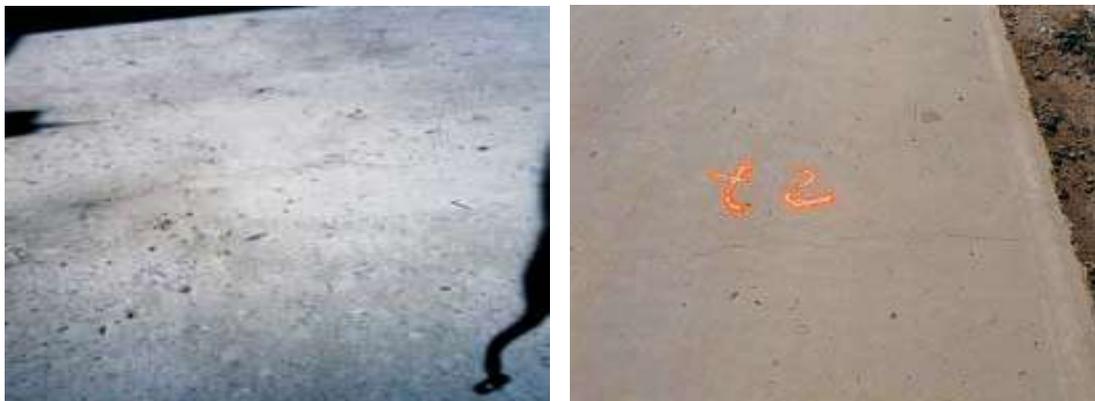
Carencia o pérdida de la textura superficial necesaria para que exista una fricción adecuada entre pavimento y neumáticos.

Imagen 3.17. Textura Inadecuada

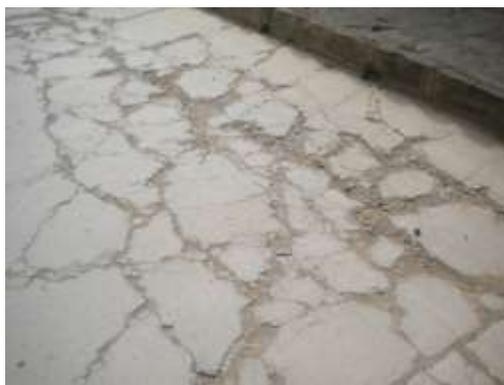
Área superior a 0,1 m² y hasta losas completas que presentan múltiples grietas abiertas que dan origen a numerosos trozos separados.

Imagen 3.18. Fracturación múltiple
