ANEXO N° 1
PLANILLAS DE CAMPO

**IDENTIFICACIÓN Y REGISTRO DE DATOS DE LOS
COMPONENTES FÍSICOS DEL PAISAJE - CALDERA
GRANDE**

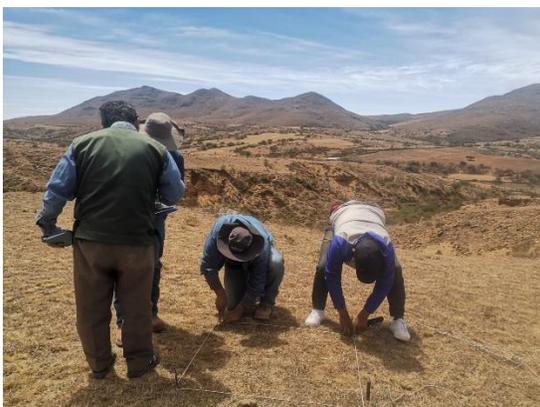
Fig. 1 Erosión laminar con suelos desnudos sin vegetación

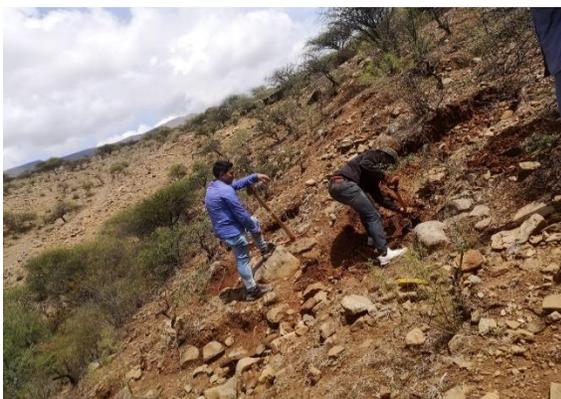
Fig. 2 Suelos con mucha pedregosidad con una pérdida de 4cm de profundidad por el transporte de suelo y desprendidos por las lluvias

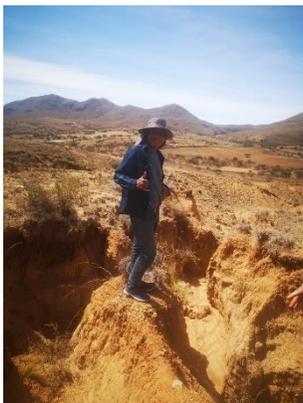
Fig. 3 Erosión en surcos con una gran pérdida de suelo por el desprendimiento y transporte a lo largo de canales intermitentes con avance hacia arriba por las lluvias

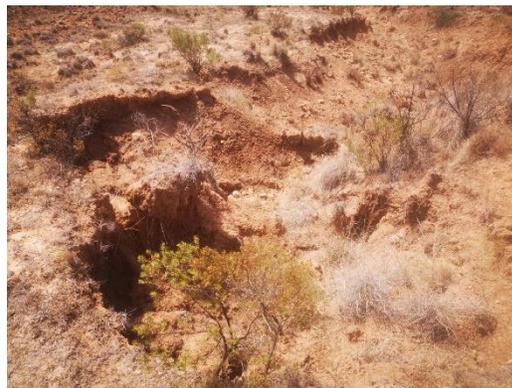
Fig. 4 Surcos con procesos muy activos provocando el desprendimiento de la capa superior del suelo accionado por el agua de las lluvias

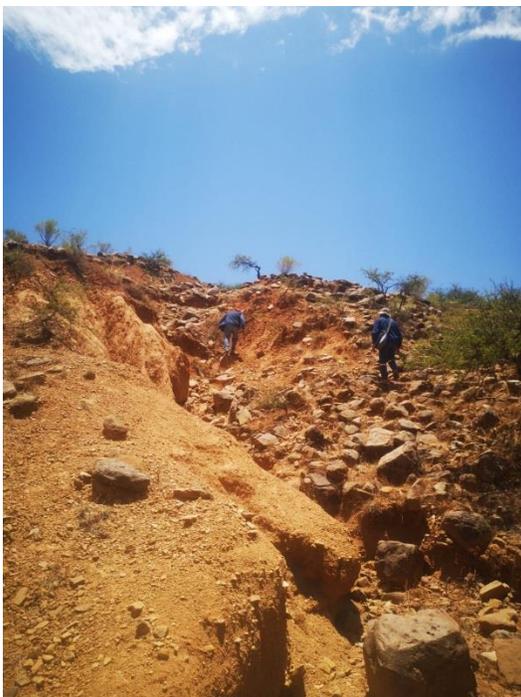
Fig. 5 cárcavas con desprendimiento de suelo y ensanchamiento lateral, con presencia de vegetación herbácea con raíces

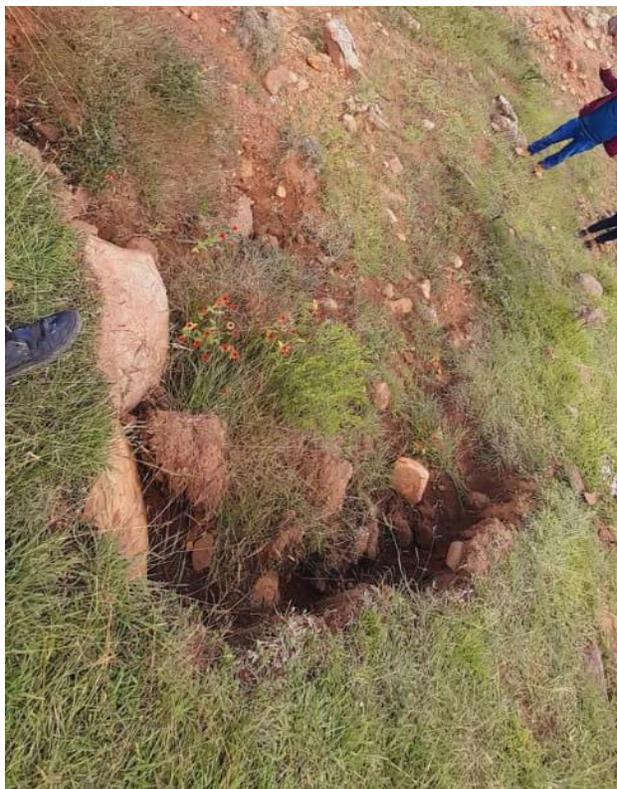
Fig. 6 Suelos con presencia de erosión en cárcavas activas provocado por socavamiento y colapso, con desprendimiento lateral de suelos, con poca vegetación y con presencia de pedregosidad

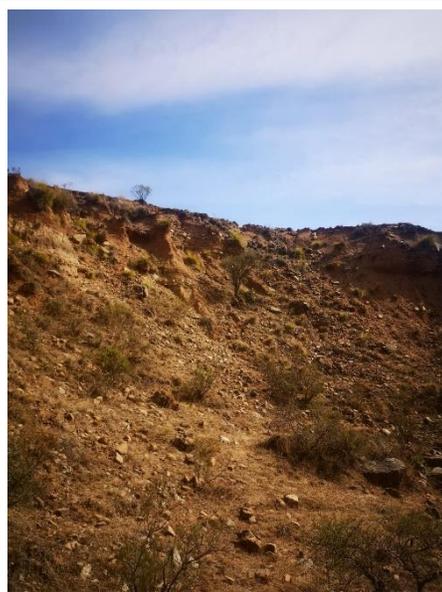
Fig. 7 Desprendimiento y derrumbe de suelos provocado por el escurrimiento del agua de lluvia, estos suelos se encuentran afectados por movimiento en masas con desprendimiento y caída de materiales.

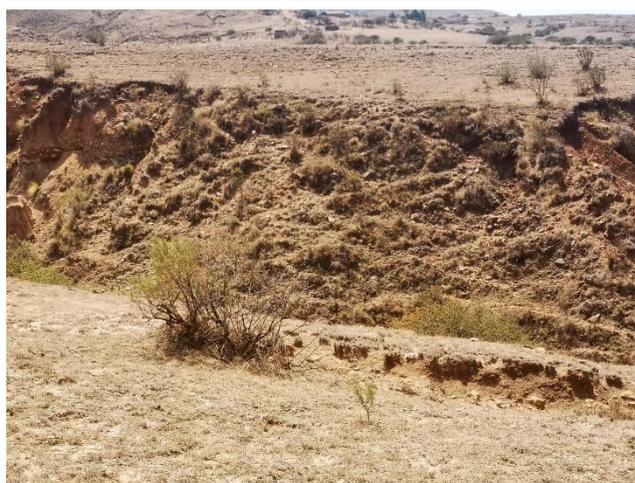
Fig. 8 Deslizamiento de suelos provocando daños en terrenos de cultivos agrícolas y terrenos de caminos por la escorrentía del agua de lluvia
