FICHA CONSTRUCTIVA

Edificación: Basílica San Francisco

Detalle: Cimientos, sobrecimientos

Código: DC 01

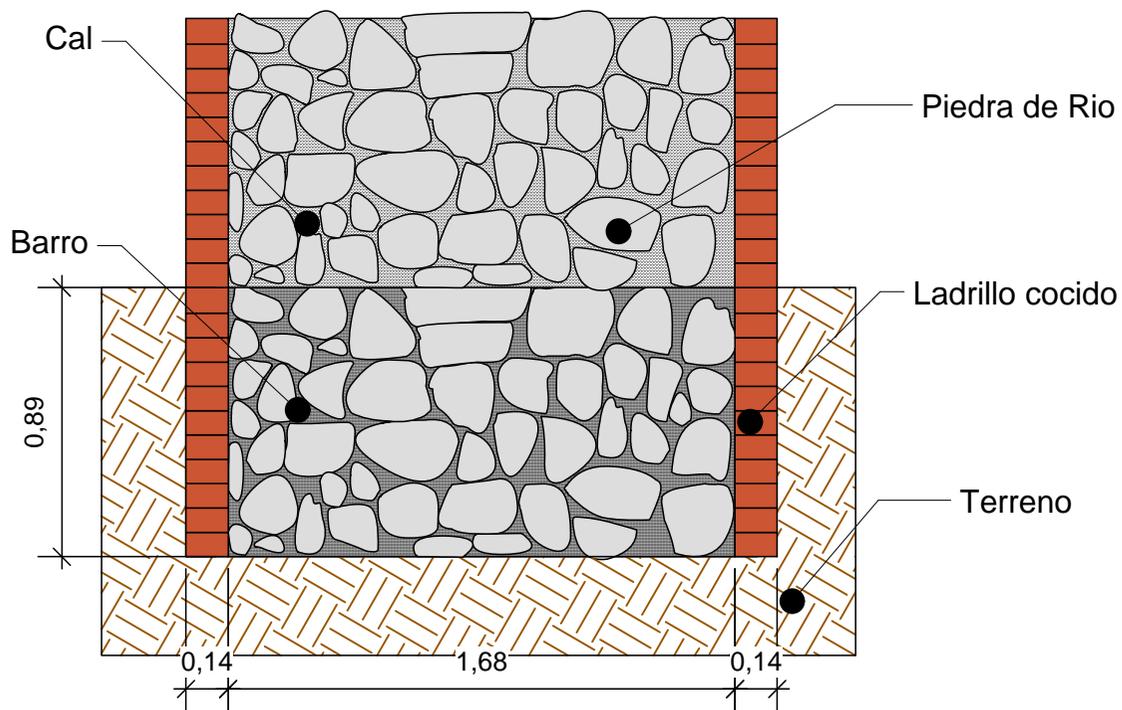
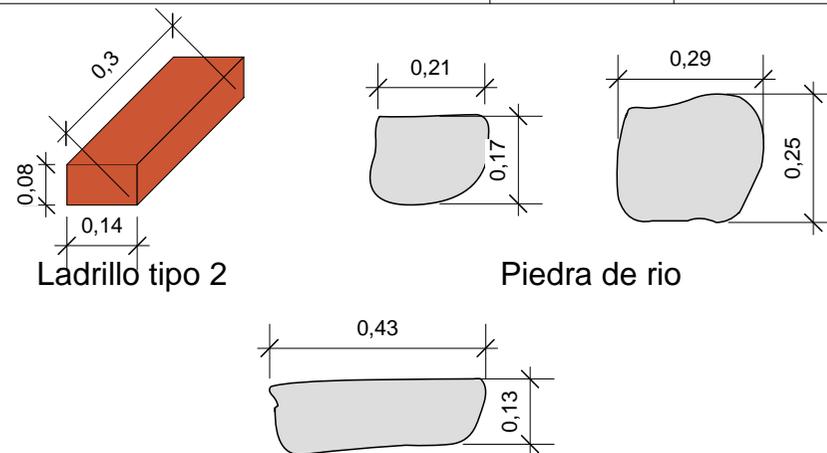
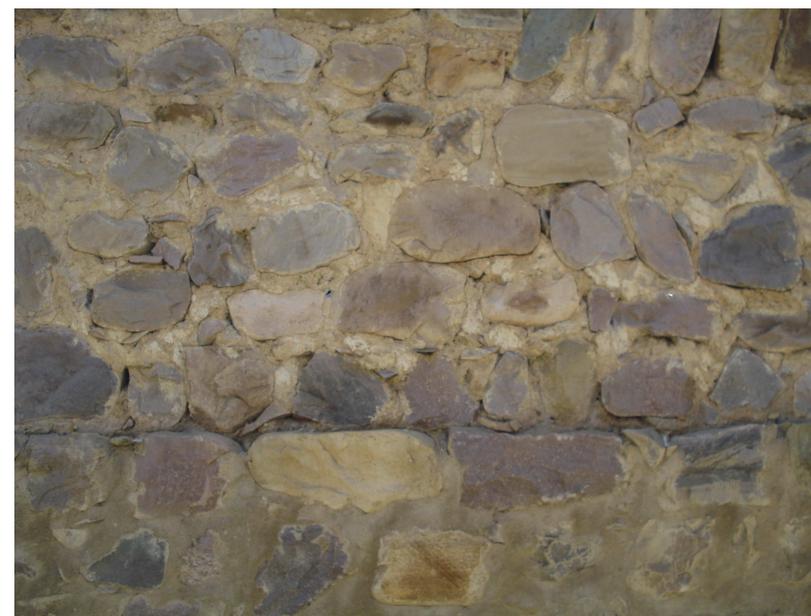
Los cimientos fueron hechos con piedra de río y barro como aglomerante, en los laterales presenta un enchape de ladrillo cocido.

Los cimientos miden dos varas* de ancho por una vara de alto, de igual manera se realizaron los sobrecimientos con la diferencia que se utilizó la cal como aglomerante.

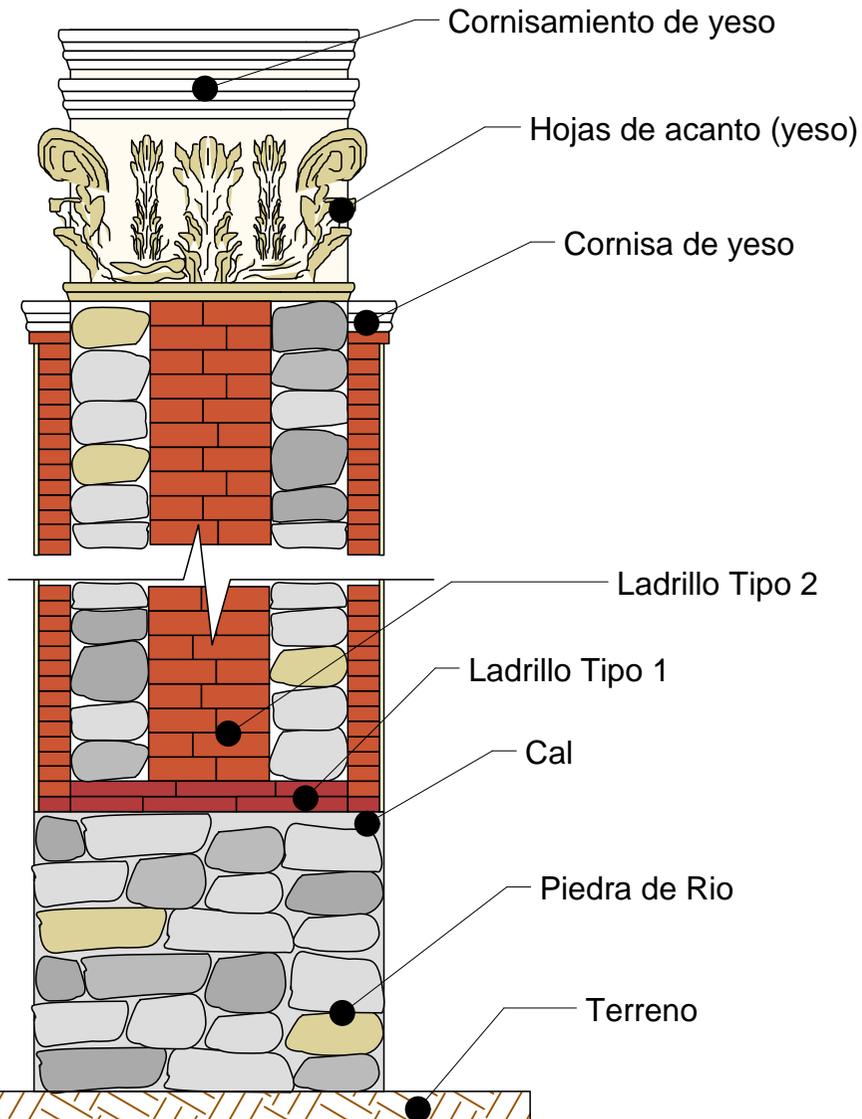
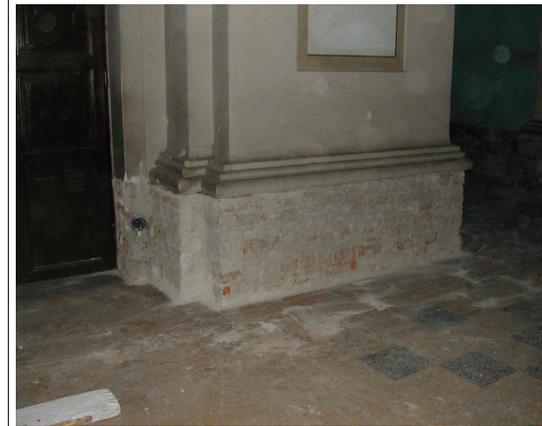
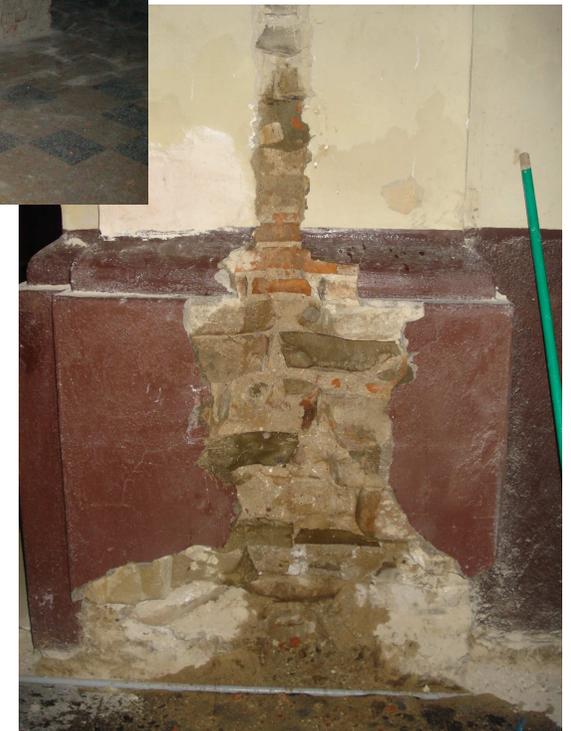
Código: DC 02

La base del pilar es de Piedra de río (manzana), el pilar originalmente era de ladrillo y cal, posteriormente se lo refuerza con piedra; el revoque es de cal. El friso presenta decoración de hojas de acanto y un cornisa ambos realizado en yeso estucado

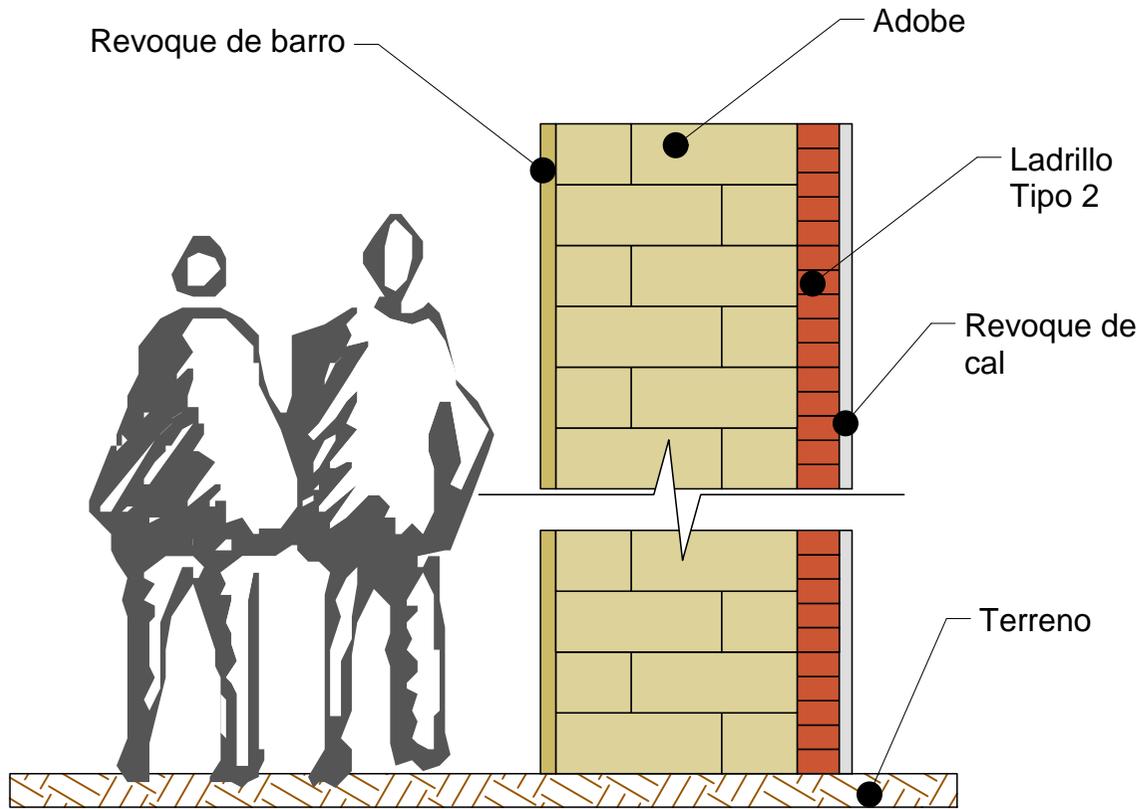
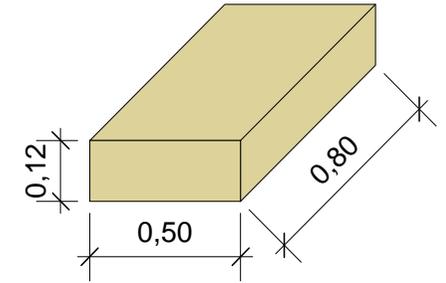
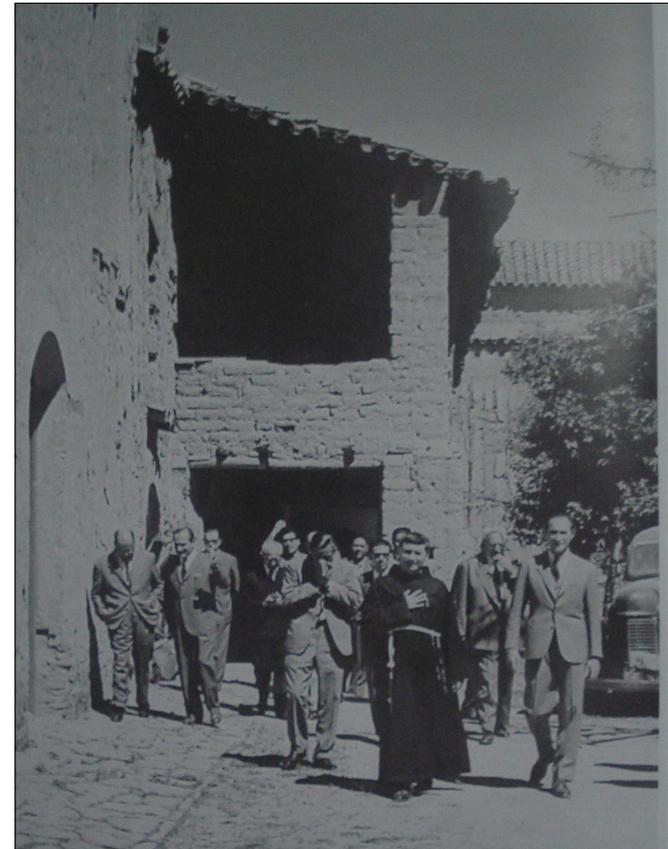
Código: DC 03

En los muros se utilizó adobe y medio, al interior estaba revocado con barro que posteriormente sería blanqueado con yeso, los muros colindantes a la calle se blindaron con ladrillo y posteriormente fue revocado con cal. En contados sectores según datos históricos se utilizó piedra para blindar el muro.

Los muros interiores en su mayoría son de adobe con revoque de barro.

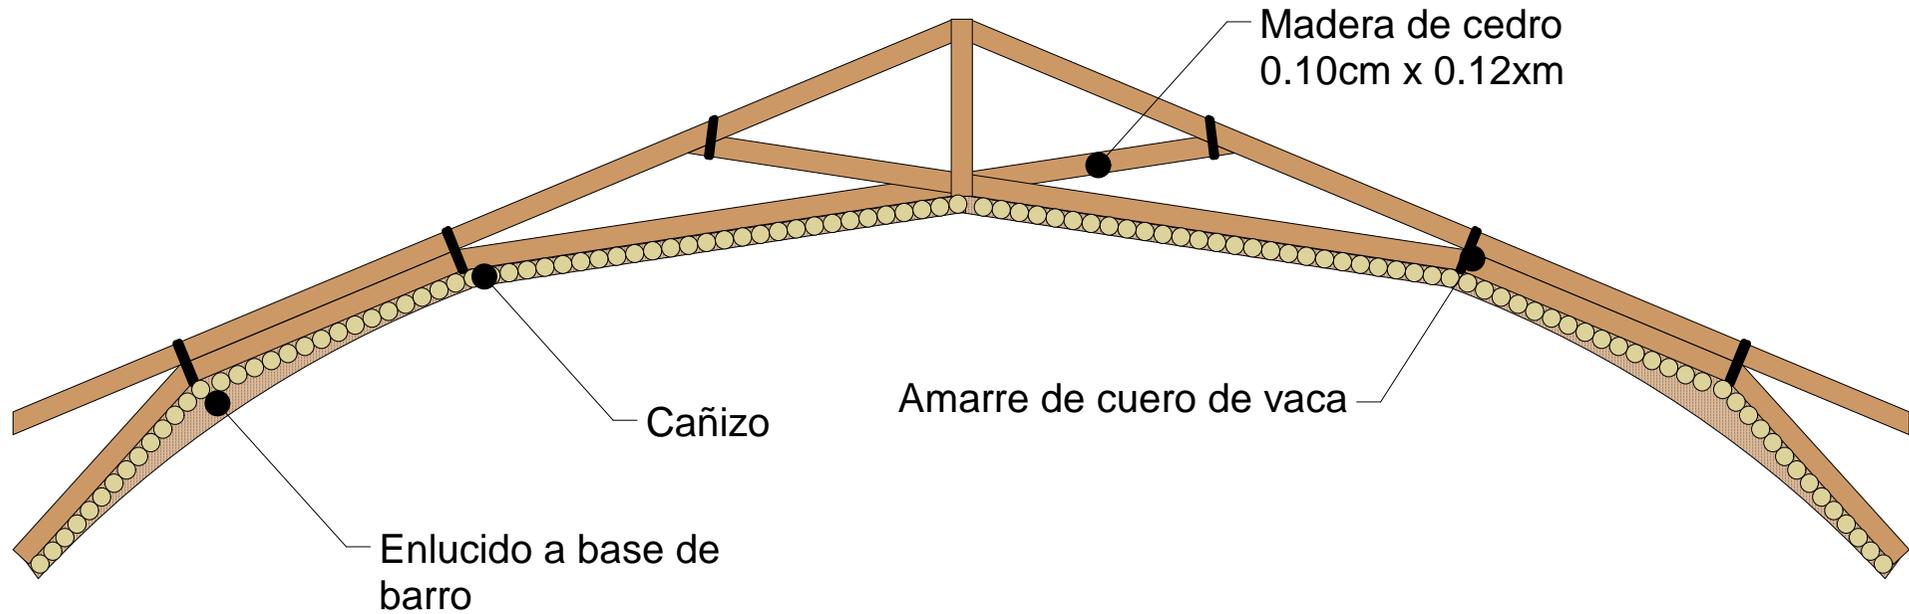
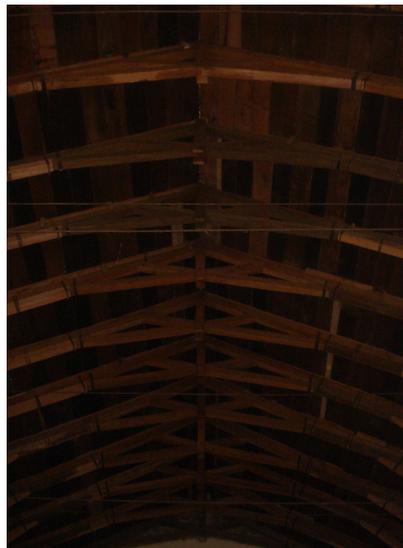
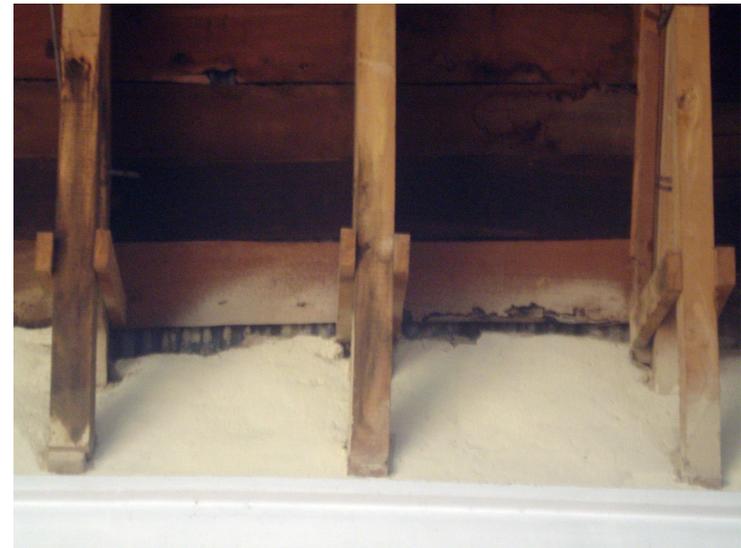
Código: DC 04

La dimension de las serchas varia según el ancho de la nave, sin embargo este sistema constructivo esta presente en las tres iglesias relevadas en la presente tesis.

En el templo 3º Orden franciscana cada sercha esta dispuesta cada 1.40m

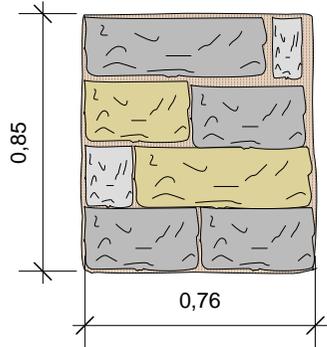
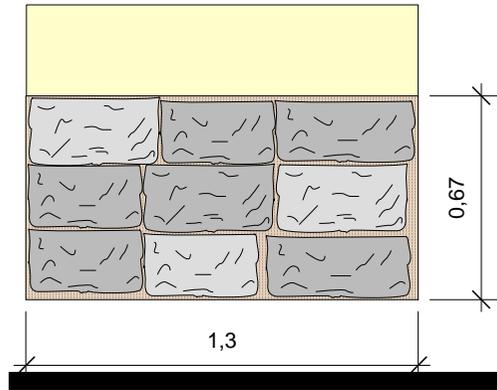
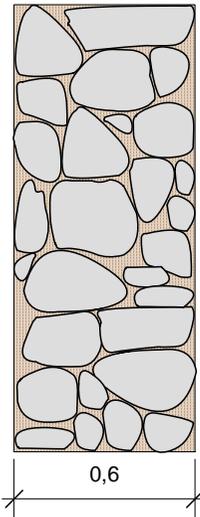
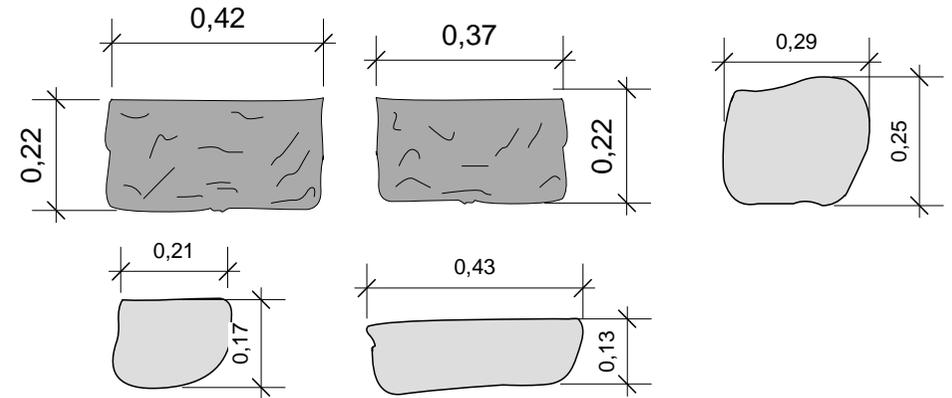
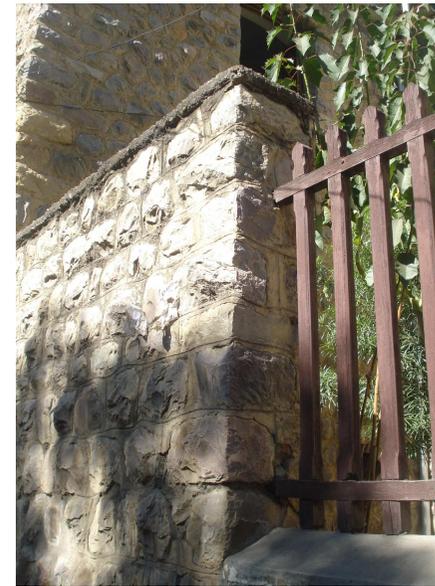
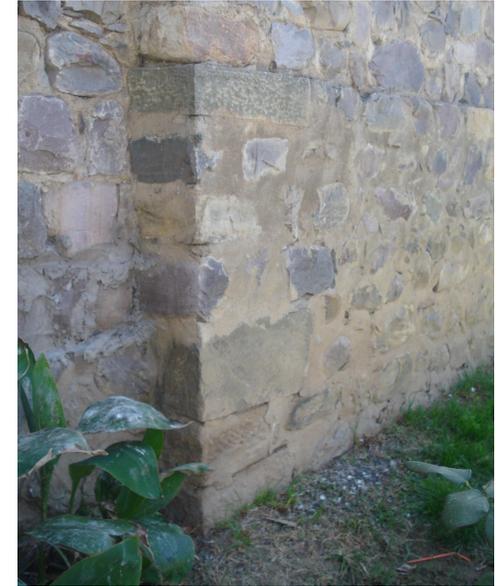
Código: DC 05

Existen muros que fueron hechos enteramente en piedra, para ello se utilizo la piedra de rio natural y en algunos ejemplo se la trabajo para que adquiera forma cuadrada

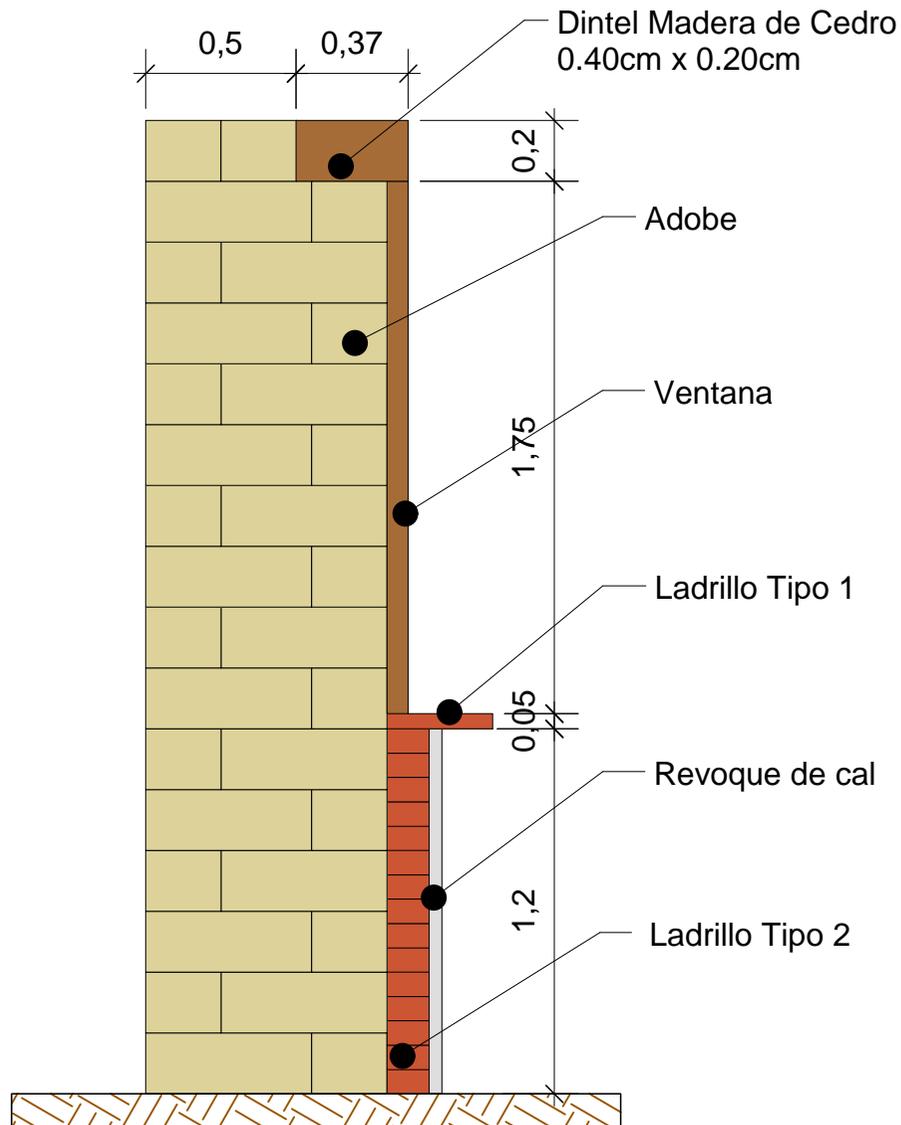
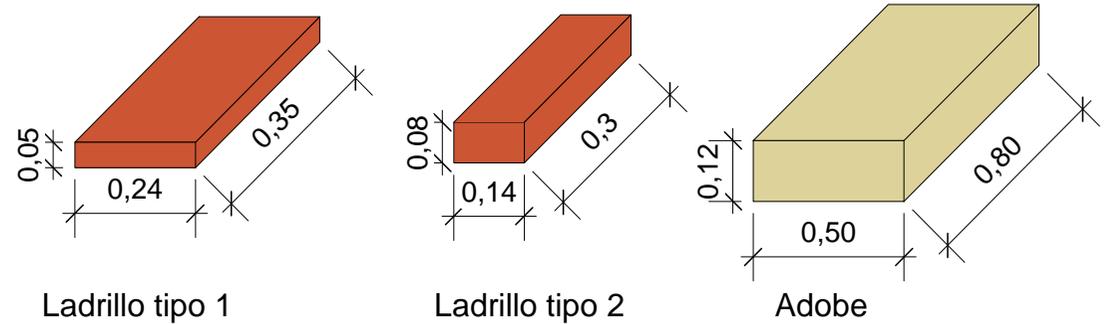
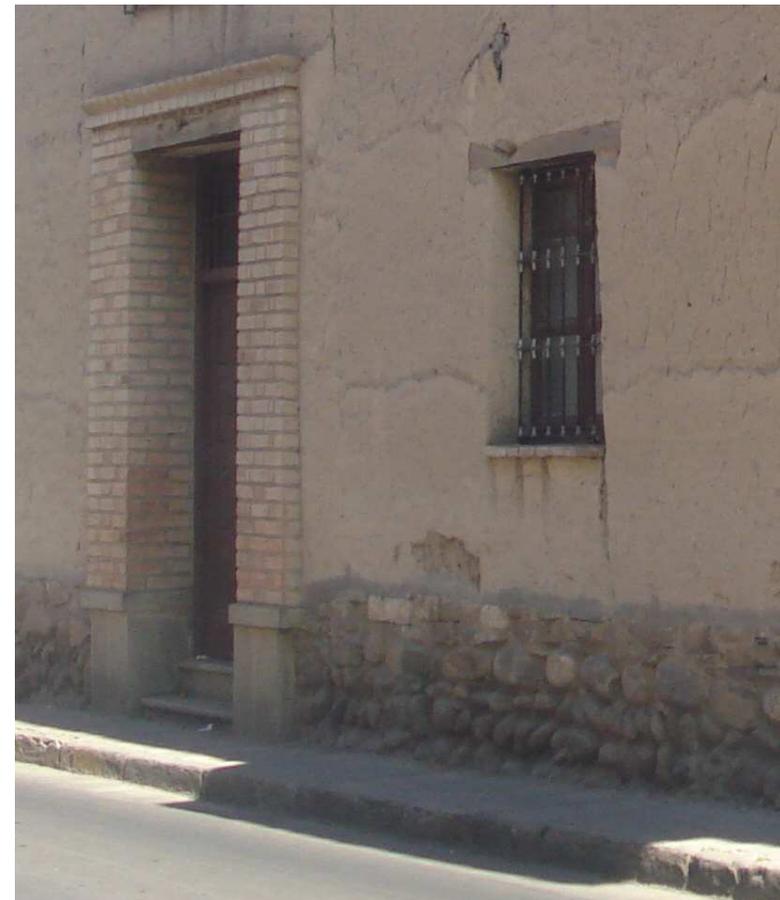
DC 06

En el antepecho de la ventana se utilizó ladrillo del Tipo 1 y de dintel madera de Cedro.
El revoque del muro es de cal en el exterior y de barro al interior cada uno con $e=2\text{cm} - 3\text{cm}$

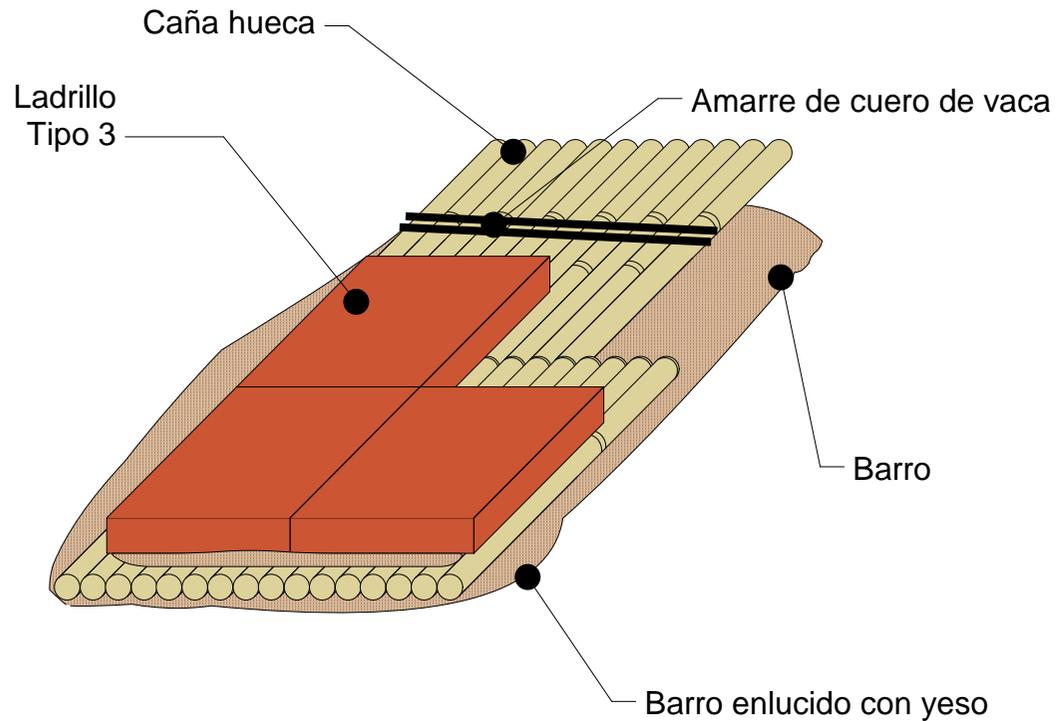
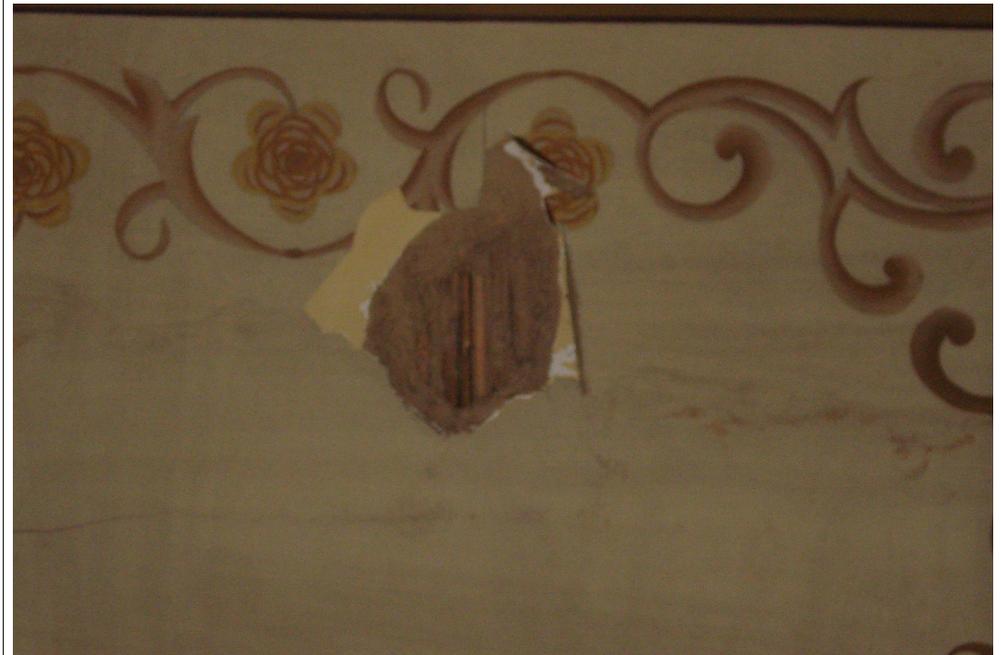
Código: DC 07

El entrepiso es de ladrillo con cañizo y barro como aglomerante, el revoque para el cielo raso es de barro enlucido con yeso y clara de huevo.

Según mediciones realizadas, aparece un tipo de ladrillo mas cuadrado para cubrir los pisos

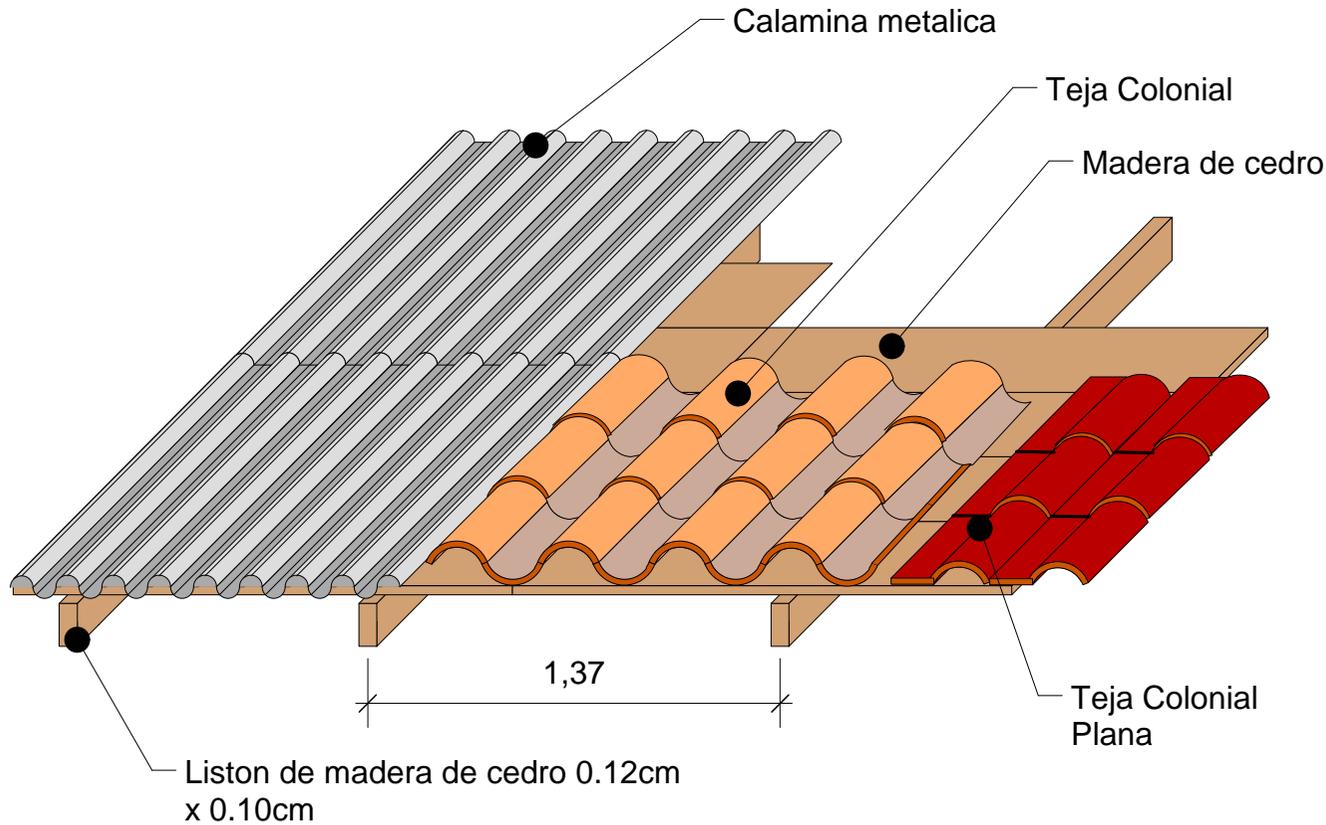
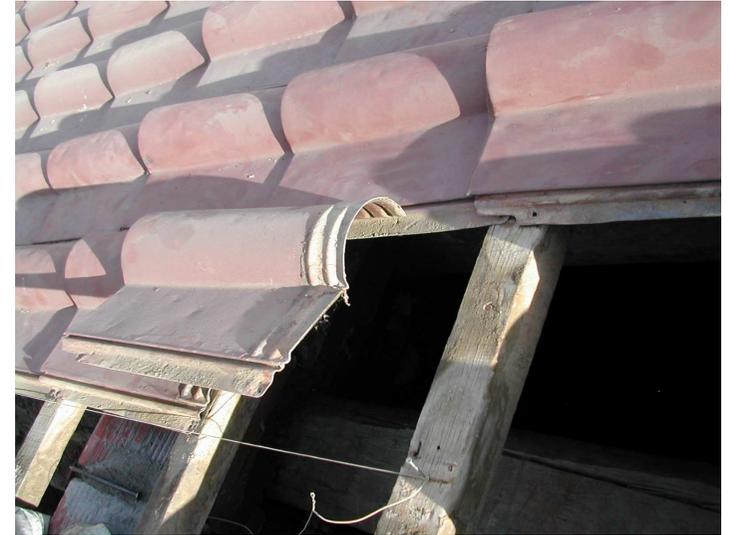
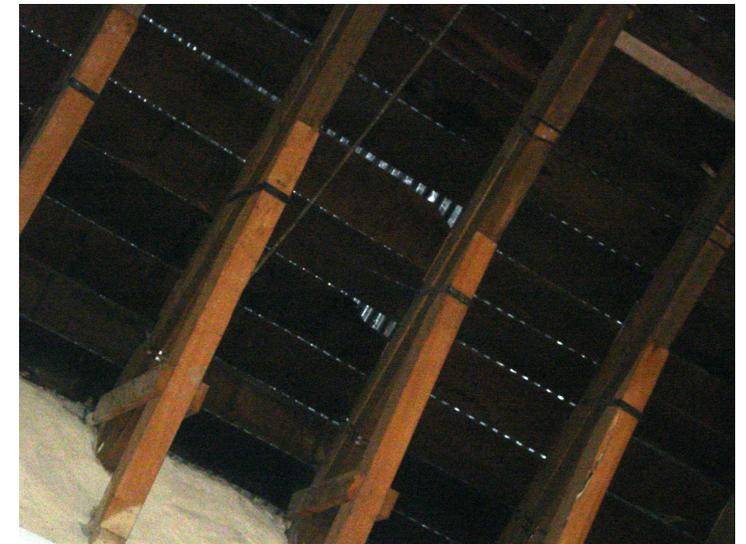
Código: DC 08

El sistema constructivo para la cubierta es el mismo sin embargo varían las dimensiones según el ancho de la nave, en la Tercera Orden Franciscana se utilizó una cubierta mixta entre teja colonial y Calamina metálica, en la iglesia San Roque solo se utilizó calamina metálica.

En la iglesia San Francisco se utilizó una cubierta mixta entre teja colonial y calamina metálica.

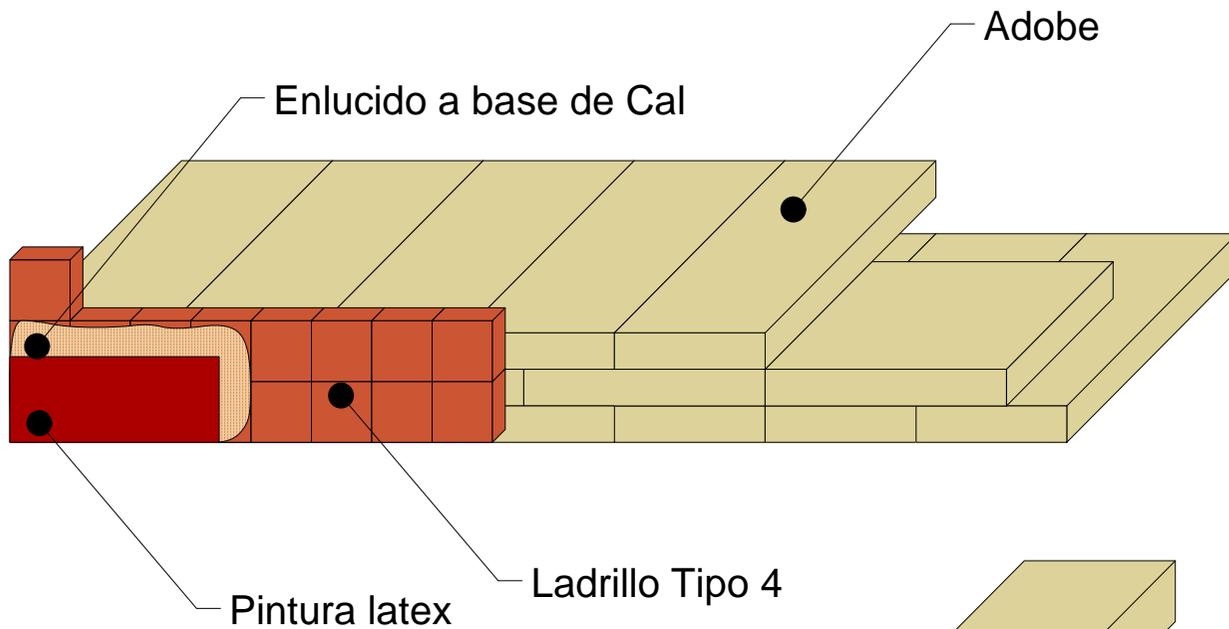
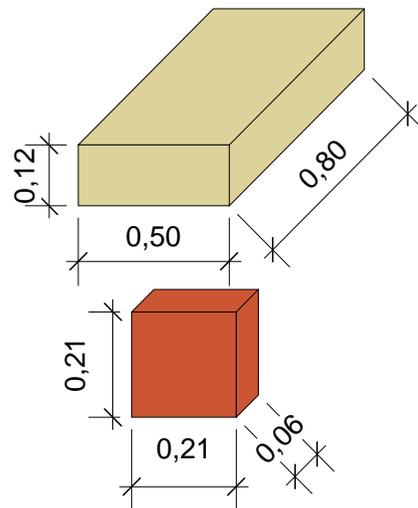
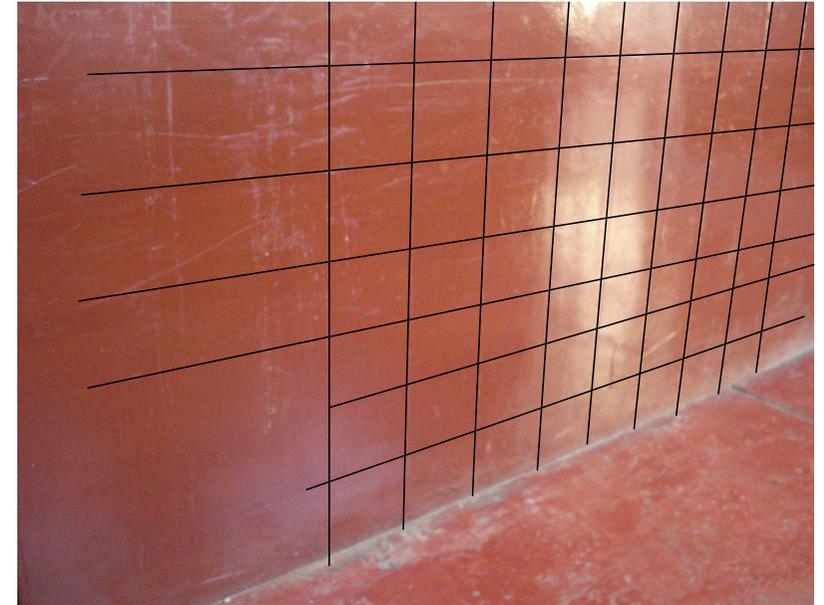
Código: DC 09

El muro del colegio de la Tercera orden Franciscana respeta el sistema constructivo con la unica variacion en la dimension del ladrillo.

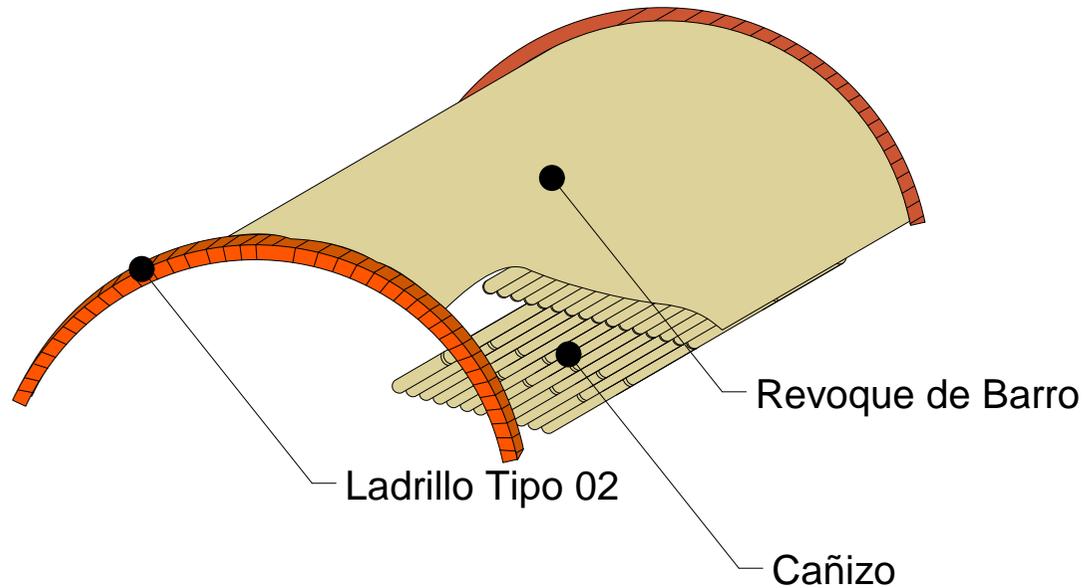
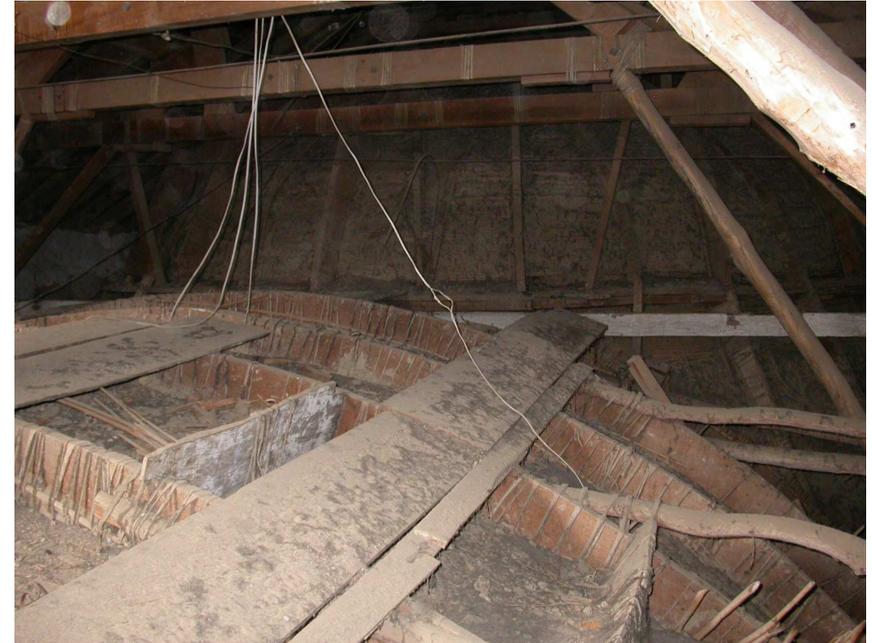
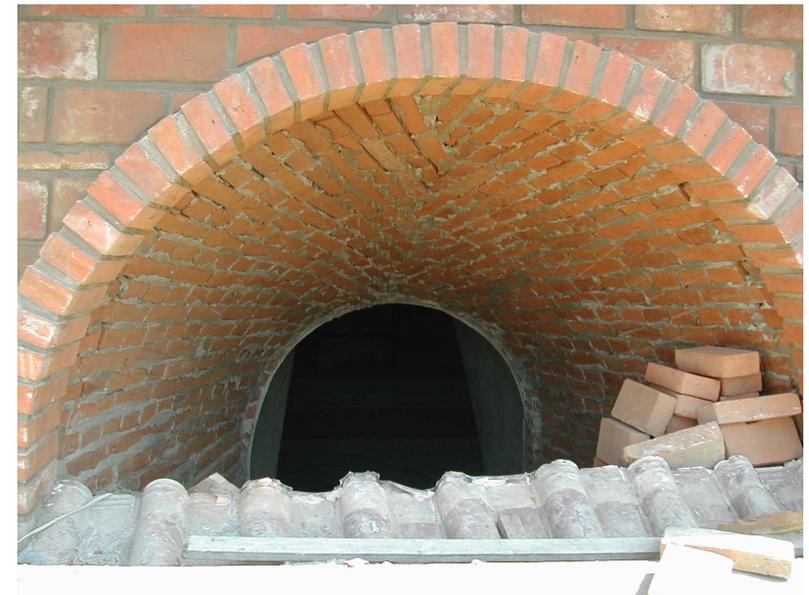
Código: DC 10

Los arcos de soporte son de ladrillo, mientras que los tirantes son de madera amarrados con cuero de vaca, se utilizó el cañizo para dar forma a la bóveda que posteriormente sería cubierta de barro.
