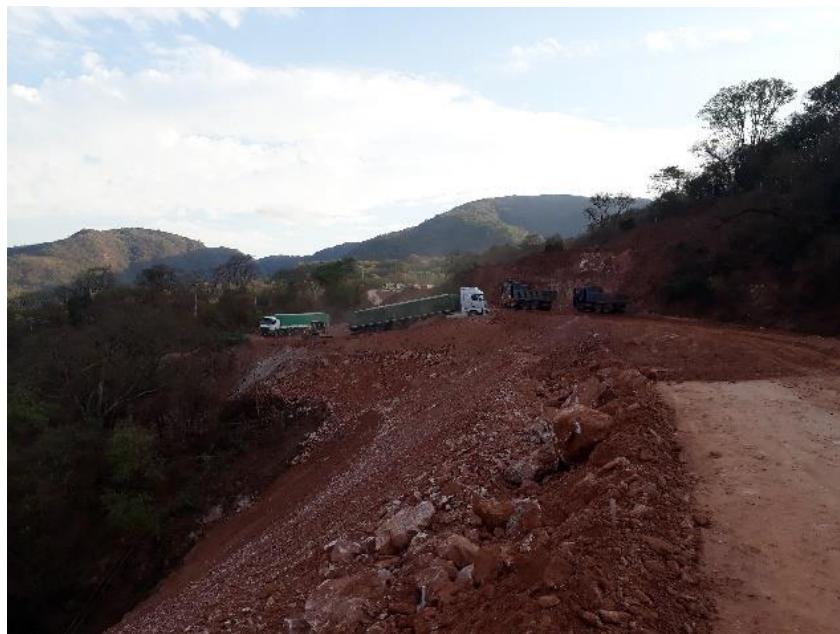
Anexo N°12 Carretera insegura para el tránsito vehicular.

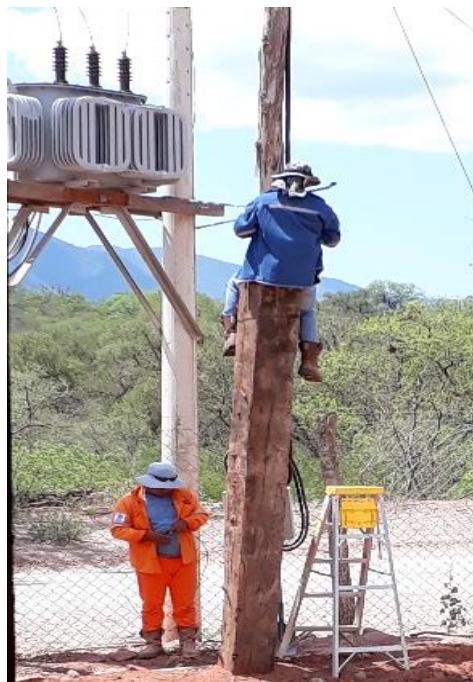
Anexo N°19 Trabajando de forma insegura en instalaciones de luz.

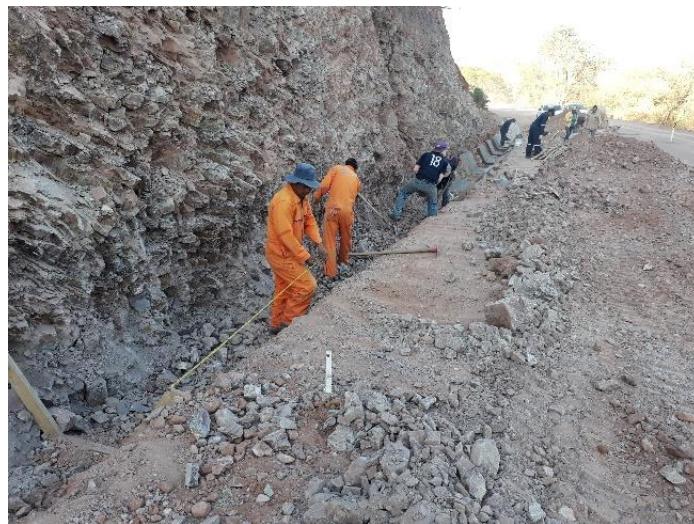
Anexo N°20 Trabajadores sin equipo de protección personal (EPP)

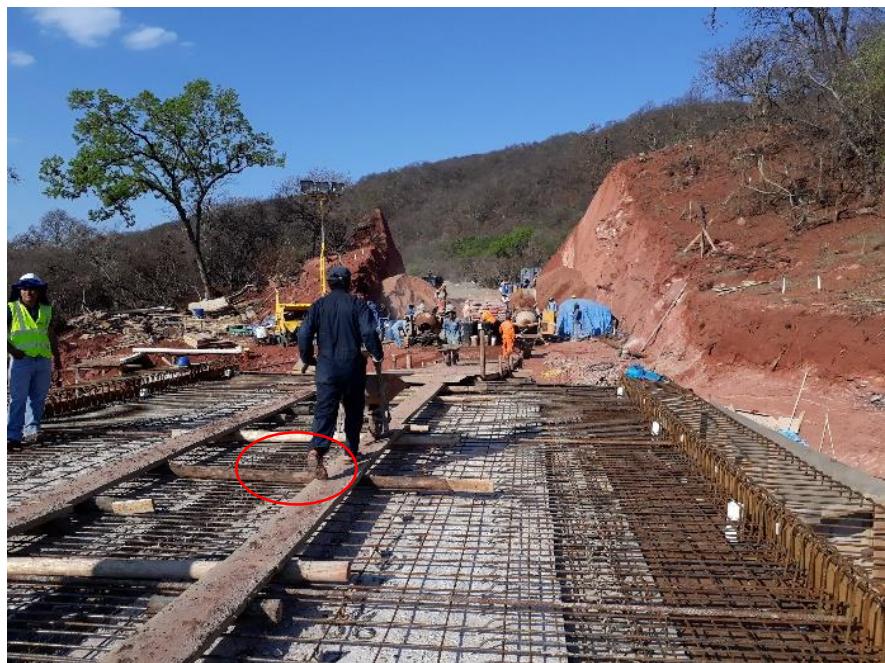
Anexo N°21 Trabajadores en su fuente laboral sin equipo de protección personal (EPP)

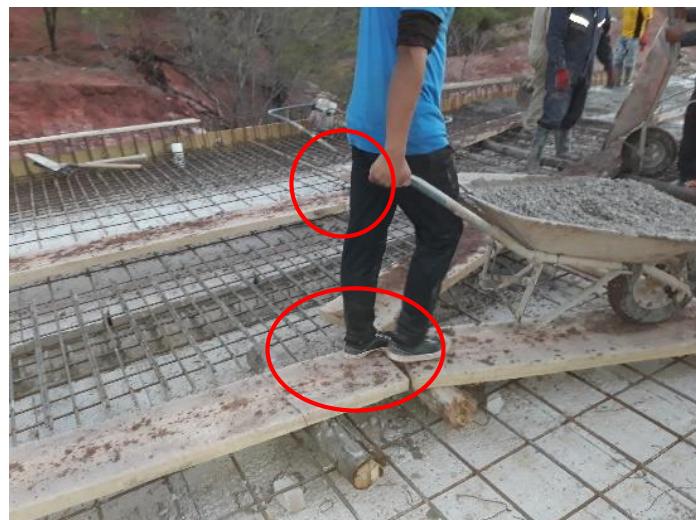
Anexo N°22 Trabajadores en su fuente laboral sin equipo de protección personal (EPP)

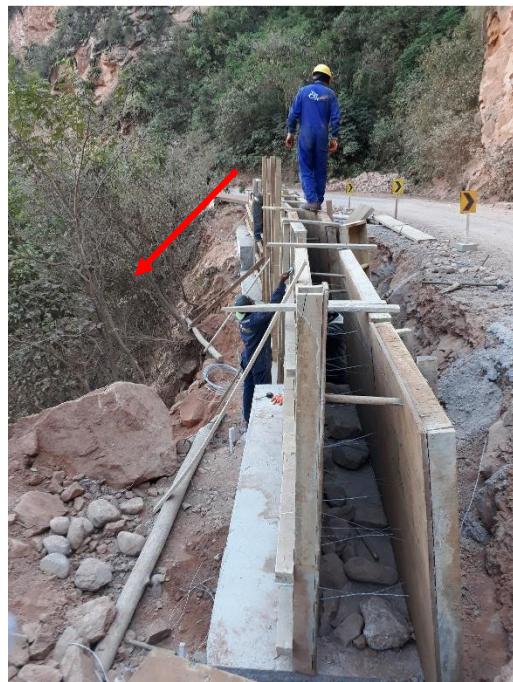
Anexo N°23 Trabajadores de muros sin arnés trabajando en altura(EPP)

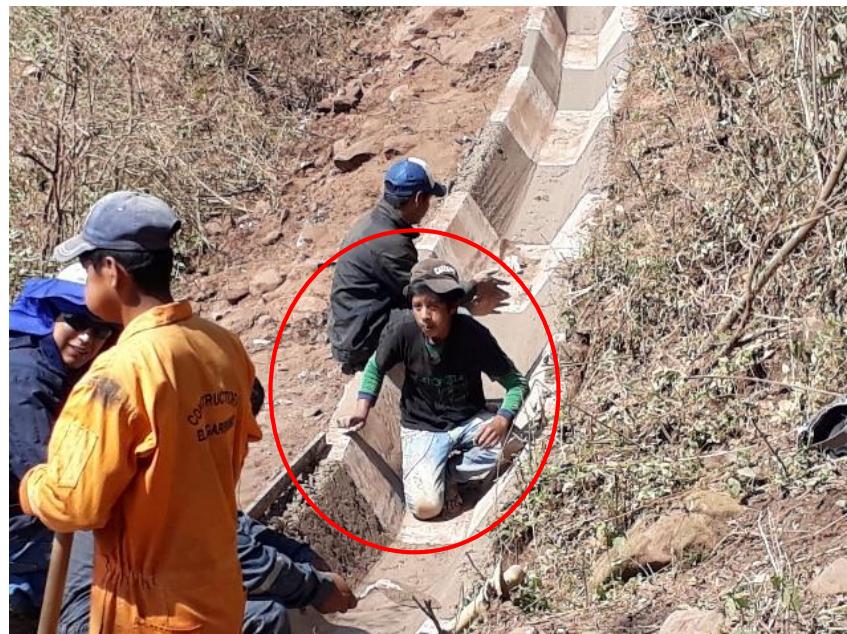
Anexo N°24 Menores de edad trabajando en las zanjas de coronamiento y sin (EPP)

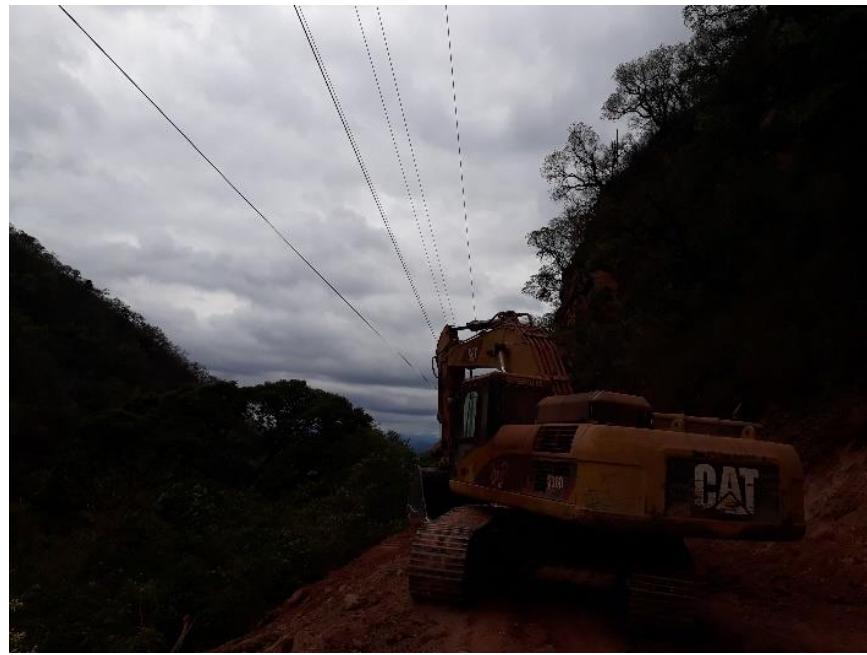
Anexo N°25 Operador de maquina trabajando cerca de la linea eléctrica de alta tensión

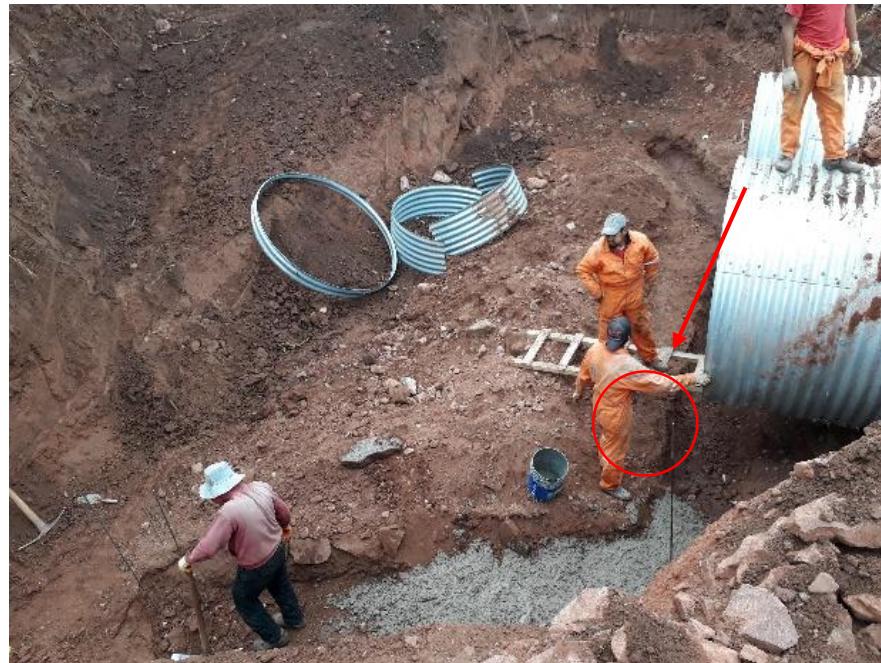
Anexo N°26 Trabajadores trabajando en riesgo de sufrir un accidente.

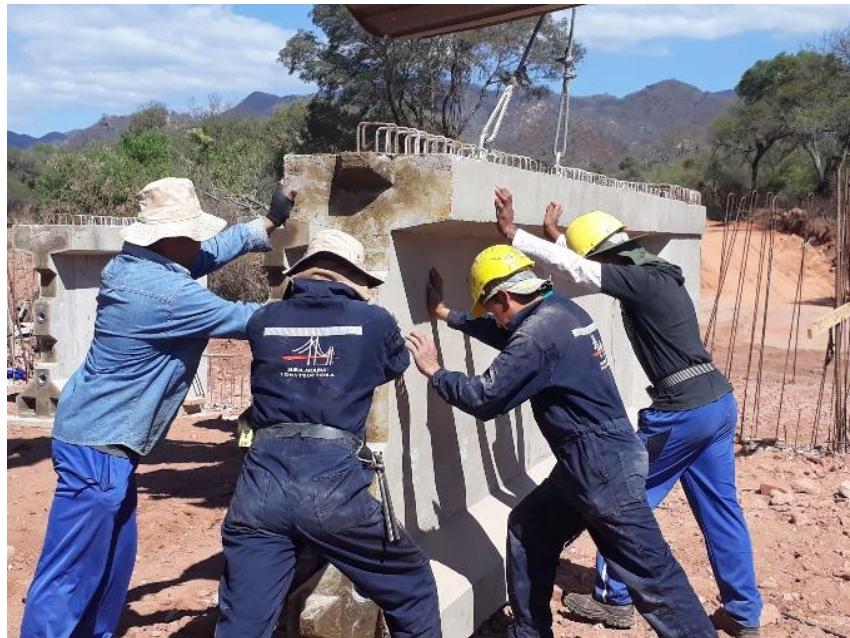
Anexo N°28 Trabajadores sin equipo de protección personal moviendo un muro de hormigón armado.

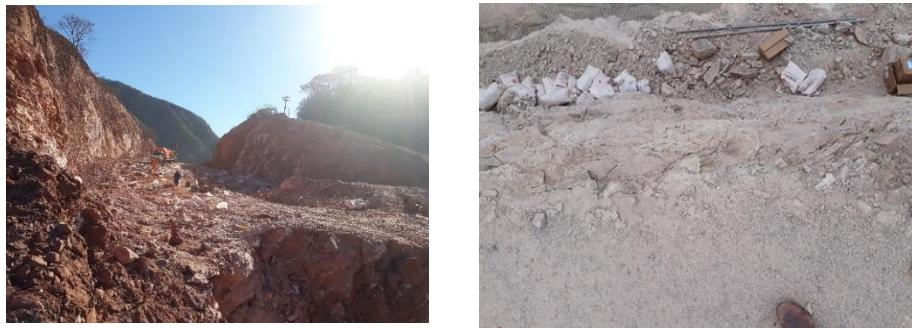
Anexo N°32 Se observó que no cuentan con contenedores de los residuos sólidos así dejándolos en el mismo lugar que se los utilizó.

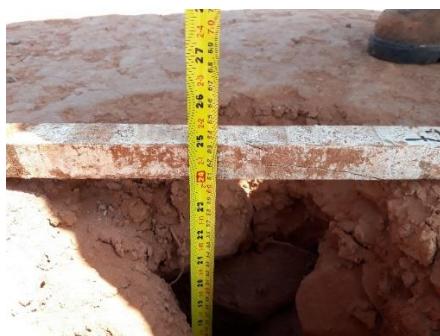
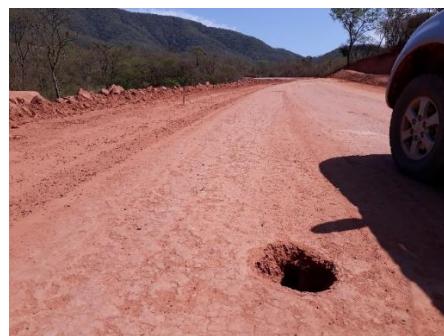
Anexo N°35 La capa sub rasante está con sobre tamaño asta con rocas de más de un metro de longitud en la progresiva 49+060 comunidad de lagunitas.

Anexo N°36 Se formaron vacíos por el sobre tamaño del material en la capa sub rasante.

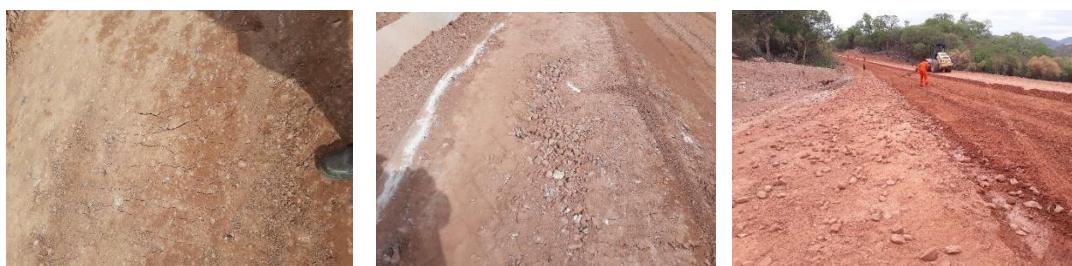
Anexo N° 38 Esponjamiento o formación de colchones como así también de segregación.

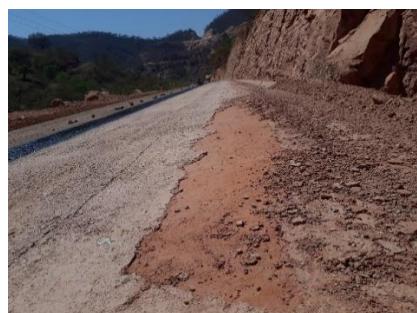
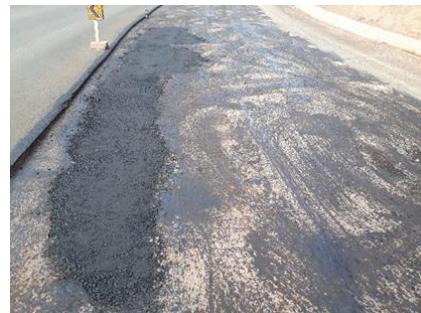
Anexo N° 40 Se observó que se deprendió la capa de imprimación como así también desnivel en la capa base.

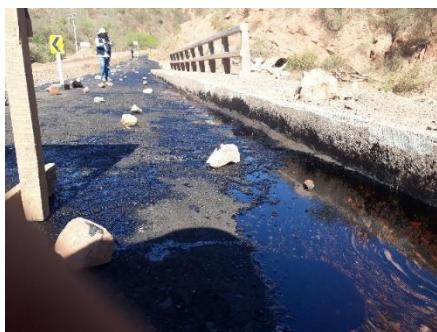
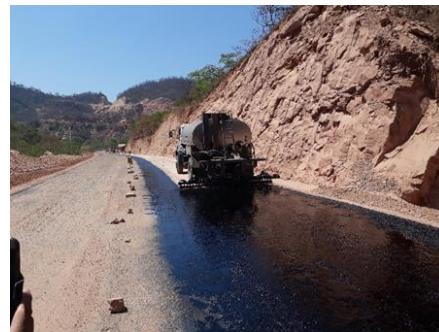
Anexo N° 41 La lluvia lavó la imprimación así teniendo contacto con el agua y por escorrentía llegó al río de la comunidad de serrere norte así contaminando sus aguas.

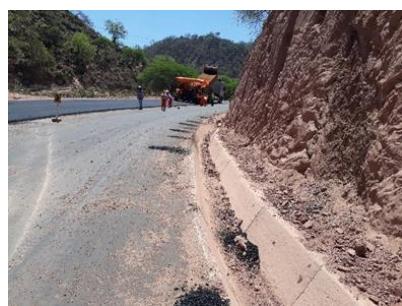
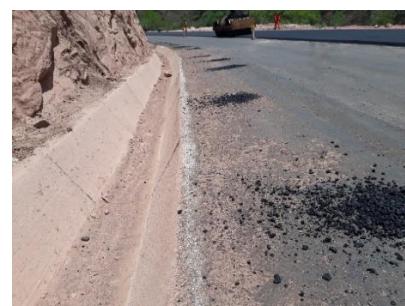
Anexo N° 42 Se estaba echando material asfáltico a las cunetas donde se habló con el encargado para que no lo echen en las cunetas por que terminarían contaminando las quebradas o ríos del lugar.

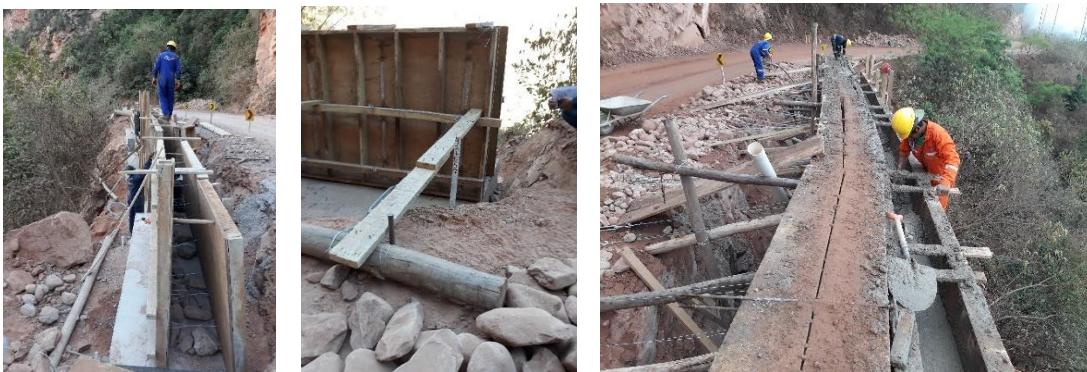
Anexo N° 43 No cuentan con el EPP adecuado para dicho trabajo ya que están trabajando a gran altura y tienen que utilizar arnés.

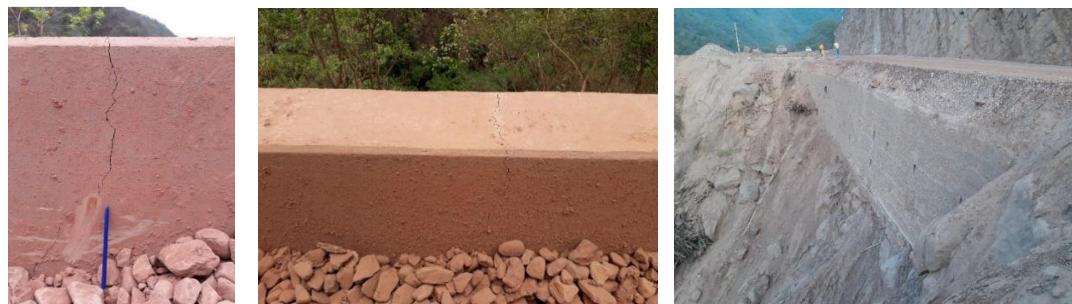
Anexo N° 44 Se verificó que los muros están con fisuras a si anotando la progresiva y tomando fotos como así también se observó que en algunos sectores no hicieron muros y mantuvieron los muros de la anterior carretera.

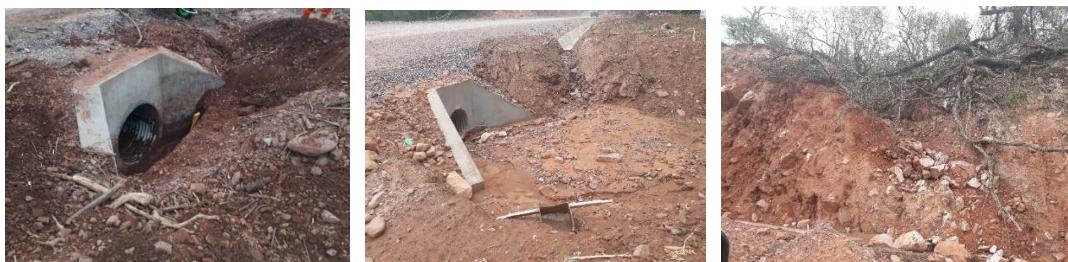
Anexo N° 46 Se observó que se redujo de tamaño el diámetro de las alcantarillas y que en algunos lugares donde era necesario colocar alcantarillas no se colocó.

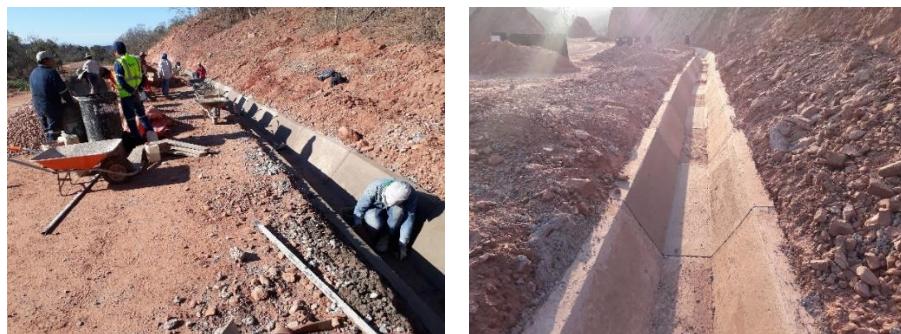
Anexo N°47 Construcción de cunetas, personal sin equipo de protección personal (EPP)

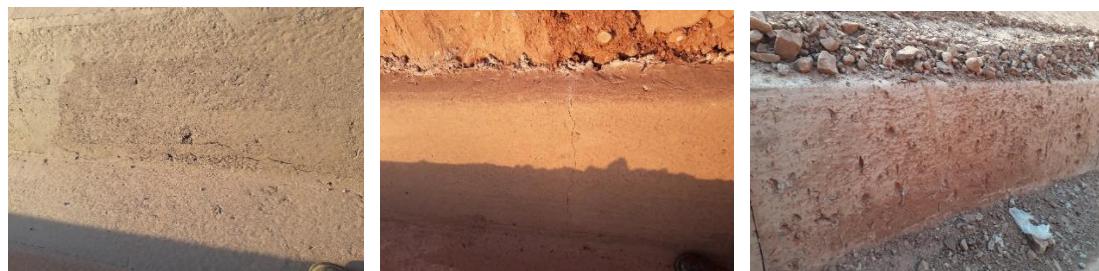
Anexo N° 48 Fisuras y mal acabado.

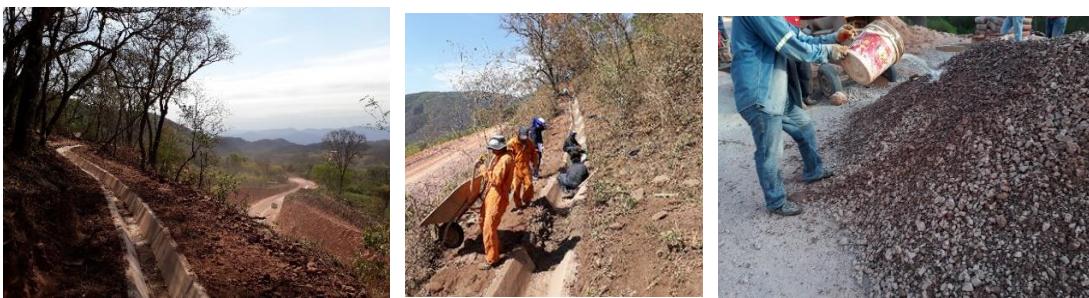
Anexo N° 49 Zanjas de coronamiento en la progresiva 45+400 vaciado de la zanja de coronamiento y acabado. Se hizo lavar el material por que se encontraba con impurezas.

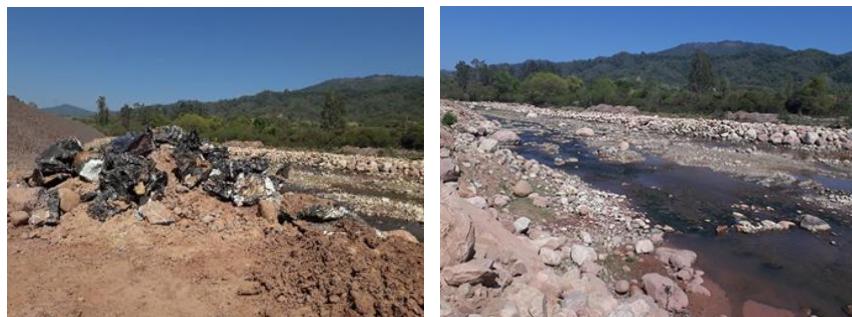
Anexo N° 51 Están tirando los residuos sólidos a la rivera del río pajonal

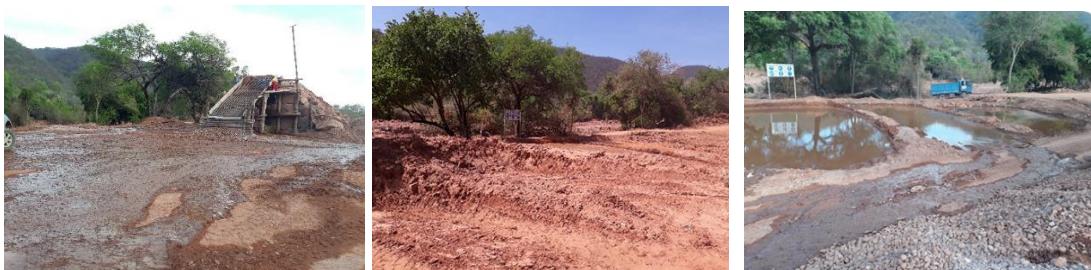
Anexo N° 52 planta de tratamiento de materiales chimeo

La planta de tratamiento de materiales de Chimeo no tiene un serrado perimetral y no se le da un tratamiento adecuado a las aguas que se utiliza para el lavado del material.

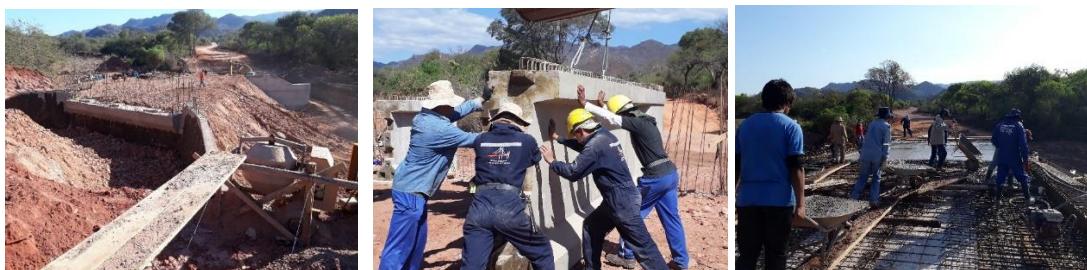
Anexo N° 53 Construcción del puente chineo, se observó personal de trabajo sin el equipo de protección personal adecuado (EPP).

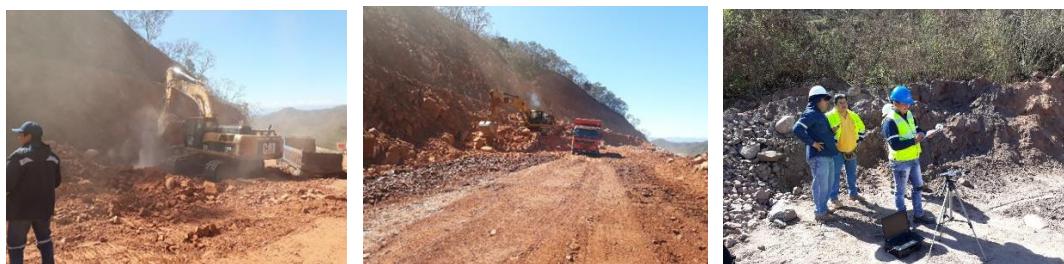
Anexo N° 54 Contaminación por partículas en suspensión y quema de combustibles fósiles por la maquinaria utilizada, también se realizó control de ruidos para determinar la contaminación acústica en las diferentes plantas de tratamiento de materiales.

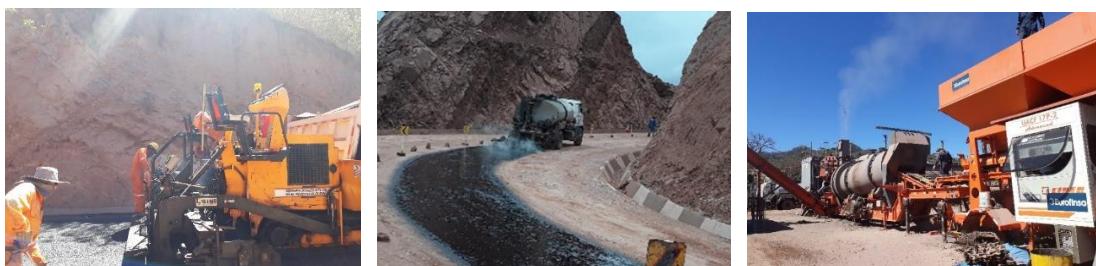
Anexo N° 55 Contaminación por el vapor de los componentes asfálticos que se les vierte a altas temperaturas.

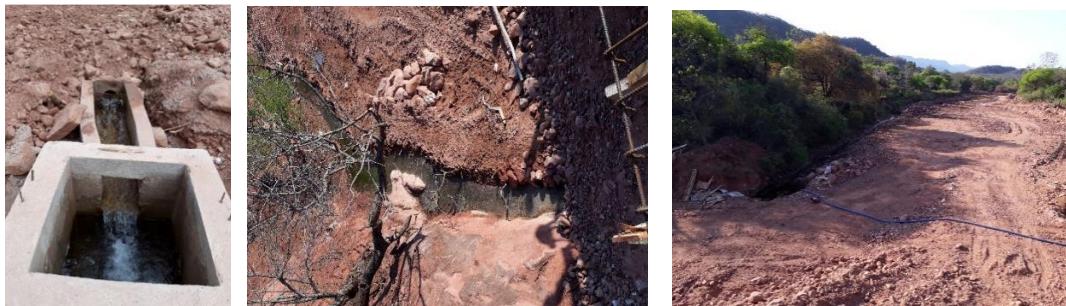
Anexo N° 56 Se afectó a la agricultura porque el camino pasó por donde estaba el canal de riego para los cultivos donde se tuvieron que hacer nuevos canales de riego. La extracción

de agua de los ríos cercanos fue en tal nivel que los secaron sin tomar en cuenta el daño que causarían a la fauna piscícola y ecosistemas.

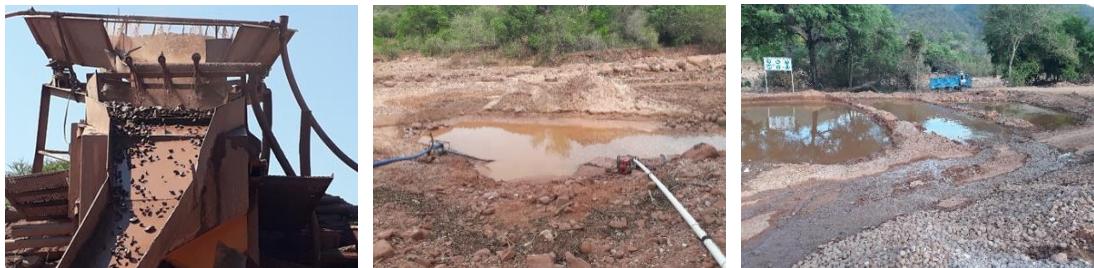
Anexo N° 57 Para la planta de tratamiento del material se hacía uso de una gran cantidad de agua para su lavado y el tratamiento que se le daba al agua era mínimo.

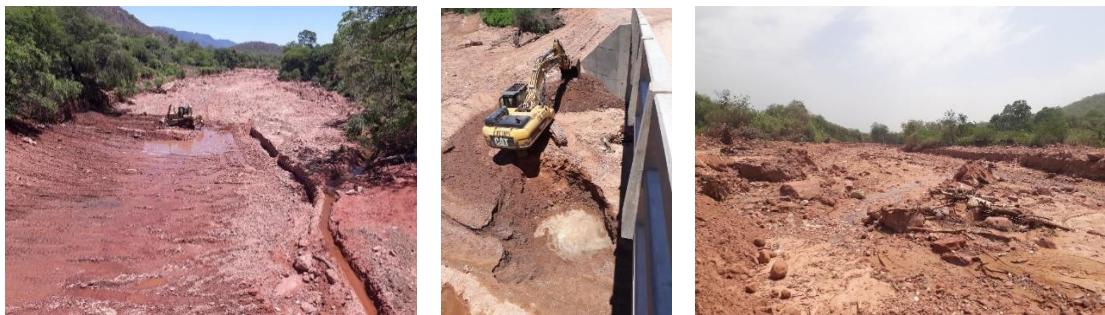
Anexo N° 58 Cuando los ríos se secaron se empezó a excavar para obtener agua del subsuelo, otro factor que afectó a los ríos fue la extracción de áridos.

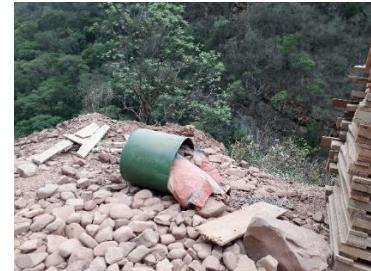
Anexo N° 60 La falta de educación ambiental de la sociedad y de los trabajadores para la utilización de los diferentes contenedores de basura.

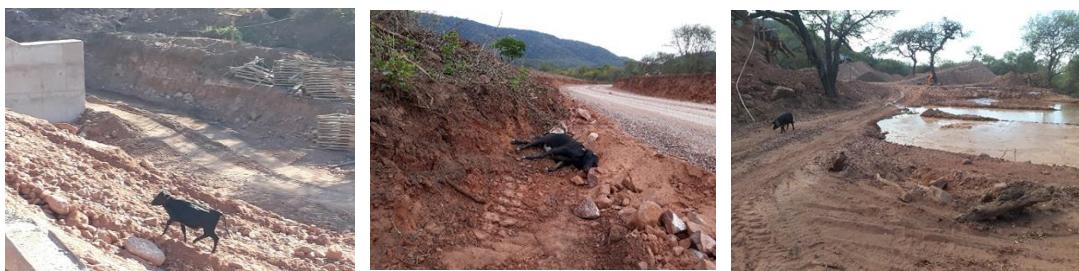
Anexo N° 64 Animales domésticos en la construcción de la carretera que causaron accidentes.

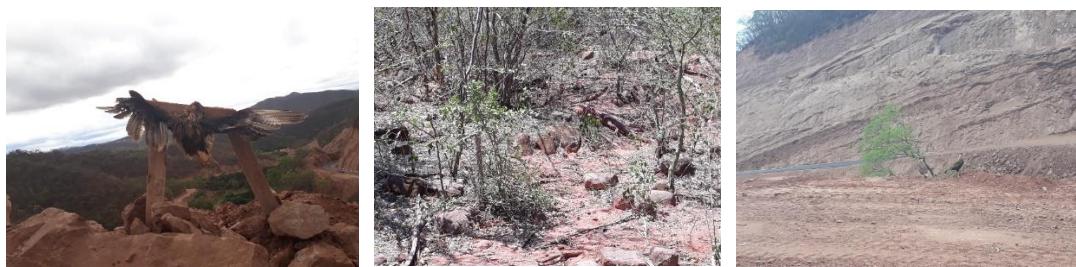
Anexo N° 65 Durante la pasantía tuve avistamientos con especies nativas como así también se pudo observar especies nativas cazadas por los trabajadores de la empresa.
