# **TITULO: “IMPLEMENTACIÓN METODOLÓGICA PARA LA EVALUACIÓN DE ESTADO EN CAMINOS NO PAVIMENTADOS APLICADOS A LA RED VIAL DEPARTAMENTAL DE TARIJA”**

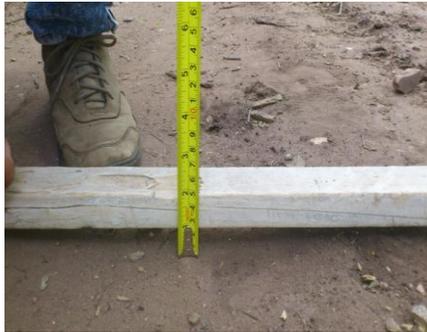
Los siguientes instrumentos y equipos constituyen los medios utilizados para la medición de deterioros y cotas del ahuellamiento para el cálculo del IRI:

**Reglas de madera de  
1.3 m y 1.5 m**

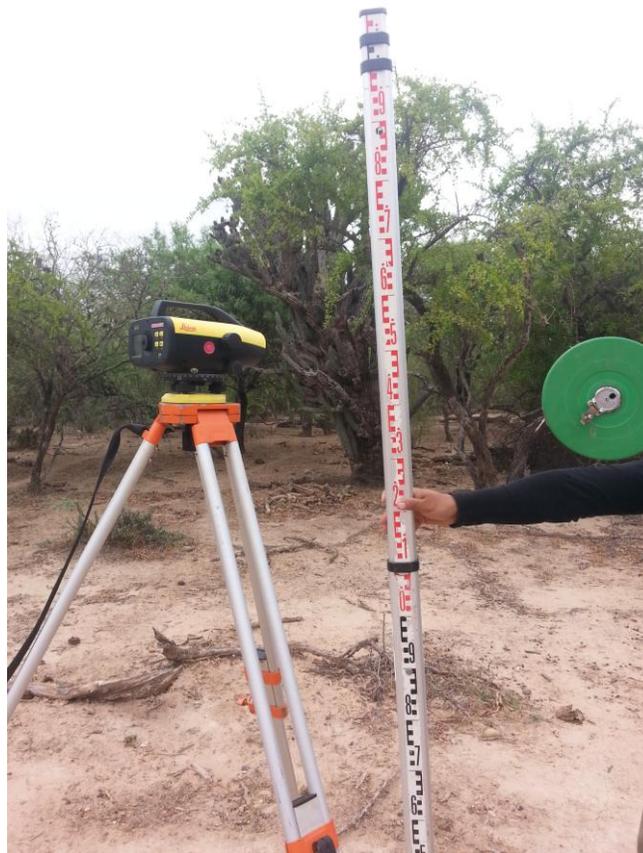
**Nivel Ingeniero - Mira - Cinta Métrica (50 m)**

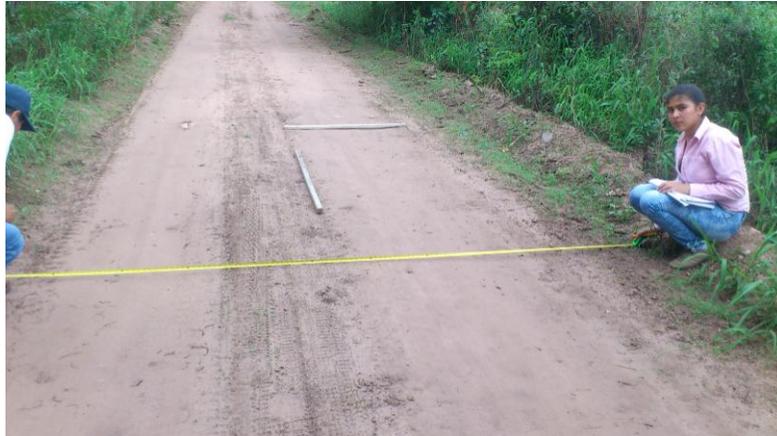
Antes de proceder a la medición de deterioros, se realizó una medición geométrica de los tramos en estudio tal como ancho de la calzada.

Imagen 5 Obteniendo información de la sección transversal del tramo

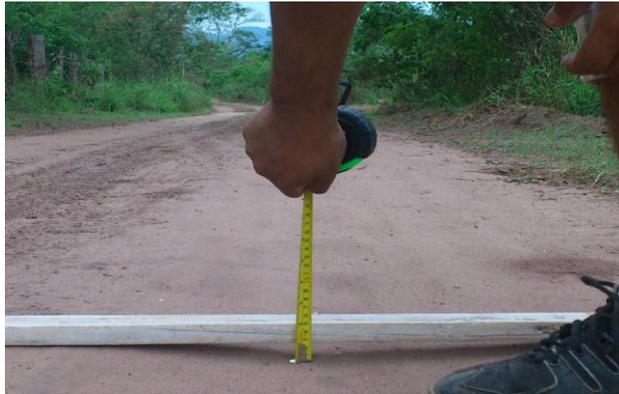
- **Ahuellamiento:** Respecto a la medición en terreno se debe utilizar una regla con la cual se pueda medir el ahuellamiento representativo de la unidad de

muestreo correspondiente. Se debe reportar en la ficha el valor promedio de ahuellamiento de al menos tres lecturas localizadas de manera aleatoria a lo largo de la unidad de muestreo y que puedan considerarse como representativas de la condición de ahuellamiento existente dentro de ella. Se aconseja que los puntos de lectura estén alejados entre si al menos 5 metros longitudinalmente.

Imagen 6 Medición de ahuellamiento

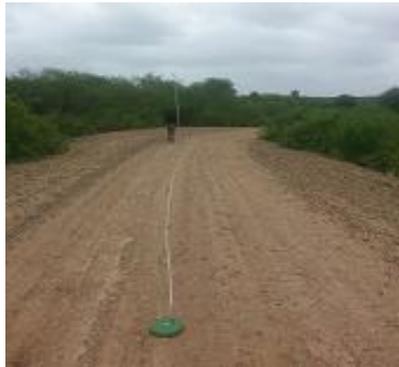
En este caso, la metodología aconseja tomar como unidad de muestreo un área rectangular de ancho igual al ancho de la pista y de largo 50 metros.

Imagen 7 Medición de la Unidad muestral

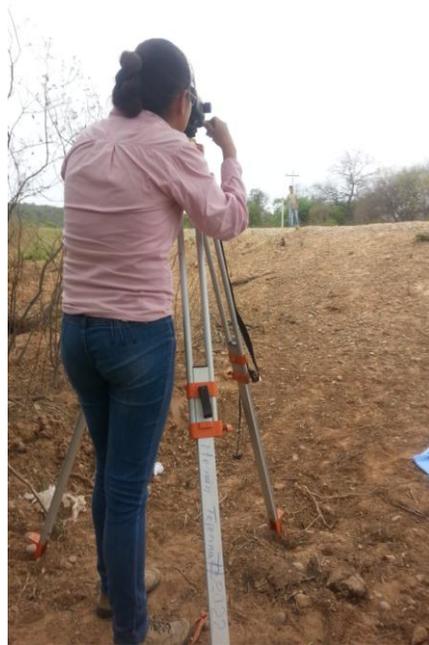
Se realizó la nivelación en las unidades muestrales con un nivel de ingeniero en las huellas de los vehículos lado derecho y lado izquierdo a cada 50 cm de longitud, luego de realizar la nivelación realizamos el trabajo de gabinete. Con la ayuda del software INPACO se pudo calcular el IRI de cada unidad de muestreo y de cada huella.

Imagen 8 Realizando la Nivelación
