## **CAPITULO I INTRODUCCION**

Realizar la evaluación de estado en caminos no pavimentados de los tramos, (**San Pedro de Buena Vista – Rumicancha**), (**Tomatas Grande–Huancoiro**), (**Tomatitas – Obrajes**), (**San José de Charaja – Chaguaya**) mediante la metodología del índice de condición de estado para caminos no pavimentados (ICNP).

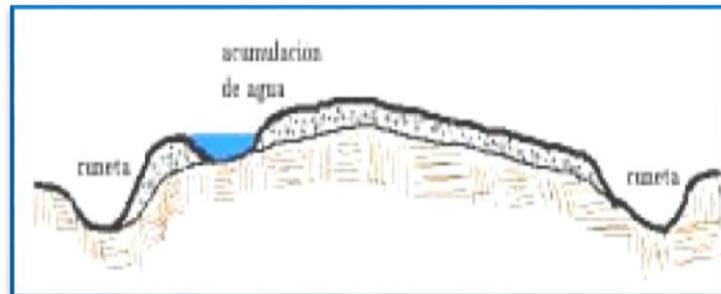
**Figura N°5: Sección transversal impropia**

Al ocurrir esto la carretera estará propensa a sufrir deterioro por problemas de circulación y de drenaje, por lo que se debe presentar una pendiente transversal suficiente para que las aguas superficiales sean evacuadas de manera rápida fuera de la plataforma.

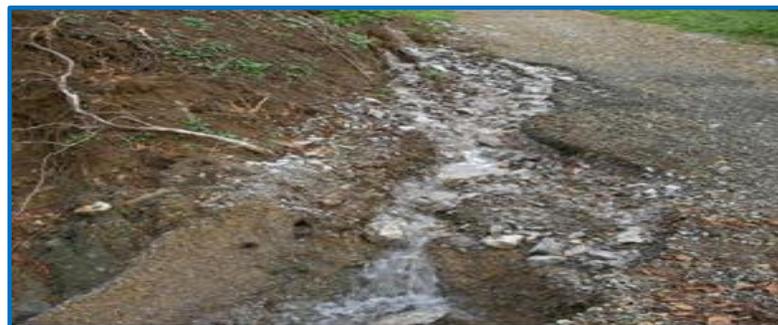
**Figura N°6: Drenaje inadecuado**

Se caracteriza por la acumulación de agua superficial en la plataforma, no necesariamente por el mal drenaje superficial o la inexistencia de elementos de drenaje profundo, sino por falta de mantenimiento en las obras de arte.

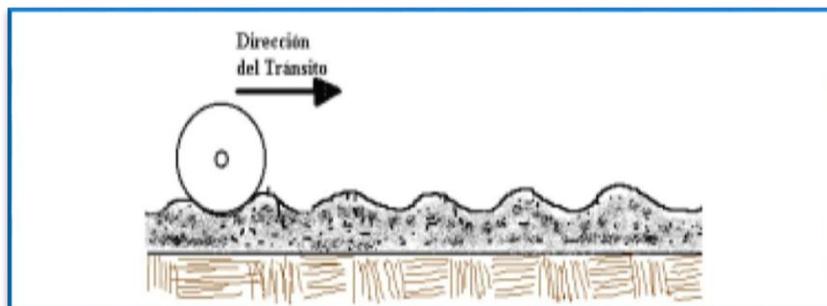
**Figura N°7: Ondulaciones**

Se distinguen por las deformaciones que ocurren en la superficie de rodadura, en intervalos regulares y perpendiculares al tráfico. Su origen se debe a una serie de factores tales como: continuo tráfico de vehículos, pérdida de finos, deficiencias en la capacidad de soporte, pendiente inadecuada y capas granulares de mala calidad.

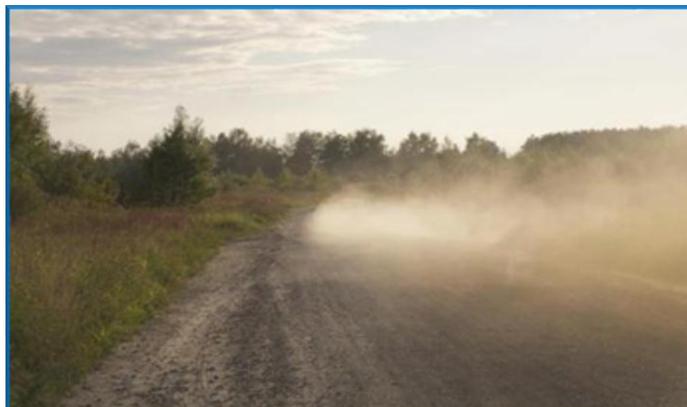
**Figura N°8: Exceso de polvo**

Se origina por la pérdida de la fracción fina de la base o de la capa granular de afirmado cuyo contenido en la mezcla es excesivo. Produce incomodidad dado que afectan: a la población, a la salud, a la operatividad de los vehículos y a los costos de mantenimiento al perder el equilibrio entre las mezclas de los agregados.

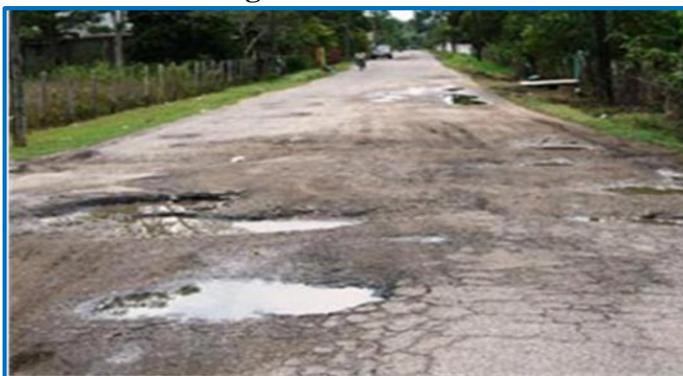
**Figura N°9: Baches**

Se genera debido a los siguientes factores Inexistencia de capas de revestimiento, deficiencias en la composición de la mezcla, ausencia de partículas aglutinantes en la composición de la carpeta de rodado, plataforma mal drenada y sin inclinación transversal.

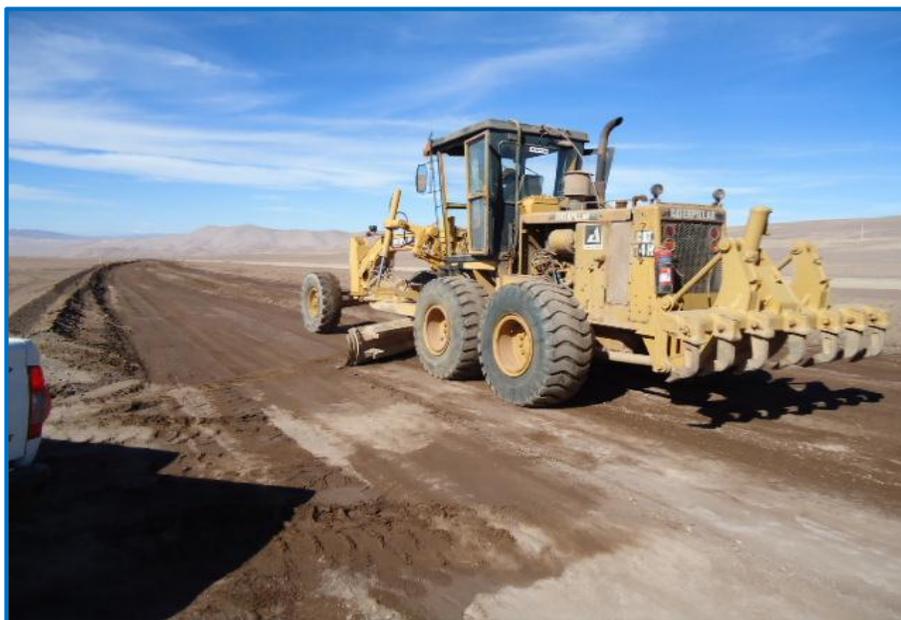
**Figura N°17: Reperfilado**

En el caso de la reconformación de las cunetas existentes, se deben remover todos los materiales depositados en ella, de manera de asegurar una sección transversal uniforme y una pendiente longitudinal libre de obstáculos. También contempla la rehabilitación o construcción de ventanas o sangrías, que permitan evacuar el agua de las cunetas en forma rápida y eficiente.

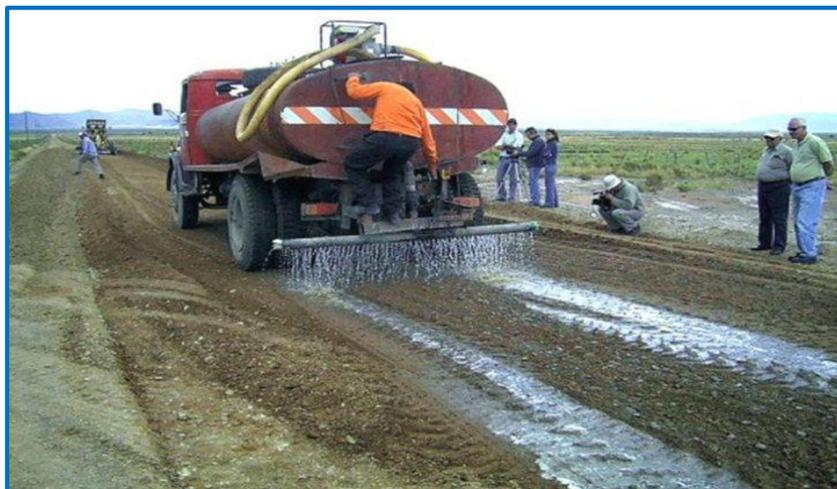
**Figura N°18: Riego**

lo menos, el 95% de la D.M.C.S. o el 80% de la Densidad Relativa. La consolidación del material se debe realizar desde los bordes de la calzada hacia el eje del camino.

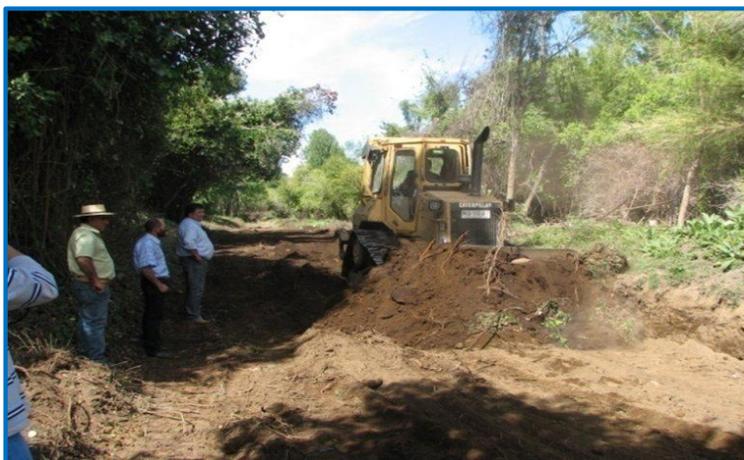
**Figura N°20: Reparación de áreas inestables**

Esta actividad consiste en la reposición de áreas inestables de una capa de rodadura granular, Incluye las excavaciones para remover los estratos superficiales requeridos, la preparación del sello de fundación y los rellenos con material apropiado para capas de rodadura, así como cualquier otra actividad o trabajo necesario para cumplir con lo especificado

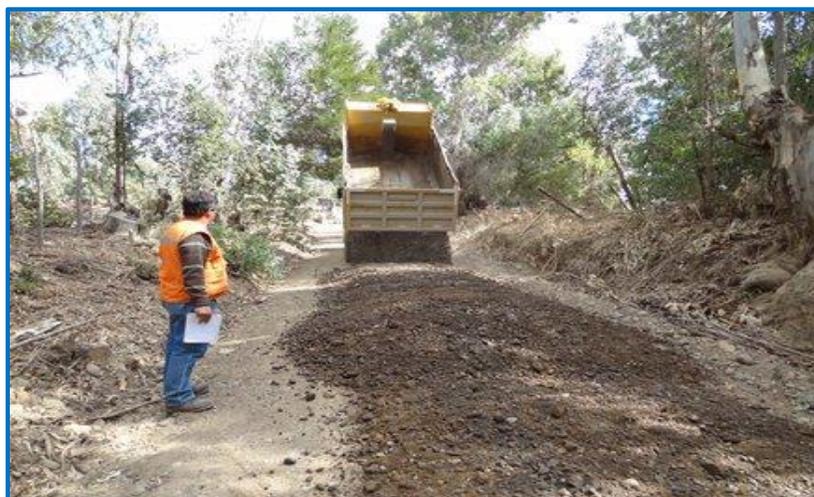
**Figura N°22: Reparación de calzada con material integral**

El sector a ser reparado debe ser preparado en lo posible extrayendo el agua o barro acumulado y nivelar el terreno cuando corresponda y las condiciones lo permitan antes de aplicar el material integral.

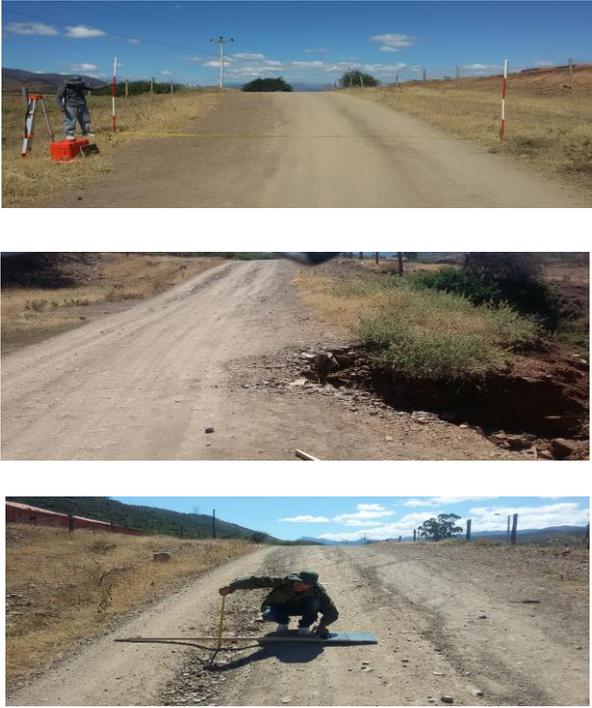
ubicación		ancho calzada	tipo material	perfil transversal (bombeo)	calamina		ahuellamiento	perdida de agregado	baches		erosion	observaciones particulares																								
Pi	Pf				prof	prof			N°	diametro			profundidad																							
0+000	0+100	6	G	1	0	3	1	x	X	X	B,M																									
coordenadas inicio de la U.M				clima (S.M.H)		exceso de polvo (B.M.A)		condicion drenaje (B.M.A)																												
S		W		H		M		M																												
21°27'34.56"S				64°40'49.92"O				H		M																										
datos obtenidos en campo

<table border="1"> <thead> <tr> <th>deteriados</th> <th>grado de severidad</th> </tr> </thead> <tbody> <tr> <td>ahuellamiento</td> <td>bajo</td> </tr> <tr> <td>perdida de agregado</td> <td>malo</td> </tr> <tr> <td>condicion drenaje</td> <td>malo</td> </tr> <tr> <td>exceso de polvo</td> <td>medio</td> </tr> <tr> <td>erocion</td> <td>malo</td> </tr> <tr> <td>baches</td> <td>bueno</td> </tr> <tr> <td>calamina</td> <td>bueno</td> </tr> </tbody> </table>										deteriados	grado de severidad	ahuellamiento	bajo	perdida de agregado	malo	condicion drenaje	malo	exceso de polvo	medio	erocion	malo	baches	bueno	calamina	bueno

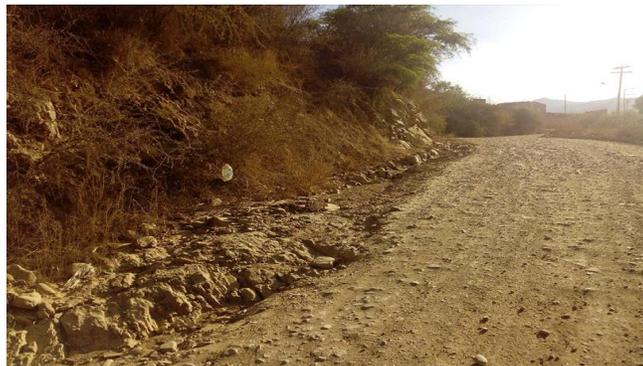
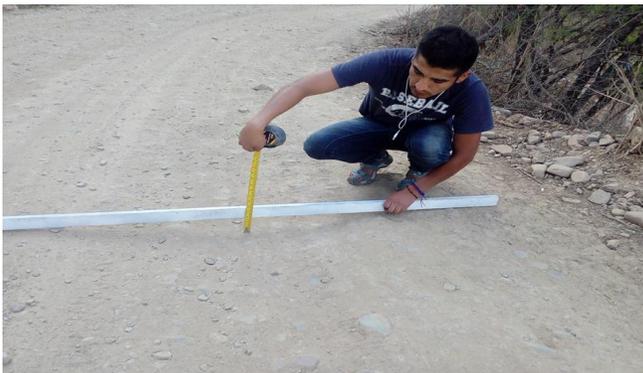
ubicación		ancho calzada	tipo material	perfil transversal (bombeo)	calamina	ahuellamiento	perdida de agregado	baches			erosion	observaciones particulares
Pi	Pf							dimensiones cm				
		m	N,G	B, M,R	prof cm	prof cm	1	N°	diametro	profundidad	B,M	
0+000	0+100	6	G	0,5	0	3	1	x	X	X	0	
coordenadas inicio de la U.M				clima (S.M.H)		exceso de polvo (B.M.A)		condicion drenaje (B.M.A)				
S		W		H		M		M				
21°30'3.42"S		64°45'45.80"O										
datos obtenidos en campo

deteriodos	grado de severidad
ahuellamiento	bajo
perdida de agregado	malo
condicion drenaje	malo
exceso de polvo	medio
erocion	malo
baches	bueno
calamina	bueno

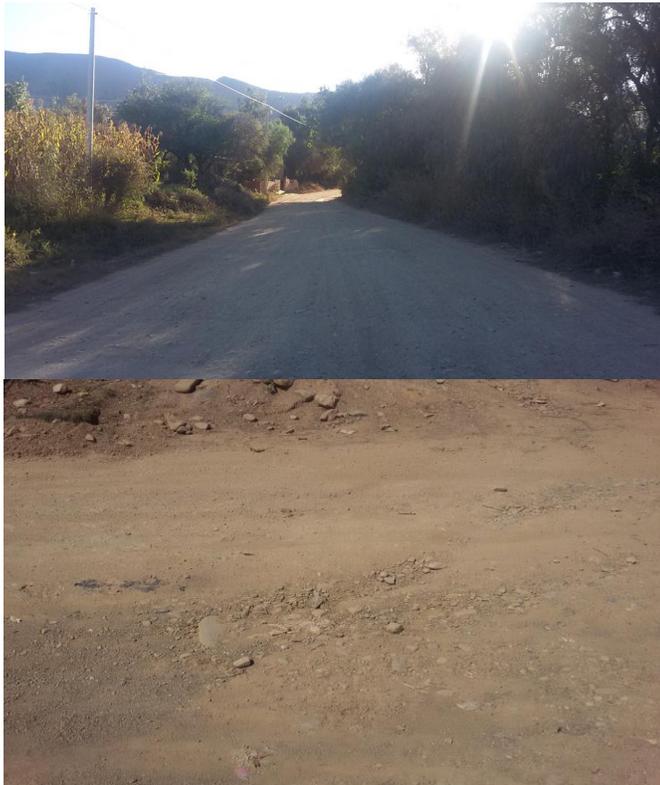
ubicación		ancho calzada	tipo material	perfil transversal (bombeo)	calamina	ahuellamiento	perdida de agregado	baches			erosion	observaciones particulares
								dimensiones cm				
Pi	Pf	m	N,G	B, M,A	prof cm	prof cm	B,M	N°	diametro	profundidad	B,M	
0+000	0+100	6	G	0.5	0	3	1	x	X	X	0	
coordenadas inicio de la U.M				clima (S.M.H)		exceso de polvo (B.M.A)		condicion drenaje (B.M.A)				
S		W		H		B		M				
21°27'34.56"S		64°40'49.92"O										
datos obtenidos en campo

deteriados	grado de severidad
ahuellamiento	bajo
perdida de agregado	malo
condicion drenaje	malo
exceso de polvo	bajo
erocion	bueno
baches	bueno
calamina	bueno

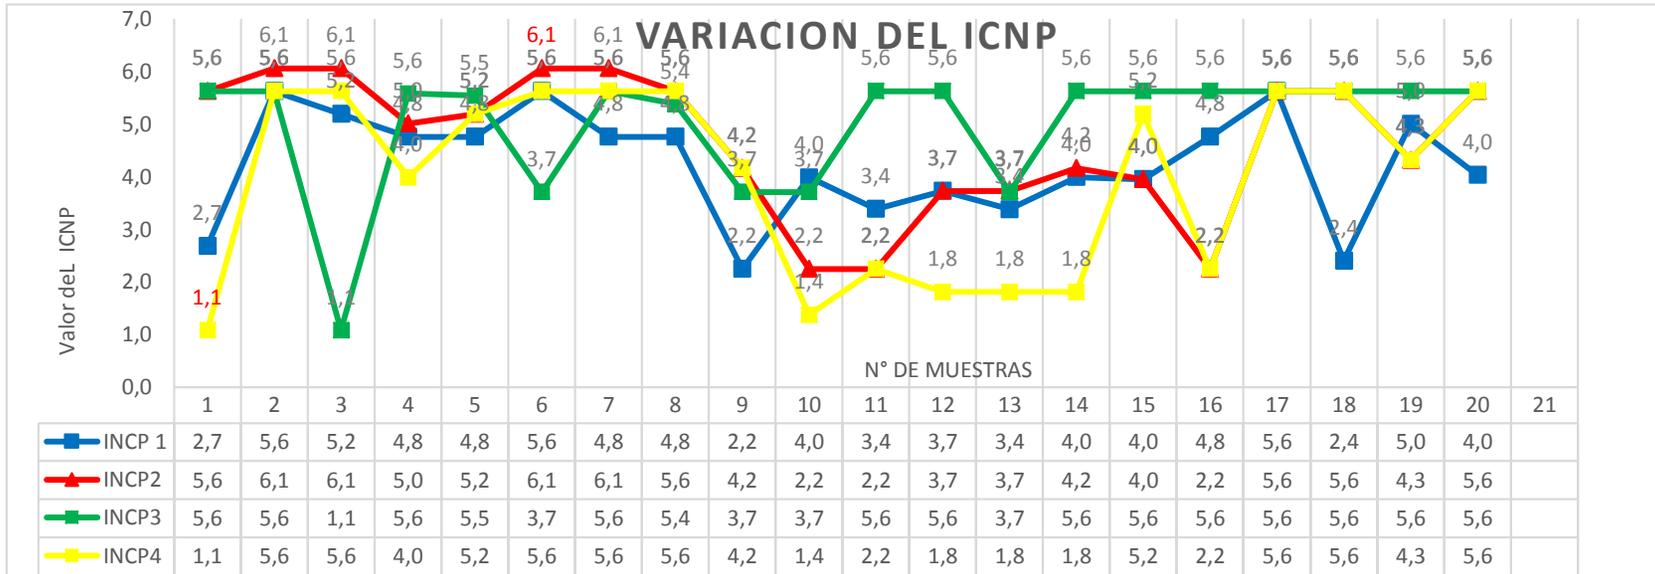
**Grafica N°16: Variación del índice de condición de estado para caminos no pavimentados ICNP, tramos San Pedro de Buena Vista – Rumicancha longitud 4 km, Tramo Tomatitas – Obrajes longitud 4 km, Tramo Tomatas Grande - Huancoiro longitud 4 km Tramo San Jose de Charaja – Chaguaya longitud 4 km**

- De este modo, el cálculo de la estadística nos demuestra que la media es representativa del conjunto de datos ,ya que el coeficiente de variación es menor al 50% en todos los tramos estudiados
- Dentro del análisis expuesto debemos tener en cuenta al momento de planificar el mantenimiento, los valores mínimos del cálculo parcial de los INCP que están entre un rango (1-3,4) q son las muestras que presentan mayor deterioro en el conjunto de datos
- Vale la pena destacar que la presente estudio solo pretendía servir de apoyo al sistema actual de administración del mantenimiento (SAM) utilizado por la

- El mantenimiento debe planificarse y ejecutarse de forma efectiva según el requerimiento ya que al no ser asistida influye en el nivel de severidad de los diferentes daños que se presentan en el camino

- Realizar la reparación de las fallas más severas de manera profunda para así garantizar un buen trabajo, dando de esta manera seguridad y confort al usuario.
