## **ESTUDIO SOBRE EL COMPORTAMIENTO DE LAS LOSAS DE HORMIGÓN DE PAVIMENTO RESPECTO A LA FISURA**

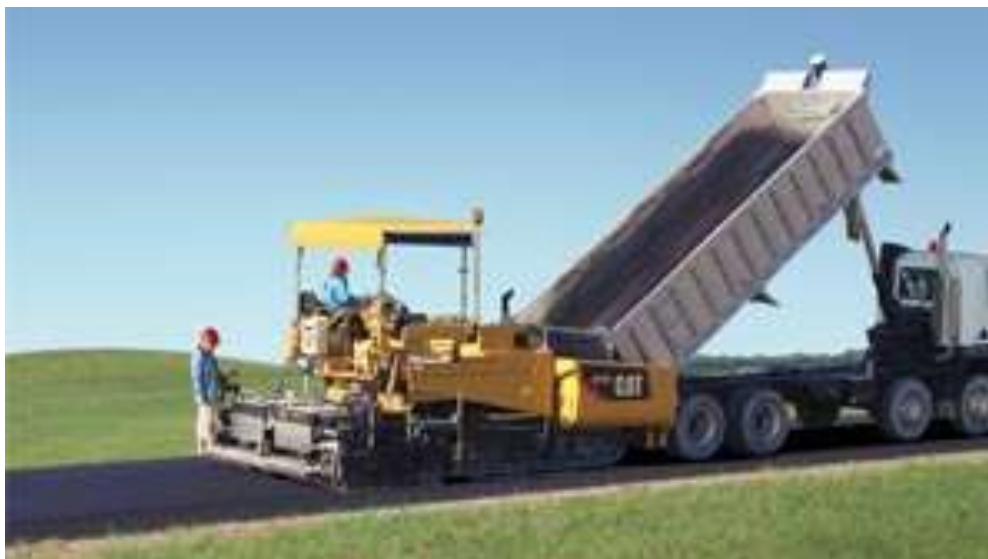
La descarga en la extendidora se hace simplemente basculando los distintos camiones a distancias regulares delante de la pavimentadora. Para facilitar la operación de esta última es muy conveniente realizar un preextendido del material descargando éste en la tolva de una extendidora asfáltica.

Figura 1.6. Descarga del camión a la extendidora.

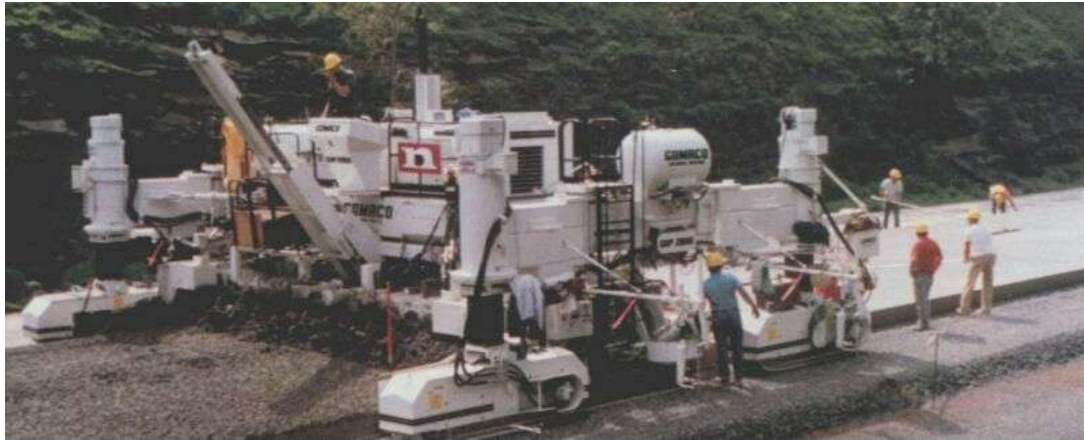
Figura 1.7. Conformación de la losa

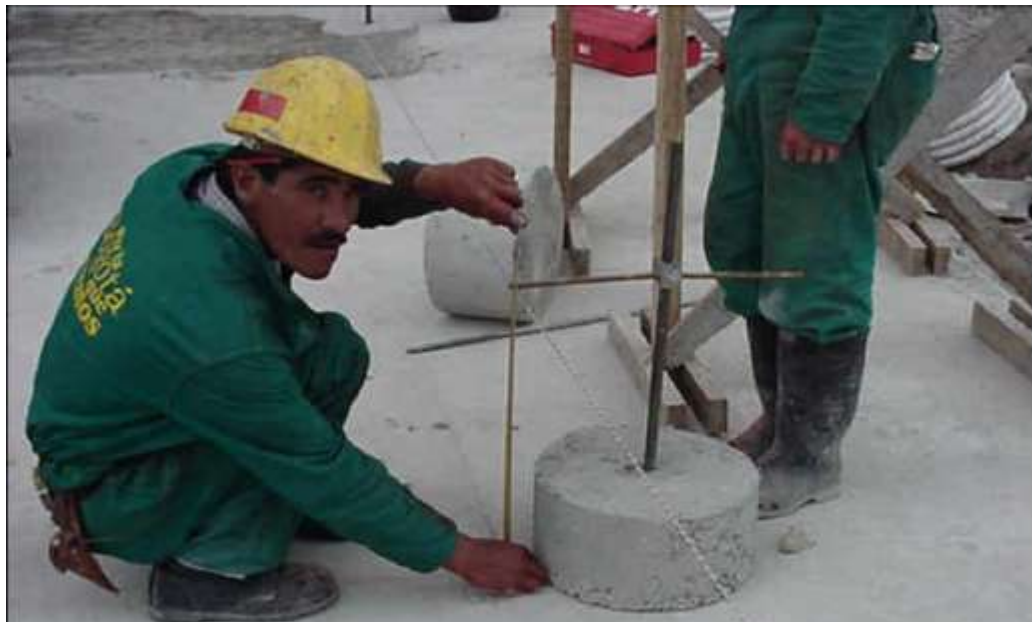
Figura 1.8. Colocación del hilo guía

Cuando se utilizan equipos de encofrados deslizantes, el guiado de los mismos se realiza mediante unos sensores que van recorriendo unos hilos que van determinando la posición de la superficie del pavimento, tanto en planta como en alzado (Figura 1.8 y 1.9).

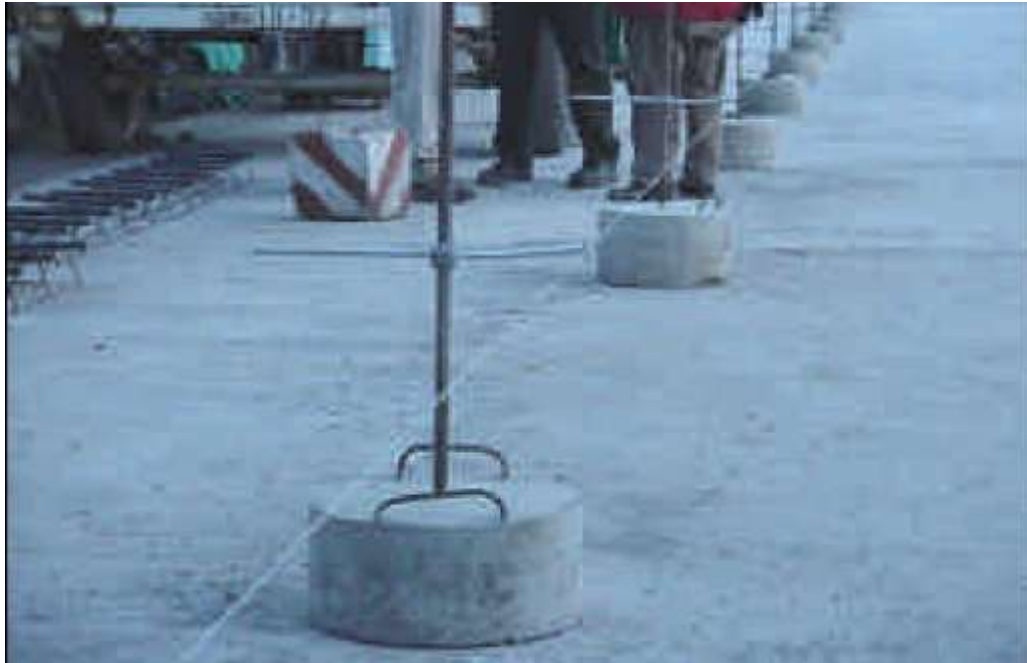
Figura 1.9. Control del hilo guía

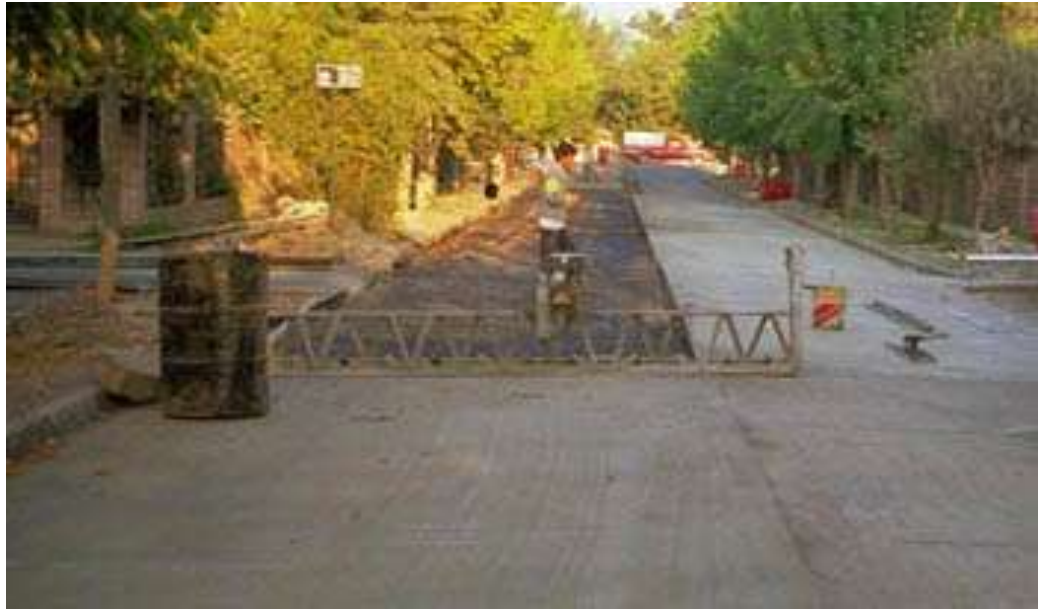
Figura 1.10. Viga terminadora

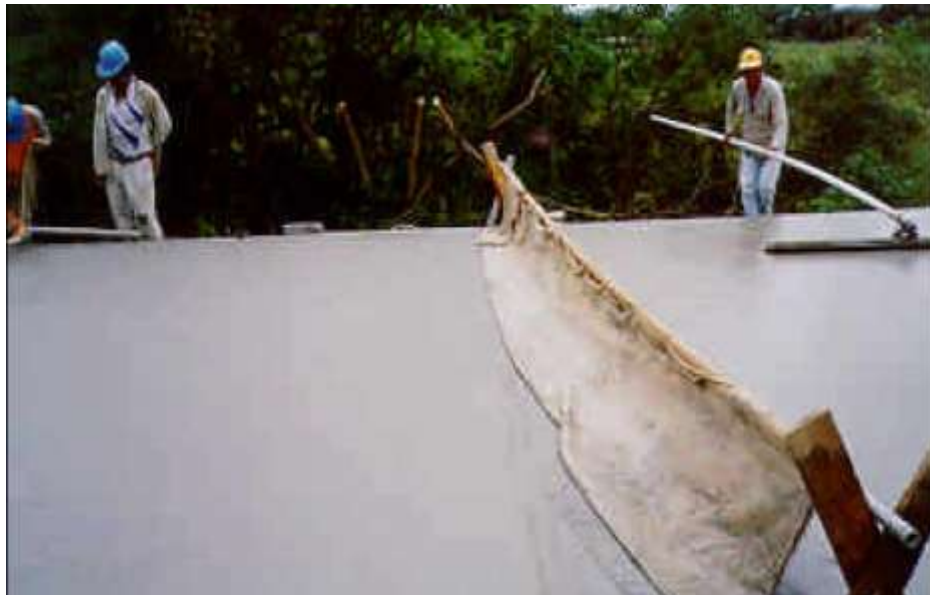
Figura 1.11. Microtextura

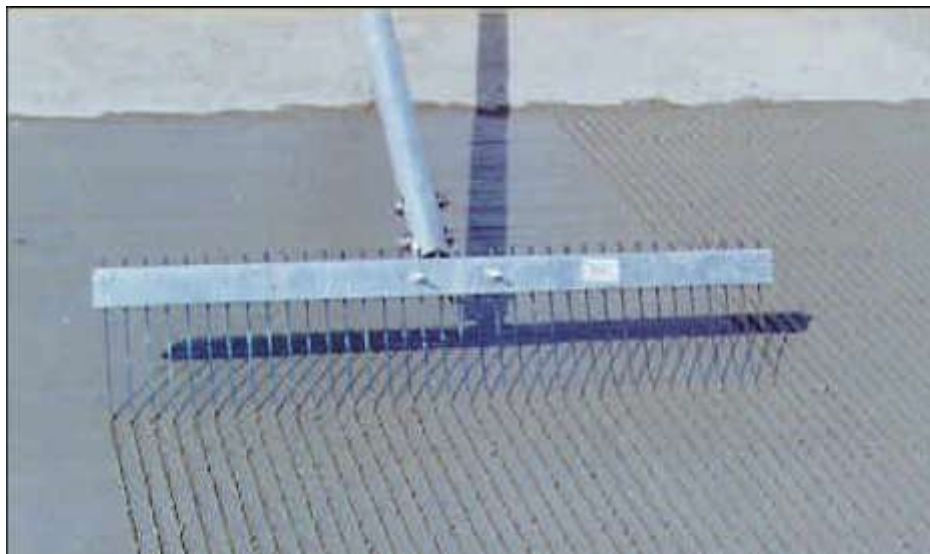
Figura 1.12. Macrotextura

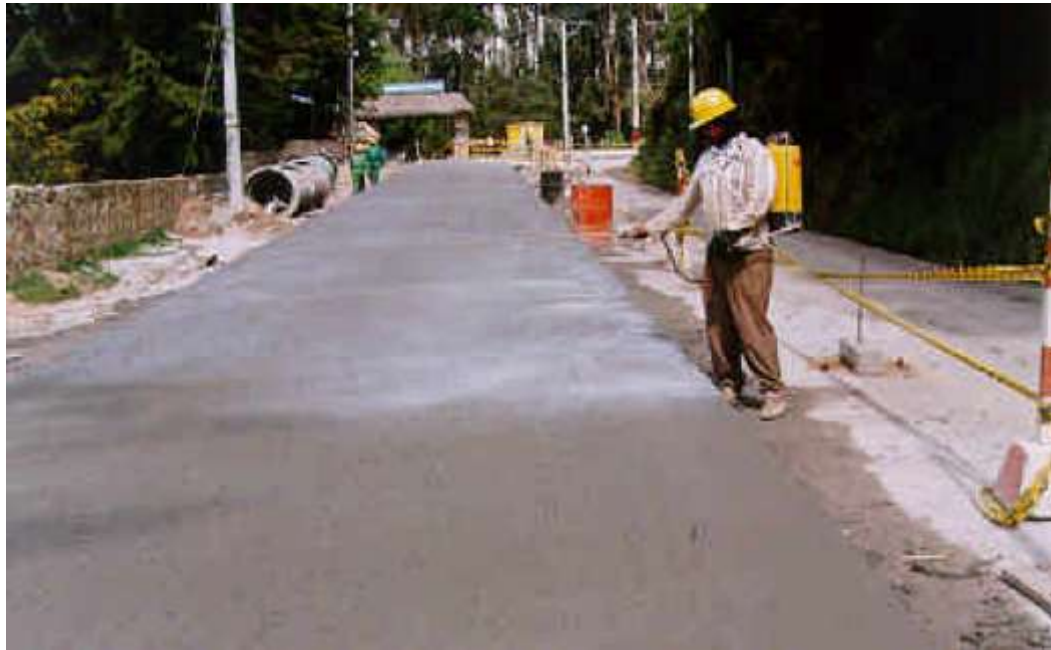
Figura 1.13. Curado de la Superficie del pavimento mediante riego

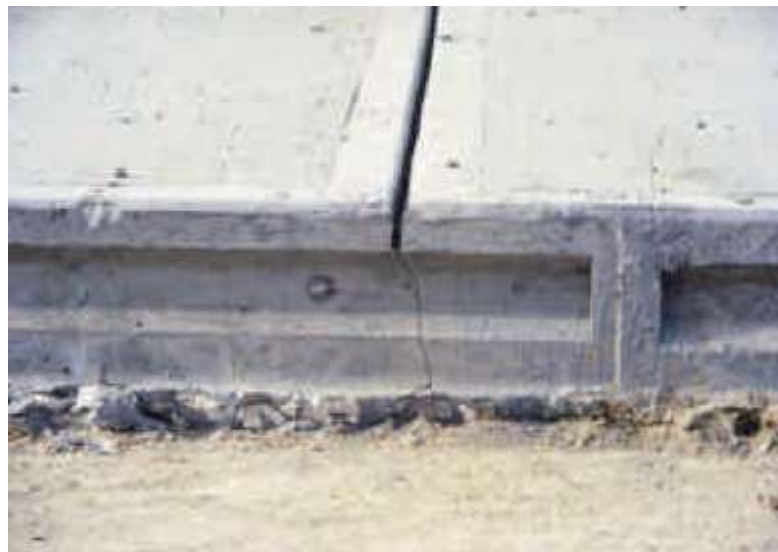
Figura 1.14. Junta en fresco

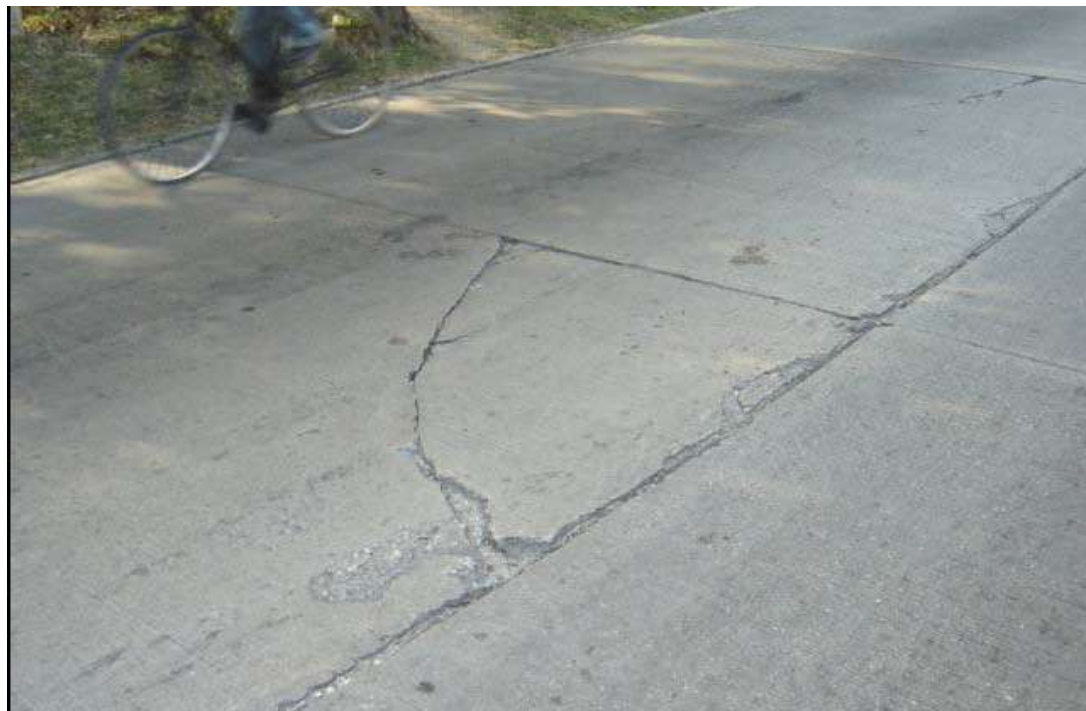
**Figura 2.3 Vista típica de una grieta de esquina**

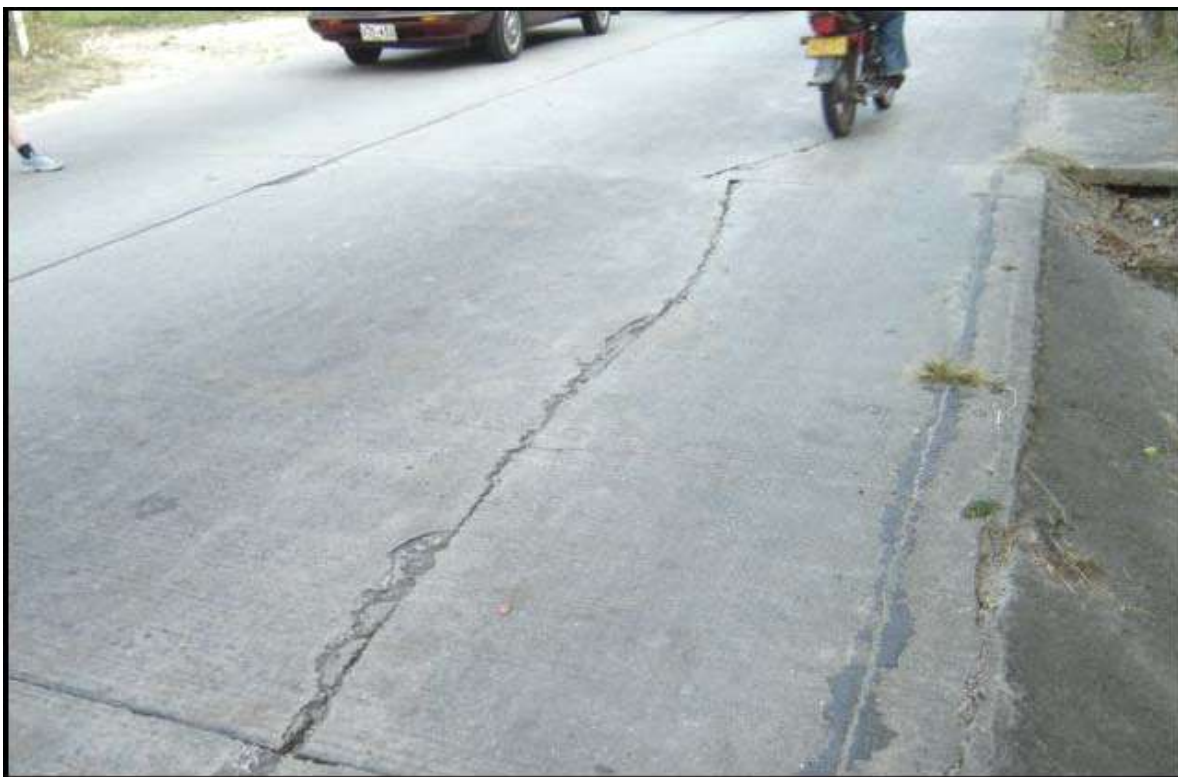
**Figura 2.5 Grieta longitudinal**

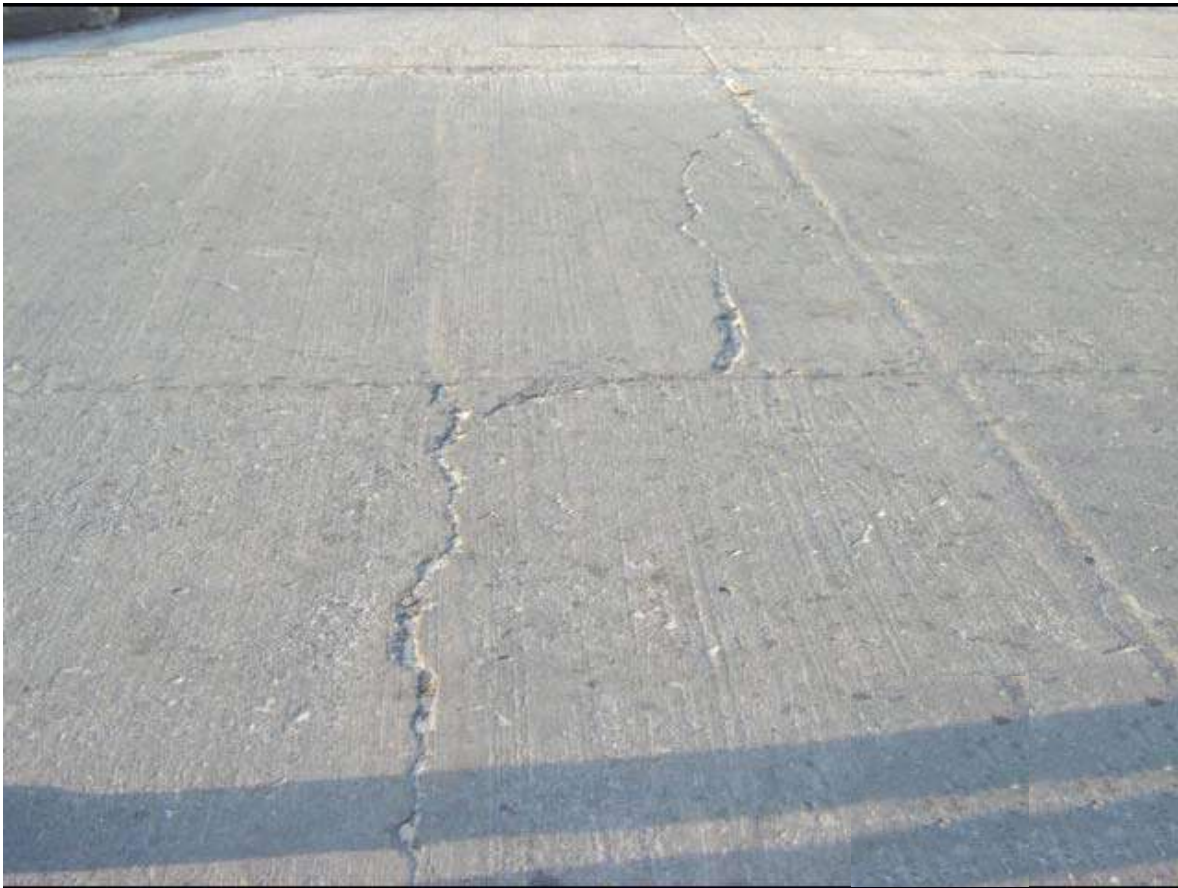
**Figura 2.7 Vista típica de una Grieta Transversal.**

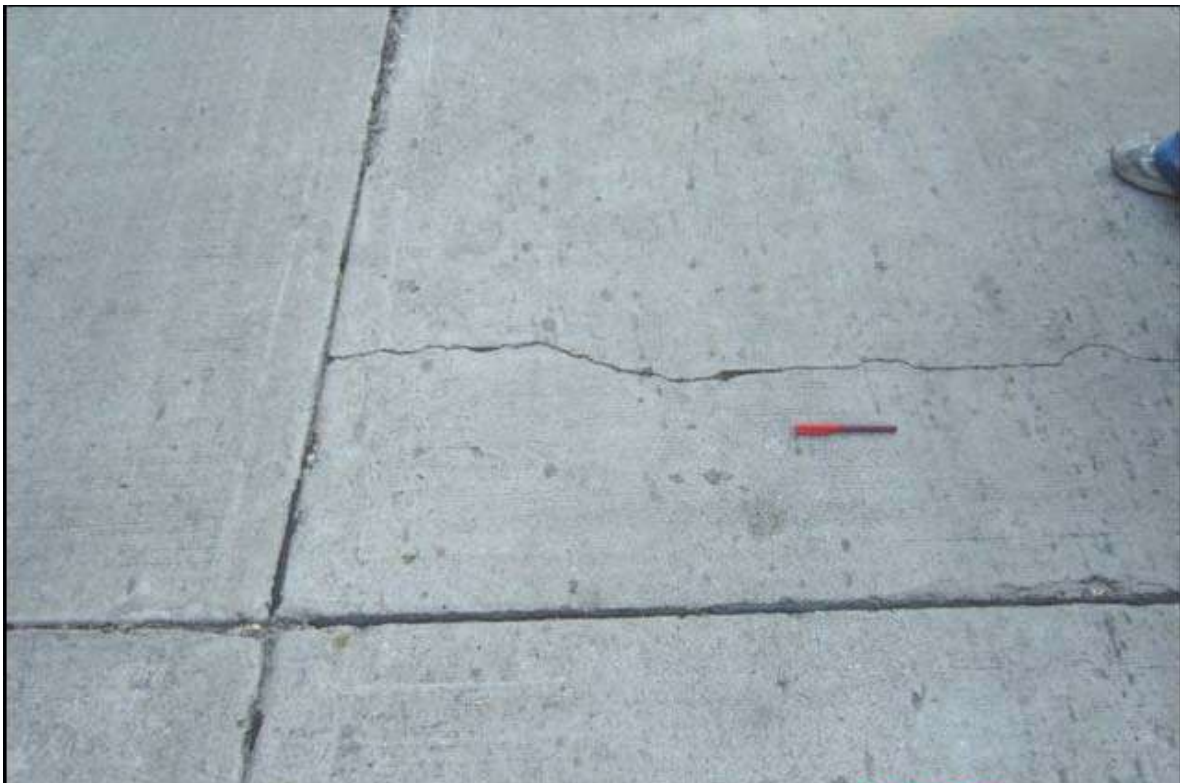
**Fotografía 2.9 Vista típica de una grieta en los extremos de los pasadores**

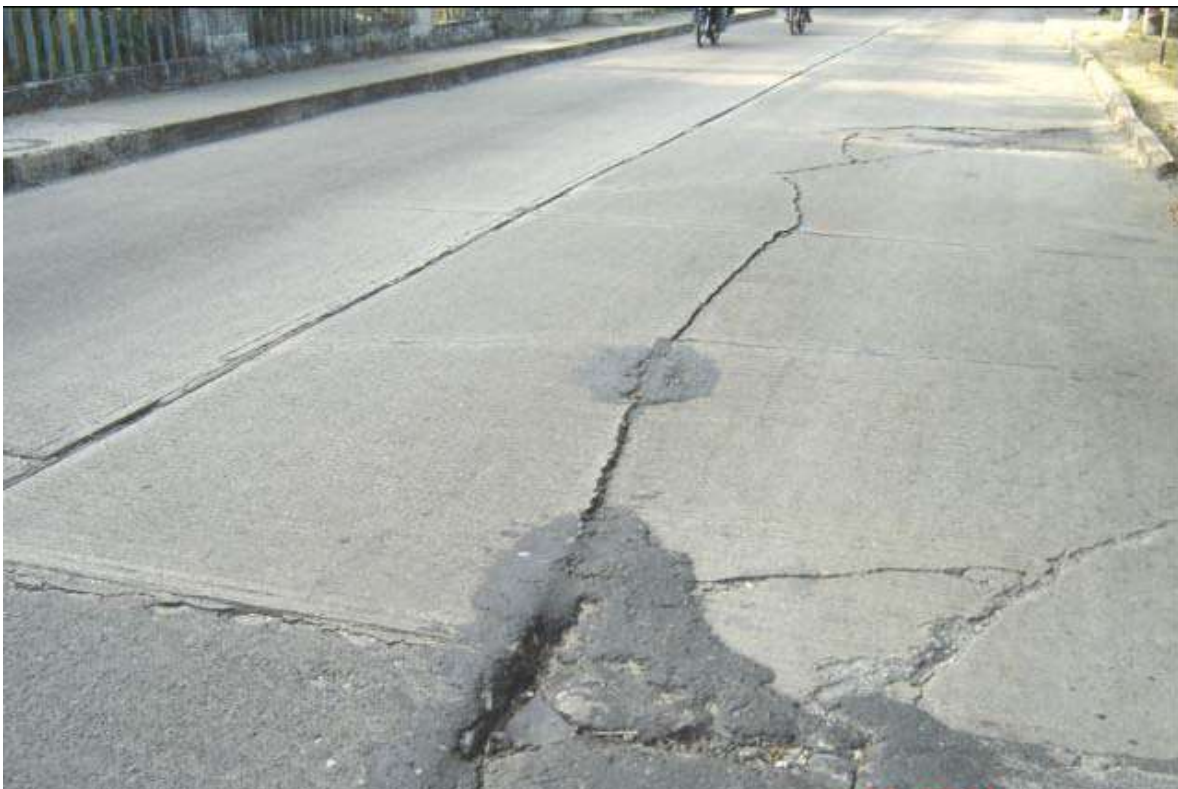
**Fotografía 2.11 Vista típica de las grietas en bloque**

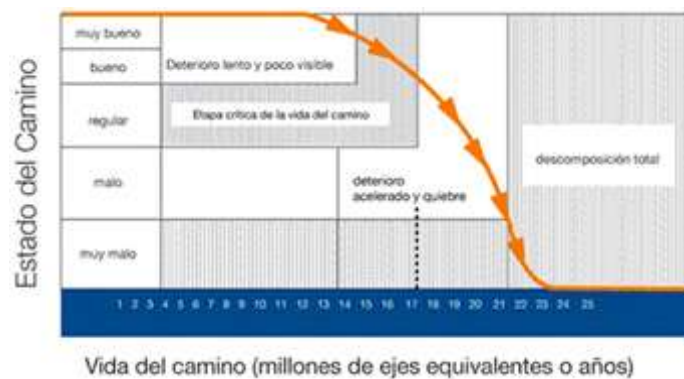
Figura 3.1 Gráfico de la vida útil de un pavimento

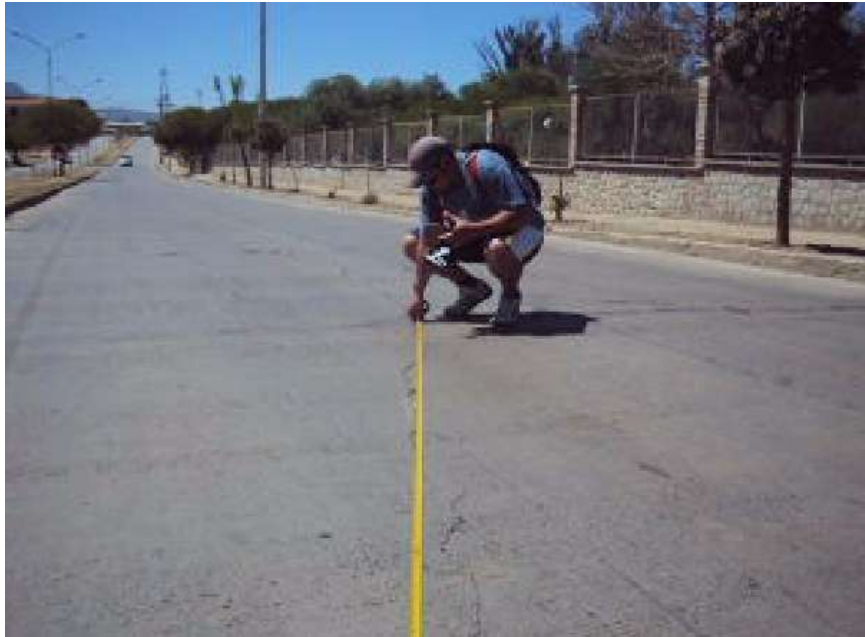
Figura 3.2 Captura de información

- Método moderno.- La toma de datos de este método es igual al método clásico, se diferencia en el registro de datos, el mismo que se realiza en campo a través de una cámara digital y el procesamiento de datos es realizado en gabinete. Este método es el más eficiente porque minimiza el tiempo de medición y registro de datos y disminuye la necesidad de personal.

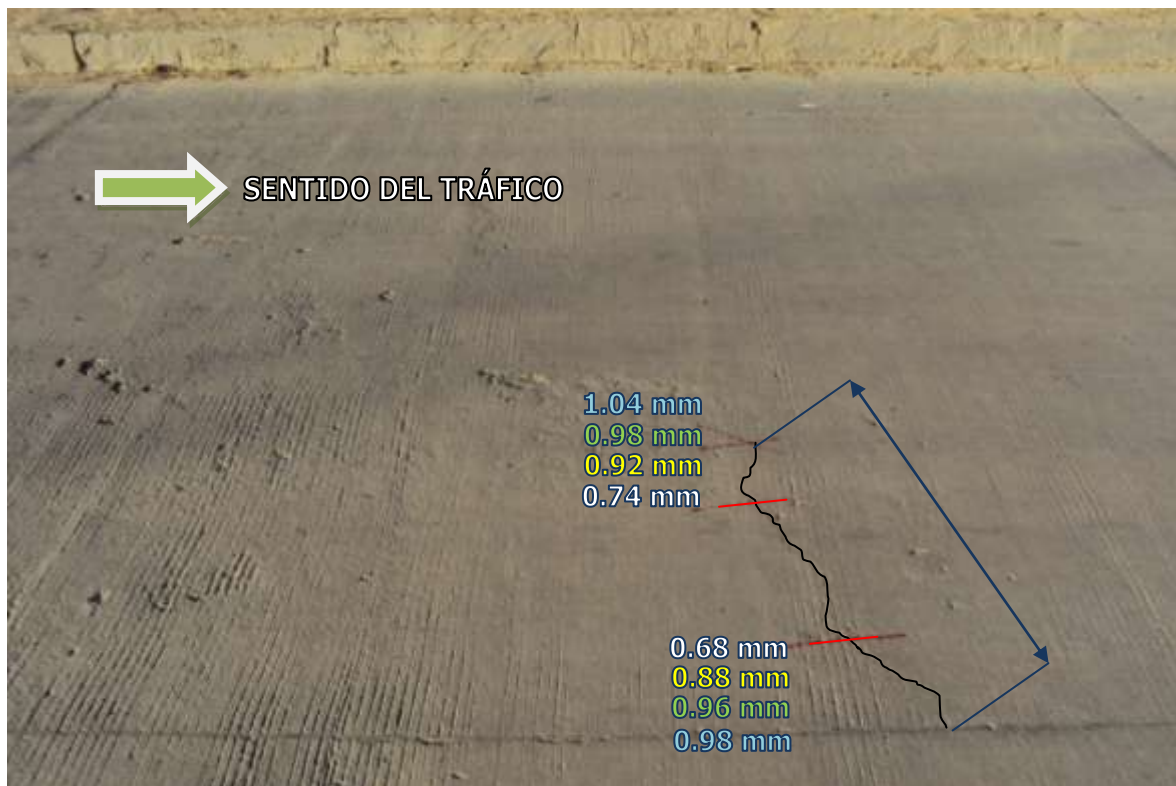
## FISURA TRANSVERSAL

Esquema y gráfica de evolución con respecto al tiempo, de fisura transversal con aberturas menores a 4 mm. Con la gráfica se puede apreciar la mayor evolución que existió tras el estudio realizado en este tipo de fisuras.

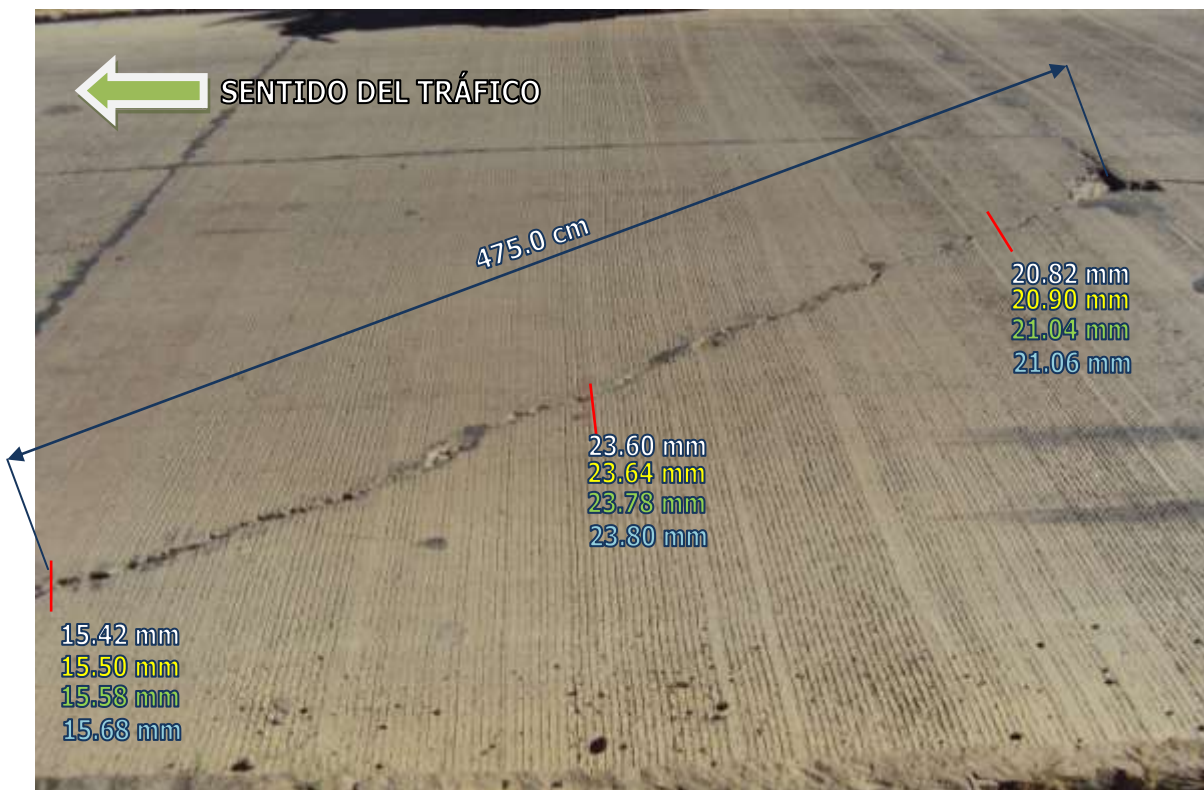
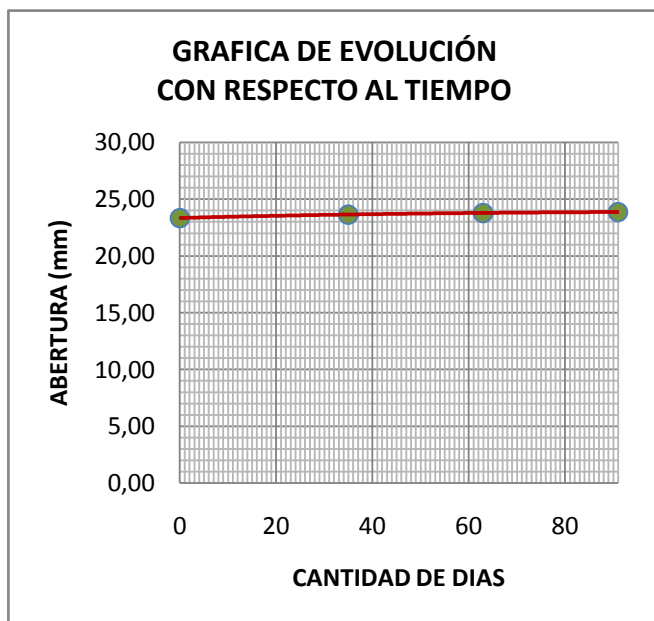
## FISURA LONGITUDINAL

Esquema y gráfica de evolución con respecto al tiempo, de fisura longitudinal con aberturas mayores a 10 mm. Con la gráfica se puede apreciar la evolución mínima que existió tras el estudio realizado en este tipo de fisuras.

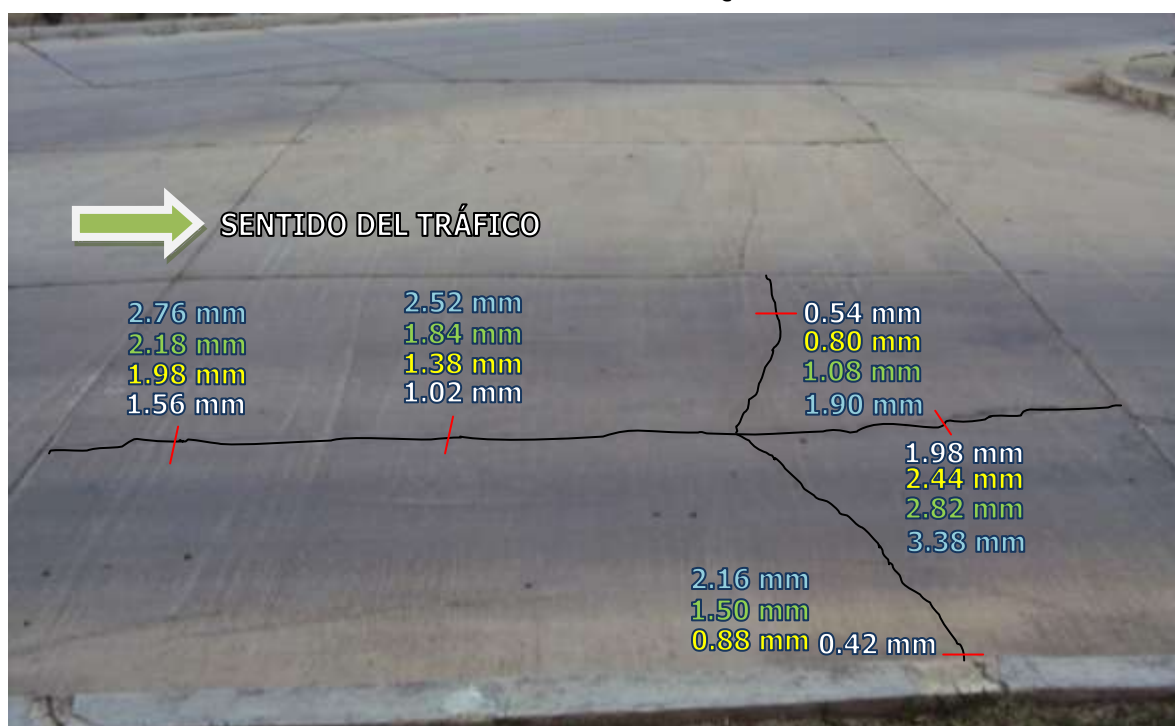
### FISURA EN BLOQUE

La figura muestra una de las fisuras en bloque existentes en el pavimento rígido de Los Parrales.
